**VERIFICAÇÃO DA EFICIÊNCIA DA INSPEÇÃO VIRTUAL DE  
MANIFESTAÇÕES PATOLÓGICAS EM FACHADAS DE EDIFÍCIOS  
COM DIFERENTES REVESTIMENTOS**

Trabalho de Conclusão de Curso apresentado ao curso de Pós Graduação em Patologia das Obras Cíveis, Pós-Graduação *lato sensu*, do Instituto IDD como requisito parcial para a obtenção do Grau de Especialista em Patologia nas Obras Cíveis.

A edificação, Residencial Girassol, totaliza 1539,50 m<sup>2</sup> de uso residencial composta por cinco pavimentos, sendo um pavimento de garagem e quatro pavimentos tipos compostos por quatro apartamentos. A data de entrega é regida pela data de habite-se da prefeitura datado em 12 de agosto de 2015.

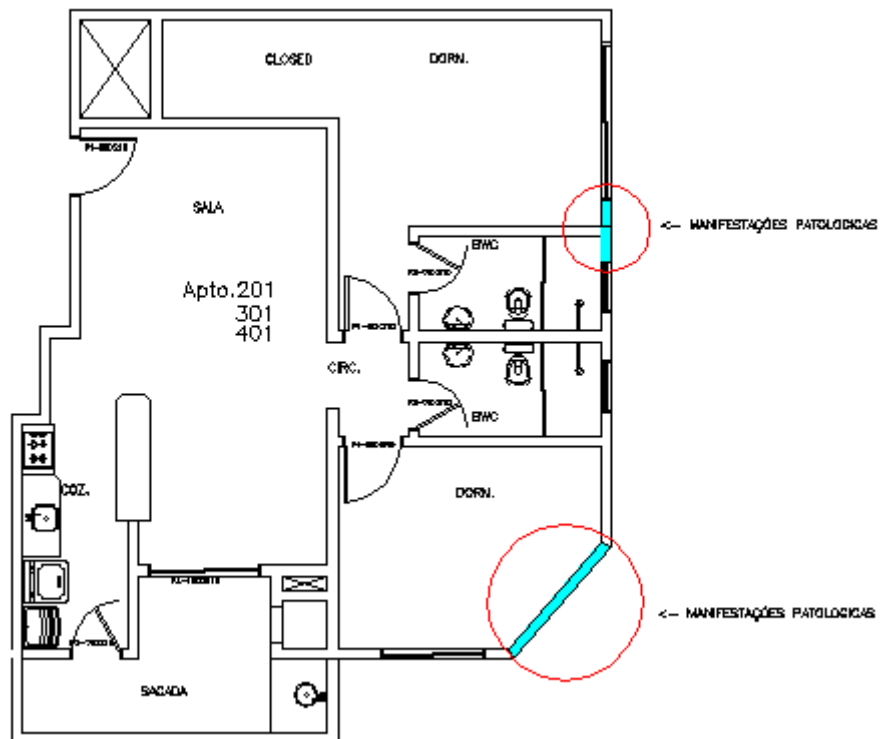
Com dois anos de uso a construtora recebeu alguns pedidos de chamado para assistência técnica de dois apartamentos com final 01, devido a presença de umidade em algumas paredes do perímetro do apartamento. Em uma visita técnica foi identificado que as manifestações patológicas tinham origem externa (Figura 06), por esse motivo a construtora decidiu realizar uma vistoria nas duas fachadas correspondentes as patologias, fachada norte e oeste do edifício.

Figura 6: Identificação do local das manifestações patológicas descrita pelos moradores

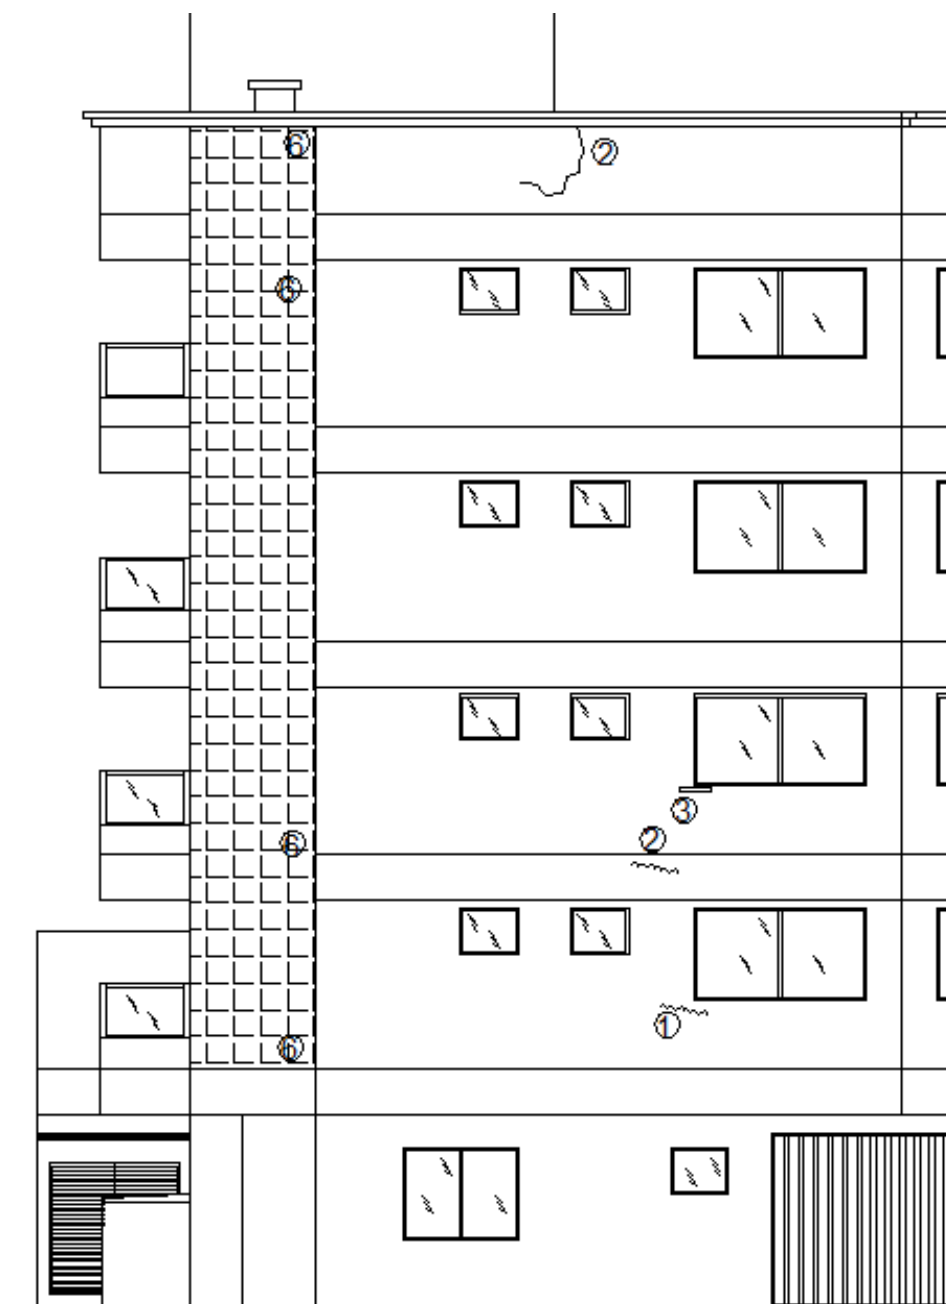
Figura 16: Croqui preenchido da vistoria física.

Com os croquis preenchidos pelas informações obtidas nas duas inspeções foi possível obter as Figuras 16 e 17, as quais relatam as manifestações encontradas em cada inspeção individualmente, conforme identificação numérica adotada para identificar a manifestação patológica conforme a Tabela 06.

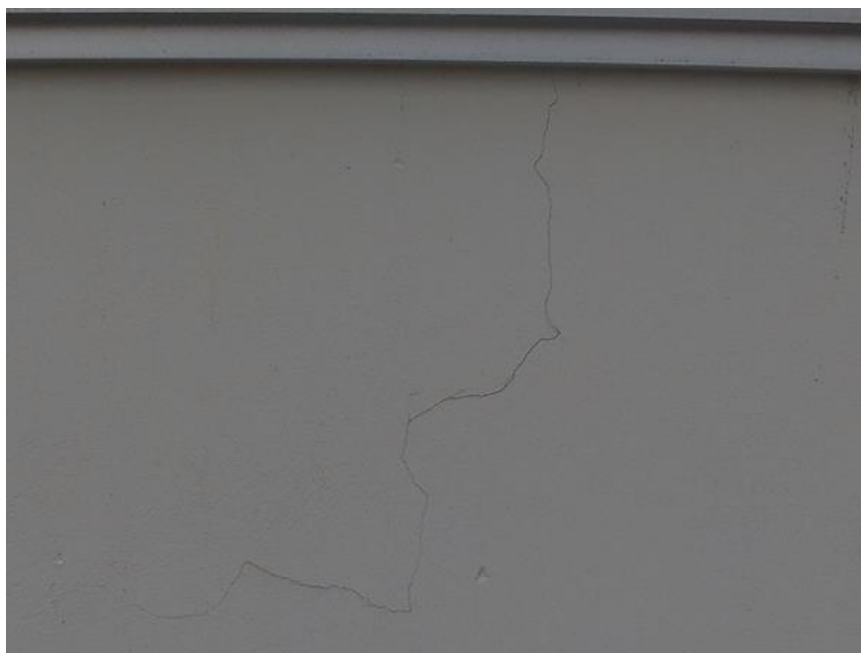
Na Figura 18, é possível identificar uma fissura com abertura relativamente grande e de fácil identificação pelos dois métodos de vistoria utilizados neste trabalho, sendo esta não possível de visualizar do térreo sem a utilização de equipamentos.

Figura 18: Fissura na platibanda

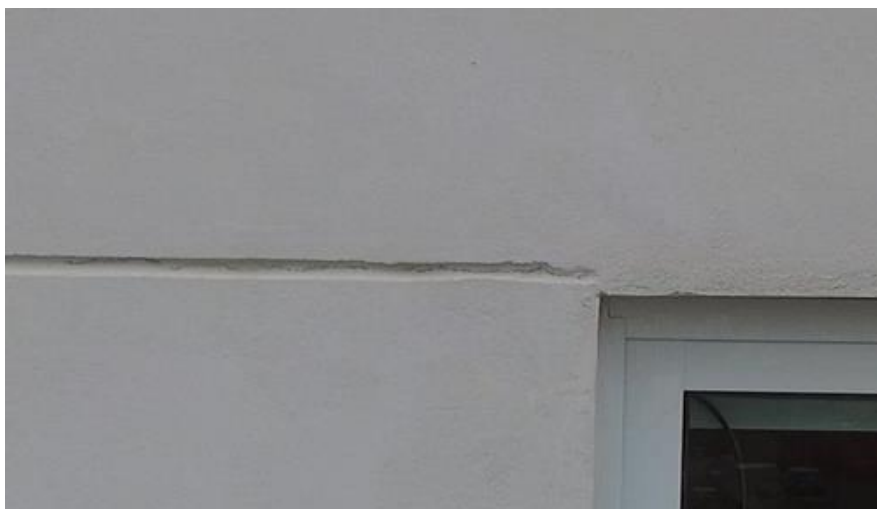
Já na Figura 19, há uma fissura na junta de dilatação, onde com a metodologia da vistoria virtual não é possível obter certeza se esta ocorrência é no revestimento de argamassa ou no selante.

Figura 19: Fissura na junta de dilatação

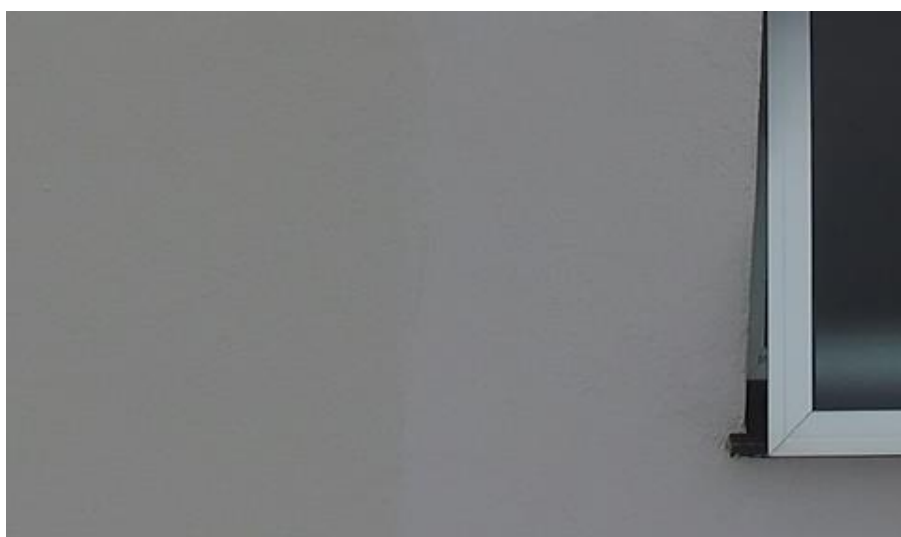
Na Figura 20, não é identificada uma manifestação patológica, mas através das imagens obtidas nos vídeos da vistoria virtual é possível identificar a diferença na coloração da tinta utilizada no revestimento. Esta anomalia pode-se ser explicada por reparo localizado realizado pela construtora, mas também pode ser um ponto onde há uma infiltração ou o escoamento de água.

Figura 20: Diferença na coloração do revestimento

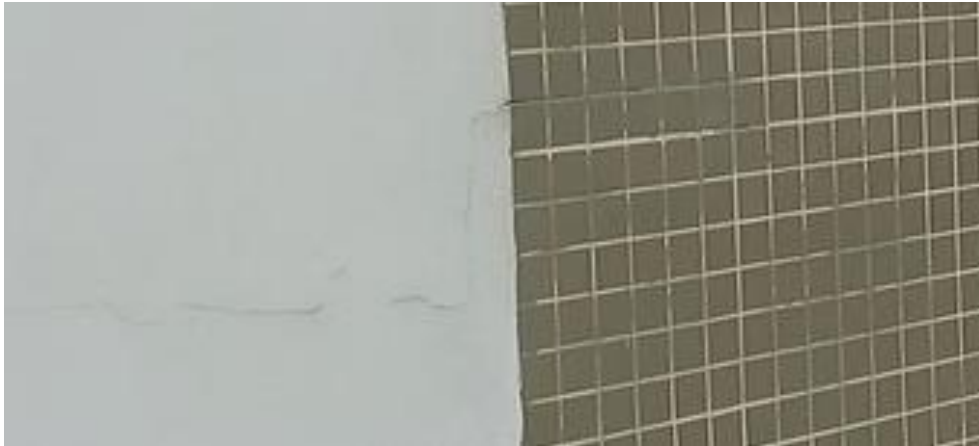
Conforme é possível verificar nos croquis elaborados a vistoria virtual tem uma dificuldade maior na identificação de anomalias nos revestimentos cerâmicos quando comparados com a vistoria física, mas pontos críticos, conforme a Figura 21, é de fácil identificação quando utilizado o drone.

Figura 21: Fissura em revestimento com pintura e cerâmico

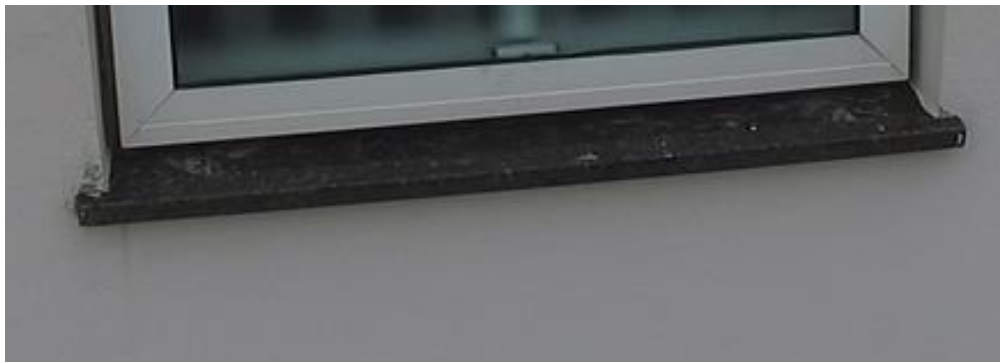
Uma das grandes vantagens na utilização do drone em vistoria é a possibilidade de ver inúmeras vezes as imagens capturadas e identificar pontos de escoamento (Figura 22), umidade, fungos, eflorescências, onde geralmente não se tem esta atenção quando utilizado a vistoria física.

Figura 22: Mancha de umidade em revestimento

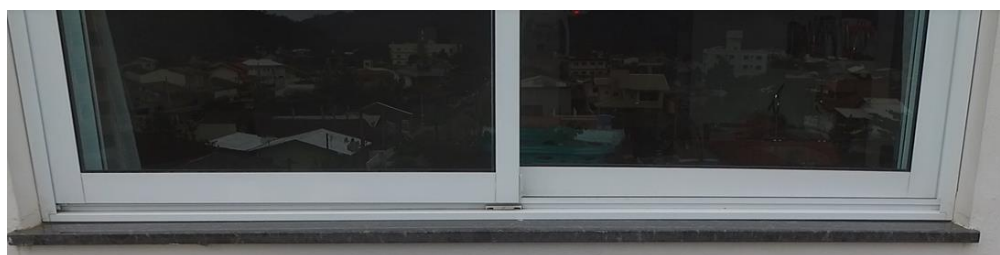
Nas vistorias com cadeira com corda geralmente o vistoriador não faz sua descida no alinhamento das janelas, por questões de segurança e assim evitar quebras das esquadrias e vidros. Devido esta pratica fissuras conforme a Figura 23, podem passar despercebido ao vistoriador, mas com a utilização de plataformas elevatórias, caminhão guindaste ou vistoria com drone pode-se eliminar este ponto negativo da vistoria com cadeira com cordas.

Figura 23: Trincas na parte inferior das janelas.
