# **INFLUÊNCIA DO DIAGNÓSTICO EM OBRAS PÚBLICAS DE RECUPERAÇÃO ESTRUTURAL**

Trabalho de Conclusão de Curso apresentado ao curso de Pós-Graduação em Patologia das Obras Cíveis, Pós-Graduação *lato sensu*, do Instituto IDD como requisito parcial para a obtenção do Grau de Especialista em Patologia nas Obras Cíveis.

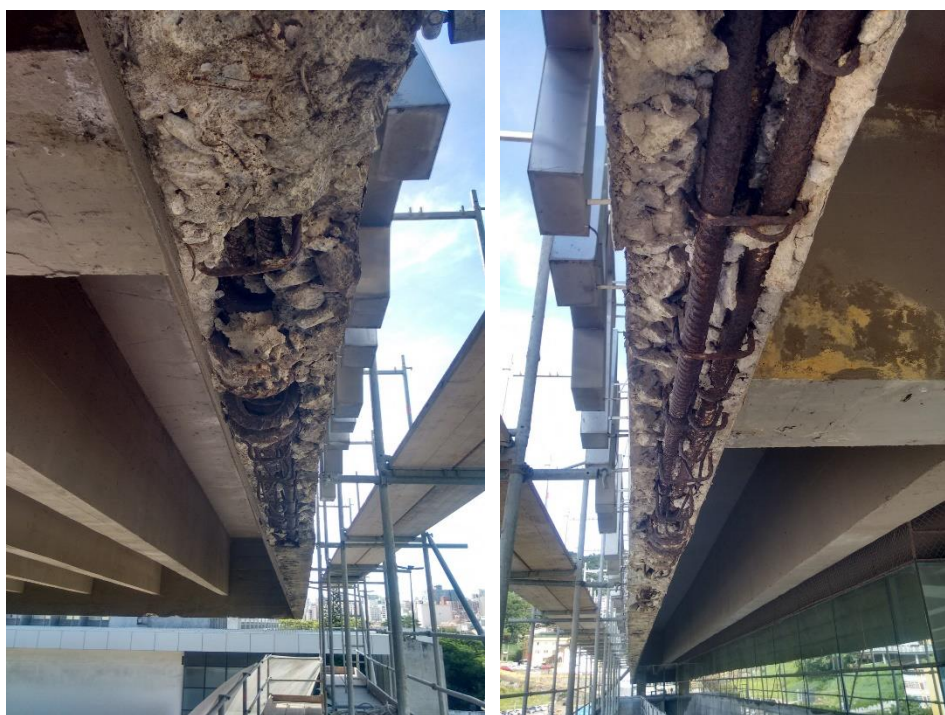
Após a conclusão da montagem do andaime, para que os procedimentos de recuperação fossem corretamente planejados, foram iniciados os trabalhos de inspeção visual da platibanda nordeste, visando um levantamento mais detalhado da real situação da estrutura. Através da referida inspeção, pode-se verificar pontos com grandes deslocamentos da camada de cobrimento do concreto, ninhos de concretagem com armaduras expostas e em processo de corrosão avançada no fundo das platibandas, já com visível perda de seção.

Figura 16. Manifestações patológicas identificadas nas platibandas (AUTORES, 2017)

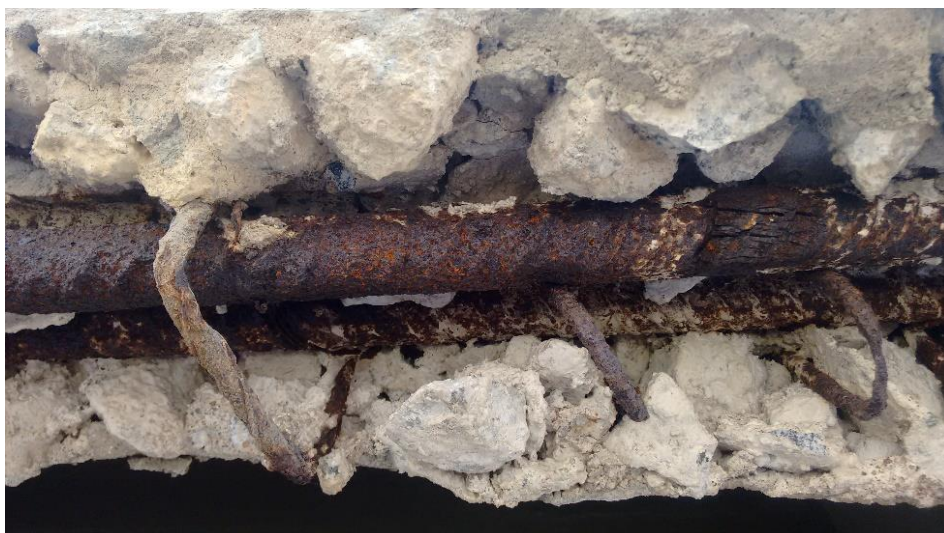
Figura 17. Manifestações patológicas identificadas nas platibandas (AUTORES, 2017)

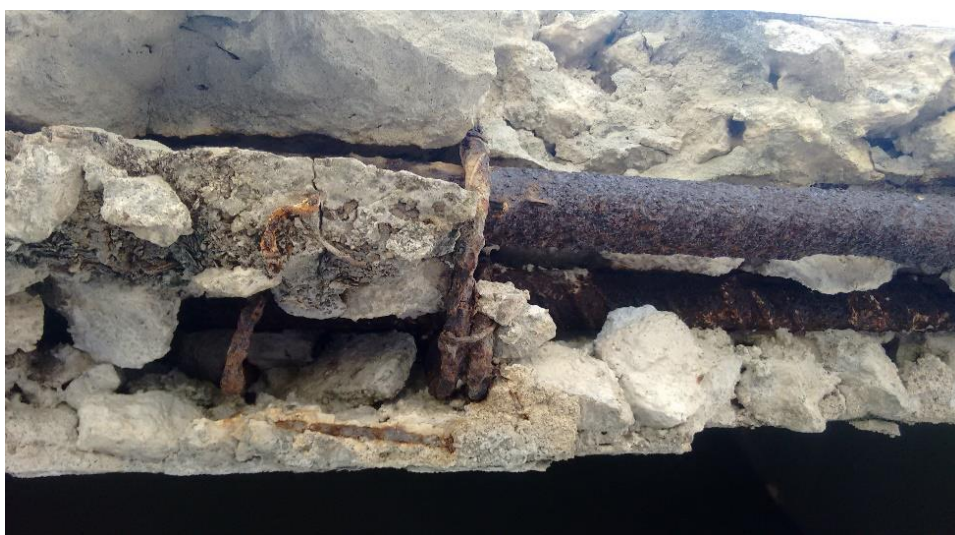
Figura 18. Manifestações patológicas identificadas nas platibandas (AUTORES, 2017)

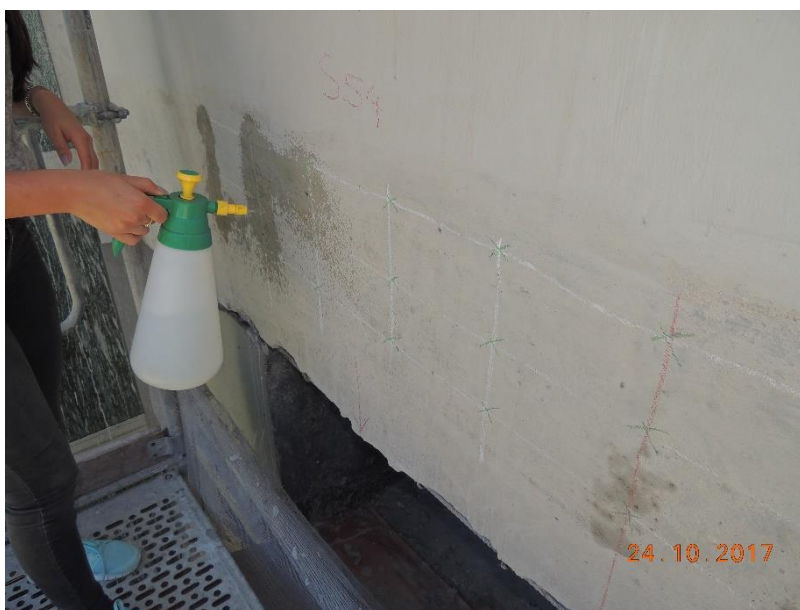
Figura 30. Umedecimento do local do Ensaio de Potencial de Corrosão (AUTORES, 2017)

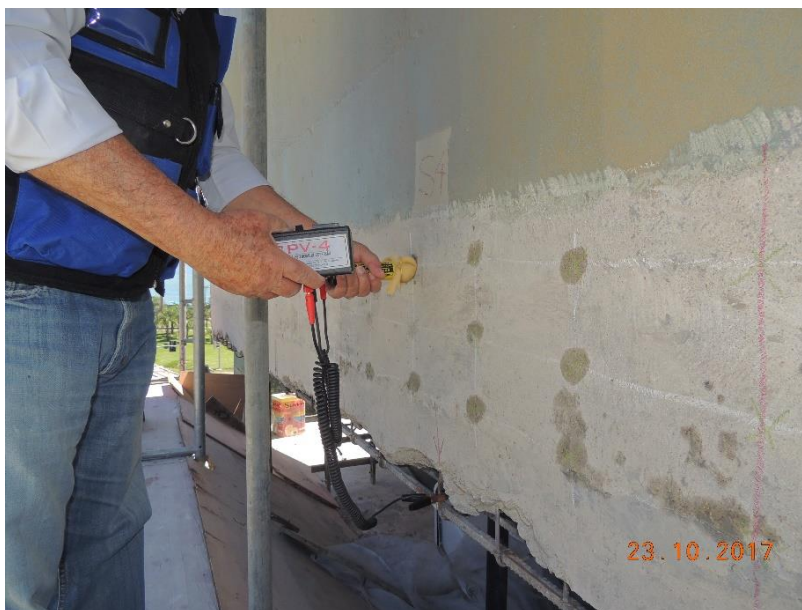
Figura 31. Execução do Ensaio de Potencial de Corrosão (AUTORES, 2017)

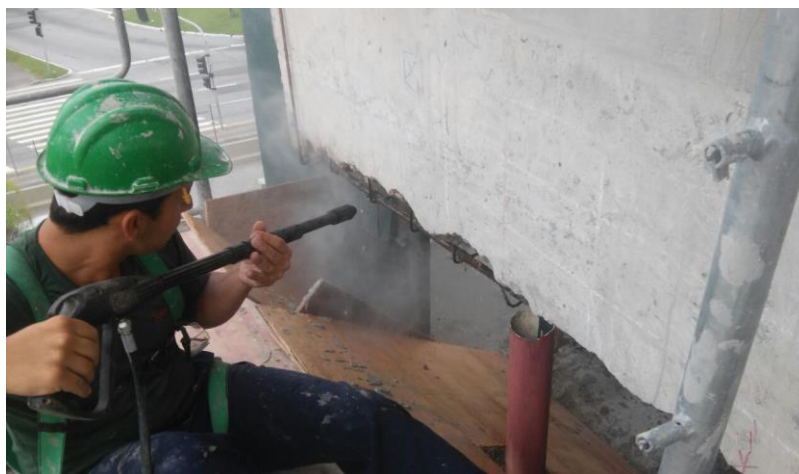
Figura 36. Jato de água Fria para limpeza da Platibanda (AUTORES, 2017)

consiste em jatear água sob pressões entre 5000 e 45000 psi, a escolha desse método deve-se a necessidade de limpeza de uma grande área e alta produtividade.

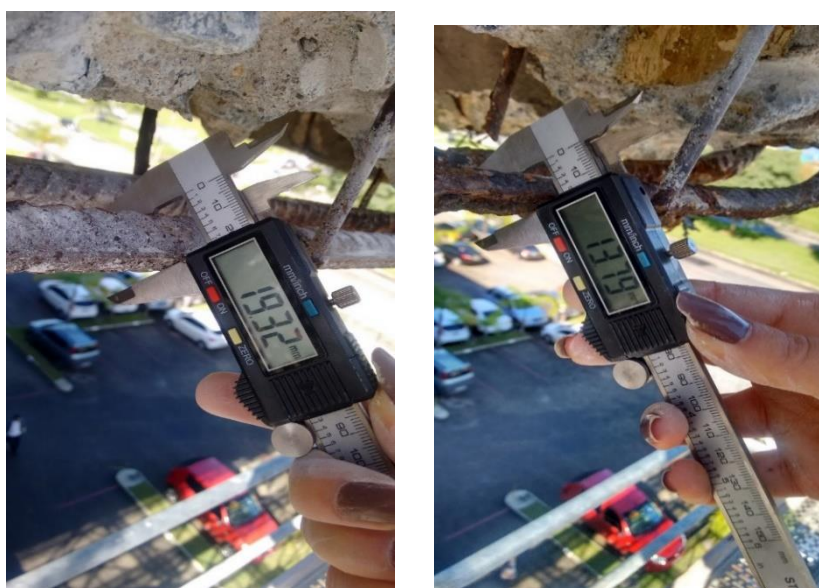
Foi constatada a perda da seção transversal da armadura após a operação de limpeza das mesmas, na ordem de 10% da seção original da barra de aço, conforme ilustra a Figura 36, demonstrando o comparativo de uma armadura sem e com ataque de cloretos, havendo a necessidade de substituição da armadura comprometida.

Figura 37. Medição da seção das armaduras (AUTORES, 2017)

Sendo assim, a parte da barra foi cortada e substituída por nova com a emenda executada por solda, como demonstra a Figura 37, além da necessidade de substituição de alguns estribos que se apresentavam rompidos devido a corrosão.

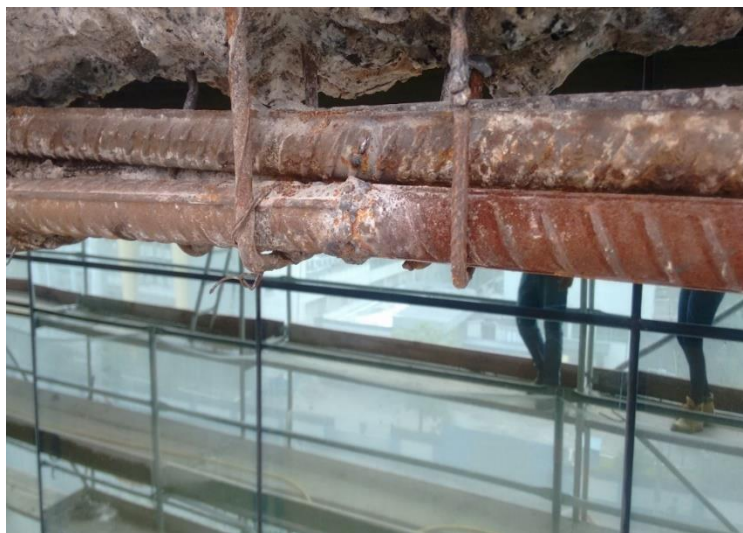
Figura 38. Armadura após substituição (AUTORES, 2017)

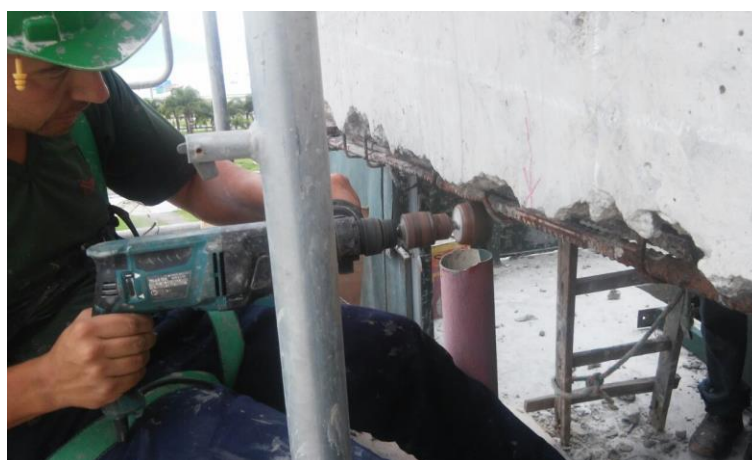
Figura 39. Escovação da armadura com escova de aço (AUTORES, 2017)

A limpeza das armaduras é realizada nos mesmos procedimentos do concreto. Para o caso foi adotado além da limpeza com jato de água a escovação da armadura com escova de aço, conforme ilustrado pela Figura 38.

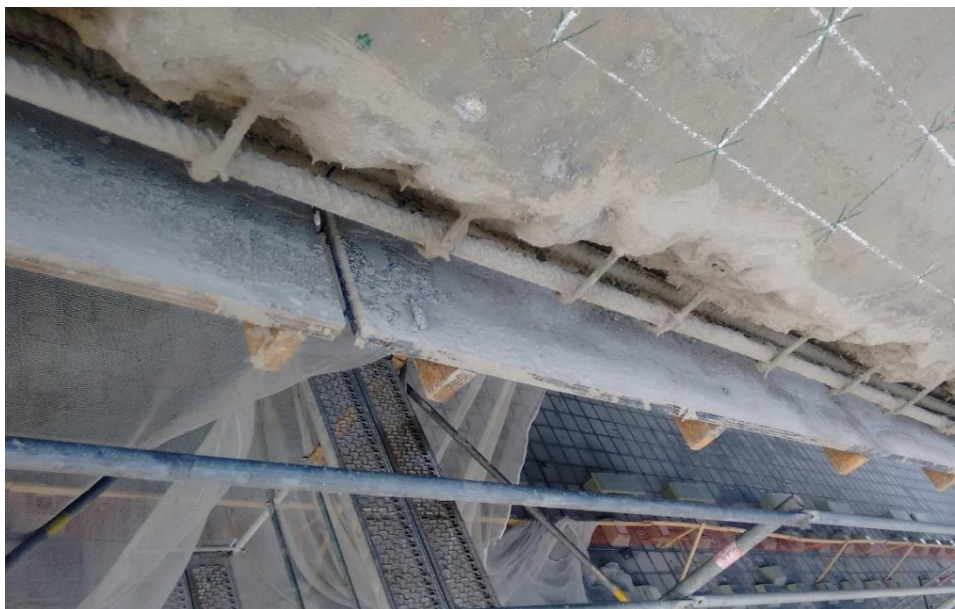
Figura 40. Aplicação de cimento modificado nas armaduras (AUTORES, 2017)

Após a armadura estar livre de oxidação, foi aplicado produto para a proteção das mesmas. Trata-se de um cimento modificado, formulado com resinas especiais que, devido a sua baixa permeabilidade, promovem a proteção química e física das armaduras. A aplicação foi feita com pincel em duas demãos, garantindo uma boa uniformidade em toda a extensão da barra protegida, conforme mostra a Figura 40.

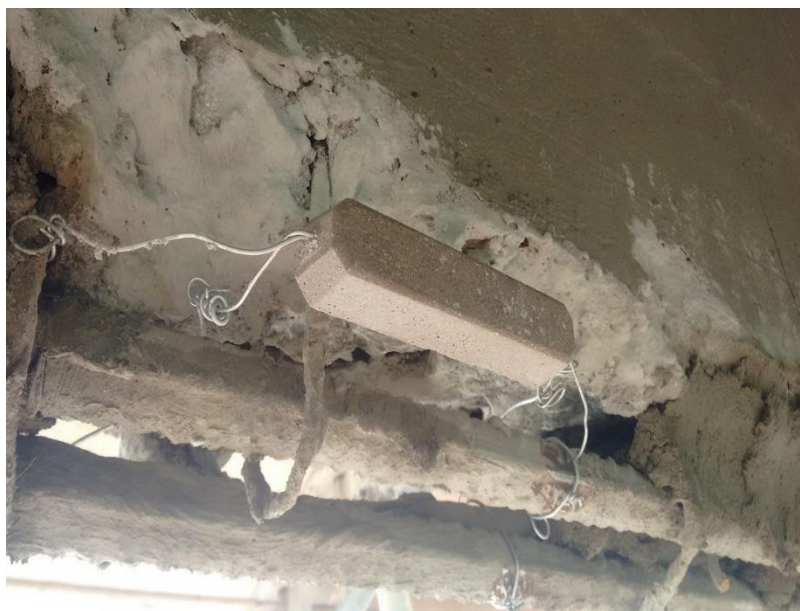
Figura 41. Anodo de sacrifício instalado na estrutura (AUTORES, 2017)

do anodo garante um aumento na vida útil da estrutura de concreto armado, diminuindo assim a necessidade de intervenções futuras.
