**ESTADO DE CONSERVAÇÃO E SEGURANÇA DA  
PONTE SOBRE O RIO TOCANTINS EM PORTO NACIONAL:  
CONFORME ABNT/NBR 9452:2016**

Projeto de pesquisa desenvolvido para apresentação de Trabalho de Conclusão do Curso de Pós-Graduação em Patologia nas Obras Civas para obtenção do grau de especialista.

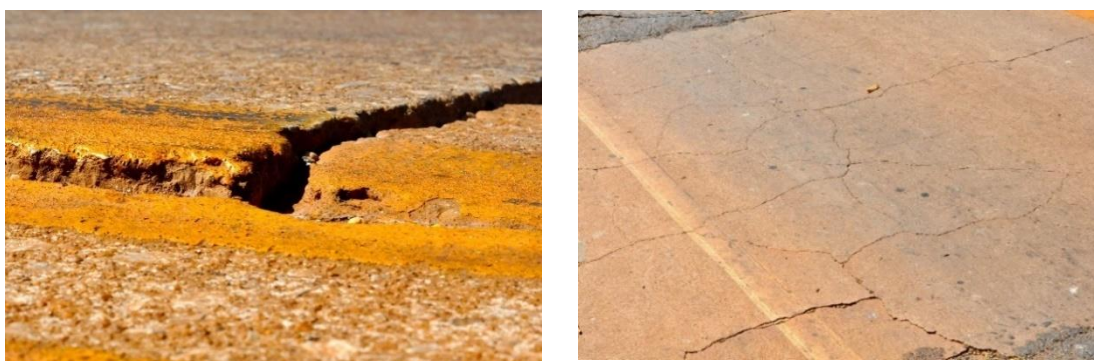
**Figura 8**– Fendas e Fissuras, pavimento em concreto

A causa das fendas e fissuras, observado na Figura 8 são de origens diversas, conforme TEJEDOR 2013, podemos listar as principais causas de fendas e fissuras que acometem as obras de artes especiais:

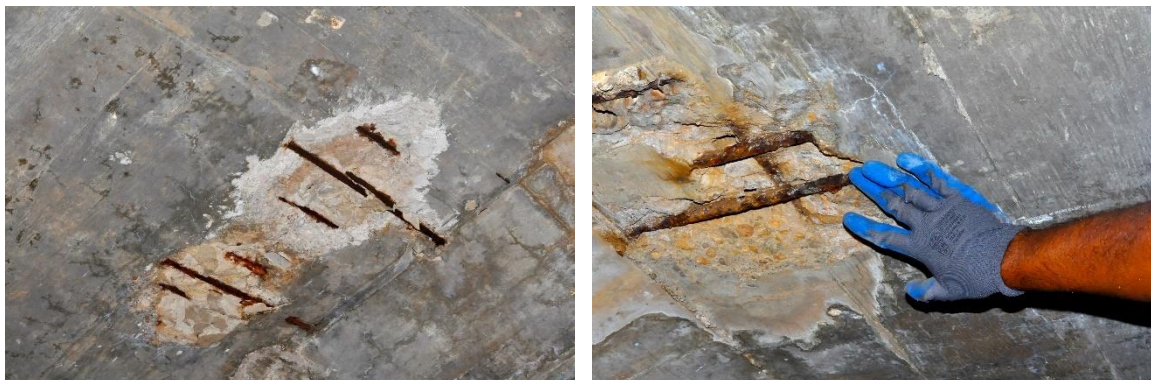
**Figura 9** –Desplacamento do concreto por corrosão

TEJEDOR, 2013, afirma que existem inúmeros fatores que favorecem a deterioração do concreto e suas armaduras nas obras de artes especiais, conforme observa-se na Figura 9, esse processo de deterioração foi listado por Tejedor abaixo:

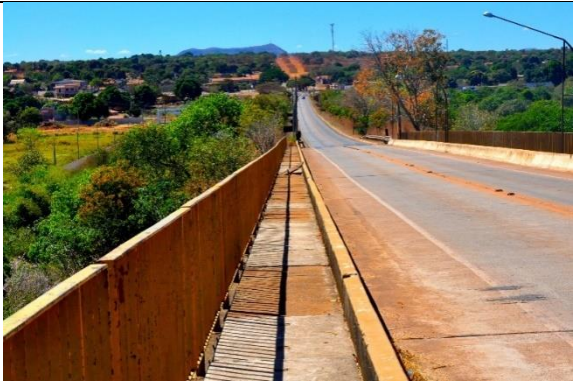
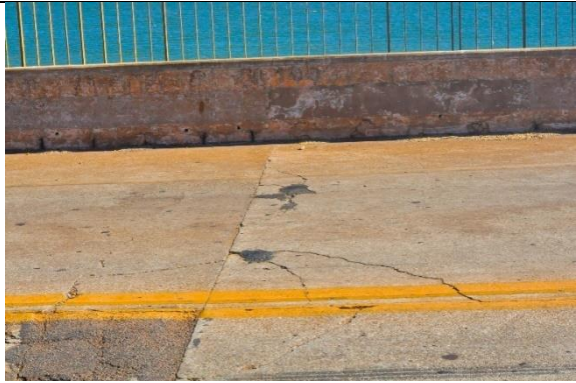
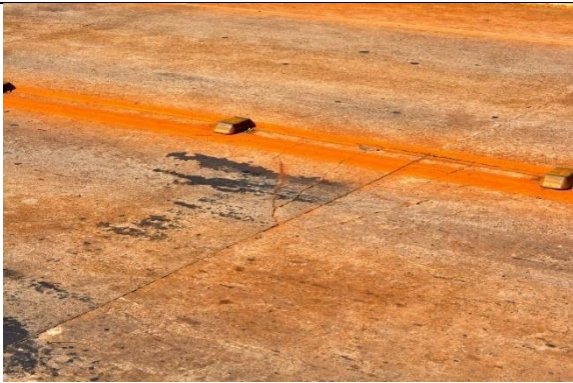
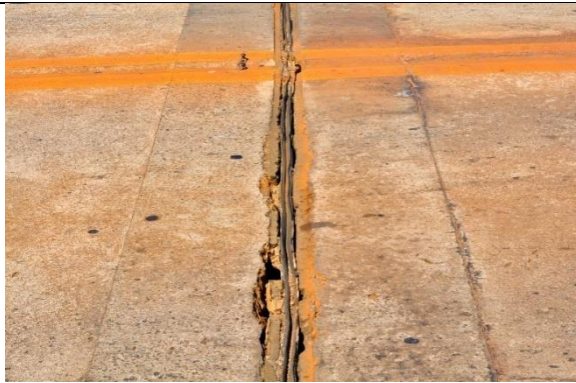
**Quadro 3** - Deterioração do Trecho 1

| Deterioração da OEA sobre o Rio Tocantins – Trecho 1 | |
|---|---|
| Manifestações Patológicas Encontradas: Fissuras no Pavimento, Barreira rígida danificadas com armaduras exposta. Placas da passarela faltando ou quebradas, juntas de dilatação Deformadas e sem função. | |

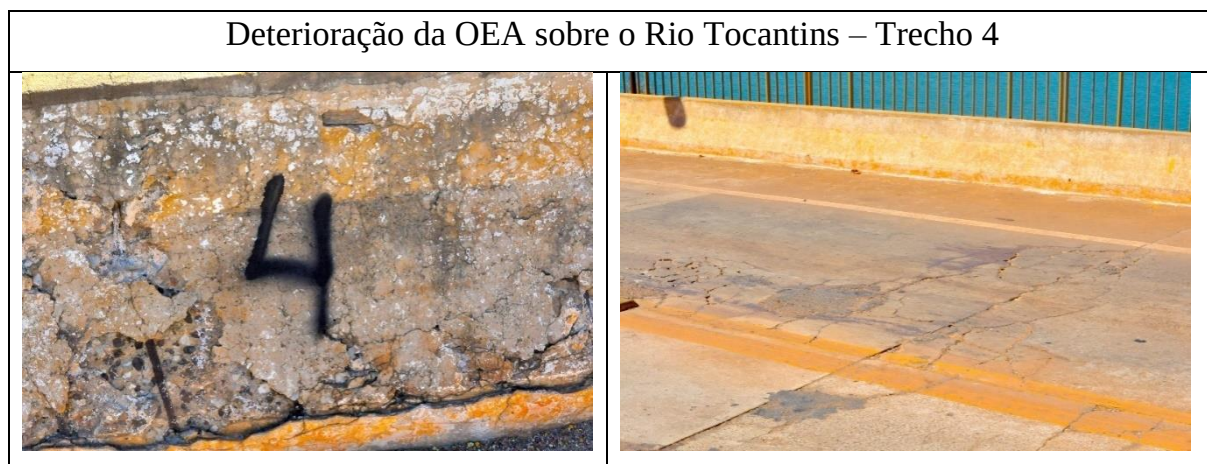
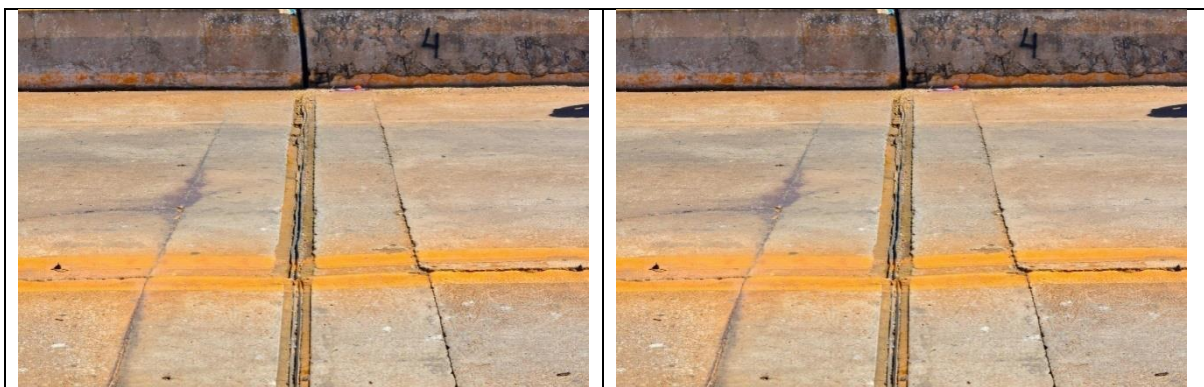
**Quadro 6** - Deterioração do Trecho 4

Manifestações Patológicas Encontradas: Fissuras no Pavimento, Barreira rígida danificadas com armaduras exposta, juntas de dilatação Deformadas e sem função.

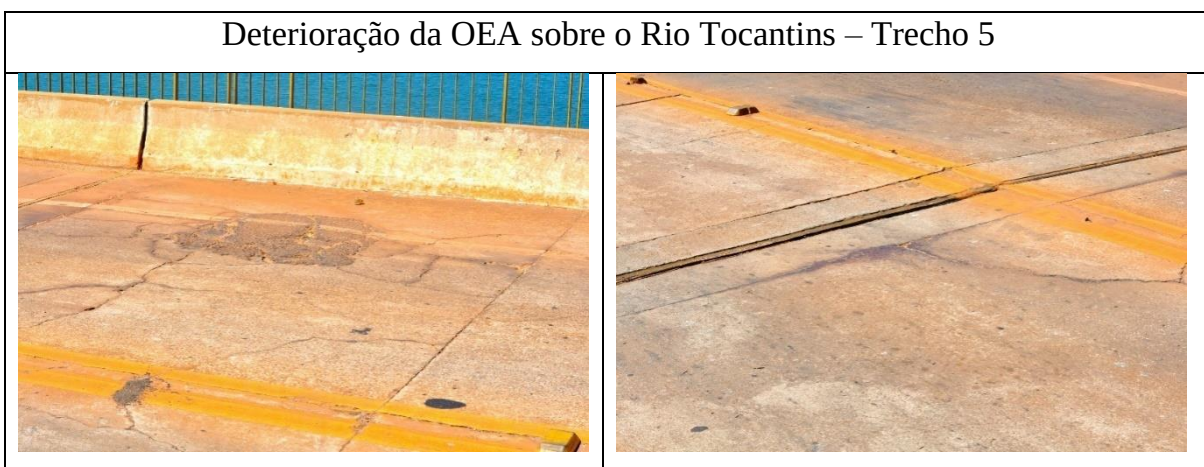
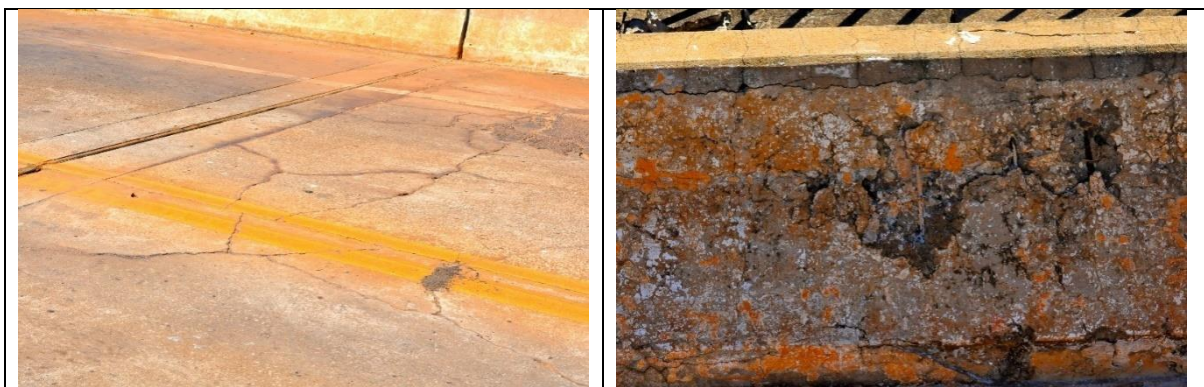
**Quadro 7** - Deterioração do Trecho 5

Manifestações Patológicas Encontradas: Fissuras no Pavimento, Barreira rígida danificadas com armaduras exposta, juntas de dilatação Deformadas e sem função.

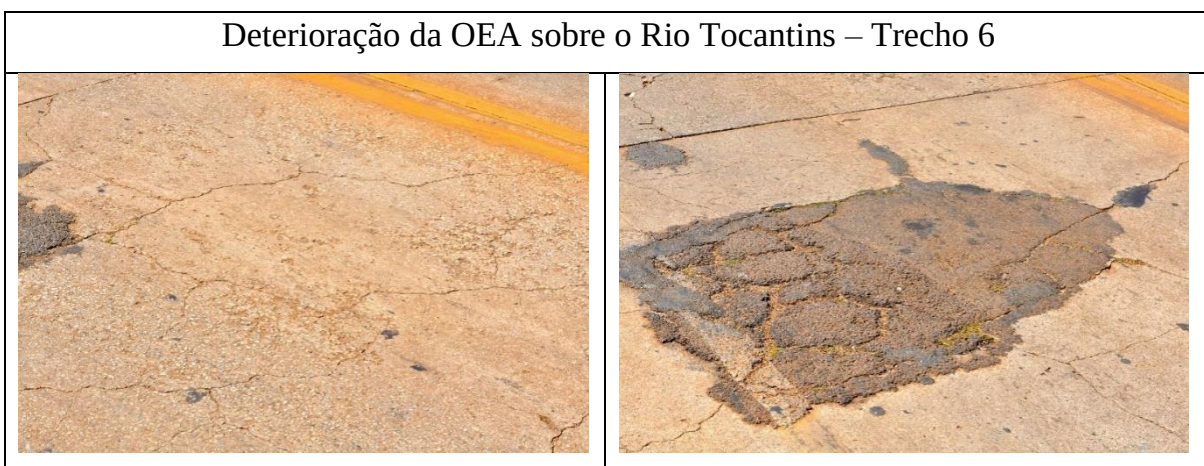
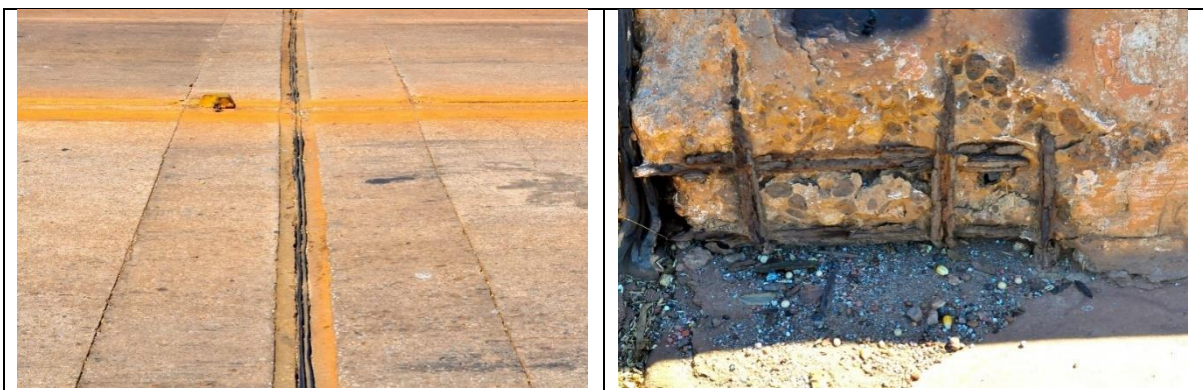
**Quadro 8** - Deterioração do Trecho 6

Manifestações Patológicas Encontradas: Fissuras no Pavimento, Barreira rígida danificadas com armaduras exposta, juntas de dilatação Deformadas e sem função.

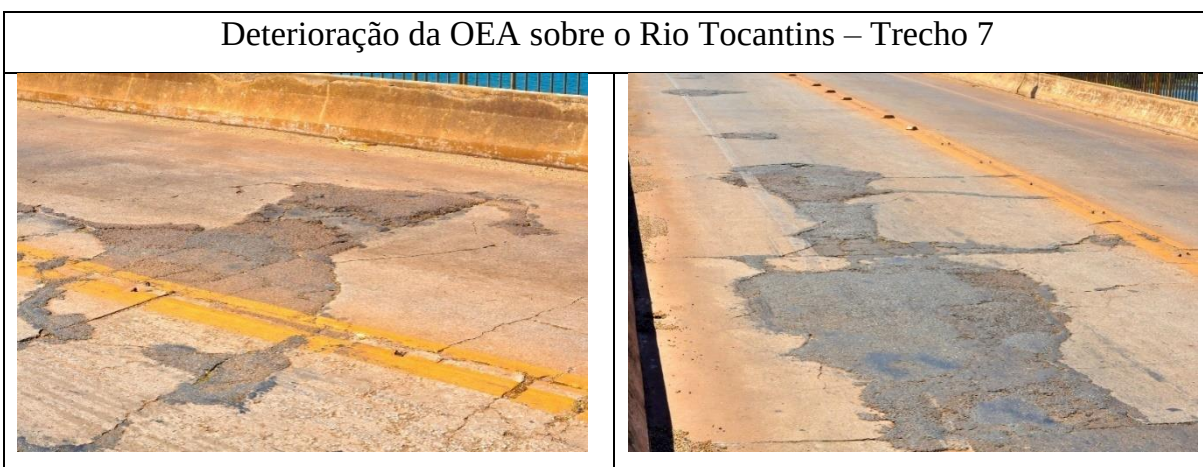
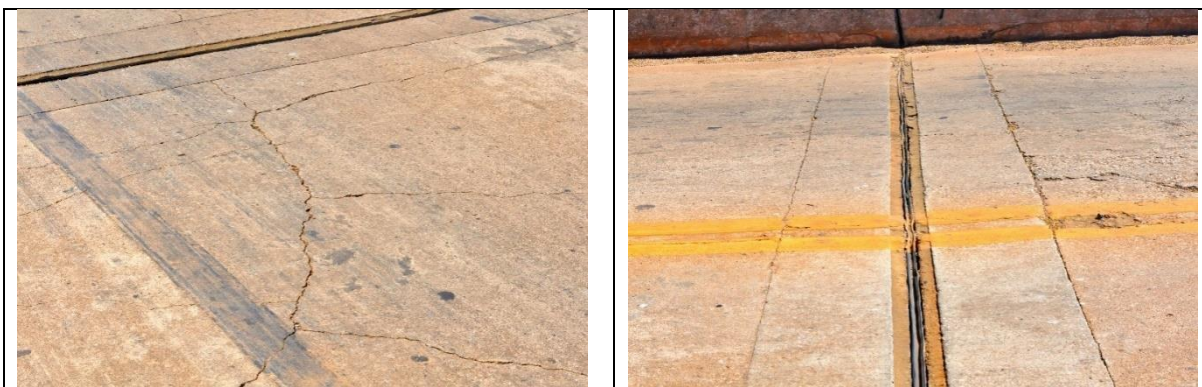
**Quadro 9** - Deterioração do Trecho 7

Manifestações Patológicas Encontradas: Fissuras no Pavimento, juntas de dilatação Deformadas e sem função.

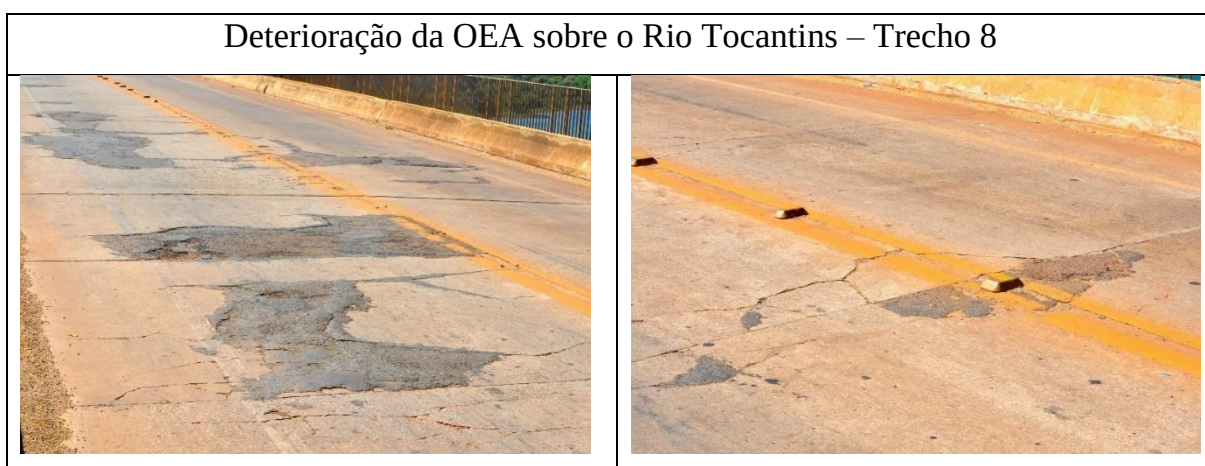
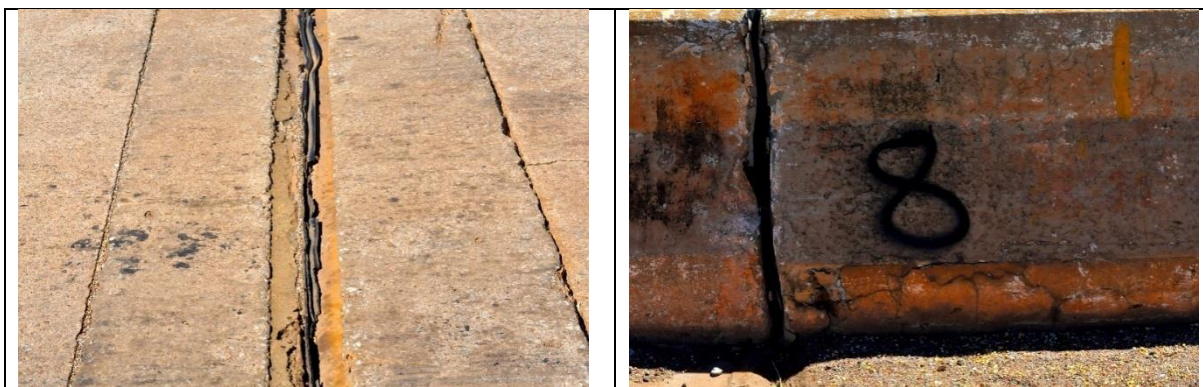
**Quadro 10** - Deterioração do Trecho 8

Manifestações Patológicas Encontradas: Fissuras no Pavimento, Barreira rígida danificadas com armaduras exposta, juntas de dilatação Deformadas e sem função.

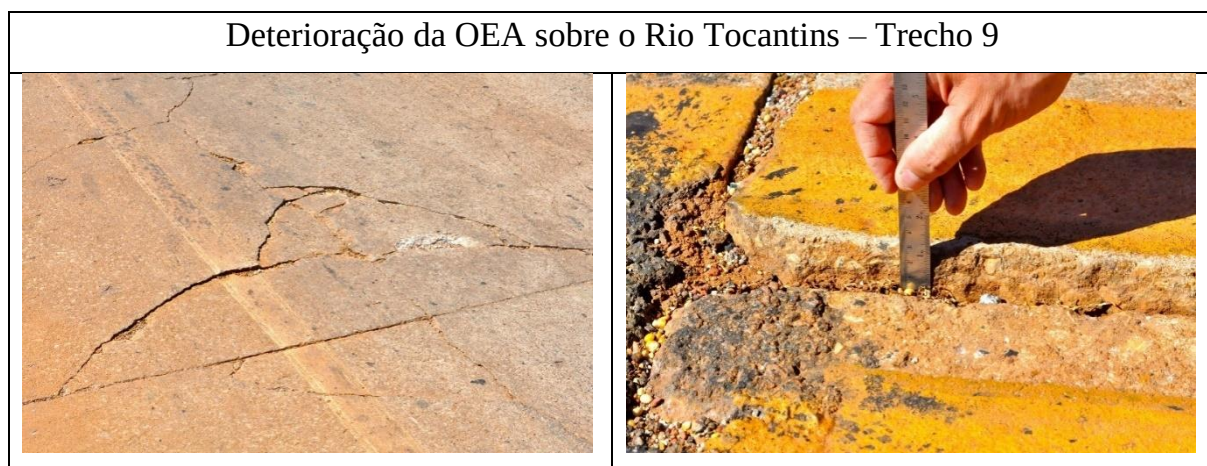
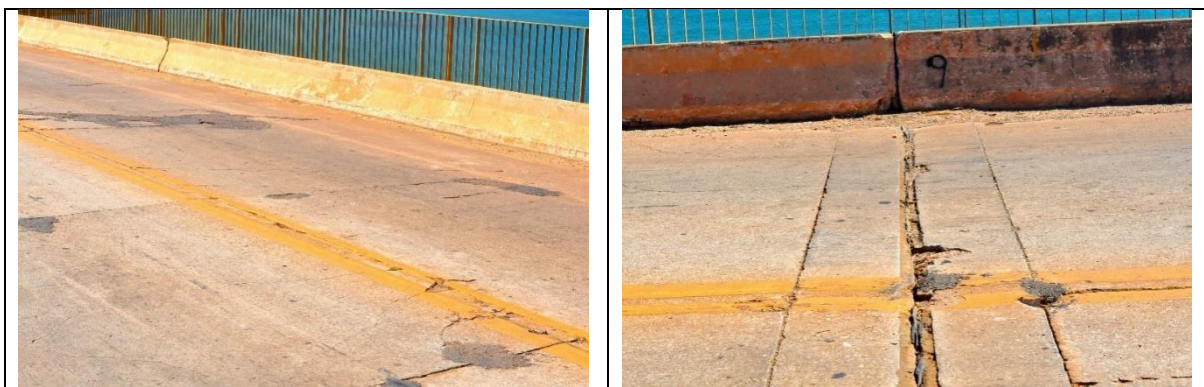
**Quadro 11** - Deterioração do Trecho 9

Manifestações Patológicas Encontradas: Fissuras no Pavimento, Barreira rígida danificadas com armaduras exposta, juntas de dilatação Deformadas e sem função.

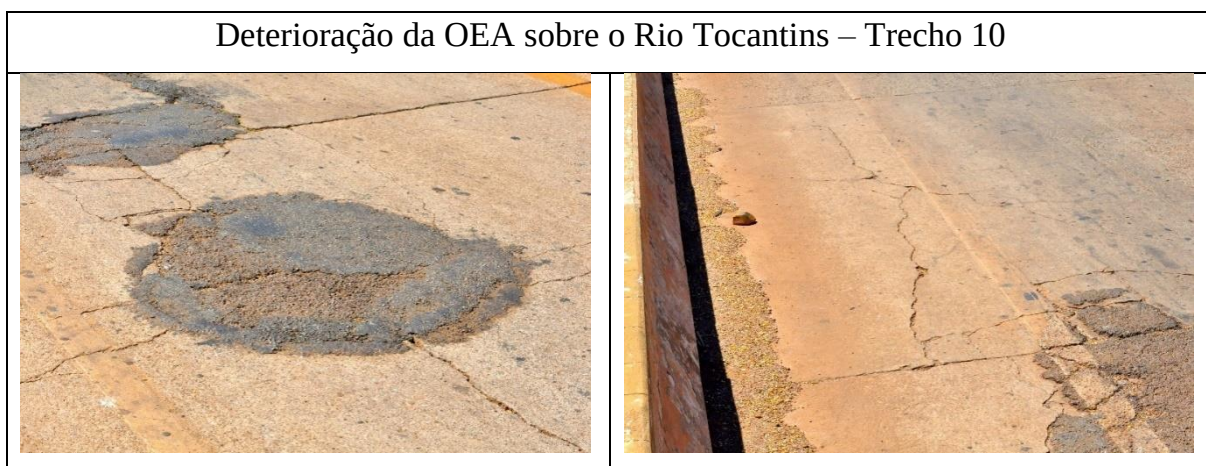
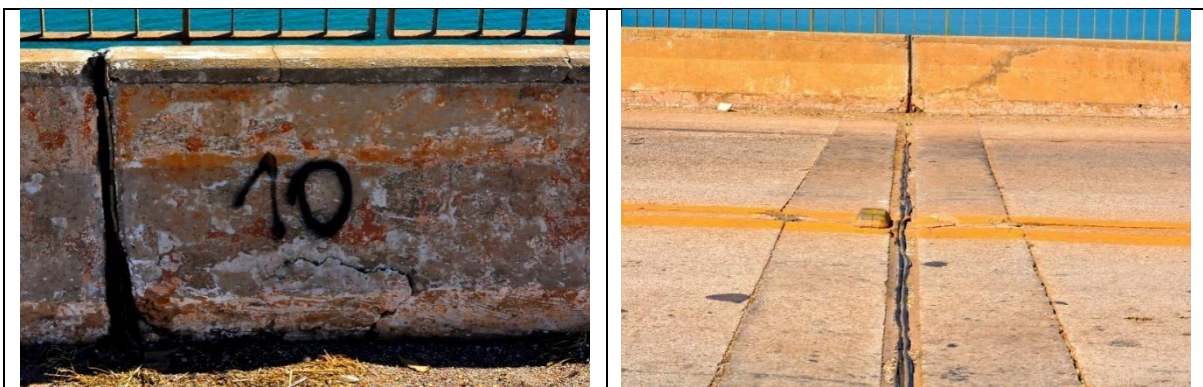
**Quadro 12** - Deterioração do Trecho 10

Manifestações Patológicas Encontradas: Fissuras no Pavimento, Barreira rígida danificadas com armaduras exposta, juntas de dilatação Deformadas e sem função.

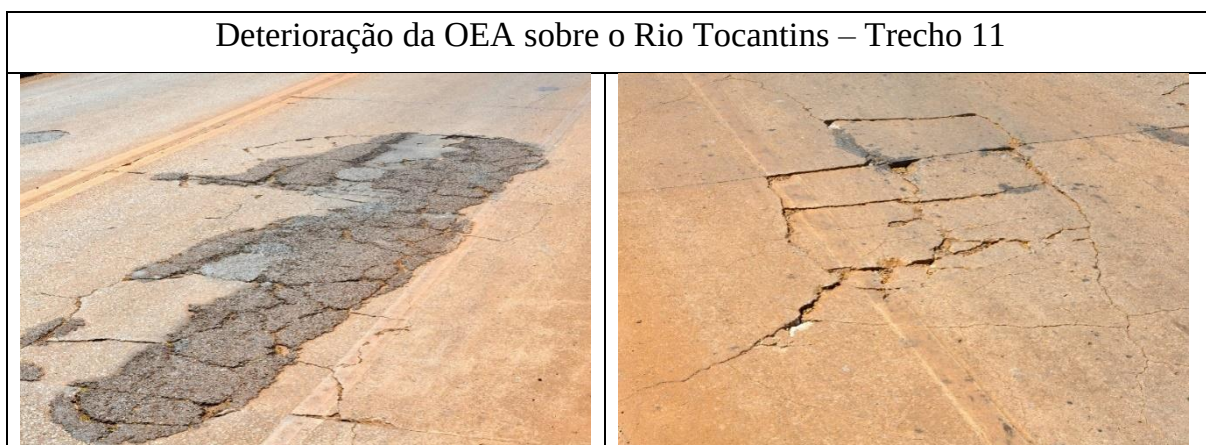
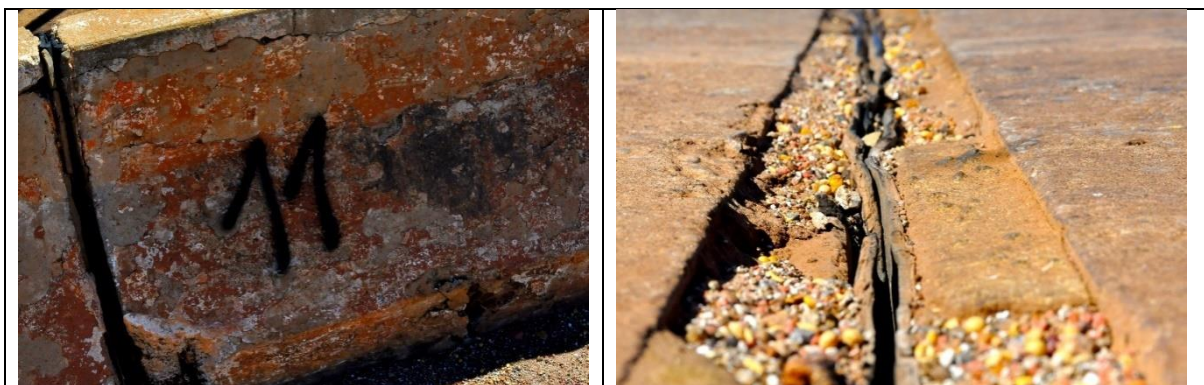
**Quadro 13** - Deterioração do Trecho 11

Manifestações Patológicas Encontradas: Fissuras no Pavimento, Barreira rígida danificadas com armaduras exposta, juntas de dilatação Deformadas e sem função.

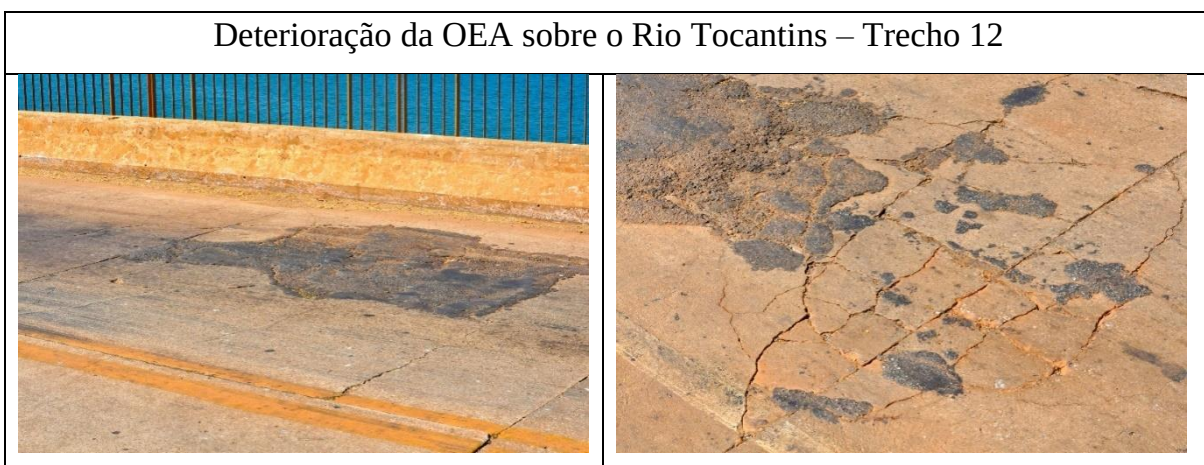
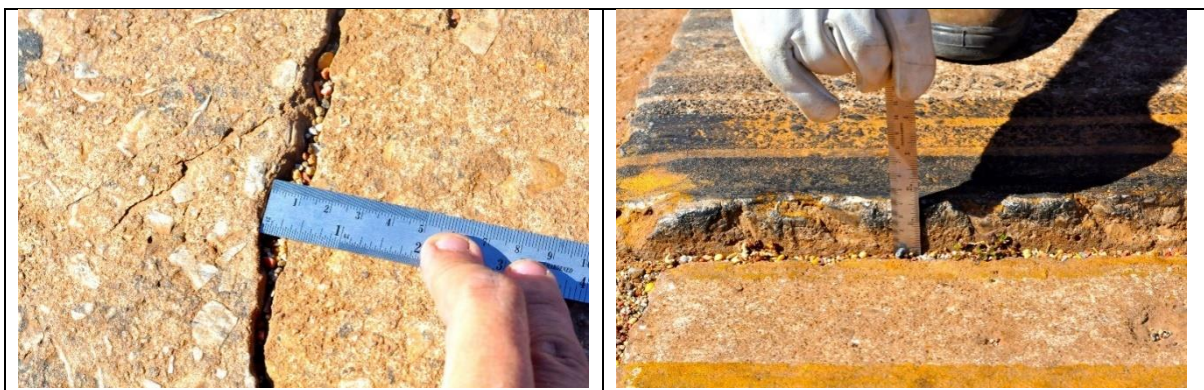
**Quadro 14** - Deterioração do Trecho 12

Manifestações Patológicas Encontradas: Fissuras no Pavimento, juntas de dilatação Deformadas e sem função.

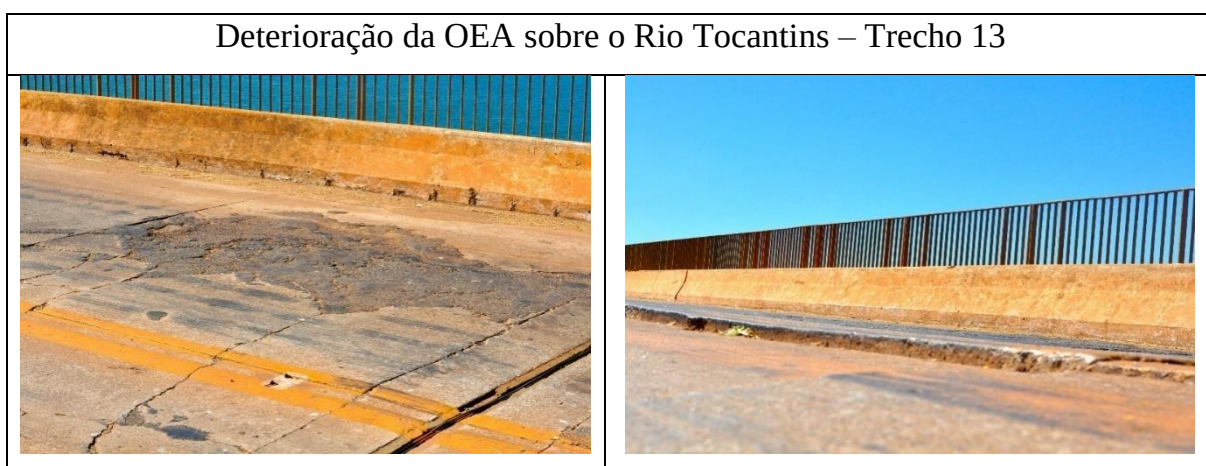
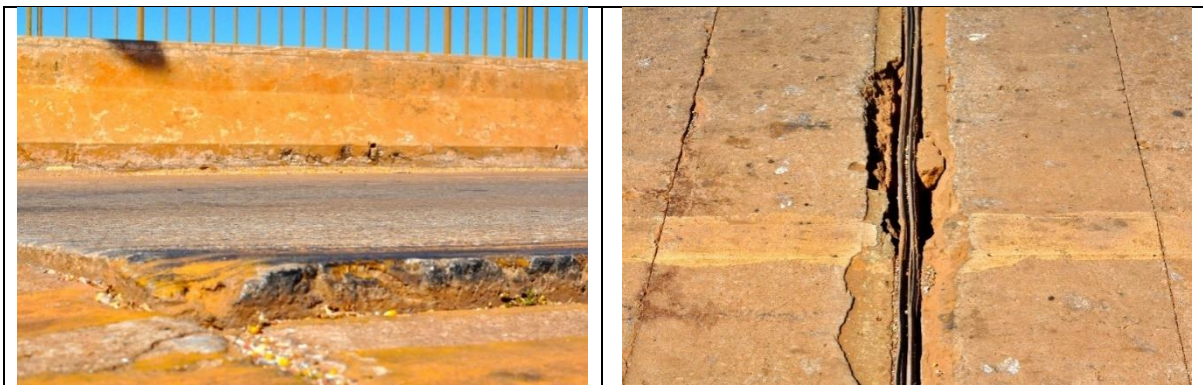
**Quadro 15** - Deterioração do Trecho 13

Manifestações Patológicas Encontradas: Fissuras no Pavimento, juntas de dilatação Deformadas e sem função.

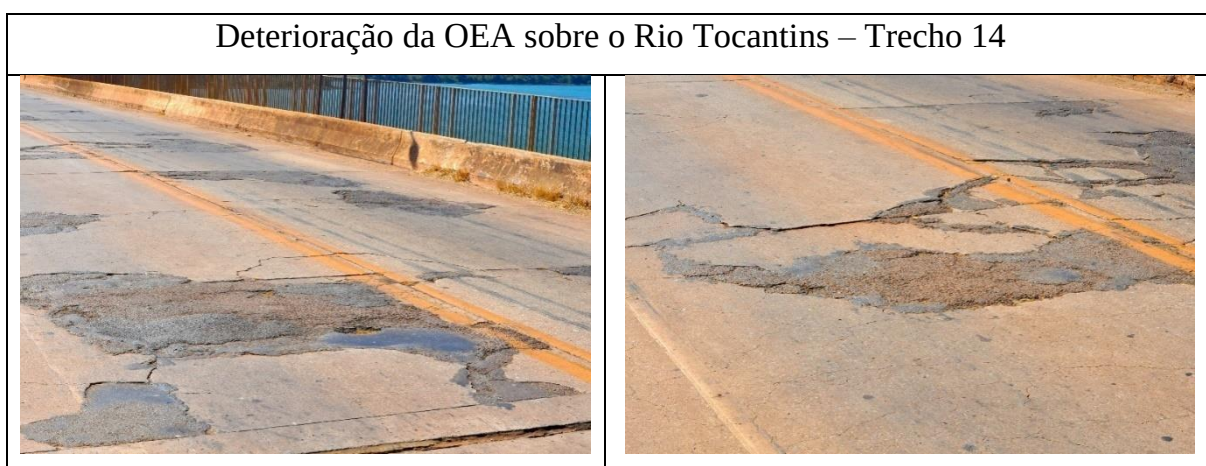
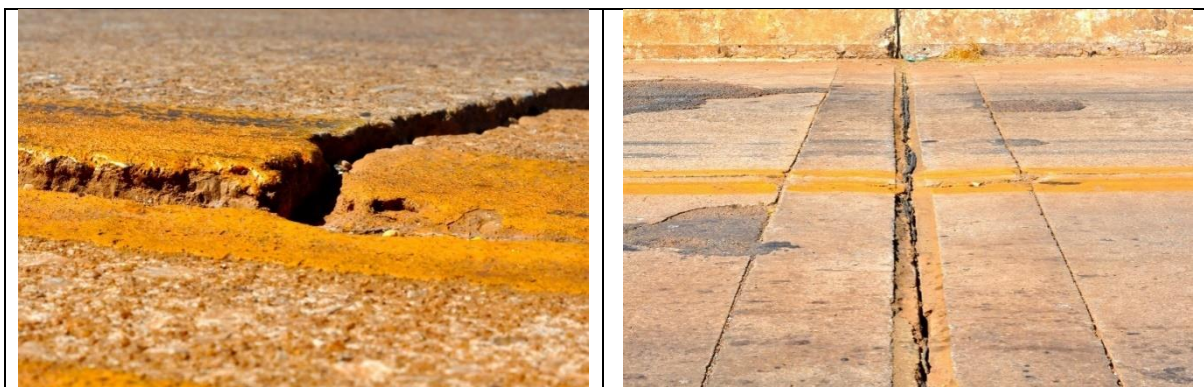
**Quadro 16** - Deterioração do Trecho 14

Manifestações Patológicas Encontradas: Fissuras no Pavimento, juntas de dilatação Deformadas e sem função.

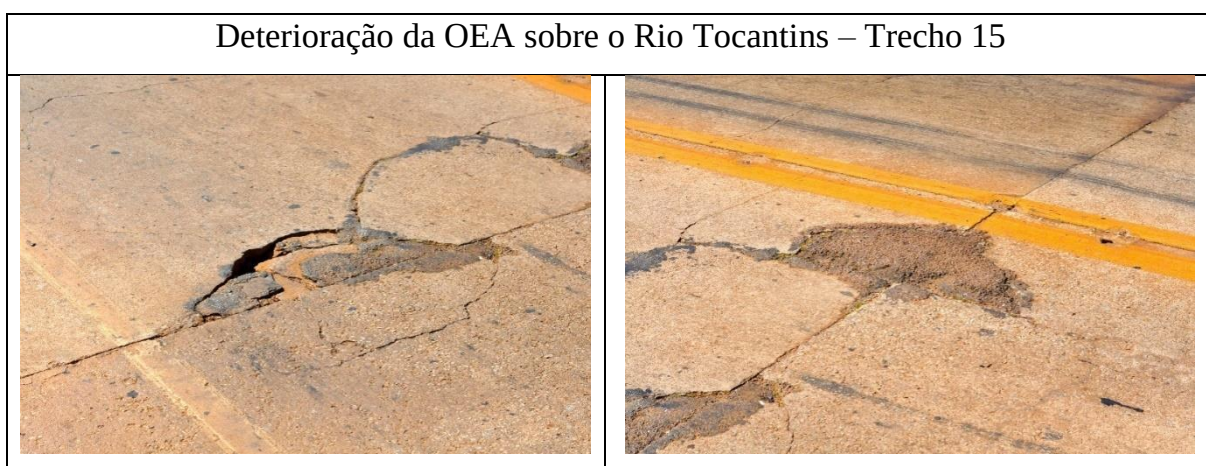
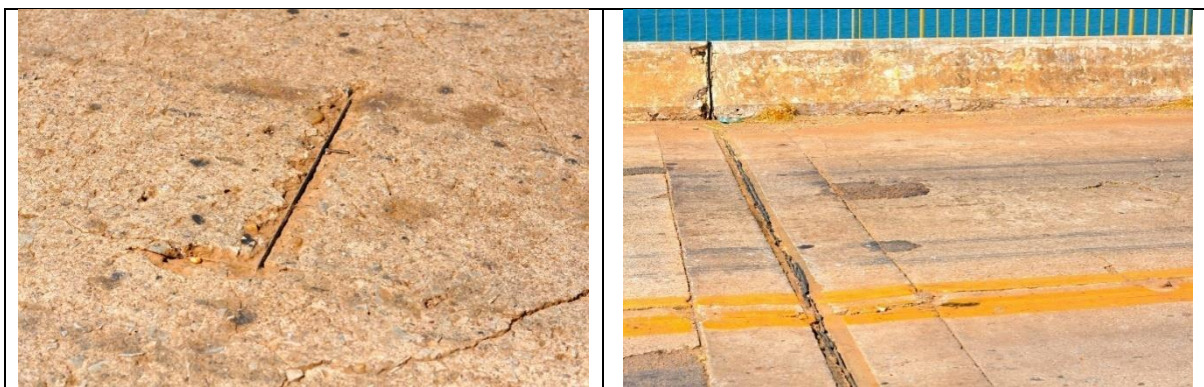
**Quadro 17** - Deterioração do Trecho 15

Manifestações Patológicas Encontradas: Fissuras no Pavimento, Barreira rígida danificadas com armaduras exposta, juntas de dilatação Deformadas e sem função.

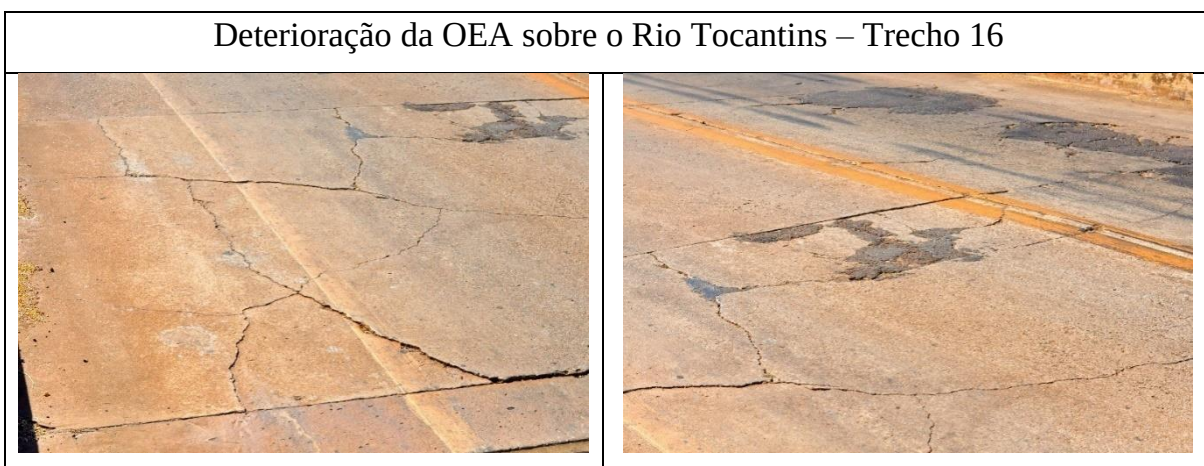
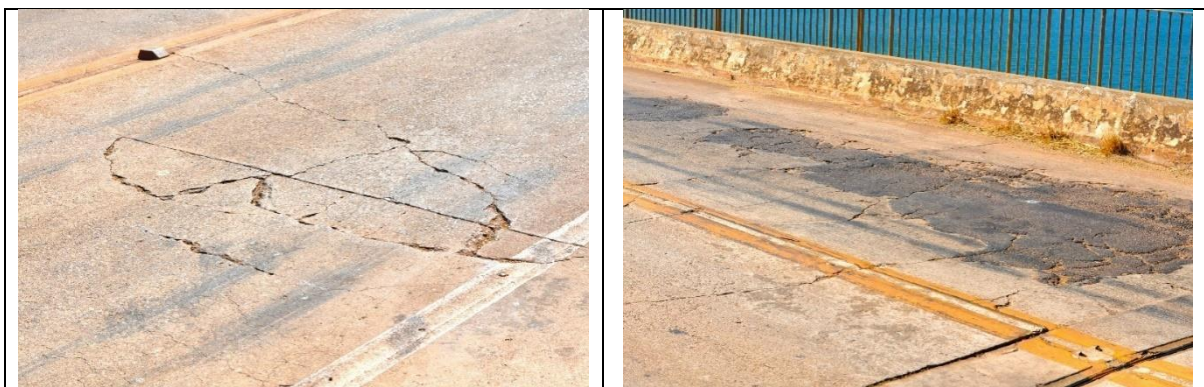
**Quadro 18** - Deterioração do Trecho 16

Manifestações Patológicas Encontradas: Fissuras no Pavimento, juntas de dilatação Deformadas e sem função.

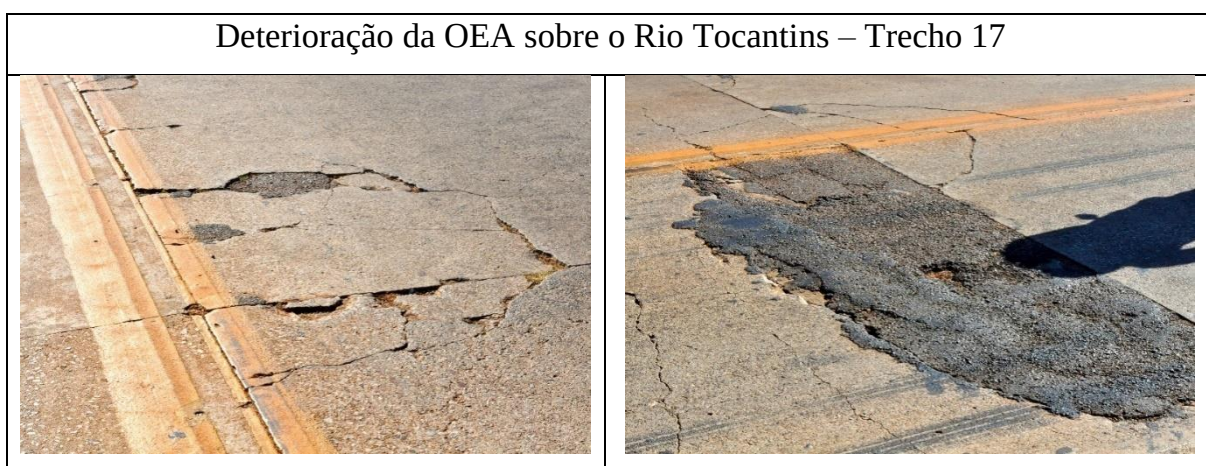
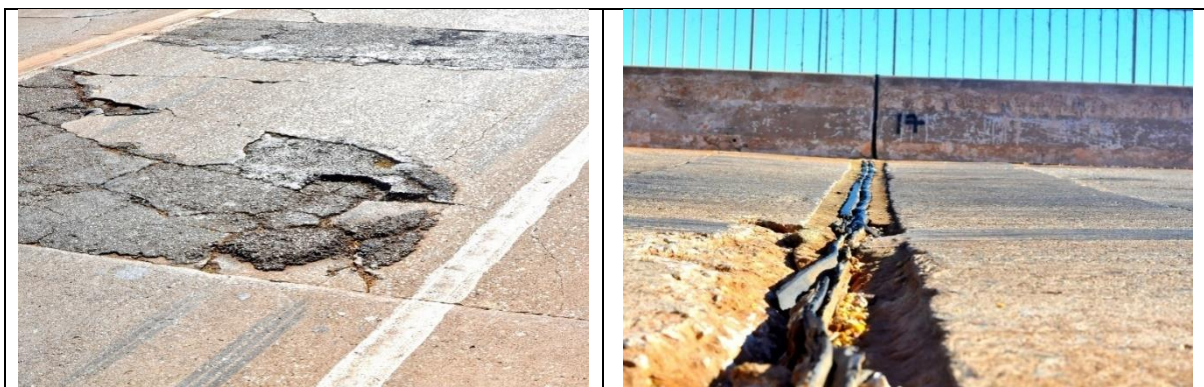
**Quadro 19** - Deterioração do Trecho 17

Manifestações Patológicas Encontradas: Fissuras no Pavimento, juntas de dilatação Deformadas e sem função.

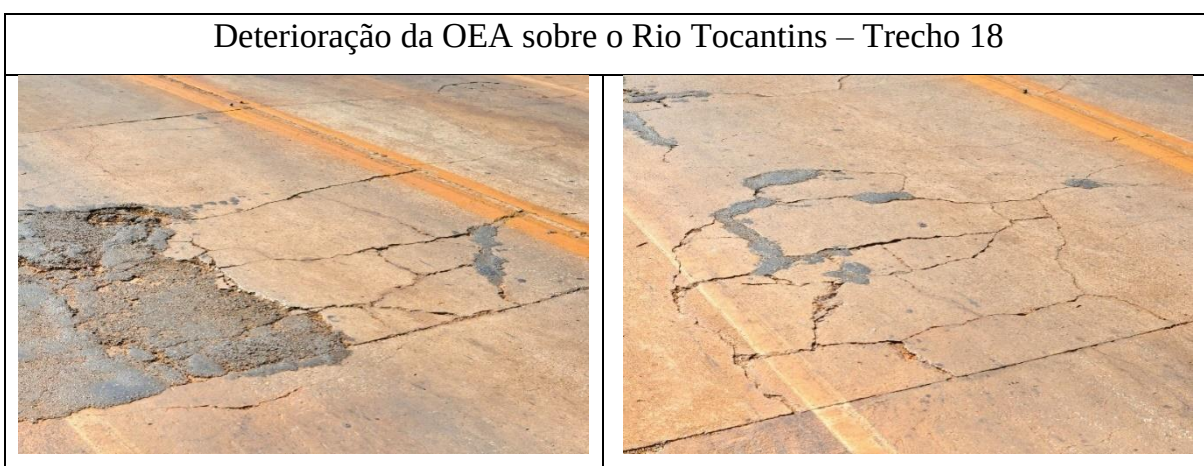
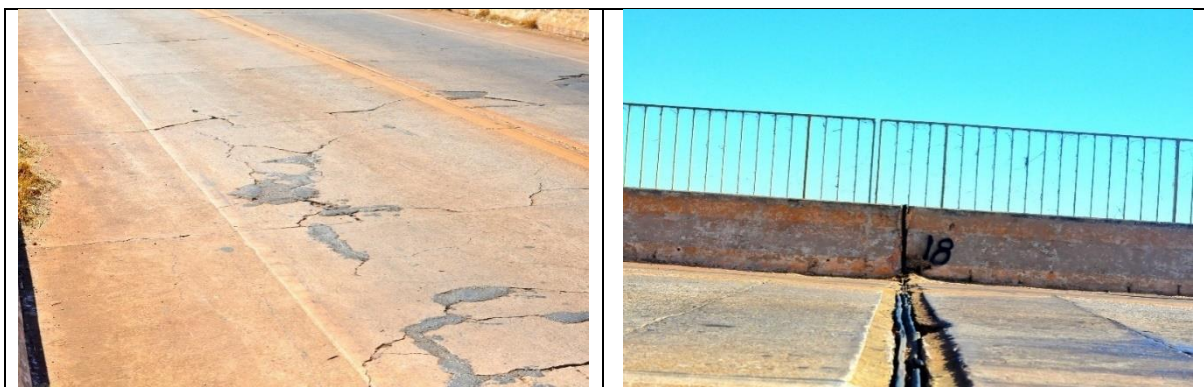
**Quadro 20** - Deterioração do Trecho 18

Manifestações Patológicas Encontradas: Fissuras no Pavimento, juntas de dilatação Deformadas e sem função.

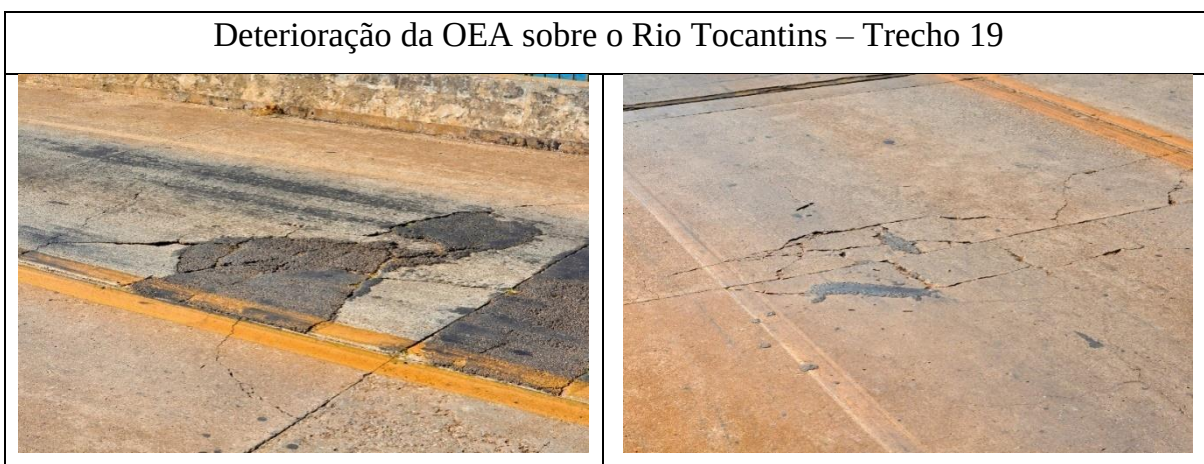
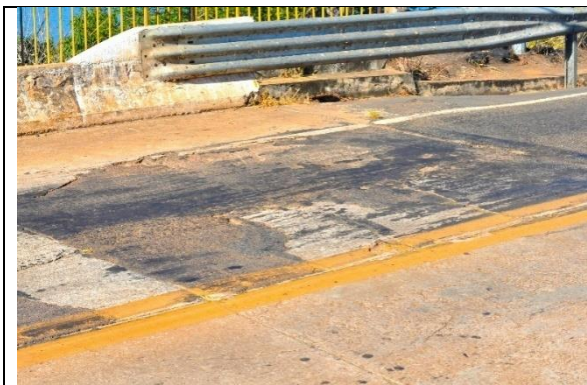
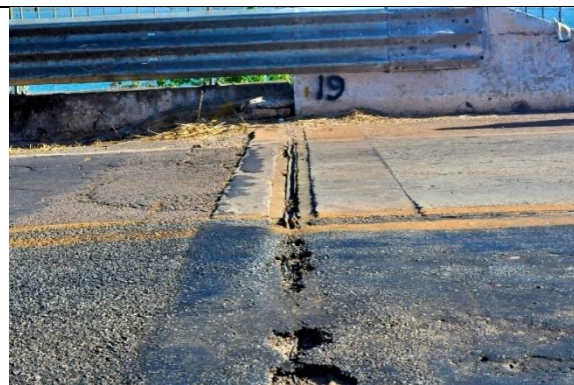
**Quadro 21** - Deterioração do Trecho 19

Manifestações Patológicas Encontradas: Fissuras no Pavimento, juntas de dilatação Deformadas e sem função.

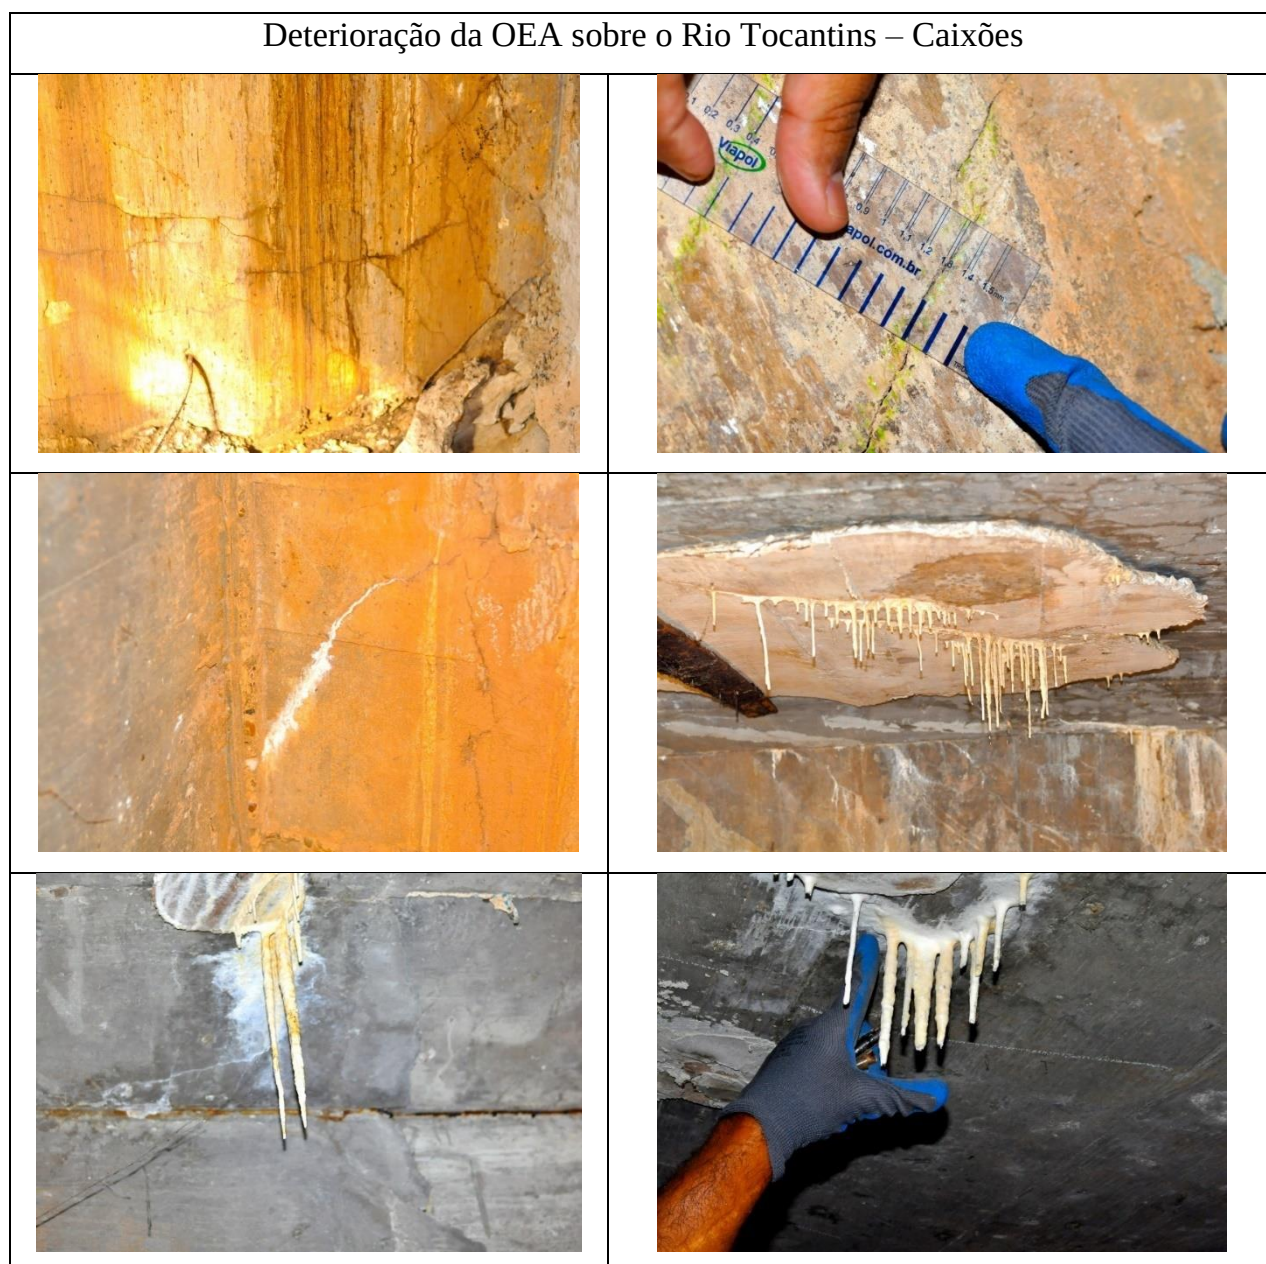
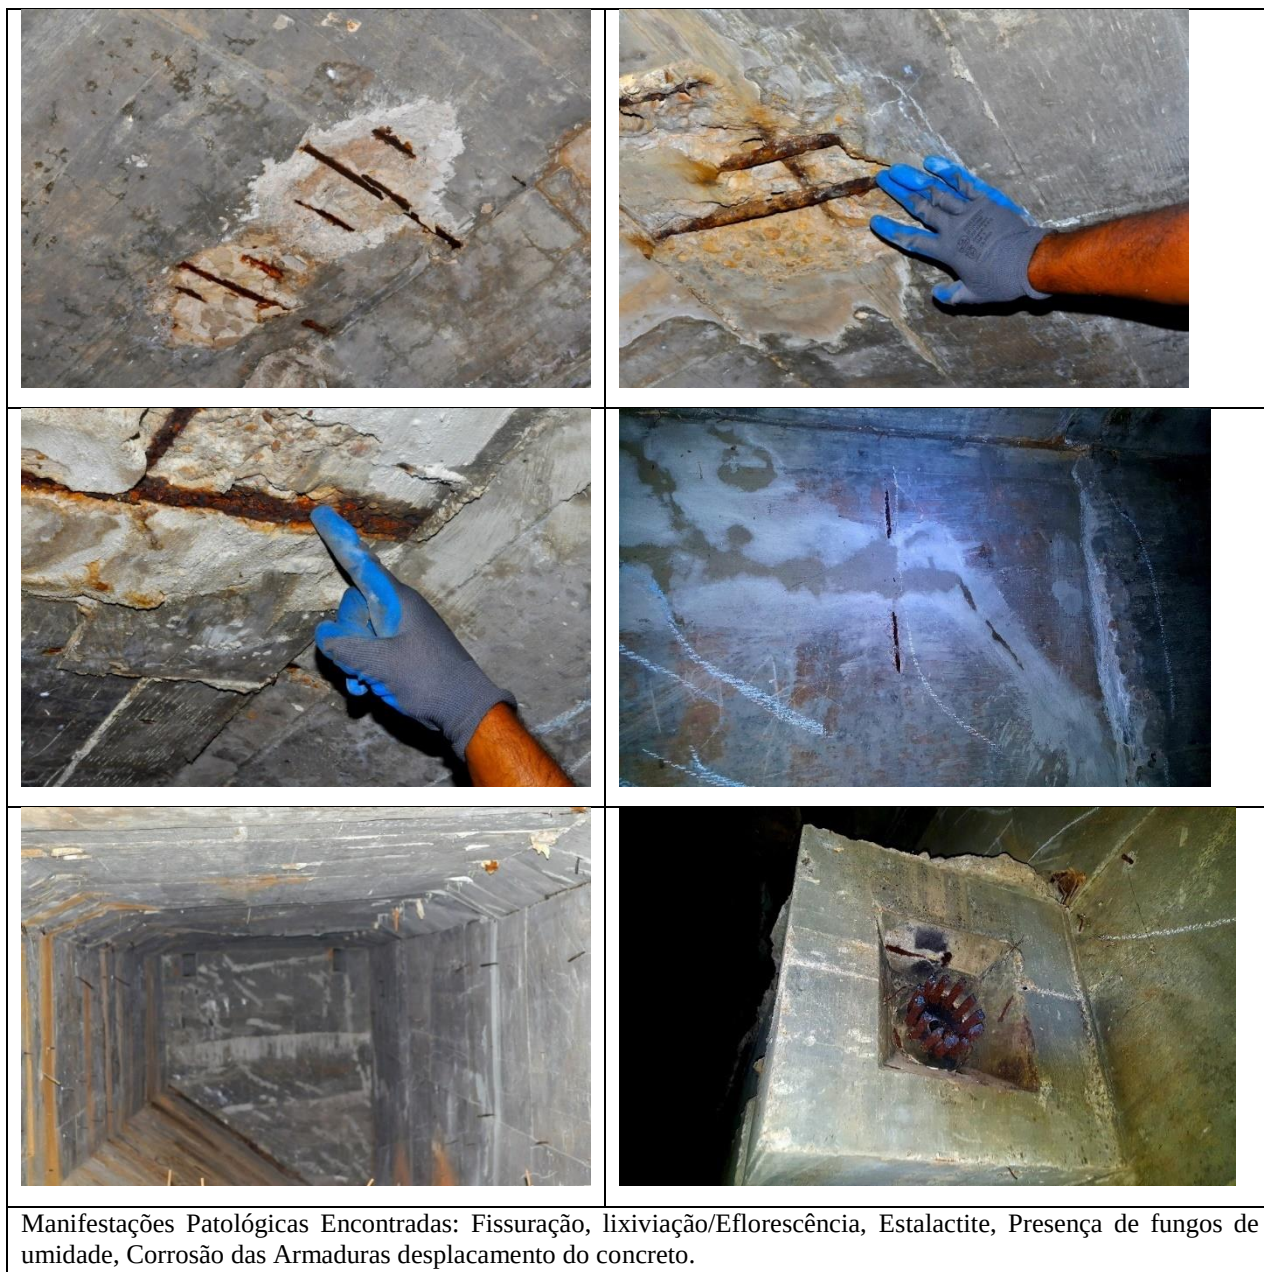
**Quadro 22** - Manifestações Patológicas nos Caixões Perdidos

Não sendo possível inspecionar todas as células, sendo inspecionado somente 6 células, sendo encontrado inúmeras manifestações patológicas: lixiviação, eflorescência, estalactites, fissuras, armaduras expostas e corrosão das armaduras, conforme observa-se no Quadro 22.

Após a análise pode-se observar a nítida falta de manutenção nos caixões perdidos como em toda a extensão da ponte.
