**ESTADO DE CONSERVAÇÃO E SEGURANÇA DA  
PONTE SOBRE O RIO TOCANTINS EM PORTO NACIONAL:  
CONFORME ABNT/NBR 9452:2016**

Projeto de pesquisa desenvolvido para apresentação de Trabalho de Conclusão do Curso de Pós-Graduação em Patologia nas Obras Civas para obtenção do grau de especialista.

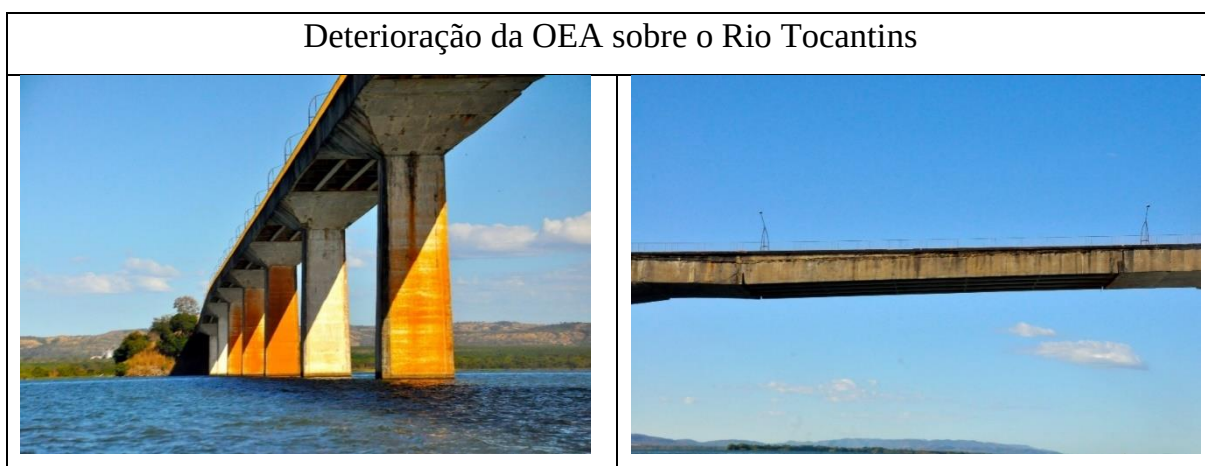
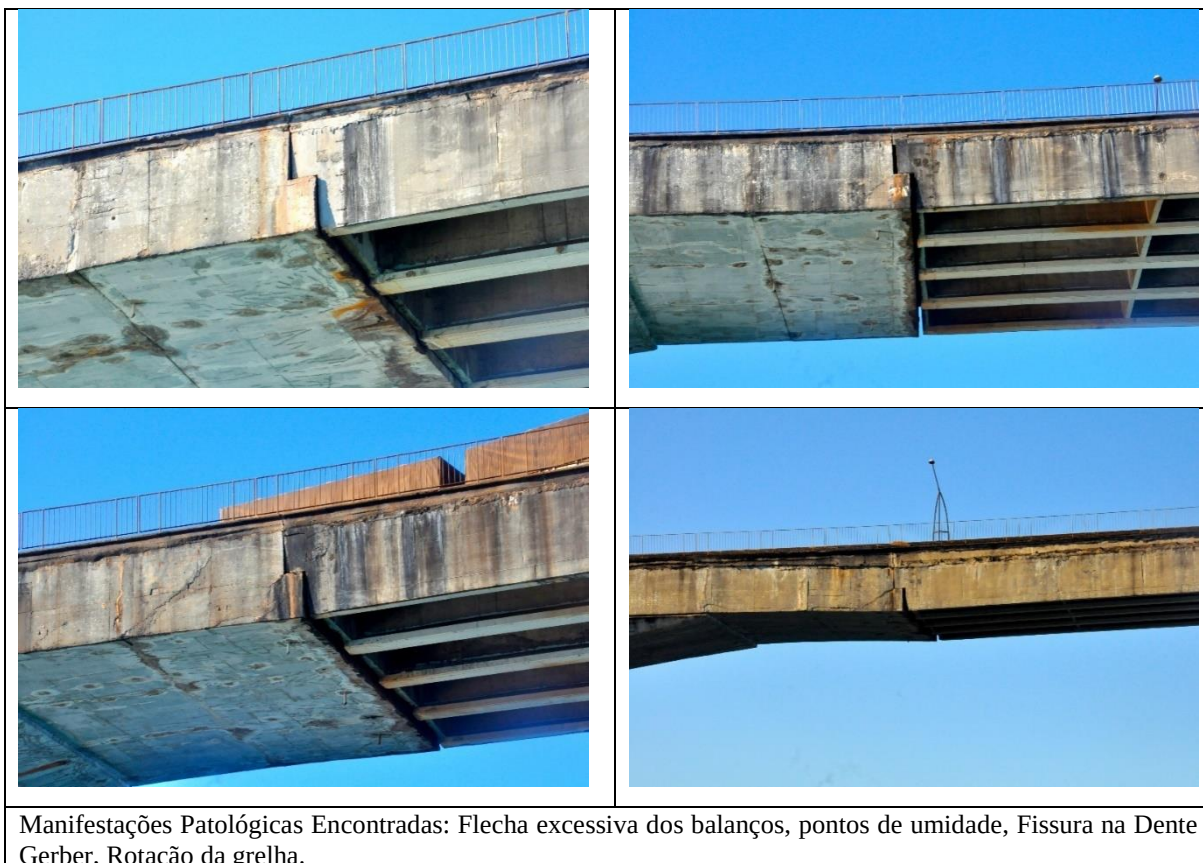
**Quadro 32** - Manifestações Patológicas Estruturais

Após a inspeção visual realizada foi possível avaliar danos estruturais que vem comprometendo o desempenho e a durabilidade da estrutura, tomando como referência os danos identificados pela LSE entre os anos de 2003 e 2017.

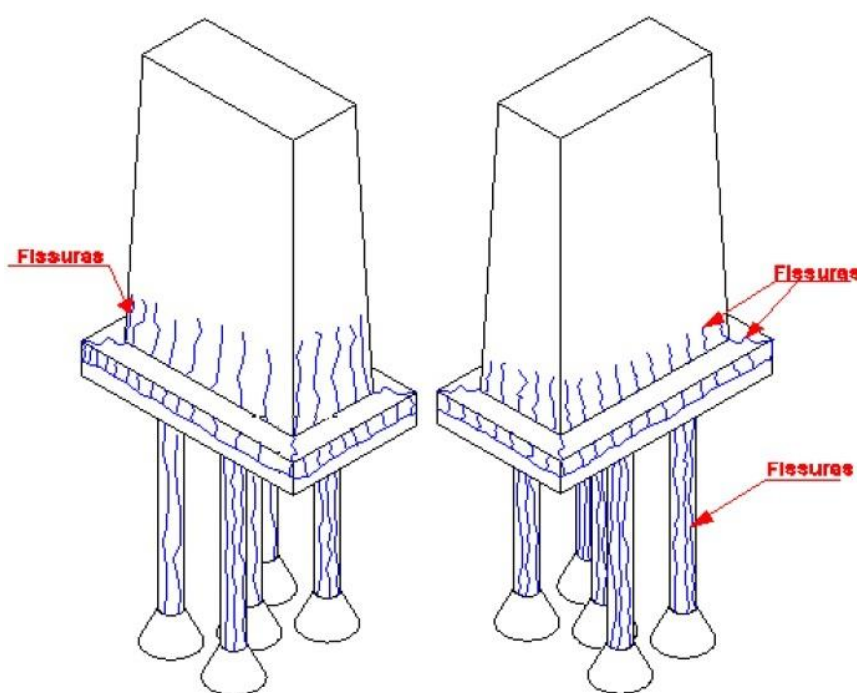
**Figura 14** - Manifestações Patológicas nos Pilares e Tubulão

Os principais danos observados nos pilares, blocos de fundação e tubulões durante a inspeção submersa, conforme observa-se figura 13.

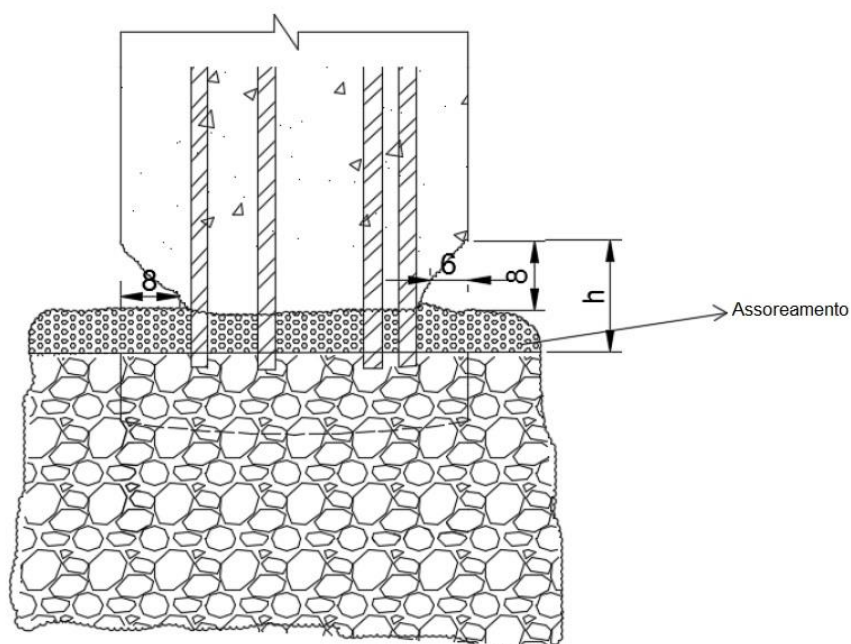
**Figura 15** - Deterioração do concreto no apoio 4

A redução da seção transversal do tubulão 1 identificada na região em contato com a rocha conforme observa-se figura 14. Durante a inspeção submersa, foi observado no trecho que antecede a base do tubulão 1 do apoio 4 que essa região foi parcialmente
