**DETERMINAÇÃO DO ÍNDICE DE CONDIÇÃO DE PAVIMENTO, DE  
ACORDO COM O DNIT, DO PAVIMENTO RÍGIDO DE CONCRETO  
LOCALIZADO NA AVENIDA EUSÉBIO MATOSO – SÃO PAULO/SP**

Trabalho de Conclusão de Curso apresentado ao curso de Pós Graduação em Patologia das Obras Cíveis, Pós-Graduação *lato sensu*, do Instituto IDD como requisito parcial para a obtenção do Grau de Especialista em Patologia nas Obras Cíveis.

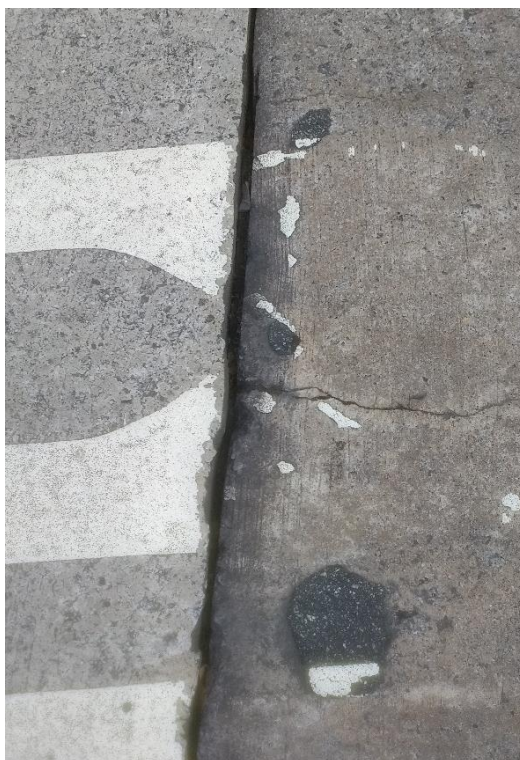
Foi encontrado apenas uma ocorrência dessa manifestação patológica durante o estudo de caso. A ocorrência estava localizada na entrada do ponto de ônibus (subtrecho “1-10”).

Figura 10 – Degrau na junta – Grau de severidade moderado – Placa 1B

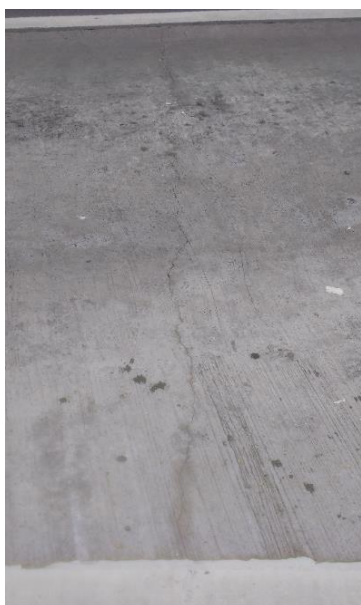
Figura 11 – Fissura transversal – Grau de severidade baixo – Placa 2A

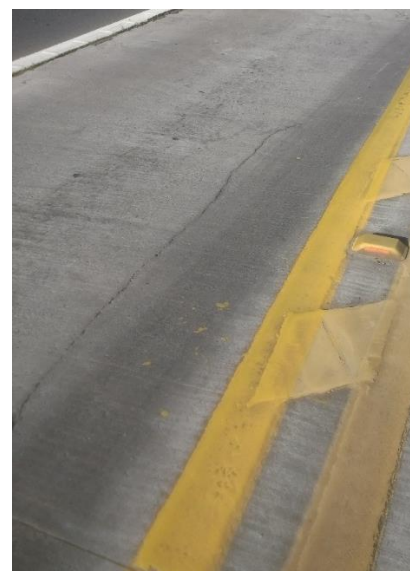
Figura 13 – Fissura longitudinal – Grau de severidade baixo – Placa 37A

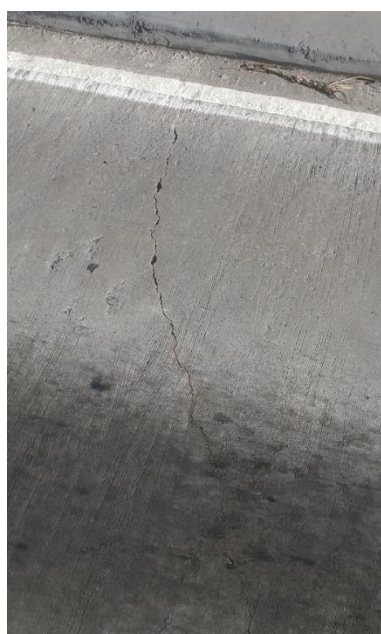
Figura 12 – Fissura transversal – Grau de severidade moderado – Placa 34B

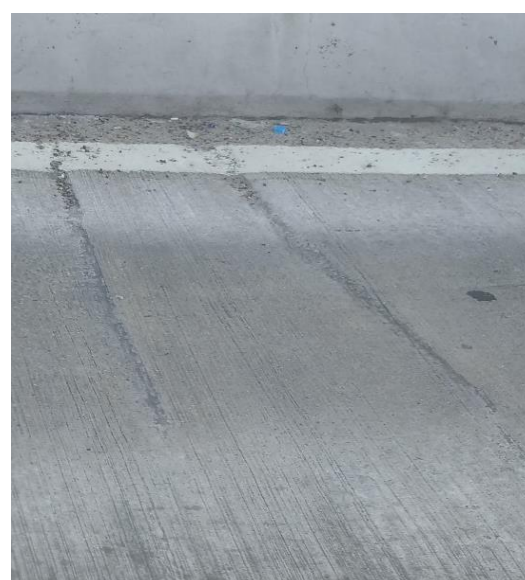
Figura 14 – Fissuras transversais paralelas – Grau de severidade moderado – Placa 12B

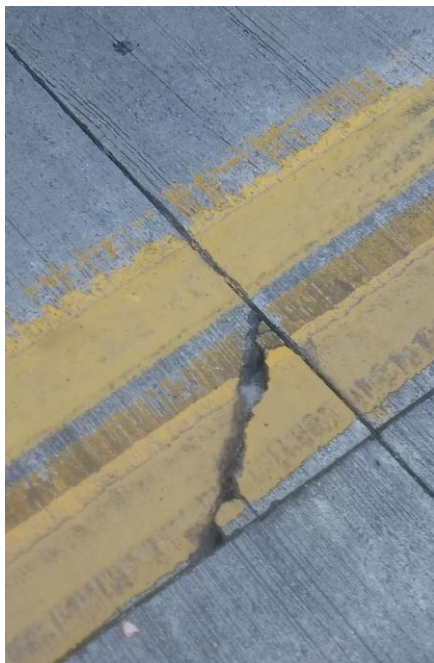
Figura 15 – Quebra de canto – Grau de severidade moderado - Placa 6A

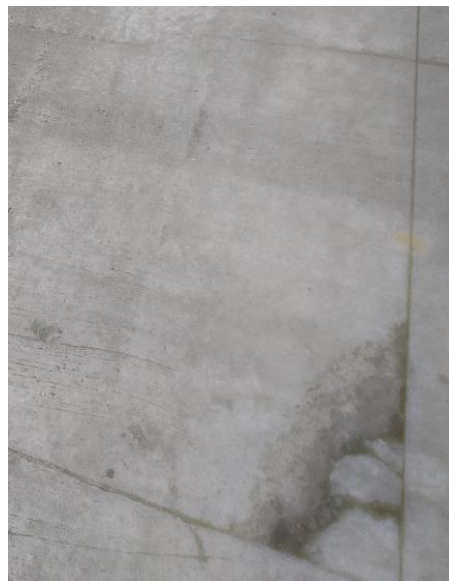
Figura 17 – Quebra de canto – Grau de severidade moderada - Placa 3A

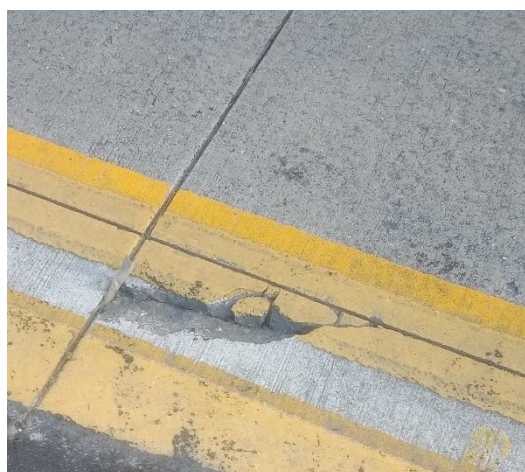
Figura 16 – Quebra de canto – Grau de severidade baixo – placa 12A

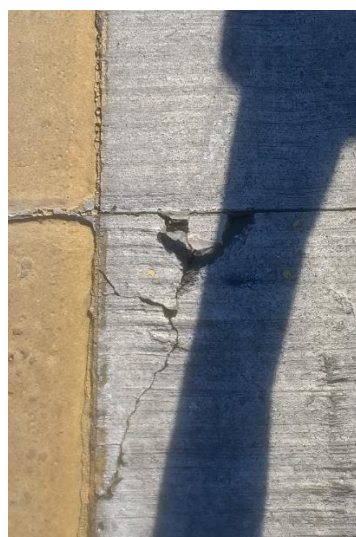
Figura 18 – Quebra de canto – Grau de severidade baixo – Placa 30B

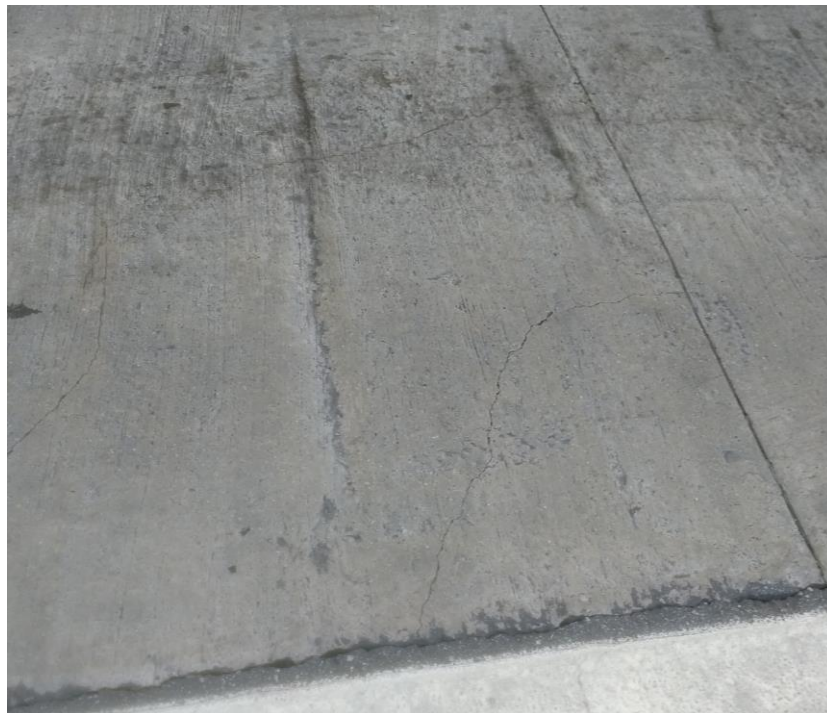
Figura 19 – Fissura de canto – Grau de severidade baixo – Placa 2A

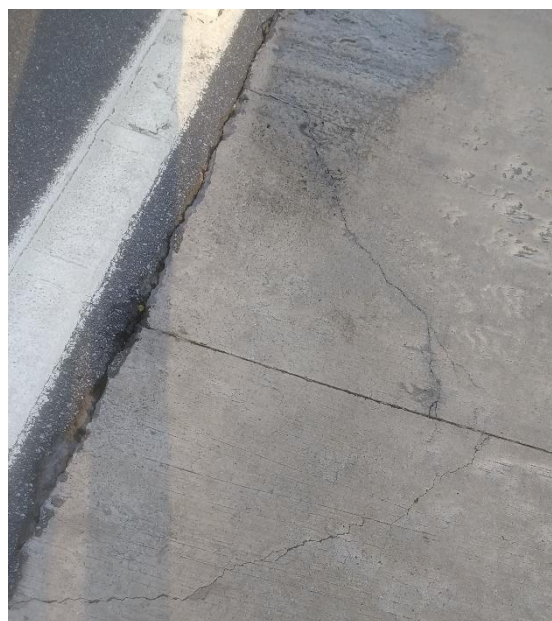
Figura 20 - -Fissura de canto – Grau de severidade moderado – Placa 10<sup>a</sup>

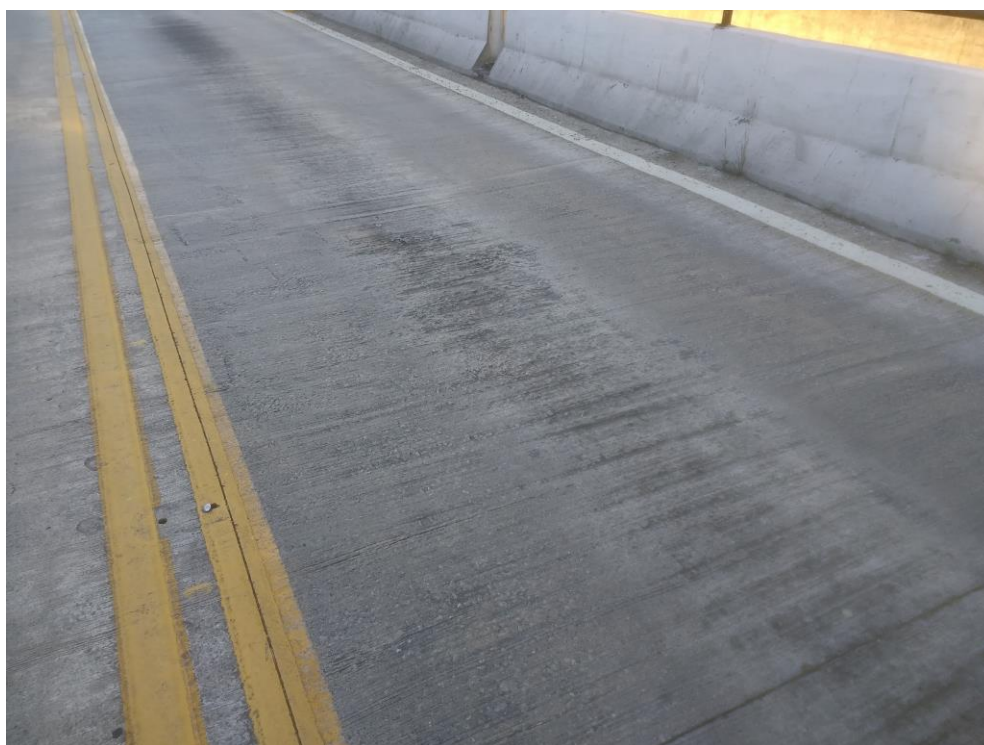
Figura 21 – Desgaste superficial – Grau de severidade único – Placa 9B

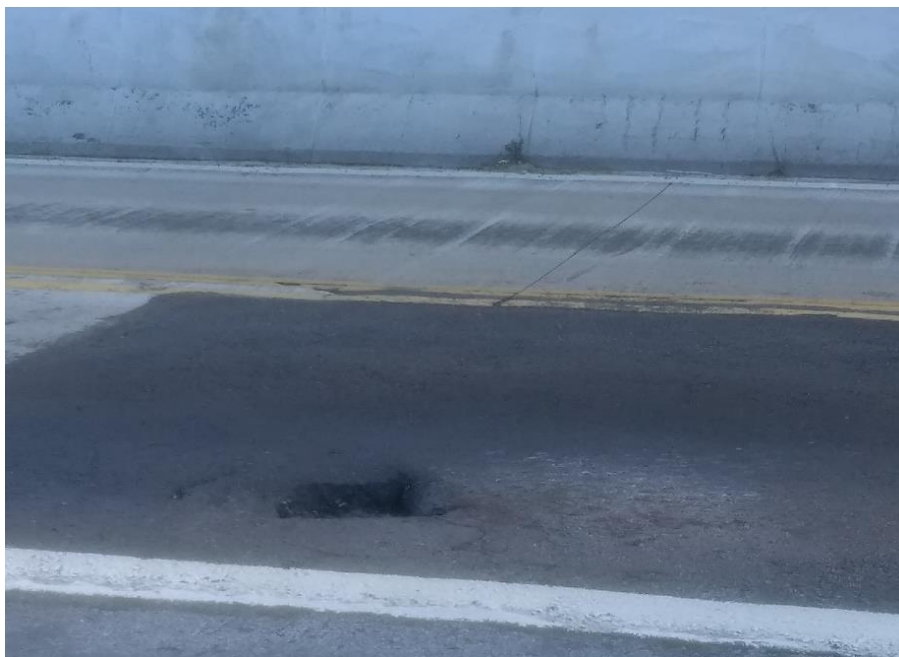
Figura 22 – Grandes reparos – Grau de severidade alto – Placa 13A

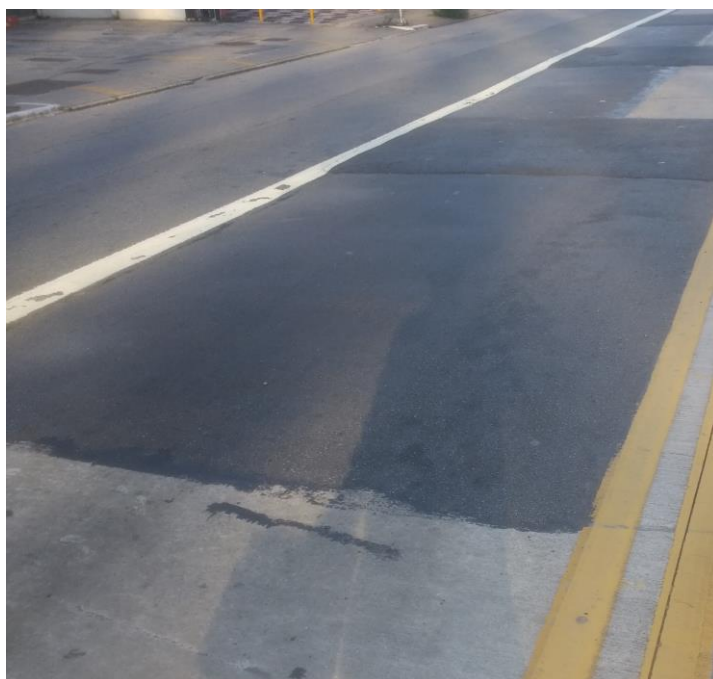
Figura 23 – Grande reparo – Grau de severidade baixo – 14A

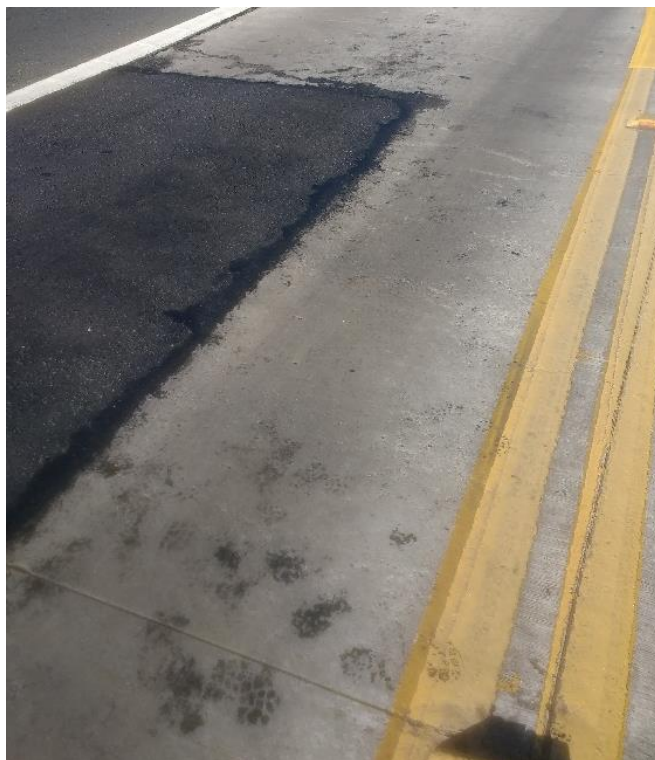
Figura 24 – Pequenos reparos – Grau de severidade baixo – Placa 18A

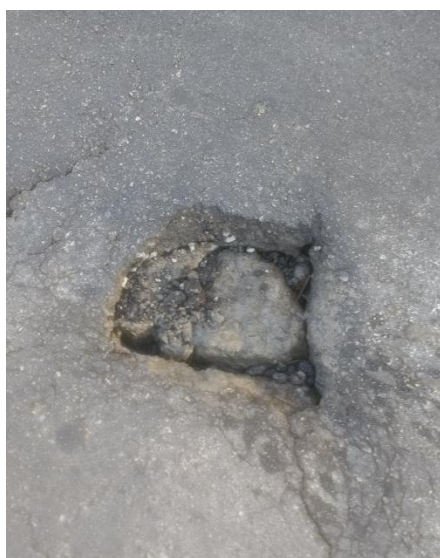
As patologias de quebras localizadas são encontradas mais acentuadas nos poços de visita. A falta de previsão de reforço durante a etapa de projeto poderia evitar o surgimento dessa patologia, desde que corretamente executado. Encontrou-se uma frequência elevada dessa patologia nos subtrechos.

Figura 25 – Quebra localizada – Grau de severidade moderada – Placa 13A

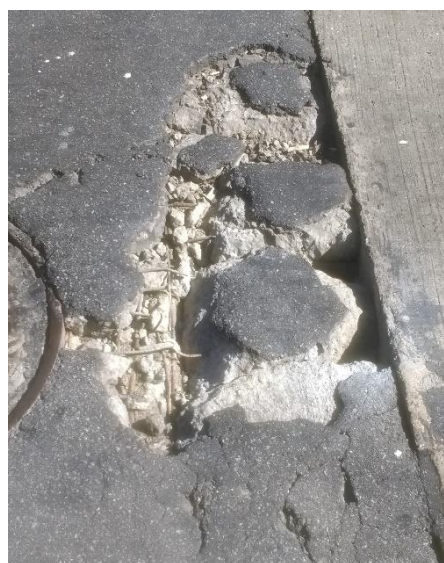
Figura 27 – Quebra localizada – Grau de severidade alto – Placa 83B

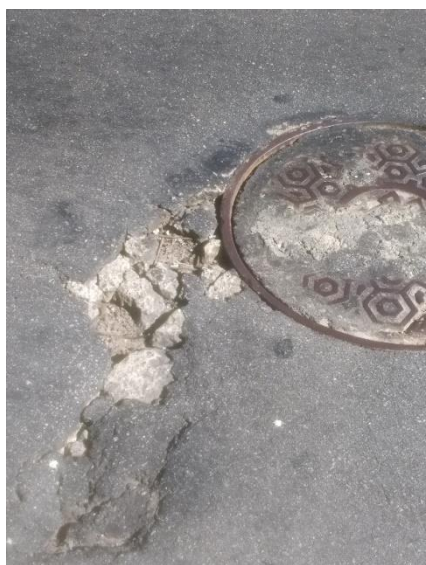
Figura 26- -Quebra localizada – Grau de severidade moderado – Placa 79A

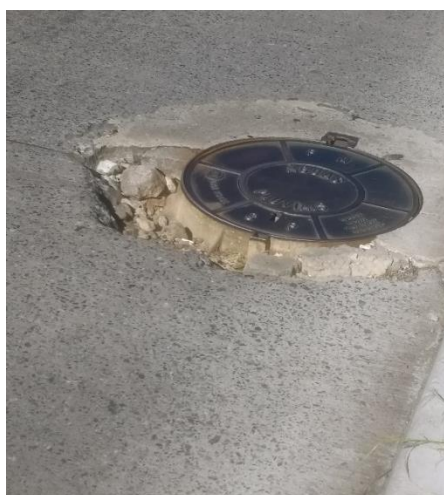
Figura 28 – Quebra localizada – Grau de severidade alto – Placa 69A

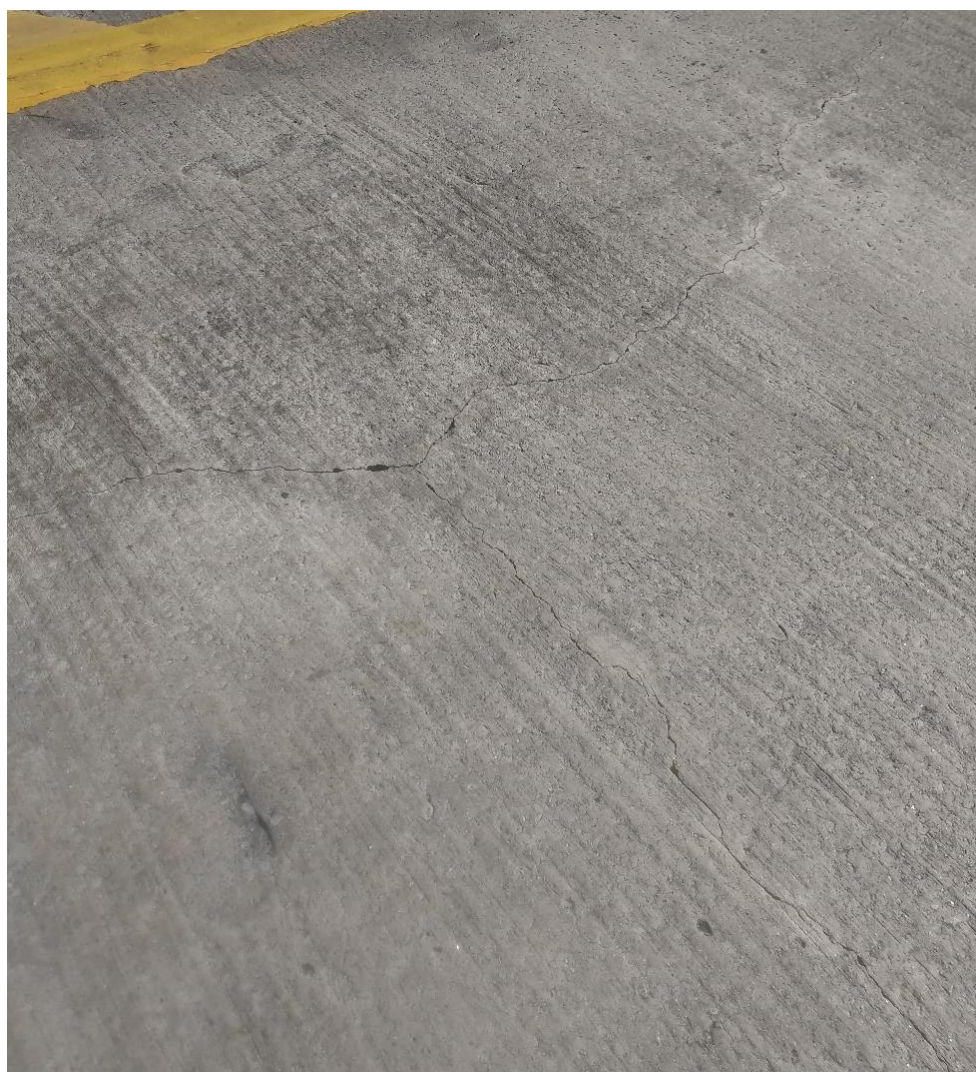
Baixa ocorrência no estudo, apenas no subtrechos 21-30, 31-40 e 61-70. Como as fissuras apresentam grau de severidade baixo e as placas estão divididas em até 5 pedaços, o grau de severidade é considerado baixo.

Figura 29 – Placa dividida – Grau de severidade baixo – Placa 35A

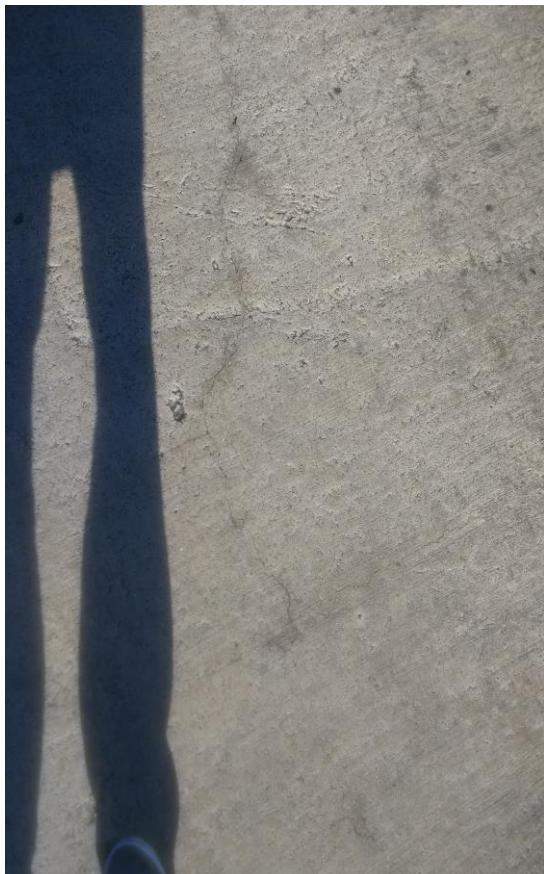
Figura 30 – Retração plástica – Grau de severidade baixo – Placa 29A

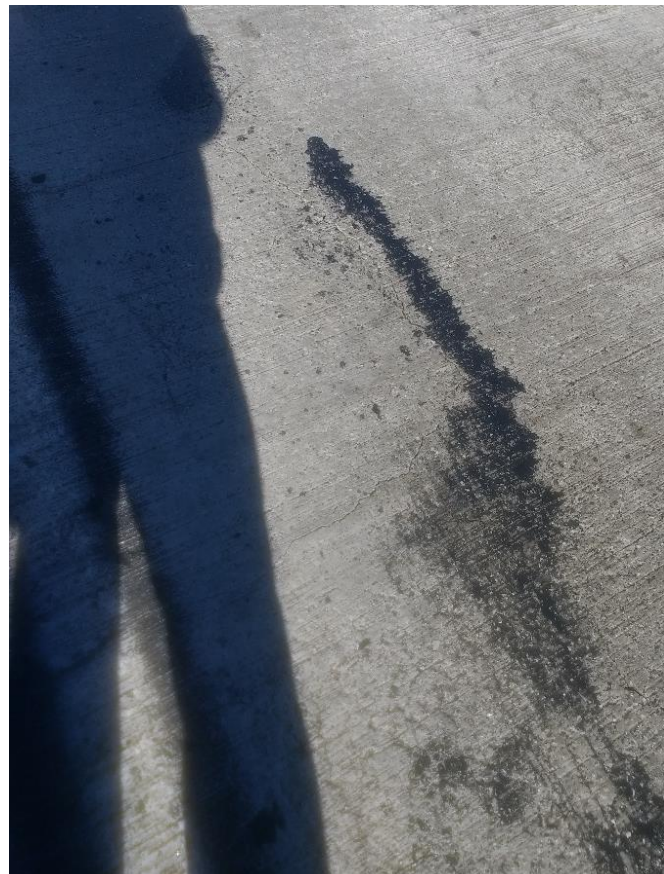
Figura 31 – Retração plástica – Grau de severidade baixo – Placa 45A

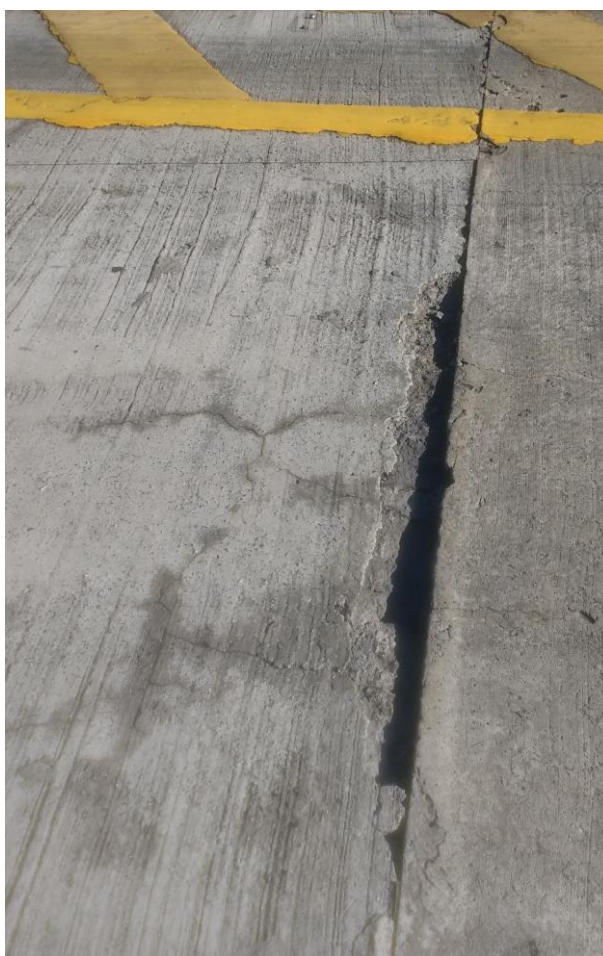
Figura 32 – Esborcinamento das juntas – Grau de severidade alto – Placa 39B

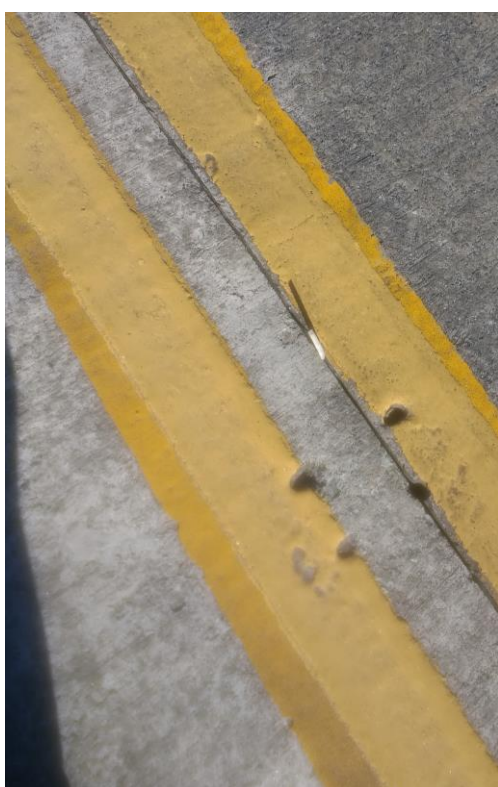
Elevada ocorrência em todo o estudo. Teve manifestação em todos os subtrechos com alto grau de severidade em que muitos casos não se tinha a presença do selante na junta ou estava descolado da parede da junta.

Figura 33 – Falha na selagem das juntas – Grau de severidade alto – Ruptura do selante

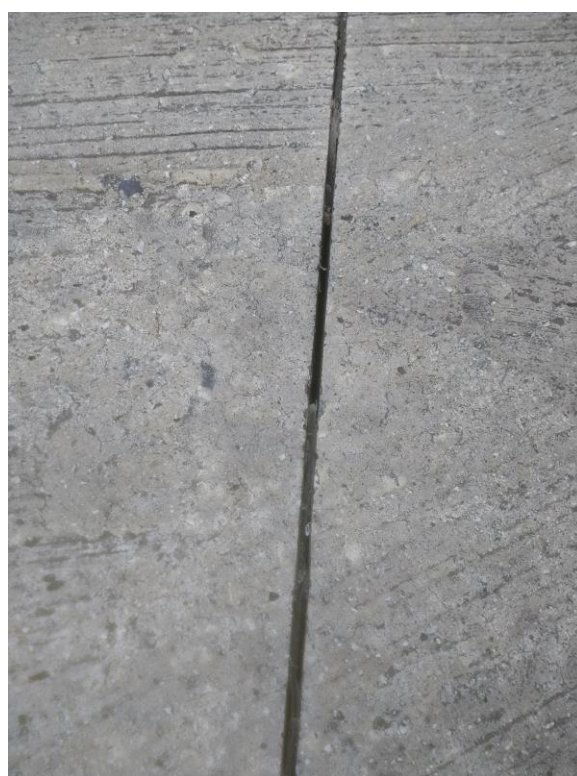
Figura 34 – Falha na selagem das juntas – Grau de severidade alto – Ausência de selante

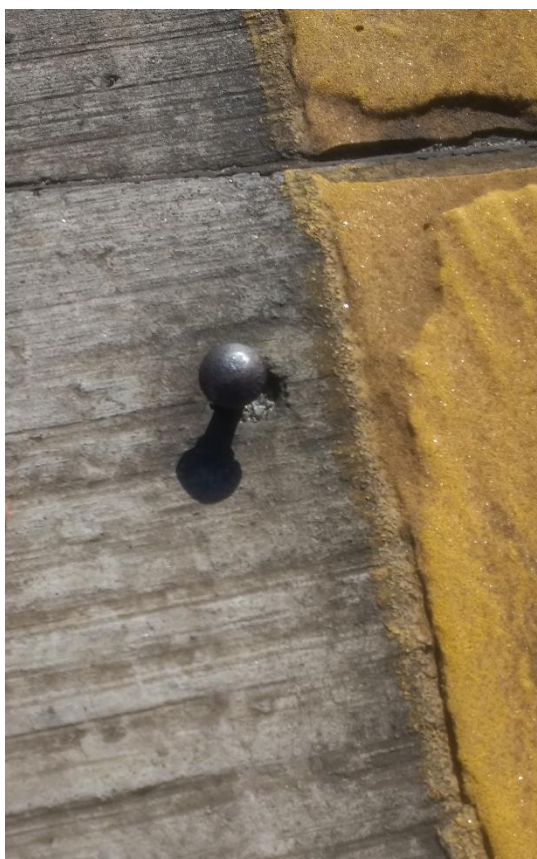
Figura 35 – Pinos sobressalentes – Placa 55A

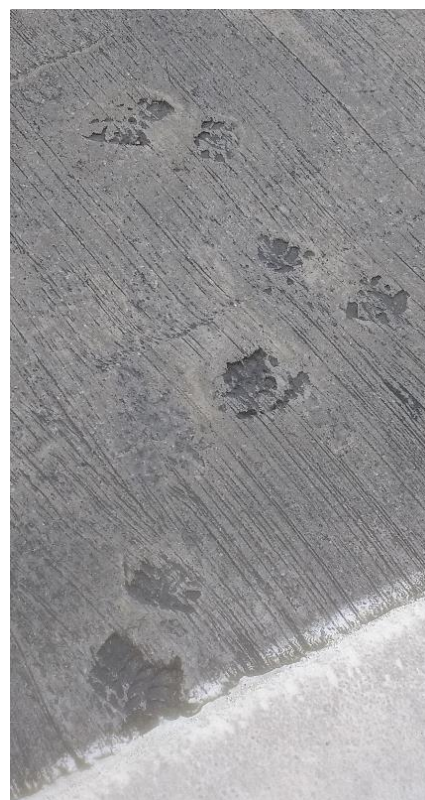
Figura 36 – Marcas sobre a superfície do pavimento – Placa 7B
