**ANÁLISE DAS CAUSAS E ORIGENS DE MANIFESTAÇÕES  
PATOLÓGICAS EM UMA EDIFICAÇÃO E COMO REPARÁ-LAS –  
ESTUDO DE CASO**

Trabalho de Conclusão de Curso apresentado ao  
Curso de Pós-Graduação em Engenharia de  
Avaliações e Perícias, Pós-Graduação *lato sensu*,  
do Instituto IDD como requisito parcial para  
obtenção do Grau de Especialista em Engenharia  
de Avaliações e Perícias.

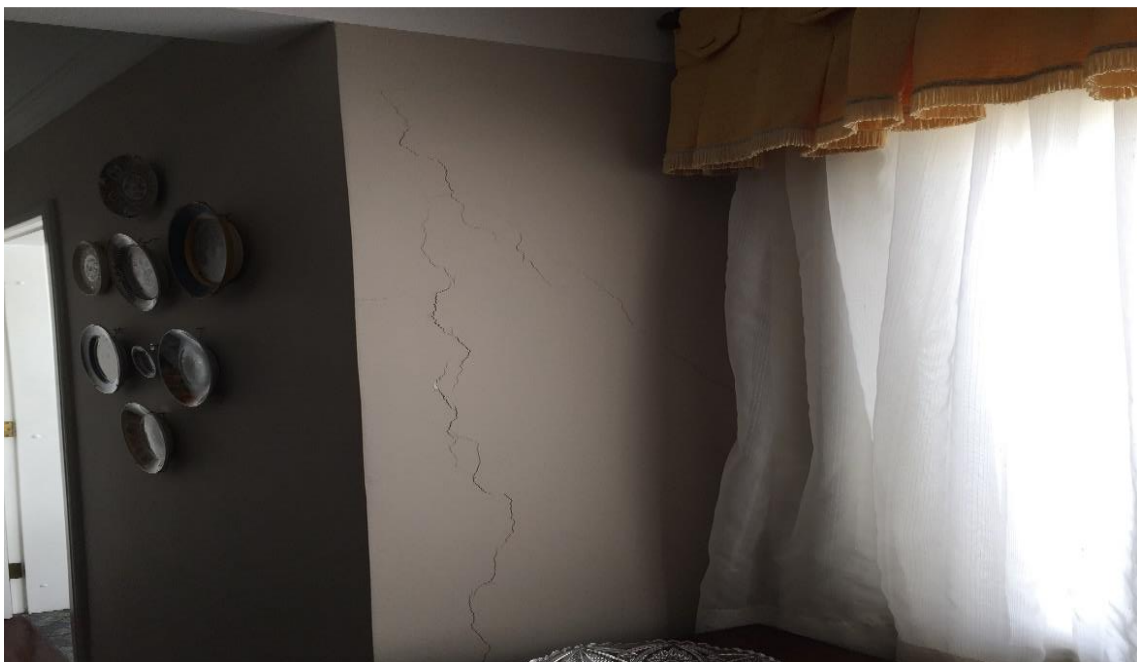
Estas manifestações podem ser visualizadas com mais detalhes pelas Figuras 34 a 36 a seguir.

Figura 32. Trincas em alvenaria provocadas por recalque da fundação (O autor, 2017)

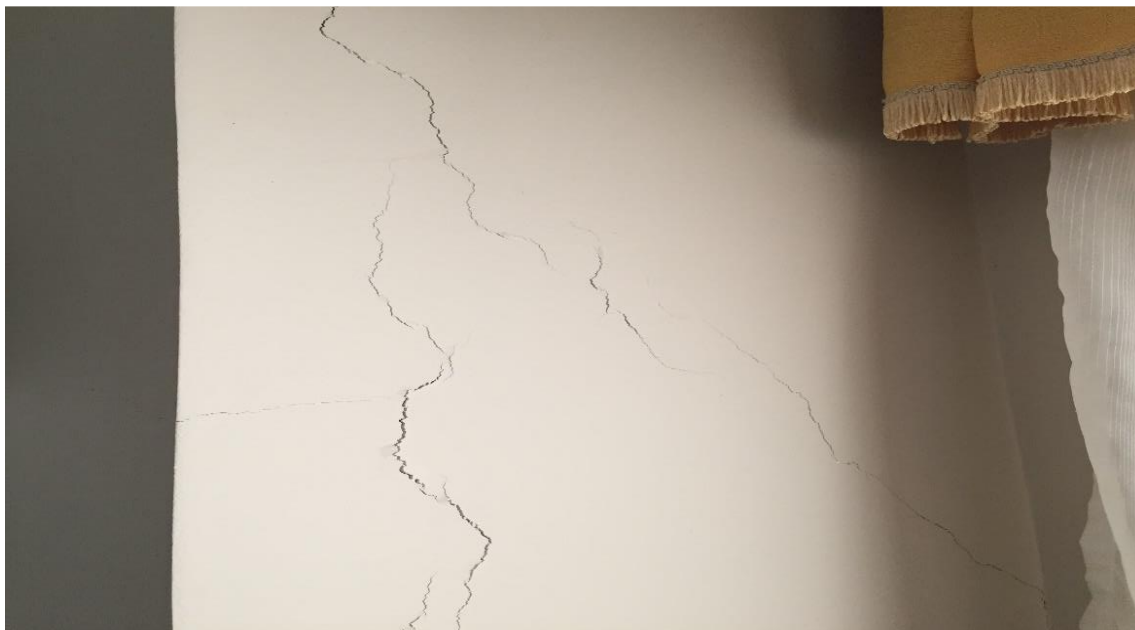
A Figura 35 representa uma imagem detalhada do problema provocado na alvenaria do ambiente da edificação do estudo.

Figura 33. Trincas em alvenaria provocadas por recalque da fundação (O autor, 2017)

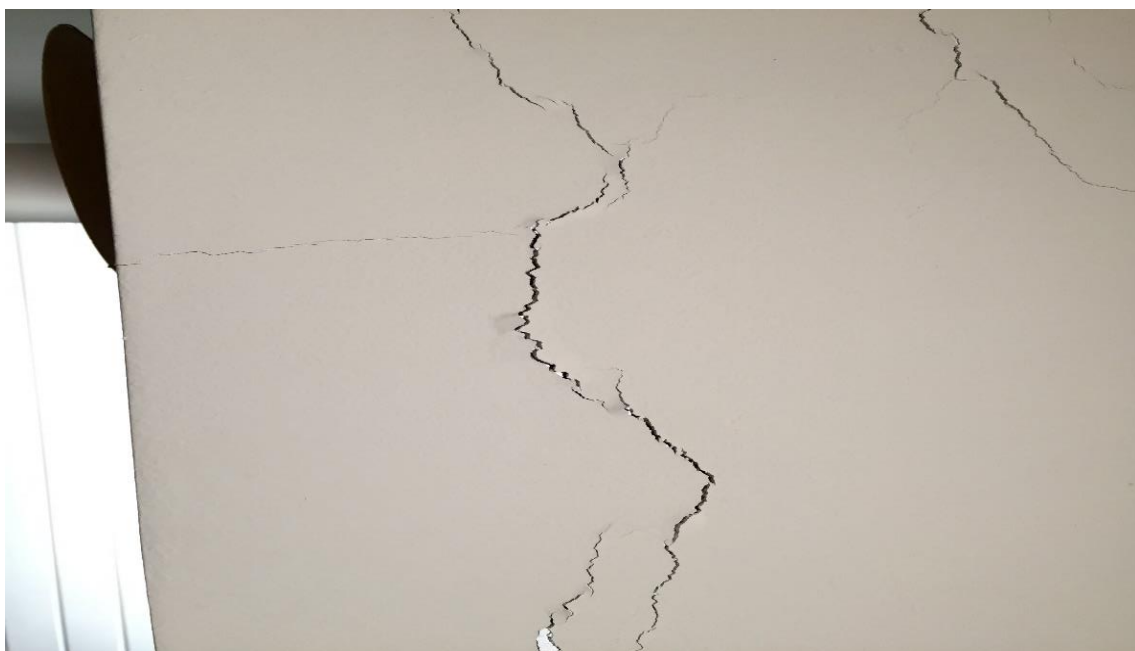
A Figura 36 representa uma imagem detalhada do problema provocado na alvenaria do ambiente da edificação.

Figura 34. Trincas em alvenaria provocadas por recalque da fundação (O autor, 2017)

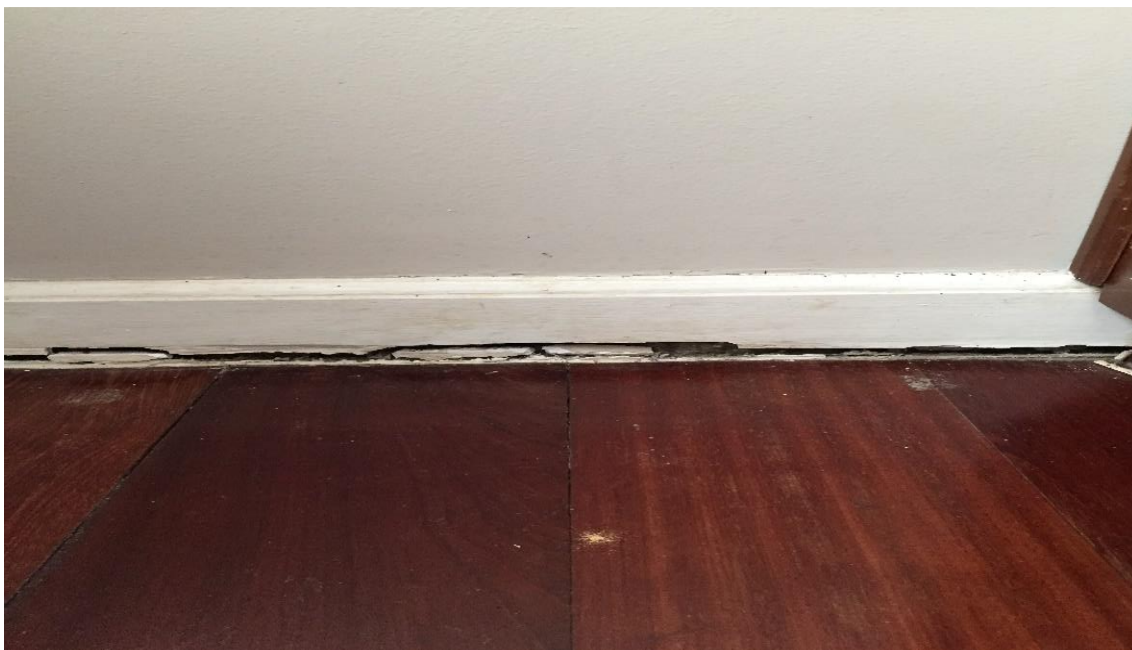
Estas manifestações podem ser visualizadas com mais detalhes pela Figura 37 a seguir.

Figura 35. Descolamento em rodapé provocadas por recalque da fundação (O autor, 2017)

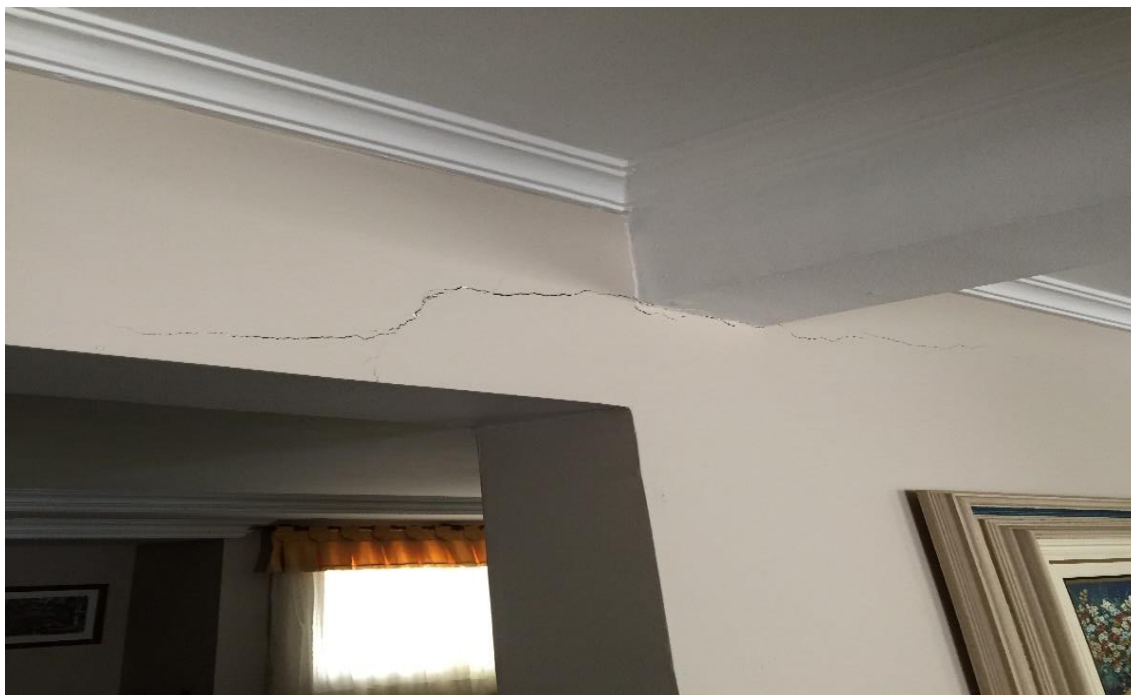
Estas manifestações podem ser visualizadas com mais detalhes pelas Figuras 38 e 39 a seguir.

Figura 36. Trinca em alvenaria provocada por ação do peso da laje influenciando na viga (O autor, 2017)

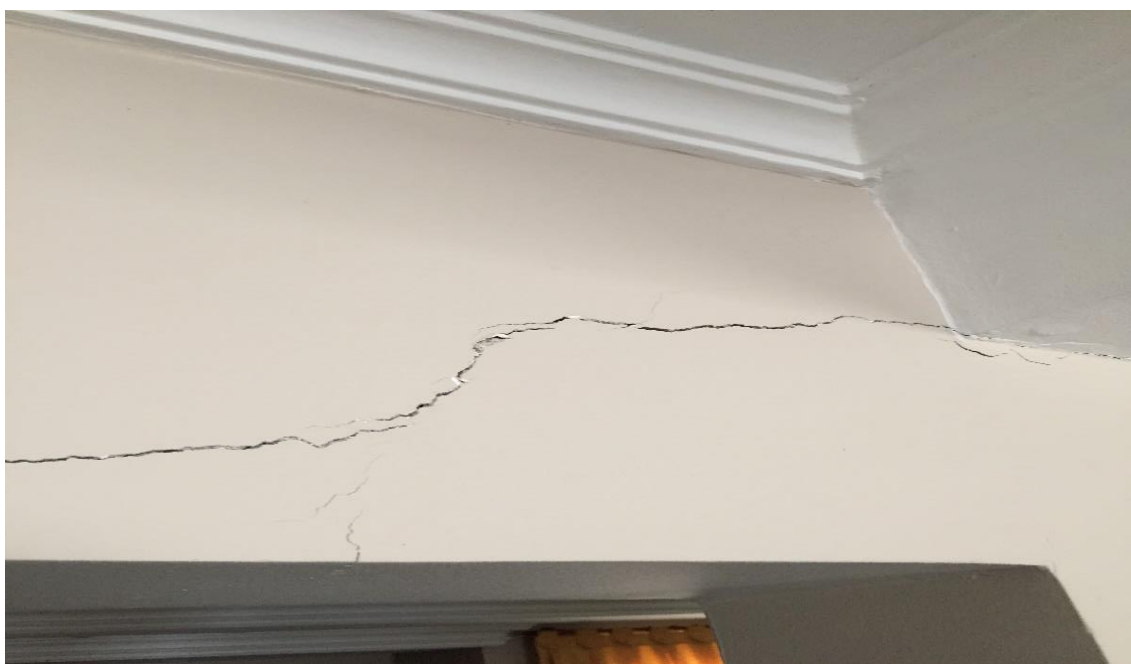
A Figura 39 representa uma imagem detalhada da Trinca na alvenaria causado pelo peso próprio da viga de apoio da laje.

Figura 37. Trinca em alvenaria provocada por ação do peso da laje influenciando na viga (O autor, 2017)

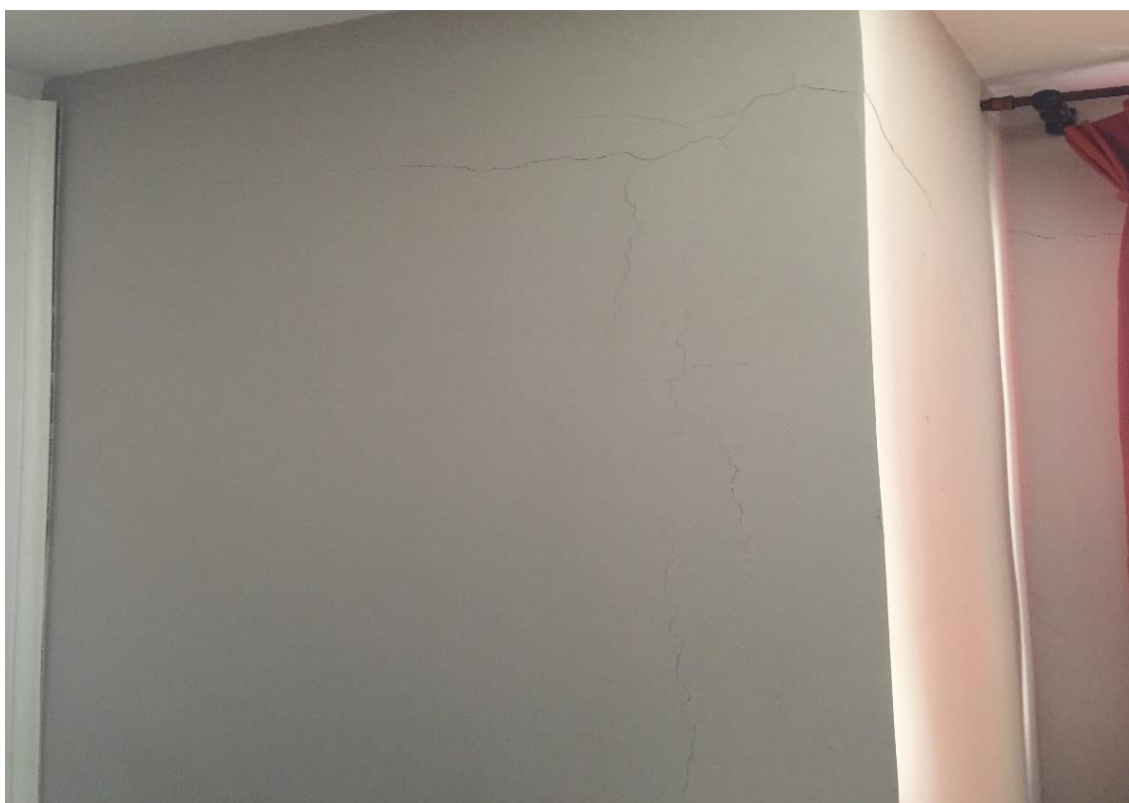
A Figura 40 demonstra algumas fissuras horizontais em alvenaria de abertura máxima de 0,15 mm localizadas no ponto 4.

Figura 38. Fissuras horizontais devido deformações diferenciadas (O autor, 2017)

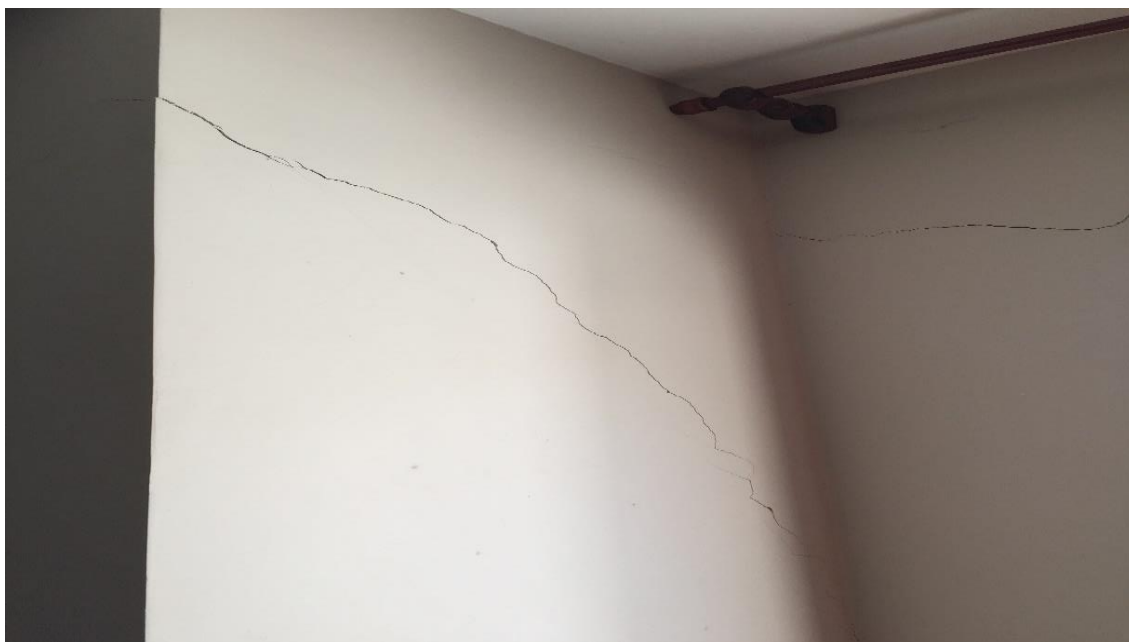
A Figura 41 mostra uma trinca em alvenaria na diagonal de abertura máxima de 2,0 mm localizadas no ponto 4.

Figura 39. Trinca diagonal devido deformações diferenciadas (O autor, 2017)

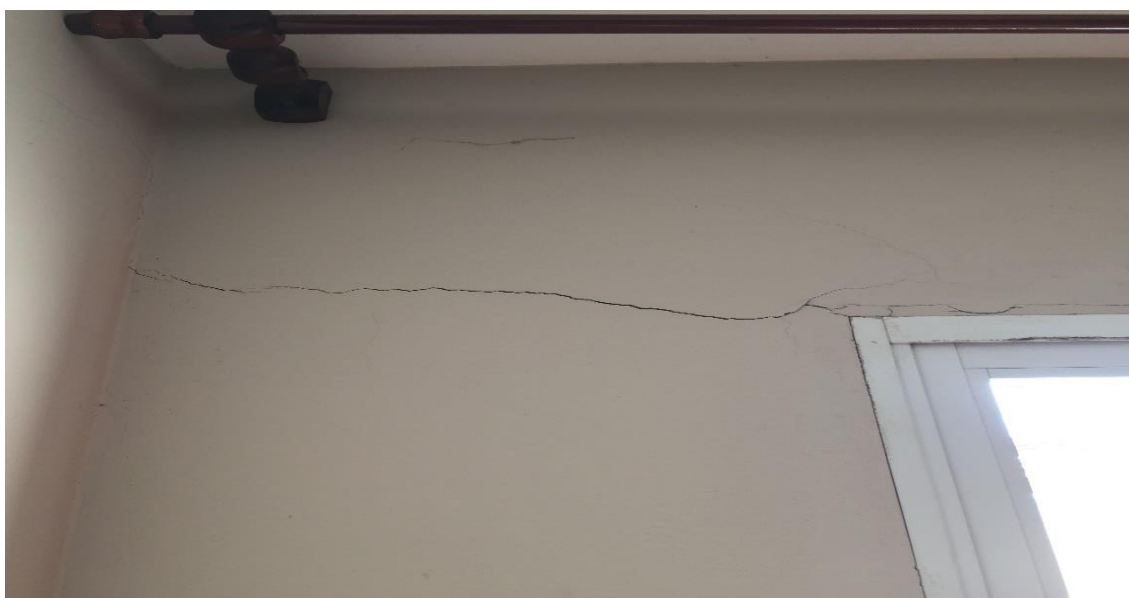
A Figura 42 ilustra uma trinca horizontal próximo a janela em alvenaria de abertura máxima de 1,5 mm localizada no ponto 5.

Figura 40. Trinca horizontal próximo a parte superior da janela (O autor, 2017)

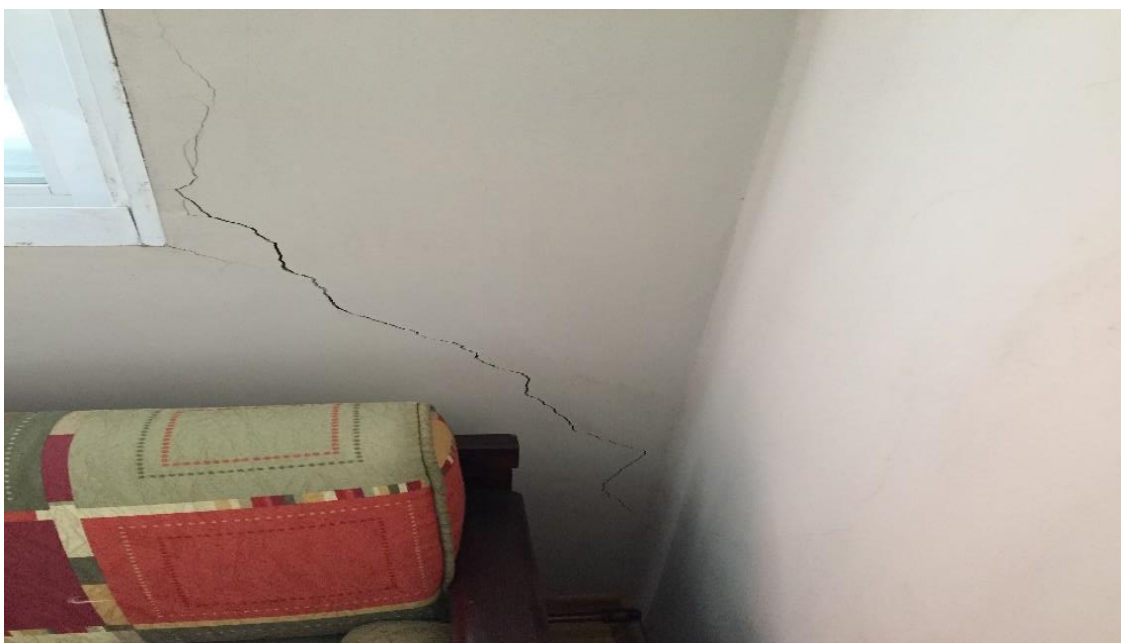
A Figura 43 ilustra uma rachadura diagonal próximo a parte inferior da janela em alvenaria de abertura máxima de 0,8 cm localizada no ponto 6.

Figura 41. Rachadura diagonal próximo a parte inferior da janela (O autor, 2017)

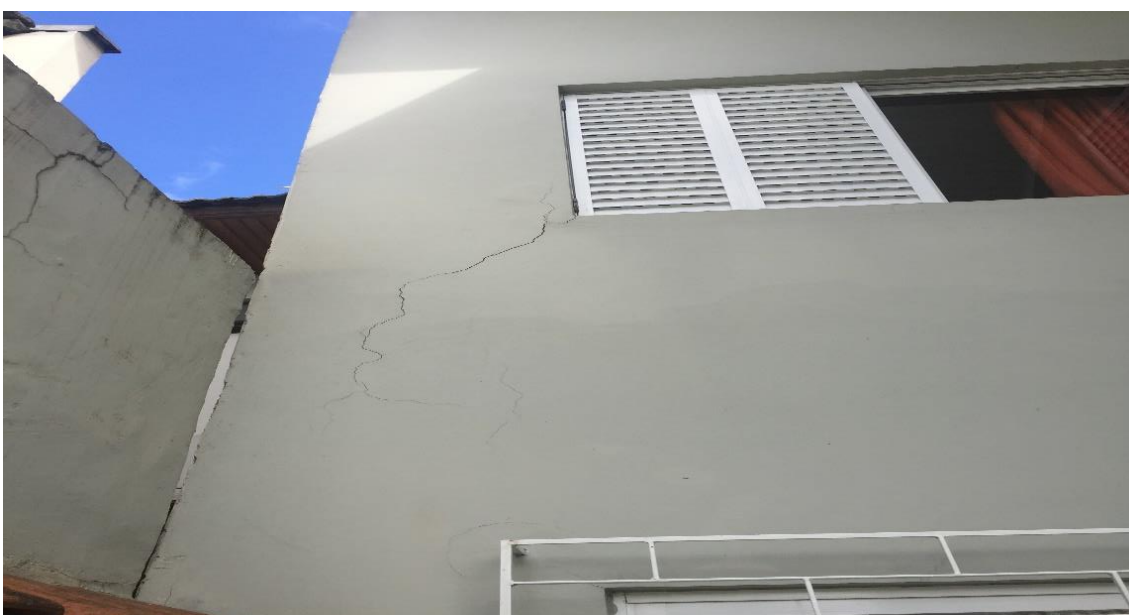
A Figura 44 ilustra uma rachadura diagonal próximo a parte inferior da janela do lado externo em alvenaria de abertura máxima de 0,8 cm localizada no ponto 7.

Figura 42. Trinca diagonal próximo a parte inferior da janela na parte externa (O autor, 2017)

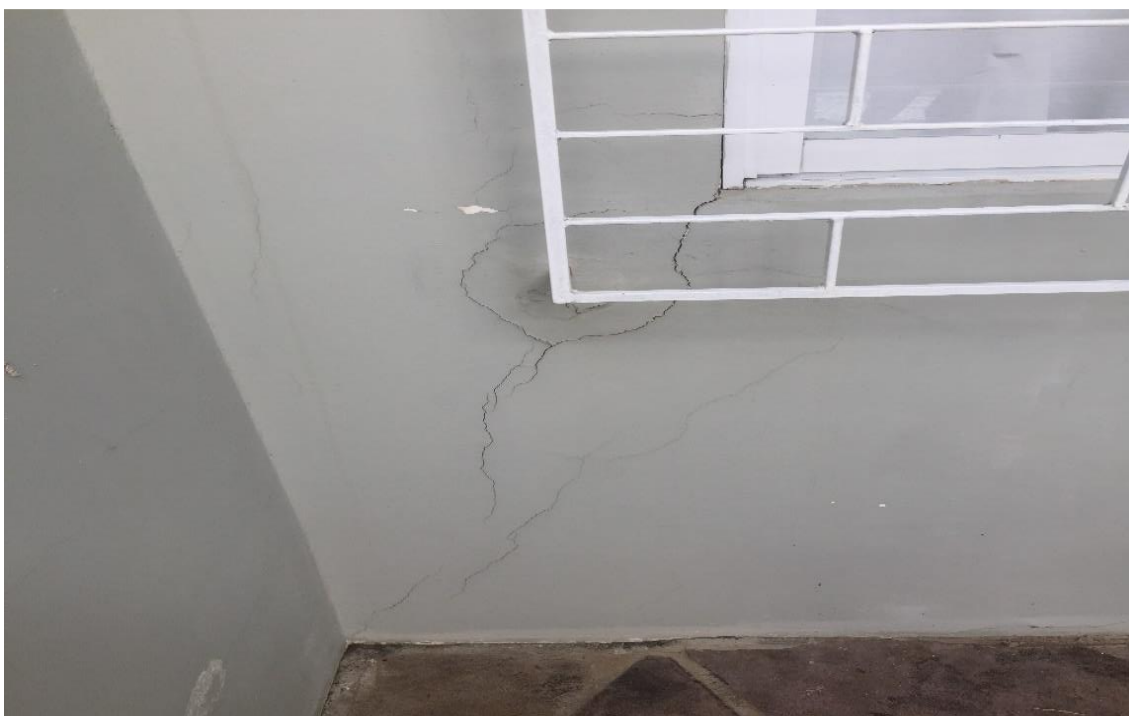
A Figura 45 ilustra uma trinca diagonal próximo a parte inferior da janela em alvenaria de abertura máxima de 2,0 mm localizada no ponto 8.

Figura 43. Trinca diagonal próximo a parte inferior da janela (O autor, 2017)

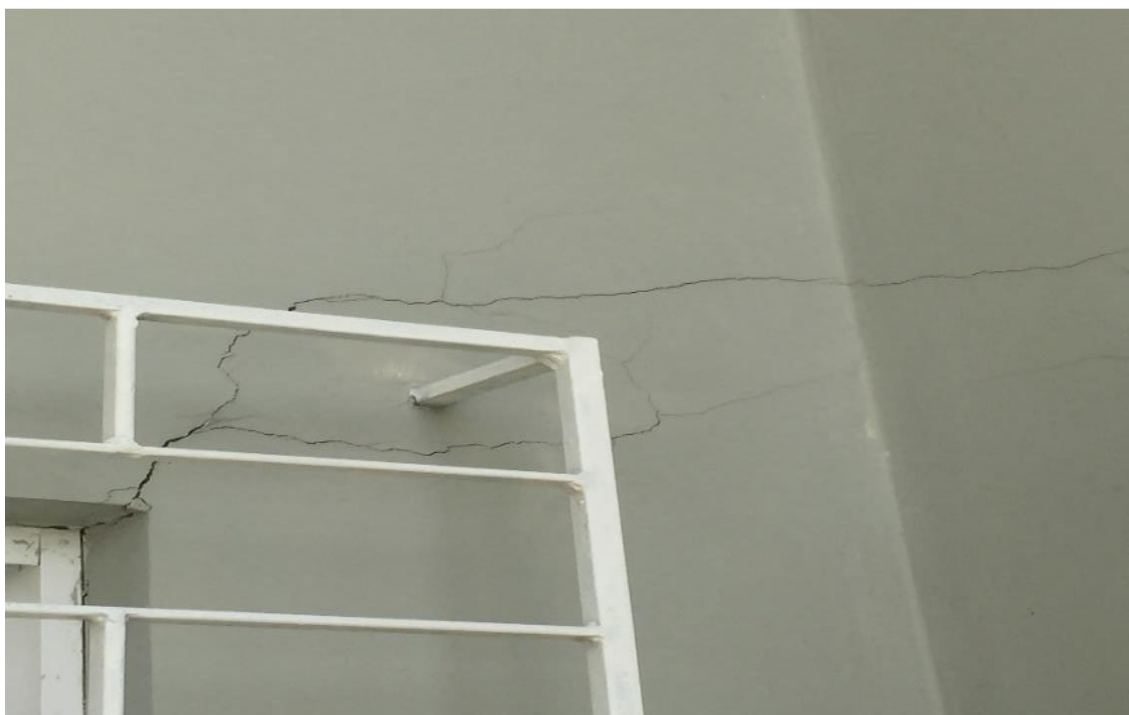
A Figura 46 ilustra uma trinca diagonal próximo a parte superior da janela em alvenaria de abertura máxima de 1,5 mm localizada no ponto 9.

Figura 44. Trinca diagonal próximo a parte superior da janela (O autor, 2017)

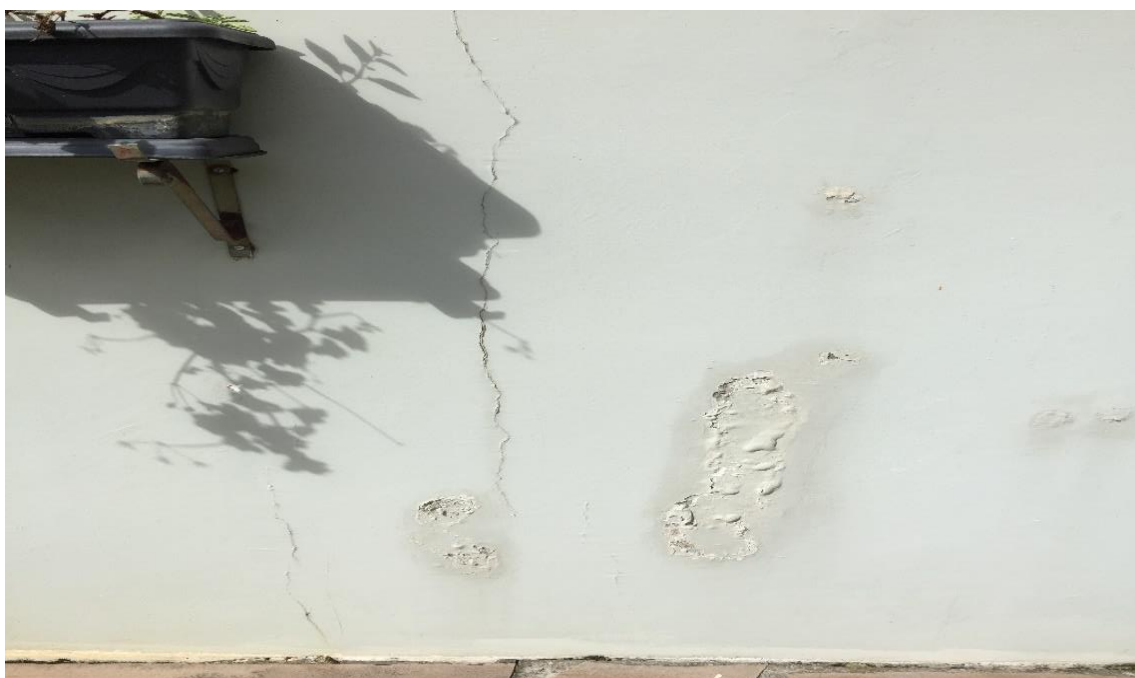
Estas manifestações podem ser visualizadas com mais detalhes pela Figura 47 a seguir.

Figura 45. Fissura vertical e deslocamentos por empolamento (O autor, 2017)

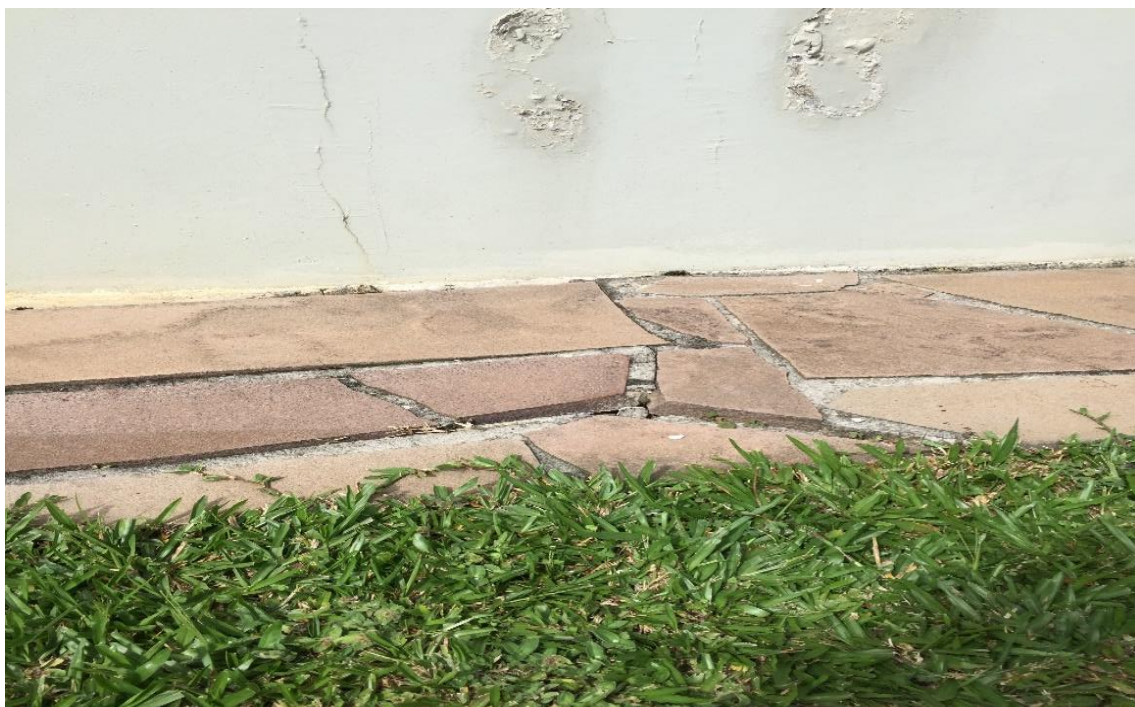
Origem: ocorre devido a variação de aumento de temperatura em ambiente externo da edificação provocando o fenômeno demonstrado na Figura 48 a seguir.

Figura 46. Dilatação térmica em piso devido a variação de temperatura (O autor, 2017)

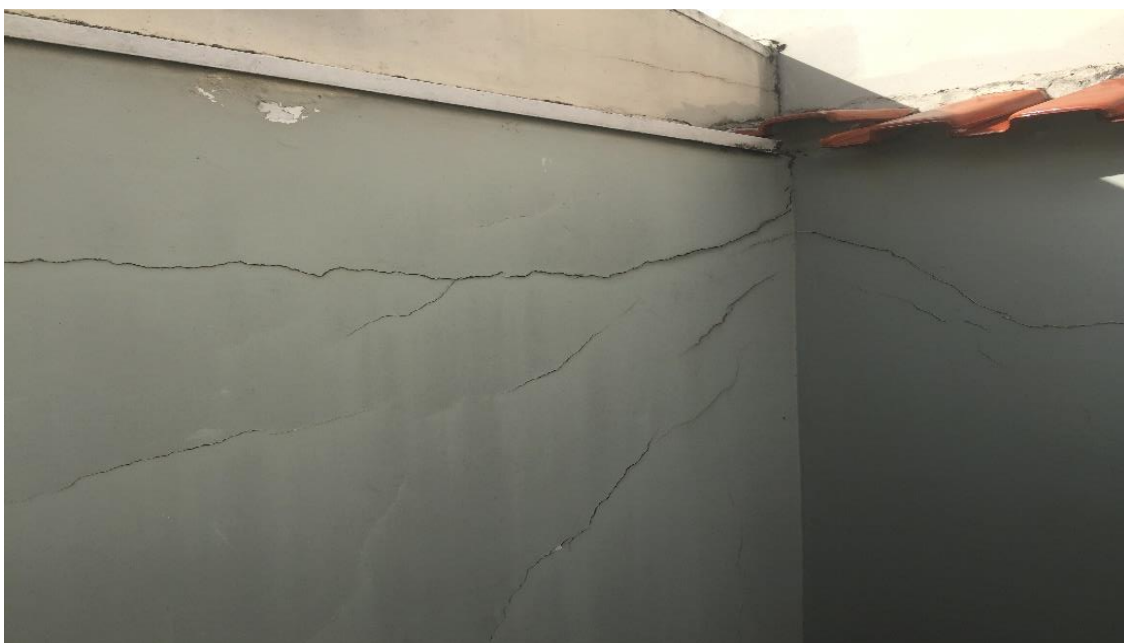
Estas manifestações podem ser visualizadas com mais detalhes pela Figura 49 a seguir.

Figura 47. Fissuras horizontais e diagonais no revestimento argamassado (O autor, 2017)

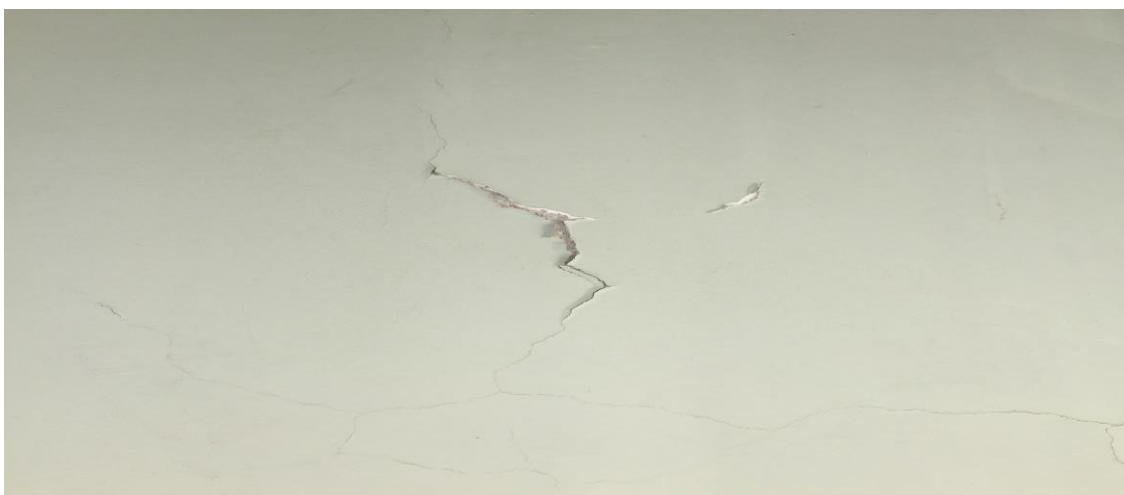
A manifestação representada pelo ponto 13 do croqui pode ser visualizada com mais detalhes pelas Figuras 50 a seguir:

Figura 48. Fissuras mapeadas e incidência de descolamento com pulverulência (O autor, 2017)

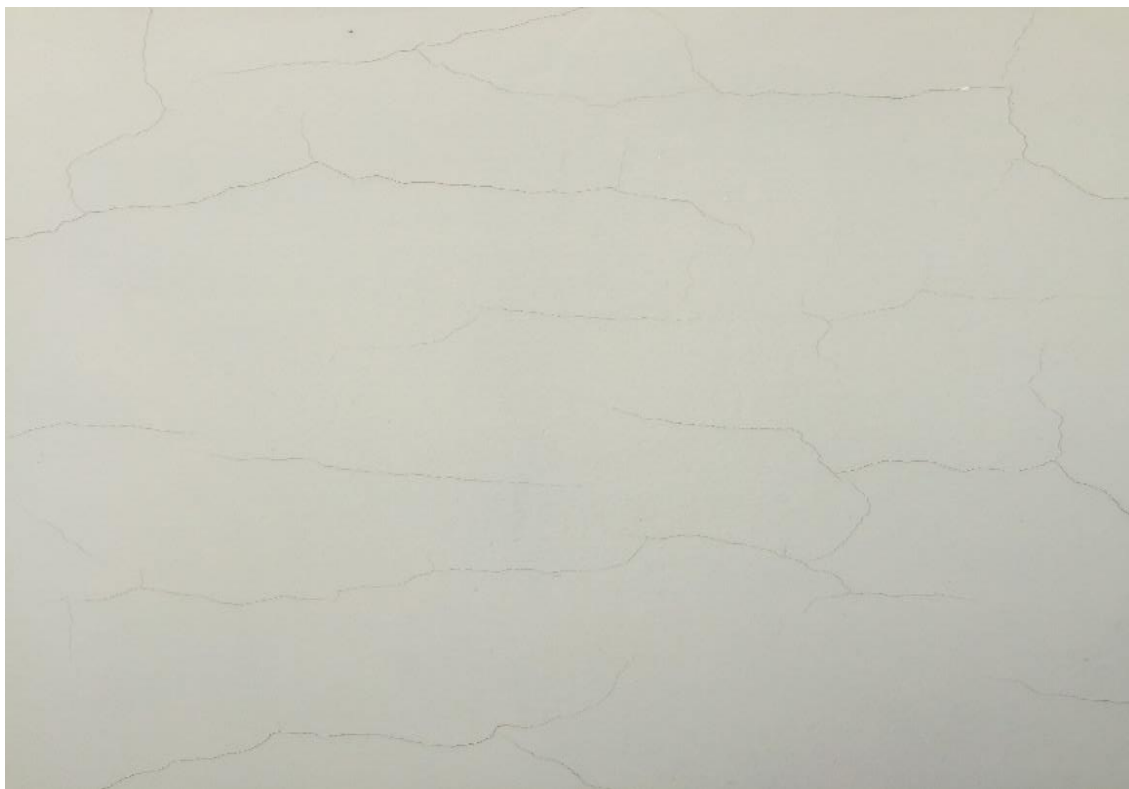
A Figura 51 (ponto 14) ilustra detalhadamente as manifestações de fissuras mapeadas em diversas direções por toda a extensão da parede.

Figura 49. Fissuras mapeadas (O autor, 2017)

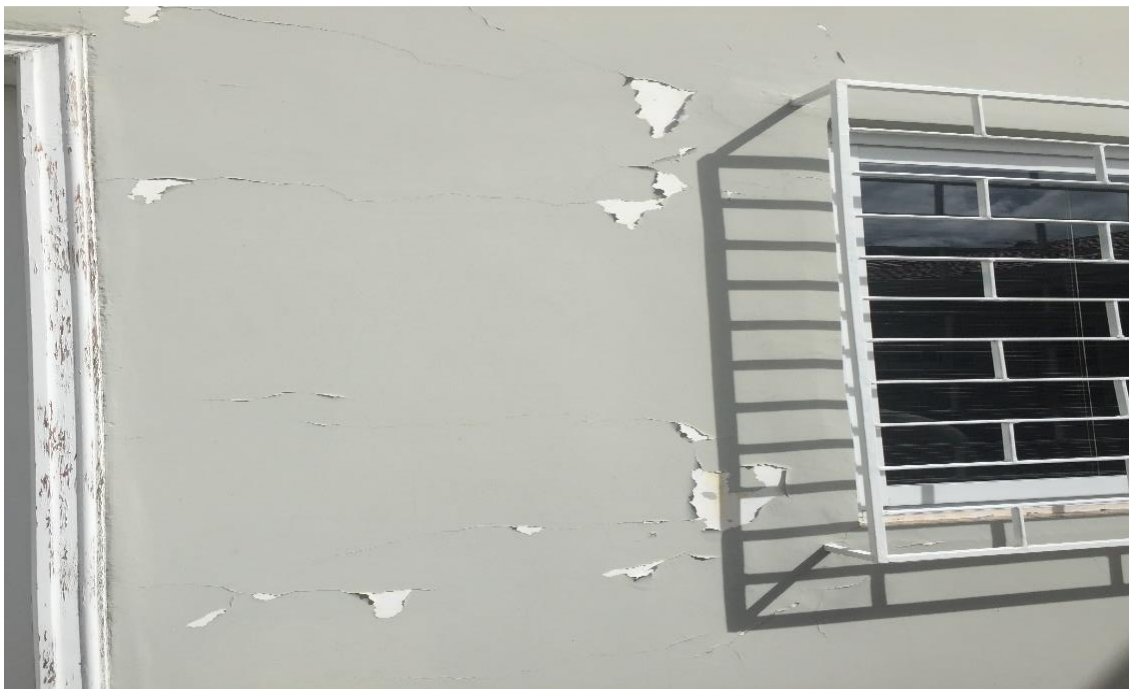
Estas manifestações podem ser visualizadas com mais detalhes pelas Figuras 52 e 53 a seguir.

Figura 50. Má aderência da pintura em alvenaria (O autor, 2017)

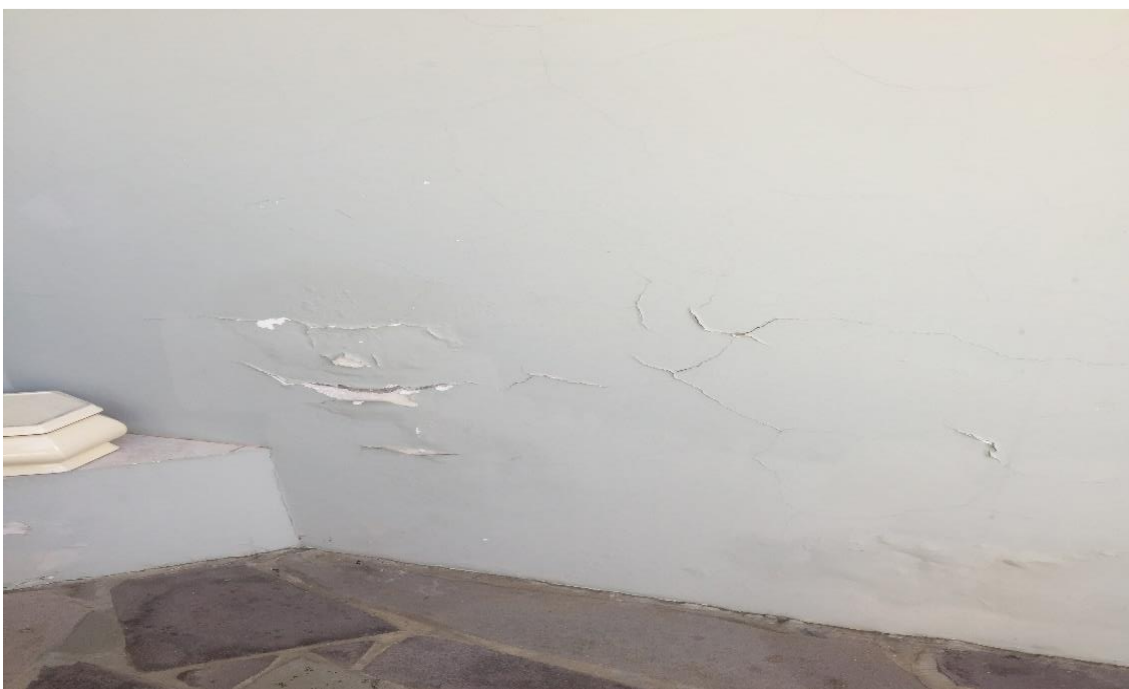
A Figura 53 (ponto 16) ilustra as manifestações decorrentes de má aderência do revestimento de pintura na alvenaria como fissuras mapeadas e empolamento da pintura.

Figura 51. Má aderência, fissuras mapeadas e empolamento (O autor, 2017)

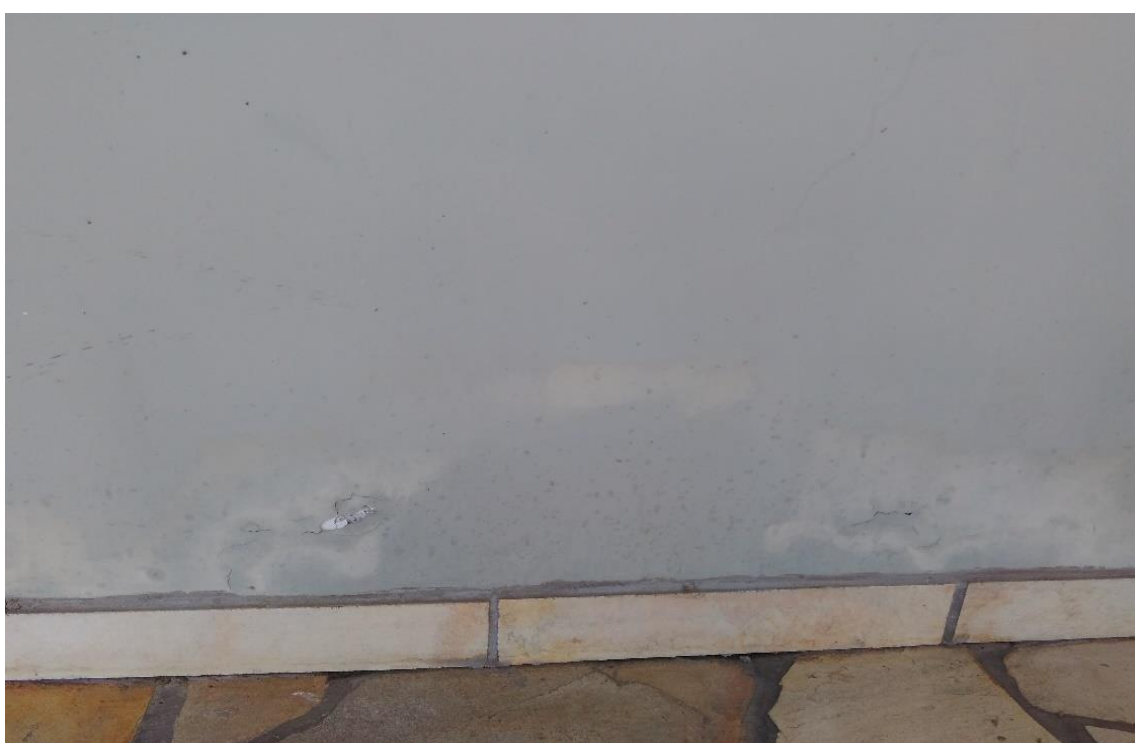
Esta manifestação é ilustrada na Figura 54 a seguir.

Figura 52. Manchas de umidade na base da parede em estágio inicial (O autor, 2017)
