**ANÁLISE DAS ETAPAS DE RECUPERAÇÃO E  
IMPERMEABILIZAÇÃO DO TEATRO L'OCCITANE EM TRANCOSO**

Trabalho de Conclusão de Curso apresentado ao curso de Pós Graduação em Patologia das Obras Cíveis, Pós-Graduação lato sensu, do Instituto IDD como requisito parcial para a obtenção do Grau de Especialista em Patologia nas Obras Cíveis.

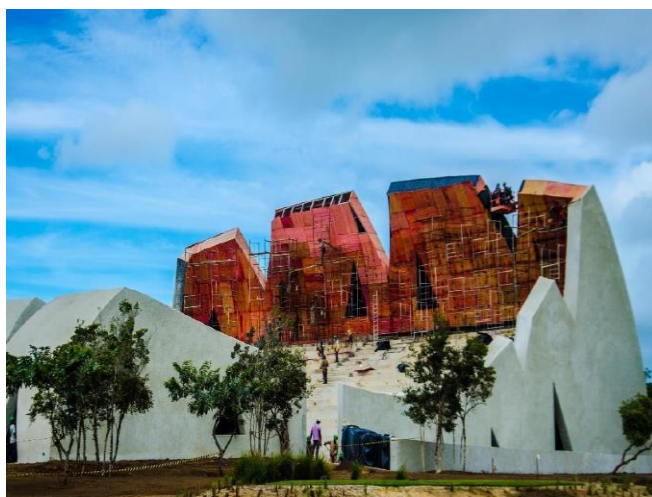
b- Segunda ressalva de projeto: As madeiras selecionadas para as formas foram do tipo madeirite sem plastificação, com baixa qualidade, o material ideal para esta utilização são compensados plastificados que possuem menor permeabilidade. Além disto, a execução destas formas demandou uma complexa operação de montagem conforme é possível observar na figura 17.

Figura 17: Vista das formas de madeira na fachada interna e plateia A –  
Fonte: Arquivos de obra do Teatro L Occitane.

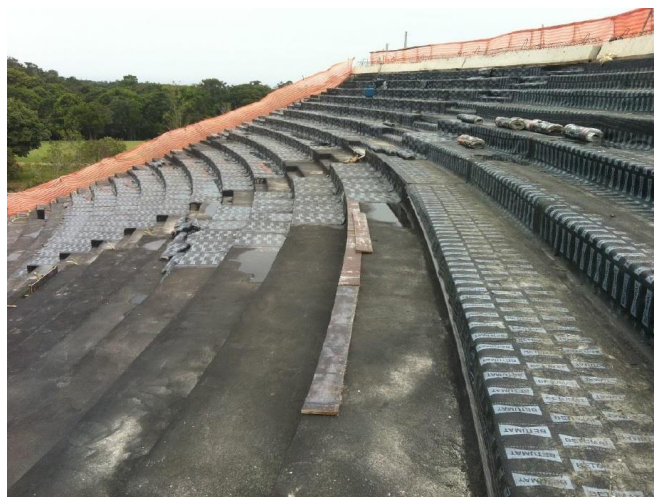
c- Terceira ressalva: É possível observar na figura 18 fornecida pelo cliente que após as primeiras concretagens, na etapa de impermeabilização com manta asfáltica, provavelmente ocorreram chuvas e o sistema ficou com empoçamentos de água sobre a manta e soldas.

Figura 18: Vista da plateia A com impermeabilização de manta asfáltica –  
Fonte: Arquivos de obra do Teatro L Occitane.

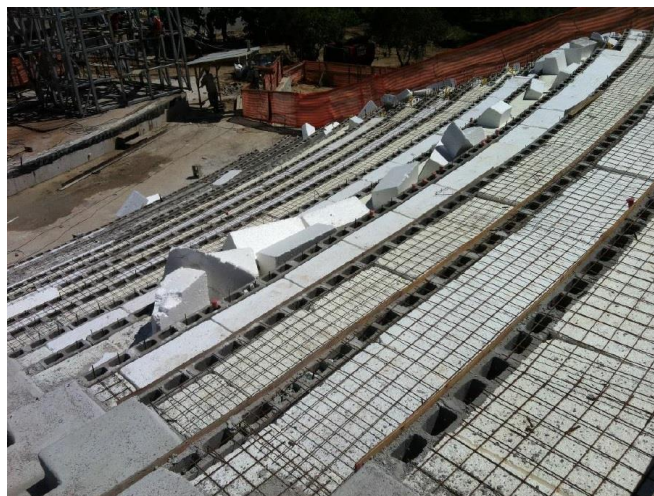
d- Quarta ressalva: Na figura 19 fornecida, também é possível observar que o posicionamento das telas de amarração, por exemplo, nas arquibancadas foram seccionadas de forma que a estrutura se movimentasse em sentido diferente e sem controle, ocasionado trincas, fissuras e áreas suscetíveis à infiltração de água.

Figura 19: Vista da plateia A com posicionamento de telas de amarração –  
Fonte: Arquivos de obra do Teatro L Occitane.

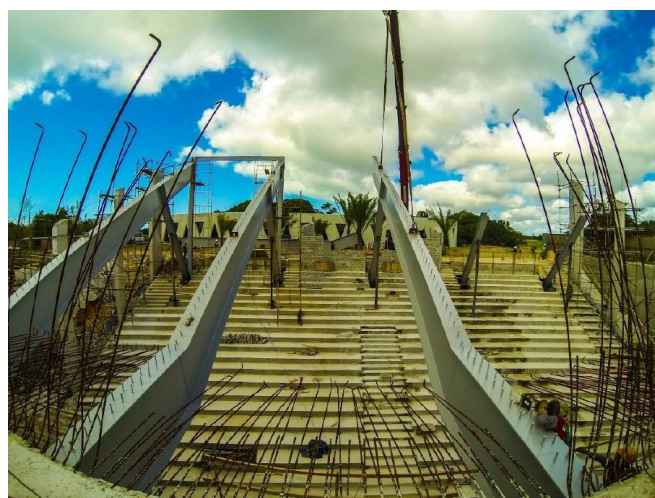
e- Quinta ressalva: Conforme a figura 20, existem composições de estruturas metálicas com estrutura em concreto armado, sendo que a estrutura em concreto e a viga em estrutura metálica possuem coeficientes térmicos e de dilatação que atuam de forma diferente, sendo assim devido o posicionamento de encontro entre elas, há um momento de torção ocasionando a fissuração dos elementos.

Figura 20: Vista do encontro de vigas metálicas com estruturas em concreto armado – Fonte: Arquivos de obra do Teatro L Occitane.

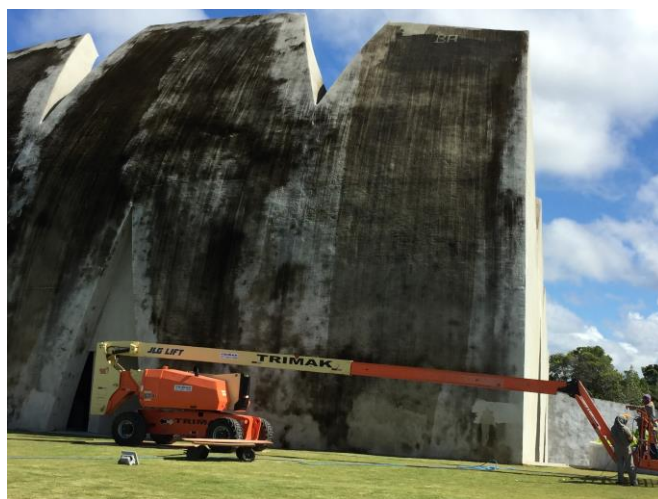
Construído em meio ao luxuoso complexo Terra Vista (condomínio de alto padrão), sua forma chama a atenção pela magnitude do paredão cego de formato curvilíneo em concreto projetado conforme figura 21. Onde surgem as primeiras anomalias (citado em item 3.3.1: escolha de materiais), o concreto projetado tem como característica a rapidez na execução e aspecto final rugoso, o que permite em alguns pontos acúmulo de sujidades e percolação de água, nesse processo ocorre o encontro da água com materiais: químicos do concreto, estruturas metálicas de apoio e madeirites das formas, ocasionando manchas enegrecidas na estrutura proveniente de fungos, eflorescência e o processo de deterioração de materiais internos em contato com a água.

Figura 21: Vista da fachada principal (Anfiteatro) com manchas enegrecidas – Fonte: Arquivos de obra do Teatro L Occitane.

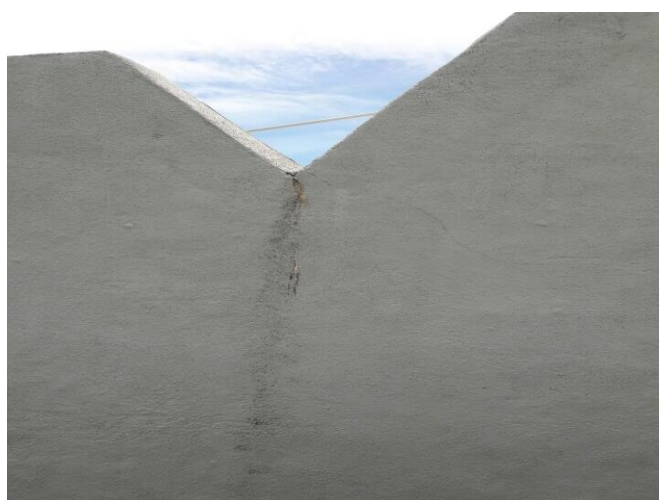
Nas paredes de fechamento lateral, as fendas triangulares valorizam a paisagem e revelam a vegetação da mata atlântica integrando a construção ao ambiente, algum tempo após a entrega da obra foi possível observar pontos de vazamento na intersecção das fendas, foi feita uma prospecção na região e constatou-se que os elementos não foram travados com tela de aço em sua intersecção, o que ocasionou um diferencial de movimentação e fissuração, permitindo assim a entrada de agentes agressivos, conforme figura 22.

Figura 22: Vista da fachada principal (Anfiteatro) com manchas enegrecidas – Fonte: Arquivos de obra do Teatro L Occitane.

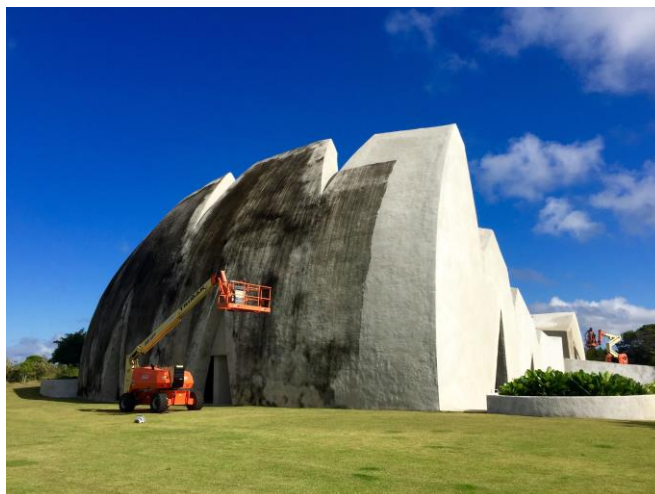
Figura 23: Vista da fachada principal (Anfiteatro) com etapa de hidrojateamento iniciada – Fonte: Arquivos de obra do Teatro L Occitane.

Primeira etapa: As superfícies da fachada foram preparadas para receber a impermeabilização de alto desempenho, utilizou-se hidrojateamento com H<sub>2</sub>O de alta pressão, mantendo uma distancia de aproximadamente sessenta centímetros com pressão controlada entre 1.5000 a 1.800 libras, para que não houvesse danos ao concreto projetado, bem como destacamento de partículas agregadas. Conforme figura 23.

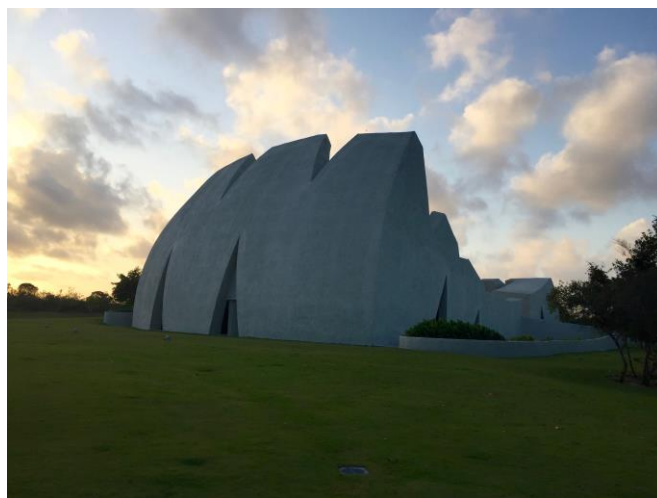
Figura 24: Vista da fachada principal (Anfiteatro) com etapa de aplicação de hidrofugante elástico – Fonte: Arquivos de obra do Teatro L Occitane.

Segunda etapa: Após a etapa de descontaminação das superfícies, foi aplicada uma pintura hidrofugante elástica de baixa espessura, contra a carbonatação, á base de resinas acrílicas em dispersão aquosa, este material é indicado para a pintura de estruturas em ambientes agressivos, não altera a característica da superfície, é permeável ao vapor permitindo assim a respiração da estrutura, impermeável a água de chuvas, possui elevada resistência à difusão de CO<sub>2</sub>, dificultando assim fenômenos de carbonatação, possui uma boa resistência ao envelhecimento e elevada elasticidade atuando na acomodação de movimentações cíclicas de fissuras no concreto. A aplicação foi feita com consumo de aproximadamente 200 ml/ m<sup>2</sup> por demão, sendo necessária aplicação de três demãos para obter uma cor uniforme; Esse projeto de impermeabilização apresentou esta solução para garantir ao cliente uma estrutura com melhor desempenho pelos próximos cinco anos, contemplando que dentro de dois anos deverá ser executada reaplicação de uma demão como plano de manutenção. O resultado pode ser visto na figura 23 e 24.

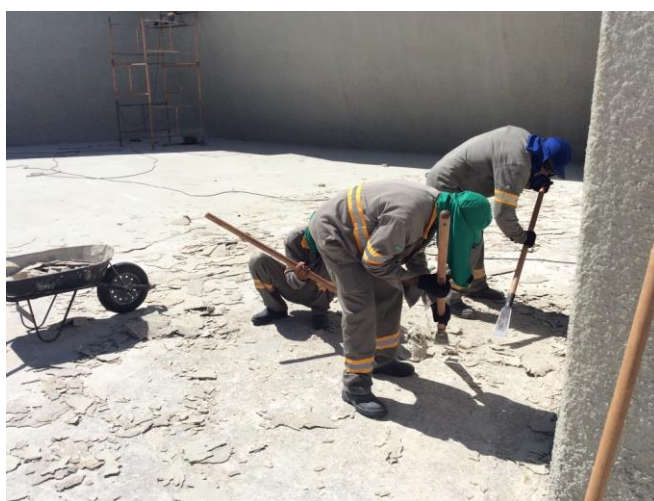
Figura 26: Vista do palco A na etapa de remoção de impermeabilização existente – Fonte: Arquivos de obra do Teatro L Occitane.

a- Primeira etapa: Retirada de revestimento aplicado anteriormente para que o substrato possa respirar e ou secar, permitindo a evaporação superficial de água acumulada. Conforme figura 25.

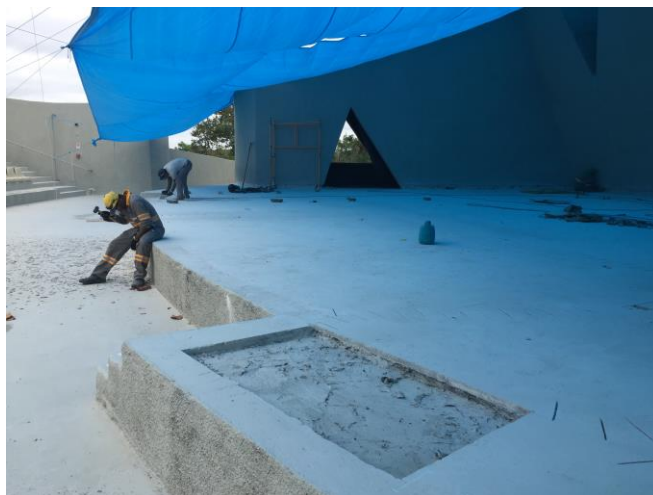
Figura 27: Vista do palco A na etapa de remoção e recomposição pontual de substrato – Fonte: Arquivos de obra do Teatro L Occitane.

b- Segunda etapa: Levando em consideração a baixa resistência do substrato, existência de fissuras, som cavo em regiões pontuais, descontinuidade de juntas de desolidarização e dilatação, baixo cobrimento e seccionamento de tela de reforço, o projeto de impermeabilização recomendou a realização da remoção e recomposição pontual com argamassa de cimento e areia em traço adequado nas regiões com anomalias, utilizando ponte de aderência de base epóxi, com o objetivo de colagem entre o concreto velho x concreto novo, evitando posteriores destacamentos, conforme a figura 26.

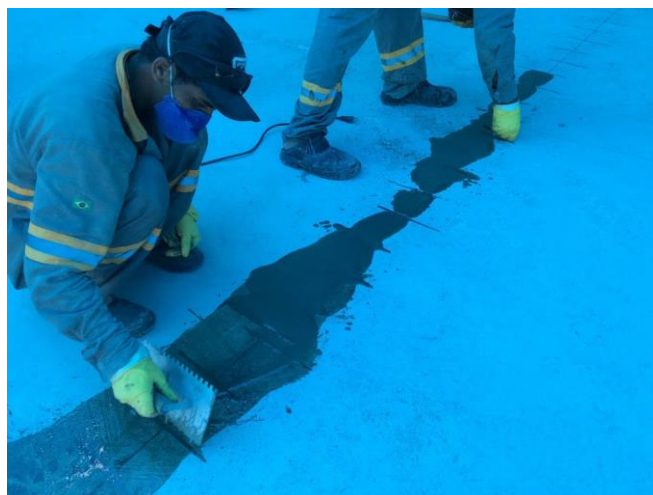
Figura 28: Vista do palco A na etapa de tratamento de trincas com grampeamento – Fonte: Arquivos de obra do Teatro L Occitane.

c- Terceira etapa: Execução de grampeamento de trincas, esse tratamento é sugerido quando há constatação de baixa taxa de armadura, portanto foram feitos cortes ao longo da trinca transversalmente e não alinhada, com o objetivo de estruturas essas descontinuidades e reduzir ao máximo sua movimentação, o grampeamento foi feito com barras de ferro 5/8 com comprimento de 20 cm, espaçadas a 25 cm uma das outras, a ancoragem (imprimação) foi feita com resina epóxi de alta viscosidade com incorporação de areia de quartzo de granulometria controlada, conforme figura 27.

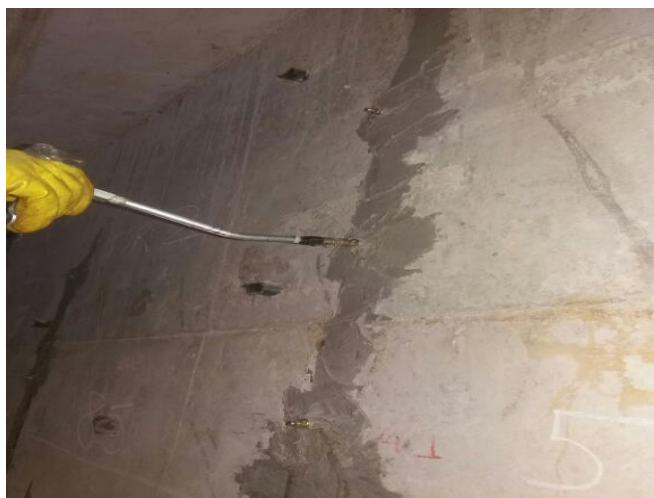
Figura 35: Vista da viga em concreto com injeção de epóxi – Fonte: Arquivos de obra do Teatro L Occitane.

O material utilizado para colmatação da fissura é um adesivo epóxi, tixotropico, bi-componente, possui mínima absorção de água, pode ser aplicado em substrato úmido, dispensa o uso de primer de aderência e possui alta resistência mecânica, química e elasticidade.

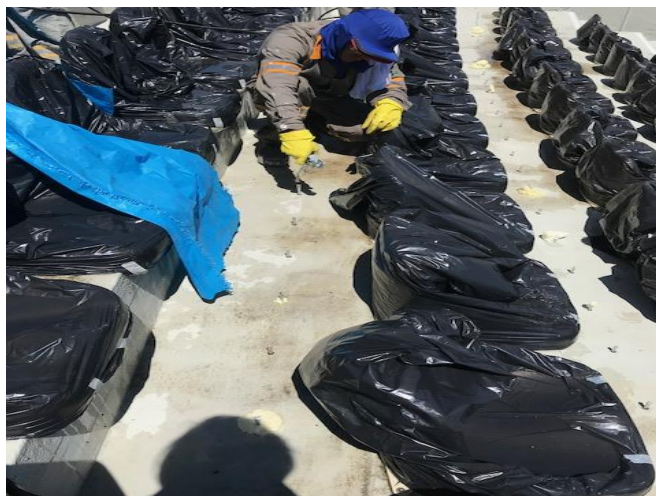
Figura 38: Vista da arquibancada com injeção de poliuretano em bicos —  
Fonte: Arquivos de obra do Teatro L Occitane.

Foi injetado o gel de poliuretano (que é uma resina de poliuretano para injeção de baixa viscosidade e livre de solventes, em contato com a água forma uma estrutura de células fechadas e impermeáveis, flexível e elástica) que tem como objetivando fechar os poros da espuma e não permitir a passagem de água, após finalização destas etapas foi feito o tamponamento do local com resina epóxi evitando que o produto injetado venha a percolar por fora da junção de forma a garantir que 100% do produto estejam aderidos ao substrato em toda a extensão linear e profundidade. A técnica de injeção nas arquibancadas estão ilustradas nas figuras 36, 37 e 38.
