**ANALISE DE DEGRADAÇÃO DE PASSARELAS DE CONCRETO  
LOCALIZADAS AO LONGO DAS VIAS FÉRREAS EM DIFERENTES  
ZONAS DA REGIÃO METROPOLITANA DE SÃO PAULO**

Trabalho de Conclusão de Curso apresentado ao curso de Pós-Graduação em Patologia nas Obras Cíveis, Pós-Graduação *lato sensu*, do Instituto IDD como requisito parcial para a obtenção do Grau de Especialista em Patologia nas Obras Cíveis.

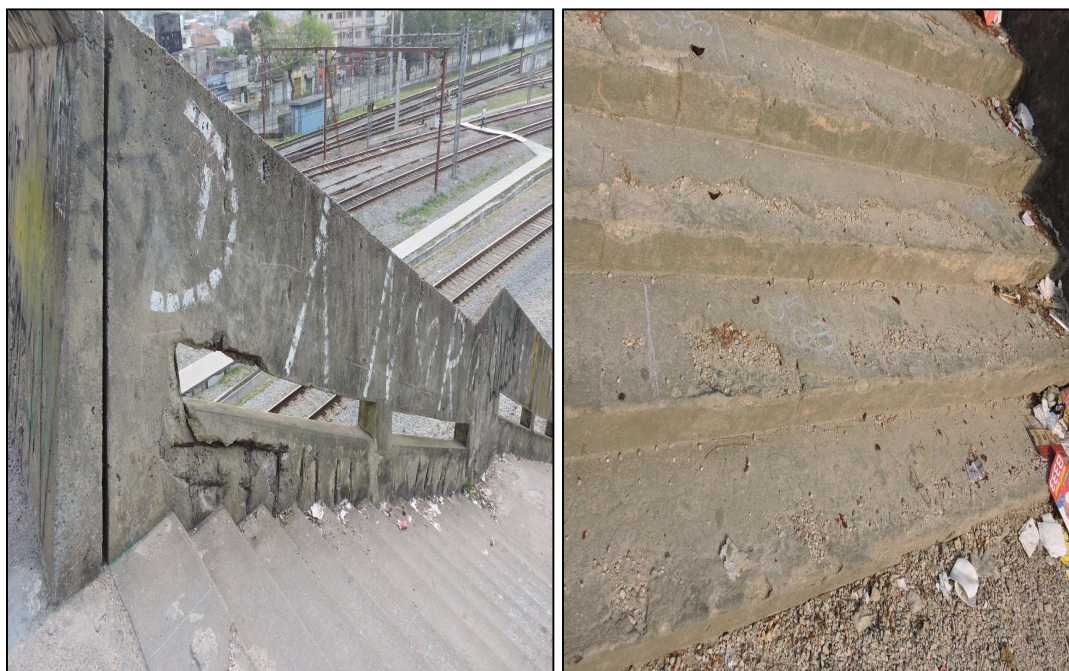
A Fotografia anterior ilustra o piso cimentado do tabuleiro da passarela. Já a Fotografia 4, abaixo, expõe-se algumas manifestações patológicas encontradas na passarela, como a corrosão da armadura e deslocamentos.

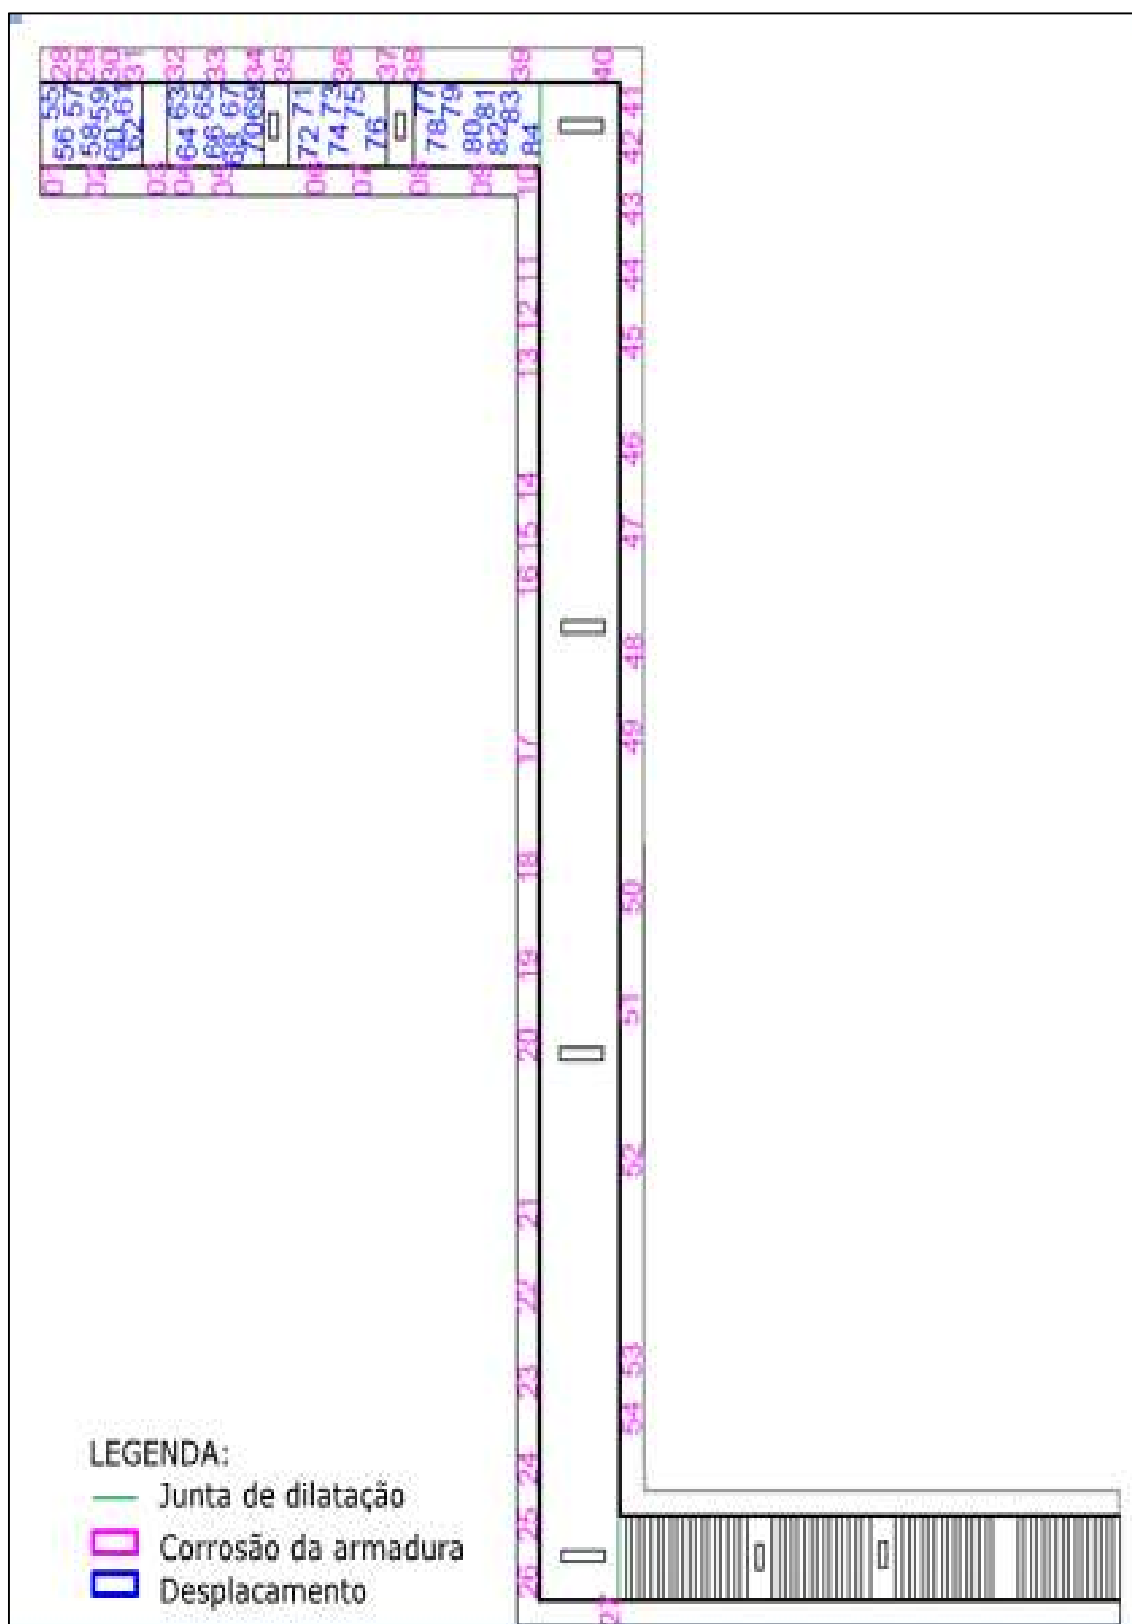
**Figura 11.** Mapeamento das manifestações patológicas encontradas.

Na sequência, será exposto o mapeamento das manifestações patológicas em estudo, que foram encontradas na passarela 1: Calmon Viana (Figura 12).

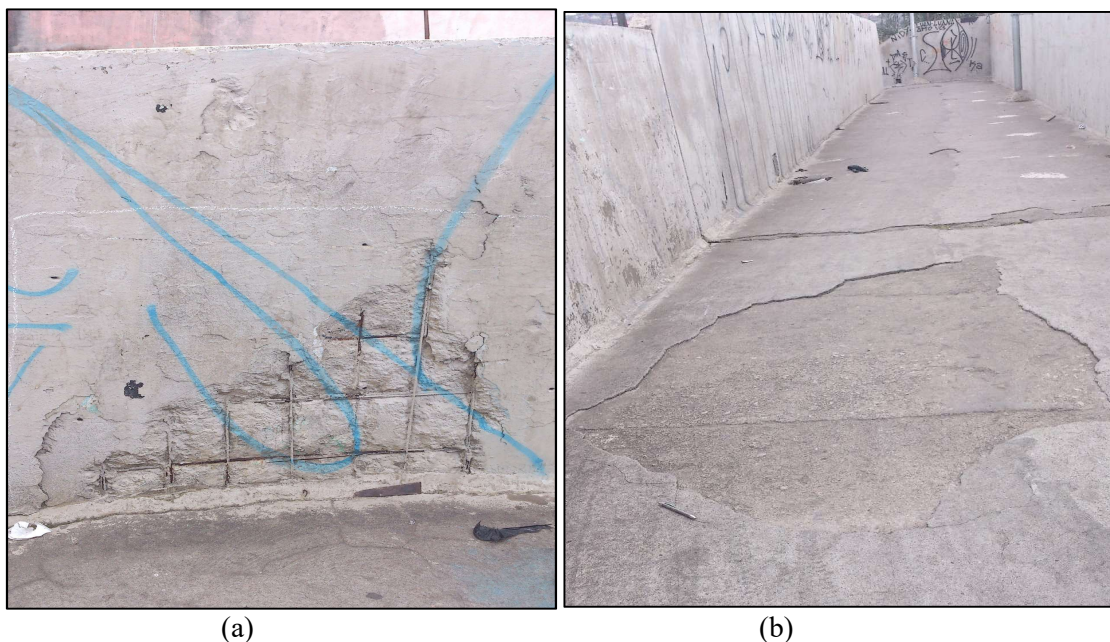
A Fotografia 7 mostra o piso cimentado do tabuleiro da passarela e parte do guarda-corpo do tabuleiro. A Fotografia 08, a seguir, exhibe alguns dos danos encontrados na passarela da Vila ABC, como a corrosão da armadura e deslocamentos.

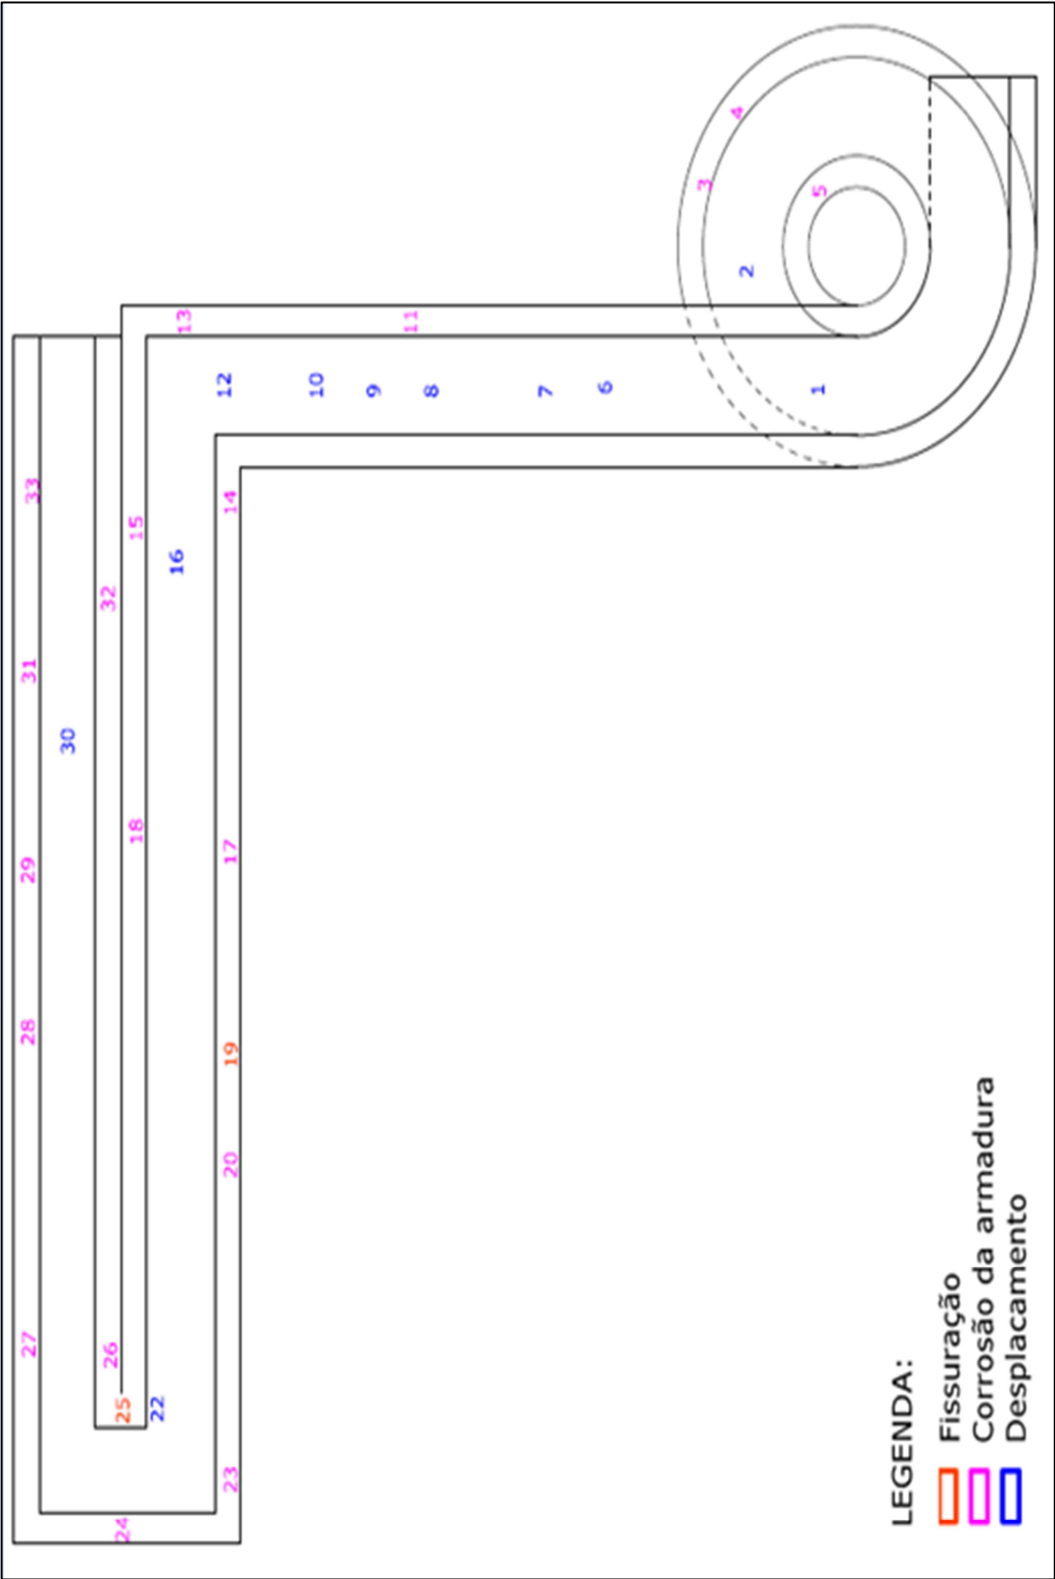
Figura 13. Mapeamento das manifestações patológicas encontradas.

O mapeamento das manifestações patológicas em estudo, verificadas durante a inspeção da passarela 2 – Vila ABC, serão reportadas na Figura 13.

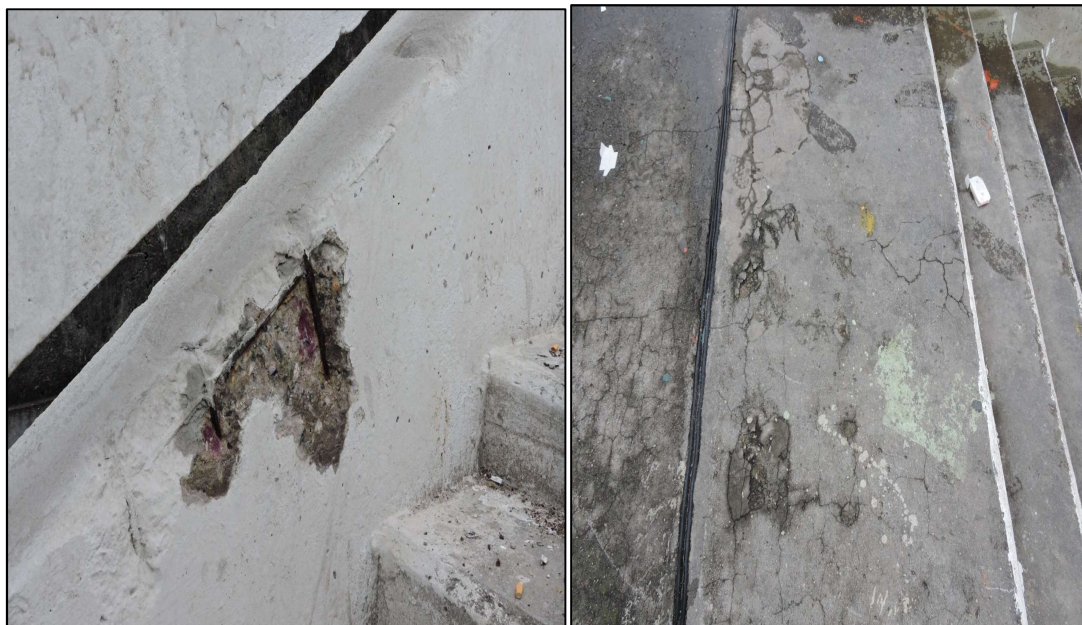
A Fotografia 11 exhibe o tabuleiro da passarela, com seu piso cimentado. Na Fotografia 12 a seguir, visualizam-se algumas das manifestações patológicas encontradas na passarela.

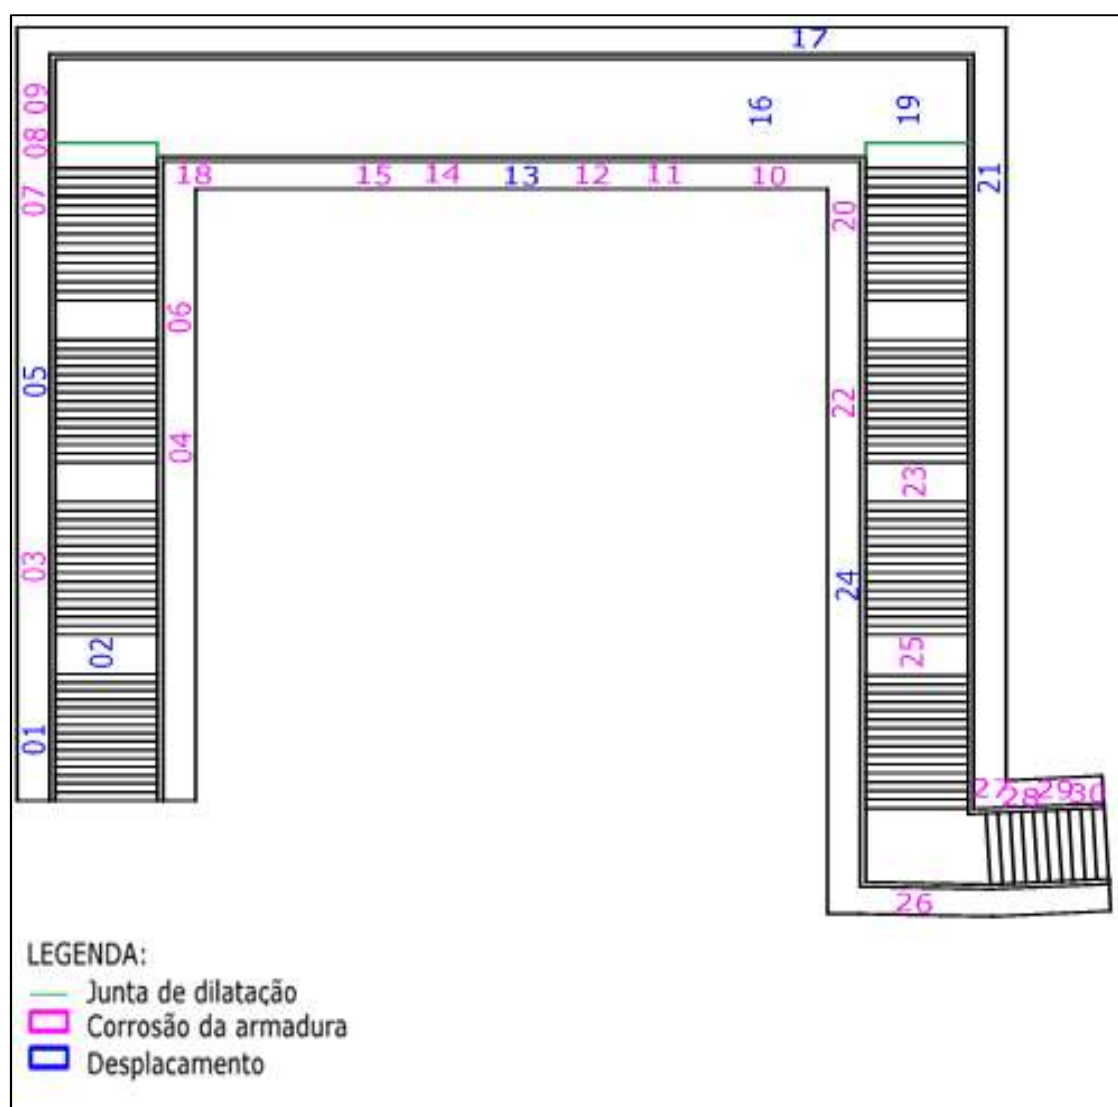
**Figura 15.** Mapeamento das manifestações patológicas encontradas.

A seguir, pode-se visualizar o mapeamento das manifestações patológicas inspecionadas na passarela 3 (Figura 15).

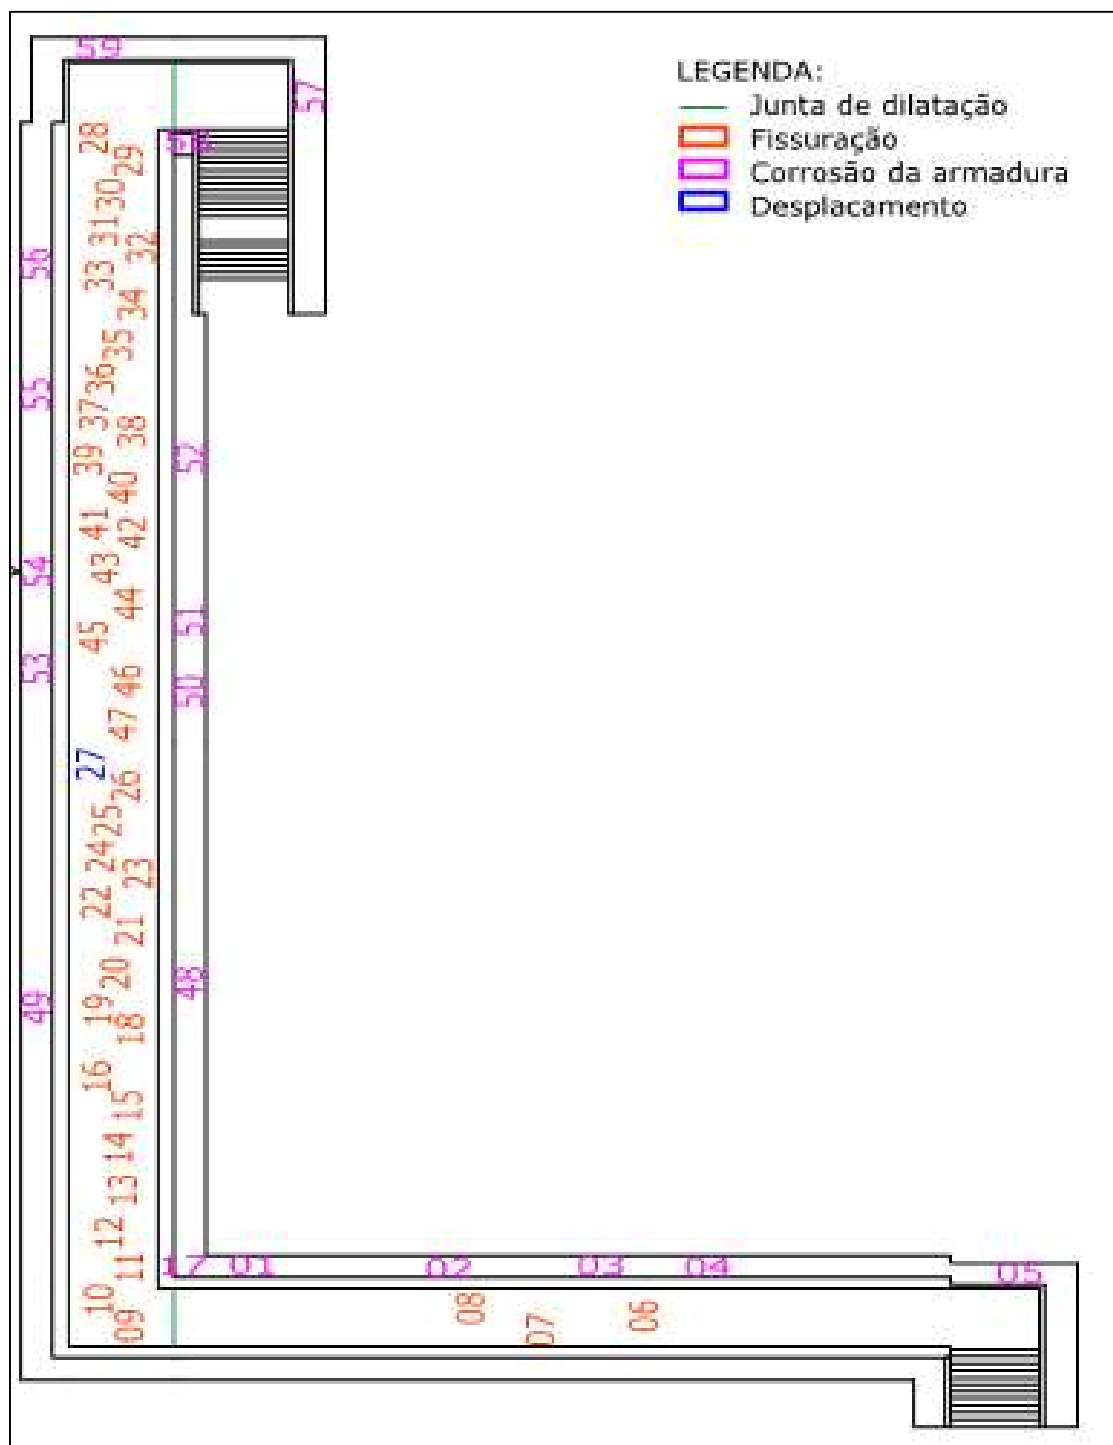
**Figura 17.** Mapeamento das manifestações patológicas encontradas.

O mapeamento, apresentado abaixo, ilustra as manifestações patológicas da passarela Vila Augusto, de acordo com o encontrado em campo.

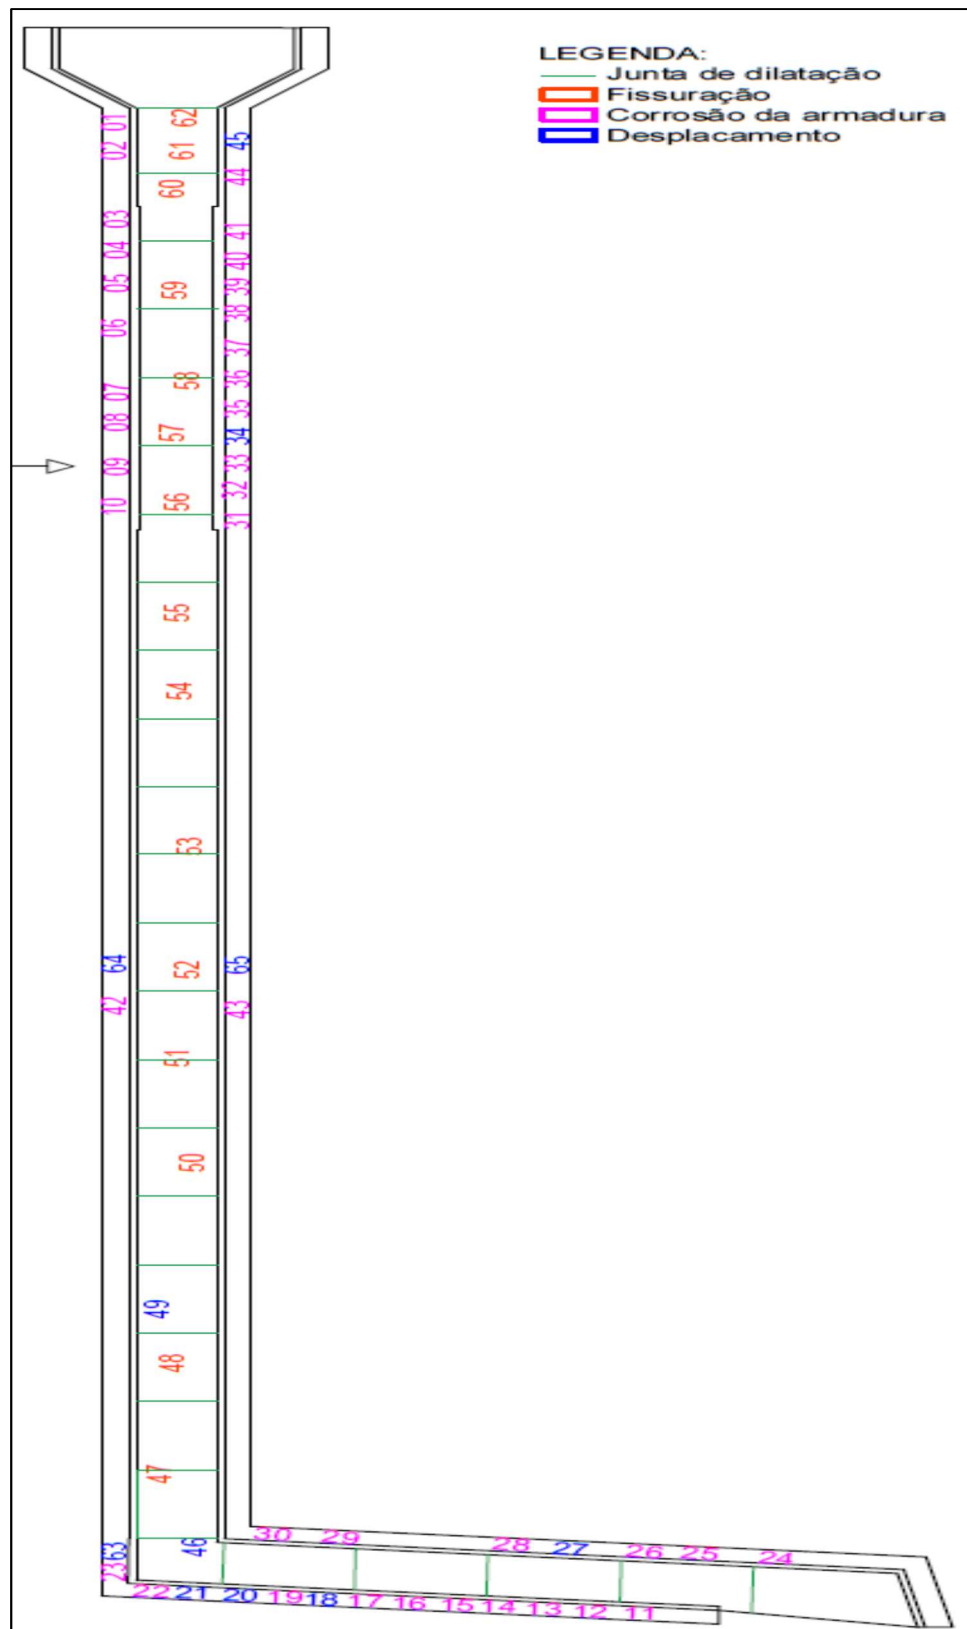
**Figura 19.** Mapeamento das manifestações patológicas encontradas

A seguir, apresentar-se-á o mapeamento das manifestações patológicas em estudo, as quais foram encontradas na passarela 5: Vila Gomes (Figura 20).
