**LEVANTAMENTO DAS MANIFESTAÇÕES PATOLÓGICAS  
EXISTENTES NA ESTRUTURA DO PRÉDIO DE EDUCAÇÃO FÍSICA  
DA UFPR**

Trabalho de Conclusão de Curso apresentado ao curso de Pós Graduação em Patologia das Obras Civas, Pós-Graduação *lato sensu*, do Instituto IDD como requisito parcial para a obtenção do Grau de Especialista em Patologia nas Obras Civas.

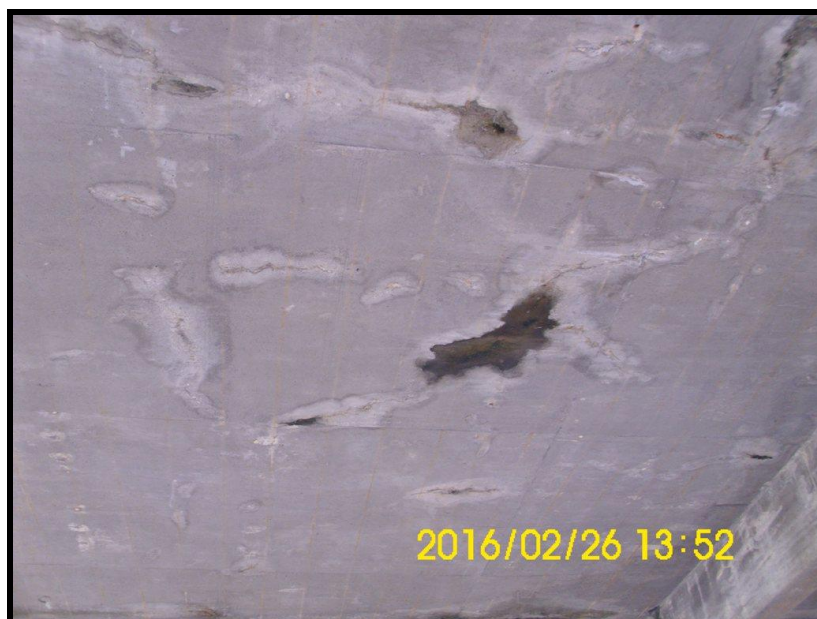
Foto 8 - 1º PAVIMENTO - Mapeamento de armadura devido pequeno cobrimento.

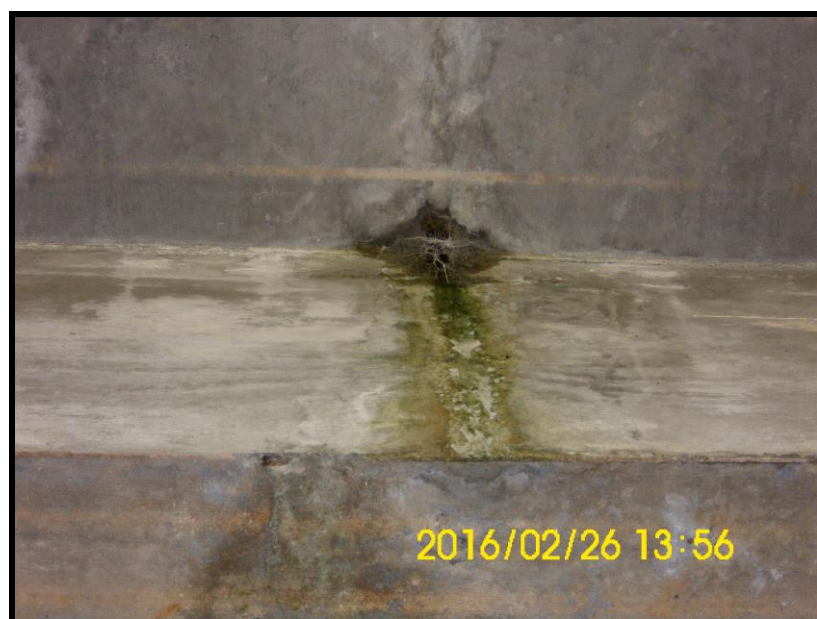
Foto 9 - 1º PAVIMENTO - Mapeamento de armadura, trincas e manchas de infiltração na laje.

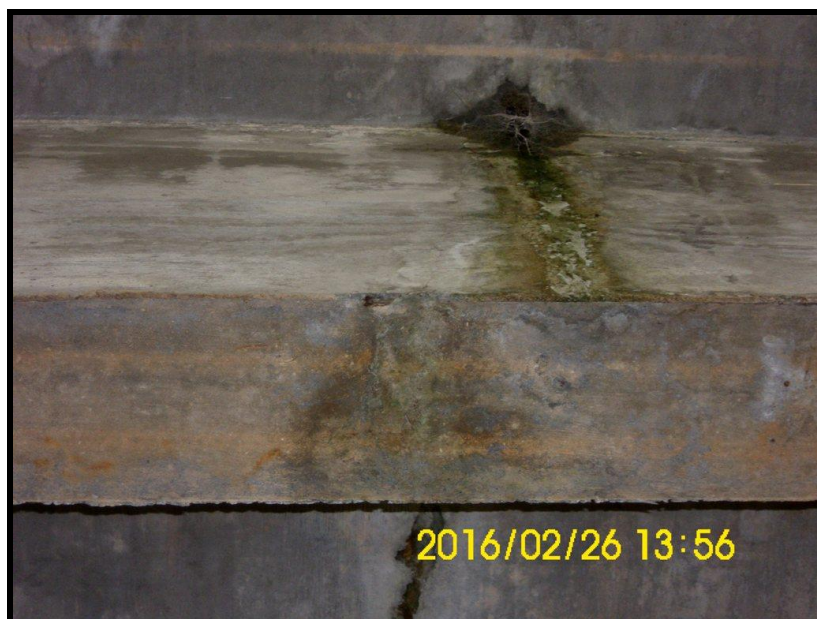
Foto 10 - 1º PAVIMENTO - Fissura e mancha de infiltração em viga.

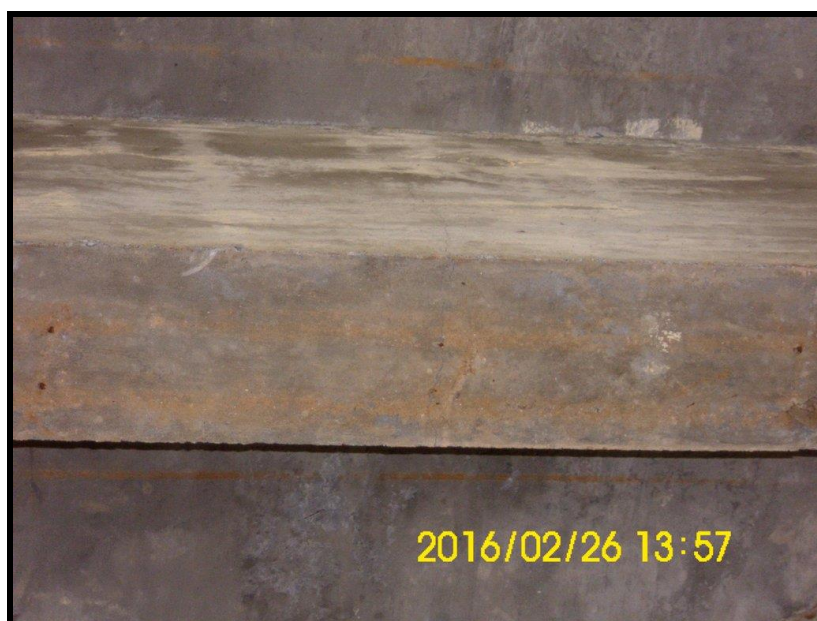
Foto 11 - 1º PAVIMENTO - Fissura e mancha de infiltração em viga.

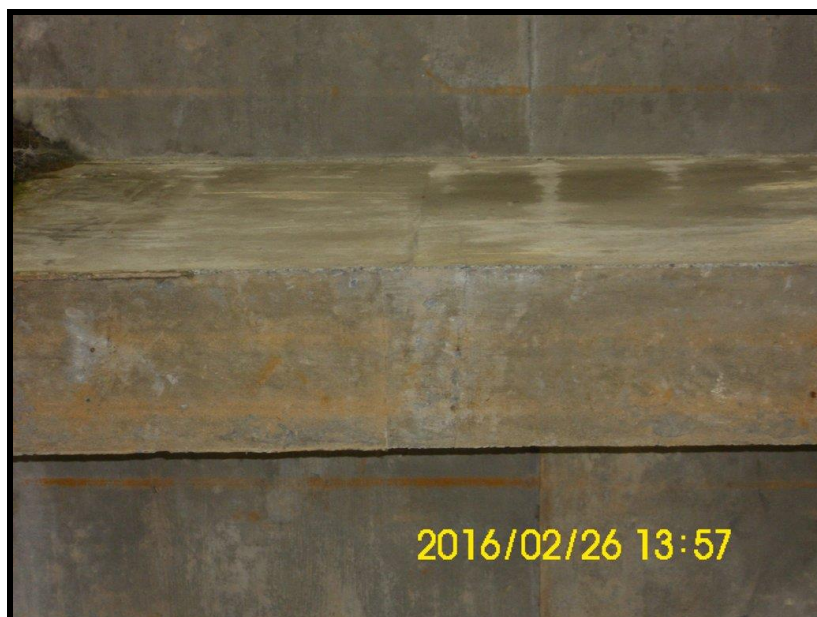
Foto 12 - 1º PAVIMENTO - Fissura transversal em viga.

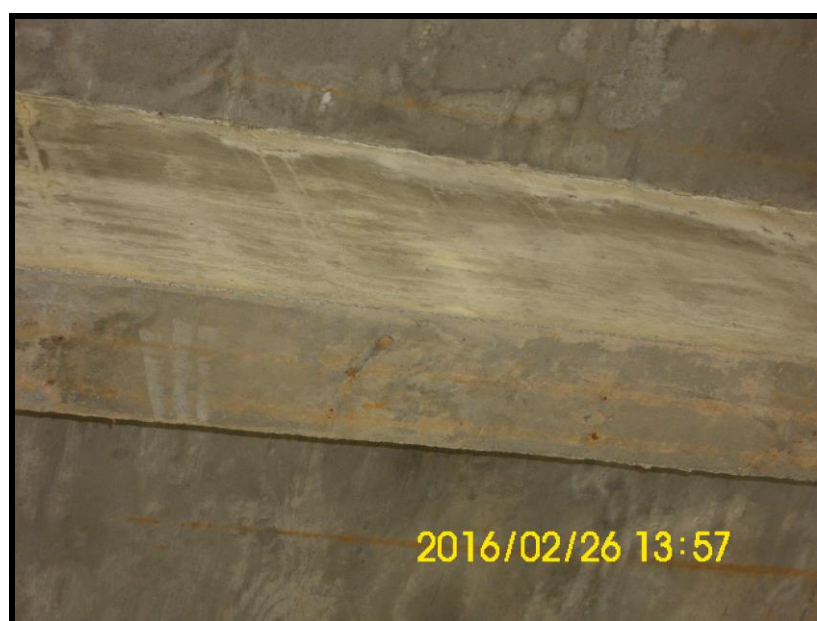
Foto 13 - 1º PAVIMENTO - Fissura transversal em viga.

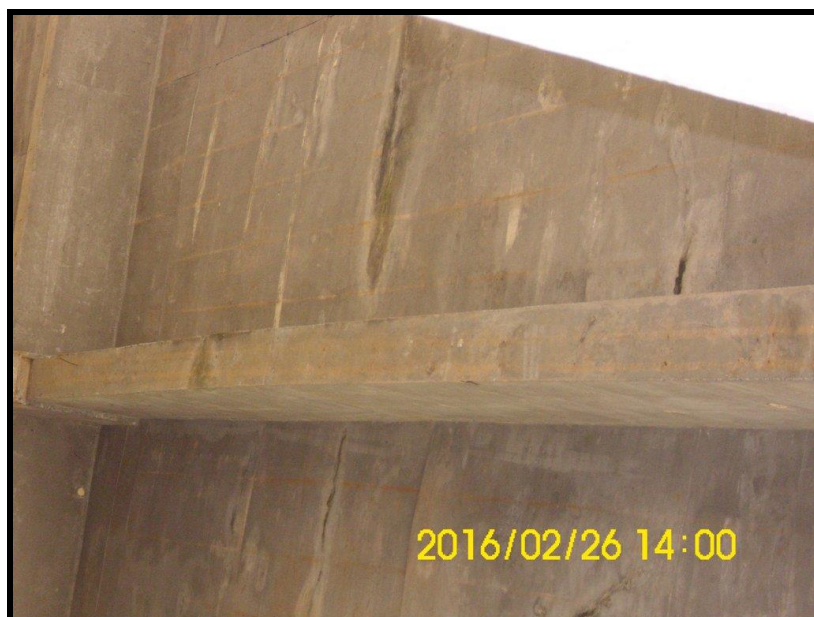
Foto 18 - 1º PAVIMENTO - Fissura transversal em viga.

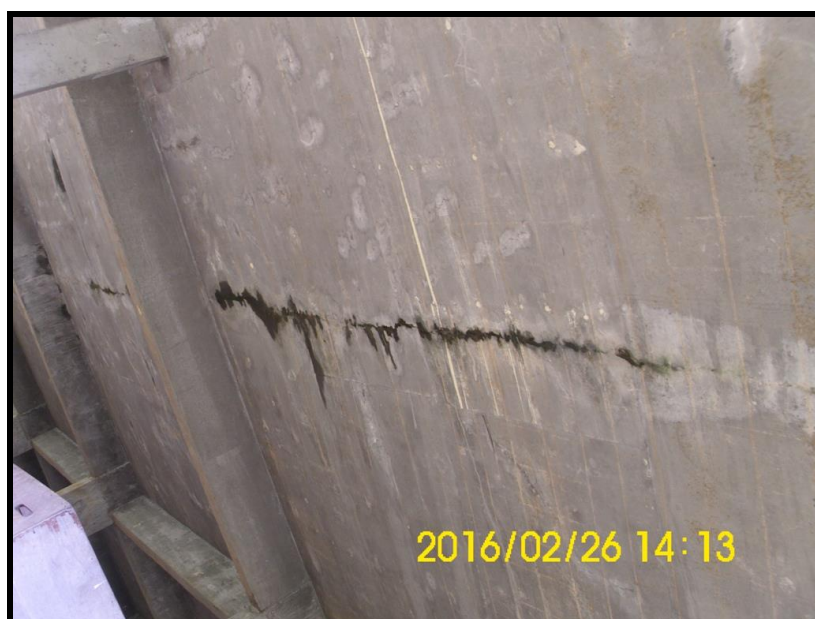
Foto 27 - 1º PAVIMENTO - Mapeamento de armadura devido pequeno cobrimento.

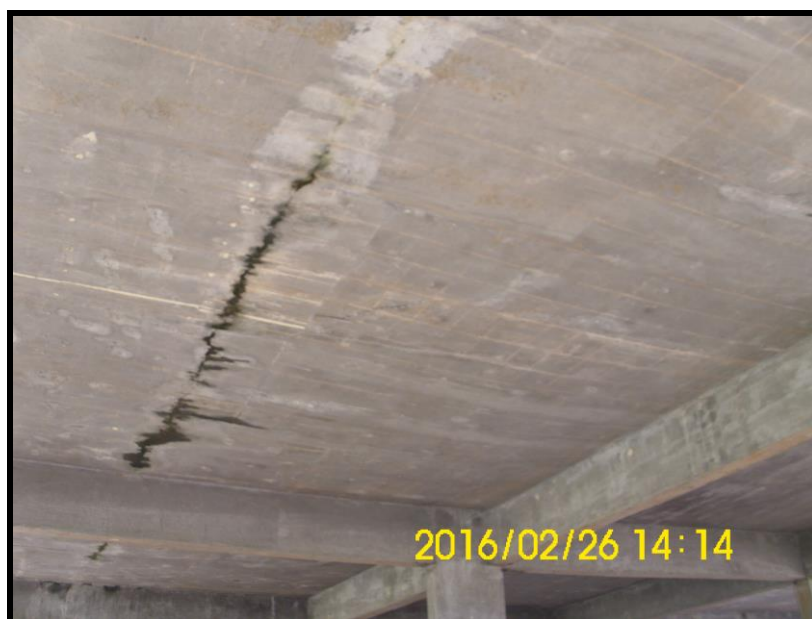
Foto 29 - 1º PAVIMENTO - Mapeamento de armadura e trinca longitudinal com manchas de infiltração.

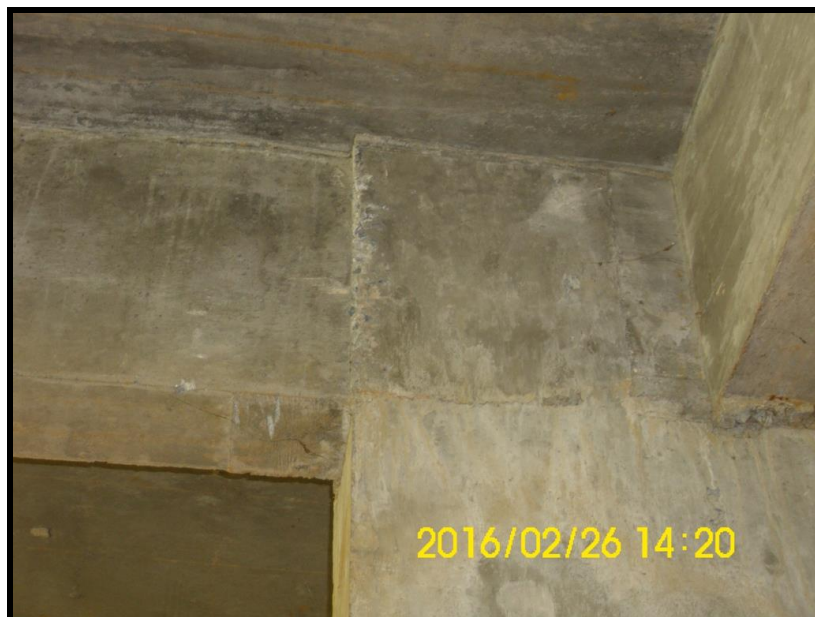
Foto 30 - 1º PAVIMENTO - Mapeamento de armadura e trinca longitudinal com manchas de infiltração.

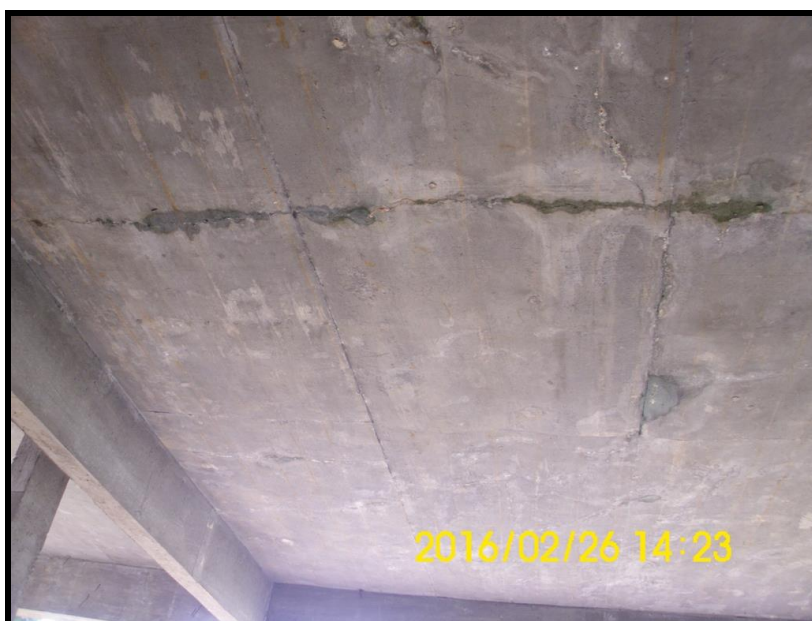
Foto 33 - 1º PAVIMENTO - Mapeamento de armadura e trinca longitudinal com manchas de infiltração.

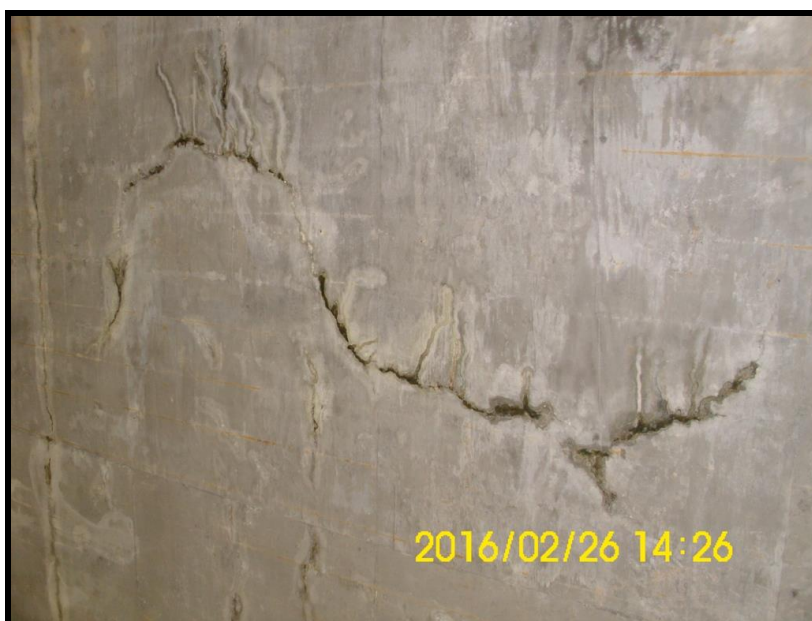
Foto 35 - 1º PAVIMENTO - Mapeamento de armadura e trinca longitudinal com manchas de infiltração.

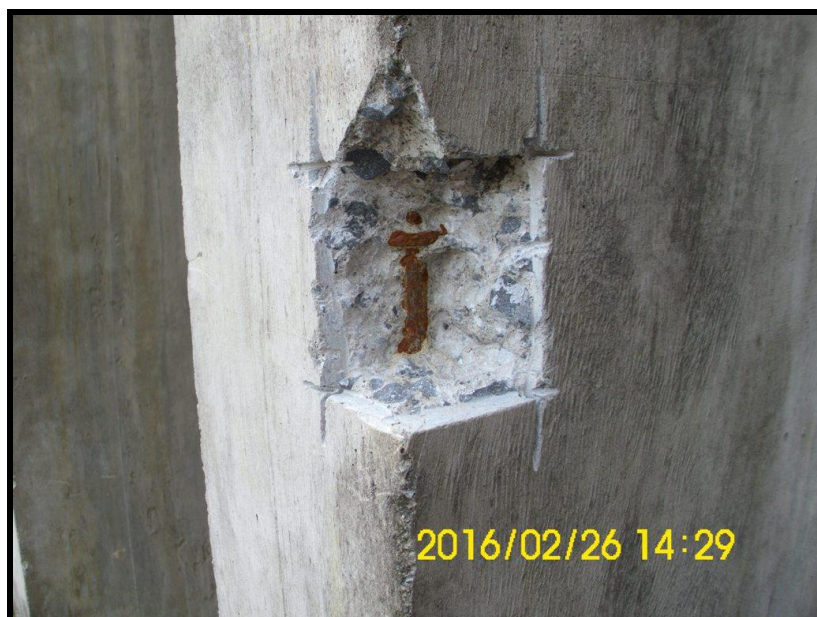
Foto 36 - 1º PAVIMENTO - Mapeamento de armadura e trinca longitudinal com manchas de infiltração.

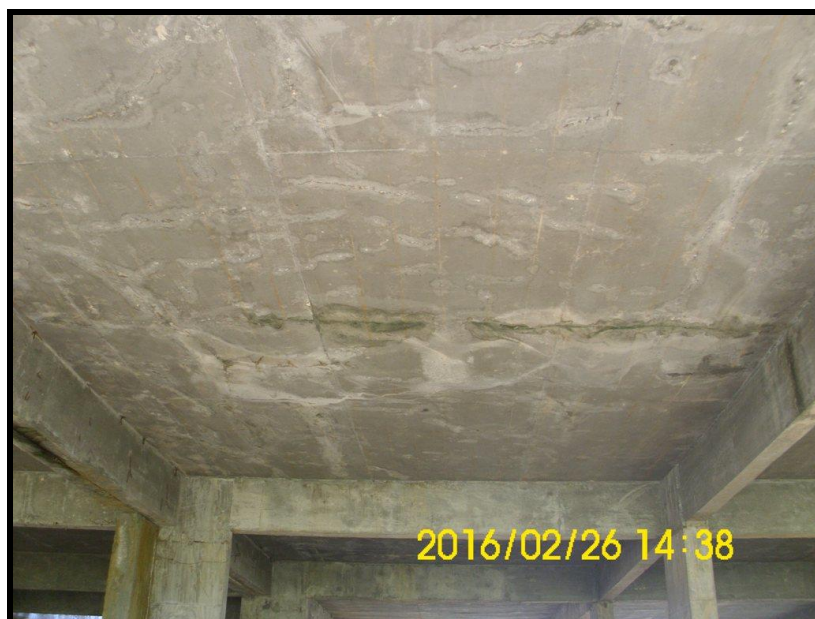
Foto 44 - 1º PAVIMENTO - Mapeamento de armadura e trinca longitudinal com manchas de infiltração.

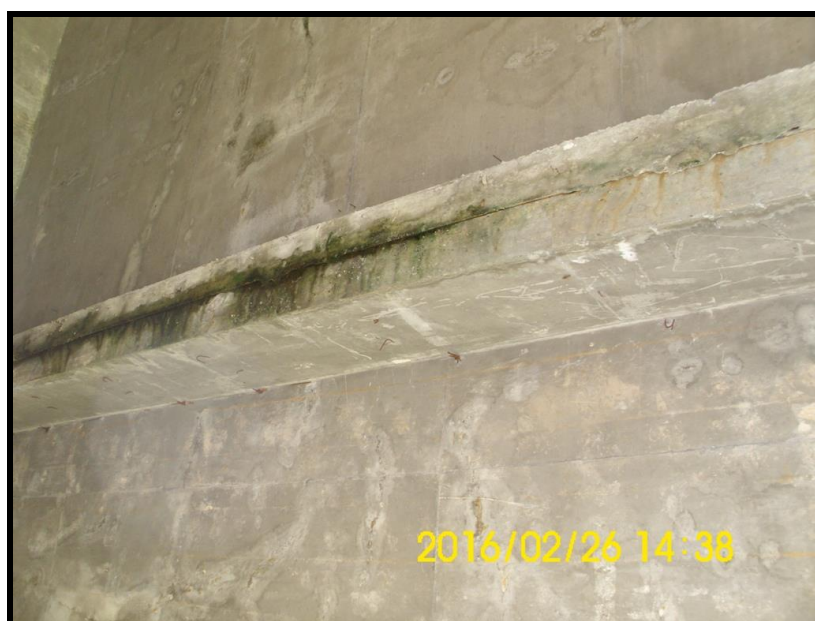
Foto 45 - 1º PAVIMENTO - Mapeamento de armadura e trinca longitudinal com manchas de infiltração.

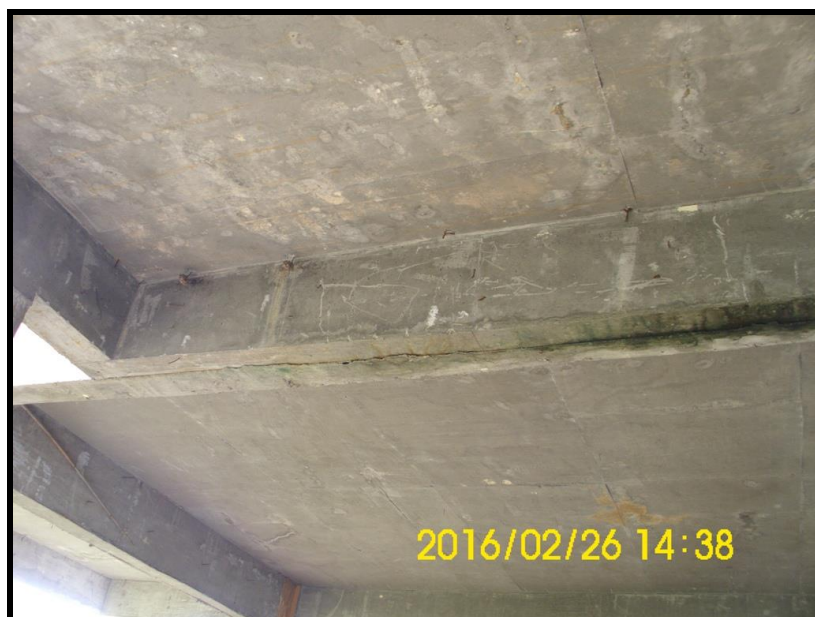
Foto 46 - 1º PAVIMENTO - Manchas provenientes de infiltração em junta de dilatação da estrutura.

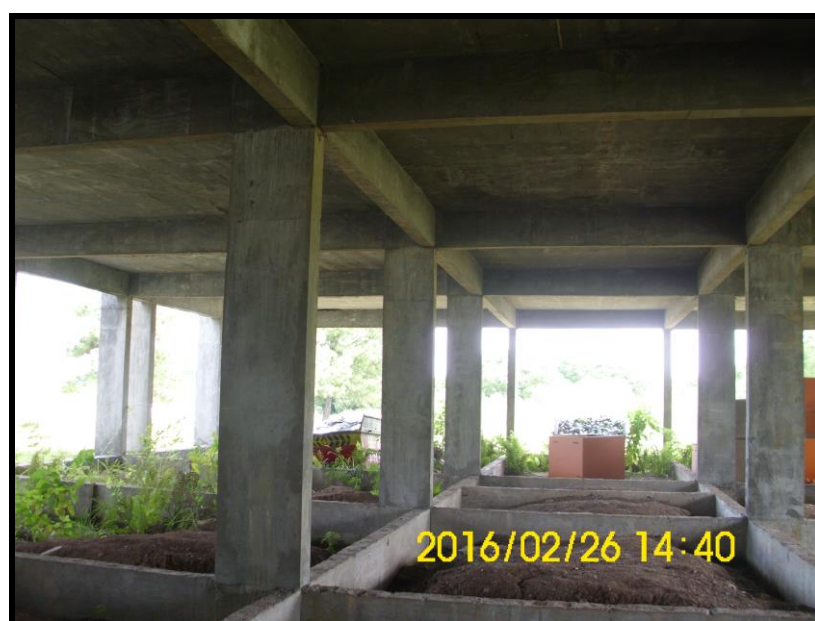
Foto 47 - 1º PAVIMENTO - Manchas provenientes de infiltração em junta de dilatação da estrutura.

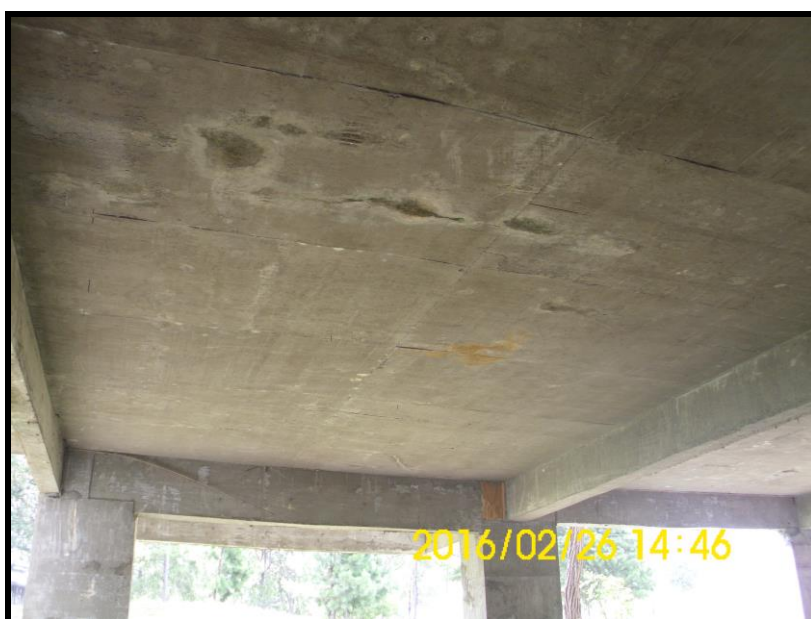
Foto 51 - 1º PAVIMENTO - Trinca em laje.

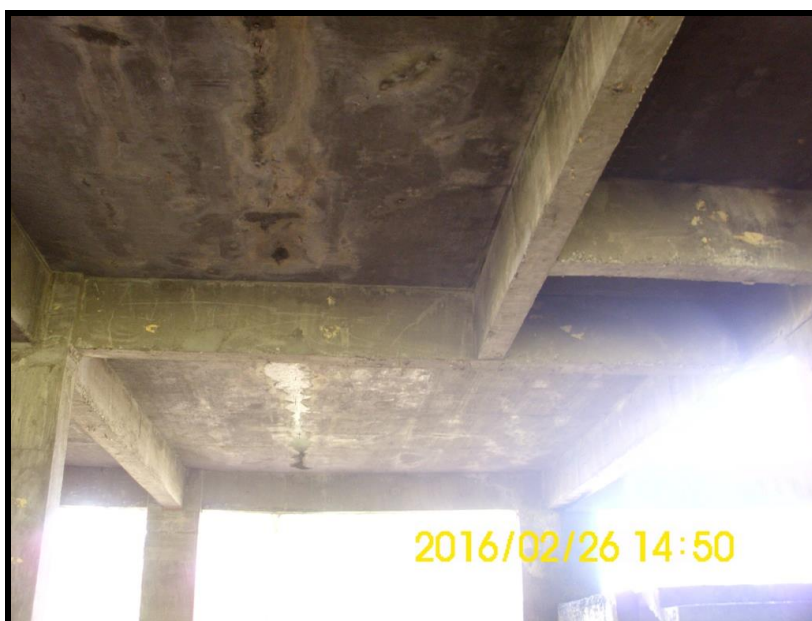
Foto 57 - 1º PAVIMENTO - Trinca transversal em laje e manchas de infiltração.

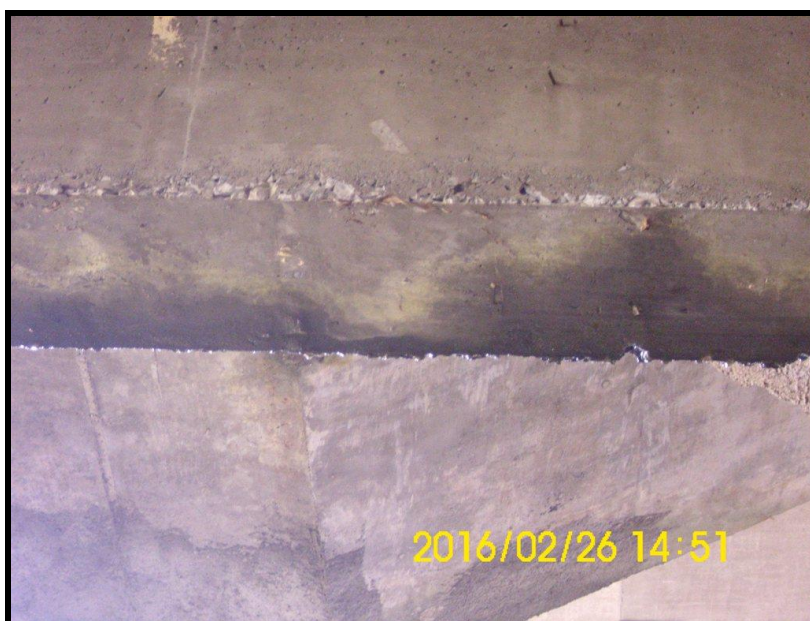
Foto 59 - 1º PAVIMENTO - Trinca transversal em laje e manchas de infiltração.

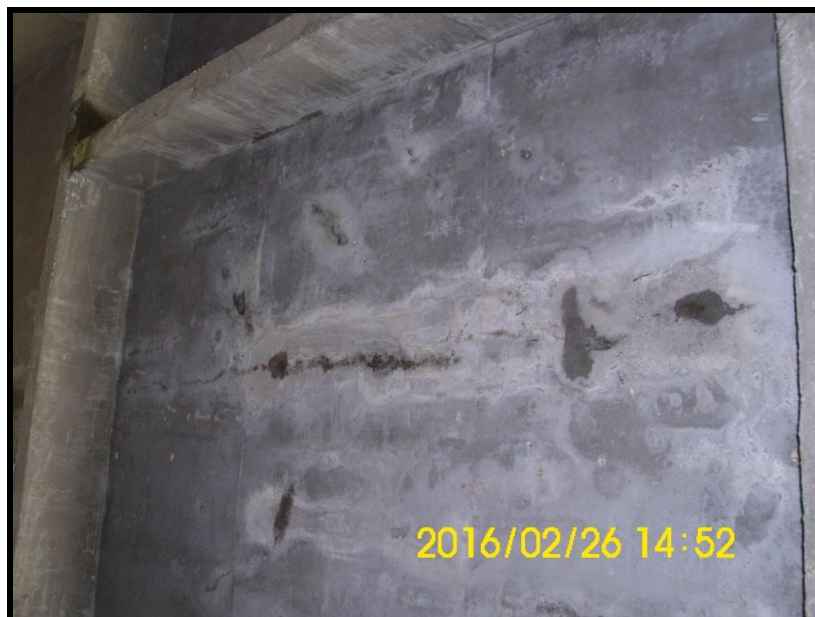
Foto 62 - 1º PAVIMENTO - Nichos de concretagem e manchas de infiltração.

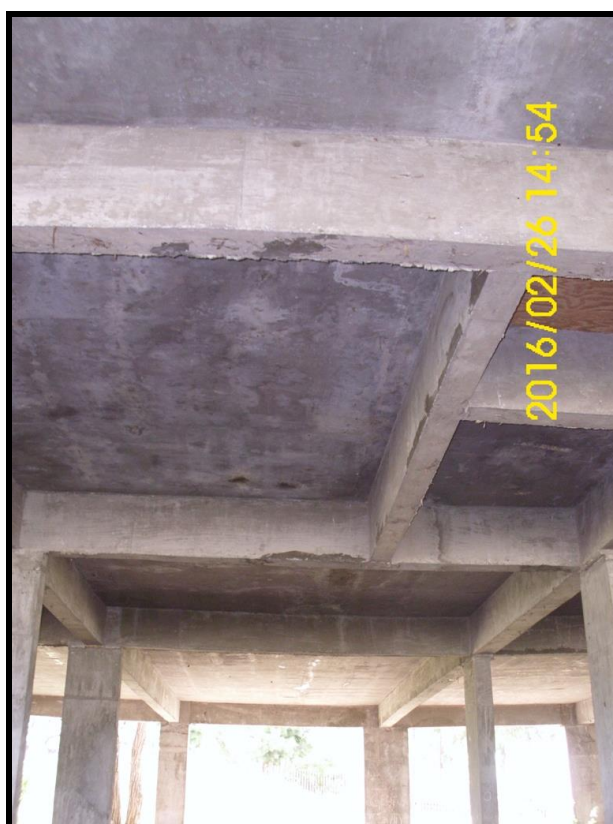
Foto 63 - 1º PAVIMENTO - Trinca transversal em laje e manchas de infiltração.

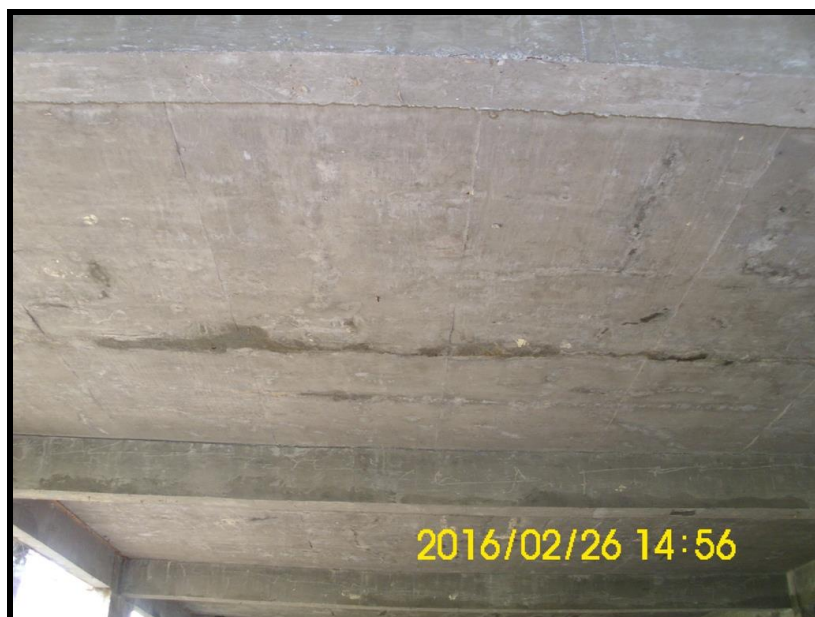
Foto 64 - 1º PAVIMENTO - Manchas em laje provenientes de infiltração.

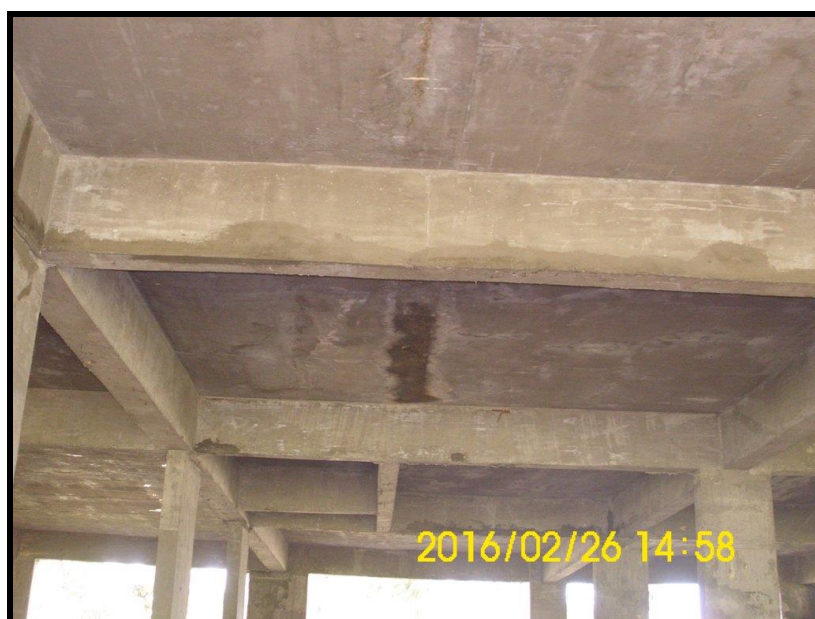
Foto 65 - 1º PAVIMENTO - Trinca transversal em laje e manchas de infiltração.

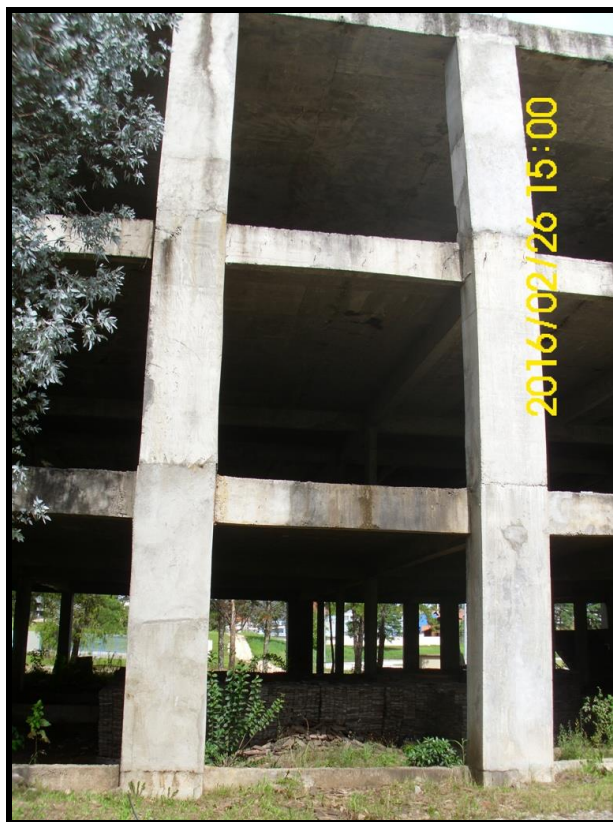
Foto 66 - 1º PAVIMENTO - Manchas em laje provenientes de infiltração.

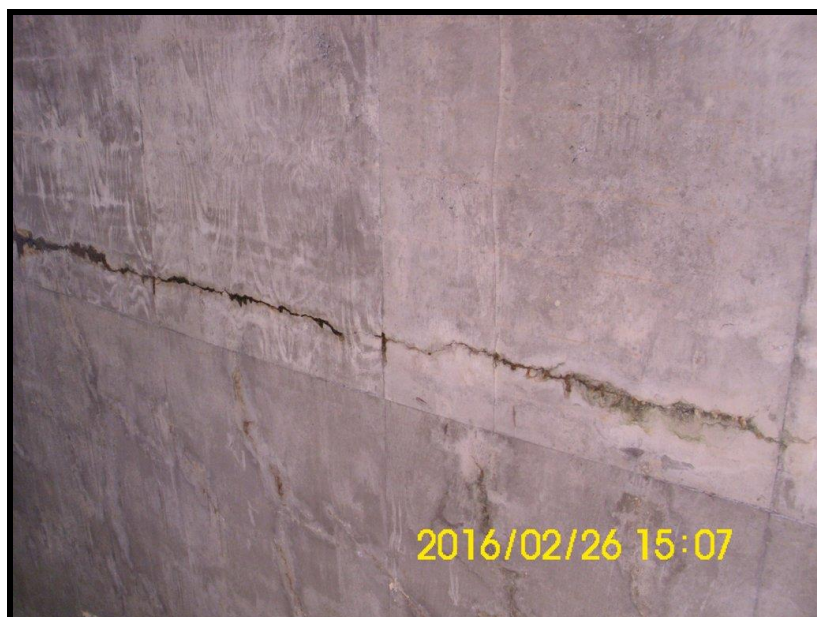
Foto 68 - 1º PAVIMENTO - Manchas em laje provenientes de infiltração.

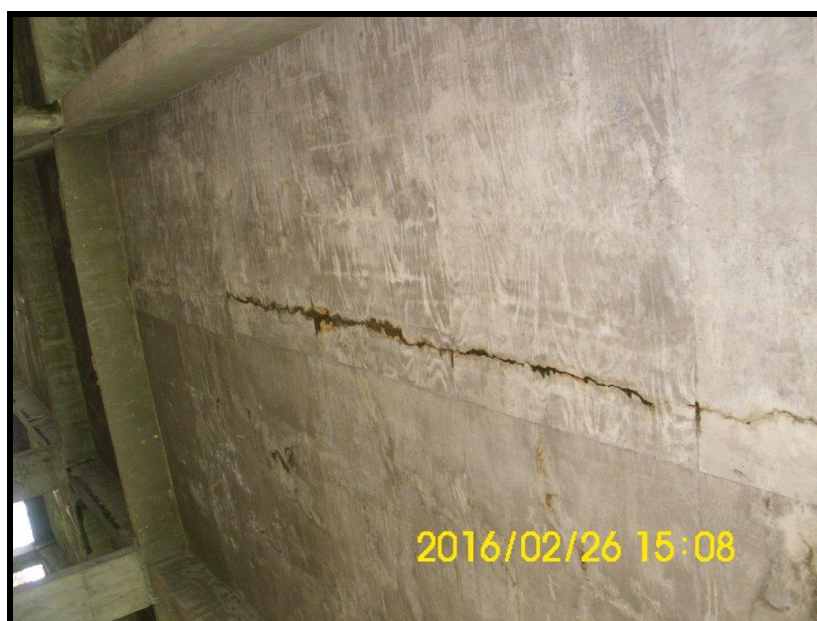
Foto 69 - 1º PAVIMENTO - Trinca transversal em laje e manchas de infiltração.

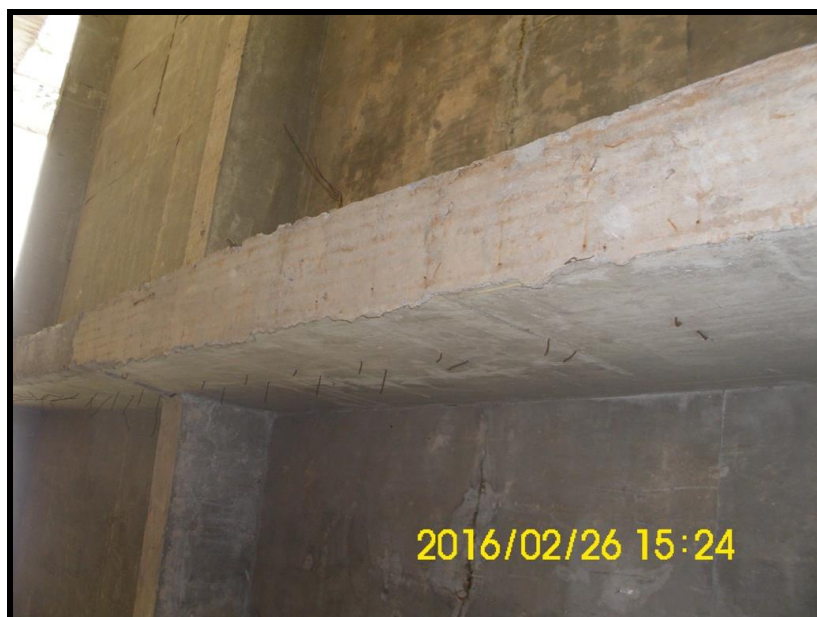
Foto 80 - 1º PAVIMENTO - Trinca transversal em laje e manchas de infiltração.

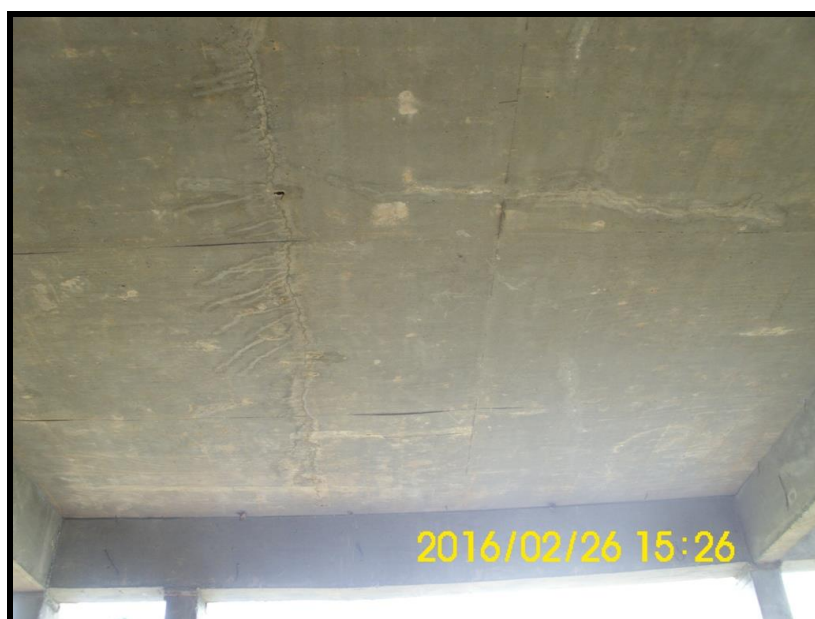
Foto 83 - 1º PAVIMENTO - Mapeamento de armadura devido pequeno cobrimento.

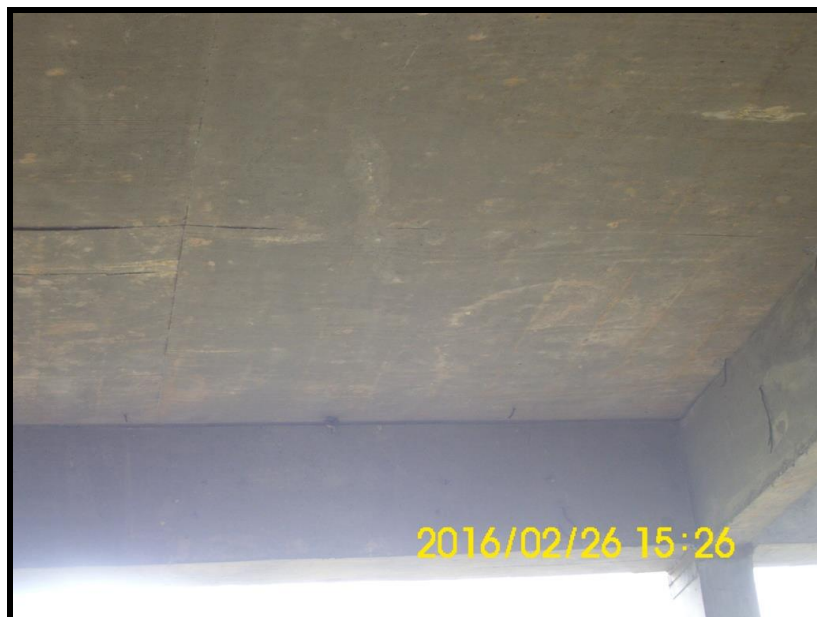
. Foto 84 - 1º PAVIMENTO - Trinca transversal em laje e manchas de infiltração.

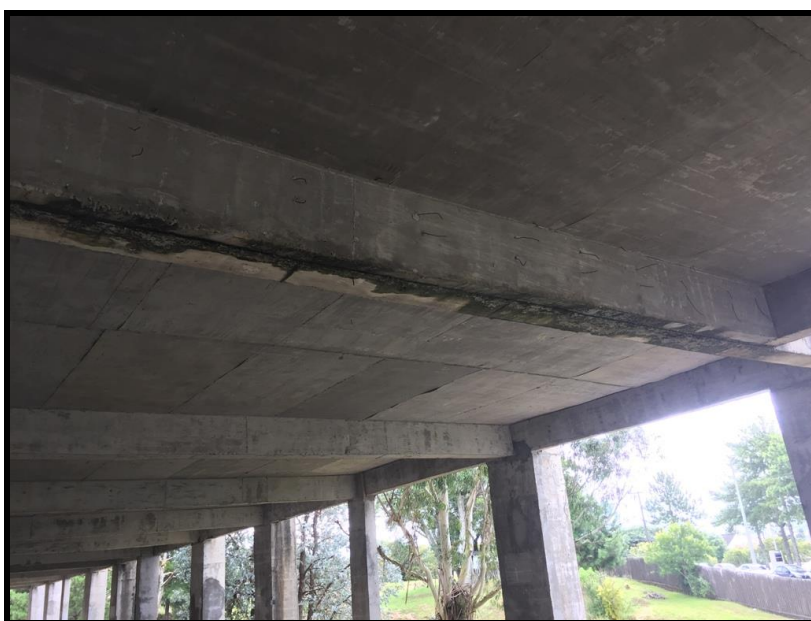
Foto 113 - 2º PAVIMENTO - Cultura de fungos e bolores devido infiltração através da junta de dilatação da estrutura.

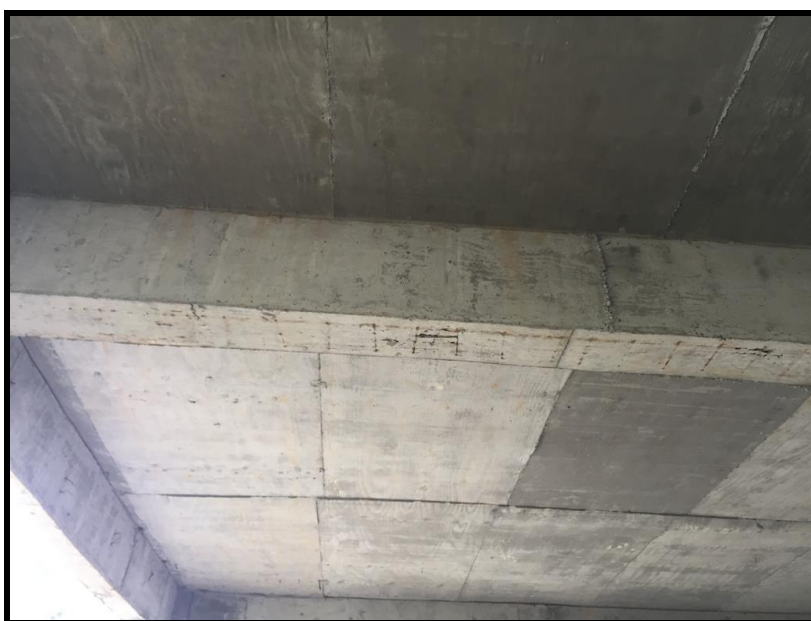
Foto 115 - 1º PAVIMENTO - Cultura de fungos e bolores na laje devido infiltração através da junta de dilatação da estrutura.

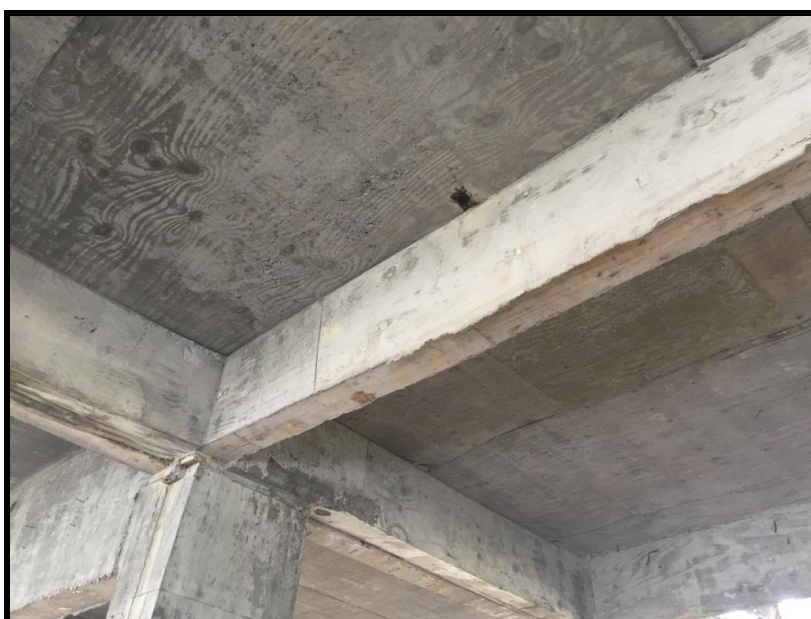
Foto 117 - 2º PAVIMENTO - Mapeamento de armadura devido pequeno cobrimento.

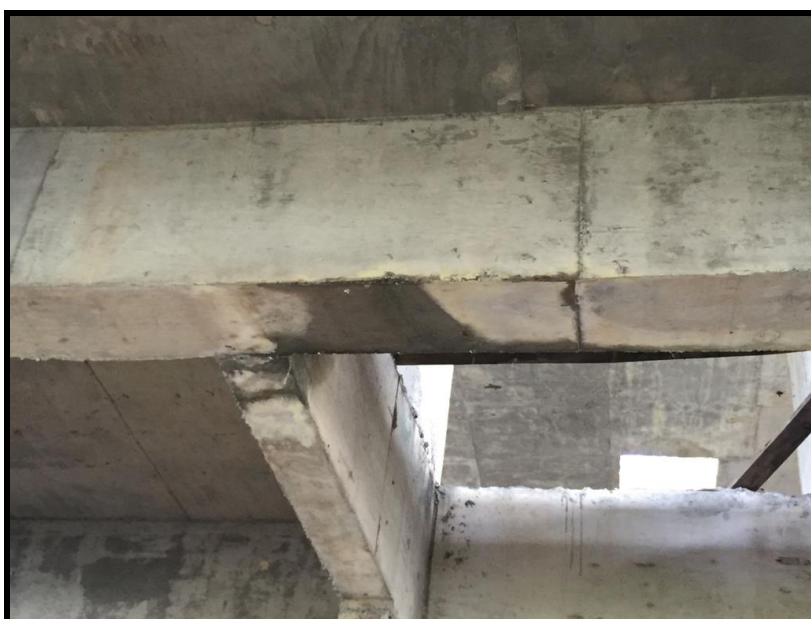
Foto 119 - 2º PAVIMENTO - Manchas na laje devido corrosão citada na foto anterior.

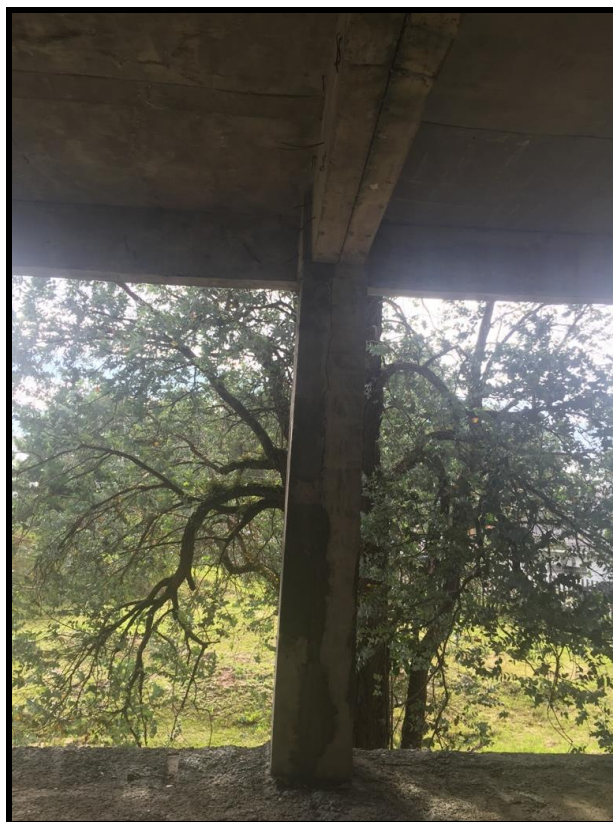
Foto 124 - 2º PAVIMENTO - Mapeamento de armadura devido pequeno cobrimento.

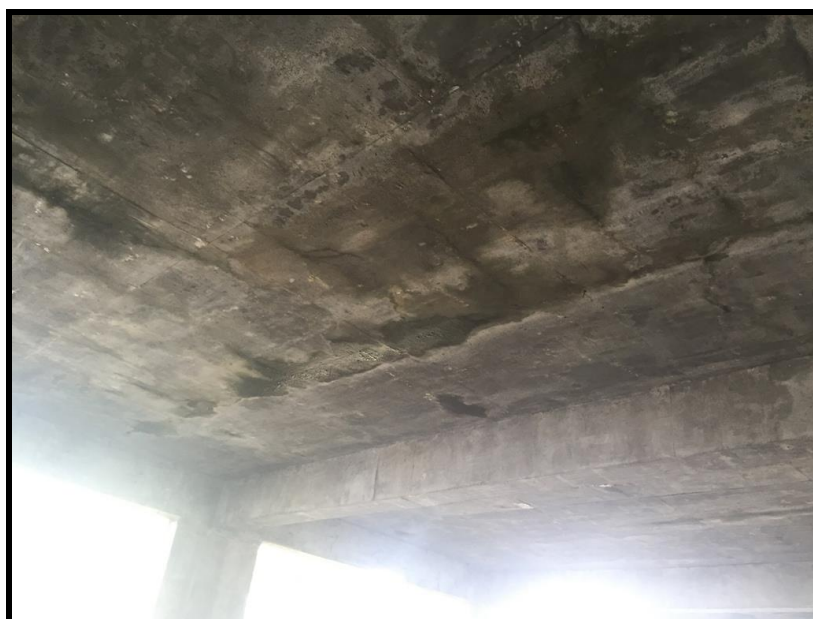
Foto 125 - Manchas de infiltração através da junta de dilatação da estrutura.

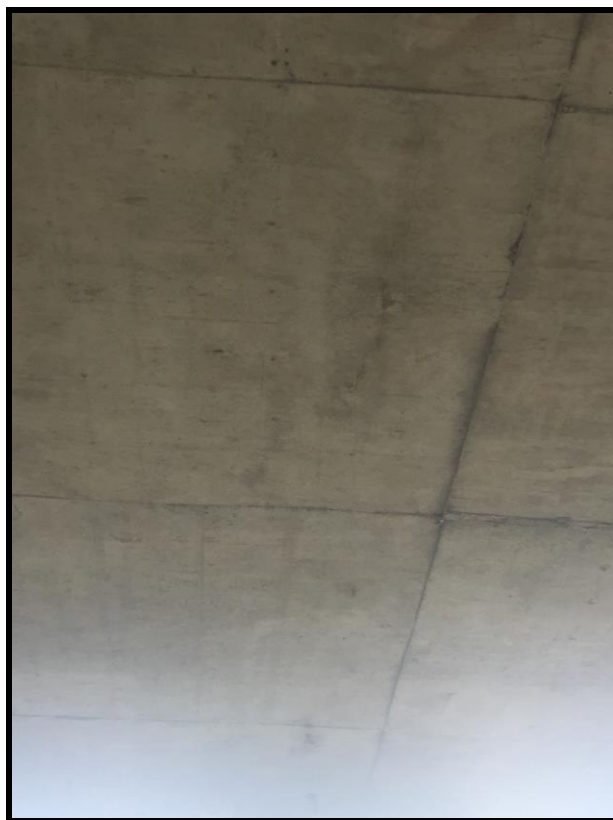
Foto 134 - 2º PAVIMENTO - Trinca transversal em laje e manchas de infiltração.

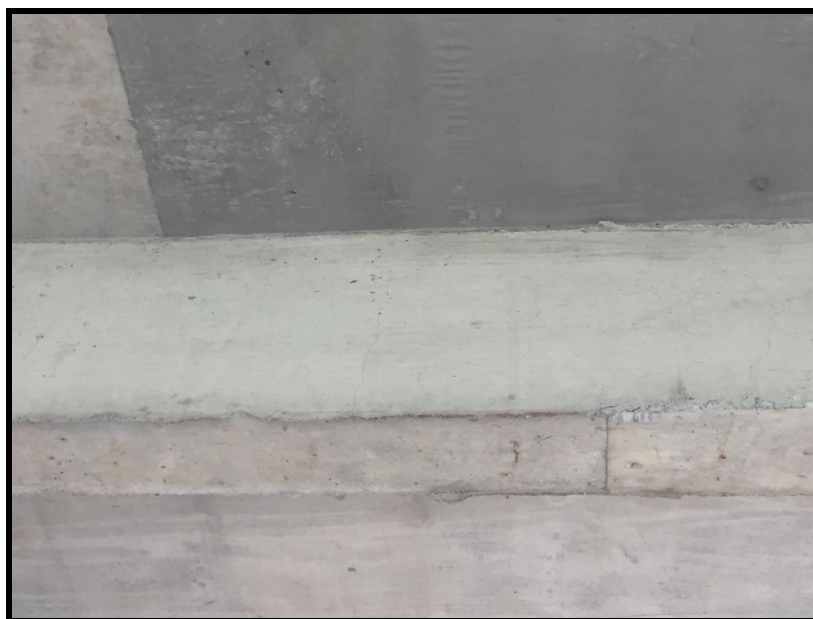
Foto 135 - 2º PAVIMENTO - Trinca transversal em laje e manchas de infiltração.

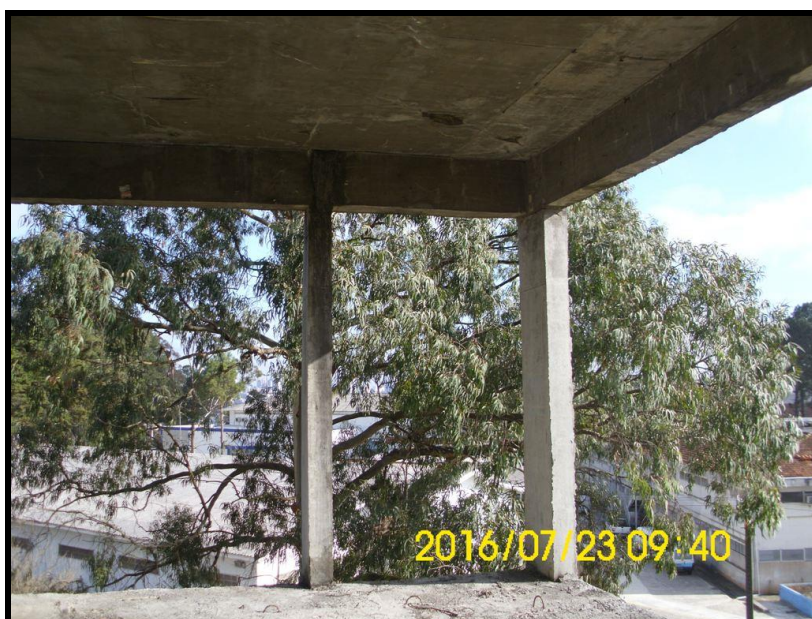
Foto 139 - 2º PAVIMENTO - Trinca transversal em viga.

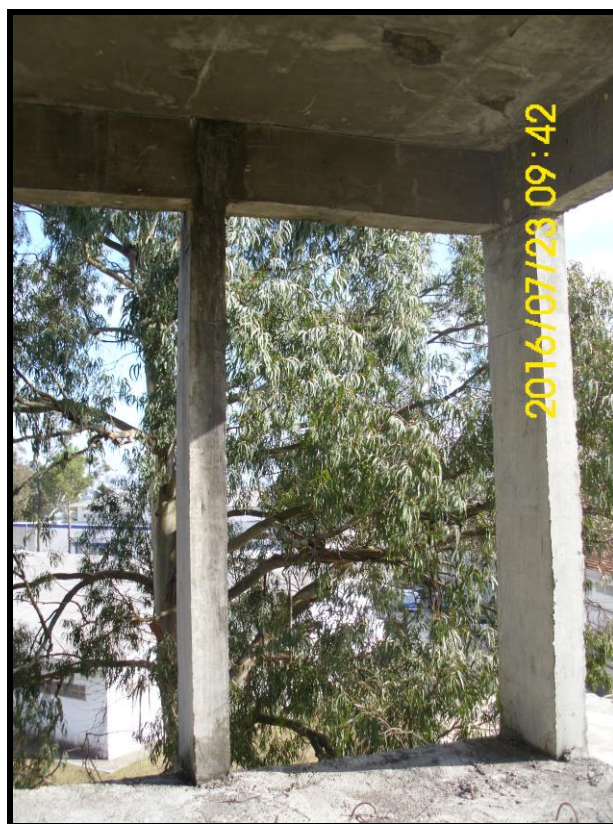
Foto 142 - 2º PAVIMENTO - Manchas de infiltrações em laje e pilar.

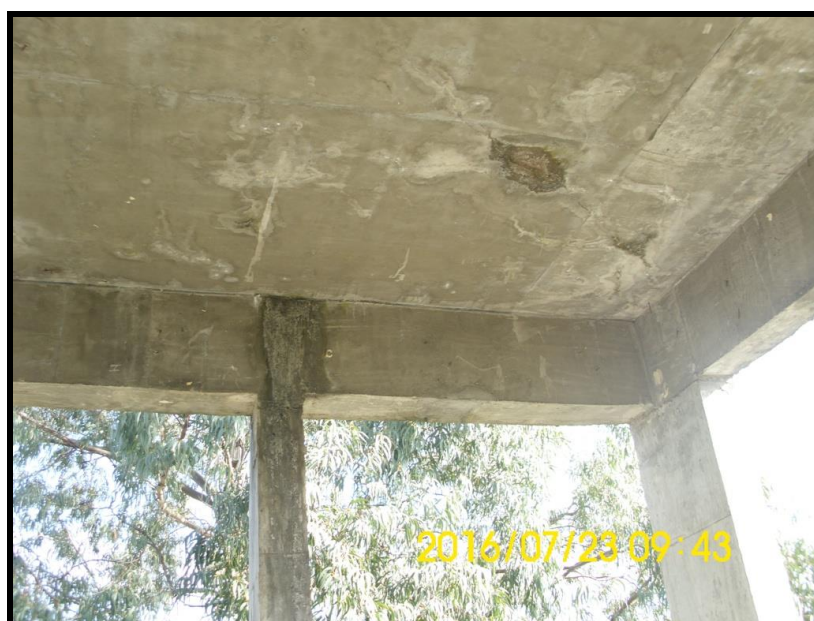
Foto 143 - 2º PAVIMENTO - Manchas de infiltrações em laje e pilar.

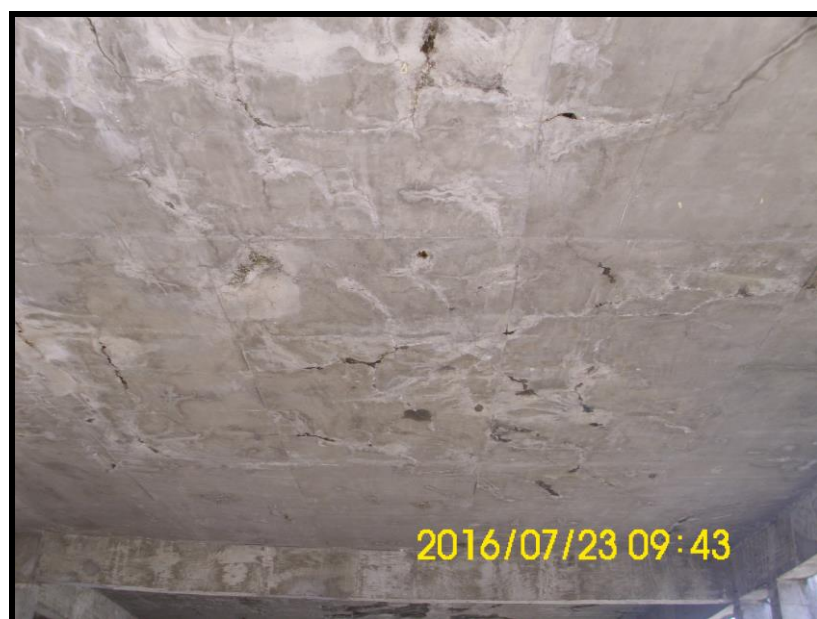
Foto 147 - 3º PAVIMENTO - Manchas de infiltrações em laje.

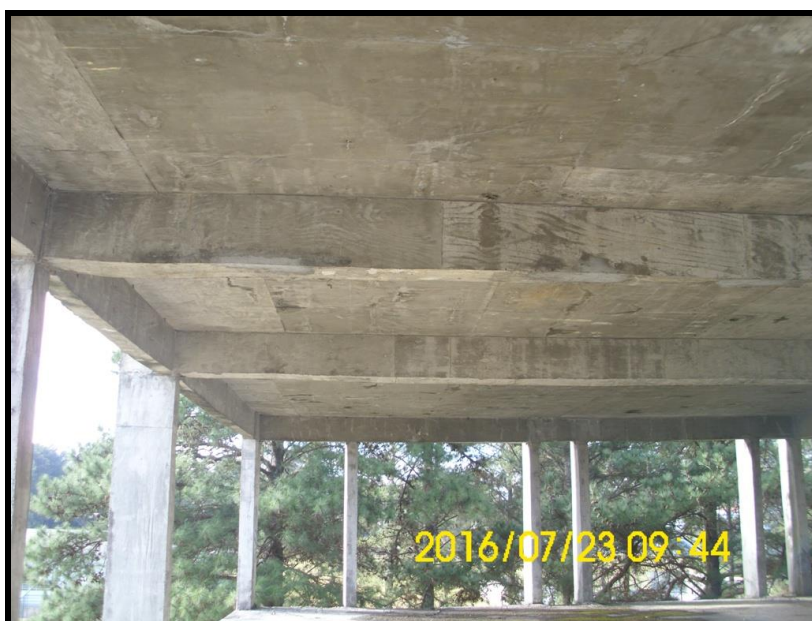
Foto 149 - 3º PAVIMENTO - Manchas de infiltrações em laje.

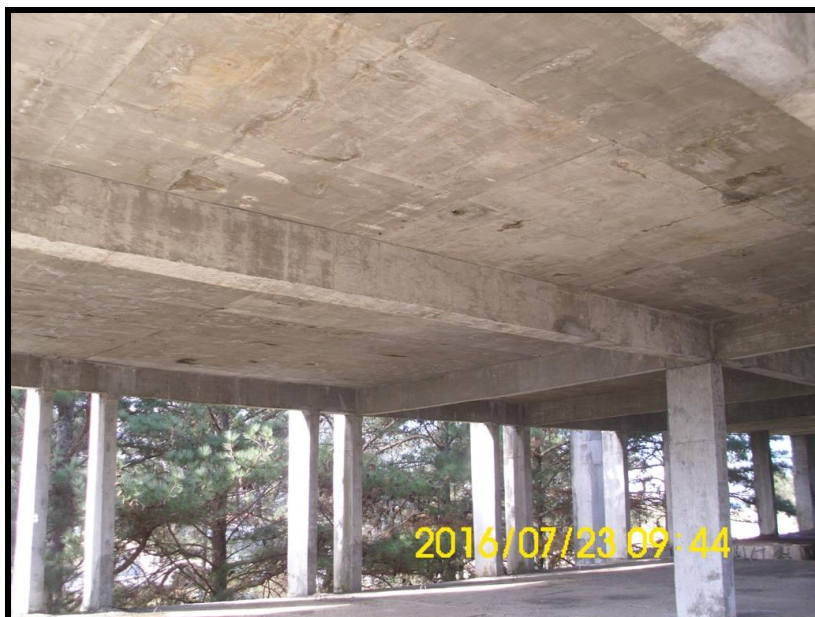
Foto 150 - 3º PAVIMENTO - Manchas de infiltrações em laje.
