**LEVANTAMENTO DAS MANIFESTAÇÕES PATOLÓGICAS  
EXISTENTES NA ESTRUTURA DO PRÉDIO DE EDUCAÇÃO FÍSICA  
DA UFPR**

Trabalho de Conclusão de Curso apresentado ao curso de Pós Graduação em Patologia das Obras Civas, Pós-Graduação *lato sensu*, do Instituto IDD como requisito parcial para a obtenção do Grau de Especialista em Patologia nas Obras Civas.

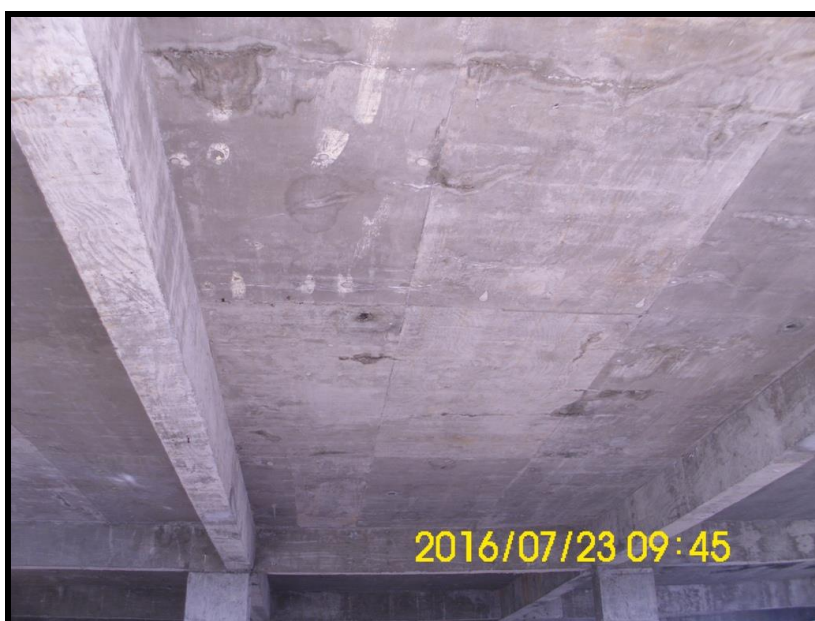
Foto 151 - 3º PAVIMENTO - Manchas de infiltrações em laje.

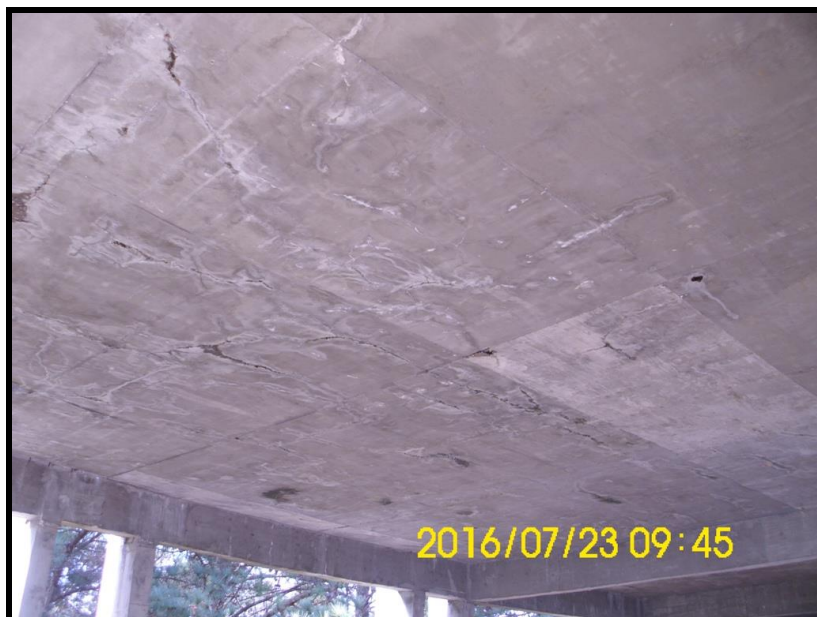
Foto 152 - 3º PAVIMENTO - Manchas de infiltrações em laje.

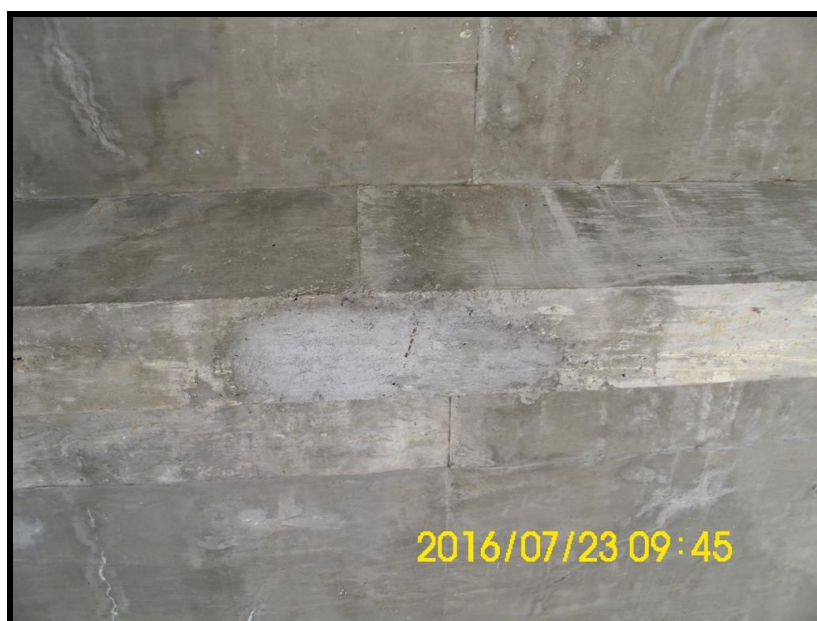
Foto 153 - 3º PAVIMENTO - Manchas de infiltrações em laje.

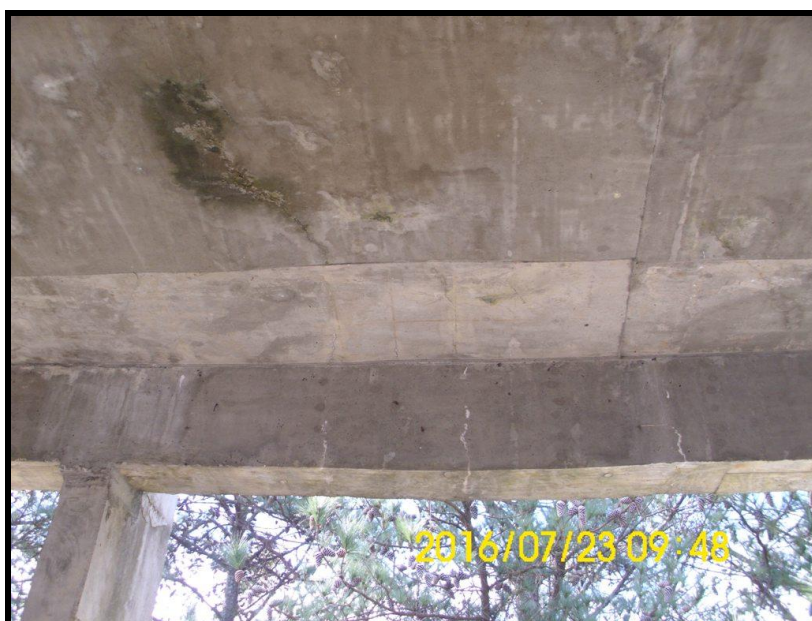
Foto 155 - 3º PAVIMENTO - Armadura exposta em reparo em viga.

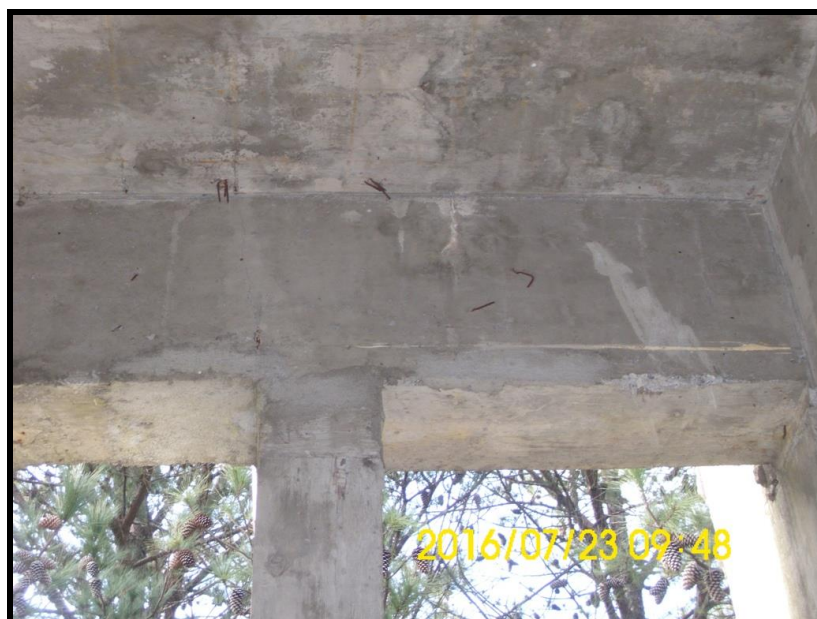
Foto 156 - 3º PAVIMENTO - Trincas em viga e manchas de infiltração em laje.

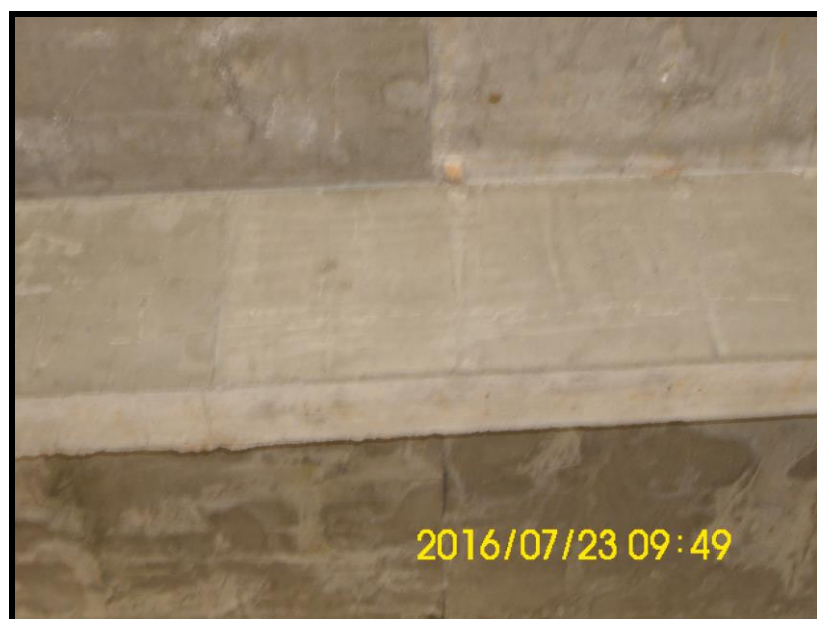
Foto 157 - 3º PAVIMENTO - Reparos em viga.

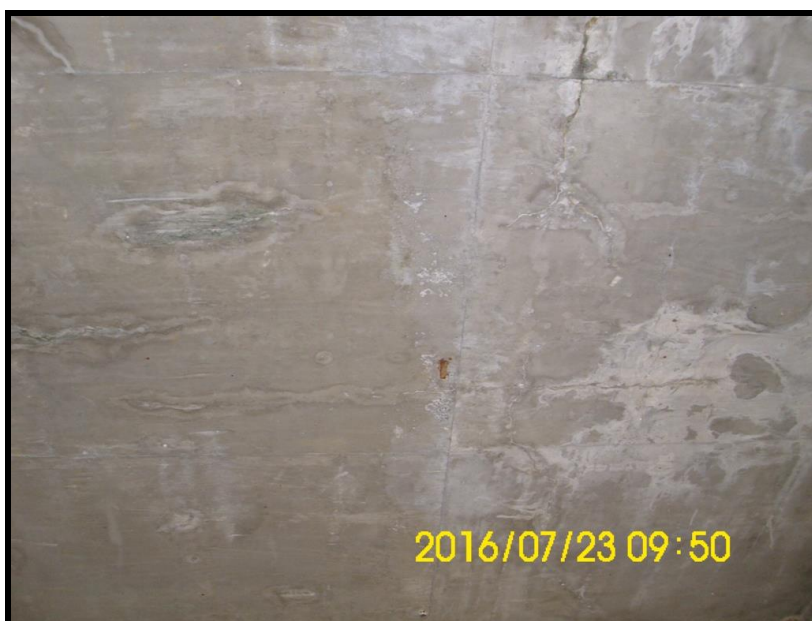
Foto 159 – 3º PAVIMENTO - Fissuras em viga.

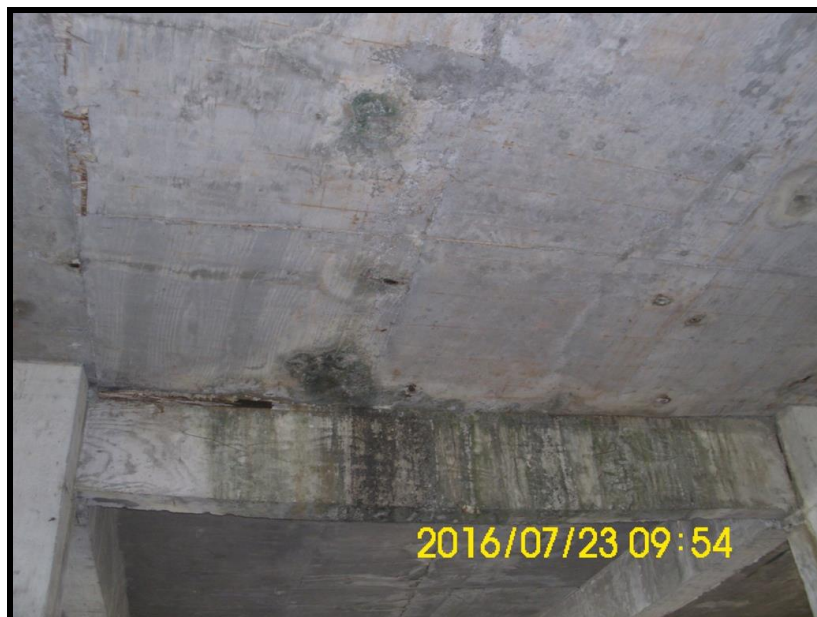
Foto 162 - 3º PAVIMENTO - Desaprumo em viga devido erro durante concretagem.

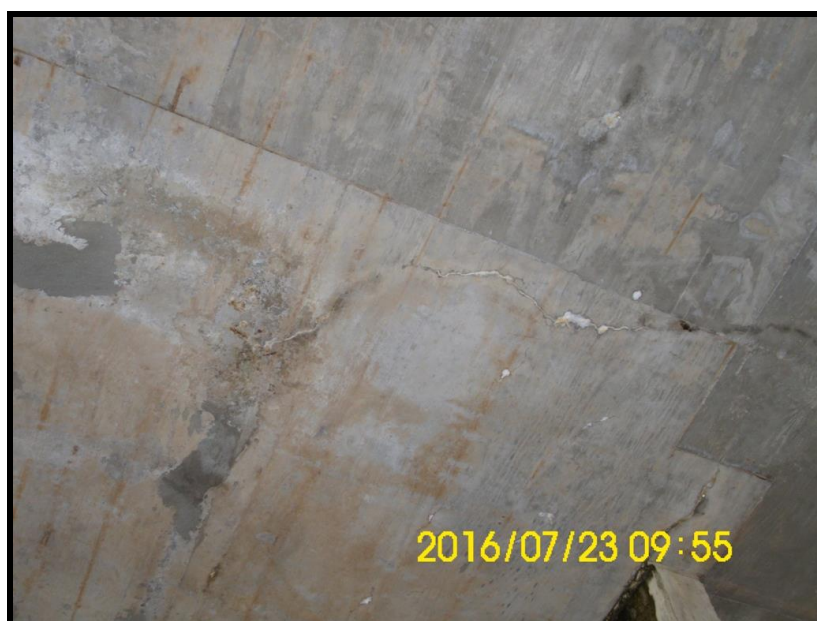
Foto 163 - 3º PAVIMENTO - Manchas provenientes de infiltração em laje e viga.

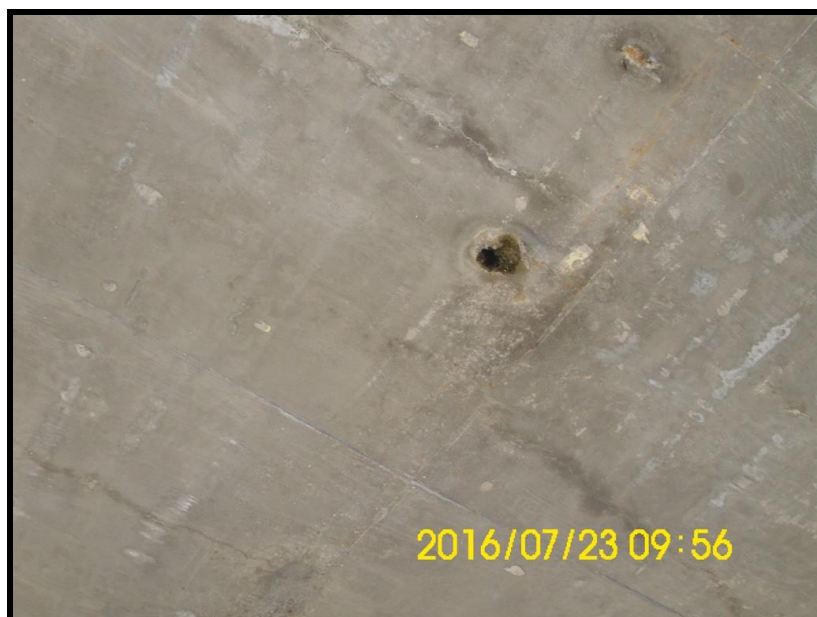
Foto 164 - 3º PAVIMENTO - Manchas de infiltrações em laje.

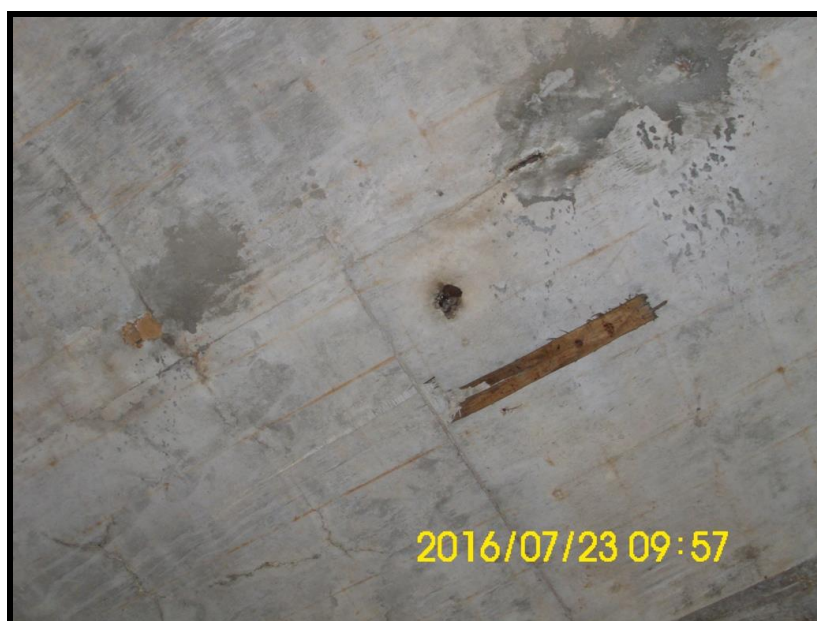
Foto 165 - 3º PAVIMENTO - Manchas de infiltrações em laje.

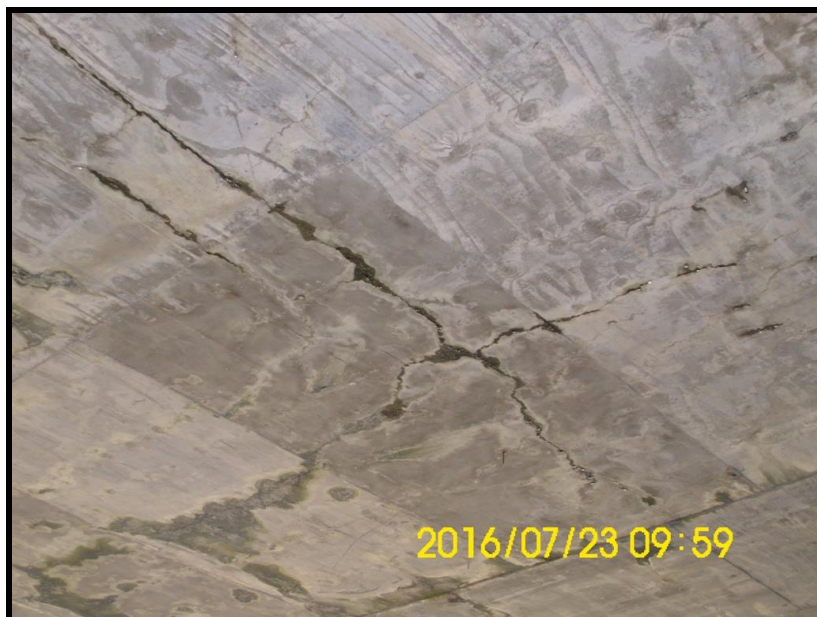
Foto 166 - 3º PAVIMENTO - Manchas de infiltrações em laje.

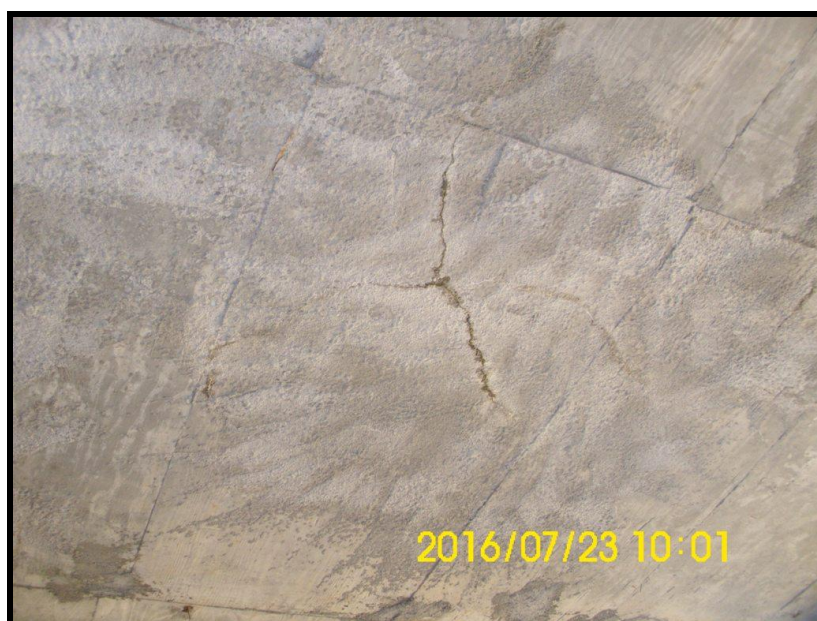
Foto 167 - 3º PAVIMENTO - Manchas de infiltrações em laje.

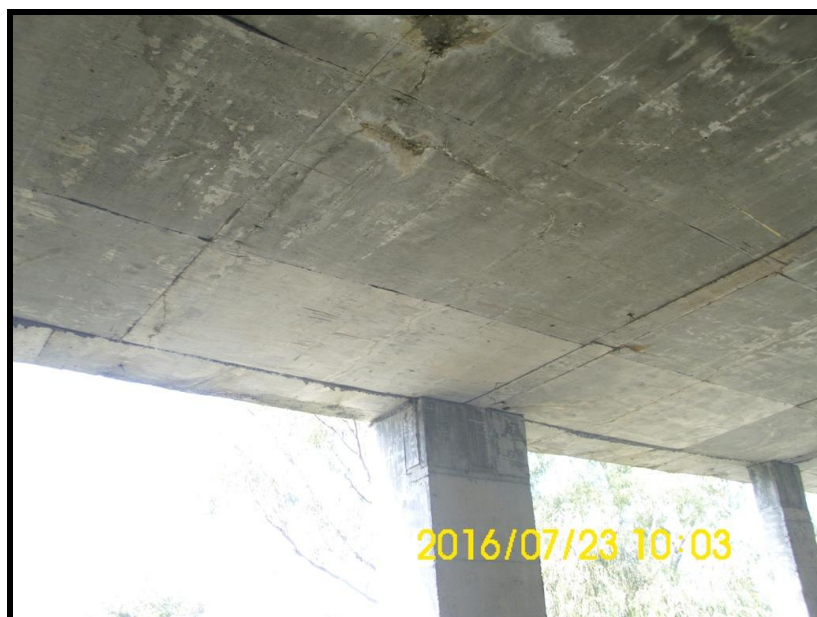
Foto 168 - 3º PAVIMENTO - Manchas de infiltrações em laje.

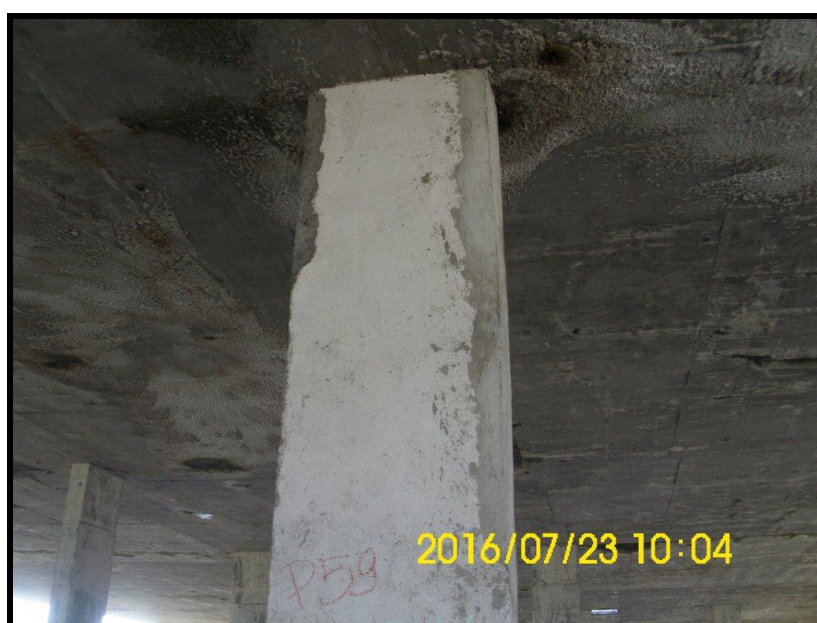
Foto 169 - 3º PAVIMENTO - Manchas de infiltrações em laje.

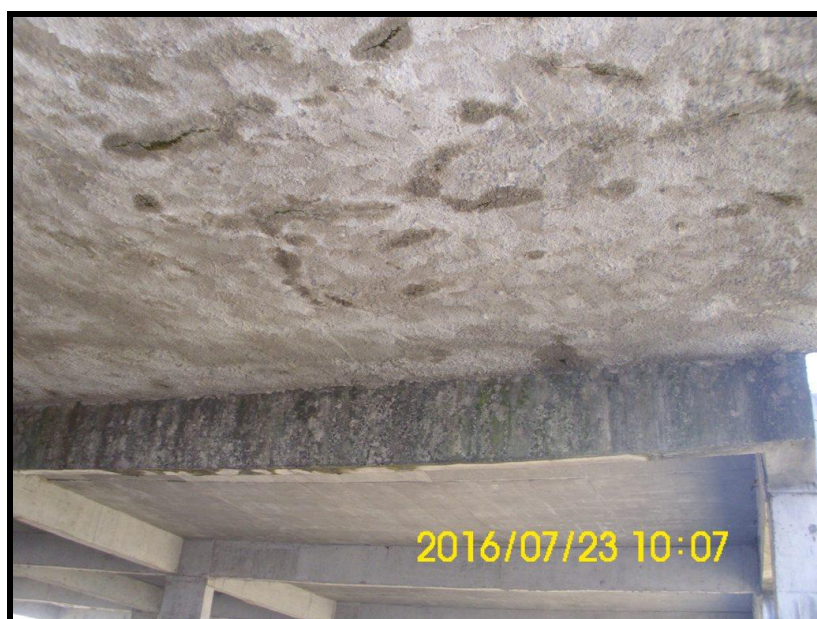
Foto 171 - 3º PAVIMENTO - Manchas de infiltrações em laje e trincas.

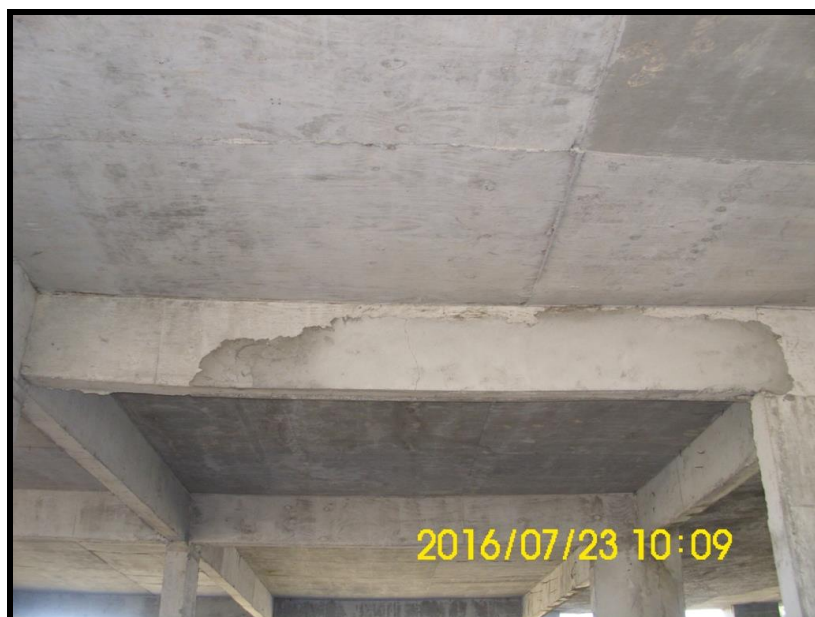
Foto 172 - 3º PAVIMENTO - Manchas de infiltrações em laje e trincas.

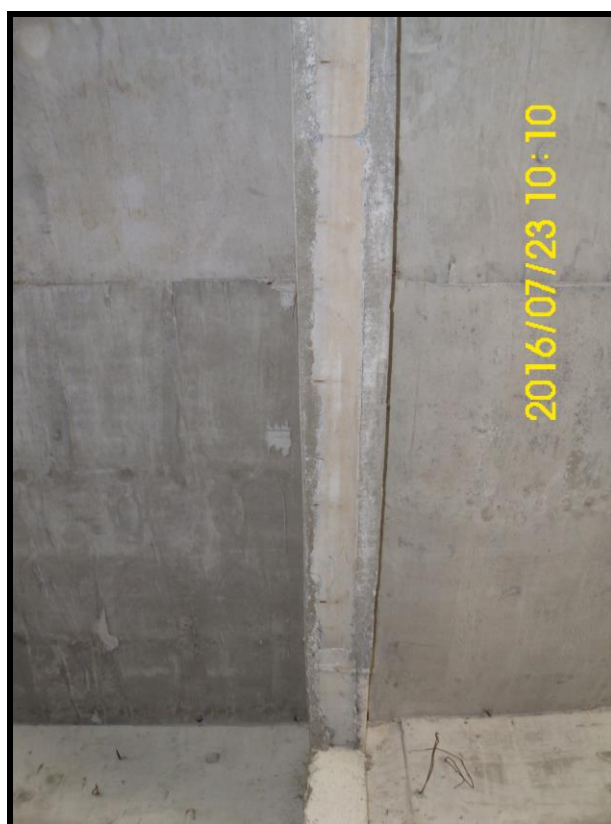
Foto 173 - 3º PAVIMENTO - Reparo em viga, bem como trinca em trecho médio.

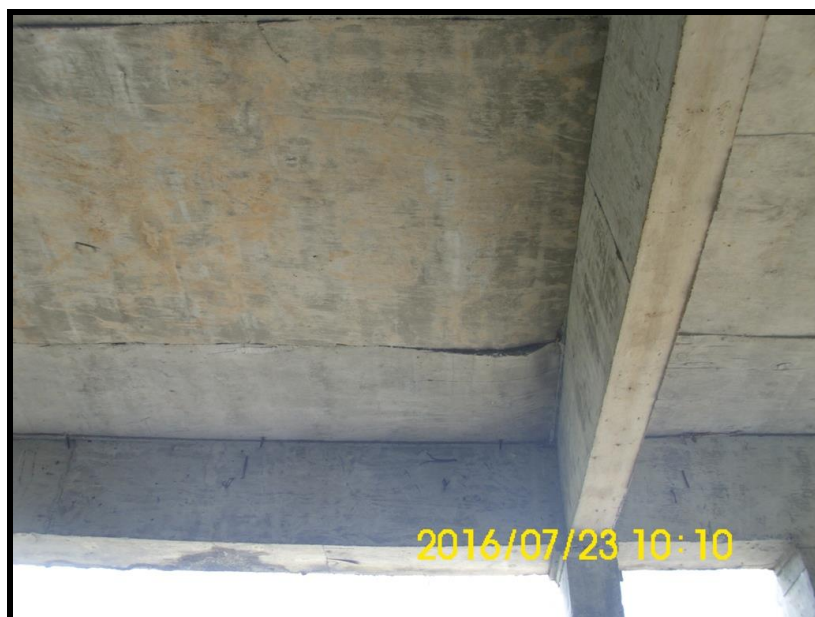
Foto 174 - 3º PAVIMENTO - Reparo em viga, bem como trinca em trecho médio.

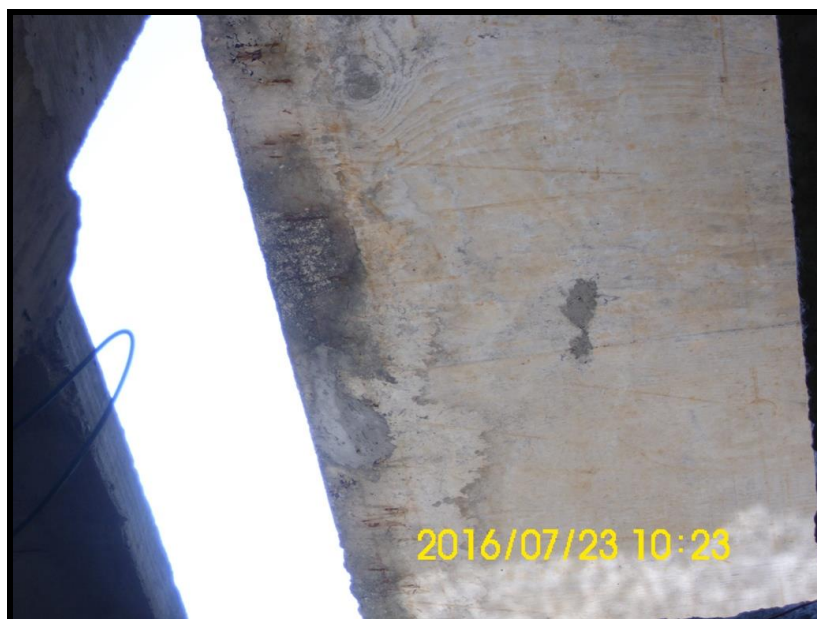
Foto 176 - 3º PAVIMENTO - Desaprumo em laje devido erro durante concretagem.

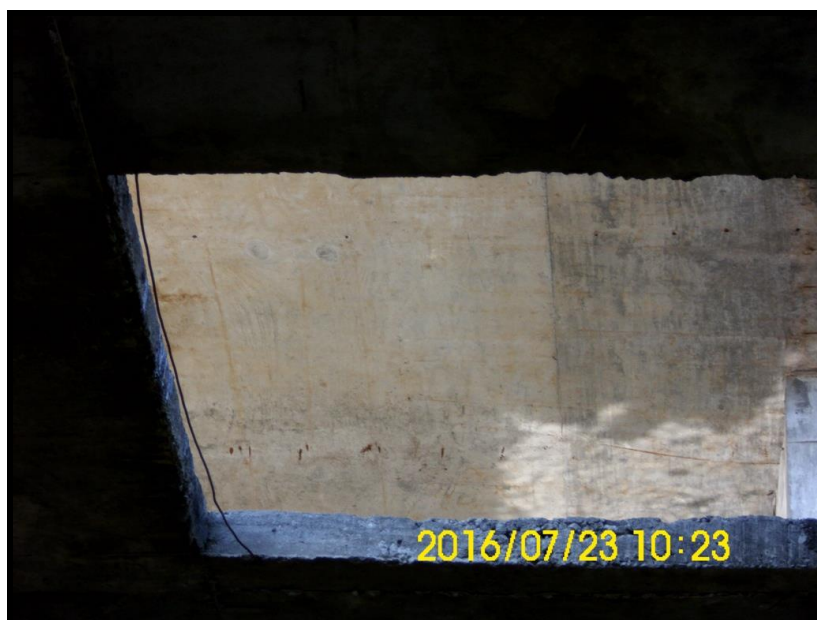
Foto 177 - 3º PAVIMENTO - Armadura exposta e manchas de infiltração em laje.
