## **Gestão de risco, Monitoramento e Projeto de Recuperação da Drenagem de Pé da UHE Salto-GO**

*Risk Management, Monitoring and Design of the Foot Drainage Recovery of Salto HPP*

Luan Rodrigo de Almeida Souza (1); Eduardo Henrique Viecilli Martins de Mello (2)

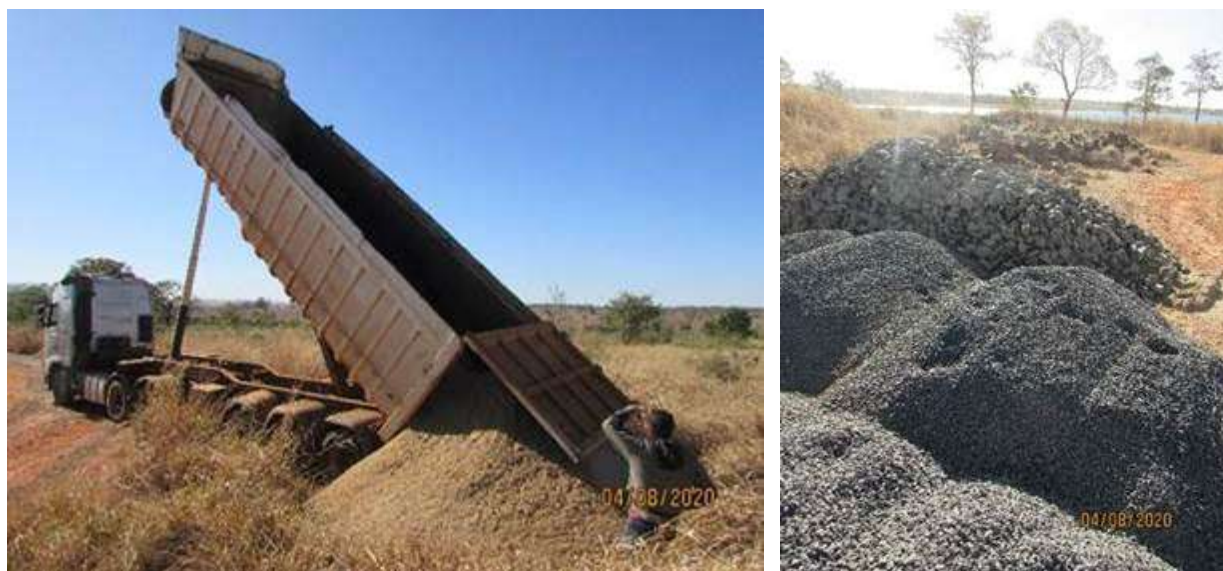
Figura 7 – Estoque de material de contingência

Também como parte do Plano de Contingência, após a análise de risco foi identificada a necessidade da disponibilidade de materiais em estoque para execução rápida de filtro invertido. Os materiais foram obtidos pela equipe da CTG com volume suficiente para executar um filtro invertido em uma extensão de 50 m no pé da barragem, e foram submetidos para análise da granulometria para confirmar sua adequabilidade como material para execução do filtro invertido. A Figura 7 mostra as pilhas de material estocado.

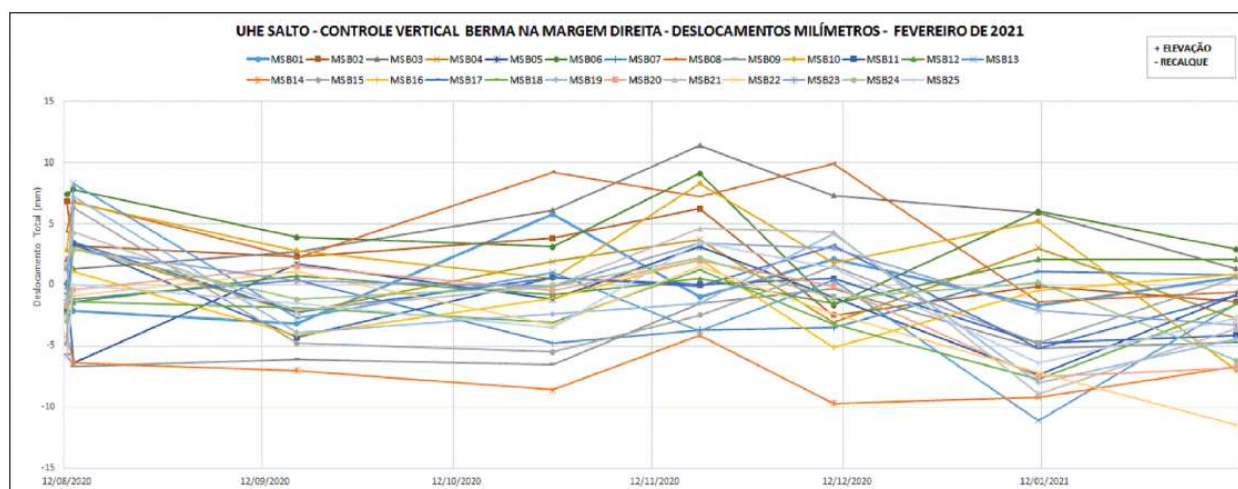
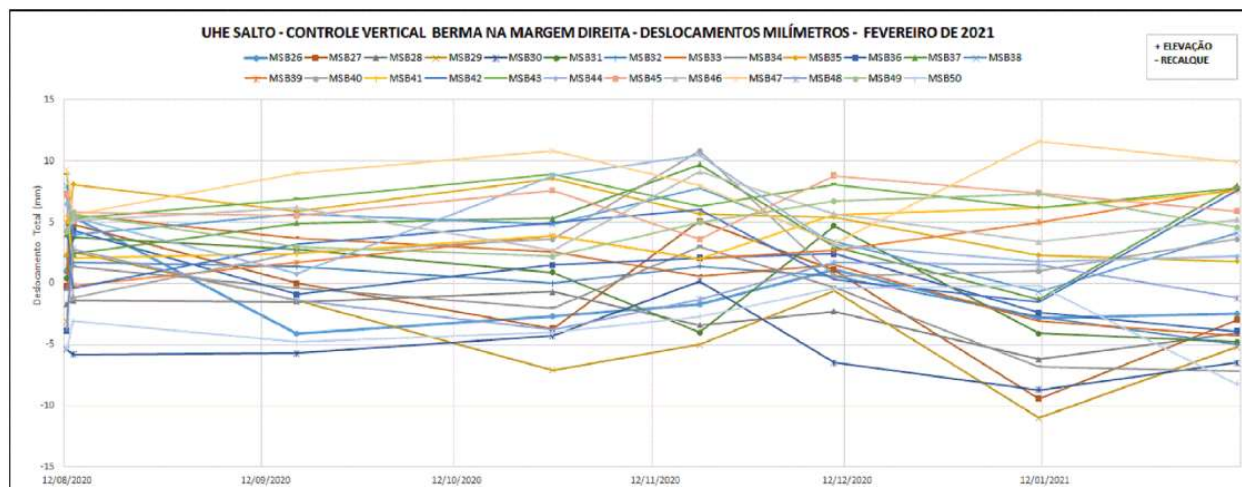
Figura 9 – Recalques – Novos Marcos Superficiais

As leituras de controle topográfico realizadas nos novos marcos superficiais sobre a bermagem, MSB, indicam que não houve movimentação expressiva.

A Figura 9 e Figura 10 mostram de forma gráfica, respectivamente, os recalques e deslocamentos horizontais, onde, embora pouco representativo por conta da imprecisão e variabilidade do método, nota-se que não há direcionamento preferencial indicando movimento da bermagem. Em termos quantitativos, o maior deslocamento no sentido montante-jusante aconteceu no marco MSB-39, medindo deformação de 1,06 cm. O maior recalque foi evidenciado no marco MSB-14, medindo 1,11 cm e a maior movimentação da seção no marco MSB-08 de 1,16 cm.

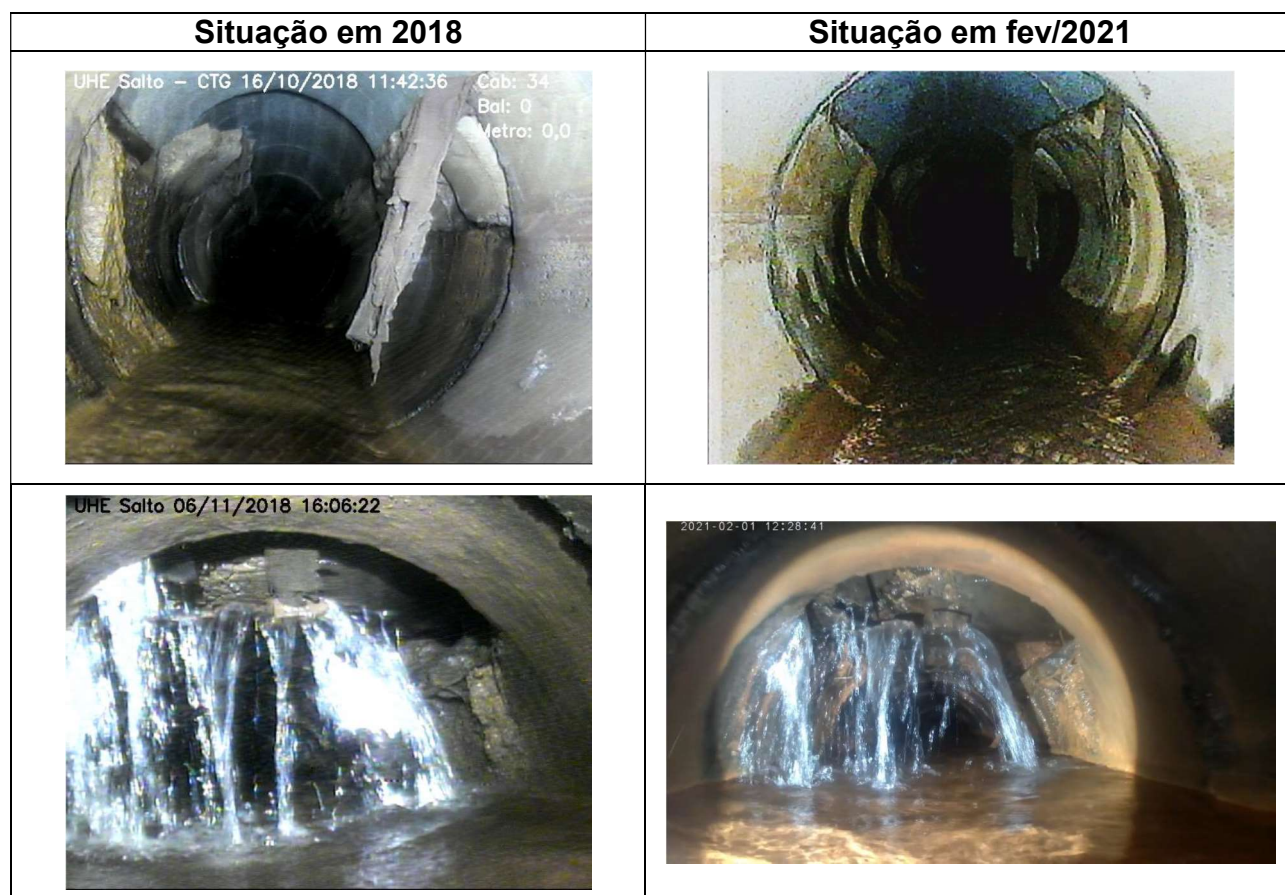
Figura 12 – Situação da tubulação de drenagem – Análise comparativa dos trechos entre as estacas 4+0,00 e 5,00 e entre as estacas 5+00 e 6+20,00

A Figura 12 ilustra a análise comparativa entre a campanha de investigação de 2018 e a campanha mais recente realizada em fevereiro de 2021 em dois trechos. No primeiro, entre as estacas 4+00 e 5+00, é possível observar que a tubulação encontra-se íntegra, com pequenos danos no concreto, no entanto nas emendas é possível notar que o geotêxtil que envolvia o tubo está rasgado e foi empurrado para dentro do tubo. Nesse trecho foi notado acúmulo de material no fundo, em época de maior nível de água dentro da tubulação, e água limpa e corrente quando o nível baixava.

Já a segunda imagem comparativa, tomada entre as estacas 5+00 e 6+20,00, mostra o trecho com registro de concreto danificado, como quebra na parte superior da tubulação, revestimento externo aparente e ferragem exposta, além de material em deposição em processo de arraste pelo fluxo de água.

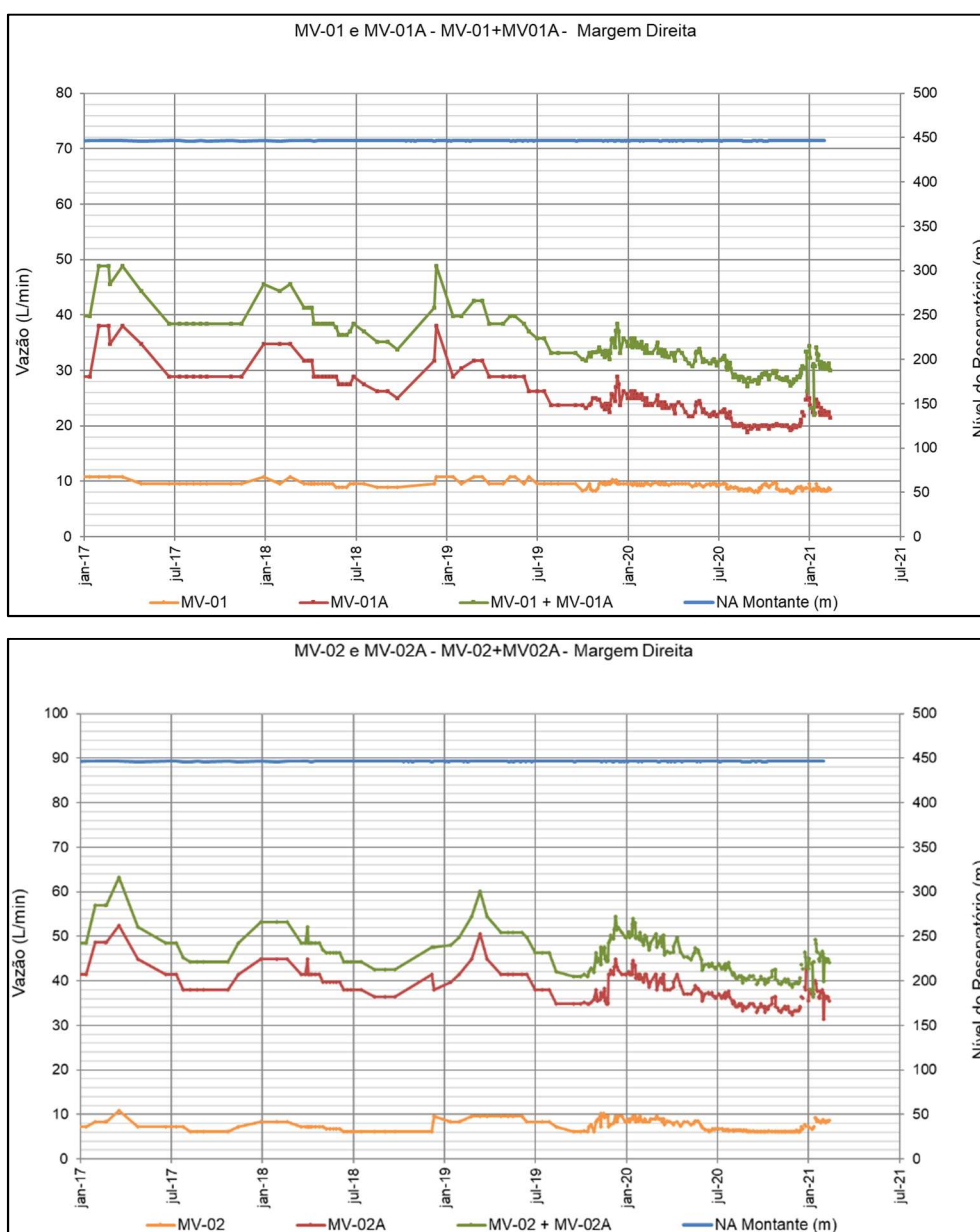
Figura 13 – Histórico das leituras dos medidores de vazão 01/01A e 02/02A

Os medidores MV-01A e MV-02A, que medem a vazão que passa pela canaleta de drenagem da berma de equilíbrio da margem direita mostram variações relacionadas à sazonalidade, em que durante o período de estiagem as vazões lidas são menores.

Os gráficos apresentados na Figura 13 indicam o histórico de leituras desses instrumentos. Não se observa nenhuma mudança brusca de comportamento que possa indicar um estado anômalo de percolação de água pela fundação.

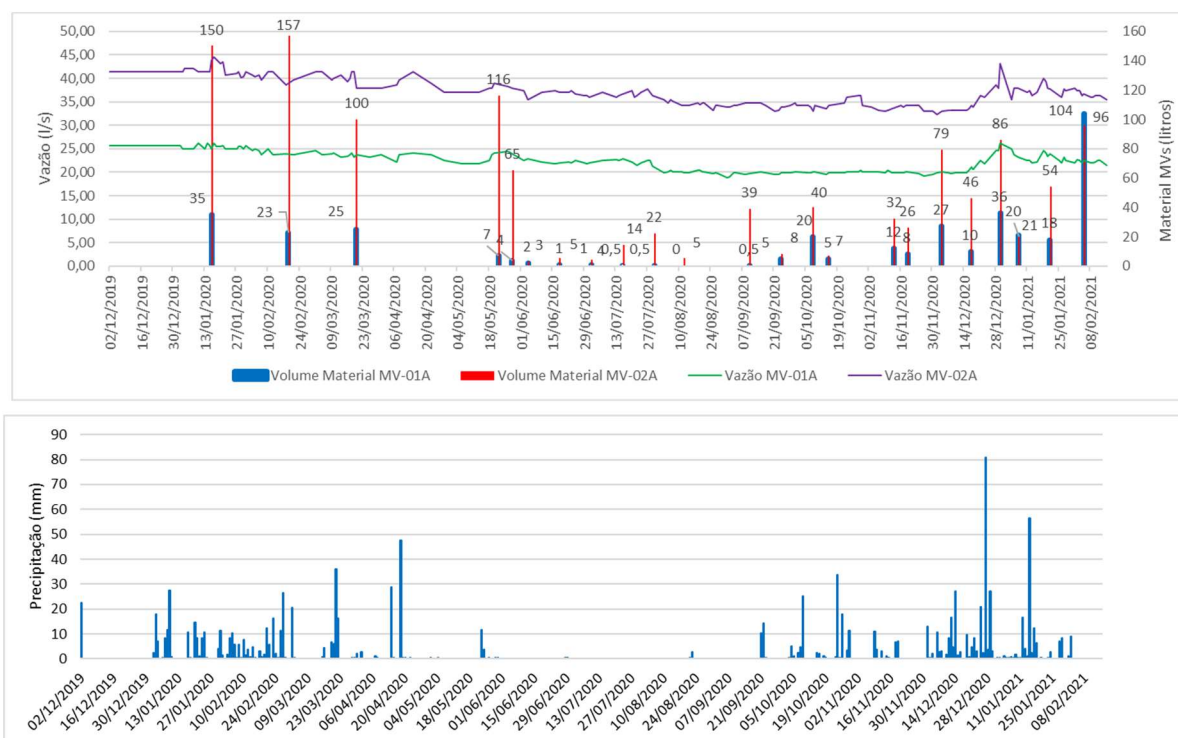
Figura 14 – Histórico de Leituras – Volume de material coletado – Medidores MV-01A e MV-02A

O histórico do material coletado no MV-02A apresenta tendência semelhante, alcançando o valor máximo também no início de fevereiro de 2021 de 96 l. A inspeção por ROV não indicou mudanças relevantes no trecho tubulação que compreende o MV-02A.

O aumento do volume de material coletado e aumento das vazões registradas não refletiram nos demais instrumentos, que continuaram a apresentar suas medidas constantes.
