# LEVANTAMENTO DAS INCIDÊNCIAS DAS MANIFESTAÇÕES PATOLÓGICAS EM EDIFICAÇÕES DE PADRÃO POPULAR

## SURVEY OF PATHOLOGICAL MANIFESTATIONS IN POPULAR STANDARD BUILDINGS

Denise Barroso Andrade Carvalho(1), Felipe Fistarol(2)

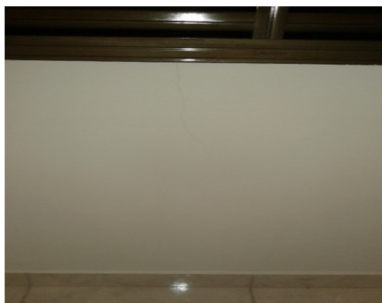
| Unid | Manifestação Patológica |
|---|---|
| 4 | Fissuras embaixo da janela do quarto. |
| 9 | Fissuras embaixo da janela do quarto. |

Foto 3: Fissura embaixo da janela de um quarto

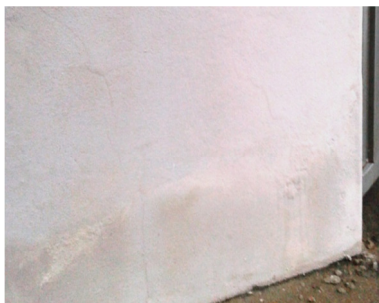
Foto 4: Manchas de umidade

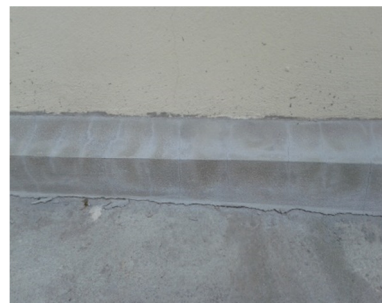
Foto 5: Destacamento de reboco

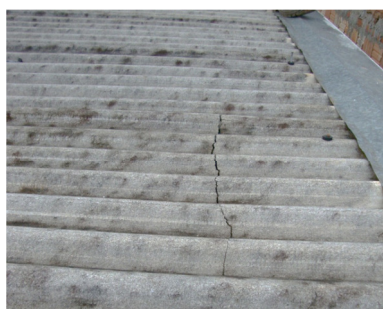
Foto 6 : Telha trincada

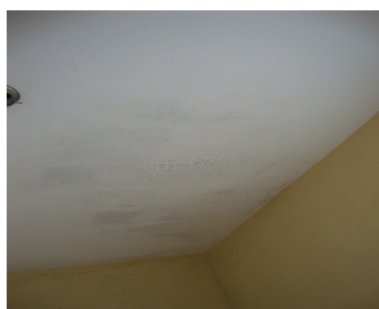
Foto 7: Manchas de umidade

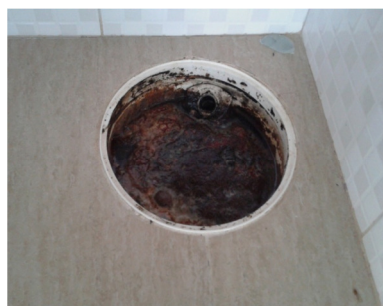
Foto 8: Restos de alimento em caixa de gordura

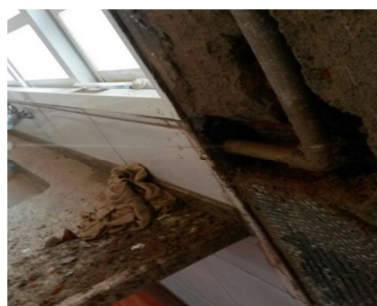
Foto 9: Tubulação com vazamento

Nos Sistemas Hidrossanitário e Pluvial, os vazamentos chamam a atenção, sugerindo um cuidado específico de mão-de-obra com as instalações, prevenindo restos de massas, trincamentos e furos nas instalações.

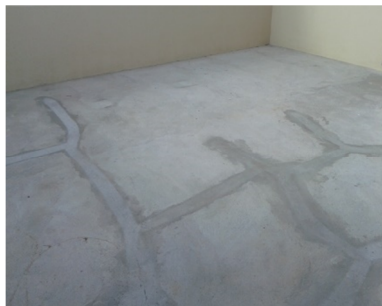
Foto 10: Fissuras e destacamento em piso de concreto

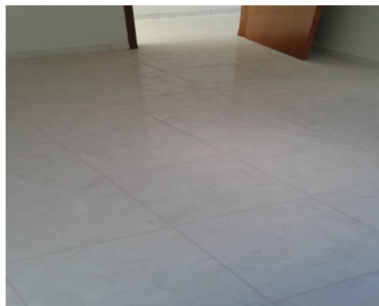
Foto 11: Perda de brilho dos pisos cerâmicos

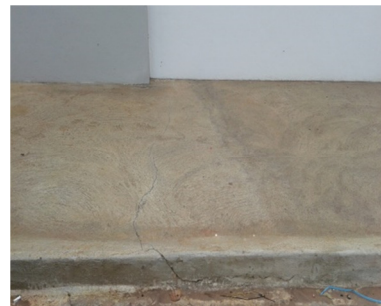
Foto 12: Fissuras em piso de concreto
