**VERIFICAÇÃO DE ORIGENS DE MANIFESTAÇÕES  
PATOLÓGICAS EM PAVIMENTO ASFÁLTICO  
ESTUDO DE CASO**

**CURITIBA**

Projeto de pesquisa desenvolvido para  
apresentação de Trabalho de Conclusão do  
Curso de Pós Graduação em Patologia nas Obras  
Civis para obtenção do grau de especialista.

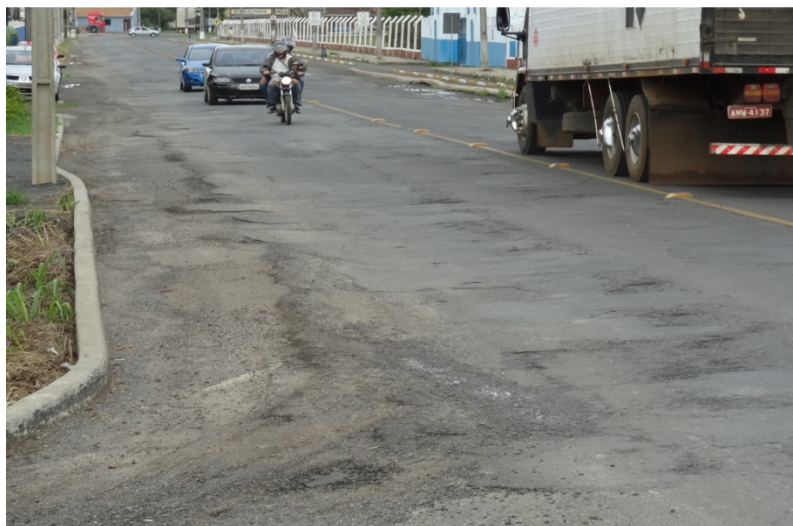
Com todo o trafego pesado que circula nessa região por ser ligação de rodovias, e, pelo fato da pavimentação ser antiga e os tratamentos posteriores serem apenas nos remendos e consertos de panelas e couro de jacaré já existentes devidos ao desgaste natural da capa de rolagem, a pista acabou ficando com condições ruins (Figura 18) com diversas manifestações patológicas espalhadas por toda a pista.

Figura 18– Desgaste da capa por falta de manutenção (PMPU, 2012)

Necessitou-se assim um recapeamento com fresagem prévia do local. Retirou-se a capa existente e fez-se uma nova capa com espessura de sete centímetros, sendo: três centímetros de reperfilagem e quatro centímetro de capa asfáltica.

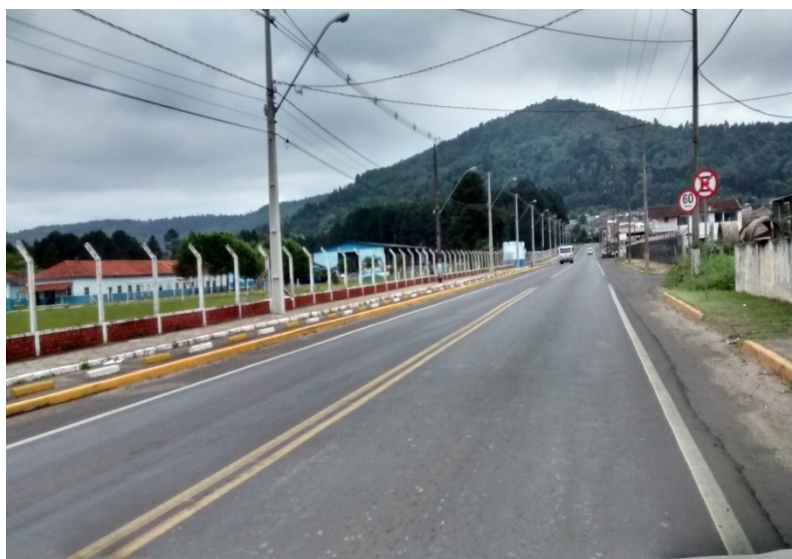
No início da pista de rolamento da Avenida dos ferroviários, trevo com a BR-280, e, na rotatória que liga esta com Avenida João Pessoa apresenta-se as mesmas manifestações patológicas (Figura 21 e 22), nesse ponto a trilha da roda está apresentando um brilho e, olhando mais de perto se verifica uma diferença na composição do material entre a trilha do rodado e os materiais onde as rodas não estão passando, estes dois locais são na proximidade de rotatórias, ou seja, local de frenagem e aceleração dos caminhões principalmente. Sobretudo

no ultimo caso onde existe uma lombada que induz tal movimentação, assim, essas manifestações patológicas coincidindo com exsudação por excesso de ligante, que, acaba exsudando pelo fato da tração dos caminhões nesse ponto.

Figura 21 – Avenida Ferroviários com marcas na trilha de roda (PMPU, 2014)

Verificou-se para as patologias apresentadas: exsudações e, trincas e panelas, que, nas primeiras o problema vem da execução, por uma falta de controle na aplicação do ligante, quanto ao segundo apresenta-se um problema de base.

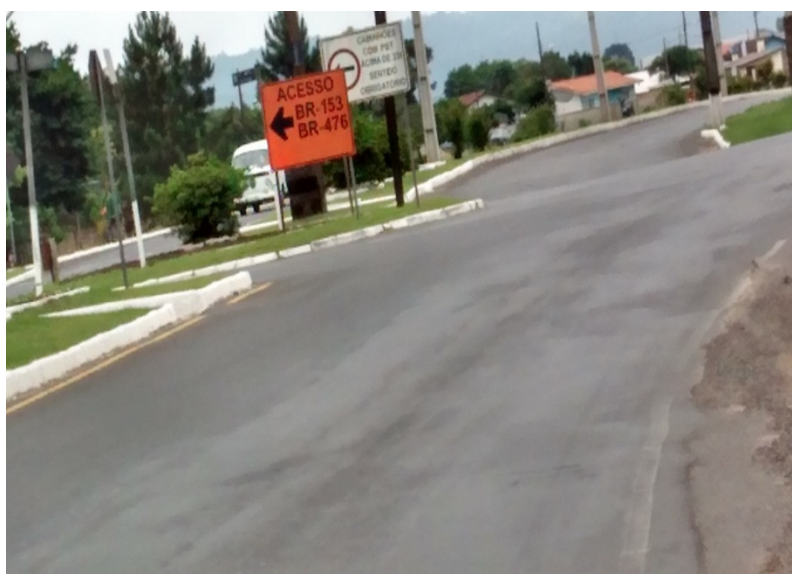
Figura 22 – Trevo entre a Avenida Ferroviários e a Av João Pessoa (PMPU, 2014)

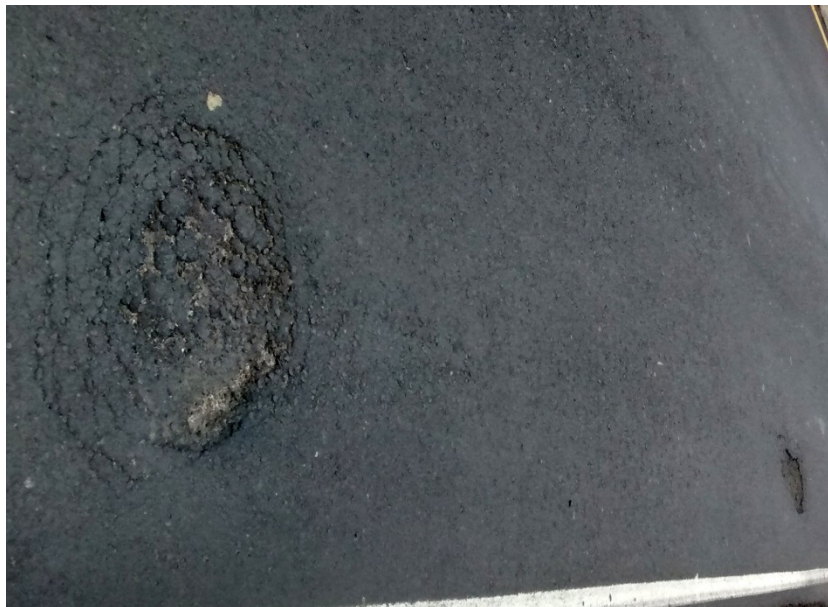
No trecho com 75 metros próximo a Rua Helmuth Muller apresentam-se diversas manifestações patológicas, com o surgimento de panelas, sendo que nesse trecho são duas (Figura 23) em uma distância de 8 metros uma do outra.

Figura 23– Duas primeiras panelas do trecho.

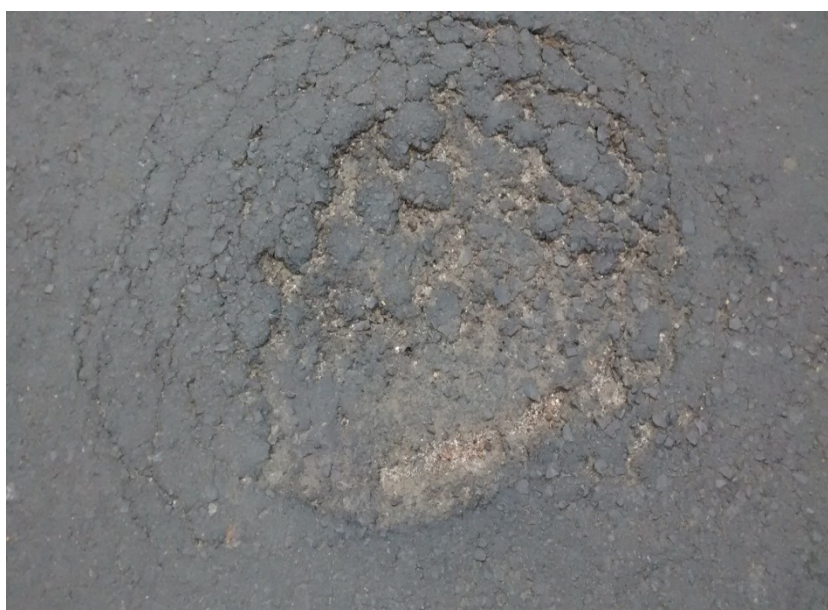
A primeira panela (Figura 24) ainda em formação apresenta diversas trincas couro de jacaré sobre ela, indicando que irá aumentar. Conforme a biografia já apresentada essa manifestação patológica iniciou com um afundamento no local da trilha de roda, que gerou as trincas e posteriormente as panelas.

Figura 24 – Panela em formação

O trecho onde ocorreram as aberturas de panelas, trincas isoladas, trincas do tipo couro de jacaré, correspondendo a um trecho de 75 metros nas proximidades da saída com a Rua Helmuth Muller, conforme se apresenta nos resultados dos ensaios e na comparação com a bibliografia o local apresenta um problema de estruturação da base e/ou sub-base, comparando-se os resultados com uma deflexão admissível para a BR-280 que foi utilizada pela empresa executora dos testes, onde, a deflexão admissível seria de 50 centésimos de milímetros.

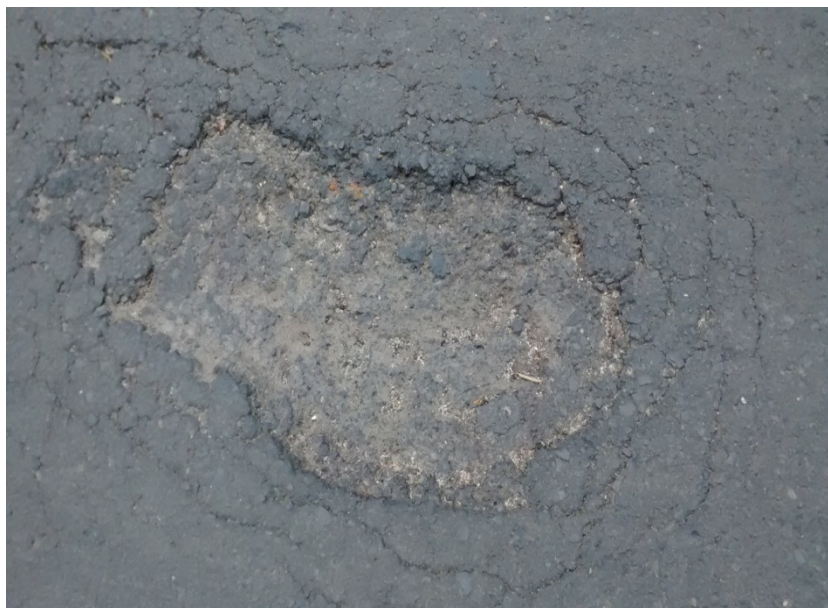
Já a segunda panela (Figura 25) está mais consolidada, entretanto, o couro de jacaré se estende sobre as bordas indicando uma possível expansão da mesma.

Figura 25 – Panela já consolidada, com trincas de expansão.

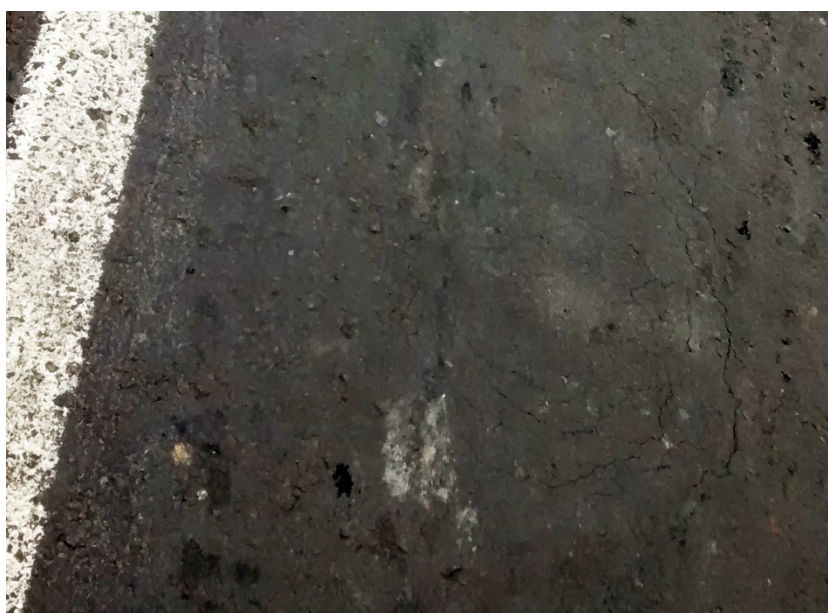
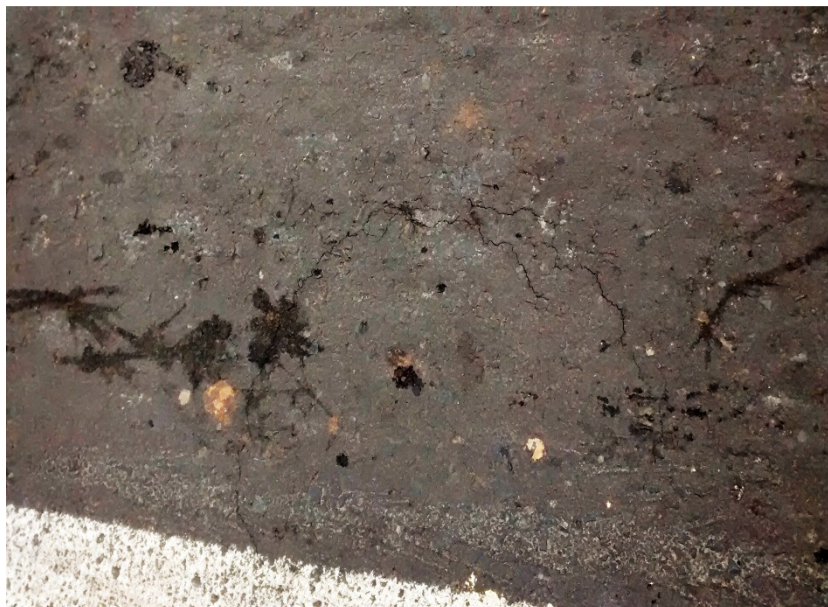
A uma distância de 35 metros das duas primeiras panelas, existem outras panelas e neste trecho entre as duas verificam-se três pontos onde trincas isoladas e que já começaram a se conectar dando origem a uma trinca couro de jacaré, indicando dessa forma que este problema deve seguir evoluindo em todo esse trecho com o possível aparecimento de panelas. (Figura 26,27).

Figura 26– Série de trincas isoladas, em formação uma trinca de jacaré.

Figura 27 – Trincas em série.

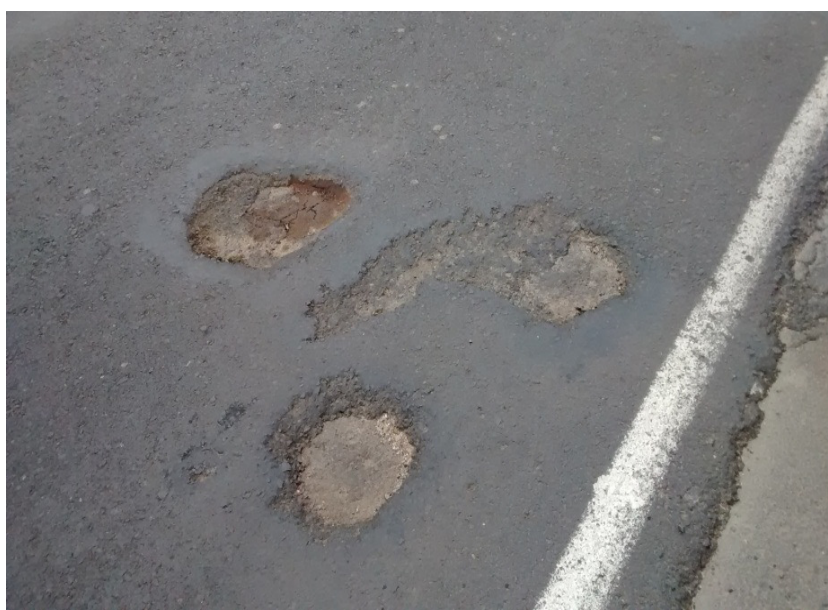
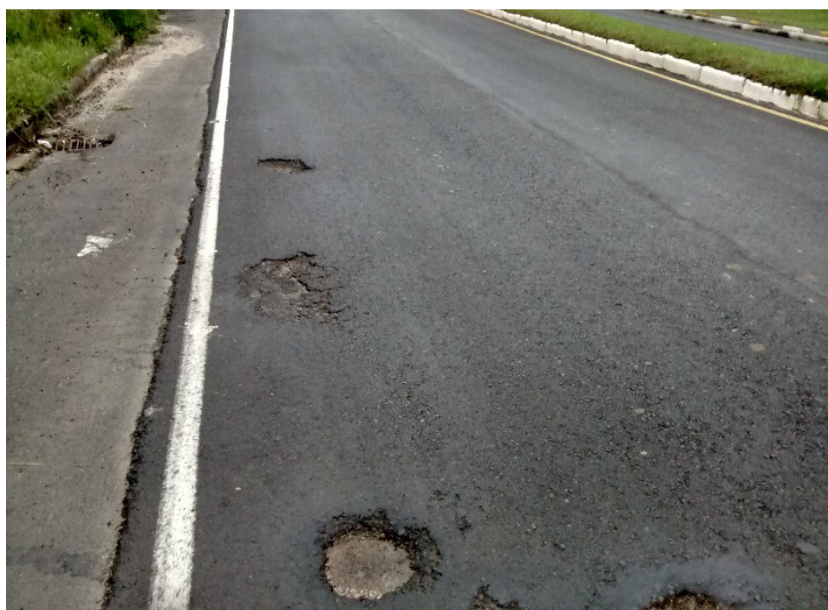
No final deste trecho de 75 metros, apresentam-se ainda sete painéis (Figura 28 e 29) em um trecho de 20 metros, onde, em uma delas existe trincas na borda possibilitando a expansão. As demais se apresentam consolidadas, porém, o constante tráfego pesado do local causará o esborcinamento das bordas o que fará com que estas painéis venham a se expandir. Pode-se considerar que o espaço entre as painéis seja um ponto frágil do pavimento com uma possibilidade de aparecimento de trincas futuras vindo a interligar estas painéis.

Figura 28 – Painéis próximas em trecho de 20 metros.

Figura 29 – Painéis próximos em trecho de 20 metros.
