**DETERMINAÇÃO DAS CARACTERÍSTICAS ATUAIS DA ESTRUTURA E  
MICROESTRUTURA DO CONCRETO DA ESTAÇÃO ELEVATÓRIA DE  
ESGOTO DE PINHEIROS**

Projeto de pesquisa desenvolvido para futuro desenvolvimento do Trabalho de Conclusão do Curso de Pós Graduação em Patologia nas Obras Civis para obtenção do grau de especialista.

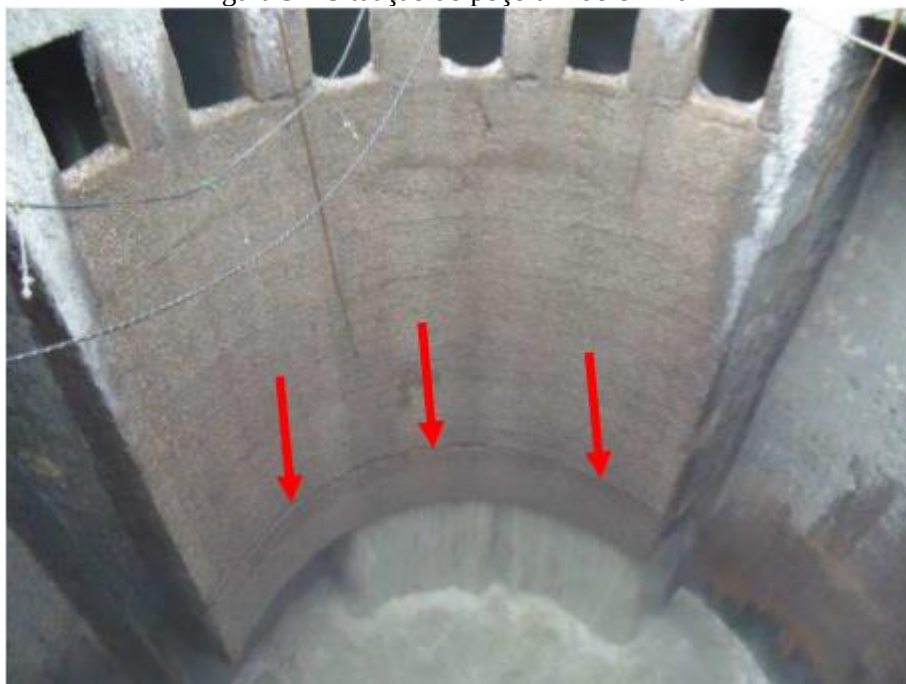
Na inspeção visual, o relatório apresenta para o poço úmido desagregação do concreto em função de ataque químico e, em regiões isoladas, a armadura está exposta e corroída, uma visão geral da situação do poço é vista na Figura 9.

Figura 9 – Situação do poço úmido em 2014

Em suas considerações finais e recomendações foi apontado que: “Toda a superfície do poço apresenta desagregação do concreto e em pontos isolados a armadura está exposta e corroída. Esta anomalia deve-se ao ataque químico provocado pelo ácido sulfídrico, gerado em função do enxofre presente no esgoto.”

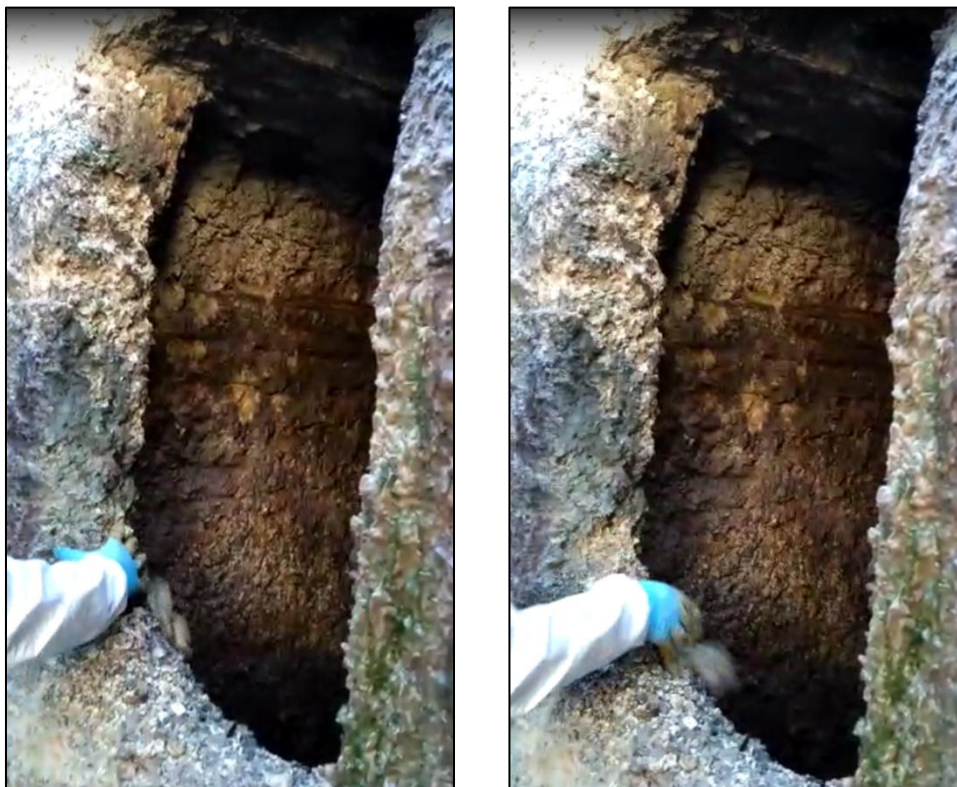
Nessa inspeção visual realizada em junho de 2019 constatou-se que o concreto encontrava-se totalmente deteriorado, sendo possível o arrancamento superficial com a mão e a armadura passiva, que deveria estar com 5 centímetros de cobrimento, conforme projeto, já não existia mais - como pode ser observada nas figuras 10 e 11 abaixo, tal como a armadura já corroída de forma generalizada.

Figura 10 – Arrancamento do concreto com a mão em um dos pilares da estrutura

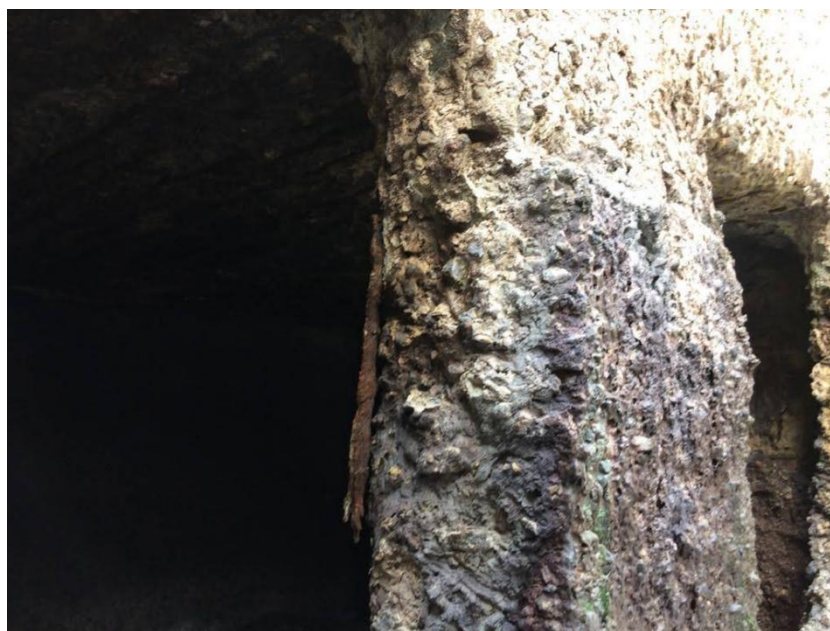
Figura 11 – Parede do vertedouro com concreto deteriorado e armadura corroída

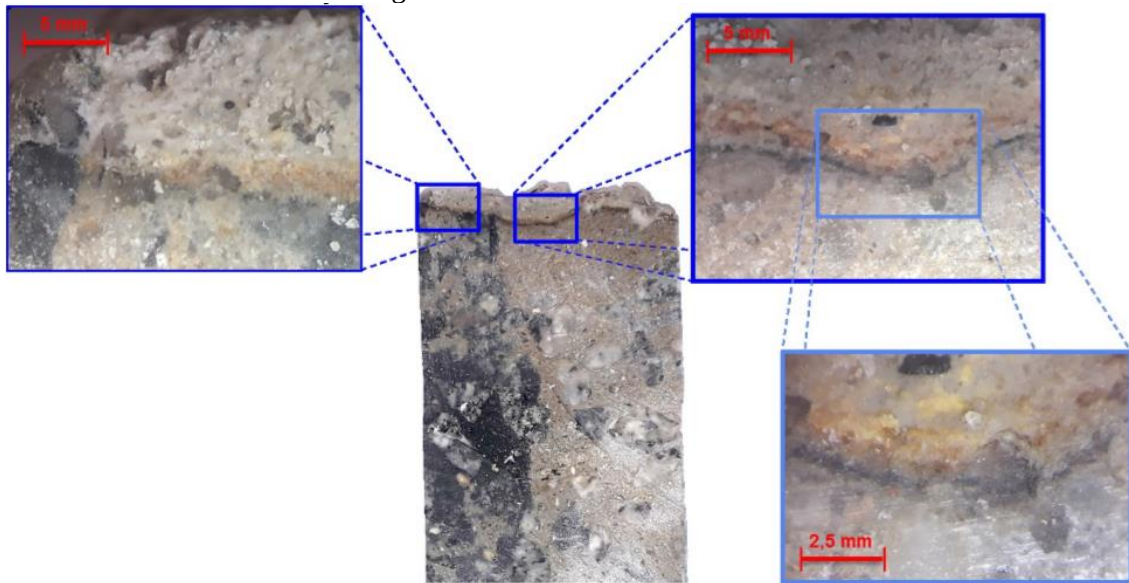
Figura 14 – Amostra testemunho 1

A matriz do testemunho 1 foi classificada com cor cinza rosada e cinza médio, mesclada de acordo com *Rock-Color Chart* (1963), com distribuição homogênea, sem fissuras detectadas, seus vazios são predominantemente esféricos, por vezes coalescentes, em distribuição heterogênea sem padrão definido, localmente preenchidos por material pulverulento de cor branca, sem itens alojados detectados. O testemunho 3 apenas difere na classificação de cor, onde recebeu cinza oliva claro, homogênea como classificação.

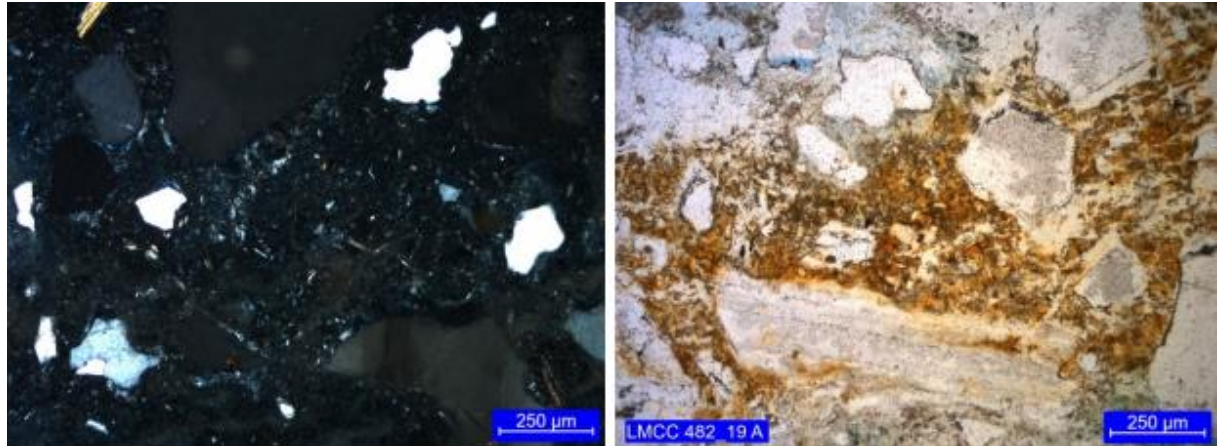
Figura 17 – Testemunho 1 – Primeira camada de alteração

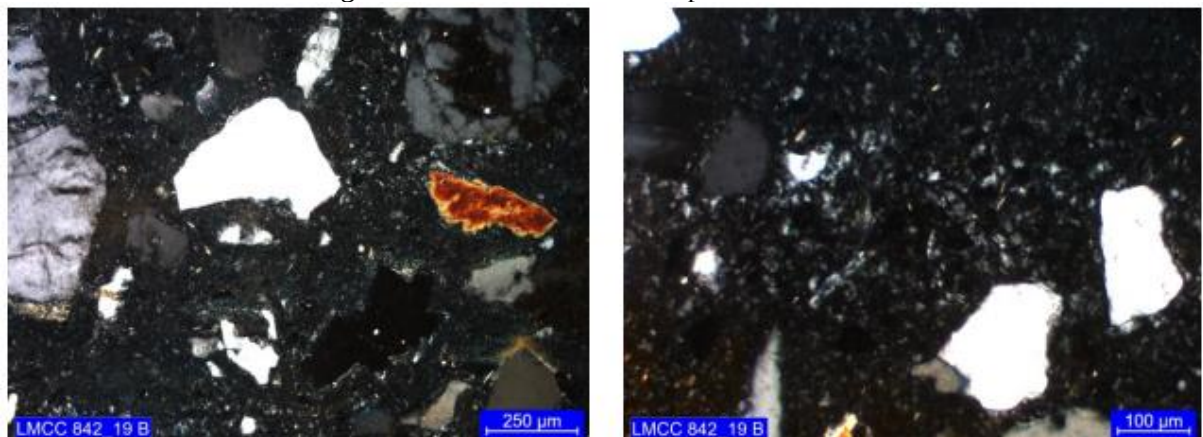
em tons avermelhados, a impregnação de hidróxidos de ferro. Na Figura 18 a e b têm-se outras duas regiões do testemunho 1 com mesma descrição da figura 17a.

Figura 18 – Testemunho 1 – Topo do testemunho

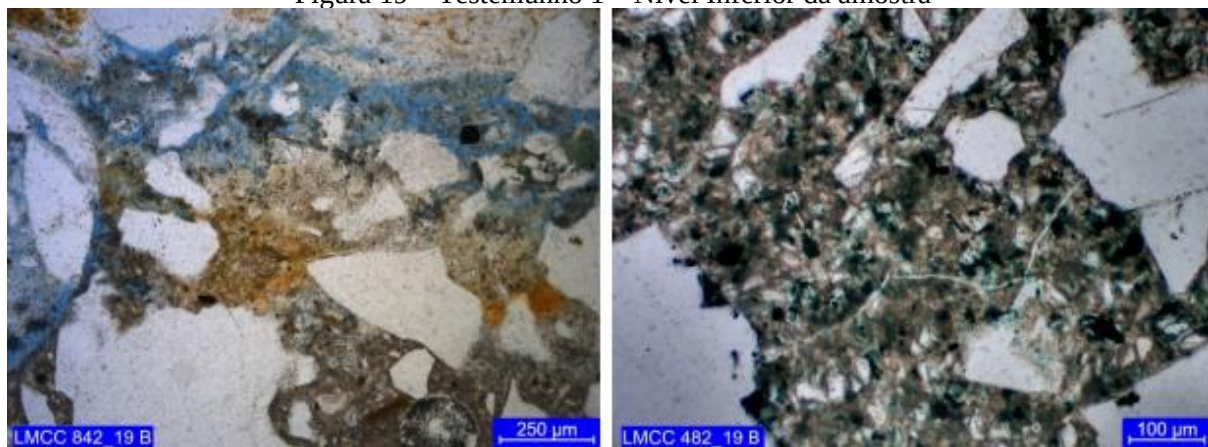
Na figura 19a têm-se uma fotomicrografia por polarização simples, com condensador de outro local de interface entre a região atacada (em cima) e região aparentemente não atacada (embaixo), apresentando, em tons azuis, presença de microfissuras e microporosidade no limiar entre as regiões. Na Figura 19b têm-se uma fotomicrografia por polarização simples, com condensador, apresentando a presença abundante de escória esverdeada na pasta aparentemente não atacada. Na Figura 20 têm-se fotomicrografia do aspecto geral do topo da amostra, apresentando a interface entre

a região atacada (em cima) e região aparentemente não atacada (embaixo) por polarização simples e cruzada respectivamente.

Figura 19 – Testemunho 1 – Nível Inferior da amostra

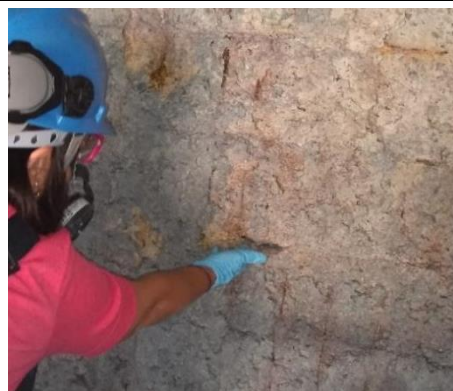
Foto 2 – Condição da parede do vertedouro

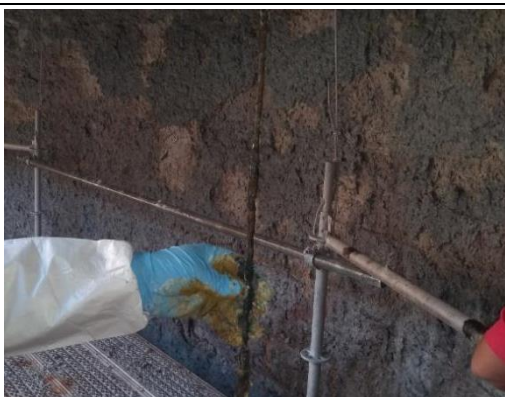
Foto 3 – Condição da barra de aço da estrutura

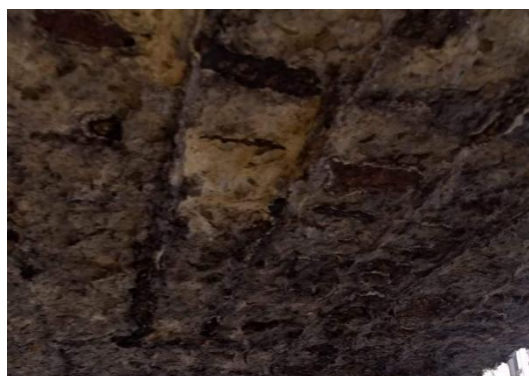
Foto 4 – Condição da laje superior da estrutura
