**PROJETO DE PESQUISA – PAVIMENTO INDUSTRIAL DE  
CONCRETO**

Trabalho de Conclusão de Curso apresentado ao curso de Pós Graduação em Patologia das Obras Civas, Pós-Graduação *lato sensu*, do Instituto IDD como requisito parcial para a obtenção do Grau de Especialista em Patologia nas Obras Civas.

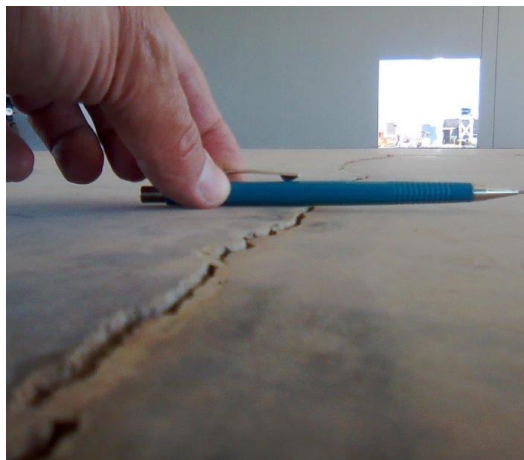
A Figura 26 ilustra aberturas ocorridas no pavimento industrial de concreto.

Figura 26 – Fissura ao longo do pavimento industrial de concreto  
Fonte: Acervo do grupo

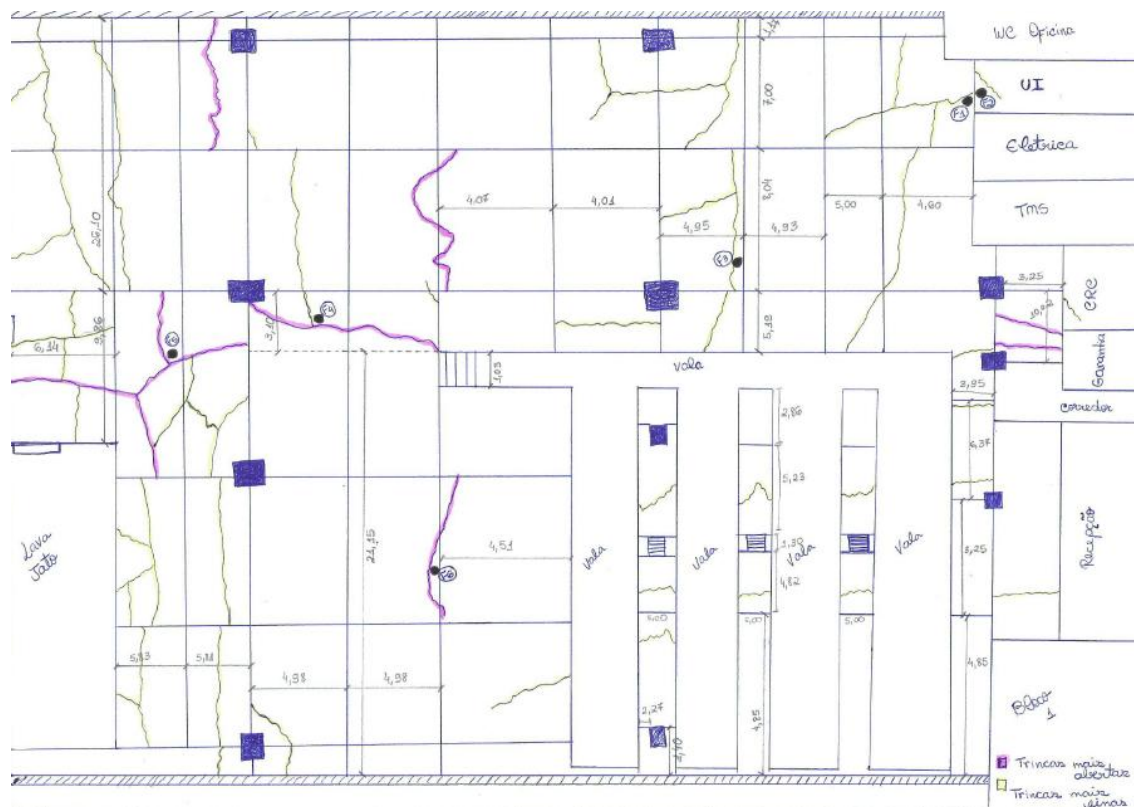
Figura 46 – Mapeamento das fissuras ocorridas  
Fonte: Acervo do grupo – Coleta de dados

Um croqui informativo do mapeamento das fissuras, desenvolvido pela equipe de engenharia da empresa contratante, também foi disponibilizado ao grupo. Documento muito importante, pois indica exatamente onde ocorreram as fissuras, onde foram mais recorrentes, e as direções das mesmas. A Figura 46 apresenta o croqui fornecido pela empresa contratante.

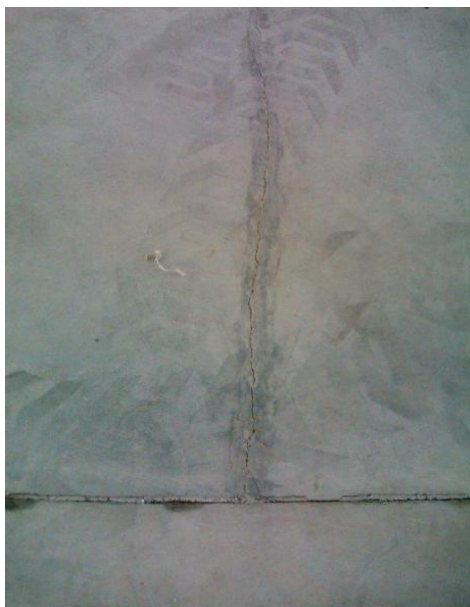
As fissuras apresentaram aberturas estreitas, inicialmente. Algumas sofreram tentativas de colmatação com resina epoxídica. Mas ao decorrer do tempo, a quantidade e as dimensões das aberturas foram intensificadas, rompendo, inclusive as tentativas de correções feitas anteriormente.

As Figuras 53, 54, 55, 56, 57, 58, 59, 60, 61 e 62 apresentam fotografias das fissuras ocorridas no pavimento industrial de concreto.

Figura 53 – Fissura transversal à junta serrada

- A primeira consiste na colmatação das fissuras com aplicação de material cimentício, e execução de um novo pavimento industrial de concreto sobre o anterior. Este novo pavimento deverá ser executado de acordo com devido projeto estrutural. Ressalta-se que ambos os pavimentos deverão movimentar-se de forma independente, evitando assim tensões diferenciais em suas intercessões.
- A outra opção consiste na demolição do pavimento degradado e reconstrução do mesmo, seguindo todas as orientações do projetista estrutural, bem como acompanhamento técnico de profissionais qualificados desde a aquisição dos insumos à entrega da obra.

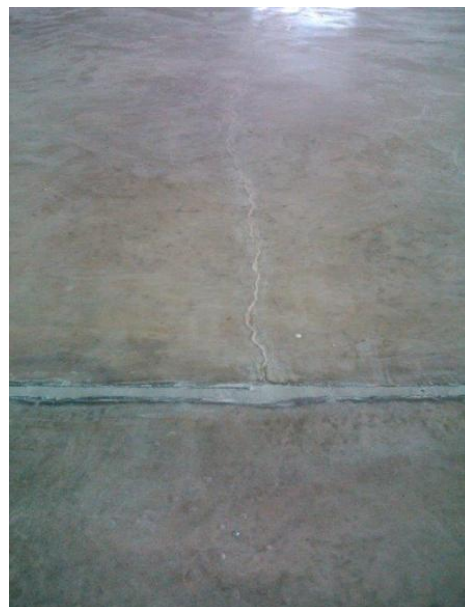
Figura 54 – Fissura transversal à junta serrada

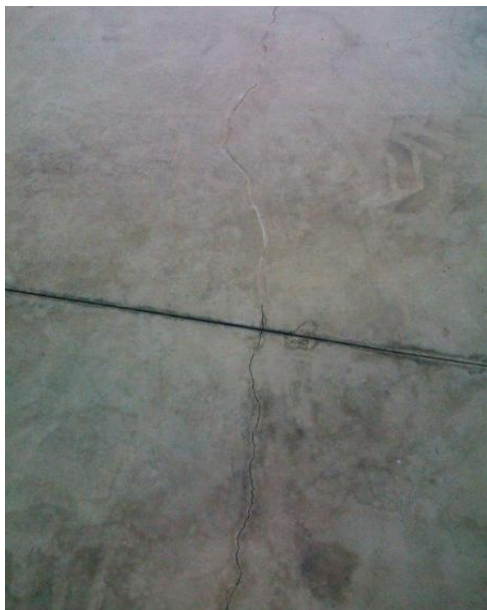
Figura 55 – Fissura transversal à junta serrada  
Fonte: Acervo do grupo

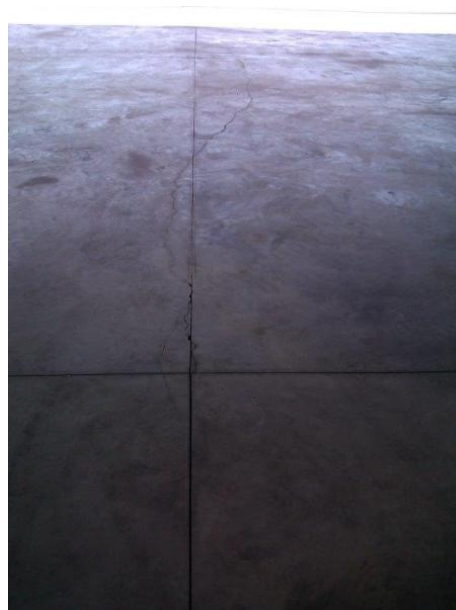
Figura 56 – Fissura acompanhando a junta  
Fonte: Acervo do grupo

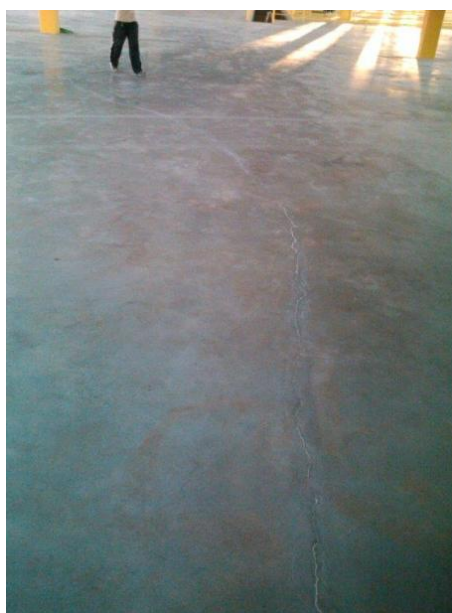
Figura 57 – Fissura ao longo do pavimento industrial de concreto  
Fonte: Acervo do grupo

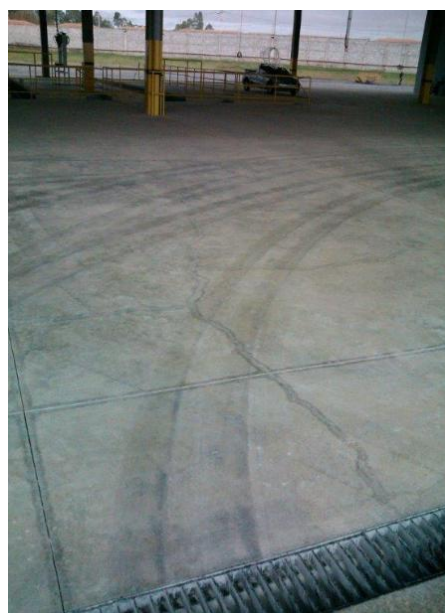
Figura 58 – Fissura próxima à canaleta  
Fonte: Acervo do grupo

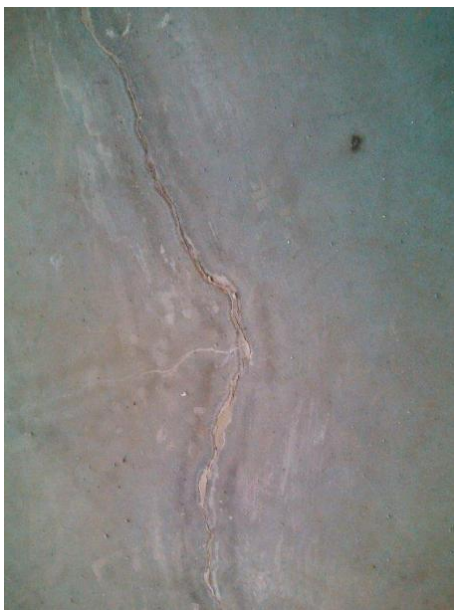
Figura 59 – Fissura ao longo do pavimento industrial de concreto  
Fonte: Acervo do grupo

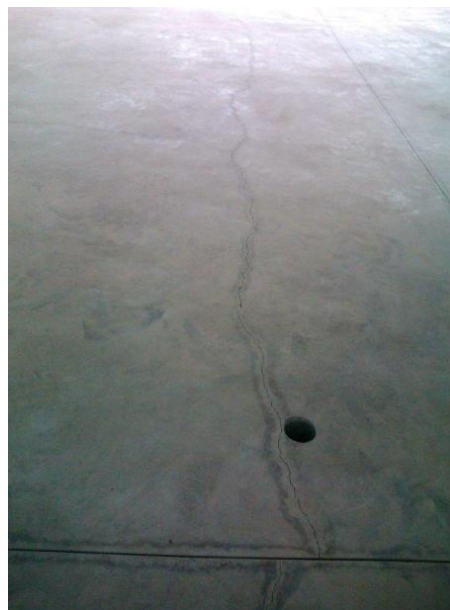
Figura 60 – Fissura ao longo do pavimento industrial de concreto  
Fonte: Acervo do grupo

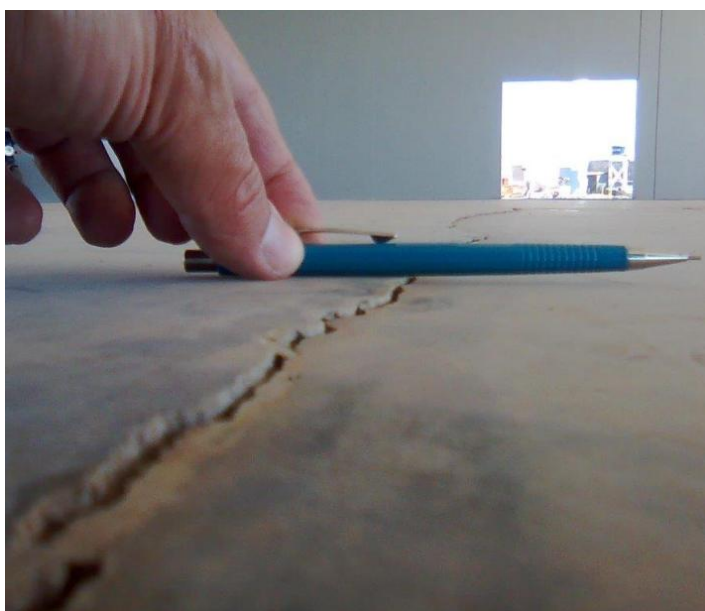
Figura 61 – Fissura e desnível ao longo do pavimento industrial de concreto  
Fonte: Acervo do grupo

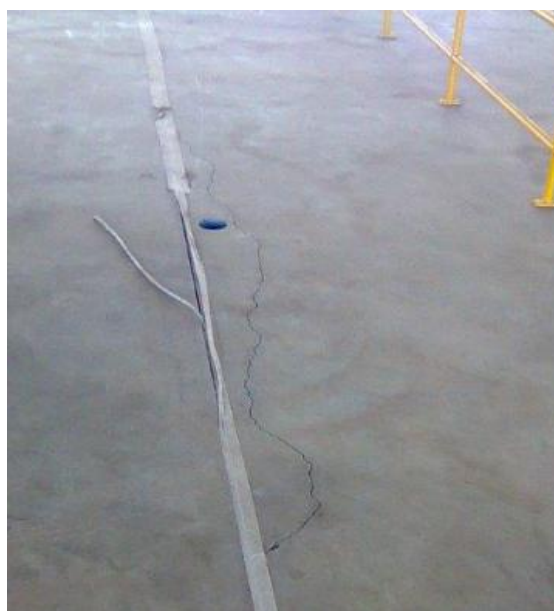
Figura 62 – Fissura acompanhando a junta  
Fonte: Acervo do grupo
