**DIAGNOSTICO DAS MANIFESTAÇÕES PATOLOGICAS NA  
IMPERMEABILIZAÇÃO APLICADA EM LAJE DE USINA  
HIDRELÉTRICA – ESTUDO DE CASO**

Trabalho de Conclusão de Curso apresentado ao curso de Pós Graduação em Patologia nas Obras Cíveis, Pós-Graduação *lato sensu* do Instituto IDD como requisito parcial para a obtenção do grau de Especialista em Patologia nas Obras Cíveis.

Essa laje é a peça estrutural que divide o pavimento térreo do primeiro subsolo da casa de força da Usina Hidrelétrica Governador Bento Munhoz da Rocha – UHE GBM – Foz do Areia, observado na figura 01.

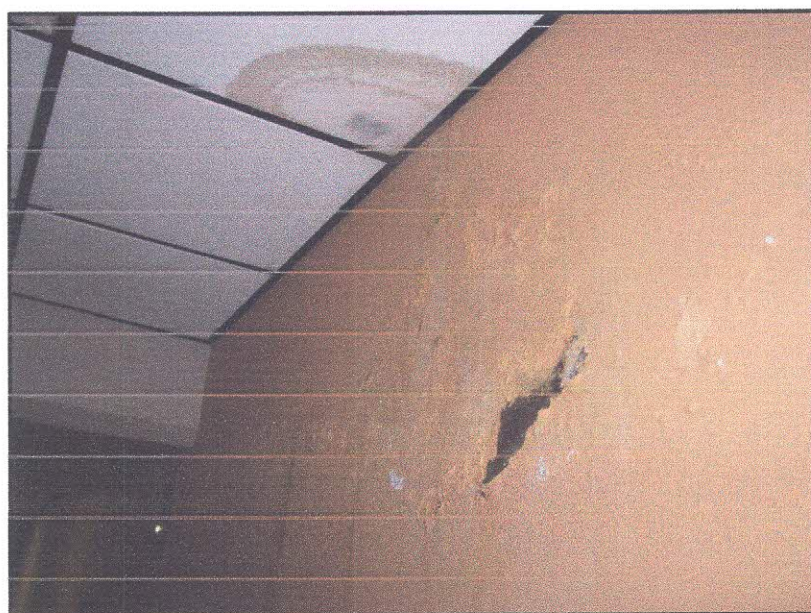
**Figura 02.** Deterioração por infiltração de água (ACERVO COPEL, 2012)

A impermeabilização aplicada não apresenta desempenho suficiente para o local analisado. Percebe-se que em alguns pontos no teto do subsolo 1 e no mezanino, vestígios de infiltração de água, tais como: depósito de sais na superfície da parede, manchas esbranquiçadas próximo as juntas de movimentação e deslocamento da pintura nas salas do mezanino. Essa informação é observada na figura 02.

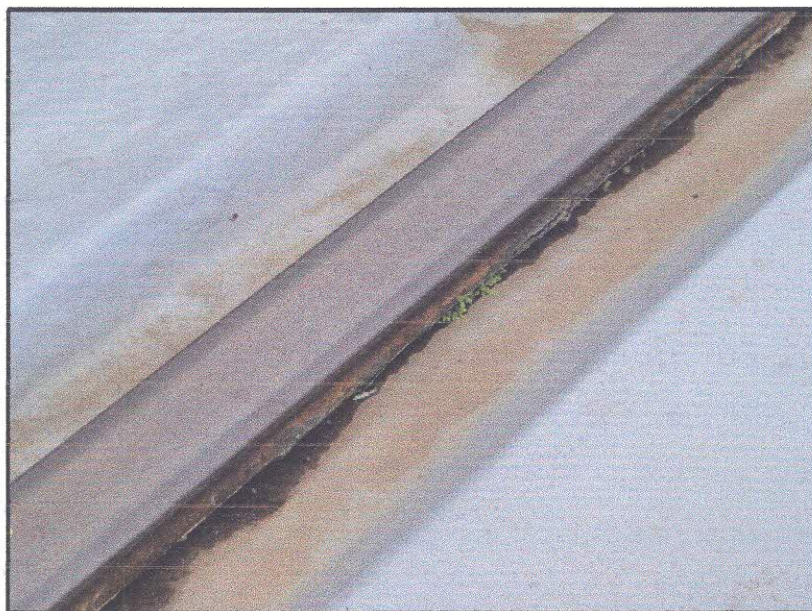
**Figura 14.** Interface da manta com trilho metálico

Na região dos trilhos do pórtico de cargas, fica evidente a falha, pois a manta que se fundiu junto ao concreto, não adere ao trilho metálico. Criou-se então uma falha, onde percorre toda a extensão da laje, possibilitando diversos pontos diferentes de infiltrações. A figura 14 ilustra essa situação.

Os danos presentes no sistema são passíveis de reparos, entretanto necessita de estudo para desenvolvimento de solução adequada. O desenvolvimento do projeto de impermeabilização é fundamental para os reparos a serem feitos. Deve-se considerar a presença de caixas de passagem, ralos, canaletas e trilhos metálicos que estão presentes na laje a ser impermeabilizada.

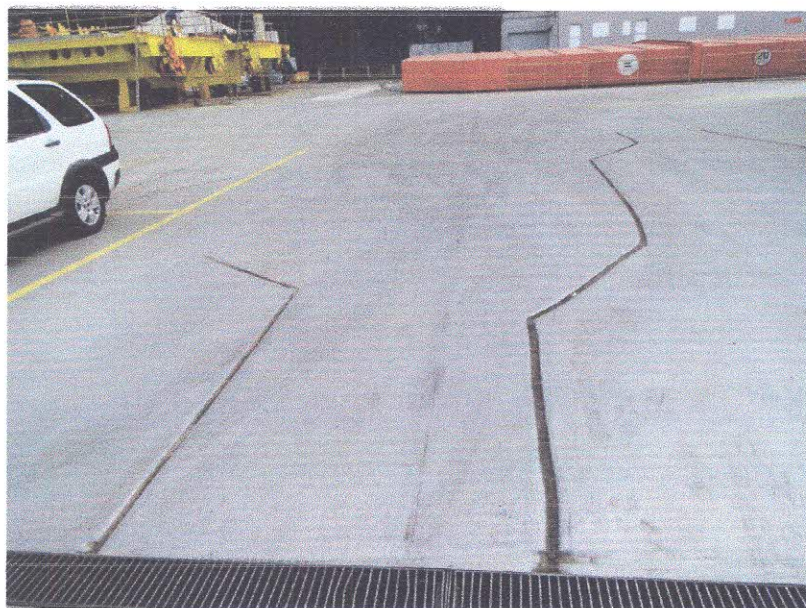
**Figura 15.** Canais para captação de água

Devido à falta de regularização foram mantidas na superfície do piso alguns canais para captação de água e assim evitar o seu empoçamento, conforme visto na figura 15.

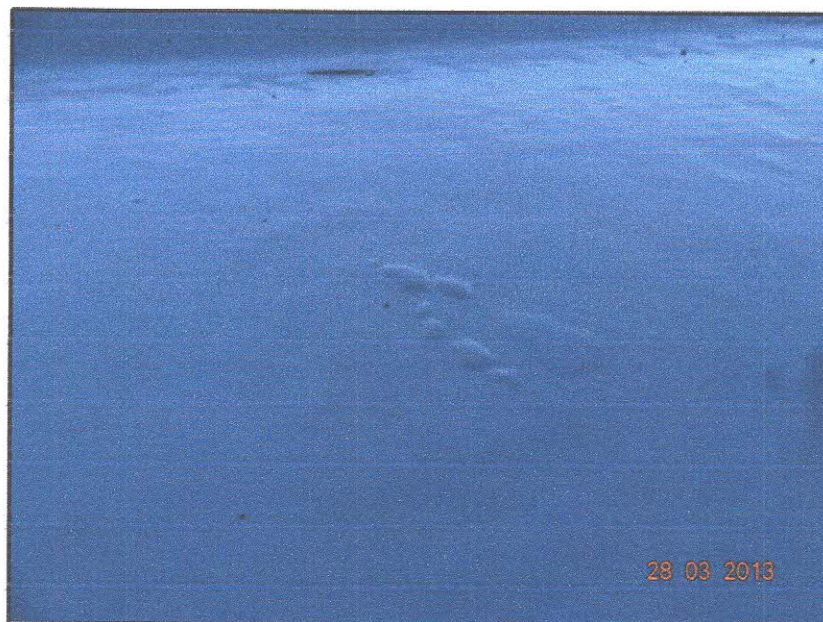
**Figura 16.** Bolhas na impermeabilização

Também foi possível identificar que a ruptura do sistema de impermeabilização ocorre, na maioria das vezes, na interface da primeira camada (primer) e a superfície do concreto.

As bolhas geradas, ilustradas na figura 16, não influenciam nas infiltrações existentes, pois a superfície da impermeabilização ainda não está danificada. Entretanto, favorece a geração de novas manifestações às quais serão descritas a seguir.

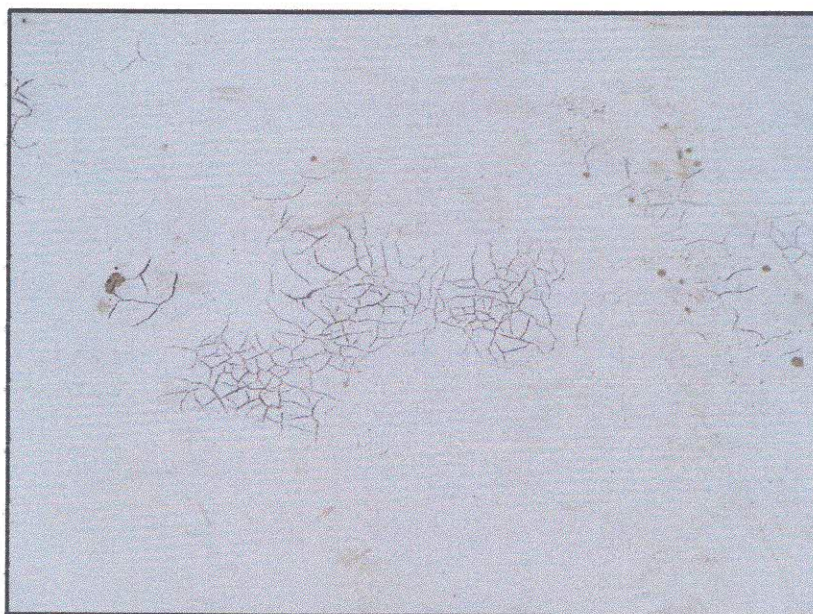
**Figura 17.** Fissuras superficiais de retração

As primeiras, de menor incidência, são consideradas fissuras superficiais. Tem por característica uma profundidade de aproximadamente 1,5mm, não sendo suficiente para percolação de água sobre ela. Entretanto, torna-se um ponto frágil, podendo assim evoluir para uma região com potencial de infiltração.

Conforme a figura 17, as fissuras de retrações são consequência de que não foi feito o controle da temperatura e da umidade do ar, a baixa umidade e a alta temperatura afetam a cura do impermeabilizante resultando em tensões

superficiais fissurando a camada superficial de forma aleatória sem um sentido predominante.

Com um controle efetivo de umidade/temperatura os serviços seriam interrompidos, durante o período mais crítico e retomado à medida que as condições ambientais assim permitir.

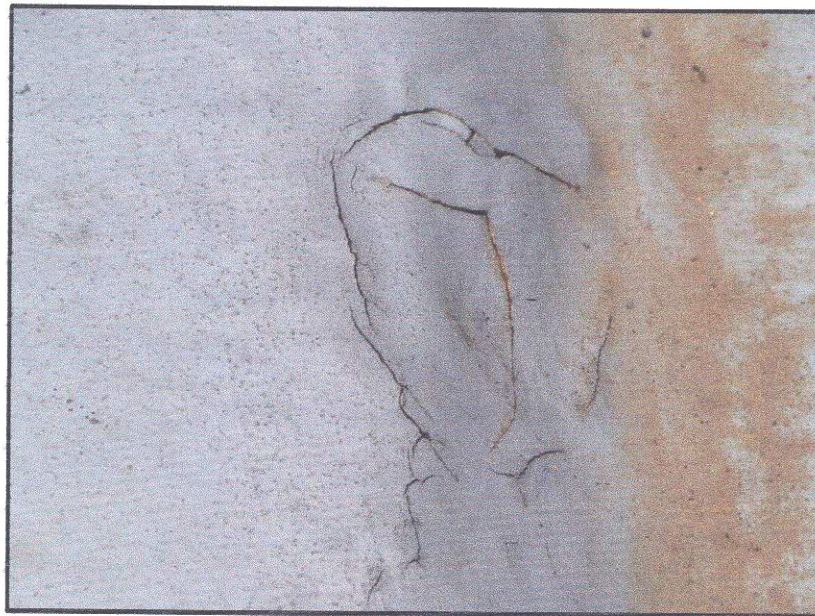
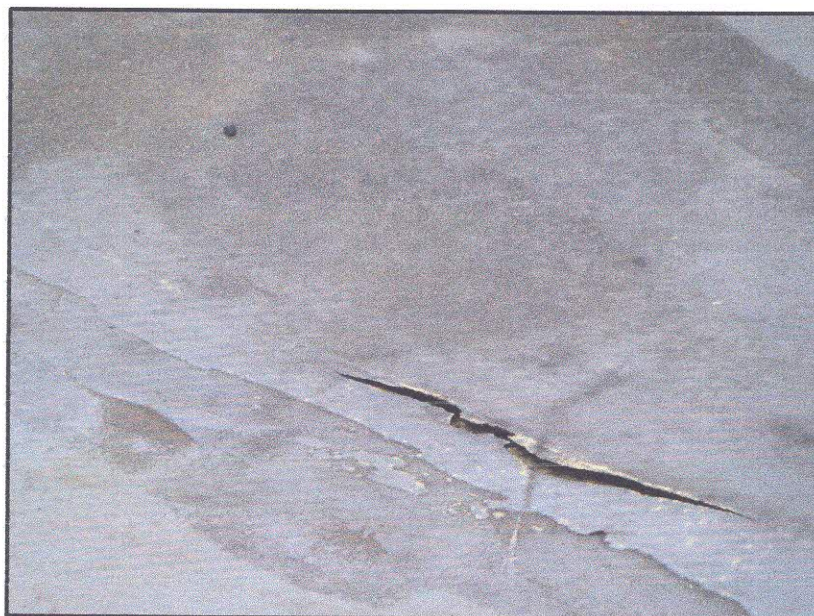
**Figura 18.** Fissuras após formação de bolha

Conforme figura 18, as fissuras por rompimento das bolhas são pontos onde o sistema de impermeabilização já está comprometido e consequentemente a laje está desprotegida.

**Figura 19.** Detalhe de fissuras após formação de bolha

Considerada a manifestação patológica mais grave presente no sistema de impermeabilização, sugere-se a intervenção imediata visando à integridade do concreto e a eliminação de pontos de entrada de água. A figura 19 detalha.

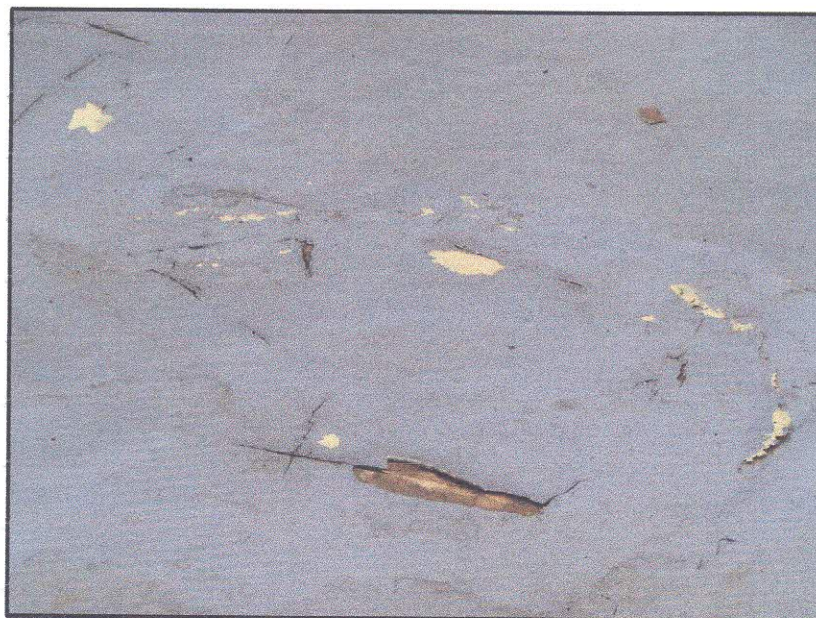
O deslocamento de material foi considerado, em sua maioria, uma consequência das manifestações patológicas anteriores. Ou seja, o problema inicia-se com uma bolha, evolui para criação de fissuras e agrava-se com o deslocamento. A evolução das manifestações ocorre devido aos esforços que o sistema de impermeabilização está submetido. A área é utilizada para transporte e armazenamento temporário de cargas e tráfego de veículos. Na figura 20 fica evidenciado o deslocamento após a formação de bolha.

**Figura 20.** Desplacamento após formação de bolha

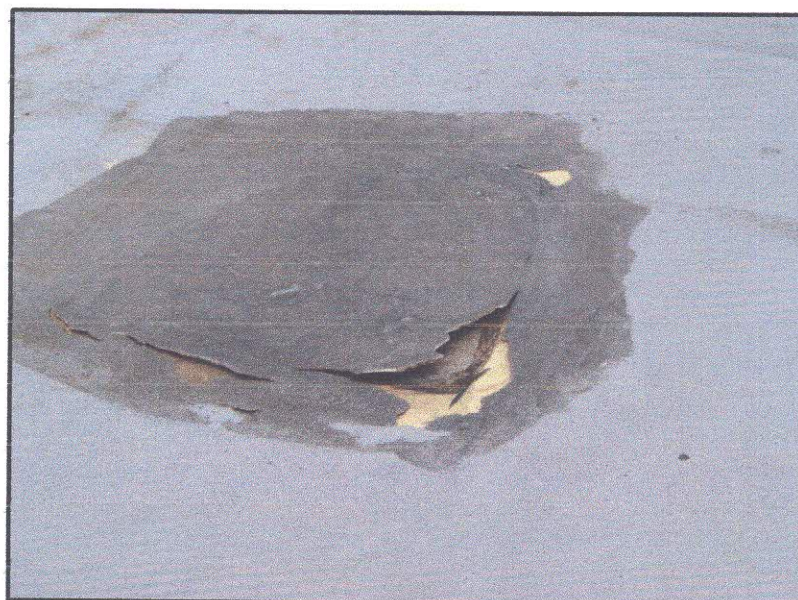
Em dois pontos apenas a causa do deslocamento foi identificada pela irregularidade da laje e aplicação sobre materiais diferentes. Nos trechos 4 e 20, a laje possui caixa de passagem de cabeamento elétrico, com tampas em madeira para aberturas superficiais. Entretanto, durante a aplicação da impermeabilização, não houve a preocupação em manter o acesso as caixas, onde as mesmas foram totalmente tapadas. Na figura 21 pode-se observar uma caixa de passagem coberta pela impermeabilização.

**Figura 21.** Desplacamento sobre caixa de passagem

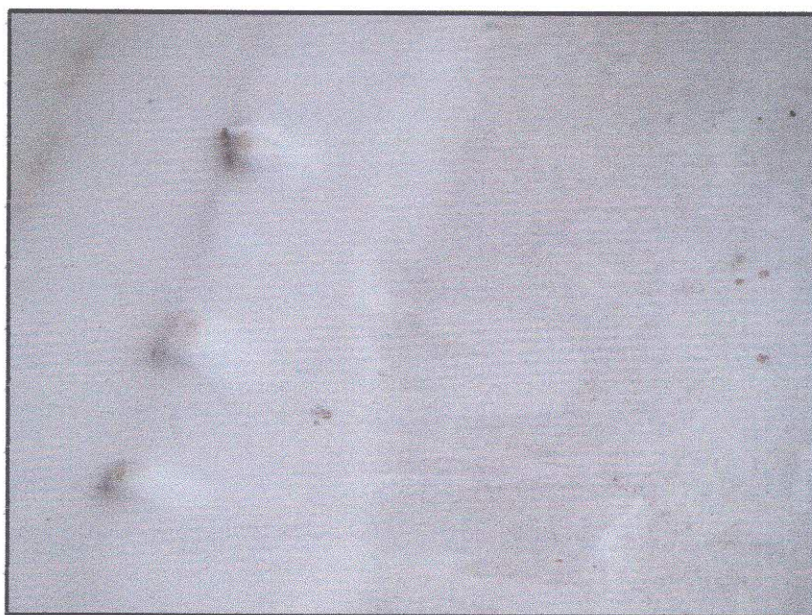
A falta de regularização da superfície causou danos durante a aplicação do sistema de impermeabilização. Isso porque a manta aplicada é inicialmente líquida, enrijecendo à medida que o material cure. Sendo assim, a aplicação segue os desníveis presentes na superfície, ocasionando pontos de fácil choque mecânico, facilitando o rompimento da manta, conforme figura 22.

**Figura 22.** Irregularidade na superfície de aplicação

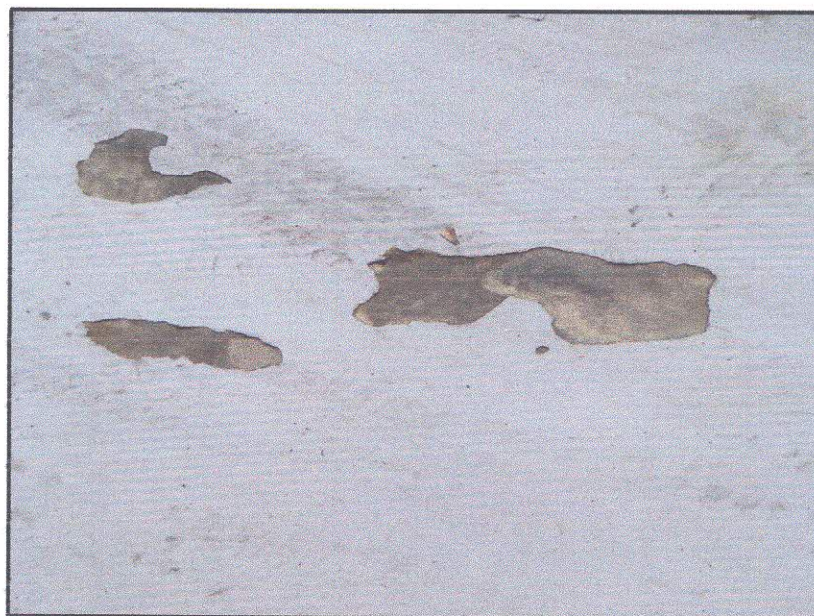
Em alguns pontos isolados identificou-se a ocorrência de deslocamento da pintura superior. A causa provável é a presença de sujeira ou outro material qualquer entre a manta de poliuretano e a camada de pintura final. A figura 23 ilustra essa situação.

**Figura 23.** Desplacamento da tinta superficial

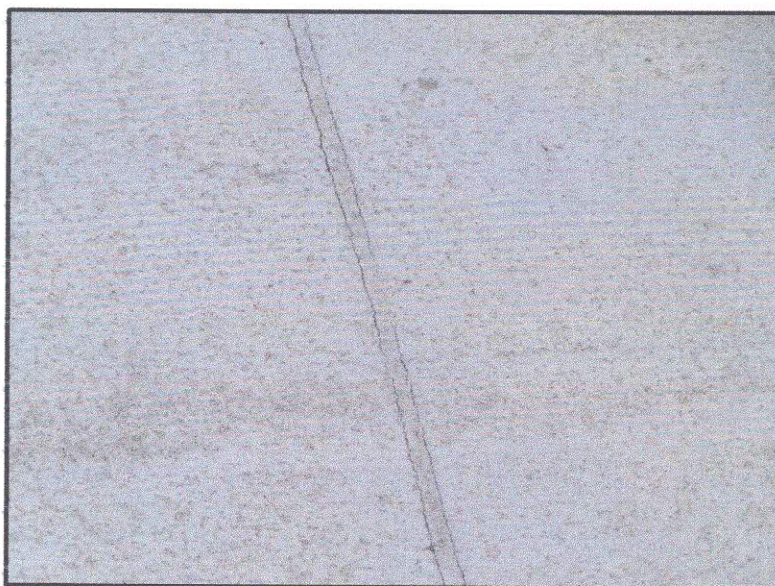
A estrutura é concebida com juntas de movimentação transversalmente ao sentido da laje. Essas juntas eram tratadas anteriormente com material deformável, apresentando um resultado ineficaz. Para a aplicação do sistema atual de impermeabilização, houve a retirada do material instalado anteriormente e limpeza parcial das juntas, conforme figura 24.

**Figura 24.** Fissuras na junta de movimentação estrutural

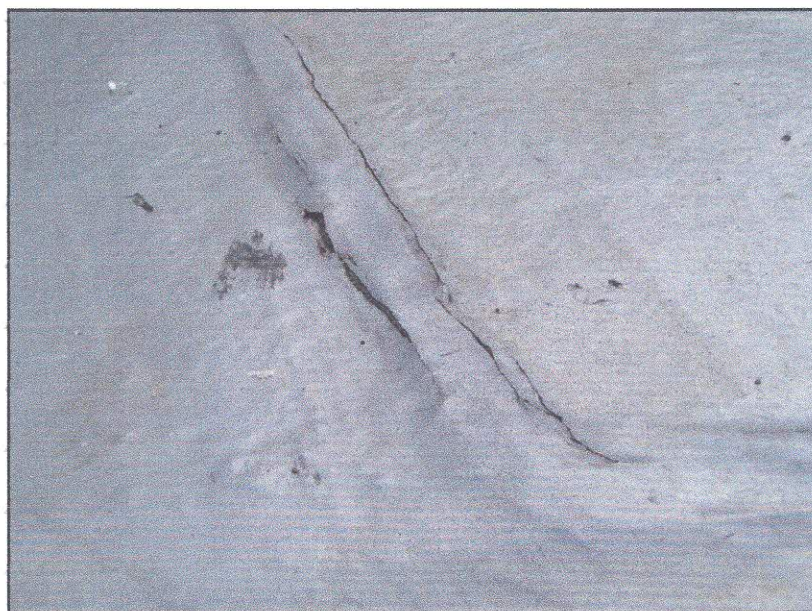
A impermeabilização atual apresenta uma região, sobre a junta de movimentação, onde a manta não suportou a movimentação da estrutura e fissurou. A falta de reforço na região da junta de movimentação é a provável causa dessa manifestação, conforme figura 25.

**Figura 25.** Fissuras nas juntas de movimentação

As fissuras nas juntas de movimentação são consequência de que não foram tomadas nenhum procedimento específico de reforço da impermeabilização sobre as juntas de movimentação para absorver as tensões resultante da movimentação térmica.

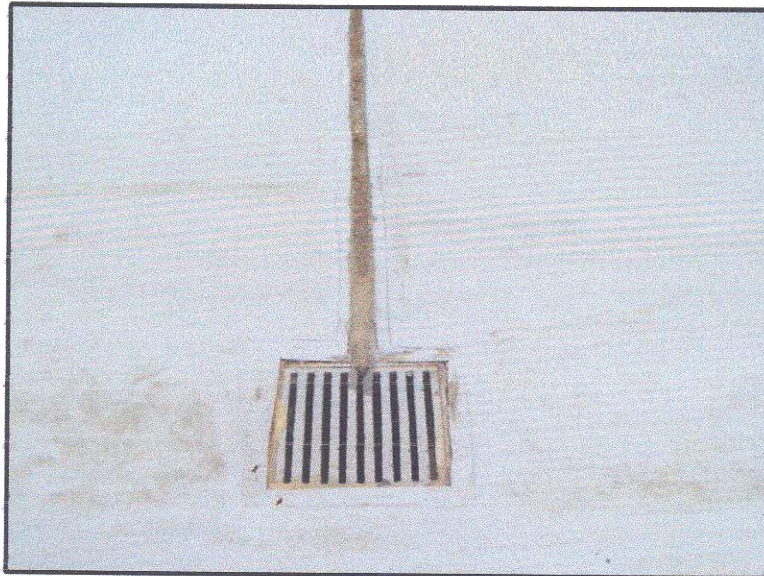
se a aplicação da manta sobre a canaleta, sem alteração da situação inicial. A figura 26 demonstra essas fissuras.

**Figura 26.** Fissuras próximo ao perfil da canaleta de drenagem e ralo

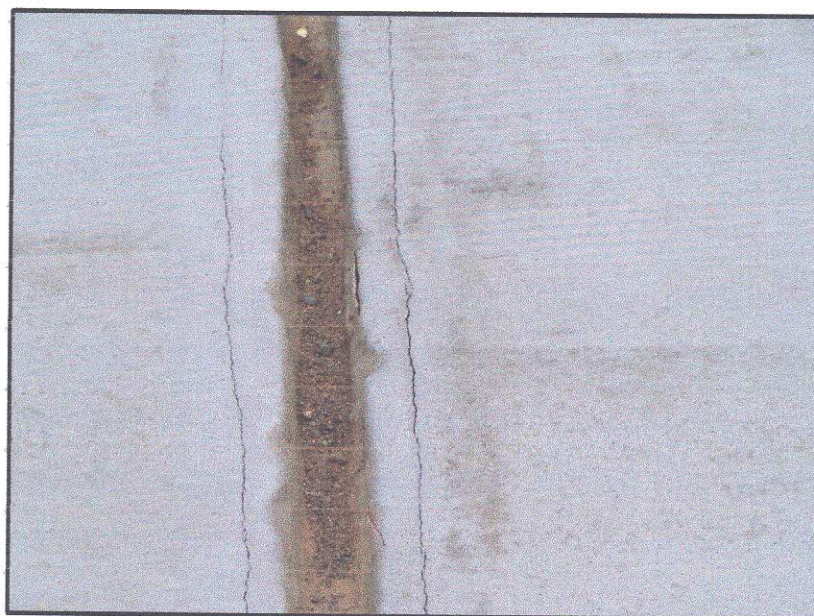
**Figura 27.** Detalhe da canaleta de drenagem

Com isso, ocorre uma diferenciação de material entre metal e concreto, gerando esforços diferentes na manta de impermeabilização. Essa movimentação ocasionou uma fissura na impermeabilização, na região da interface das canaletas metálicas com o concreto da laje. O detalhamento está ilustrado na figura 27.
