**DETERMINAÇÃO DA DISTRIBUIÇÃO DE INCIDÊNCIAS DAS  
MANIFESTAÇÕES PATOLÓGICAS DA  
INSTITUIÇÃO CASA DOS POBRES SÃO JOÃO BATISTA  
LOCALIZADA NO MUNICÍPIO DE CURITIBA/PR**

Trabalho de Conclusão de Curso apresentado ao curso de Pós Graduação em Patologia das Obras Cíveis, Pós-Graduação *lato sensu*, do Instituto IDD como requisito parcial para a obtenção do Grau de Especialista em Patologia nas Obras Cíveis.

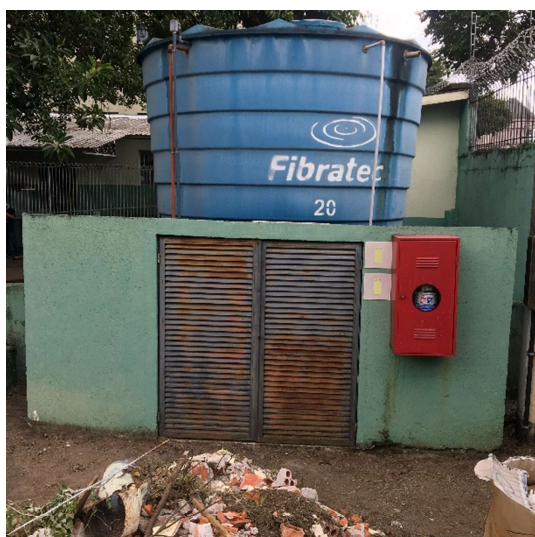
Infiltração na casa de bombas

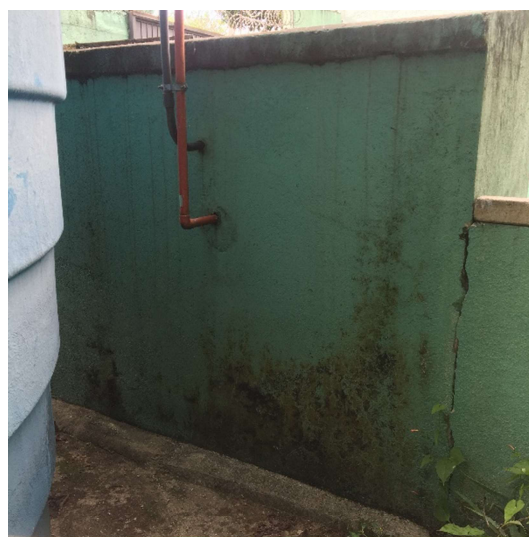
Recalque do Piso (Dep. de lixo)

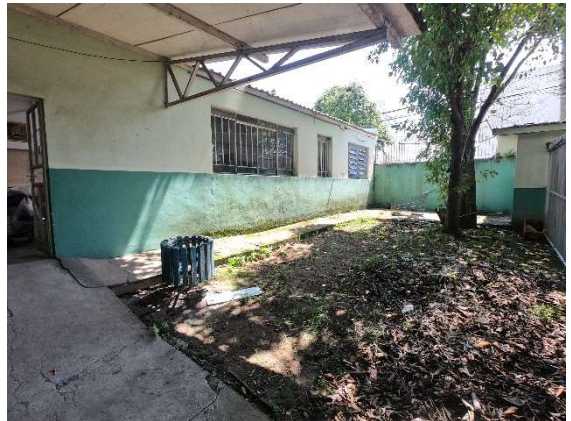
Foto 13 - Recalque do piso

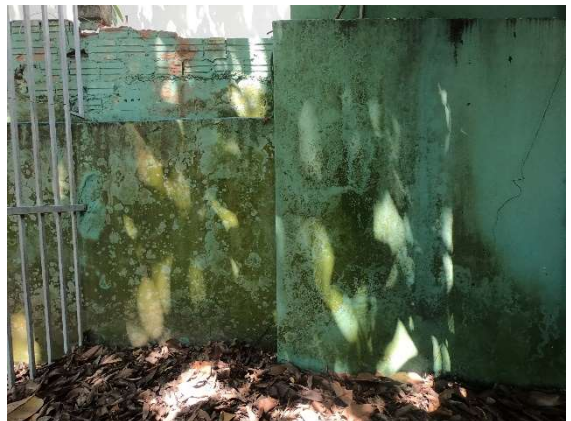
Foto 14 - Recalque + Infiltração

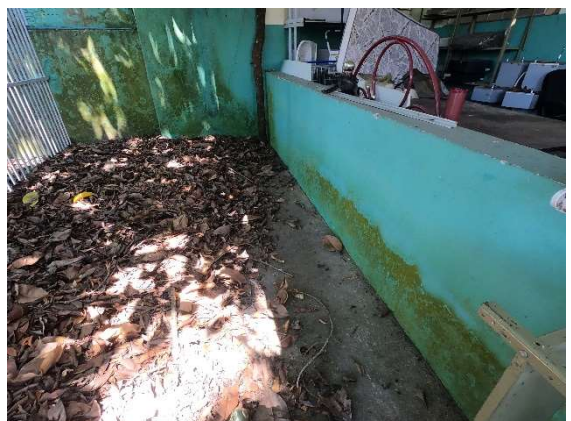
Foto 18 - Infiltração (Umidade)

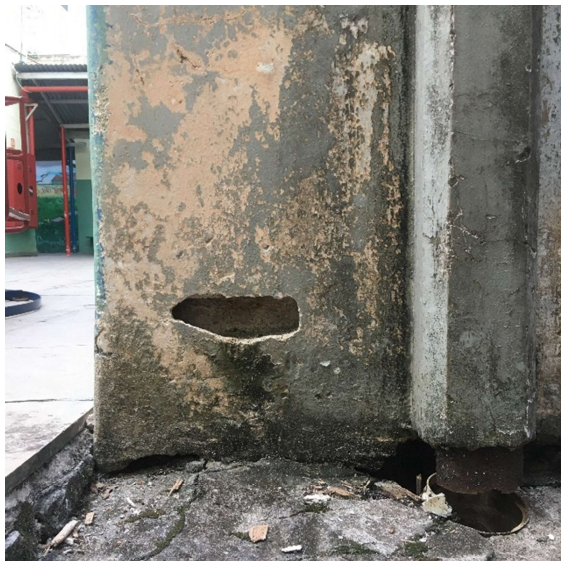
Foto 68 - Recalque de piso

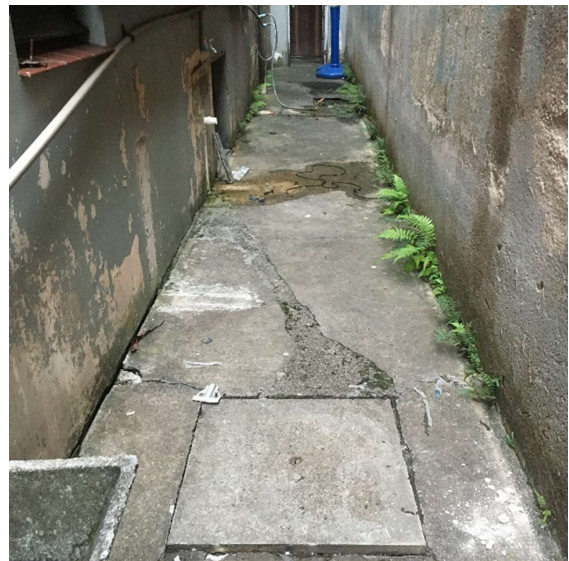
Foto 67 - Fissuração e Infiltração

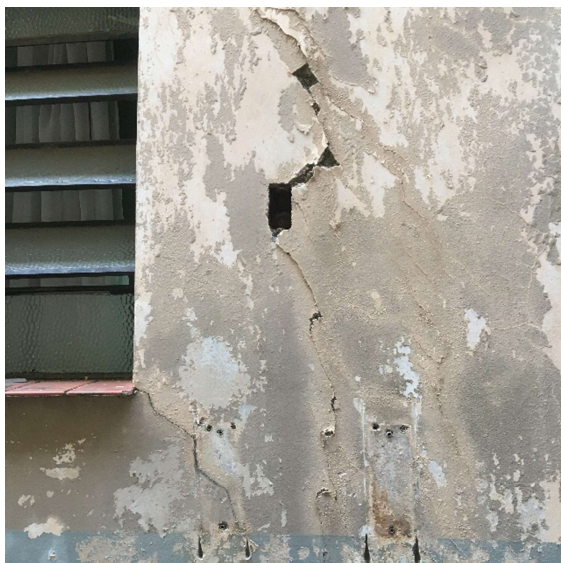
Foto 69 - Infiltração (Fachada)

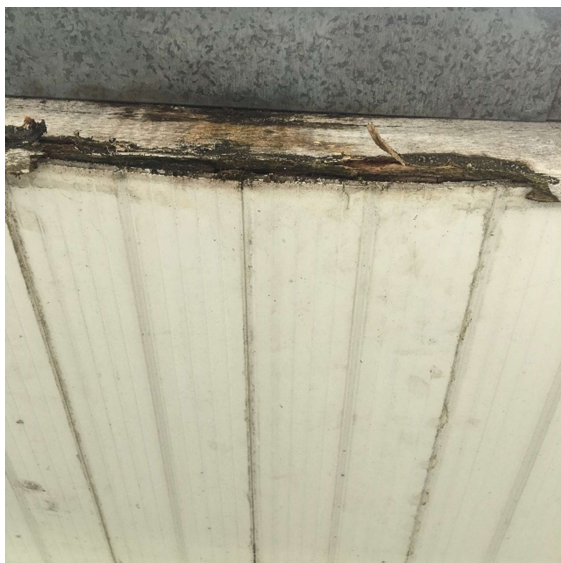
Foto 102 - Corrosão

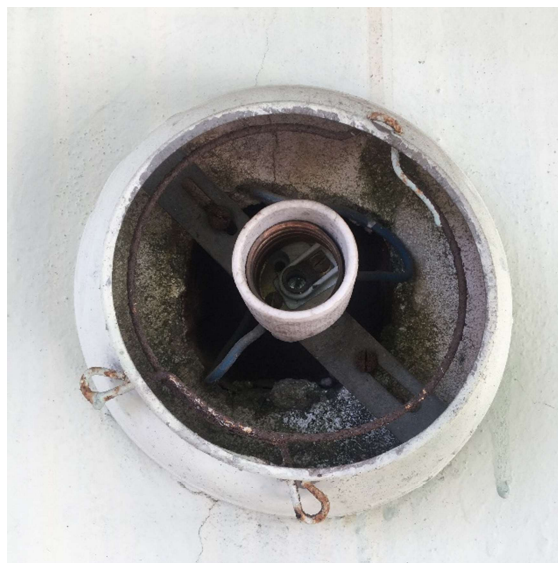
Foto 101 - Fissuração

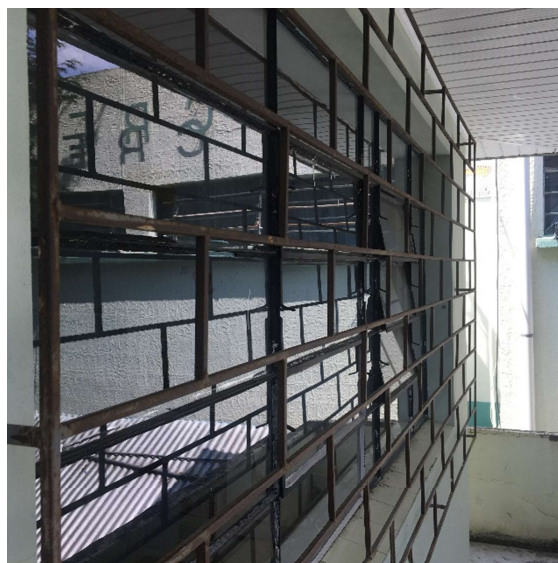
Foto 104 - Corrosão

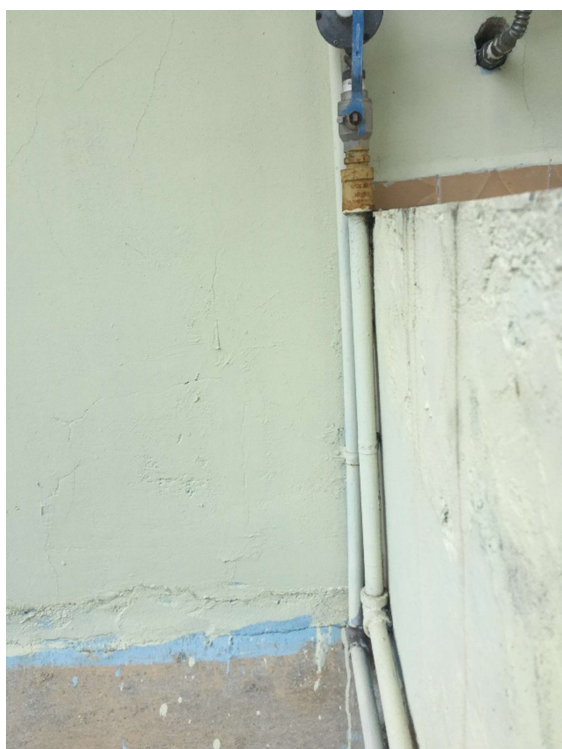
Foto 106 - Corrosão e deslocamento

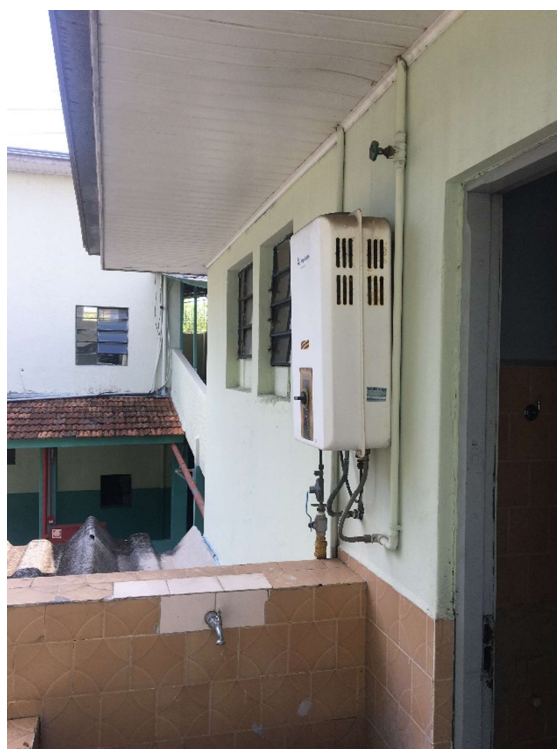
Foto 105 Infiltração

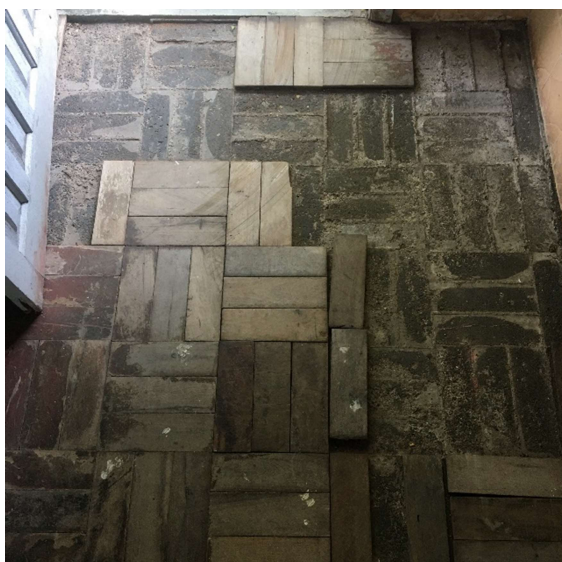
Foto 107 - Infiltração
