**DIAGNÓSTICO DA INCIDÊNCIA DE MANIFESTAÇÕES  
PATOLÓGICAS DE UMA RESIDÊNCIA UNIFAMILIAR NA REGIÃO  
DE CURITIBA - ESTUDO DE CASO**

Estudo de caso desenvolvido para apresentação  
de Trabalho de Conclusão do Curso de Pós  
Graduação em Patologia nas Obras Civas para  
obtenção do grau de especialista.

Este trabalho tem como finalidade demonstrar o levantamento de manifestações patológicas de uma residência unifamiliar, com cinco pavimentos alternados, localizada na cidade de Curitiba-Paraná. A residência em questão apresenta fissuras e infiltrações desde a sua concepção. A inspeção predial inicia-se com a coleta de dados da edificação *in loco*, logo após uma entrevista com os moradores, em seguida o levantamento arquitetônico e um mapeamento fotográfico. Ensaios não destrutivos como: espas de gesso; câmara térmica e medidor de umidade foram utilizados para comprovar a origem das anomalias e falhas da estrutura.

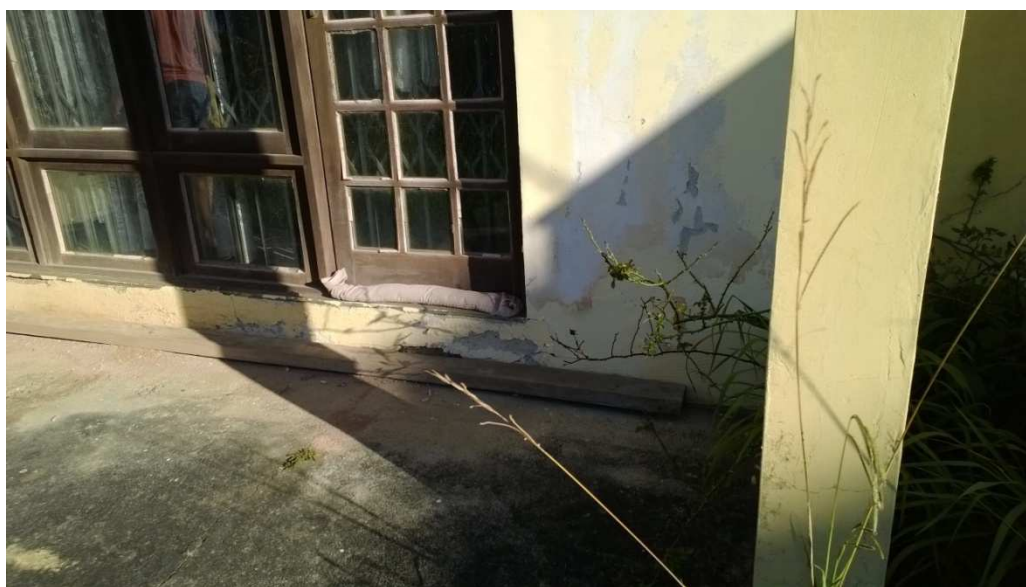
Este tipo de manifestação se não reparada adequadamente pode levar a corrosão de armaduras, fato que pode comprometer a integridade e segurança da estrutura. Além disso, infiltrações causam prejuízo estético e proliferações de fungos e bactérias, comprometendo a salubridade da residência.

Figura 57–Infiltração de água pelo baldrame (região externa a Sala 02)

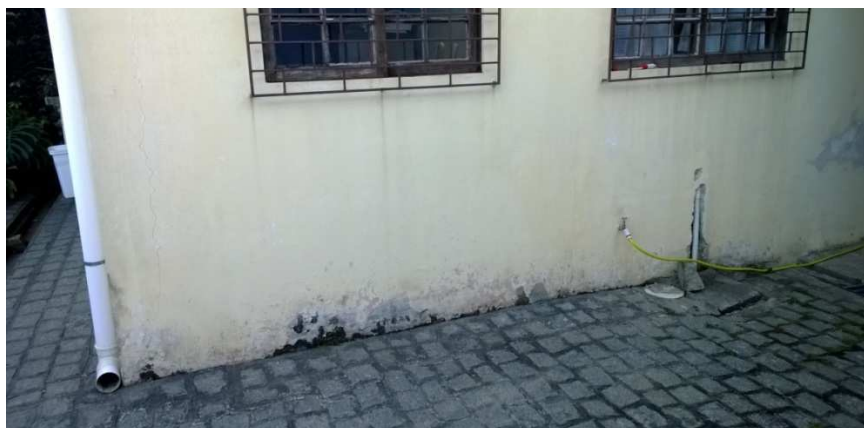
Figura 58– Infiltração de água pelo baldrame (região externa a cozinha e depósito)

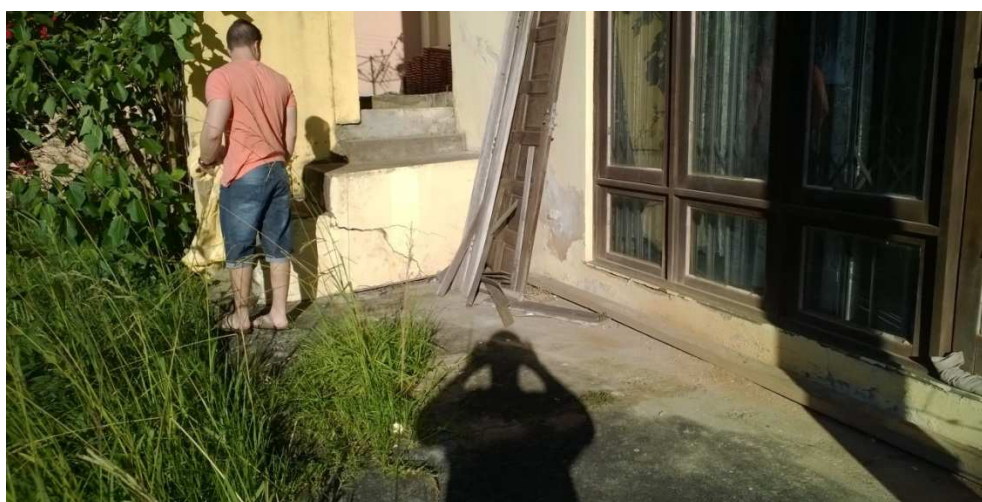
Neste caso, a manifestação não traz riscos à segurança, somente prejuízos estéticos, mesmo se não reparada.

Figura 59– Fissura na escada externa (região posterior da casa)

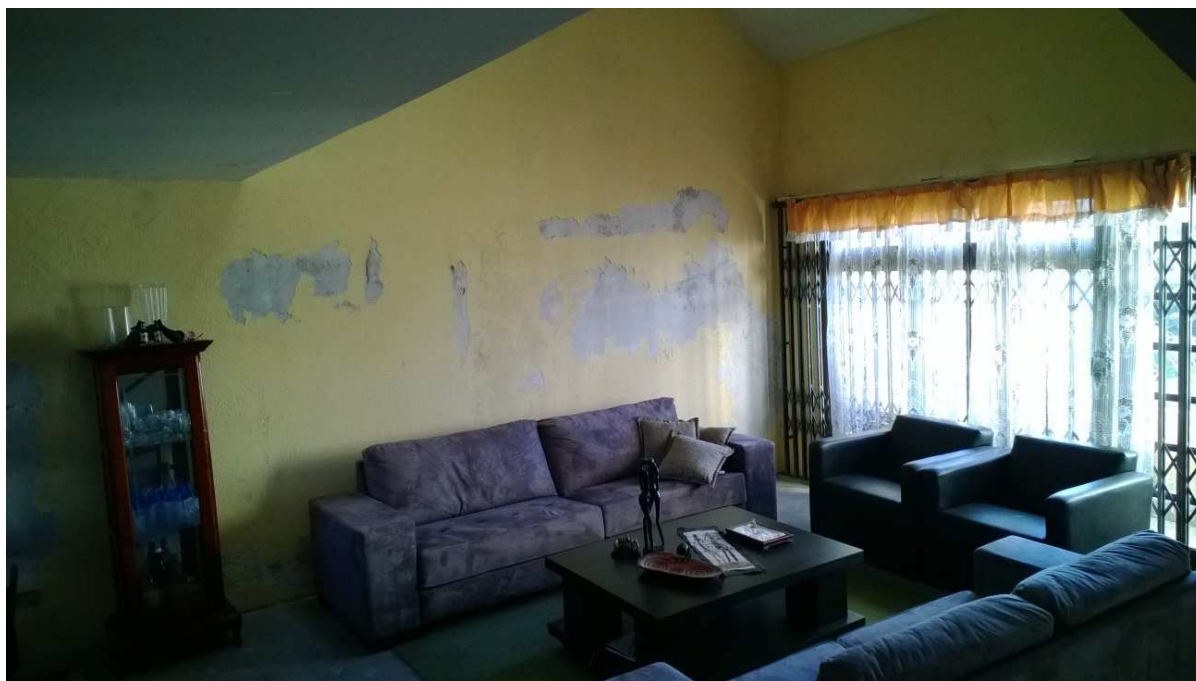
Entretanto, há na residência indícios de infiltrações que possuem outras origens. Na residência vizinha, por exemplo, foi construído um jardim rente a parede da Sala 01 com altura de aproximadamente 1,50m e não foi realizado nenhum tipo de impermeabilização na face que ficaria em contato com solo. Este fato causou infiltrações na parede desta sala, como pode ser visto na Figura 61.

Figura 60– Infiltração de água (parede da Sala 01 que faz divisa com o terreno vizinho)

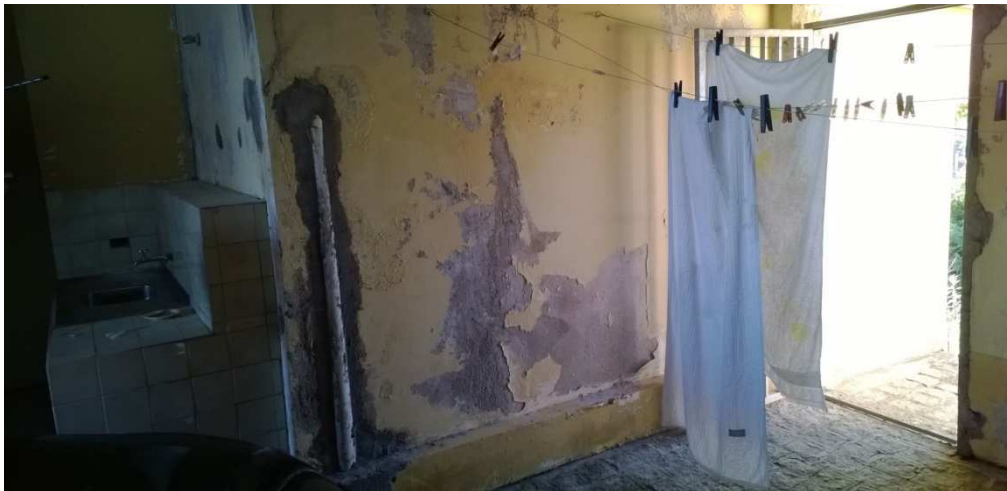
Nas paredes que dividem a garagem e a Sala 02 também foram encontradas bolhas e indícios de presença de umidade. Consultando os moradores, estes comentaram que existe um problema na calha superior e que quanto chove escorre muita água pela parede da garagem. Como está já esta sem pintura, possivelmente haja penetração de água, comprometendo também o lado interno destas paredes. Aliado a isto, esta região é pouco ventilada, dificultando a saída da umidade e comprometendo ainda mais a integridade da alvenaria.

Figura 61– Infiltração de água (parede da Sala 02 com a Garagem)

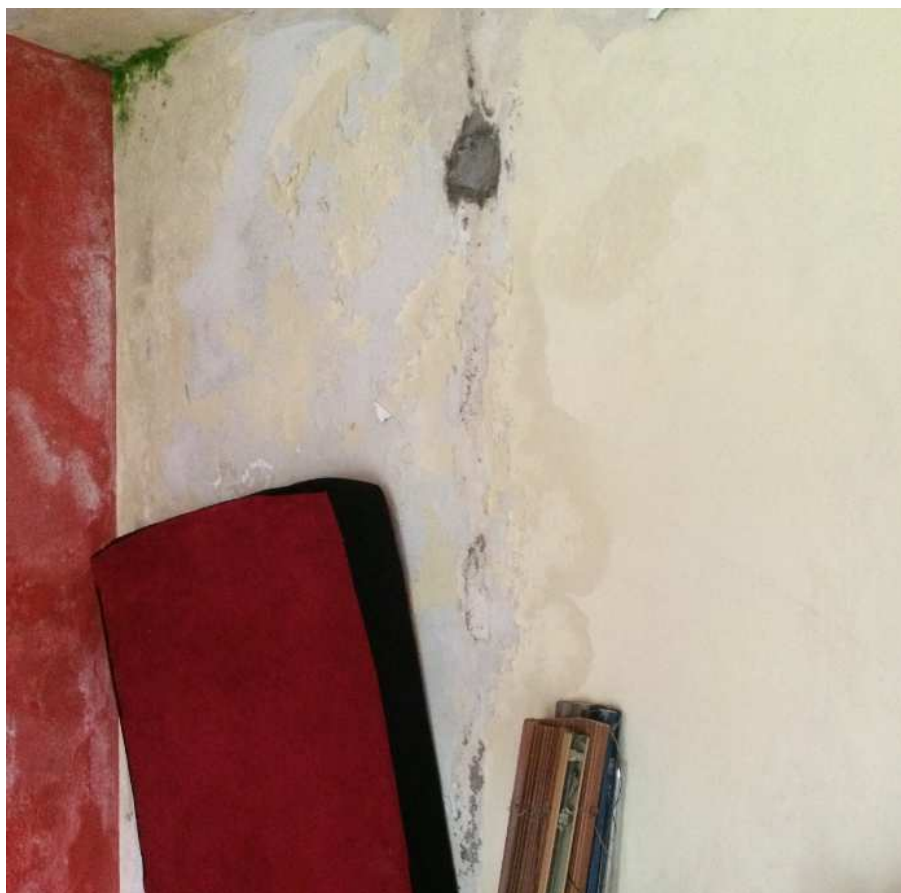
Como comentado anteriormente, infiltrações de água, além de causarem problemas estéticos e comprometerem a salubridade da residência devido a proliferação de fungos e bactérias, podem também causarem corrosão de armadura, seja por carbonatação ou por penetração de agentes agressivos, como cloretos e sulfatos.

Figura 62– Infiltração de água (parede da Sala 02 com a Garagem)

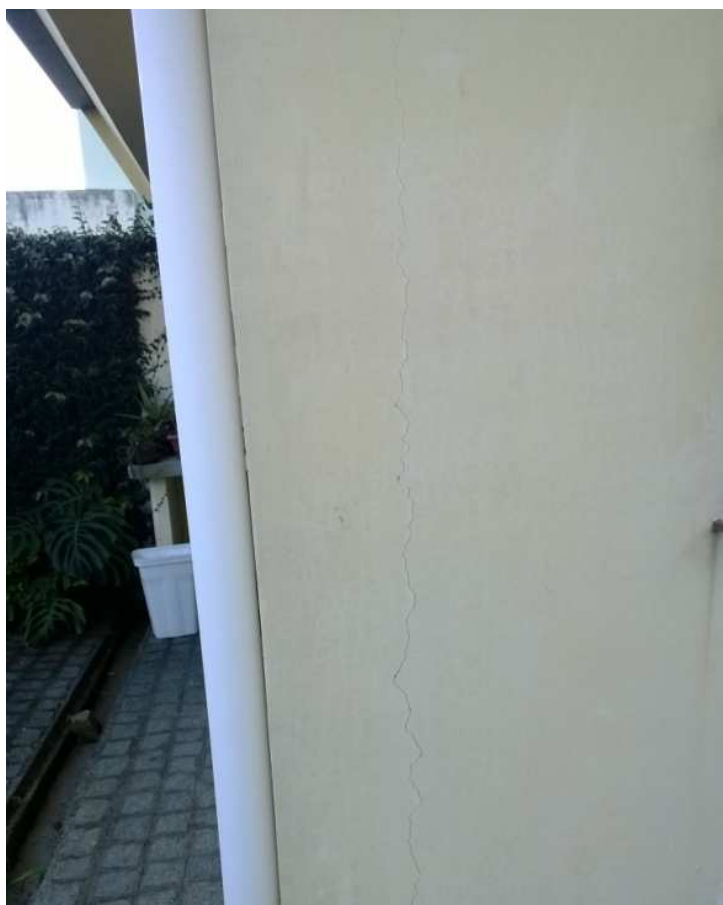
Este tipo de manifestação patológica cria uma região de penetração de água, fato que pode futuramente levar a uma corrosão da armadura dos pilares.

Figura 63– Fissura em ligação pilar / alvenaria

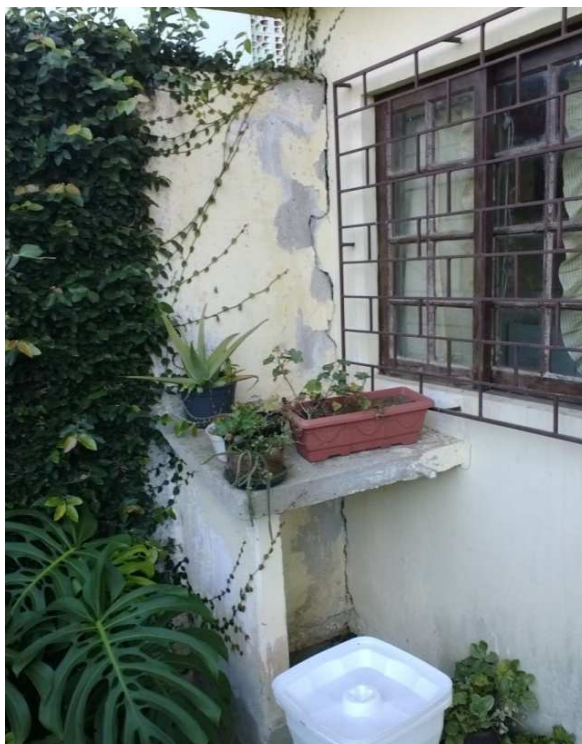
Esta manifestação se não tratada não traz riscos significativos, além de problemas estéticos.

Figura 64– Fissura na ligação Muro/Residência

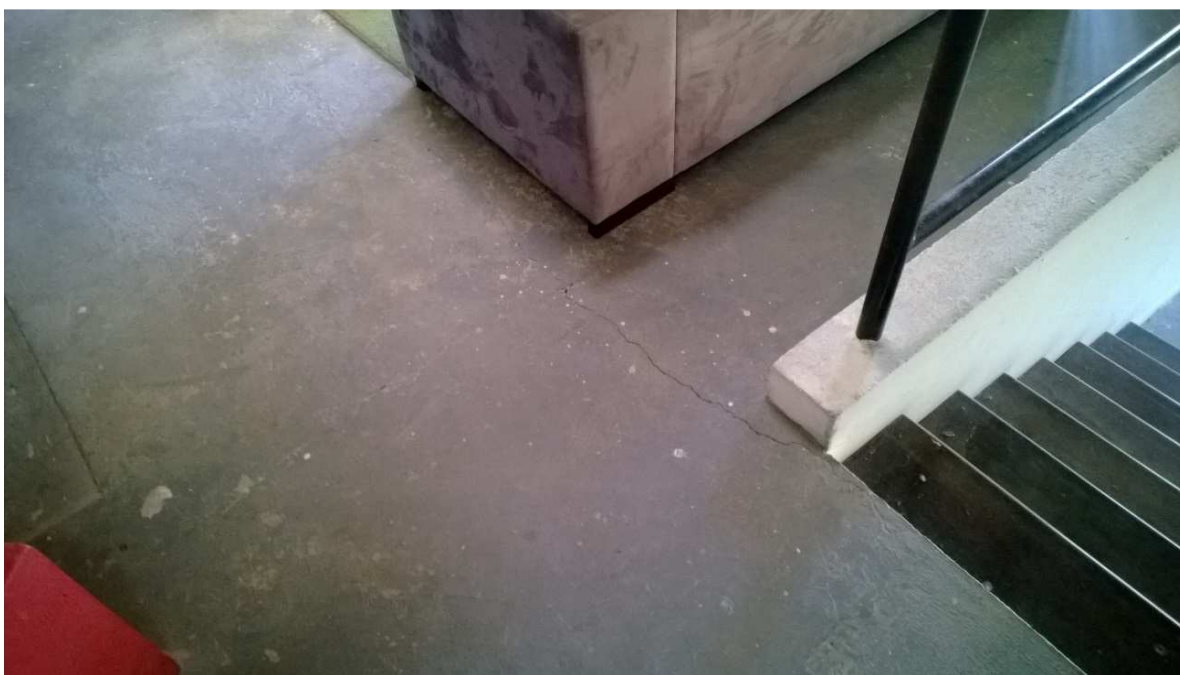
Segundo os moradores, o problema se encontra estável, não havendo há tempo aparecimento de novas fissuras e nem aumento das existentes.

Figura 65– Fissura no piso da Sala 01

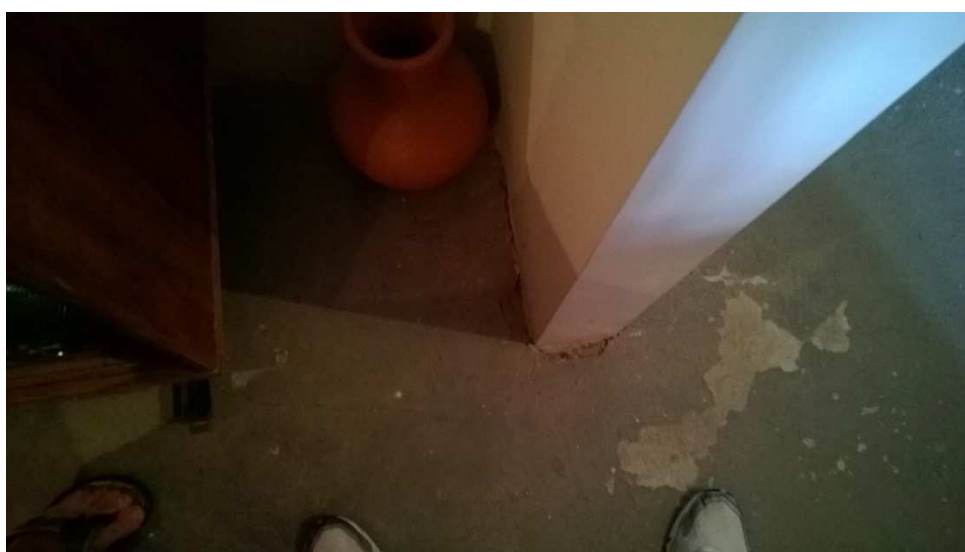
Figura 66– Fissura na interface do piso da Sala 02 com o pilar central

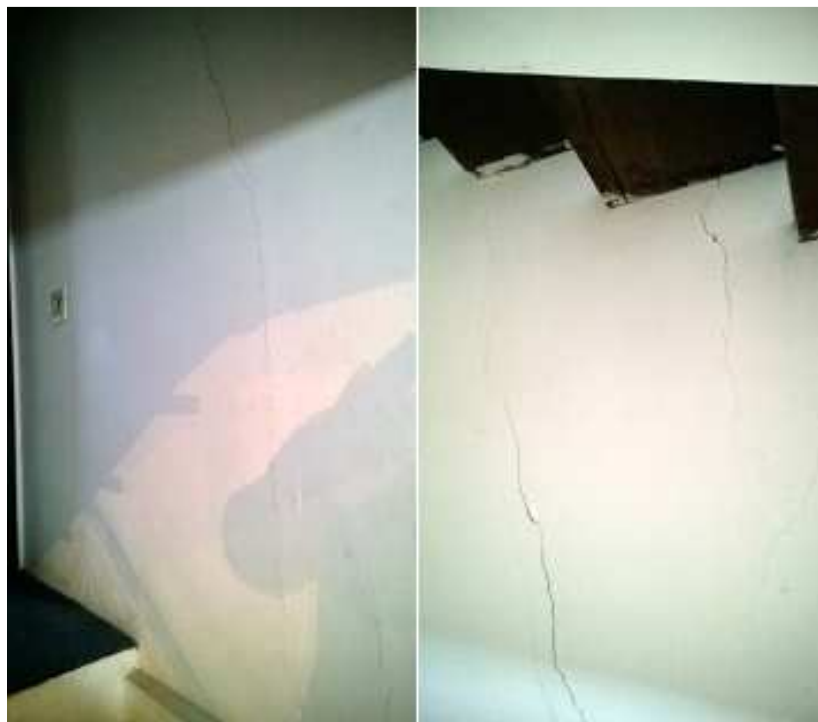
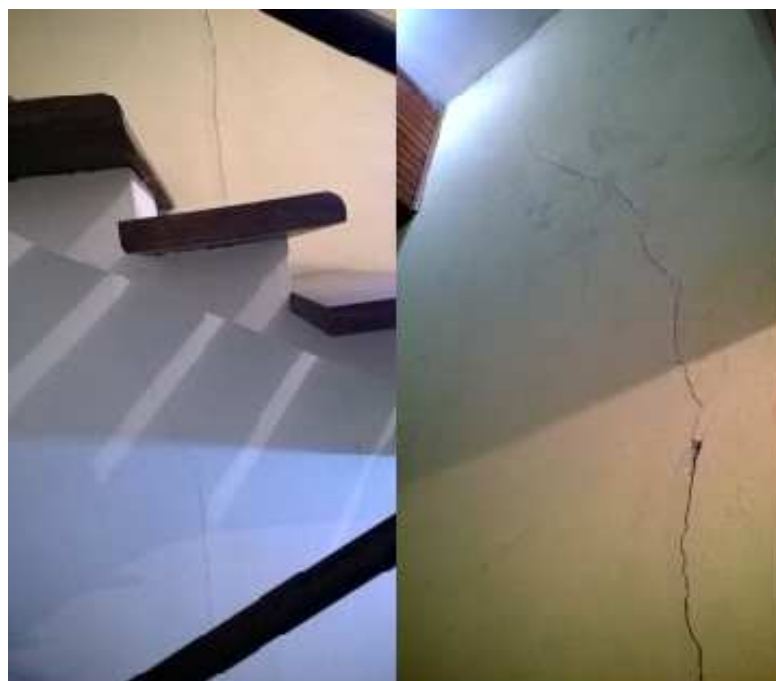
Figura 67– Fissuras na região da escada principal

Figura 68– Fissuras na região da escada principal

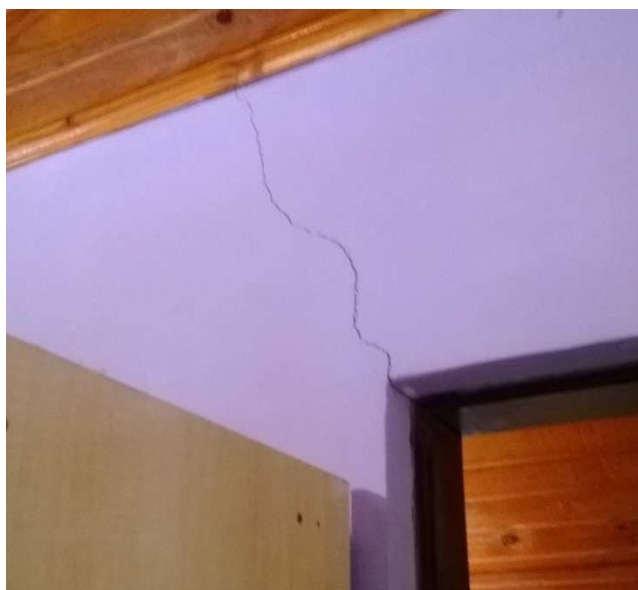
Figura 69– Fissura sobre a porta do Quarto 04 com o BWC 04

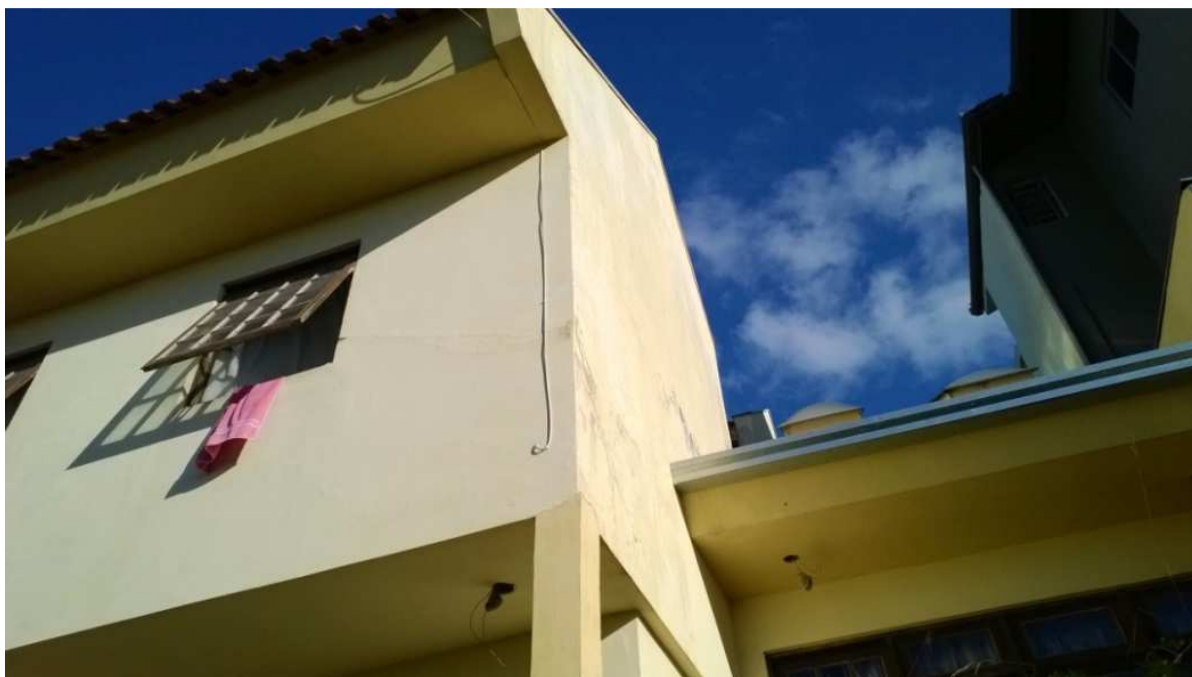
Figura 70– Vista externa do balanço com o pilar construído posteriormente

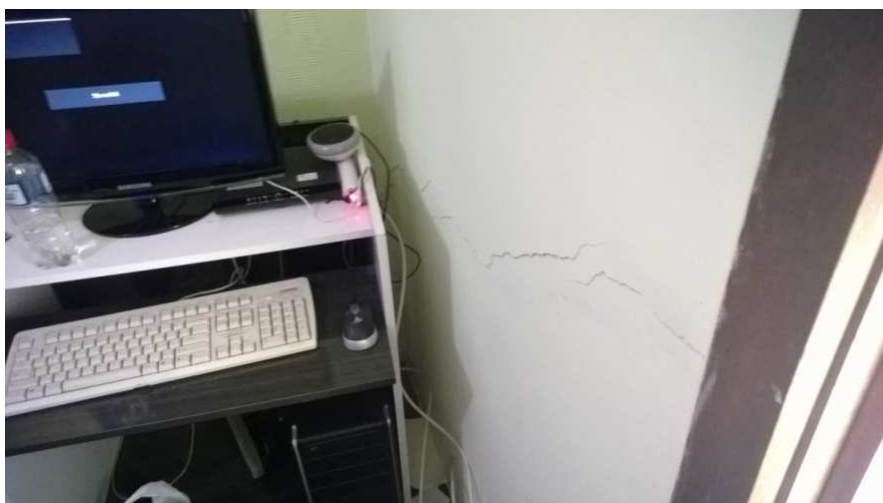
Figura 71– Vista interna da fissura na alvenaria sobre o balanço

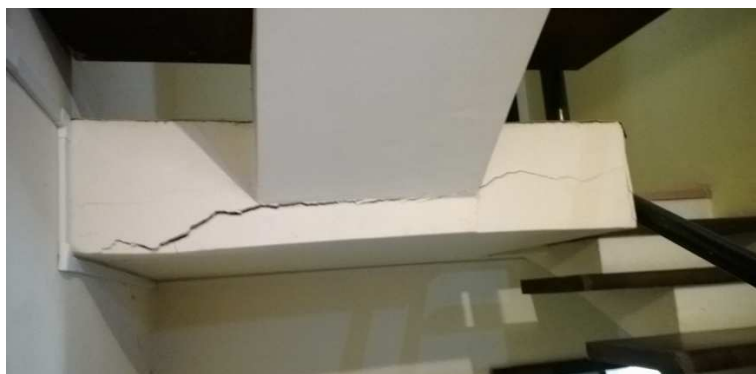
Figura 73– Vista frontal da fissura sob a escada entre o Quarto 04 e a Sala 05.

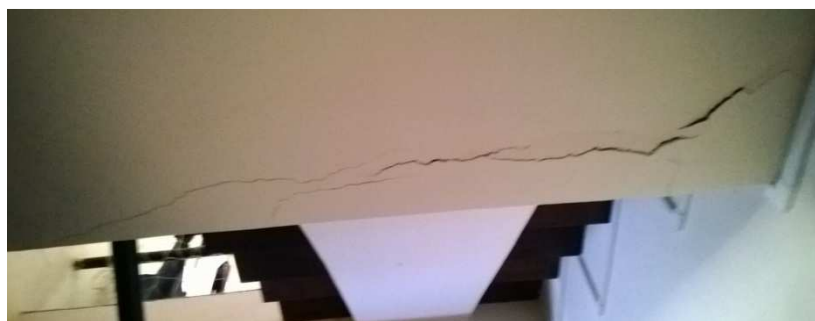
Figura 74– Vista inferior da fissura sob a escada entre o Quarto 04 e a Sala 05.

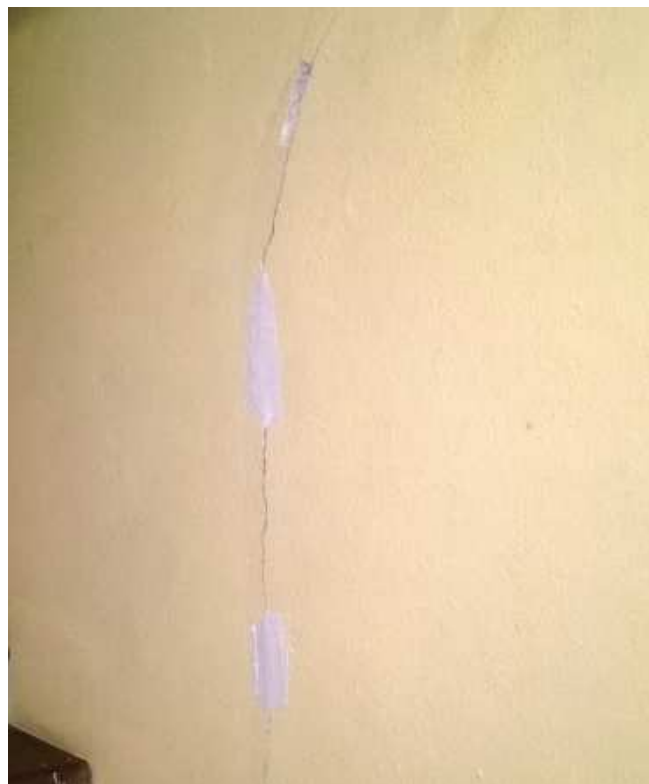
Figura 76– Espia de gesso colocada em fissura da escada central

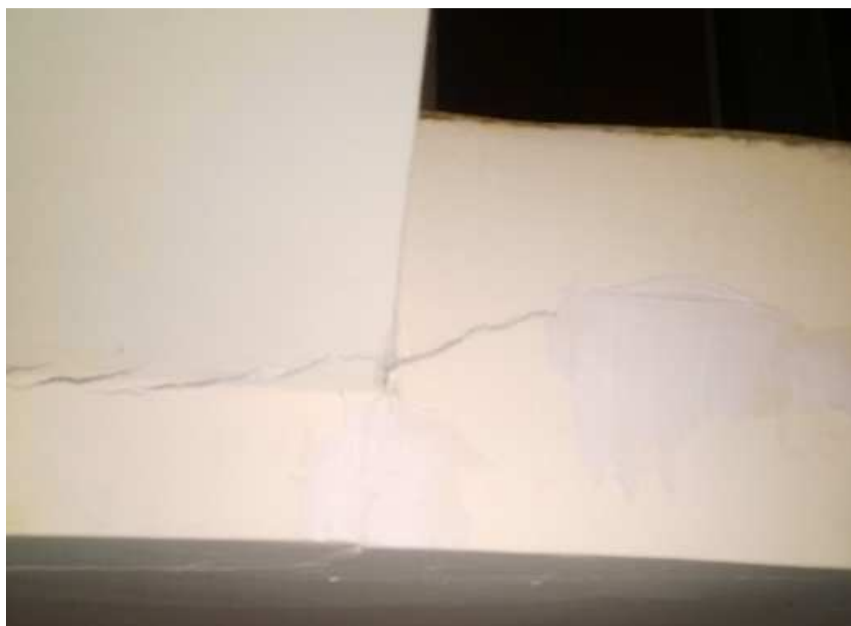
Figura 77– Espia de gesso colocada em fissura na escada entre o Quarto 04 e Sala 05

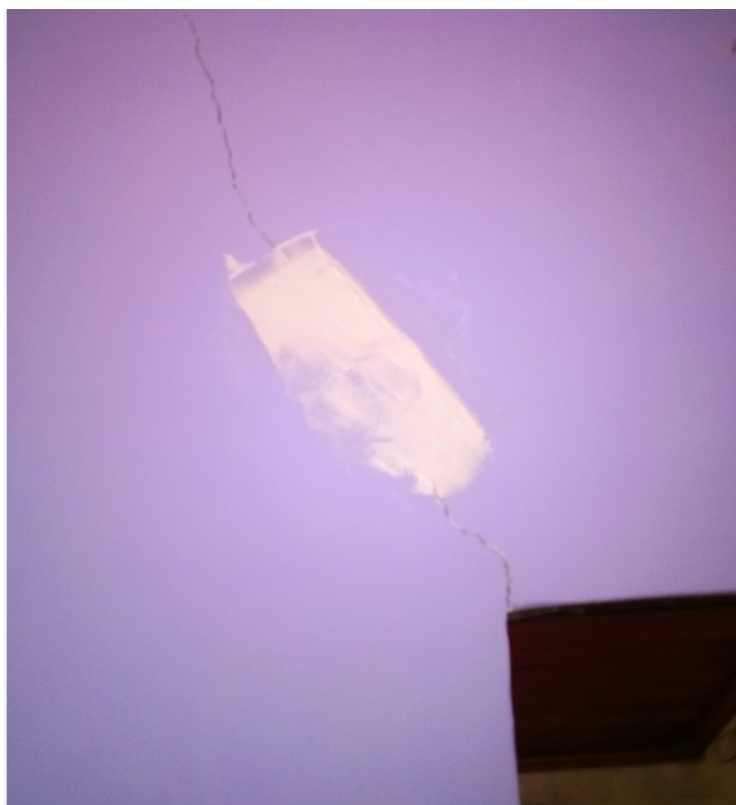
Figura 78– Espia de gesso colocada em fissura sobre a porta do Quarto 04 com o  
BWC 04

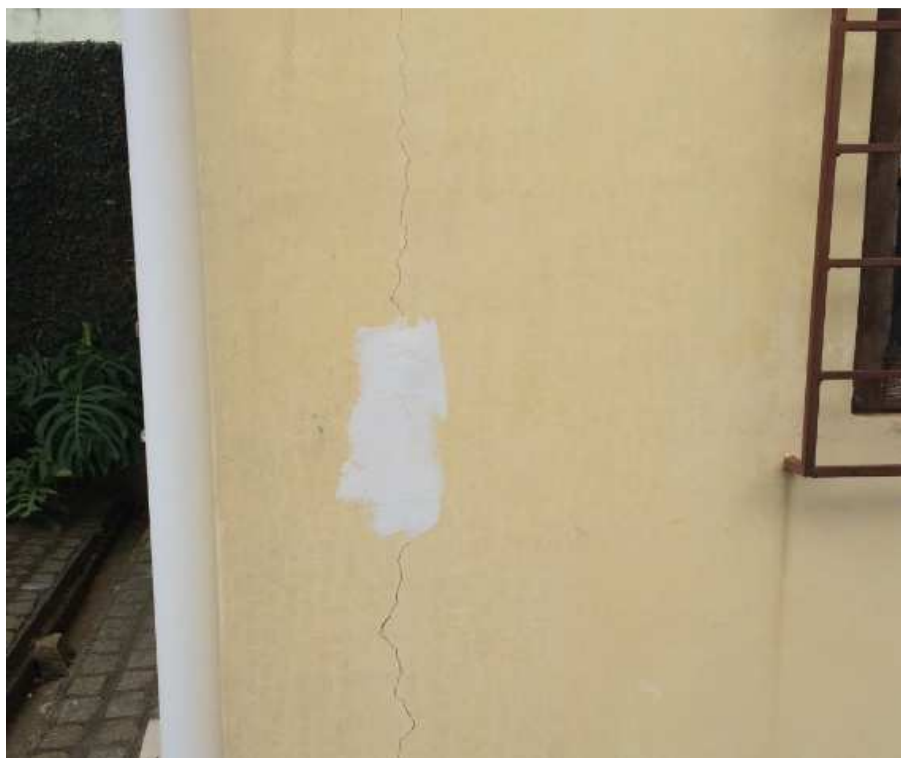
Figura 79– Espia de gesso colocada em ligação Pilar/Alvenaria

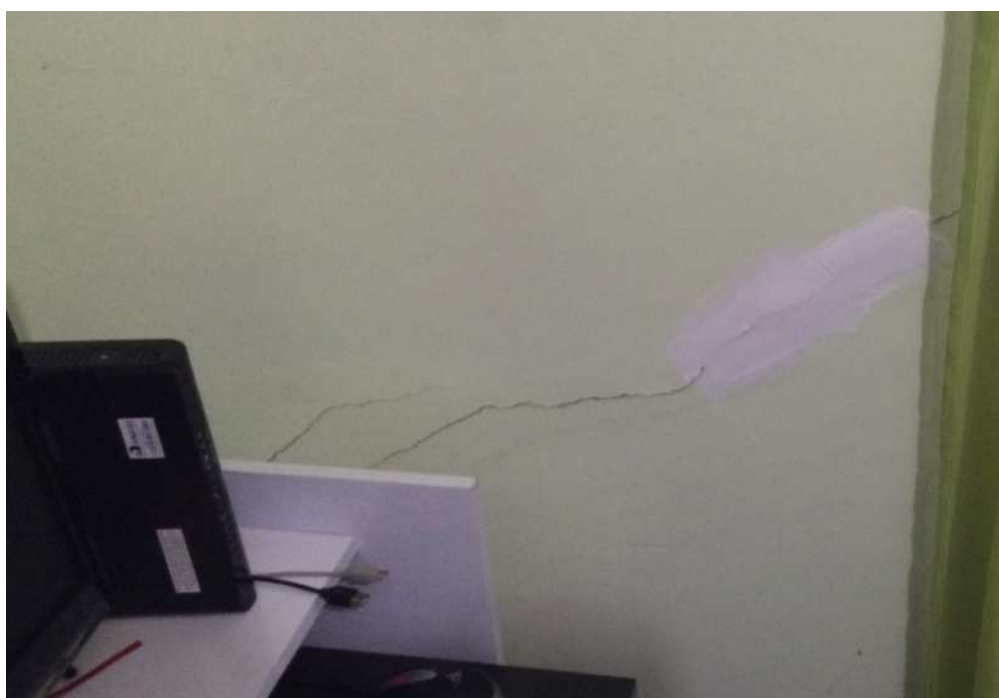
Figura 80– Espia de Gesso colocada em fissura na alvenaria sobre o balanço do Quarto 01

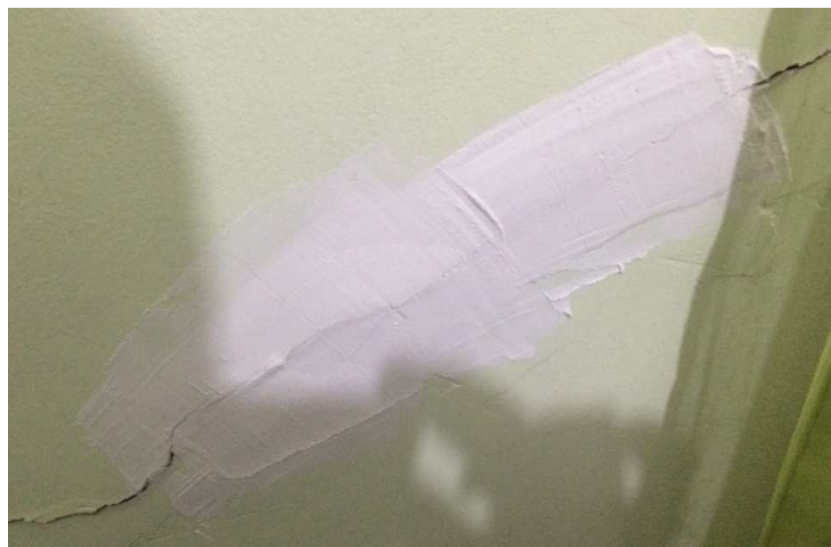
Figura 82– Espia de gesso na região do balanço do Quarto 01 com abertura de fissura

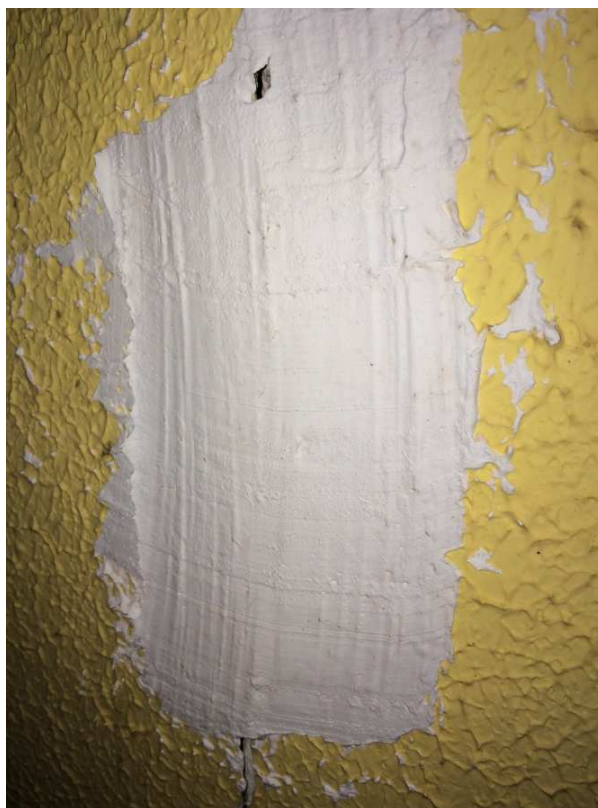
Figura 83– Espia de Gesso na região da escada sem qualquer indicio de fissuração

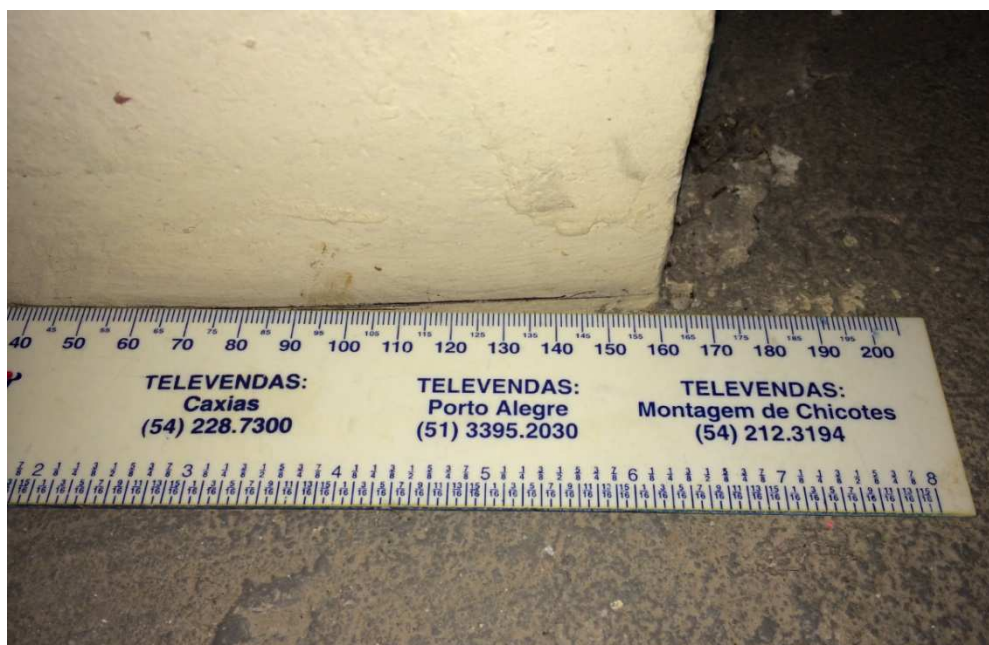
Figura 84– Conferência da marcação do nível do piso com o pilar central da Sala 02
