**AVALIAÇÃO DA QUALIDADE DO PAVIMENTO DE CONCRETO  
DE UM TRECHO DA ESTRADA DE ACESSO A FÁBRICA  
ITAMBÉ**

Trabalho de Conclusão de Curso apresentado ao curso de Pós Graduação em Patologia das Obras Cíveis, Pós-Graduação *lato sensu*, do Instituto IDD como requisito parcial para a obtenção do Grau de Especialista em Patologia nas Obras Cíveis.

O presente trabalho avalia a qualidade do pavimento de concreto de um trecho da estrada de acesso a fábrica Itambé. A avaliação foi realizada de acordo com as normas sobre inspeção visual e avaliação dos pavimentos do DNIT, 060/2004 e 062/2004 respectivamente, por meio de uma avaliação do pavimento no ano de 2014 e, ainda, com dados de um estudo realizado em 2012 utilizando a ferramenta georreferenciamento, será possível comparar a qualidade do pavimento entre os dois anos. De acordo com a comparação, os resultados obtidos apresentaram uma evolução das manifestações patológicas durante os dois anos de estudo. Ainda, mesmo com a empresa responsável pelo pavimento executando manutenção corretiva (existe um reparo no trecho em estudo), a falta de manutenção preventiva na selagem das juntas de movimentação agravou a incidência de esborcinamento

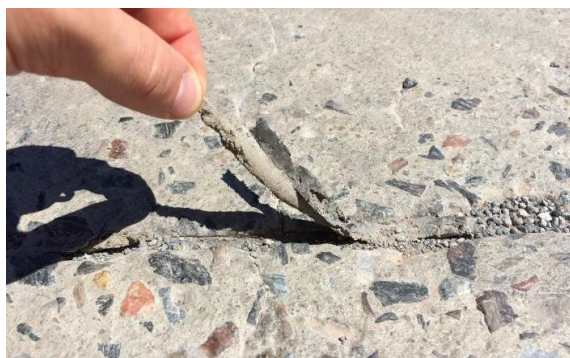
Pode-se observar que todas as placas apresentam defeito na selagem das juntas (Foto 3) e esborcinamento das juntas (Foto 4), com grau de severidade alto e médio respectivamente. Fica claro a falta de manutenção na selagem das juntas e, por consequência, o esborcinamento das juntas.

Foto 3 – Falta de manutenção na selagem das juntas

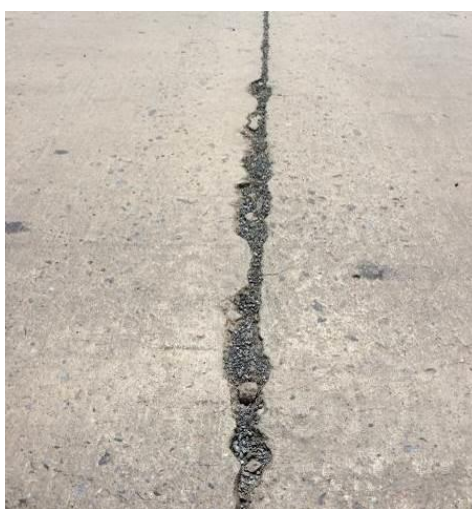
Foto 4 – Esborcinamento das juntas

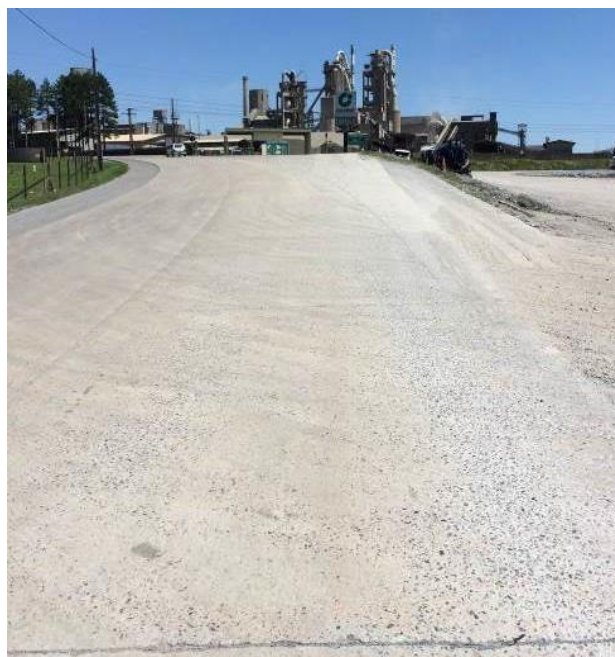
O desgaste superficial dessa amostra (65%) é identificado no sentido do pavimento à entrada principal da fábrica (Foto 5) onde existe uma mudança de pavimento que demanda a frenagem dos caminhões. Ainda, os caminhões que acessam a fábrica estão carregados de insumos para alimentar a produção, ou seja, a pressão das frenagens sobre o asfalto é muito grande e ocasiona o desgaste.

Foto 5 – Desgaste superficial próximo ao acesso da fábrica

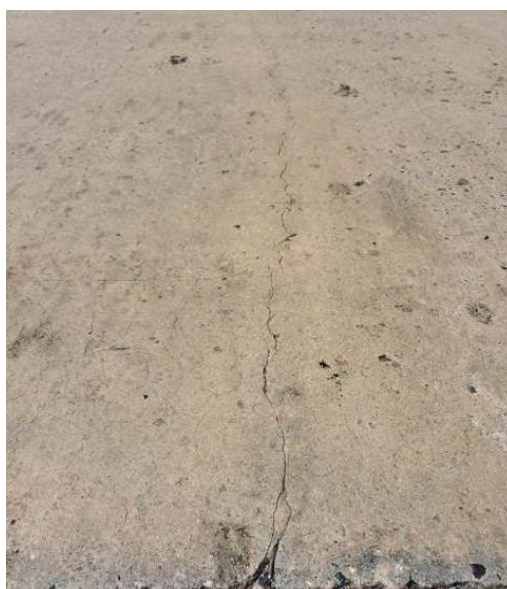
Outra manifestação patológica bastante presente nessa amostra são as fissuras lineares (Foto 6) que foram identificadas em 65% das placas, sendo 50% com severidade alta e 15% com severidade média.

Foto 6 – Fissura linear da placa 5B

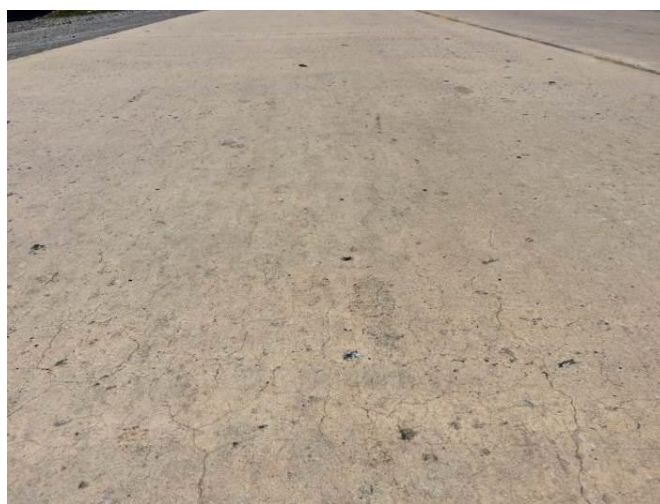
Ainda, com uma porcentagem menos significativa que as demais manifestações, mas ainda com uma participação representativa, as fissuras de retração plástica (Foto 7) foram identificadas em 35 % das placas. Provavelmente, durante a execução do pavimento, a cura do concreto não foi realizada adequadamente.

Foto 7 – Fissuras de retração plástica presente na placa 4A

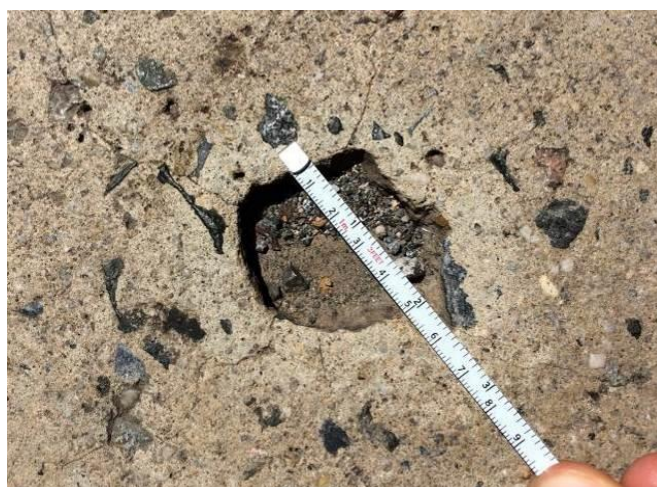
Por fim, a última manifestação patológica presente na amostra 1 é um buraco (Foto 8), presente em apenas uma placa (5% do total), o buraco possui 5 cm de diâmetro aproximadamente e apresenta um baixo grau de severidade.

Foto 8 – Buraco de severidade baixa no pano 9B

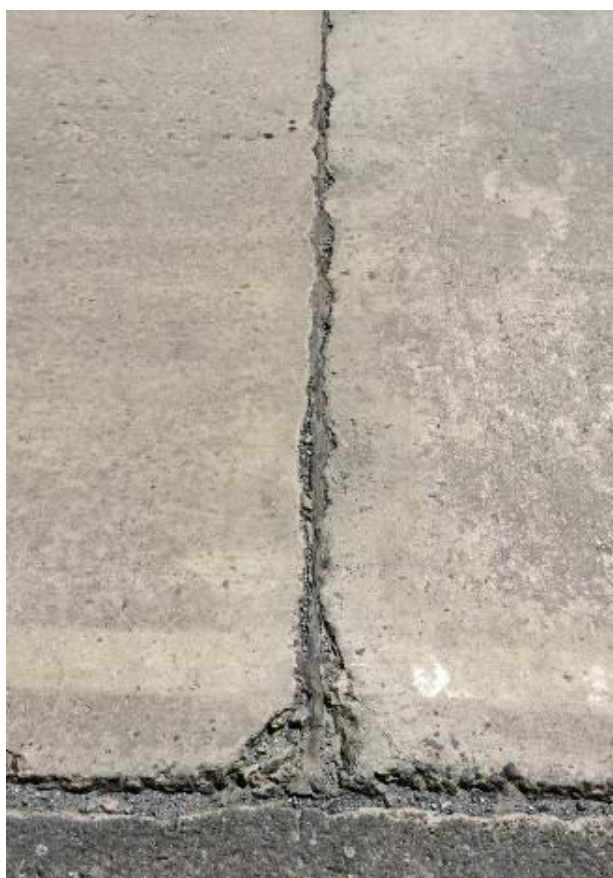
Pode-se observar que todas as placas apresentam defeito na selagem e esborcinamento das juntas (Foto 9) (assim como a amostra 1), com grau de severidade alto para o defeito na selagem e para o esborcinamento das juntas metade das placas apresentam grau de severidade médio e a outra metade alto. Com isso, fica claro a falta de manutenção na selagem das juntas e, por consequência, o esborcinamento das mesmas.

Foto 9 – Esborcinamento da junta

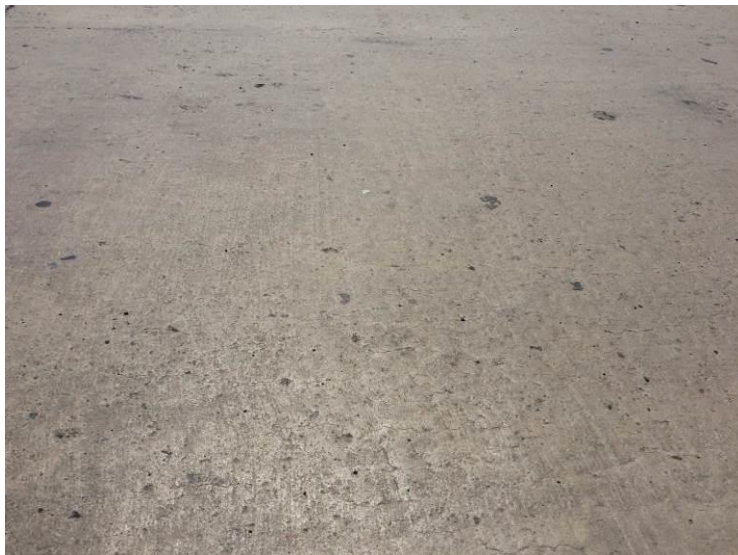
Ainda, apenas 5% das placas apresentam fissuras por retração plástica (Foto 10). Assim, ao contrário da primeira amostra, a cura do concreto nesse trecho durante a execução do pavimento foi efetiva.

Foto 10 – Retração plástica na placa 15B

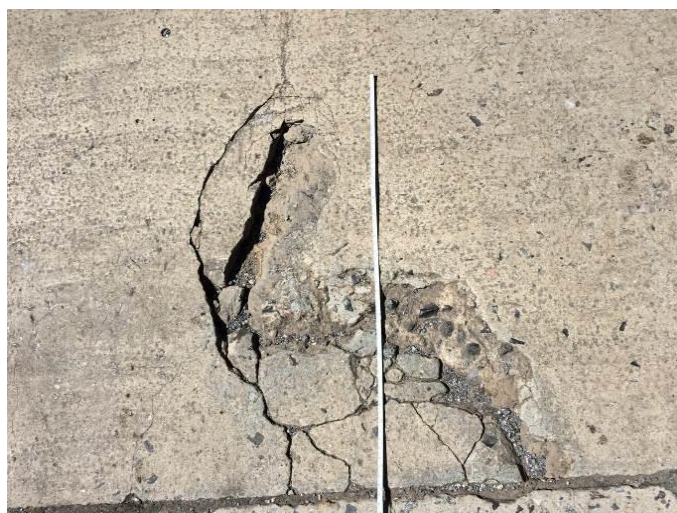
Por fim, 5% das placas de concreto, apenas uma placa, apresenta um buraco (Foto 11) com grau de severidade alto (com dimensão de 54 x 40 cm) e necessita de reparo para que não se desenvolva e ocasione um acidente.

Foto 11 – Buraco de severidade alta no pano 11B

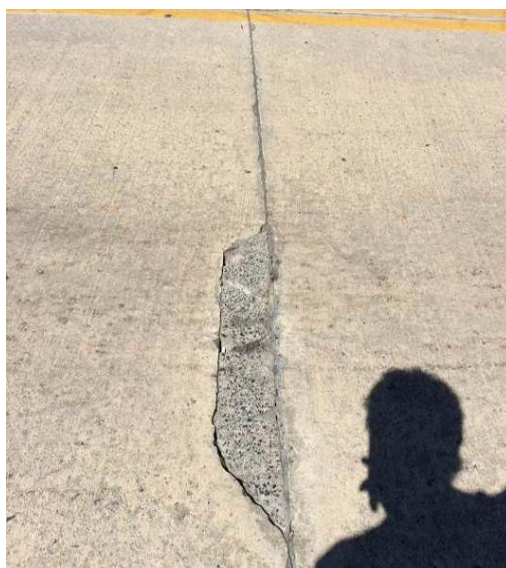
Ainda, diferente das amostras anteriores, a amostra três apresenta um reparo pequeno (Foto 12) (inferior a  $0,45 \text{ m}^2$ ) que atinge 5% das placas. Esse reparo é antigo e precisa ser refeito, pois possui grau de severidade alta, área de  $0,129 \text{ m}^2$  ( $0,15 \times 0,86 \text{ m}$ ) e está presente em apenas uma placa.

Foto 12 – Pequeno reparo na placa 21B

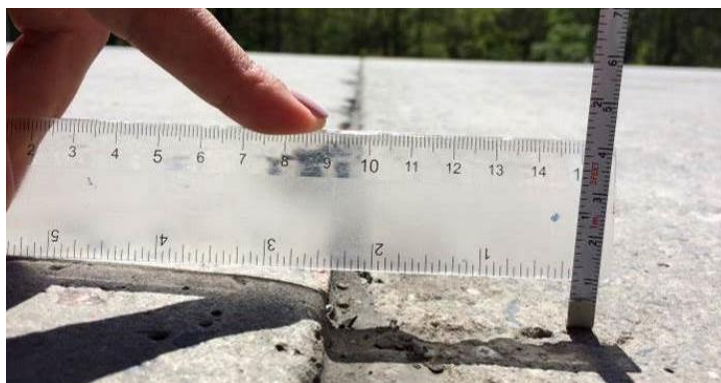
Por fim, outras manifestações que foram encontradas somente na amostra 3 foram o assentamento de placa e quebra de canto, ambas identificadas em apenas uma placa (5% do total). O assentamento da placa 26A foi de aproximadamente 1 cm em relação a placa anterior (Foto 13). A quebra de canto

Foto 13 – Assentamento da placa 26A

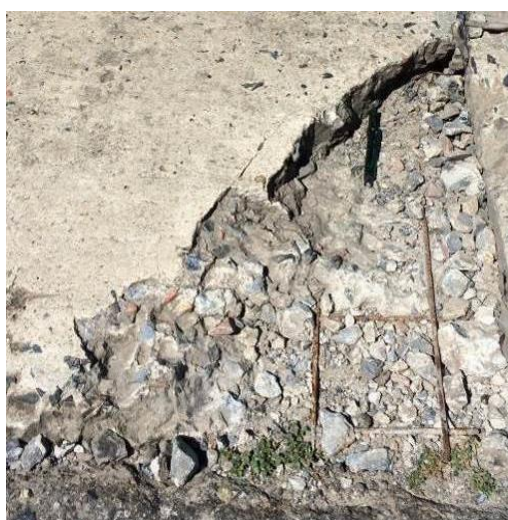
(Foto 14) apresenta grau de severidade alto e área de aproximadamente 0,12m<sup>2</sup> (0,36 x 0,50m).

Foto 14 – Quebra de canto da placa 28B

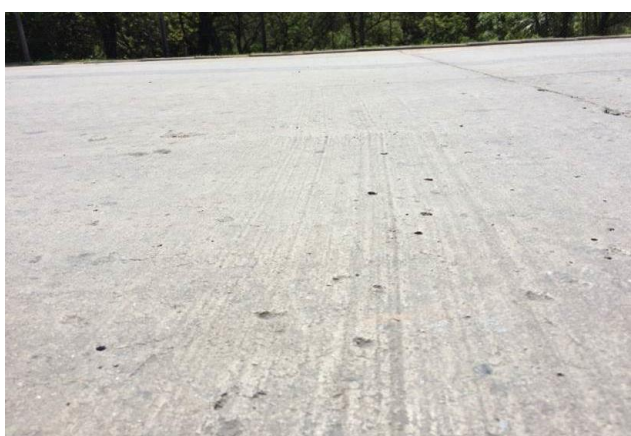
Ainda, durante a inspeção visual foi identificado que a texturização das placas está praticamente desgastada. Na maioria dos pontos o acabamento não existe conforme indica a Foto 15. A ausência da textura diminui o atrito entre o pavimento e os pneumáticos e pode aumentar a formação de lâminas d'água capazes de produzir hidroplanagem.

Foto 15 – Texturização do pavimento desgastada

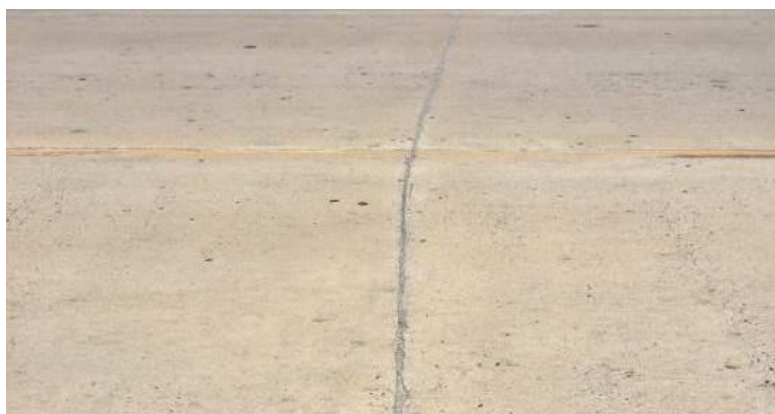
Por fim, foram identificadas algumas juntas de movimentação que foram serradas incorretamente, provavelmente devido à falta de uma guia apropriada, como mostra a Foto 16.

Foto 16 – Corte desalinhado da junta de movimentação

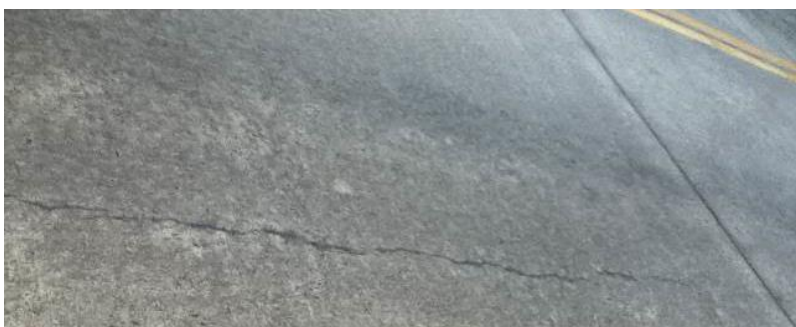
As fotos a seguir mostram as fissuras lineares de severidade média (Foto 18) e as juntas com defeito na selagem e esborcinadas com severidade baixa (Foto 19).

Foto 18 – Fissura linear de severidade média na placa 4A (2012)

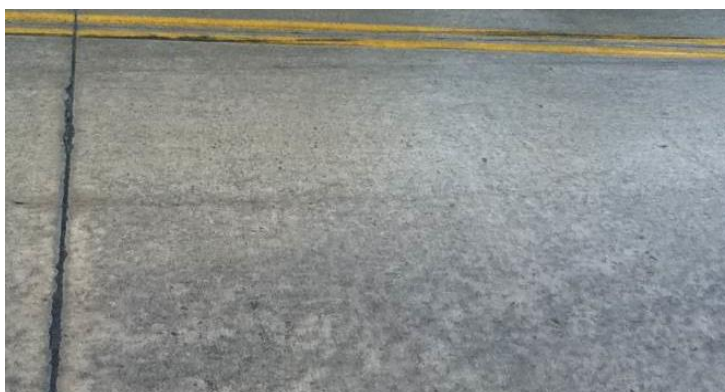
Foto 19 – Defeito na selagem das juntas e esborcinamento (2012)

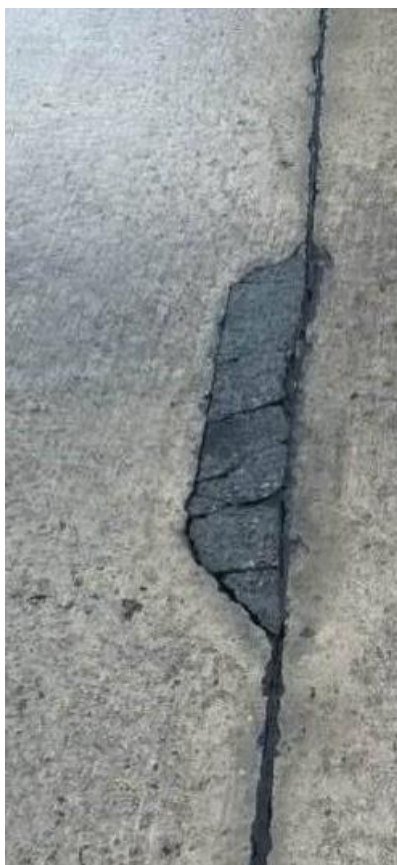
Na sequencia, segue fotos das mesmas manifestações patológicas de 2014 das Fotos 12 e 14. Pequeno reparo que foi reexecutado, mas já está precisando de um novo reparo (Foto 21). Quebra de canto (Foto 22) que desenvolveu bastante comparado com a inspeção visual de 2014.

Foto 21 – Reparo pequeno na placa 21B (2012)

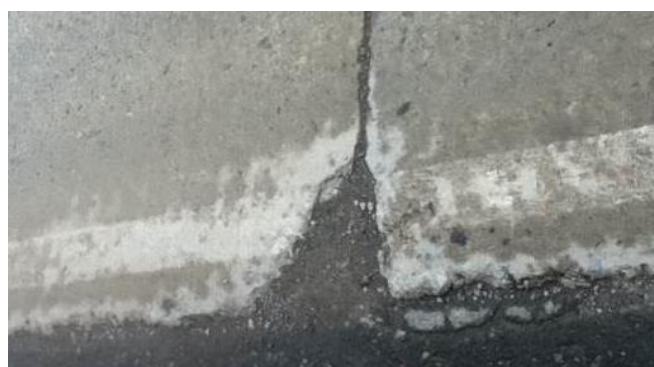
Foto 22 – Quebra de canto da placa 28B (2012)
