## **ANORMALIDADES ENCONTRADAS EM ESTACAS ESCAVADAS**

Trabalho de Conclusão de Curso apresentado ao curso de Pós Graduação em Patologia das Obras Civas, Pós-Graduação *lato sensu*, do Instituto IDD como requisito parcial para a obtenção do Grau de Especialista em Patologia nas Obras Civas.

O presente trabalho avalia a execução de estacas escavadas na região de São Caetano do Sul – SP. Após ensaios verificou-se que as estacas apresentaram resistências inferiores as estabelecidas em projetos. Para compreender o ocorrido se fez necessário realizar ensaios com o concreto, o fluido estabilizante e verificar a metodologia de execução. Foram extraídos testemunhos em três estacas, duas delas deficientes executadas com lama polimérica e uma executada com lama bentonítica, aparentemente adequada aos limites normativos de recalque. O material extraído das estacas foi submetido a ensaios de resistência à compressão, massa específica, absorção de água e índice de vazios, reconstituição de traço e análise petrográfica. Com o resultado destes ensaios, analisados em conjunto com os documentos de acompanhamento de campo é possível encontrar qual a origem, ou origens, das anomalias encontradas nas

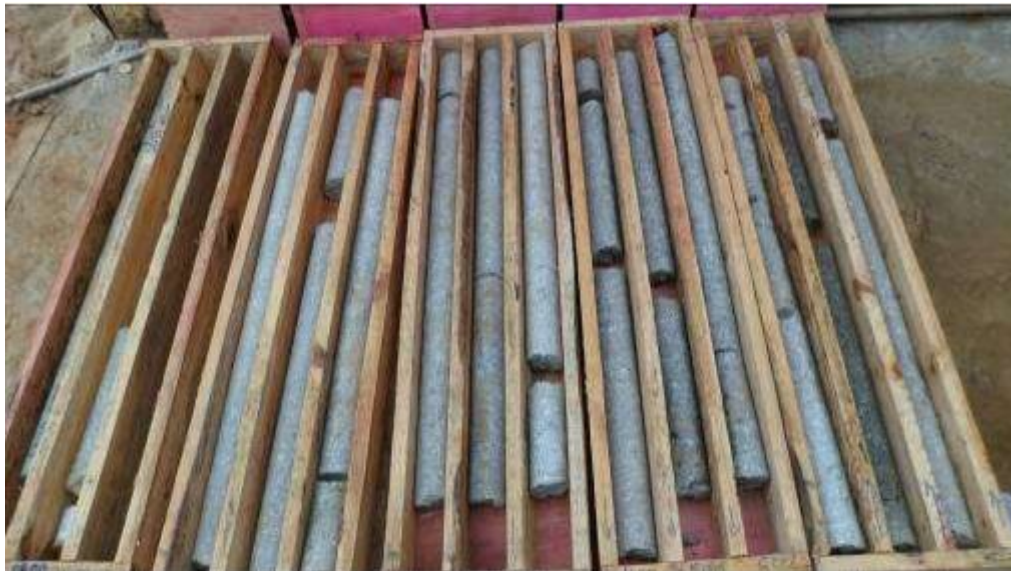
**Figura 12 - Testemunhos de Concreto - Estaca P41 - Utilização de Lama Bentonítica como Fluido Estabilizante**

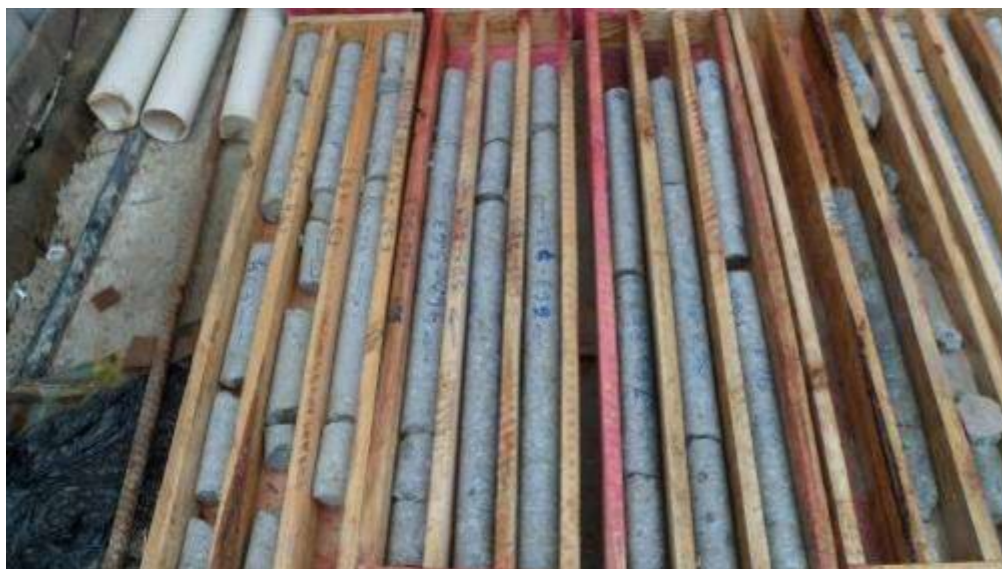
**Figura 13 - Testemunhos de Concreto - Estaca P60 - Utilização de Lama Polimérica como Fluido Estabilizante**

Através dos boletins de sondagem (Anexo x) verifica-se que a estaca P60, teoricamente com 14 metros de comprimento, apresenta um vazio de concretagem entre as cotas 10,80m a 11,50m e a partir da cota 12,25m não há mais concreto. A estaca P80, teoricamente com 14 metros de comprimento, apresenta um trecho com vazio lateral na cota 10,10m até a cota 12,60m e em seguida não há mais concreto. A estaca P41, teoricamente com 14 metros de comprimento executada com lama bentonítica apresenta-se com concreto integro até a cota 14,92m.

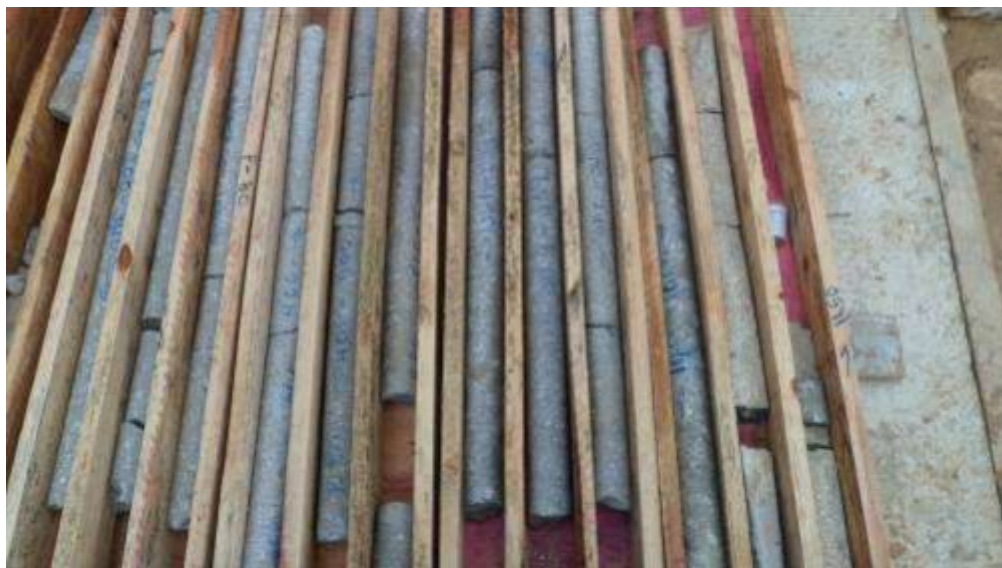
**Figura 14 - Testemunhos de Concreto - Estaca P80 - Utilização de Lama Polimérica como Fluido Estabilizante**

Notou-se, a partir de inspeção visual, um material “esbranquiçado” e material arenoso misturado ao concreto próximo ao final das estacas em que foi utilizada a lama polimérica como fluido estabilizante, como mostram Figuras 15 e 16. Admite-se como possibilidade para esse fato a utilização de concreto vencido, a utilização de concretos com resistências diferentes ou ainda erros na execução. Para análise os corpos de prova foram encaminhados para ensaios de compressão.

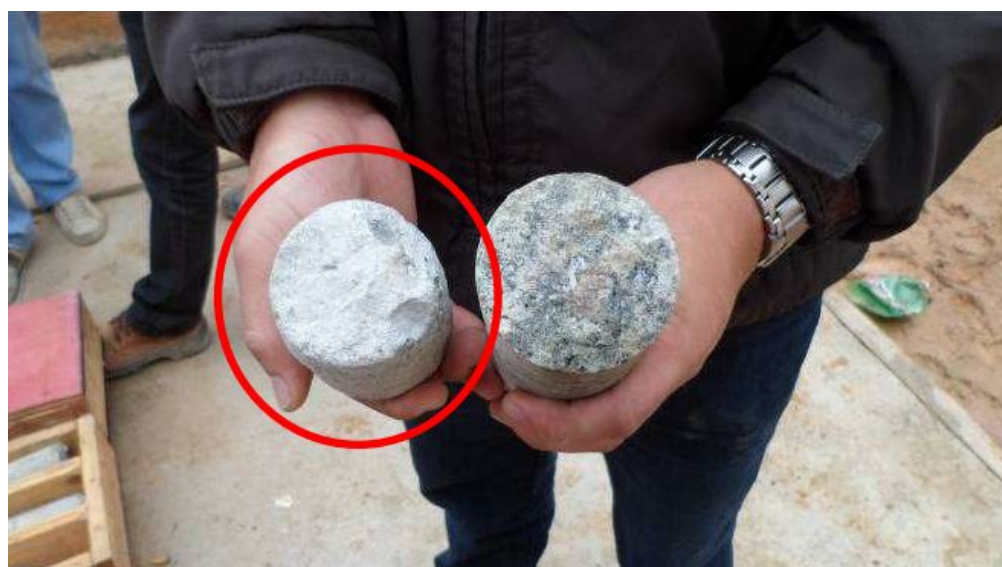
**Figura 15 - Material Esbranquiçado no Concreto da Estaca P-80**

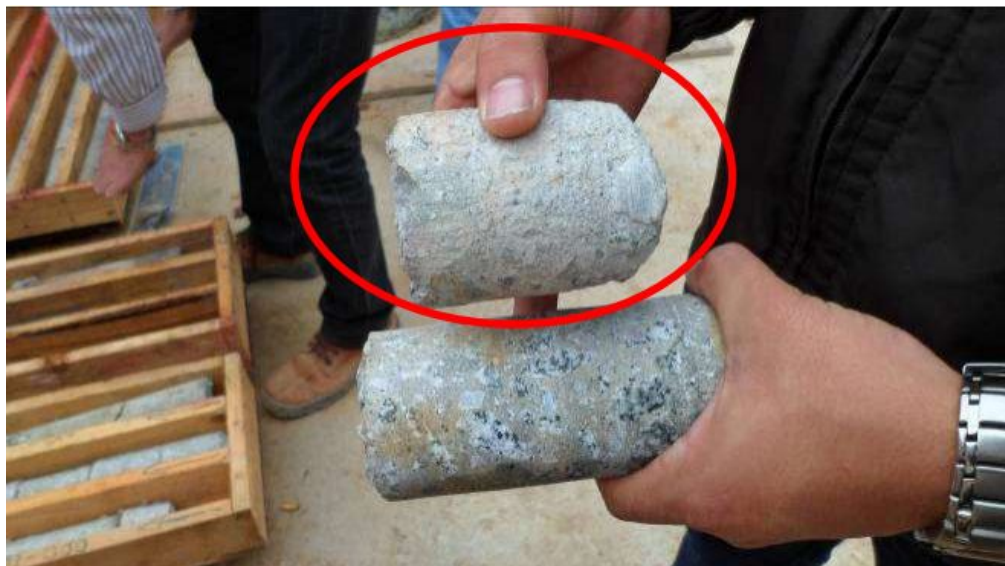
**Figura 16 - Material Esbranquiçado no Concreto Estaca P-80**

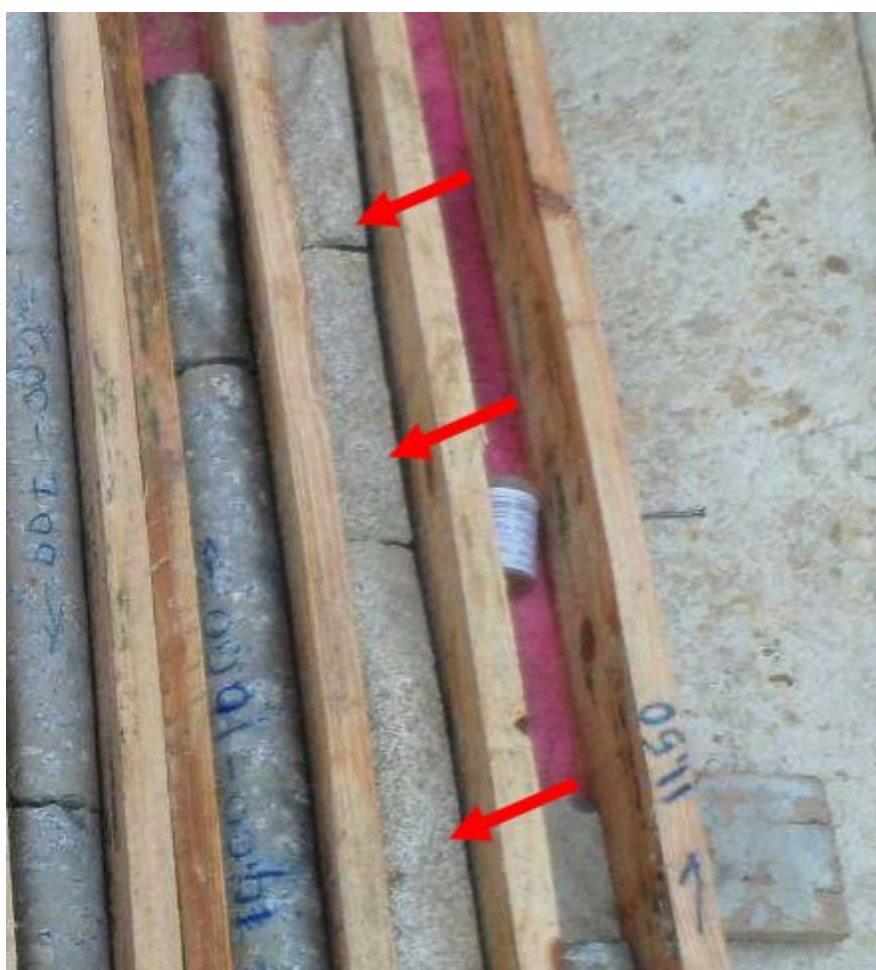
Verificaram-se também nesses corpos de prova, trechos com vazios laterais, redução da seção de concreto nas estacas executadas com lama polimérica a partir de aproximadamente 10 metros de profundidade, como mostra a Figura 17

**Figura 17 - Trechos com Vazios Laterais da Estaca P-80**

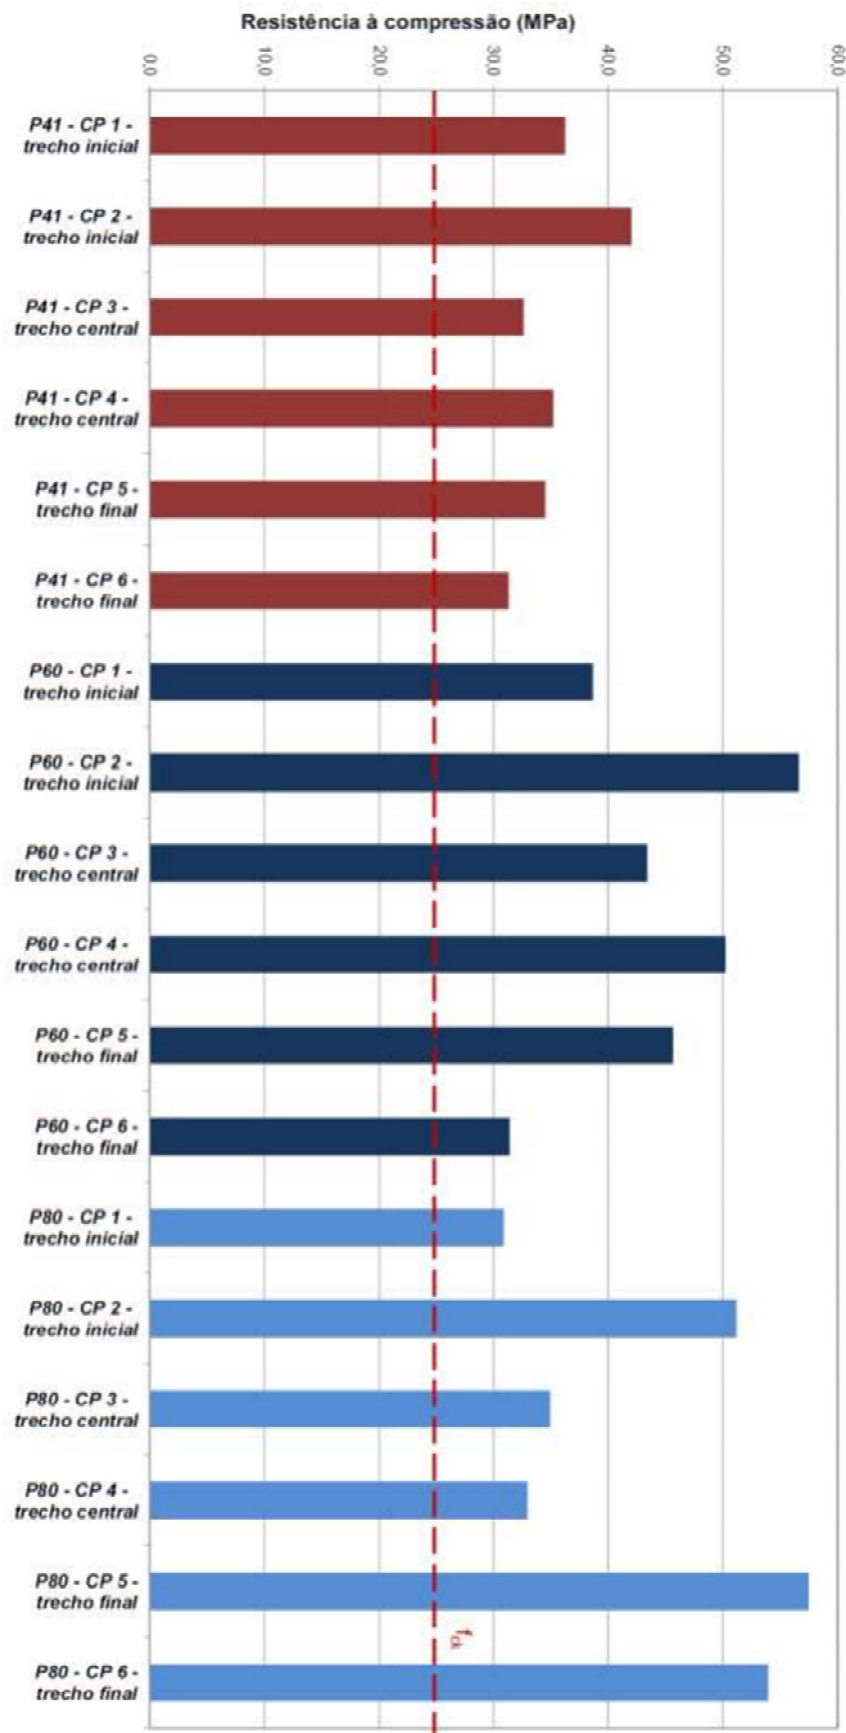
Figura 18 - Ensaio de Resistência à Compressão

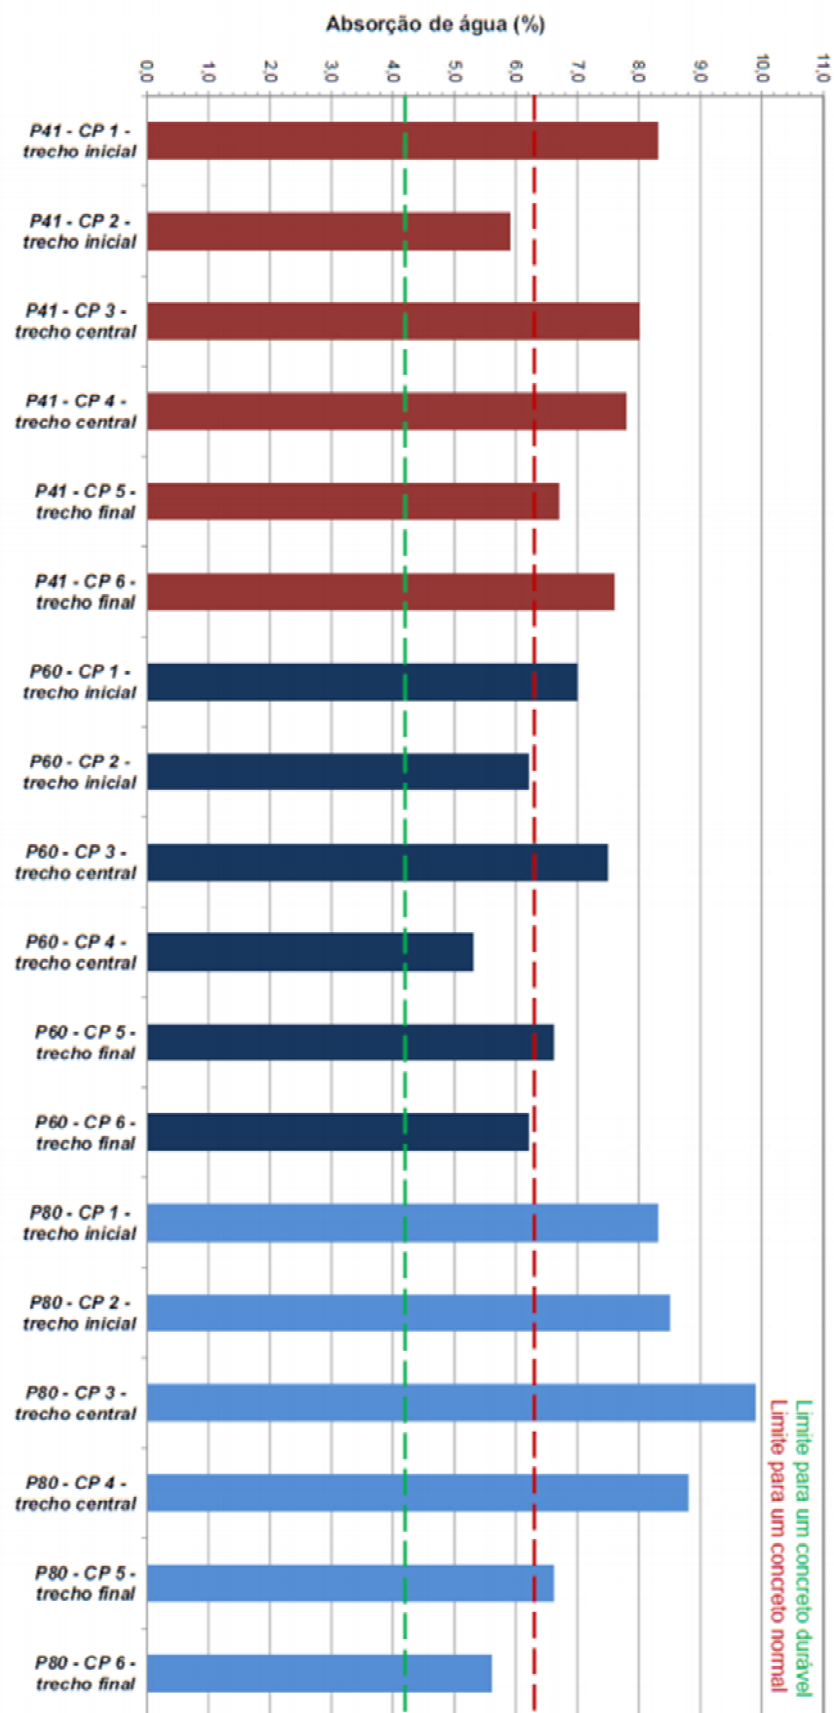
**Figura 19 - Absorção de Água dos Testemunhos de Concreto**

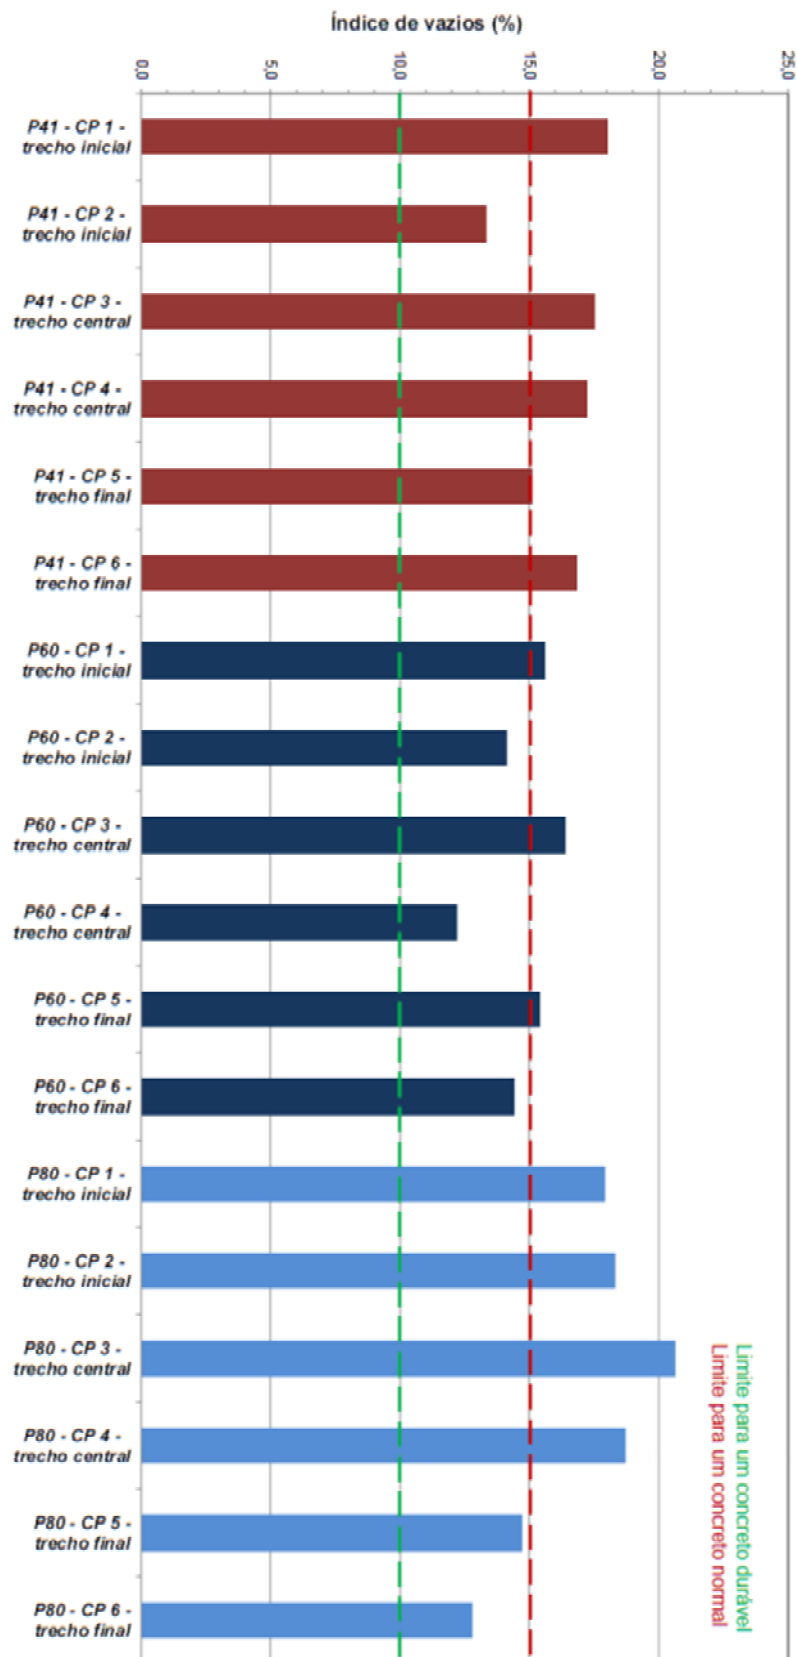
Figura 20 - Índice de Vazios dos Testemunhos de Concreto

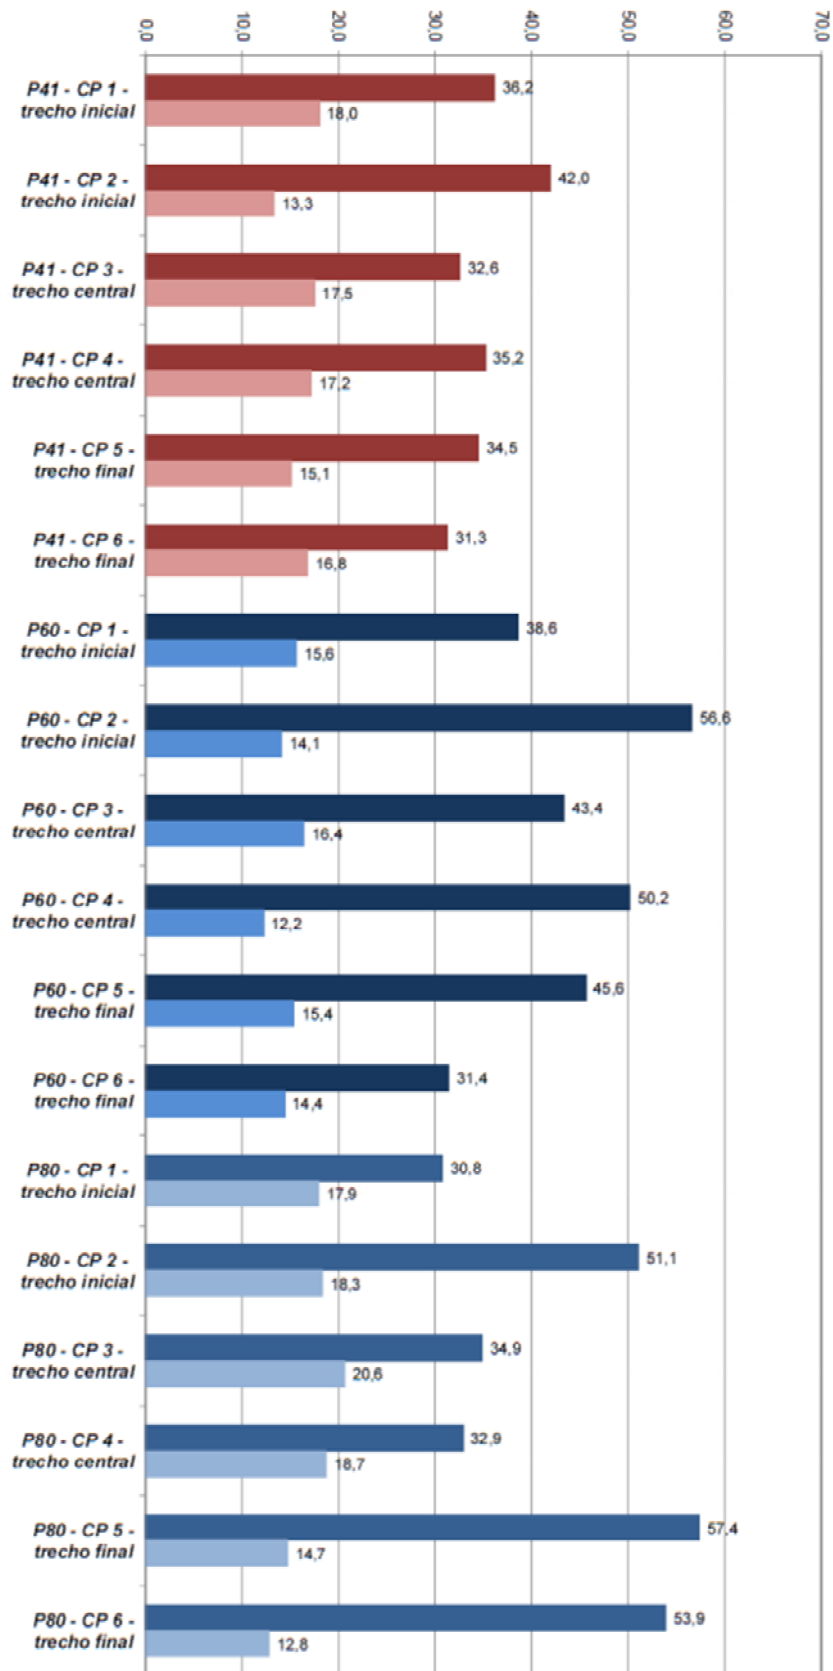
Figura 21 - Resistência à Compressão e Índice de Vazios

Pode-se observar que o índice de absorção de água e o índice de vazios interfere de modo muito sutil nas resistências das amostras, até as amostras com índices acima dos recomendados em absorção e porosidade tiveram suas resistências superiores ao limite de 25MPa. Desta forma pode-se comprovar que estes fatores não são determinantes para a anomalia das estacas.
