**IDENTIFICAÇÃO DO GRAU DE DETERIORAÇÃO DA ESTRUTURA EM  
CONCRETO ARMADO DE UM EDIFÍCIO COM OBRAS PARALISADAS  
SITUADO NA CIDADE DE SÃO PAULO, UTILIZANDO A METODOLOGIA  
GdE/UnB**

Trabalho de Conclusão de Curso apresentado ao curso de Pós Graduação em Patologia das Obras Cíveis, Pós-Graduação *lato sensu*, do Instituto IDD como requisito parcial para a obtenção do Grau de Especialista em Patologia nas Obras Cíveis.

Qual o grau de deterioração da estrutura em concreto armado do edifício residencial situado na Rua Evans nº 100, na Vila Esperança, zona leste da cidade de São Paulo?

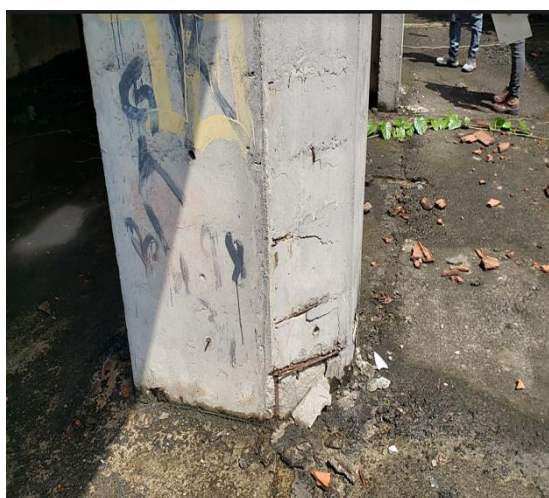
Na Figura 30 pode-se observar que o pé do pilar se encontra com baixo cobrimento, pois é possível visualizar já a linha dos estribos de amarração das armaduras mesmo nos locais que não houve deslocamentos devido a corrosão.

**Figura 30** – Armadura exposta no pé do pilar localizado no pavimento térreo (3º pavimento em relação ao nível da rua. **Fonte:** Autores

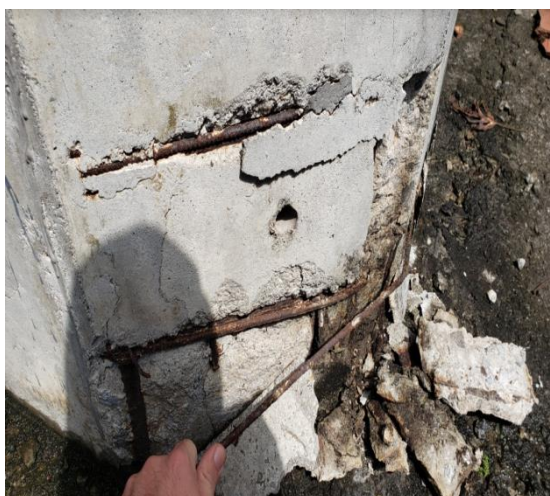
Na Figura 31, em outro pilar de borda locado no pavimento térreo aos fundos do empreendimento, se observa uma maior degradação no pé do pilar com armaduras com perda de seção e um intenso deslocamento do concreto nessa região.

**Figura 31** – Armadura exposta com perda de seção e deslocamento do concreto no pé do pilar localizado no pavimento térreo (3º pavimento em relação ao nível da rua. **Fonte:** Autores

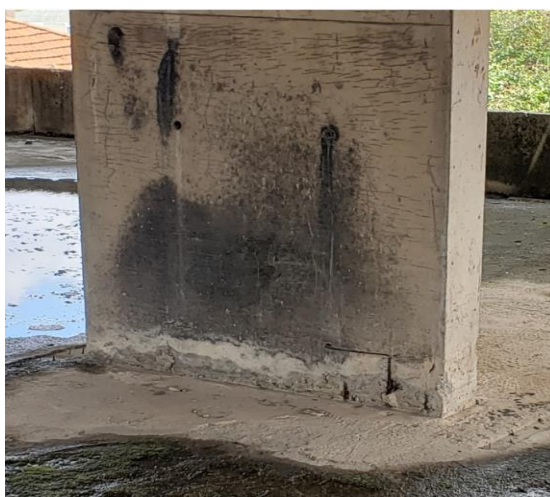
Conforme avançando a análise no empreendimento, em pavimentos superiores ao nível da rua, ia notando-se que algumas manifestações se diferiam, como o caso da Figura 32, onde nota-se além da corrosão das armaduras no pé do pilar a ocorrência de fuligem depositada na superfície dos elementos.

**Figura 32** – Imagem do pilar localizado no pavimento 2 pavimento tipo (5º pavimento em relação ao nível da rua) com manchas de fuligem além da corrosão das armaduras e deslocamentos do concreto. **Fonte:** Autores

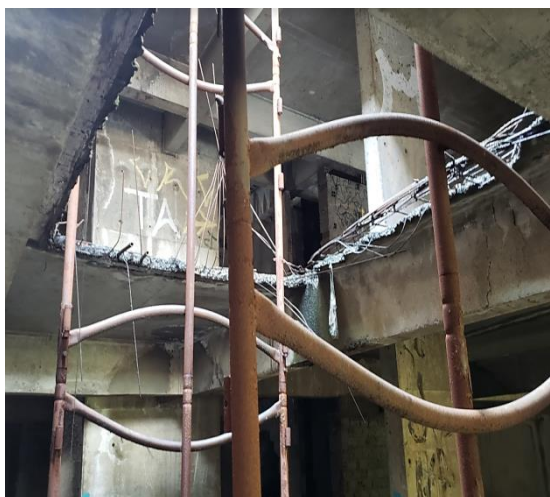
A grua em questão necessitou da abertura das lajes do 2º e 1º sobressolo (1º e segundo pavimentos em relação ao nível da rua) e se estende acima do 6º pavimento da edificação referenciado pelo nível da rua, ou seja, o piso do 4º pavimento tipo.

**Figura 39** – Laje do 2º sobressolo (1º pavimento em relação ao nível da rua) com as armaduras retorcidas e rompidas e a grua em detalhe. **Fonte:** Autores

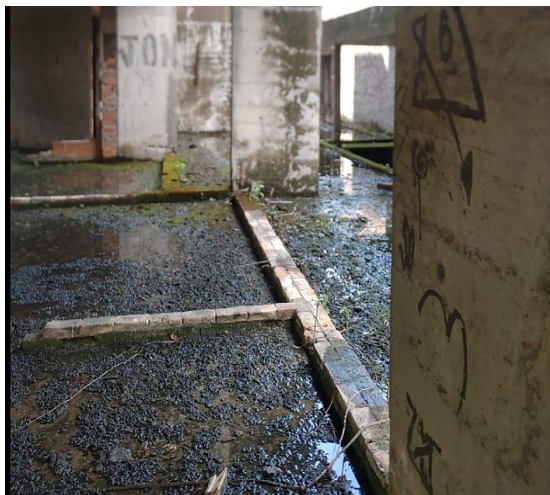
**Figura 40** – Piso do pavimento térreo (3º pavimento em relação ao nível da rua) com a formação de poças de água, crescimento de vegetação e acúmulo de lodo. **Fonte:** Autores

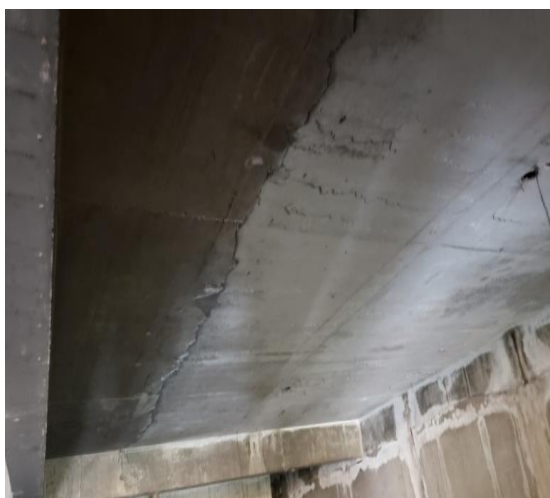
**Figura 41** – laje do 1º sobressolo (2º pavimento em relação ao nível da rua) com fissuração contínua em larga escala e sinais de lixiviação. **Fonte:** Autores

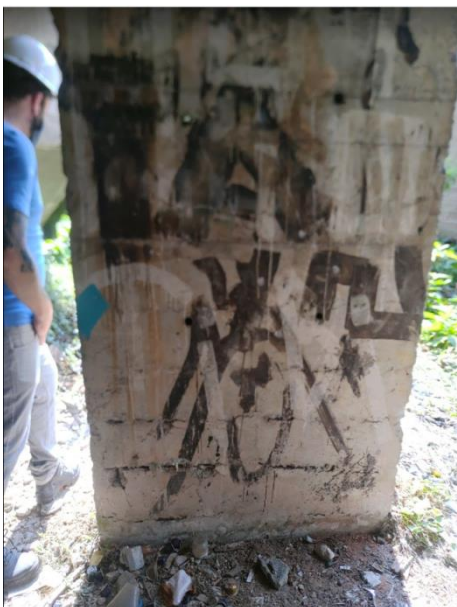
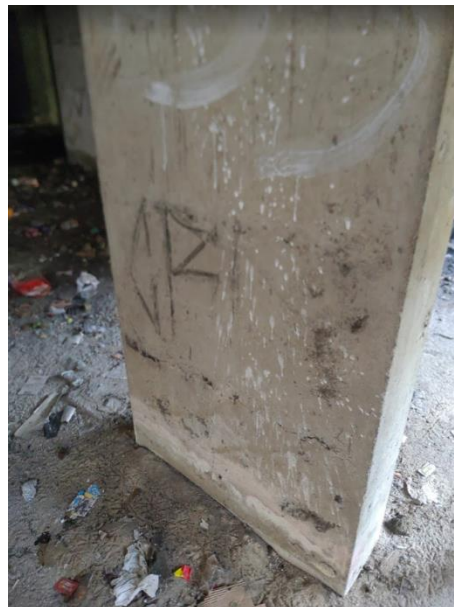
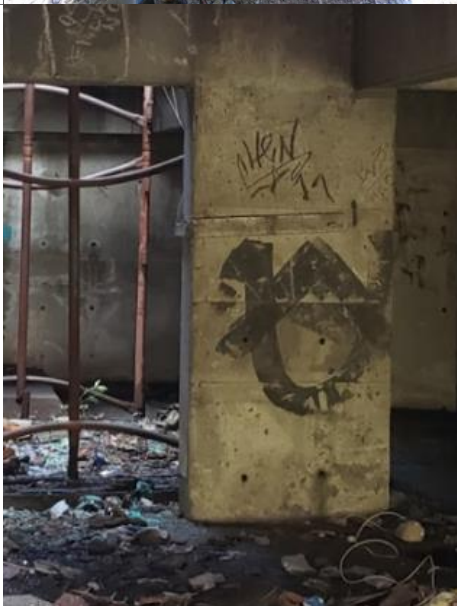
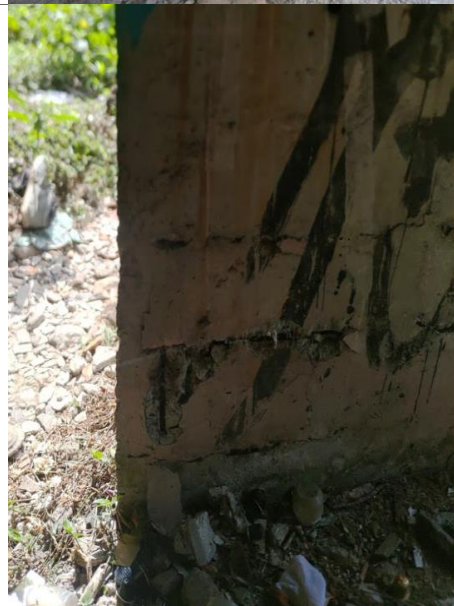
## Elemento estrutural: PILARES

- Fuligem / crosta negra depositado pela superfície dos elementos;
- Armadura aparente;
- Desplacamento do concreto;
- Baixo cobrimento;
- Fissuras;
- Corrosão de armadura;
- Elementos com falha de concretagem - segregações;
- Umidade no pé do pilar;
- Elementos com aparentes desvios de geometria

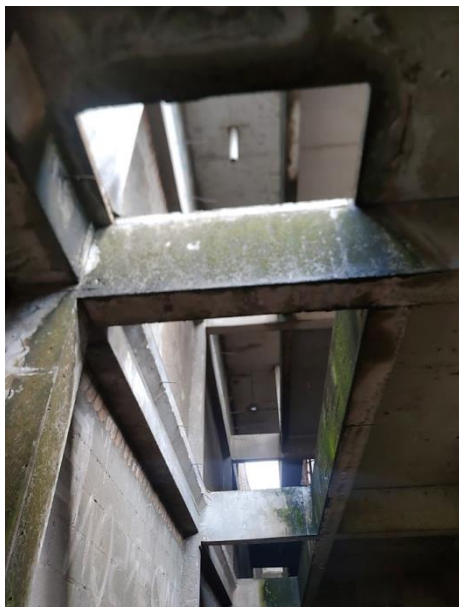
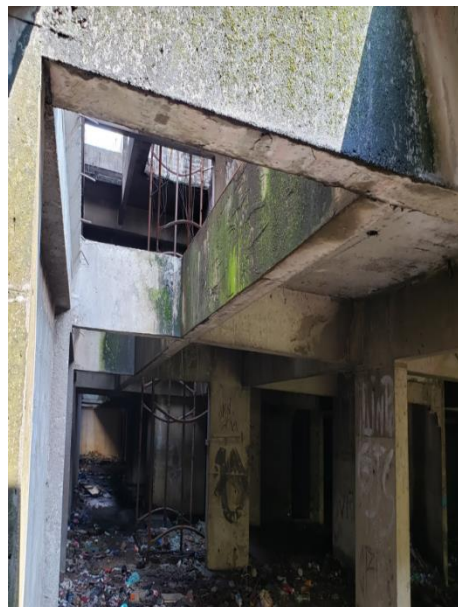
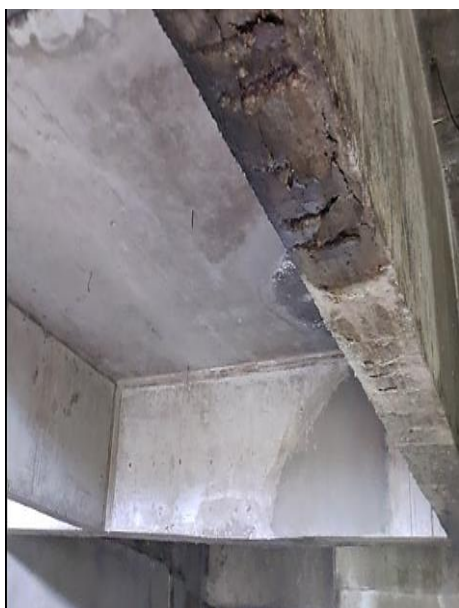
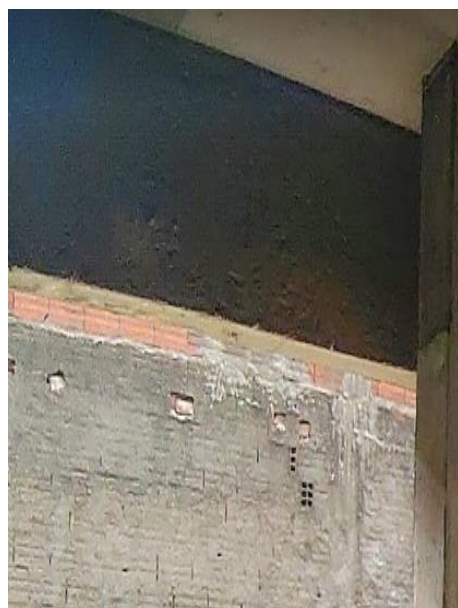
- Fuligem / crosta negra depositado pela superfície dos elementos;
  - Biodeterioração (manchas esverdeadas / depósito de materiais orgânicos na superfície);
  - Armadura aparente;
  - Baixo cobrimento;
  - Fissuras;
  - Corrosão de armadura;
  - Elementos com falha de concretagem - segregações;
  - Manchas de eflorescências (por lixiviação);
  - Infiltrações;
-

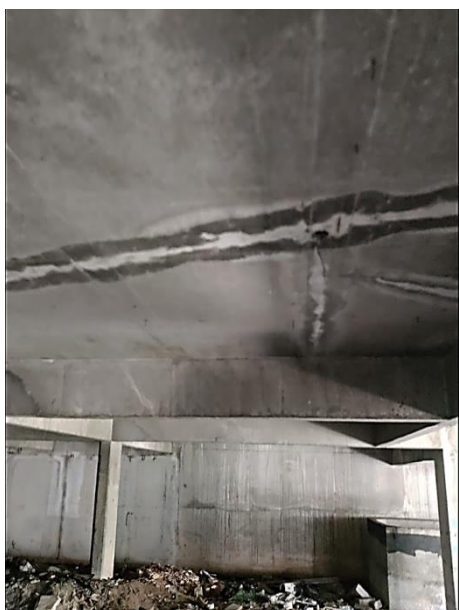
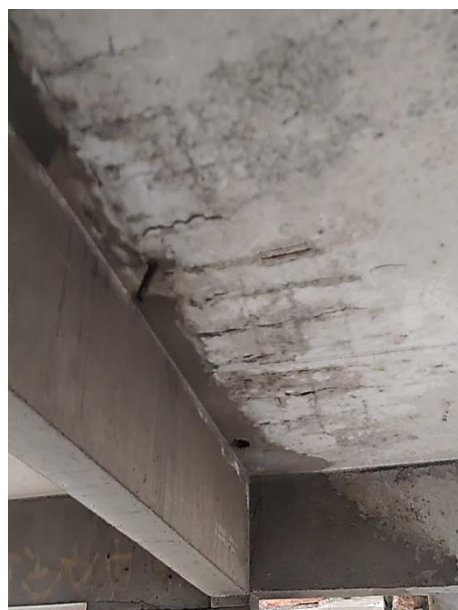
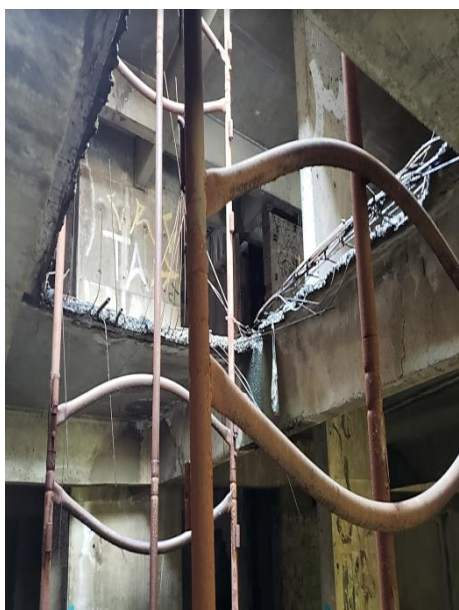
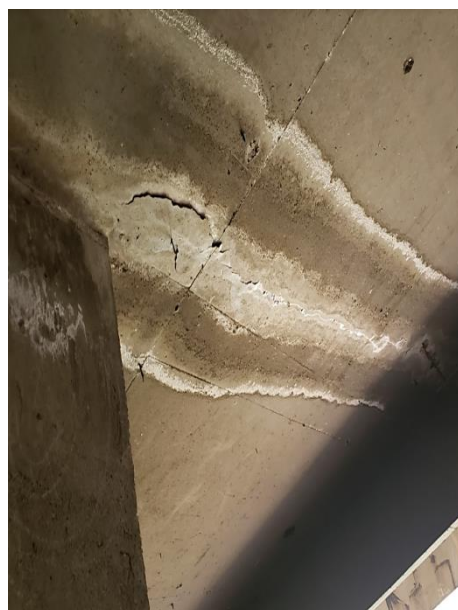
- Armadura aparente;
  - Desplacamento do concreto;
  - Fissuras;
  - Corrosão de armadura;
  - Manchas de eflorescências (por lixiviação);
  - Infiltrações;
  - Fuligem / crosta negra depositado pela superfície dos elementos;
  - Biodeterioração (depósitos de materiais orgânicos na laje piso do pavimento superior);
  - Abertura laje para equipamento provisório de obra;
-

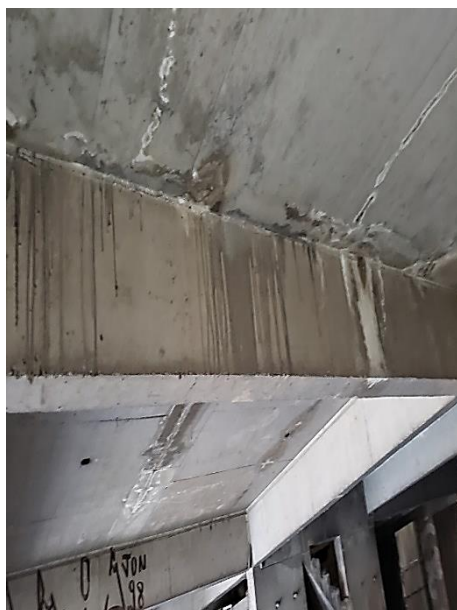
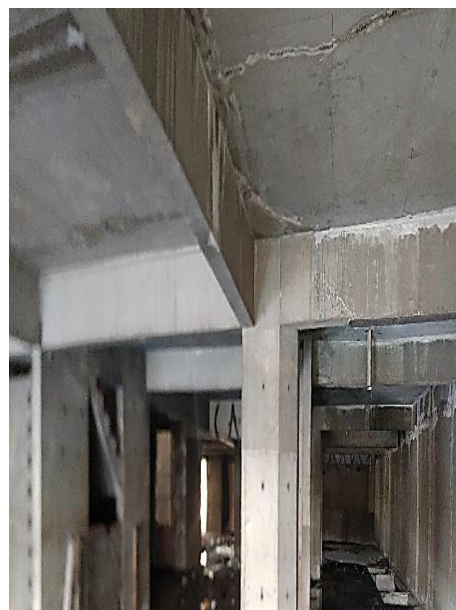
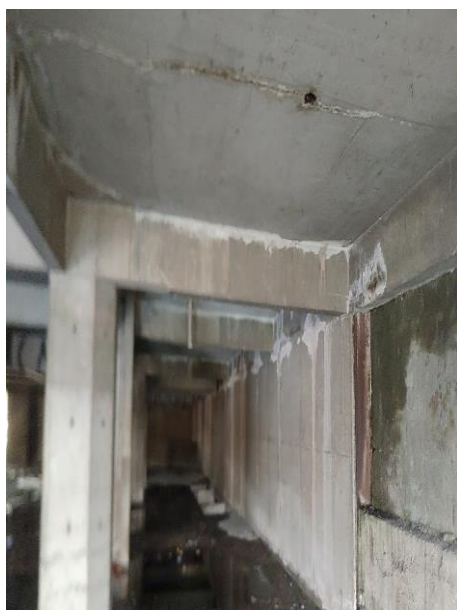
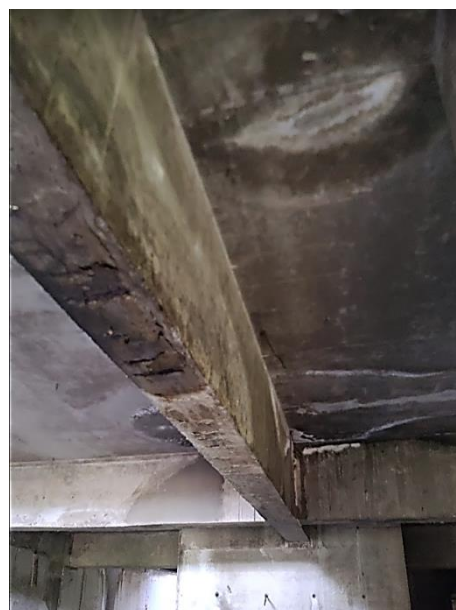
- Fuligem / crosta negra depositado pela superfície dos elementos;
  - Biodeterioração (depósitos de materiais orgânicos na laje piso do pavimento superior);
  - Armadura aparente;
  - Destacamento do concreto;
  - Fissuras;
  - Corrosão de armadura;
  - Manchas de eflorescências (por lixiviação);
  - Infiltrações;
-
