# **ANÁLISE DA CONDIÇÃO DE CONSERVAÇÃO DE VIADUTOS NA CIDADE DE CURITIBA**

Trabalho de Conclusão de Curso apresentado ao curso de Pós Graduação em Engenharia de Avaliações e Perícias, Pós-Graduação *lato sensu*, do Instituto IDD como requisito parcial para a obtenção do Grau de Especialista em Engenharia de Avaliações e Perícias

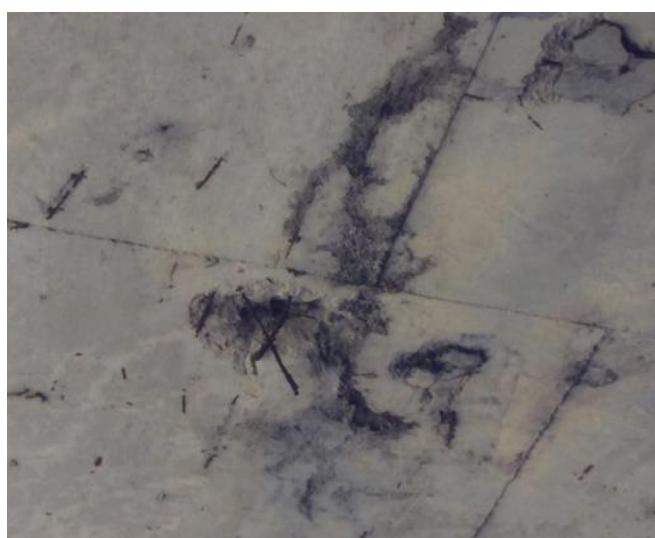
Os casos mais graves envolvendo corrosão de armadura ocorreram nos dois viadutos vistoriados que passam sob a Av. Vitor Ferreira do Amaral (11 e 12) e no viaduto que cruza a Av. Pres. Affonso Camargo (13). Nos três casos foi encontrado deslocamento revelando armaduras com processos de corrosão avançados, havendo clara perda de seção e em alguns casos até o rompimento da barra, como nas Figura 20 e Figura 21, o que indica a necessidade imediata de um diagnóstico mais profundo para posterior reparo e possível reforço.

Figura 20. Detalhe do rompimento de armadura na laje do Viaduto nº11 - Av. Vitor Ferreira do Amaral x Av. Nossa Senhora da Luz (Os Autores, 2020)

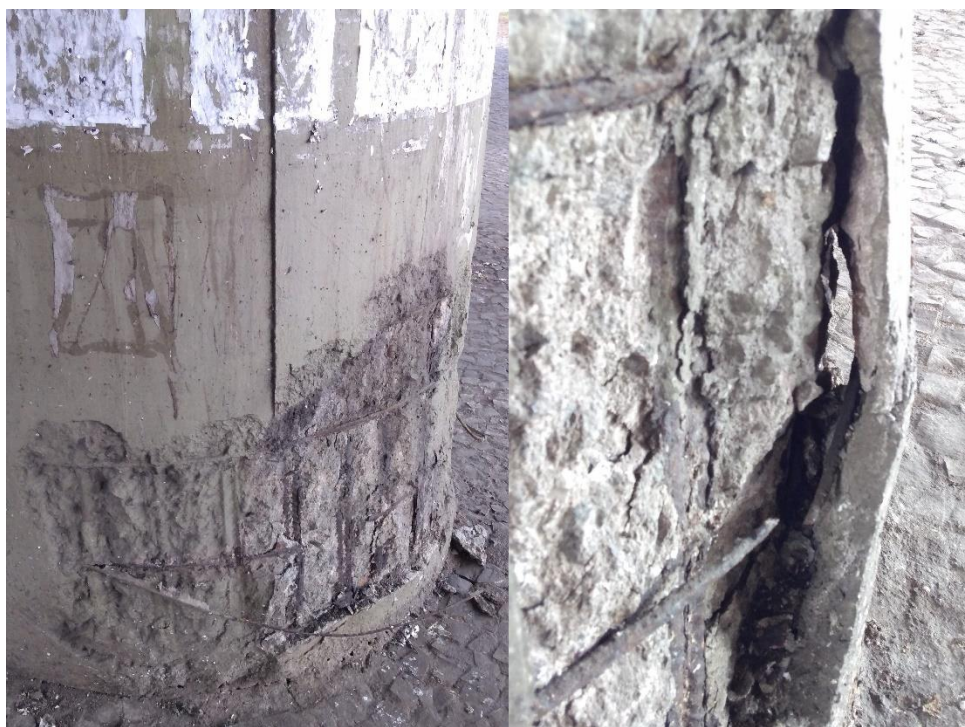
Figura 21. Grave processo de corrosão de armadura e deslocamento do concreto nos pilares do viaduto nº12 - Av. Vitor Ferreira do Amaral X Linha Verde (Os Autores, 2020)

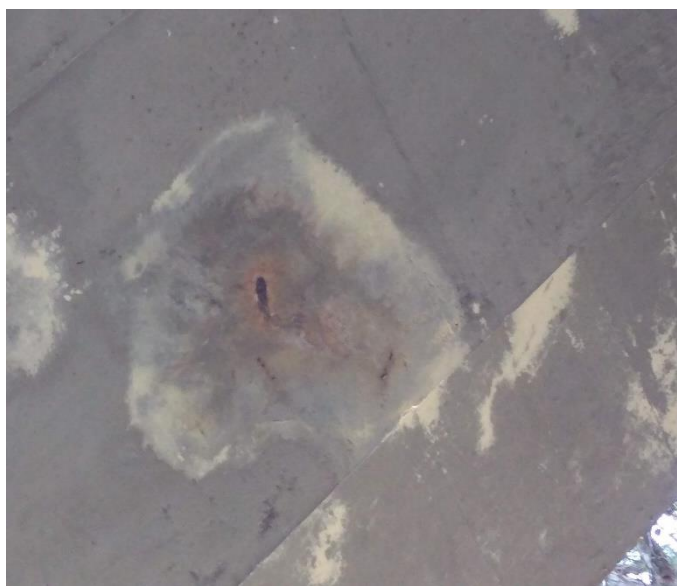
Quanto aos problemas mais brandos, o que se notou foram manchas características da presença de corrosão nas armaduras, como ilustrado na Figura 22, não havendo ainda grandes deslocamentos, diminuindo portanto a possibilidade de terem ocorridos perdas significantes de seção ou até mesmo o rompimento de barras.

Figura 22. Corrosão de armadura branda (Os Autores, 2020)

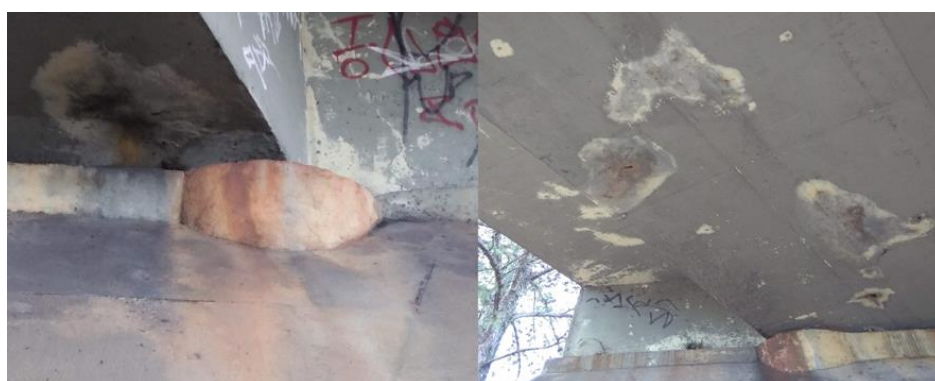
Não por acaso, o viaduto nº 1 - Rua Deputado Heitor Alencar Furtado x Rua João Falarz – citado como exemplo no caso da corrosão, foi o que apresentou os casos mais severos de infiltração e eflorescências, corroborando com notável relação direta entre a umidade e os mecanismos de corrosão do aço. A Figura 25 apresenta os vários casos observados no viaduto supracitado.

Figura 25. Infiltrações e eflorescências observadas nas lajes do viaduto nº 1 - Rua Deputado Heitor Alencar Furtado x Rua João Falarz (Os Autores, 2020).

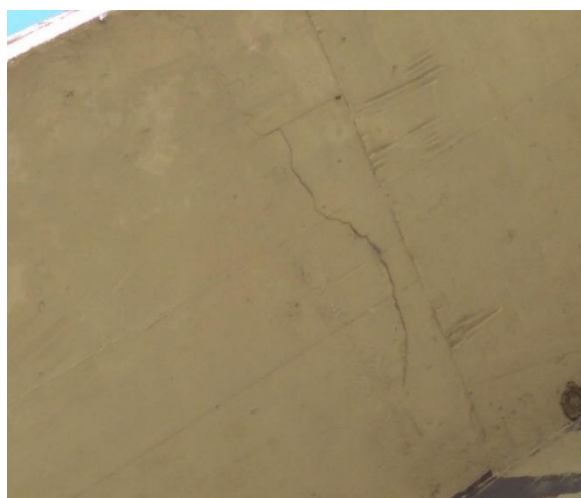
O viaduto nº4 - Rua Deputado Heitor Alencar Furtado X Rua Luiza Mazetto Baggio – foi onde notou-se a maior exposição à insolação, resultando em poucos problemas com infiltração, no entanto apresentando fissuras, como mostrado na Figura 27, que muito provavelmente foram causadas pela variação térmica a que ele está exposto.

Figura 27. Fissura observada na laje do viaduto nº4 - Rua Deputado Heitor Alencar Furtado X Rua Luiza Mazetto Baggio

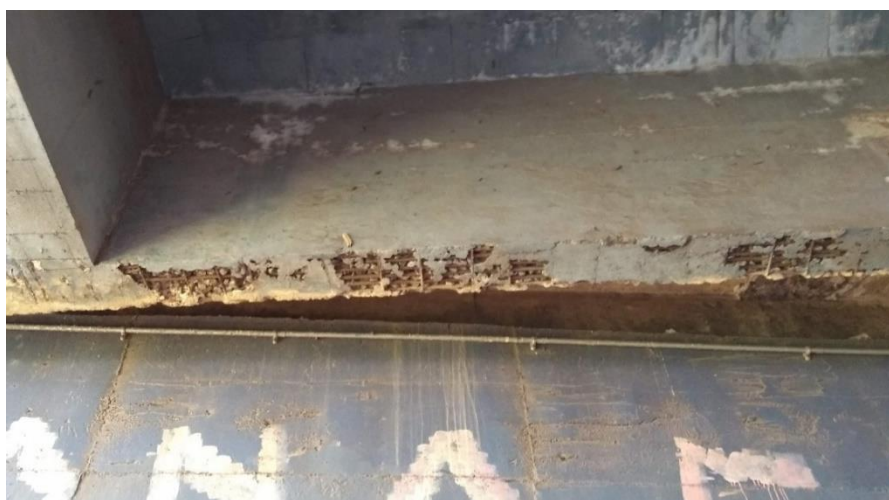
O viaduto nº13 - Av. Pres. Affonso Camargo x Linha Verde – foi onde observou-se os casos mais graves de vazios de concretagem, como mostra a Figura 29.

Figura 29. Vazios de concretagem observados no viaduto nº13 - Av. Pres. Affonso Camargo x Linha Verde (Os Autores, 2020)
