## **PROJETO DE PESQUISA – PAVIMENTO FLEXIVEL**

## PROJETO DE PESQUISA – PAVIMENTO FLEXIVEL

Trabalho de Conclusão de Curso apresentado ao curso de Pós Graduação em Patologias das Obras Civas, Pós-Graduação *lato sensu*, do Instituto IDD como requisito parcial para obtenção do Grau de Especialista em Patologia nas Obras Civas.

O projeto de pesquisa avalia o estado de conservação do pavimento flexível através das manifestações patológicas, na Avenida Alano Melgaço, entre a Avenida Argentina e Rua Doutor Candido, situada em Pará de Minas/MG. Foram apresentadas as principais causas e os tipos de manifestações patológicas, os principais ensaios laboratoriais e in loco, metodologias de restauração e recuperação. Foram escolhidos aleatoriamente dois trechos (estações) onde foram feitas as inspeções, os levantamentos de dados e preenchidas as fichas de campo mensurando cada tipo de defeito. Com o cálculo do IES (Índice do Estado de Superfície), segundo a norma do DNIT 008/2003 – PRO, e os conceitos quantitativos e qualitativos das condições do pavimento flexível para cada trecho analisado, obteve-se o grau real do estado da superfície do pavimento na Avenida Alano Melgaço. Com base na n

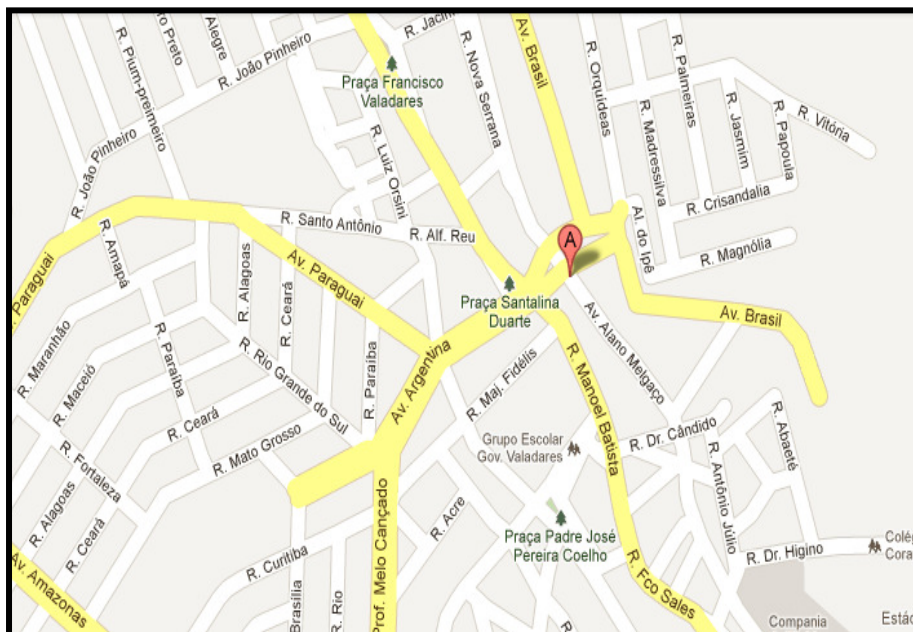
Figura 36 - Vista panorâmica da Av. Alano Melgaço

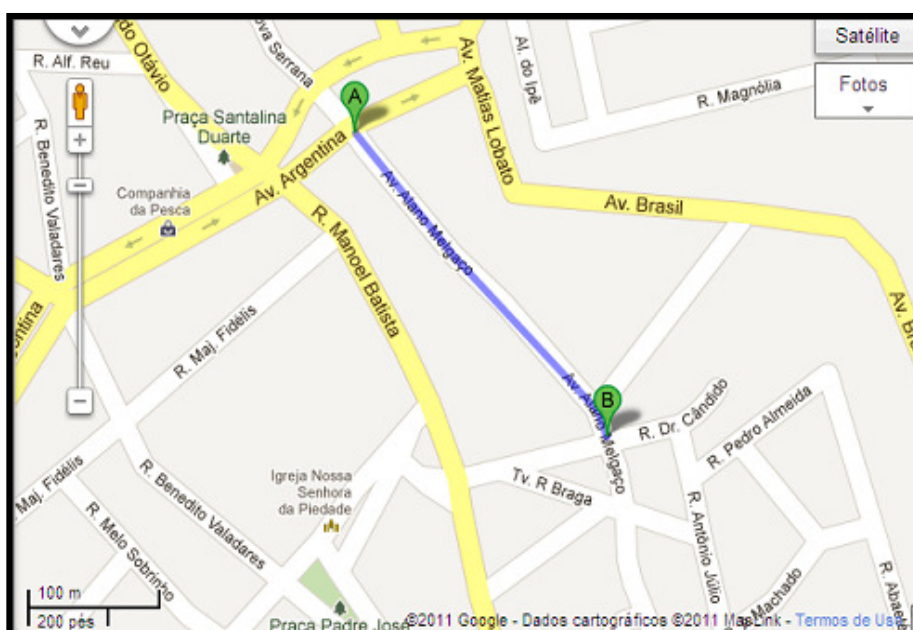
Figura 37 - Vista do trecho em estudo

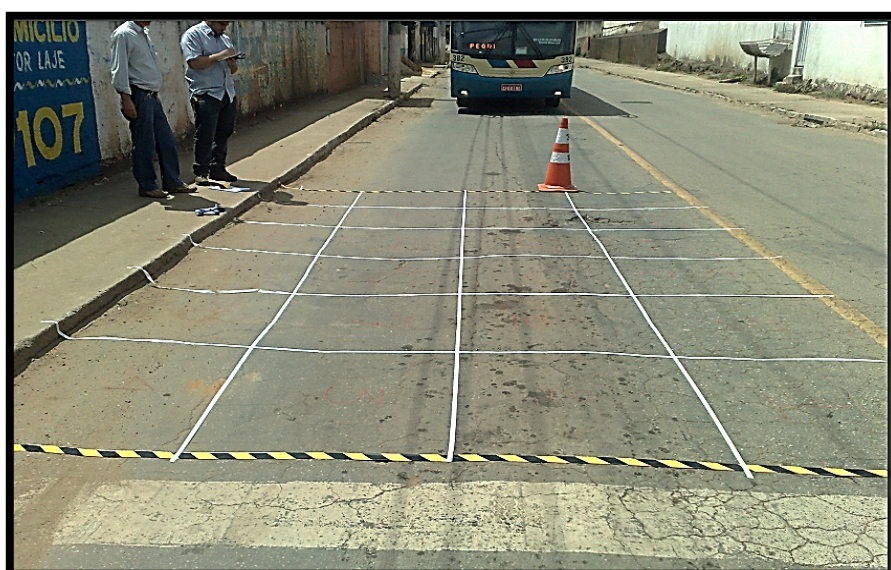
Foto 67 – Vista frontal do pavimento asfáltico estação 1 – Lado esquerdo – sentido Bairro/Centro

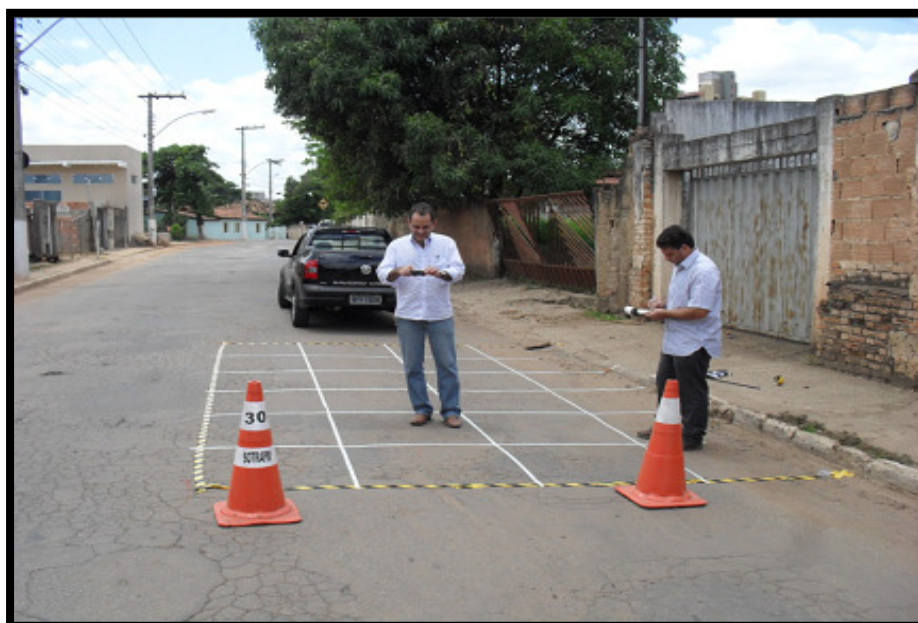
Foto 69 – Vista frontal do pavimento asfáltico estação 11 – Lado Direito – sentido Bairro/Centro

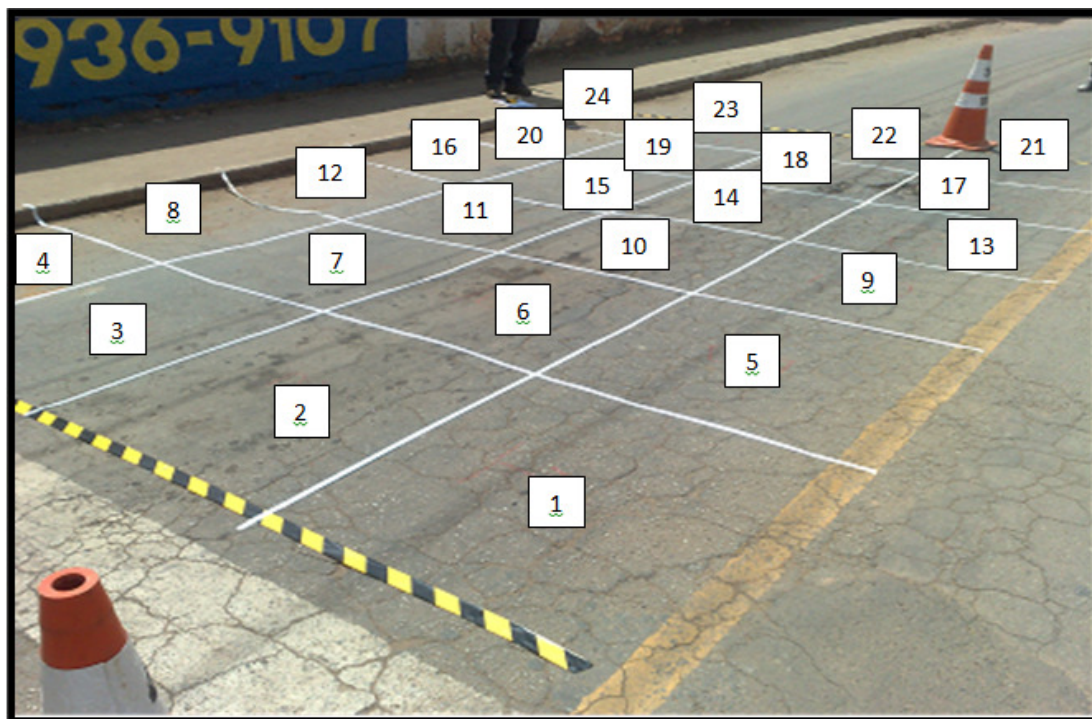
Foto 70 – Vista geral das manifestações patológicas – ESTAÇÃO 01

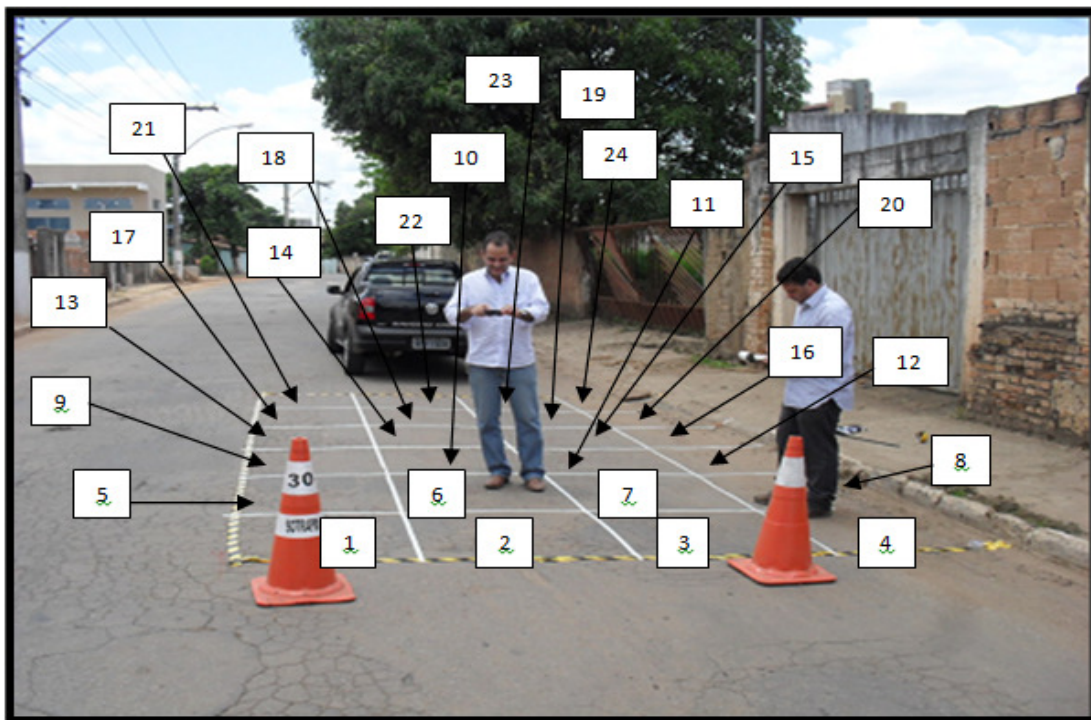
Foto 71 - Vista geral das manifestações patológicas – ESTAÇÃO 11
