**DETERMINAÇÃO DA FREQUÊNCIA DE MANIFESTAÇÕES  
PATOLÓGICAS NA EDIFICAÇÃO DA ESCOLA DE ARTES FAFI**

Trabalho de Conclusão de Curso apresentado ao curso de Pós Graduação em Patologia nas Obras Cíveis, Pós-Graduação lato sensu, do Instituto IDD como requisito parcial para obtenção do Grau de Especialista em Patologia nas Obras Cíveis.

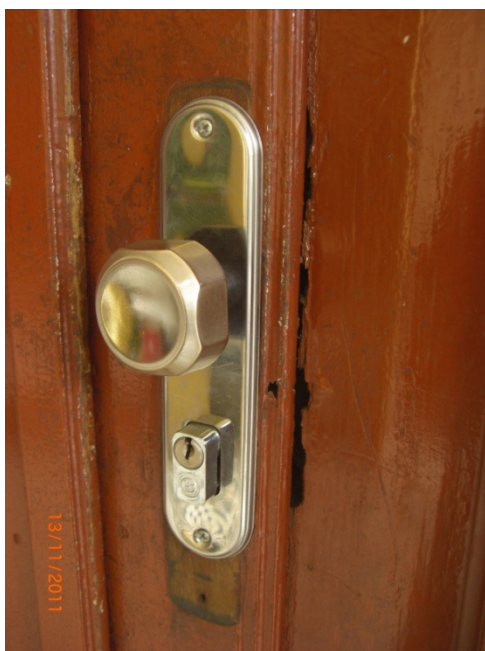
Figura 9 - Ponto de apodrecimento encontrado comumente próximo às maçanetas

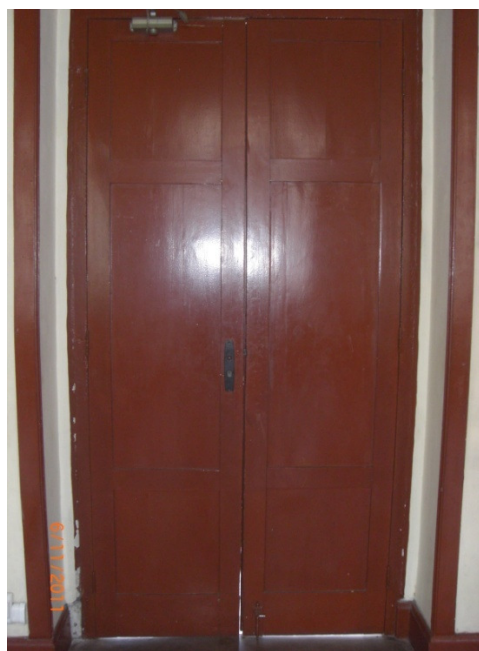
Na figura 10 representa-se o problema de bandeiras desalinhadas, que ocorreu em 17% dos casos analisados.

Figura 10 - Bandeira desalinhada de porta da Sala 1 (2º pavimento)

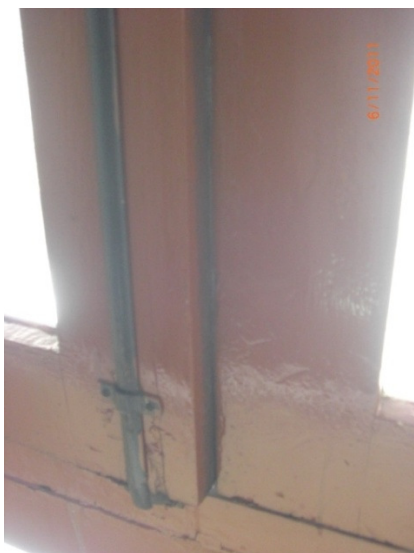
Figura 11 - Janela do Centro de Documentação apresentando empenamento

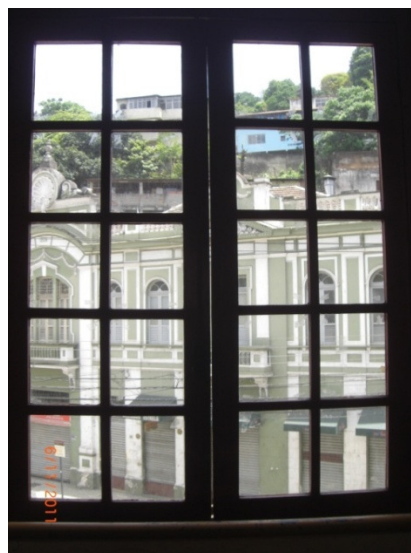
Observa-se, ainda, que foram encontradas em 13% das situações, bandeiras desalinhadas (figura 11), ferragens com problemas, e vidros quebrados. A figura 12 mostra uma janela com o problema percentualmente mais representativo, as bandeiras empenadas.

Figura 12 - Janela com bandeiras desalinhadas na Sala 1 (2º pavimento)

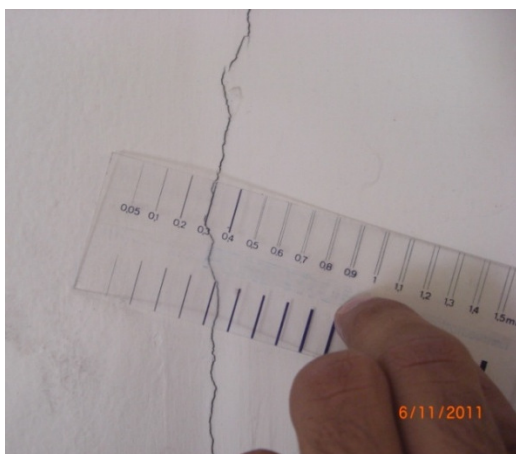
A figura 13 apresenta uma fissura encontrada em parede da Sala 2 no 2º pavimento.

Figura 13 - Fissura identificada em parede da Sala 2 (2º pavimento)

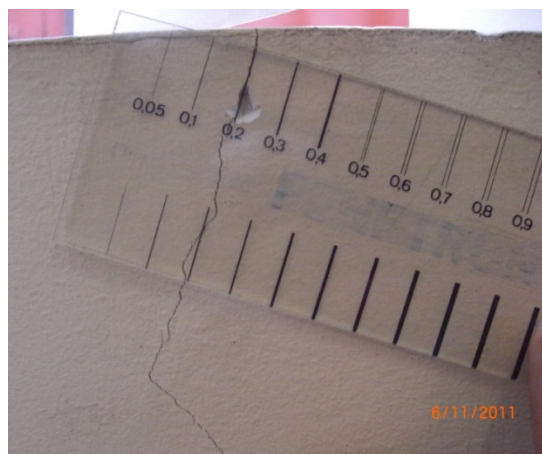
Figura 14 - Fissura identificada abaixo de janela

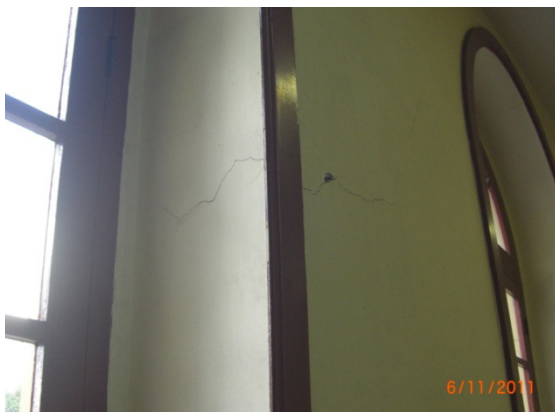
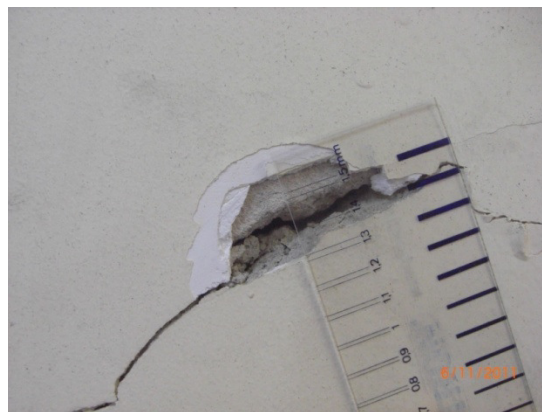
A figura 15 apresenta uma trinca que se estende da parede ao dente da janela na Sala 4 do 1º pavimento. Na figura 16 pode-se observar o detalhe da

mesma trinca, de 1,4 mm, conforme identificação realizada por meio de fissurômetro.

Figura 15 - Trinca em parede da Sala 4 (1º pavimento)

Figura 16 - Detalhe de trinca em parede e verificação de espessura com fissurômetro

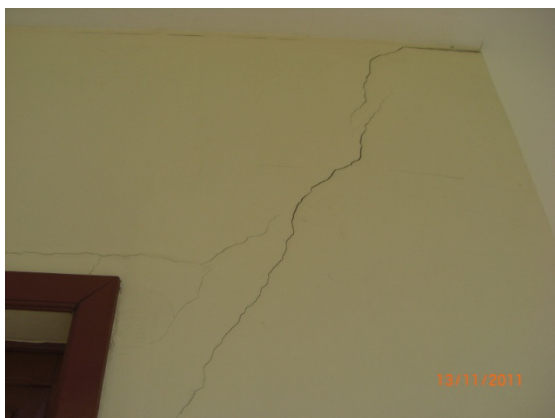
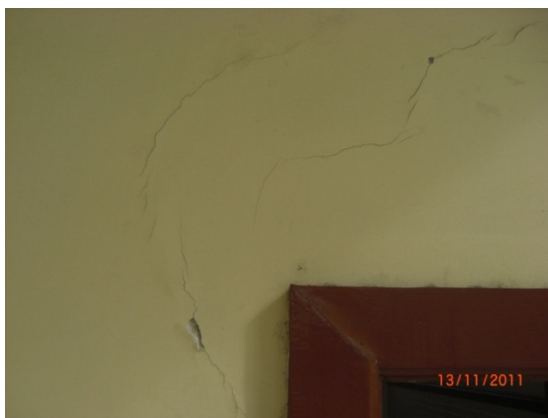
Como exemplo da situação de maior frequência com relação às trincas, na edificação estudada, apresenta-se a figura 17 e 18.

Figura 17 – Trincas junto à porta e próxima ao teto

Figura 18 - Trincas junto à porta

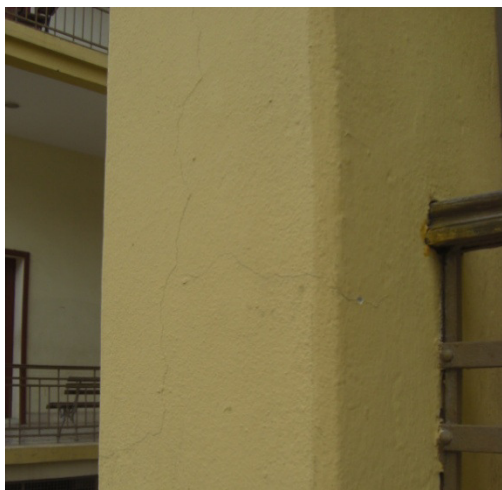
Figura 19 – Fissura em pilar (1º pavimento)

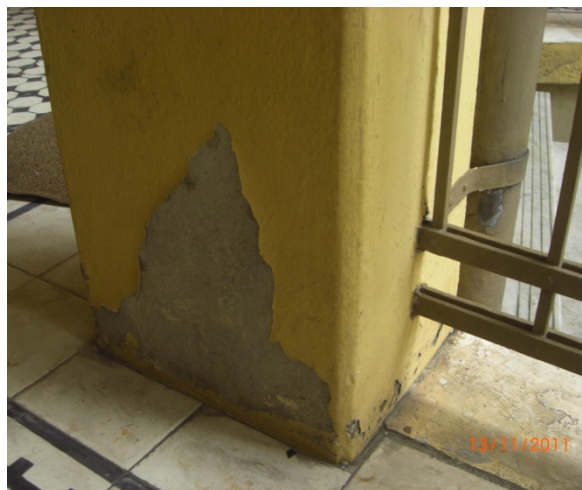
Verificou-se, ainda, que o descascamento da pintura (figura 19 e 20) esteve presente em 33% dos casos, seguido do deslocamento do cobrimento de armaduras, com frequência de 25%.

Figura 20 – Descascamento de pintura em pilar (1º pavimento)

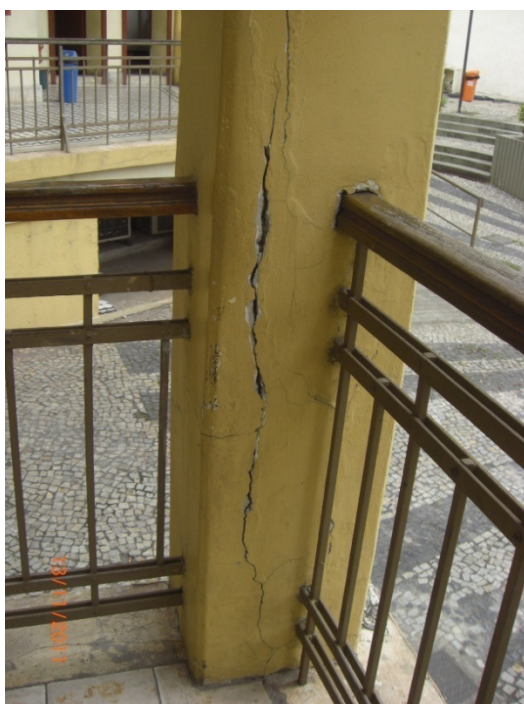
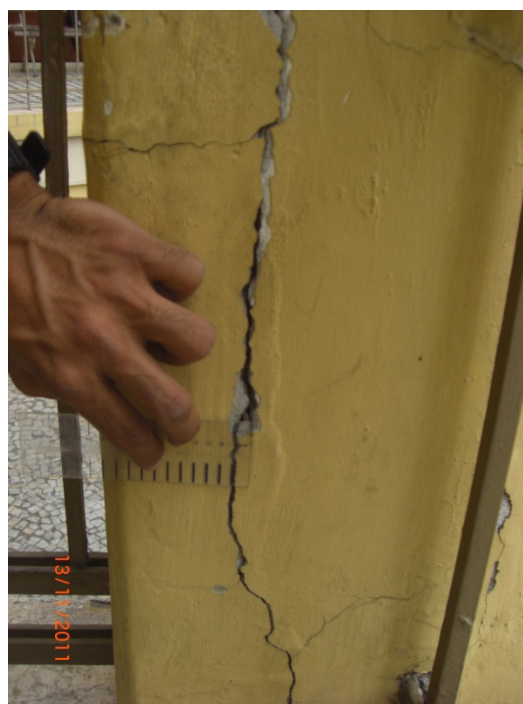
Observou-se que as trincas representaram um percentual de 17% nos elementos analisados. Apesar de não estar entre os mais frequentes, esta manifestação mostrou-se relevante, como ilustram as figuras 21 e 22.

Figura 21 – Trinca observada em pilar (1º pavimento)

Figura 22 – Detalhe de trinca observada em pilar (1º pavimento)

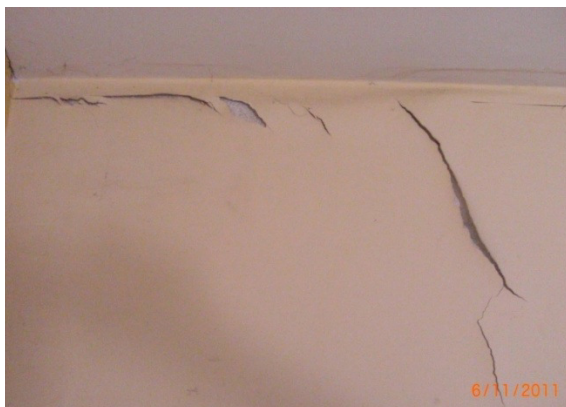
A figura 23 apresenta a situação mais comum encontrada, no que se refere ao descascamento de pintura. Observa-se, como indica a figura, que a maior parte deste problema ocorreu próximo ao teto. Na figura 24 observa-se o deslocamento de revestimento, mais especificamente o esfarelamento de reboco e o descascamento de pintura em parede.

Figura 23 – Descascamento de pintura em parede da Sala 5 (1º pavimento)

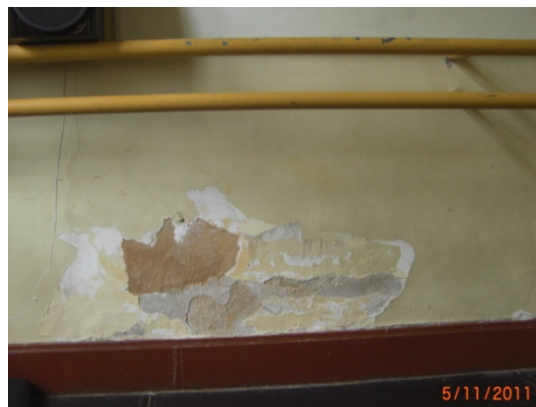
Figura 24 – Desplacamento de revestimento em parede da Sala 2 (2º pavimento)

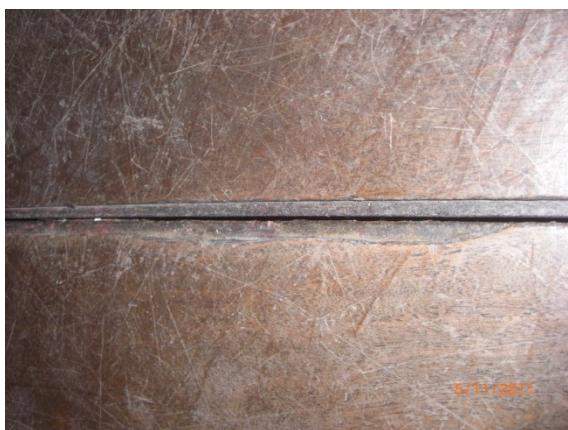
A figura 25 mostra a ocorrência de peças lascadas e a figura 26 ilustra a presença de peças deformadas no piso analisado.

Figura 25 – Peça lascada na Coordenação (2º pavimento)

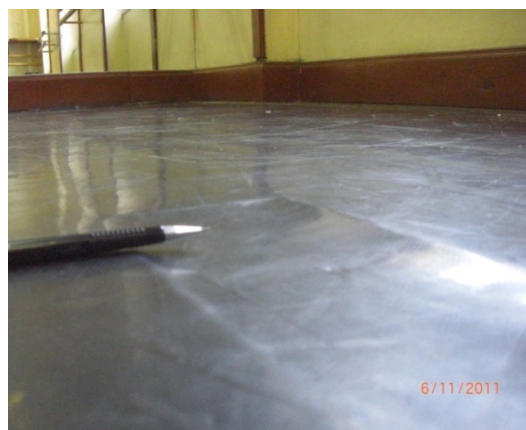
Figura 26 – Tábuas de piso de madeira deformadas em Sala 4 (1º pavimento)

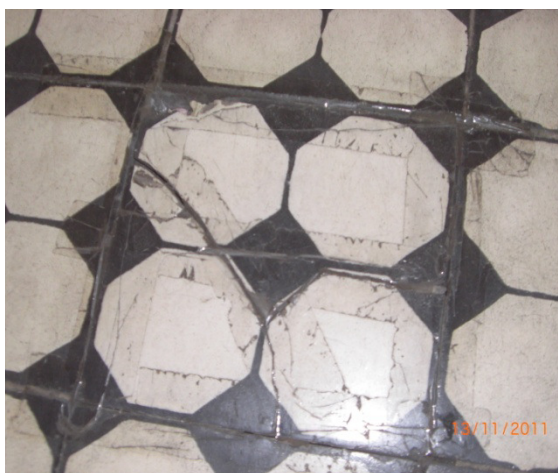
Figura 27 – Peça de ladrilho hidráulico solta e quebrada em corredor (2º pavimento)

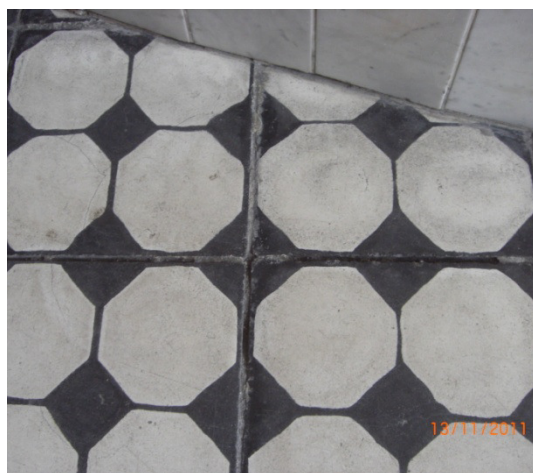
Cabe ainda salientar que o piso apresentava-se aparentemente desgastado (figura 29) e com deficiência de rejuntamento em alguns pontos (figura 28), o que pode contribuir para a ocorrência dos problemas citados na tabela 21. Além disso, conforme a figura 30, algumas peças já haviam sido trocadas por réplicas ou estavam inseridas num contexto distinto do original.

Figura 28 – Deficiência de rejuntamento em ladrilho hidráulico do corredor (2º pavimento)

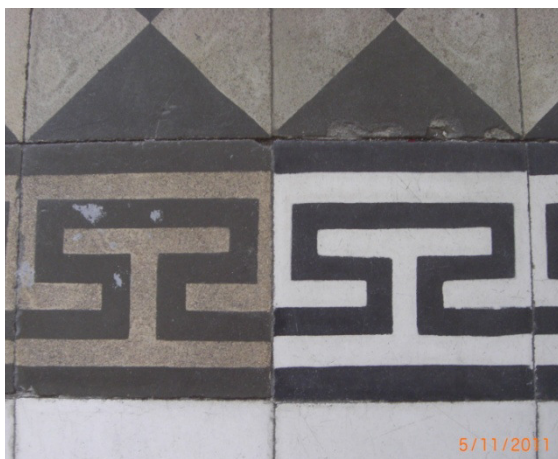
Figura 29 - Peças de ladrilho hidráulico antigas desgastadas e réplica de peças originais (camarim – 2º pavimento)

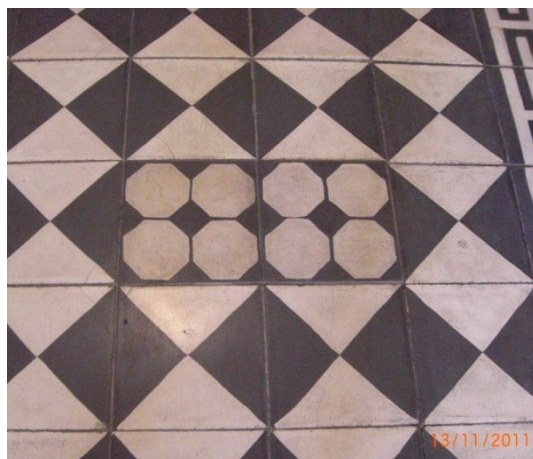
Figura 30 - Peças de ladrilho hidráulico inseridas num contexto diferente do original (corredor – 2º pavimento)

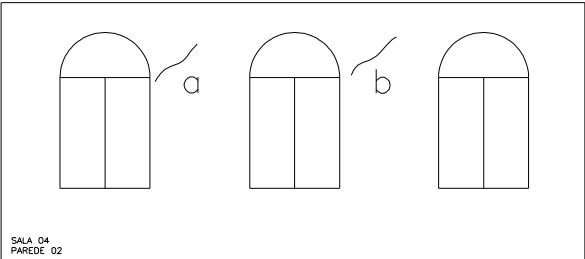
| <b>Elemento analisado</b> | <b>Trincas (mm)</b> | <b>Local</b> | <b>Orientação</b> | <b>Croqui</b> |
|---|---|---|---|---|
| Parede 2 | (a) e=1,4 | (a) Próximo à janela da esquerda; | (a) Diagonal | |
| | (b) 0,6 | (b) Próximo à janela do meio. | (b) Horizontal | |
