**AVALIAÇÃO DO PAVIMENTO *CALÇADA PORTUGUESA* NO CALÇADÃO DE  
COPACABANA  
(DO COPACABANA PALACE AO POSTO 5)**

RIO DE JANEIRO  
Ago-2011

Projeto de Pesquisa desenvolvido para apresentação de Trabalho de Conclusão do Curso de Pós Graduação em Patologia nas Obras Civas, do Instituto IDD, para obtenção do grau de especialista.

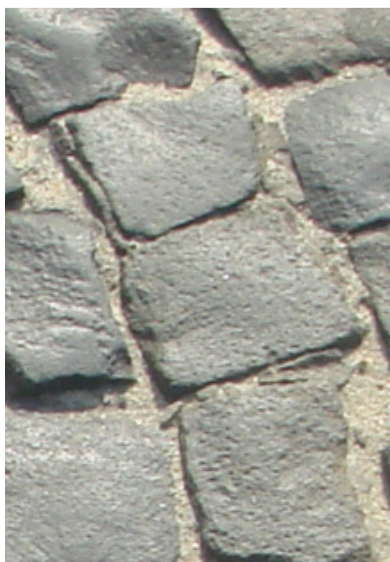
Assim, ao se proceder a escolha de uma pedra para certa utilização deve-se levar em consideração as suas características reais de resistência mecânica, sobretudo à abrasão, no caso específico de revestimento de piso, para que o conjunto não venha a sofrer um processo de desgaste acentuado em função das solicitações de uso.

**FIGURA 3.2** – Desgaste Superficial.  
Foto do autor.

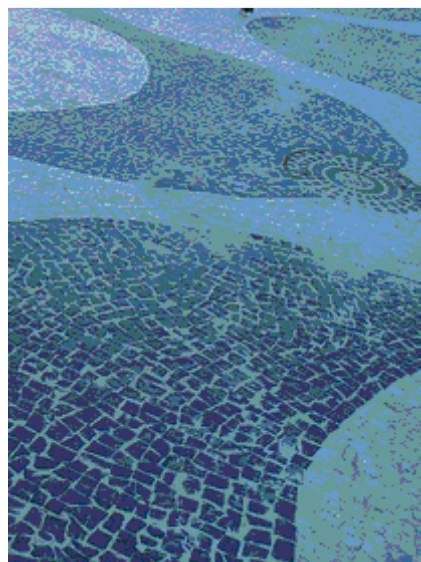
**FIGURA 3.3** – Desgaste Superficial.  
**Fonte:** Jornal O GLOBO em 08.08.2011.

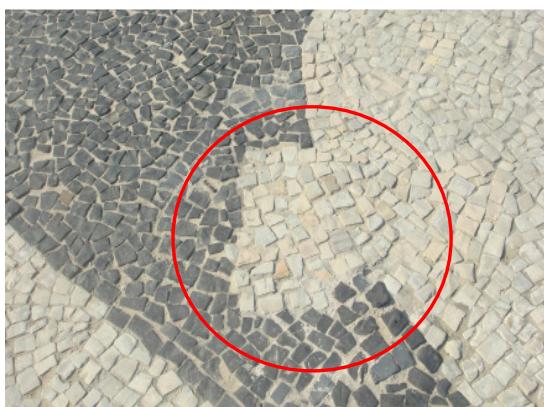
Fatores como um elevado fluxo de pessoas e meios de locomoção como bicicletas, teoricamente, não seriam suficientemente agressivos a um pavimento do tipo pedra portuguesa. Contudo, pequenas restaurações que sejam mal executadas podem comprometer uma grande área do pavimento. É característico deste tipo de revestimento que, caso uma pedra se solte, muitas outras ao redor da primeira também sejam afetadas. A solidarização entre as pedras é a responsável por este fenômeno.

**FIGURA 3.4** – Restauração.  
Foto do autor.

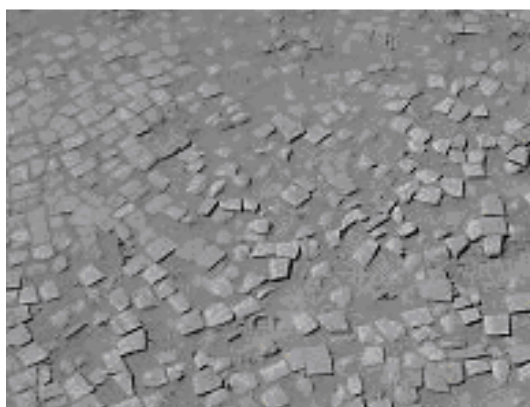
**FIGURA 3.5** – Destacamento.  
**Fonte:** Jornal O GLOBO em 08.08.2011.

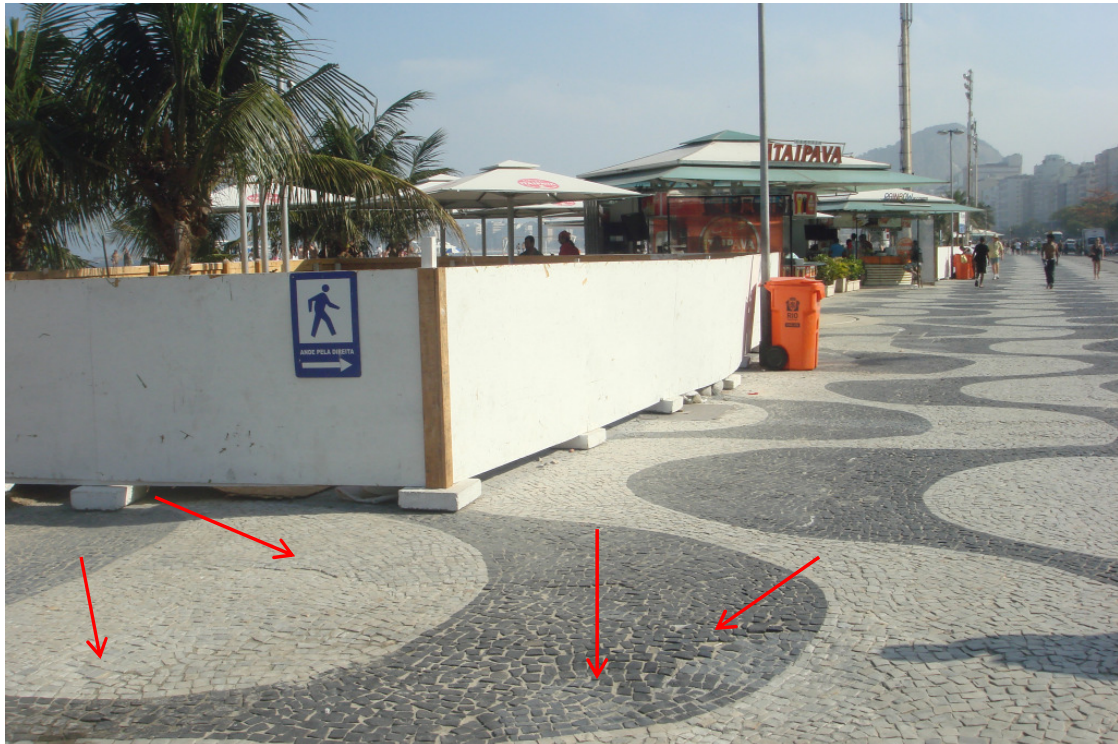
As diretrizes de recuperação do pavimento, principalmente nas áreas próximas aos quiosques, em decorrência da instalação de postes e tubulações, são as principais responsáveis pelo desnível causado no pavimento.

O crescente tráfego de pedestres não afeta as áreas onde não houveram intervenções.

**FIGURA 3.6** – Desnivelamento.

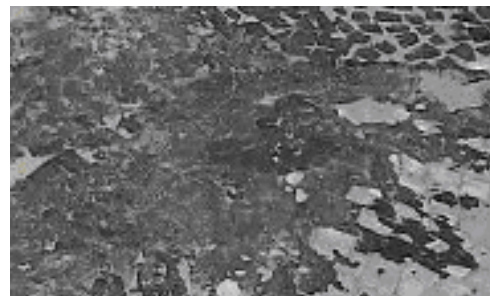
Foram detectados pontos em que, nas falhas da pedra portuguesa, lançou-se material betuminoso sobre a calçada. Este, proveniente de reparo que estava sendo executado na Avenida Atlântica.

**FIGURA 3.7** – Manchas.

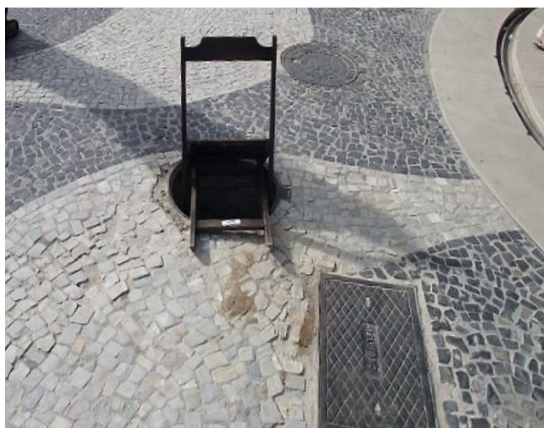
As constantes intervenções por parte dos quiosques e companhias de energia, esgoto e telefonia acabam por serem responsáveis pela grande maioria das interferências encontradas no trajeto, conforme figuras abaixo. Por vezes as recomposições ao redor de caixas de inspeção e caminho de tubulações até é executada, contudo não atendem aos padrões aceitáveis de calçamento.

**FIGURA 3.8** – Interferência.

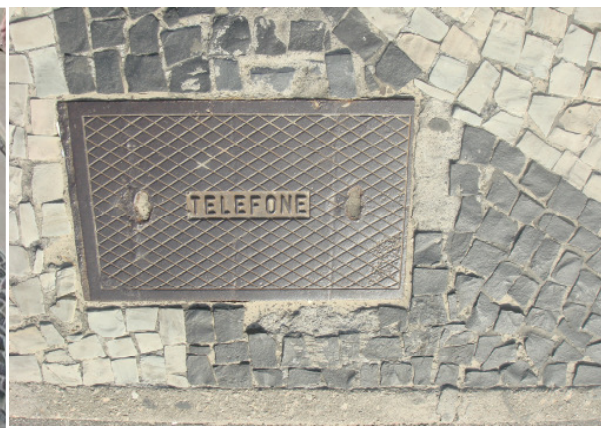
**FIGURA 3.9** – Interferência.

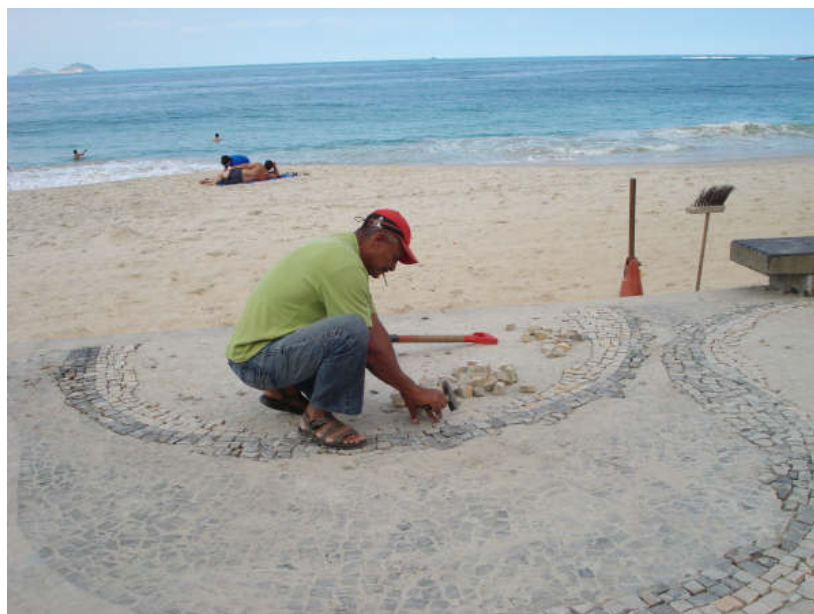
**FIGURA 3.10** – Recomposição do Pavimento.

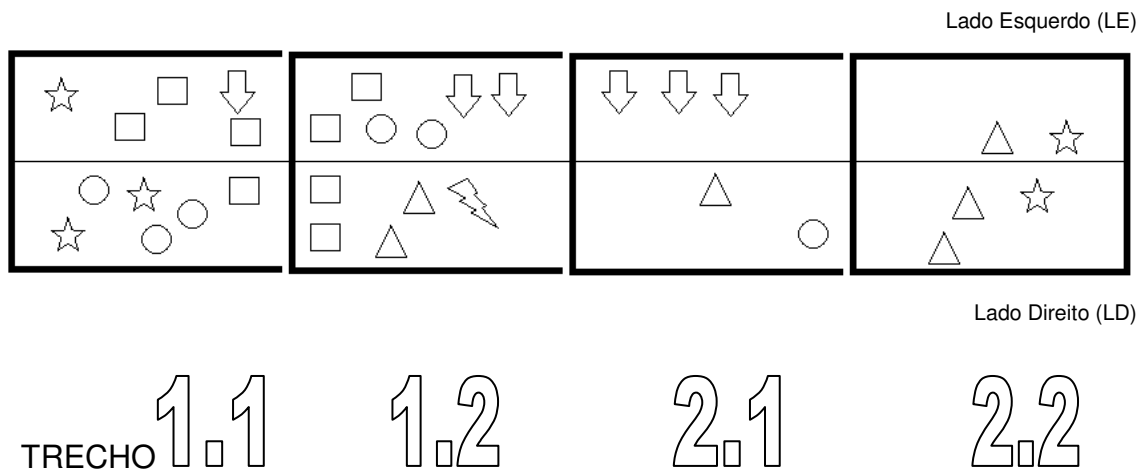
Foi elaborado um mapeamento das manifestações patológicas identificadas no pavimento em questão. A partir deste mapeamento pôde-se calcular o IC de cada subtrecho e o IC do trecho estudado do calçadão.
