**RESTAURAÇÃO DE PAVIMENTO RÍGIDO DE CONCRETO DA  
AVENIDA DOS TRABALHADORES EM CURITIBA - PR**

Trabalho de Conclusão de Curso apresentado ao curso de Pós Graduação em Patologia das Obras Civas, Pós-Graduação *lato sensu*, do Instituto IDD como requisito parcial para a obtenção do Grau de Especialista em Patologia nas Obras Civas.

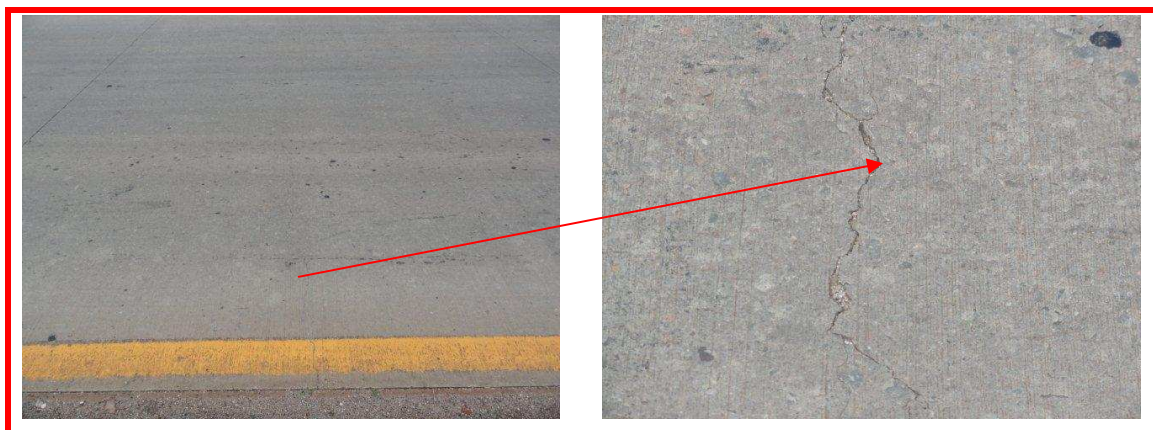
Figura 4 - Fissura transversal na placa 2A

Neste item será apresentada a técnica do retrofit e para tanto a placa que será levada em conta é a 2A (Figura 4), segundo levantamento de Souza *et al.* (2010).

- a) demarcação da área do reparo;
- b) demarcação da fissura para melhor visualização durante o processo (Figura 5);
- c) demarcação das áreas a serem cortadas para recebimento das barras de transferência. Esta demarcação deve atender a alguns requisitos:
  - deve distar de 60 cm do bordo interno;
  - deve ter uma distância entre 30 a 45 cm do bordo externo;
  - devem distar 30 cm entre marcações;
- d) corte das áreas a receberem as barras de transferência. Estes cortes devem acarretar uma cavidade com as dimensões a seguir (Figura 6):
  - largura de 6 a 6,5 cm;
  - comprimento de 60 cm;
  - profundidade de 2/3 da espessura da placa;

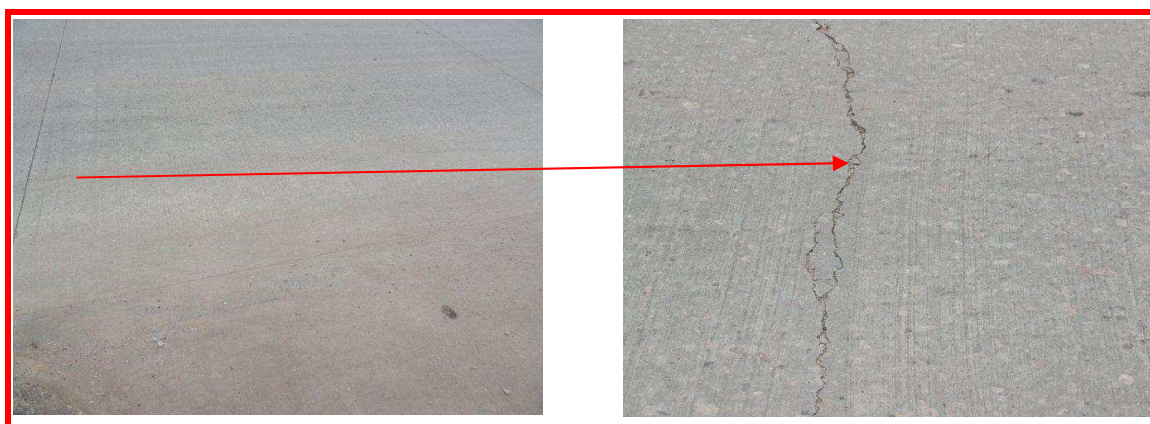
Figura 13 - Fissura Longitudinal na placa 2B

Neste item será apresentada a técnica do cross stitch e para tanto a placa que será levada em conta é a 2B (Figura 13) segundo levantamento de Souza *et al.* (2010).

- a) antes de se fazer o reparo, deve-se executar o projeto do mesmo, especificando a localização dos furos, seus espaçamentos e profundidades, bem como os materiais a serem usados;
- b) efetuar as marcações dos furos. Esta marcação deve levar em conta o projeto e as furações devem estar distantes de 61 cm para casos de tráfego pesado e de 91 cm nos casos de tráfego leve (Figura 14 e nota “a” da Figura 16);

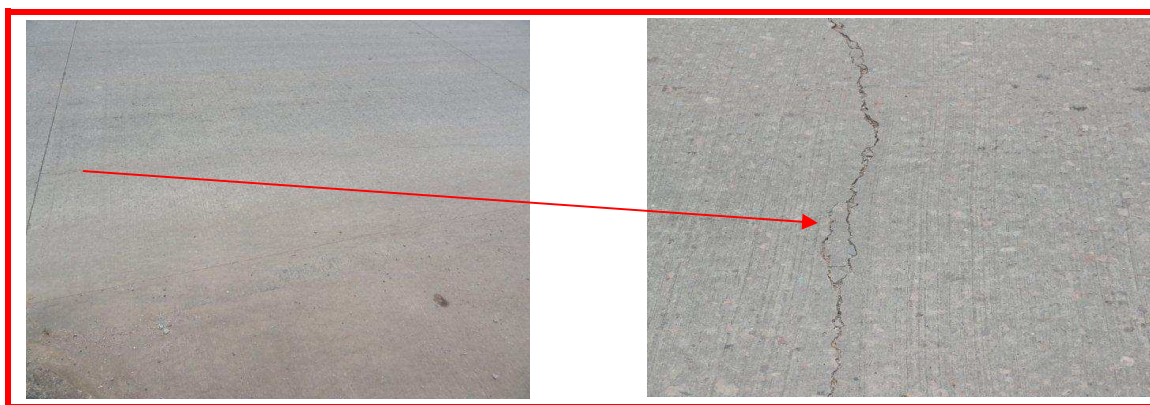
Figura 19 - Fissura longitudinal na placa 39B

- a) demarcação a área do reparo;
- b) demarcação da fissura para melhor visualização durante o processo;

c) demarcação das áreas a serem cortadas para recebimento dos grampos. Esta demarcação deve atender a alguns parâmetros, como mostra a Figura 20:

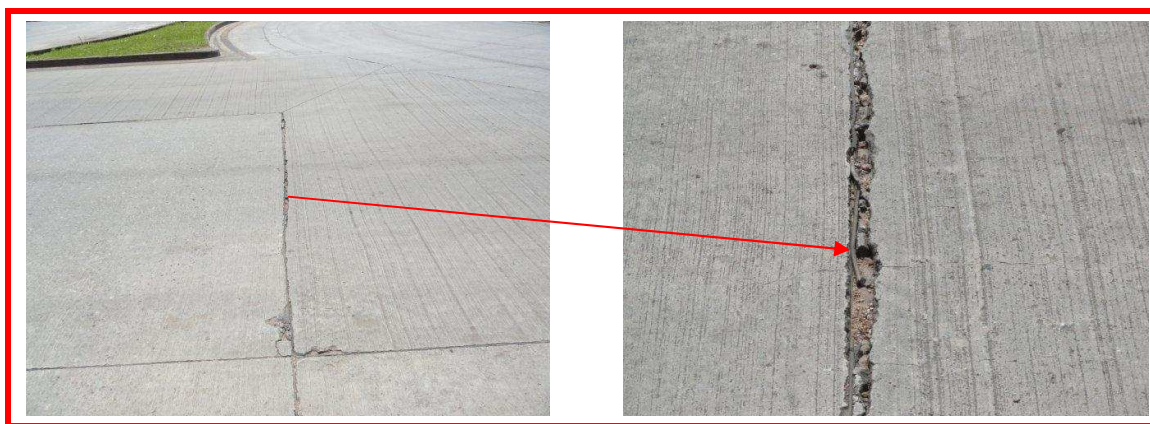
Figura 24 - Junta com necessidade de resselagem entre as placas 31 e 32B

A seguir apresenta-se a técnica da resselagem e para tanto as placas que serão levadas em conta são as 31 e 32B (Figura 24), segundo levantamento de Souza *et al.* (2010).

- a) retirada do material antigo e ou deteriorado;
- b) limpeza da junta com a utilização de ferramentas de corte e acabamento que penetrem na abertura e retirem qualquer detrito ou material solto;

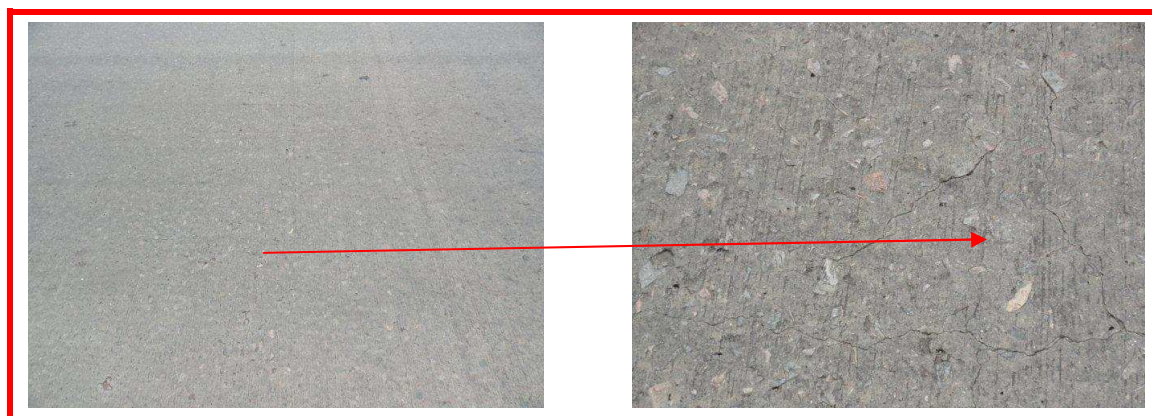
Figura 26 - Fissura por retração plástica na placa 12B

Neste item será apresentada a técnica do preenchimento com resina epoxídica ou cimento e para tanto a placa que será levada em conta é a 12B (Figura 26), segundo levantamento de Souza *et al.* (2010).

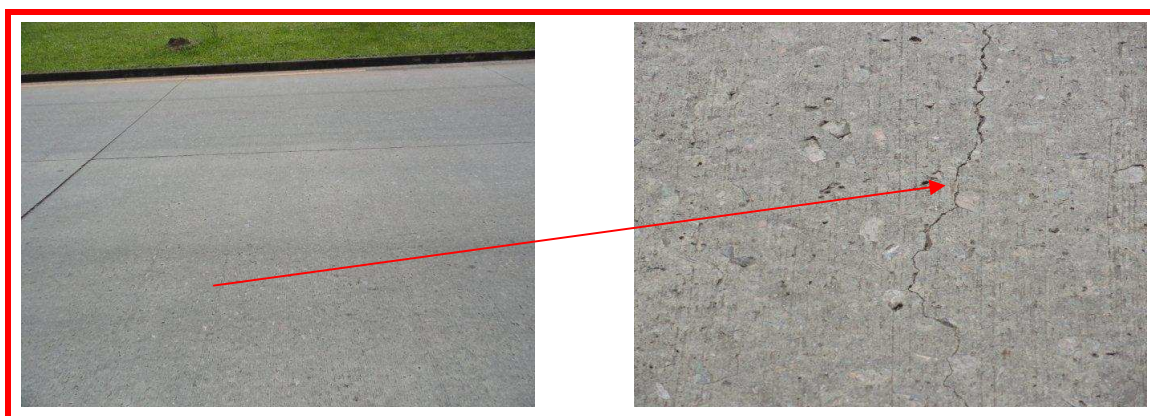
Figura 27 - Fissura por retração plástica na placa 17B

Neste item será apresentada a técnica da injeção de micro cimento ou resina epoxídica e para tanto a placa que será levada em conta é a 17B (Figura 27), segundo levantamento de Souza *et al.* (2010).

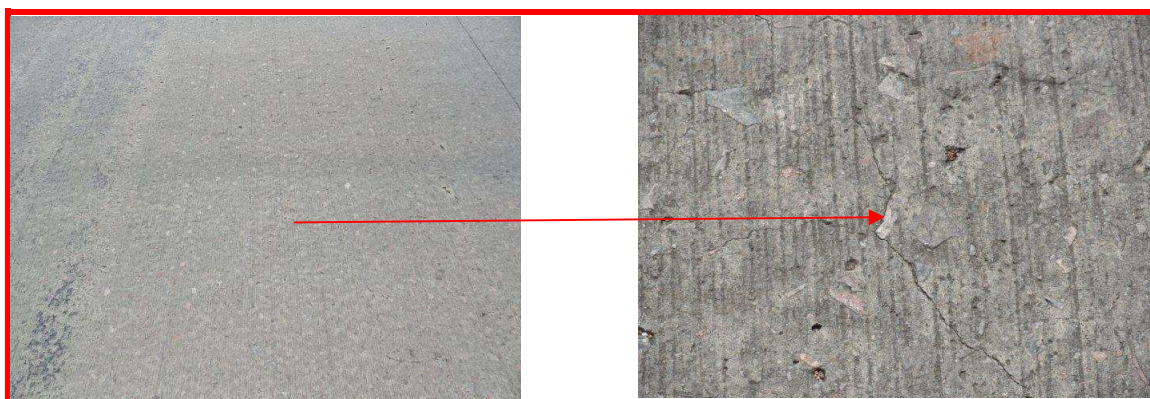
Figura 28 - Fissura por retração plástica na placa 13B

Neste item será apresentada a técnica da selagem e para tanto a placa que será levada em conta é a 13B (Figura 28), segundo levantamento de Souza *et al.* (2010).

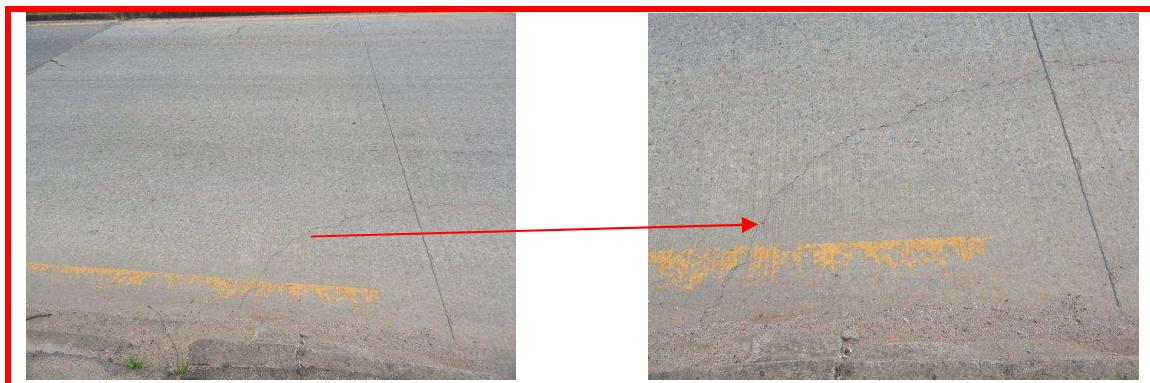
Figura 29 - Fissura de canto na placa 3A

- b) cortar o concreto verticalmente para evitar lascamentos e facilitar a aderência entre concretos (novo e antigo). Este corte deve ter uma profundidade de  $h/3$ . A parte interna do reparo deve ser retirada com auxílio de martelo leve para evitar a fissuração, o qual deve ser usado em um ângulo de  $45^\circ$ ;

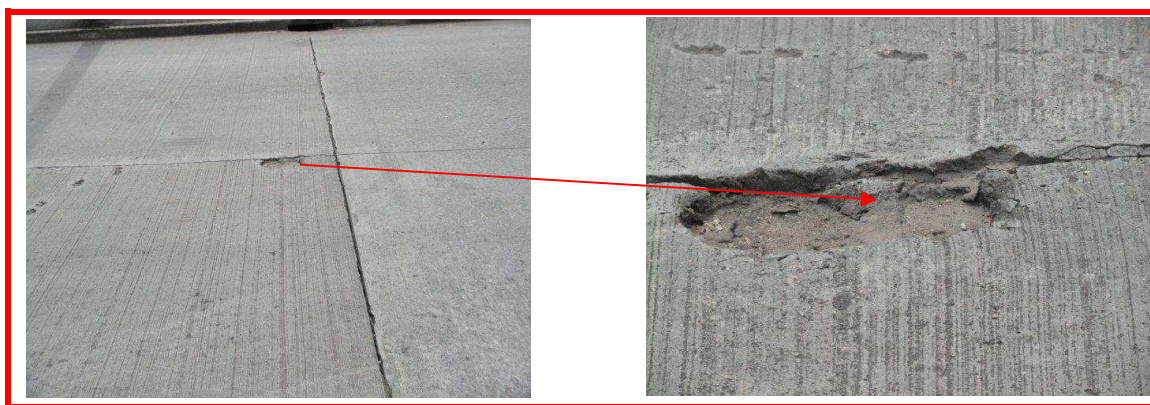
Figura 30 - Necessidade de pequeno reparo junto à junta na placa 383C - Pista 2

- a) corta-se o concreto com serra de disco diamantado, até uma profundidade de 1,5 a 2 cm, segundo uma linha paralela à junta, dela distando de aproximadamente 15 cm;
- b) em seguida, com martetele de ar comprimido (ou processo equivalente), remove-se o concreto entre a junta e o corte até a profundidade necessária, que deve ter 5 cm, no mínimo;
- c) removem-se as partes de concreto afetadas ou em mau estado e nivela-se o fundo da abertura feita na placa, procedendo-se, então, a uma limpeza com jato de ar;

- d) certificando-se de que as paredes e o fundo do reparo estão limpos e secos, aplica-se uma pintura de ligação (ponte de aderência), com pasta à base de resina epoxídica, numa espessura de 1 a 2 mm (exceto na parede formada pela placa adjacente, onde deve ser colocada uma talisca de madeira, plástico ou isopor, para recompor a junta);

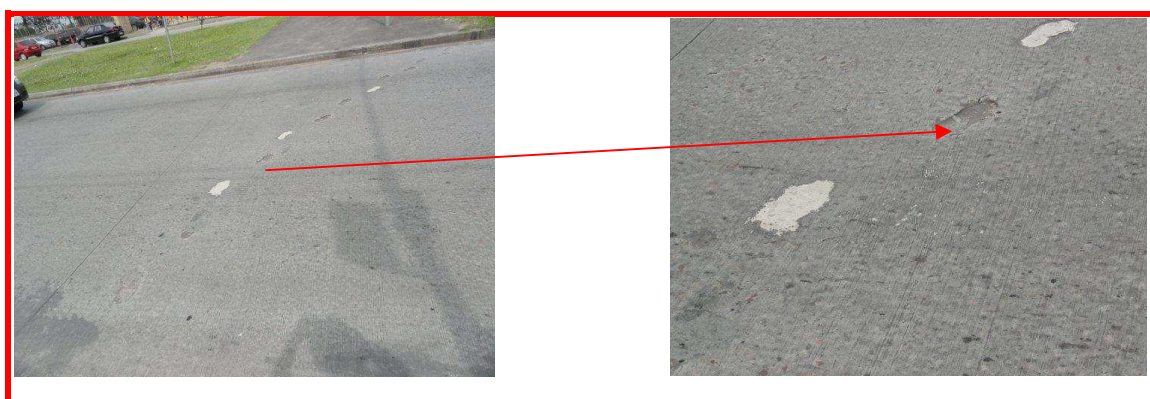
Figura 31 - Necessidade de pequeno reparo na placa 394B - Pista 2

Neste item será apresentada a técnica do pequeno reparo e para tanto a placa que será levada em conta é a 394B - Pista 2 (Figura 31), segundo levantamento de Souza *et al.* (2010).

As etapas deste procedimento são as mesmas do item 3.4.2 (Descrição da Metodologia de Pequeno Reparo Junto à Junta) salvo não ser necessária a colocação de talisca de madeira, plástico ou isopor, para recompor a junta (alínea g de 3.4.2) e também não precisar refazer a junta (alínea j de 3.4.2).

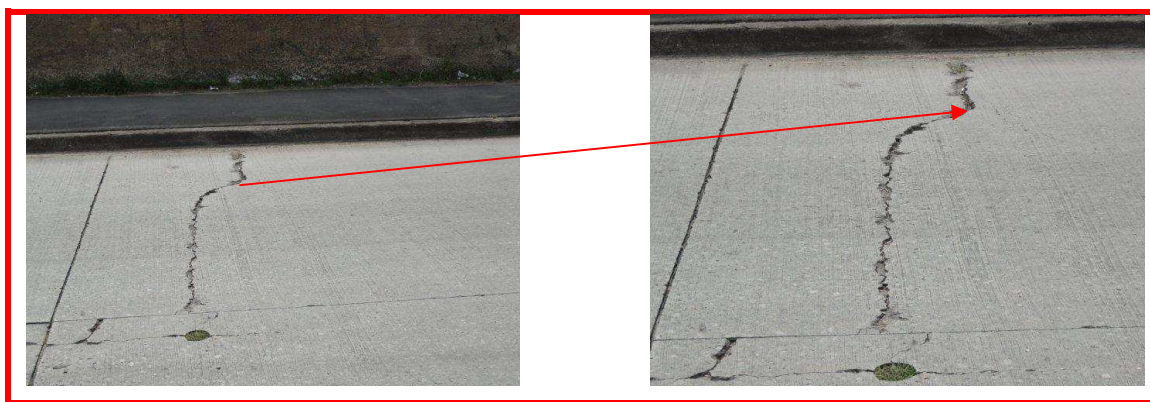
Figura 32 - Reparo de placa parcial, placa 391A- Pista 2

Neste item será apresentada a técnica de reparo de placa parcial para tanto a placa que será levada em conta é a 391A-Pista 2 (Figura 32), segundo levantamento de Souza et al (2010).

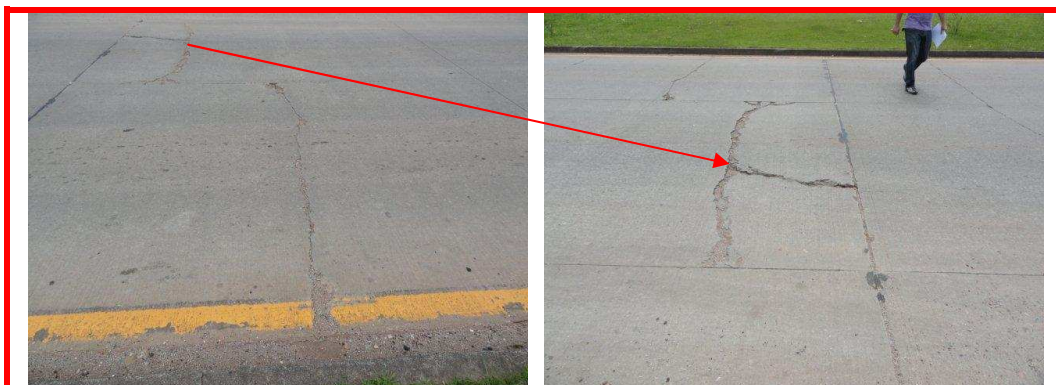
Figura 34 - Placa (4A) dividida

A técnica de reparo de placa total é a mesma do procedimento de reparo de placa parcial descrito no item 3.5.1 e para tanto a placa que levada em conta é a 4B (Figura 34), segundo levantamento de Souza et al (2010).

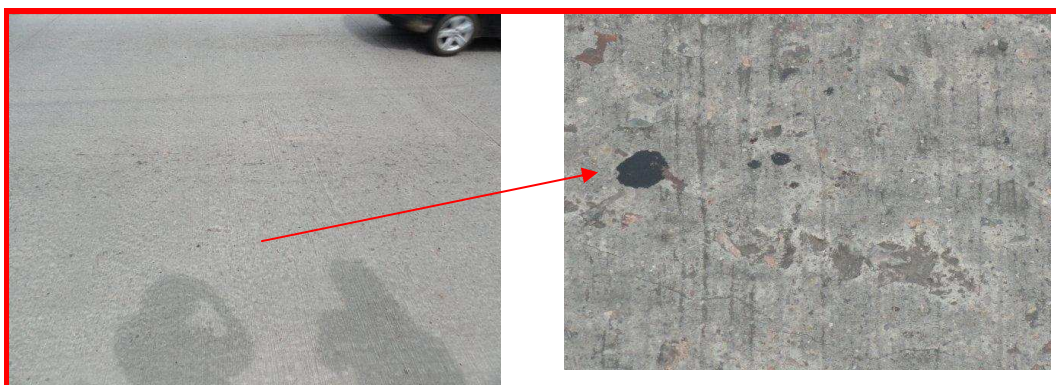
Figura 35 - Desgaste Superficial na placa 381B - Pista 2

Neste item será apresentada a técnica de reparo com micro fresagem para tanto a placa que será levada em conta é a 381B - Pista 2 (Figura 35), segundo levantamento de Souza *et al.* (2010).
