**AVALIAÇÃO DE JUNTAS DE PISO INDUSTRIAL DE CONCRETO:  
ESTUDO DE CASO DE UM GALPÃO EM SÃO JOSÉ DOS PINHAIS - PR**

Trabalho de Conclusão de Curso apresentado ao curso de Pós Graduação em Patologia das Obras Civas, Pós-Graduação *lato sensu*, do Instituto IDD como requisito parcial para a obtenção do Grau de Especialista em Patologia nas Obras Civas.

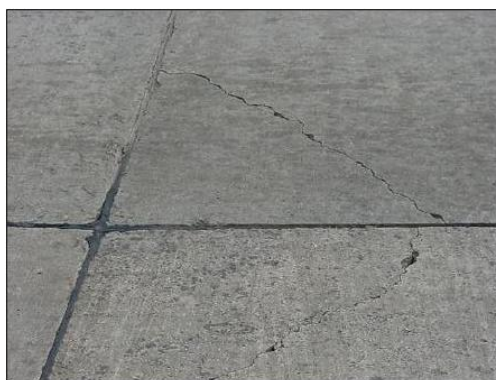
É a fissura que intercepta as juntas a uma distância menor ou igual à metade do comprimento das bordas ou juntas do pavimento (longitudinal ou transversal), medindo-se a partir do seu canto (Figura 27). Esta fissura geralmente atinge toda a espessura da placa (DNIT, 61/2004).

**Figura 27** - Fissura de Canto (Fonte: Giublin, 2010).

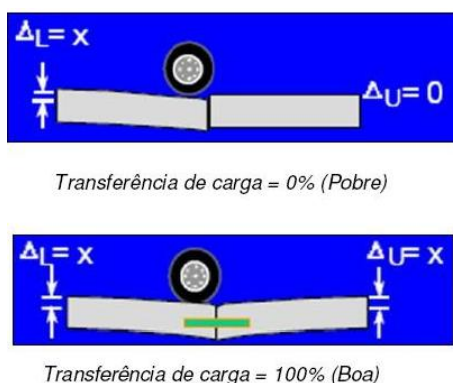
Caracteriza-se pela ocorrência de deslocamentos verticais diferenciados e permanentes entre uma placa e outra adjacente, na região da junta, mostrado na Figura 28 (DNIT, 61/2004).

**Figura 28** - Escalonamento de Juntas (Fonte: Giublin, 2010).

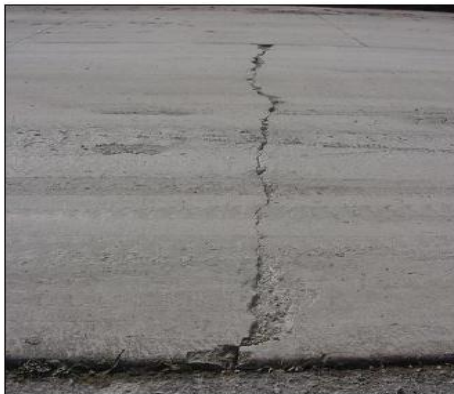
São as que ocorrem na direção da largura da placa, perpendicular ao eixo longitudinal do pavimento, figura 29 (DNIT, 61/2004).

**Figura 29** - Fissura Transversal (Fonte: Giublin, 2010).

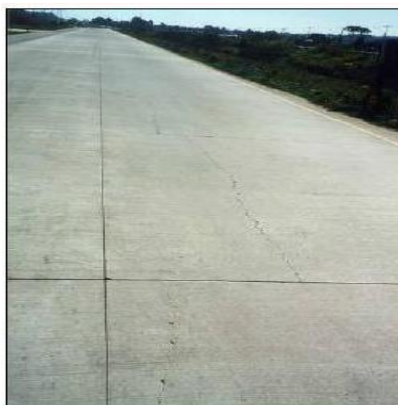
1. Pouca profundidade do corte;
2. Atrasos na programação de serragem;
3. Perda de suporte da fundação;
4. Concreto de resistência inferior à especificada no projeto;
5. Espessura insuficiente da placa.

**Figura 30** - Fissura Longitudinal (Fonte: Giublin, 2010).

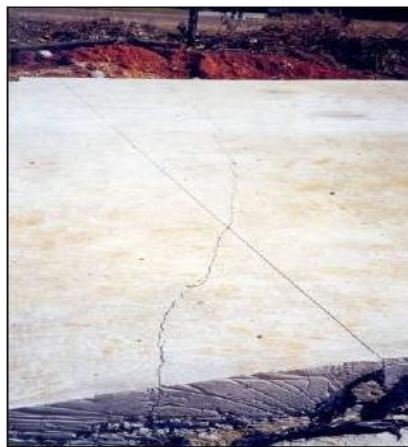
São as fissuras inclinadas que interceptam as juntas do pavimento a uma distância maior que a metade do comprimento dessas juntas ou bordas mostrada na Figura 31 (DNIT, 61/2004).

**Figura 31** - Fissuras Diagonais (Fonte: Giublin, 2010).

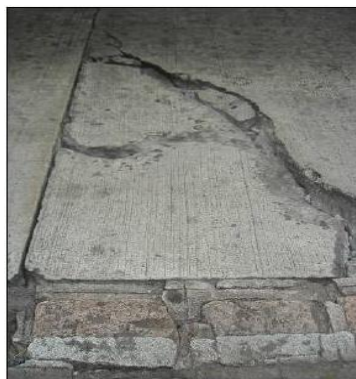
1. Baixa resistência do concreto;
2. Ocorrência de recalques diferenciais – afundamento / acomodação;
3. Deslocamento ou a inexistência das barras de transferência, por falhas de execução, contribuem para o surgimento de fissuras de canto.
4. Perda de suporte – bombeamento de finos

**Figura 32** - Quebra de Canto (Fonte: Giublin, 2010).

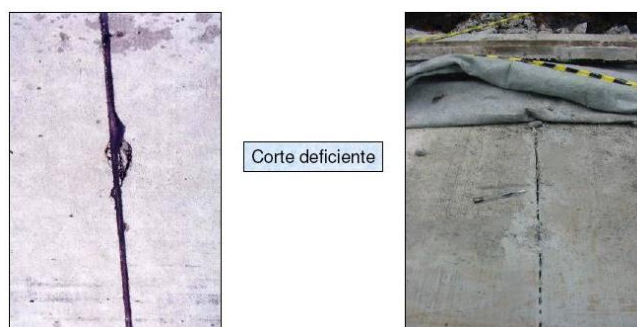
1. Desalinhamento excessivo de barras de transferência;
2. Enfraquecimento do concreto na região;
3. Inexistência ou inadequação do material selante;
4. Concreto com resistência baixa;
5. Corte da junta antes da hora correta.

**Figura 33** - Esborcinamento (Fonte: Giublin, 2010).

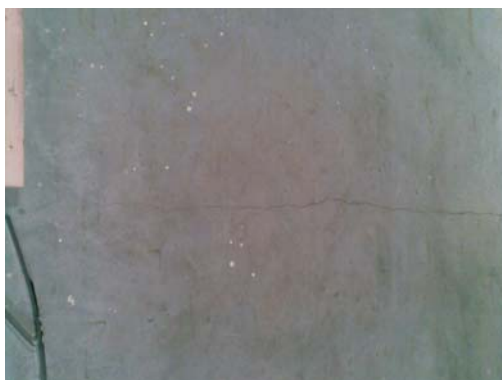
O trecho composto pelos pilares 14 e 15, não possui juntas. No lugar das juntas surgiram as fissuras (Figura 39).

**Figura 39** - Fissura localizada no trecho entre os pilares 14 e 15 – Nov./2010.

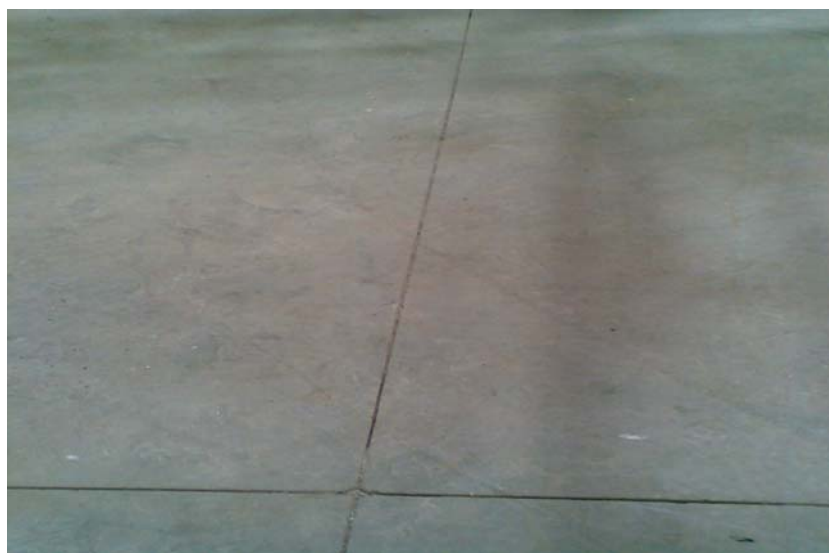
**Figura 41** - Placas 1 / 2 – Longitudinal – Nov./2010.

| Placa | Patologia | Severidade | Quantidade |
|---|---|---|---|
| 1 / 2 | Esborcinamento | B | 2 |

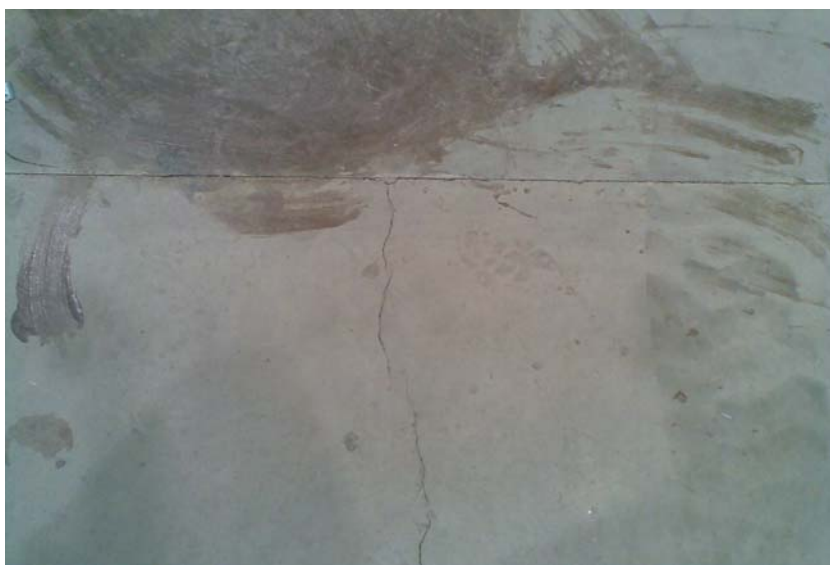
**Figura 56 - Placas 53 – Longitudinal – Nov./2010.**

| Placa | Patologia | Severidade | Quantidade |
|---|---|---|---|
| 53 | Fissura Linear | B | 1 |
