**AVALIAÇÃO DAS CONDIÇÕES DO PAVIMENTO DA CALÇADA DA RUA  
MARECHAL DEODORO EM CURITIBA ENTRE AS RUAS DES. WESTPHALEN E  
MARIANO TORRES APÓS A REVITALIZAÇÃO**

Projeto de Pesquisa desenvolvido para  
apresentação de Trabalho de Conclusão do  
Curso de Pós Graduação em Patologia nas  
Obras Civas, do Instituto IDD, para obtenção  
do grau de especialista.

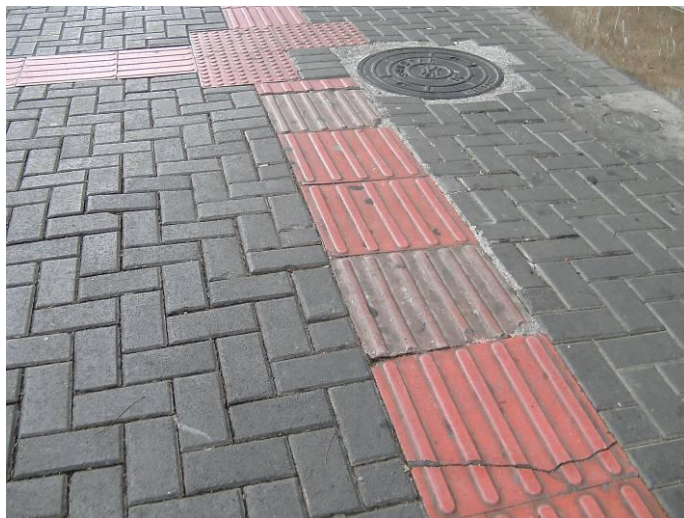
**Figura 18. (Foto 63 – Q02) Piso Tátil com trincas e desgastes superficiais.**

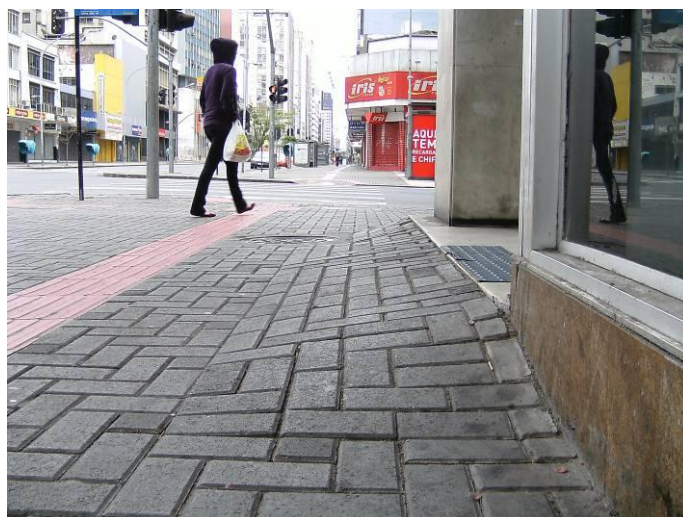
**Figura 19. (Foto 66 – Q02). Paver com desnivelamento**

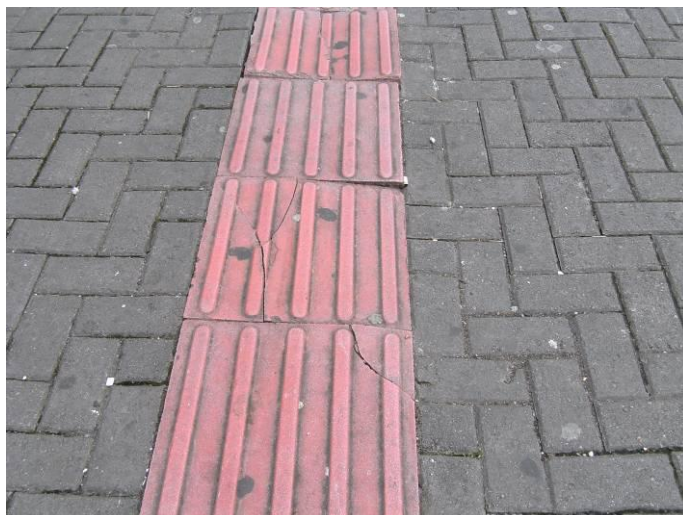
**Figura 24. (Foto 18 – Q03) Piso Tátil com trincas.**

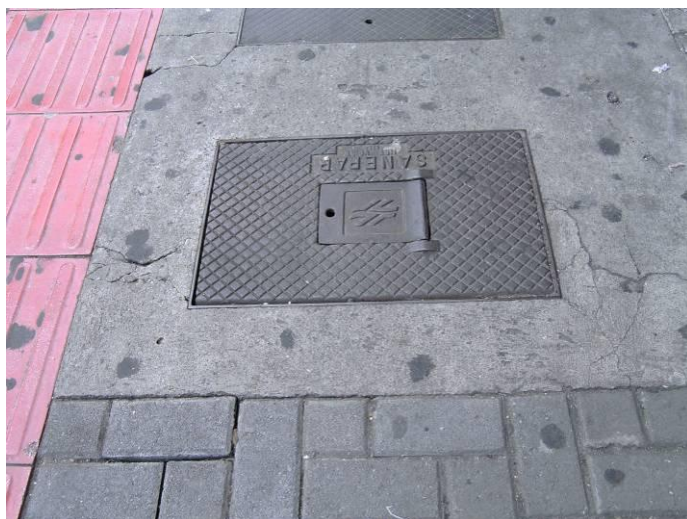
**Figura 25. (Foto 09 – Q03) Tampas com trincas nas bordas.**

As bordas destas tampas são de concreto simples e com as freqüentes retiradas ocorrem o trincamento e às vezes a sua total destruição, considerando ainda que não exista nenhuma preocupação das concessionárias em projetar o melhor posicionamento, evitando, por exemplo, as entradas de veículos nas garagens dos edifícios e carros fortes dos bancos.

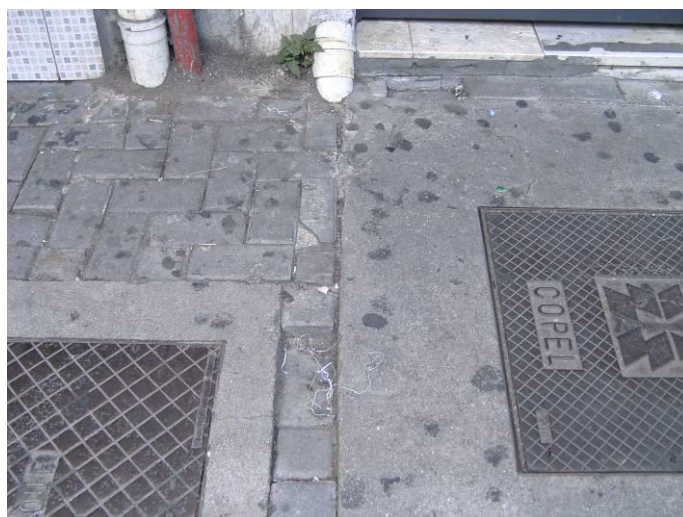
**Figura 26. (Foto 10 – Q03) Paver com irregularidades.**

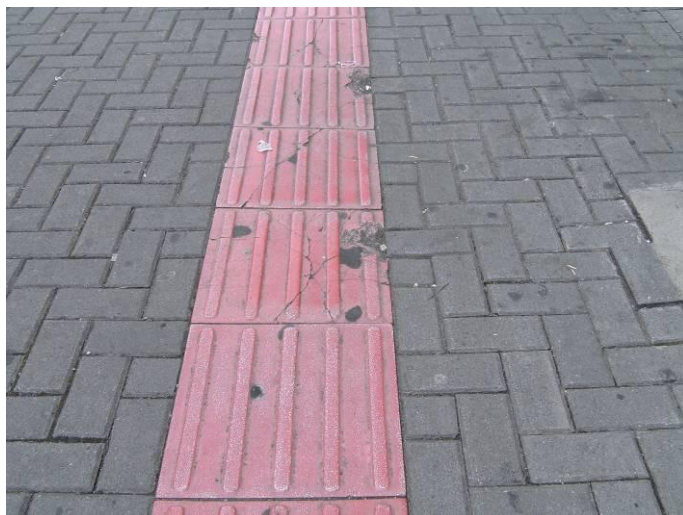
**Figura 27.(Foto 13 – Q03) Piso Tátil com trincas.**

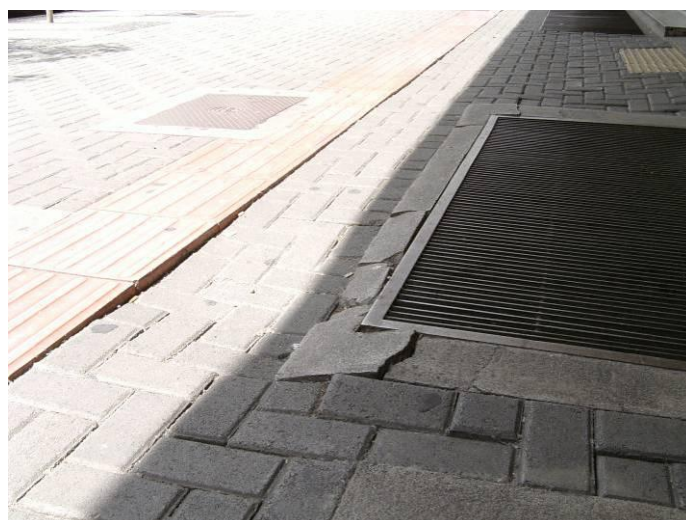
Figura 33. (Foto 47 – Q04A) Tampas com trincas nas bordas.

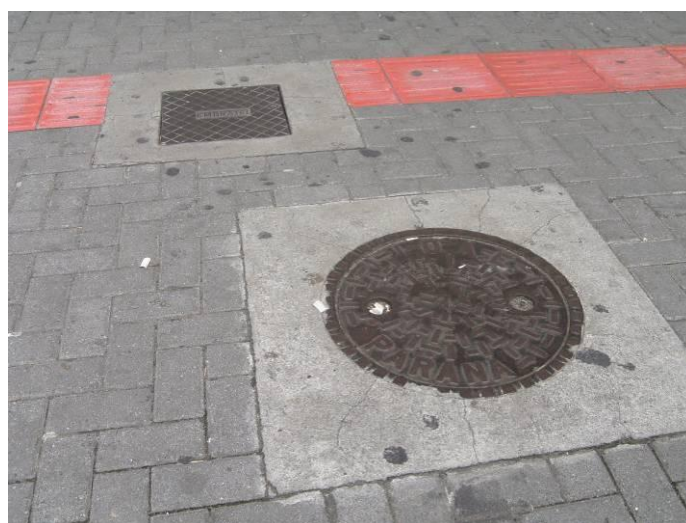
Figura 34. (Foto 52 – Q04A) Tampas com trincas nas bordas.

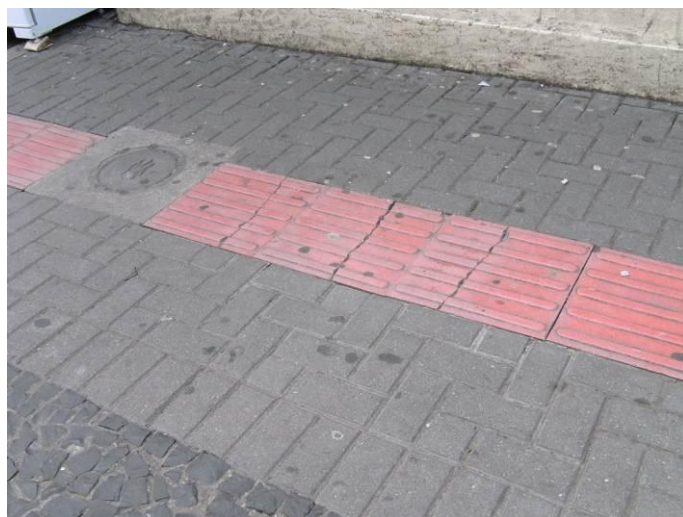
**Figura 37. (Foto 70 – Q04B) Piso Tátil com trincas.**

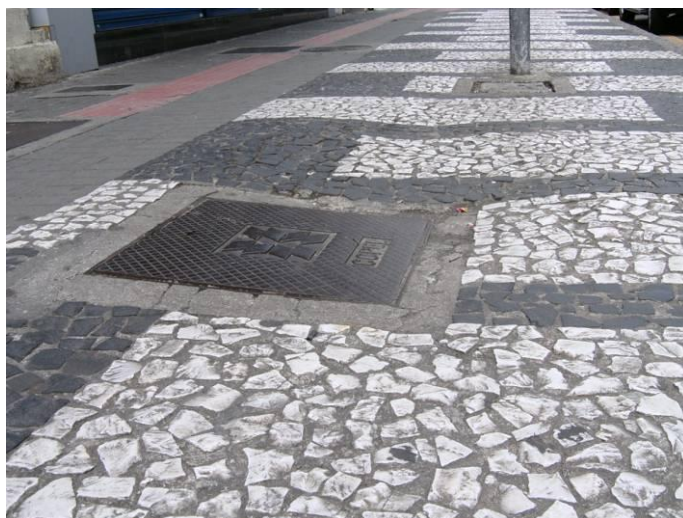
**Figura 38. (Foto 71 – Q04B) Tampas com trincas nas bordas.**

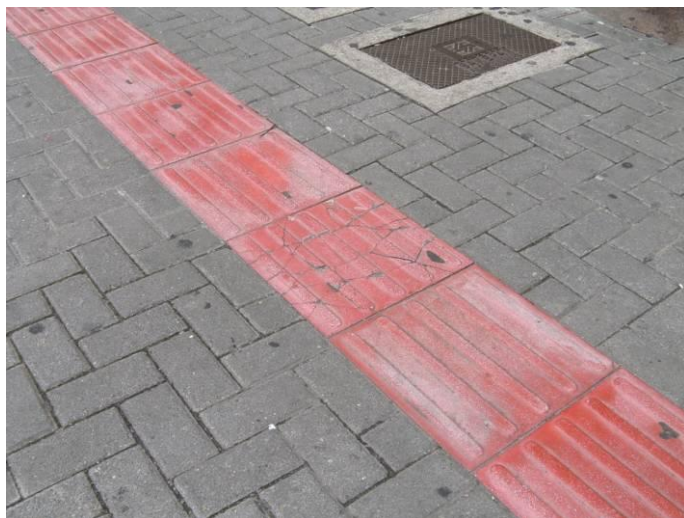
**Figura 39. (Foto 54 – Q04B) Piso Tátil com trincas.**

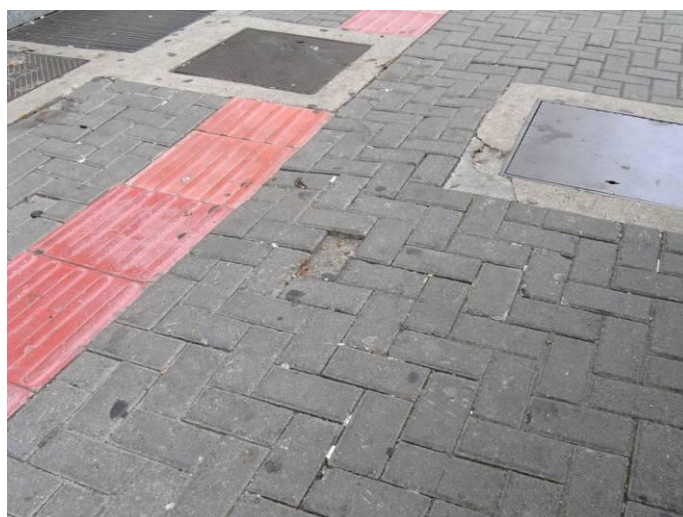
**Figura 40. (Foto 56 – Q04B) Paver com irregularidades.**

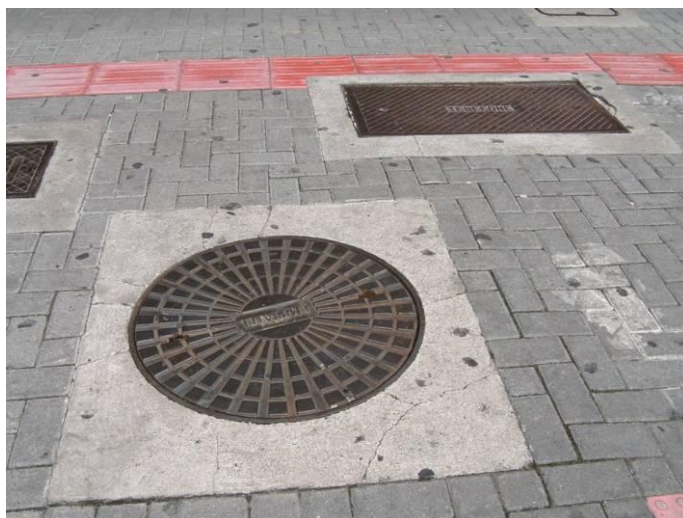
**Figura 41. (Foto 60 – Q04B) Tampas com trincas nas bordas.**

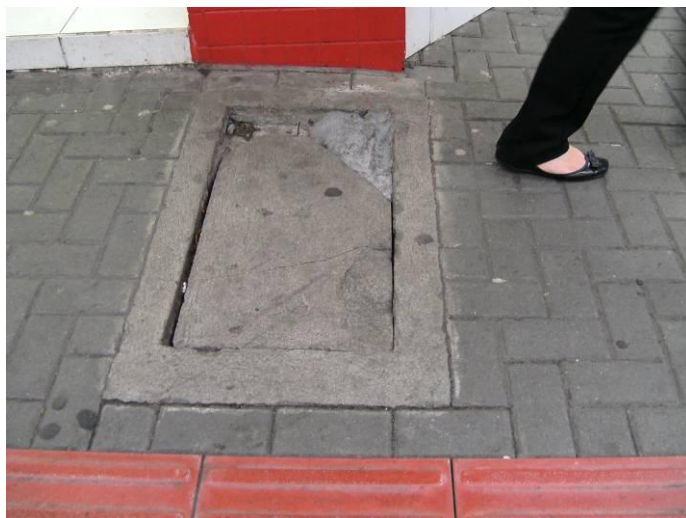
Figura 47. (Foto 57 – Q05A) Tampas com trincas.

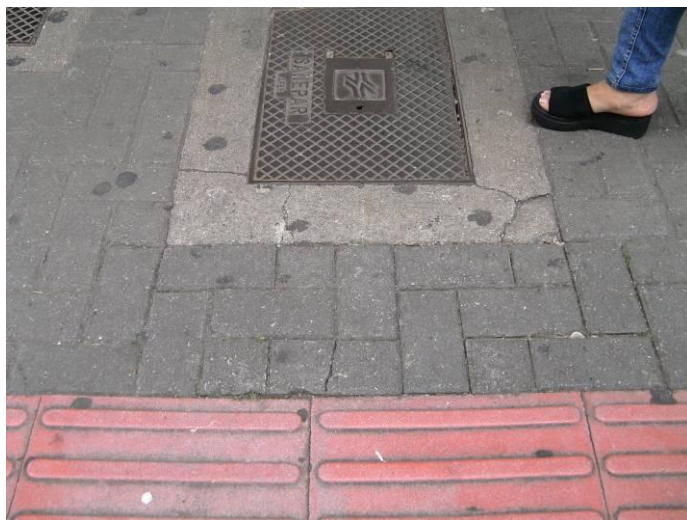
**Figura 49. (Foto 42 – Q05B) Paver e Bordas das Tampas com trincas.**

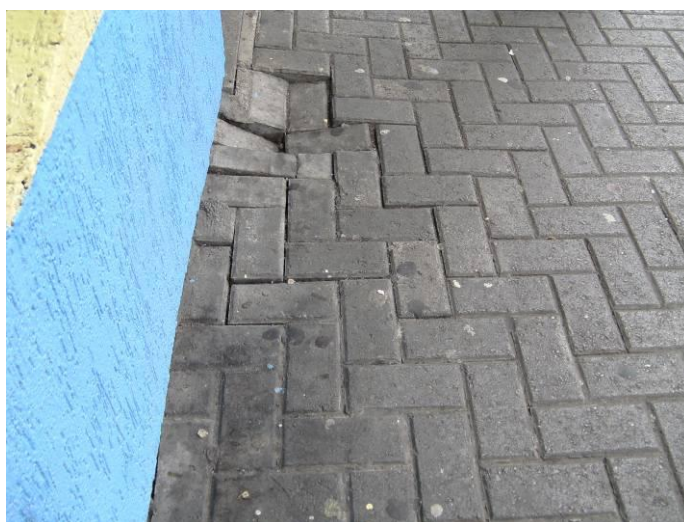
**Figura 50. (Foto 43 – Q05B) Paver com irregularidades.**

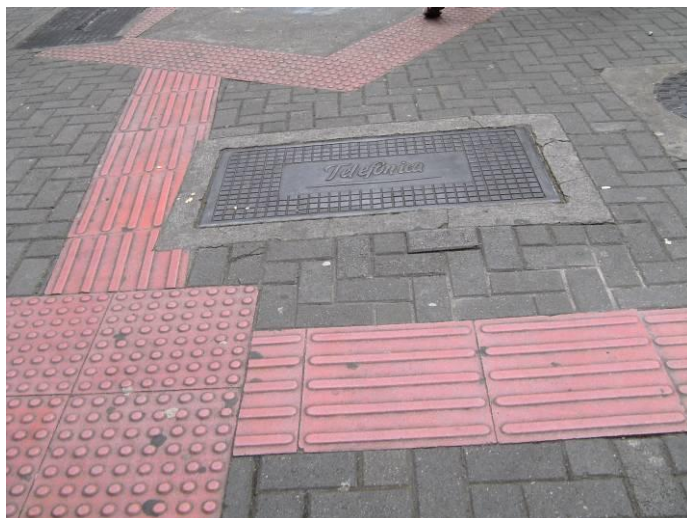
**Figura 56. (Foto 39 – Q06) Tampas com trincas nas bordas.**

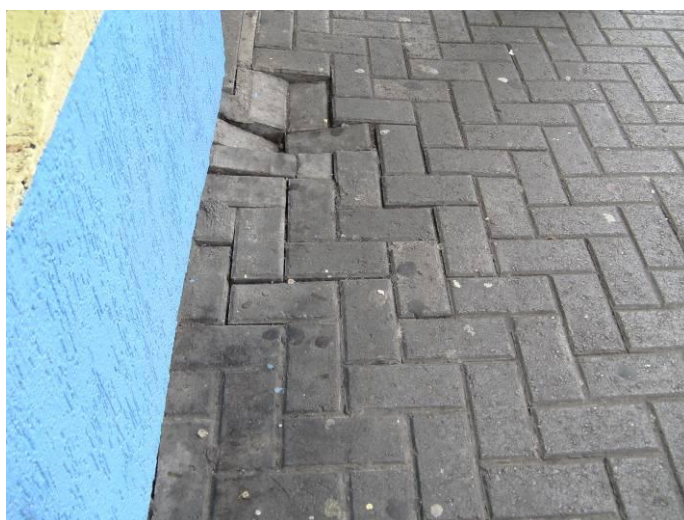
**Figura 57. (Foto 40 – Q06) Paver com desnivelamento.**

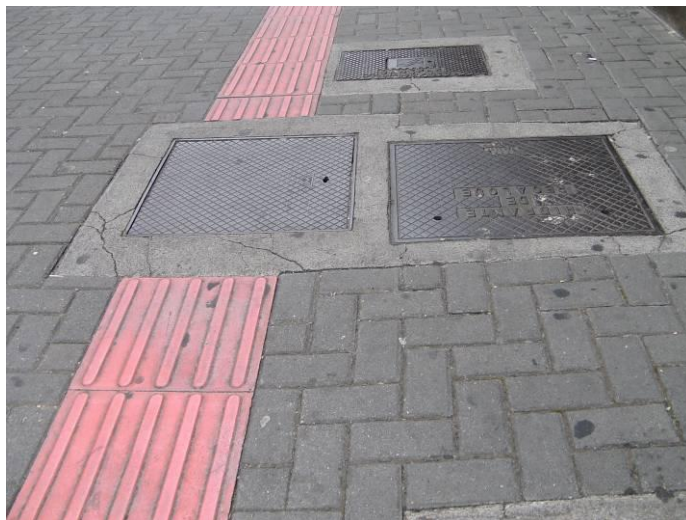
**Figura 58. (Foto 38 – Q06) Tampas com trincas nas bordas.**

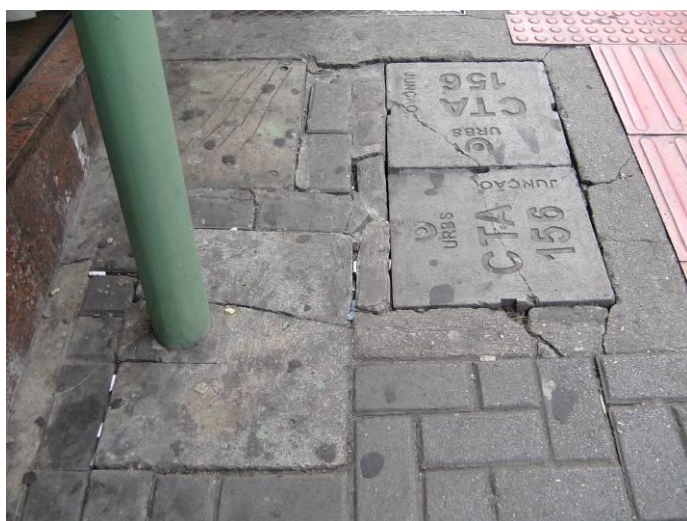
**Figura 59. (Foto 30 – Q06) Tampas com trincas generalizadas.**

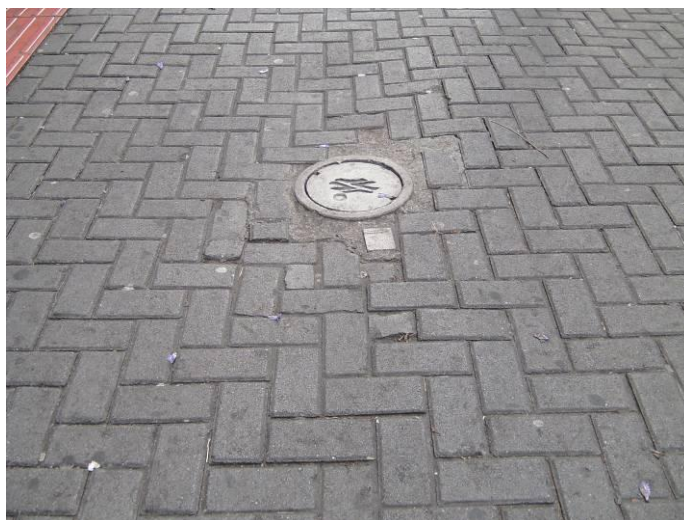
**Figura 60. (Foto 34 – Q06) Paver com desnivelamento.**

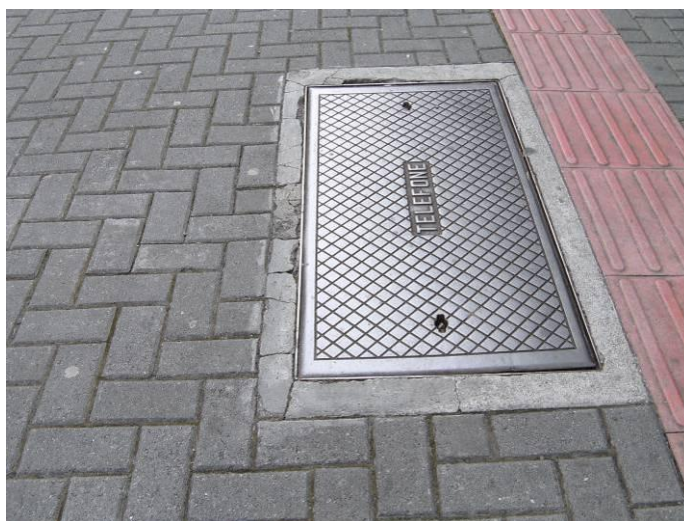
**Figura 65. (Foto 25 – Q07A) Tampas com trincas nas bordas.**

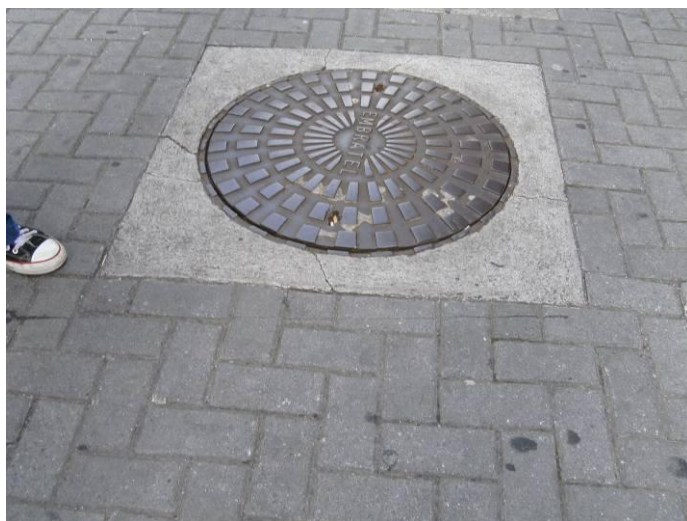
**Figura 66. (Foto 26 – Q07A) Tampas com trincas nas bordas.**

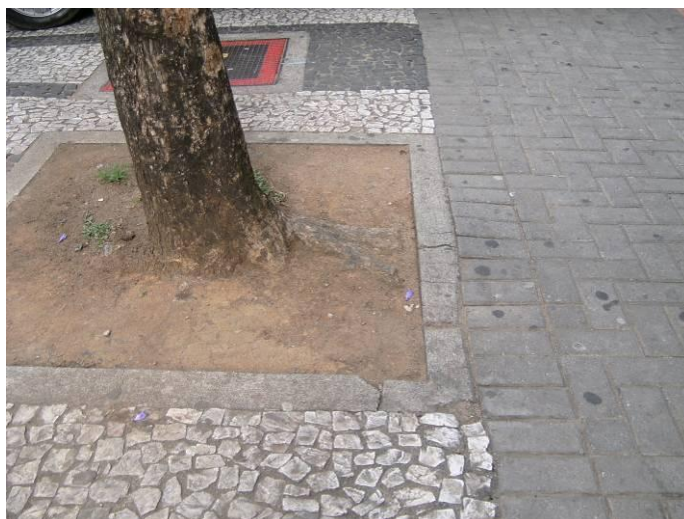
**Figura 67. (Foto 27 – Q07A) Paver com deformação por raízes.**

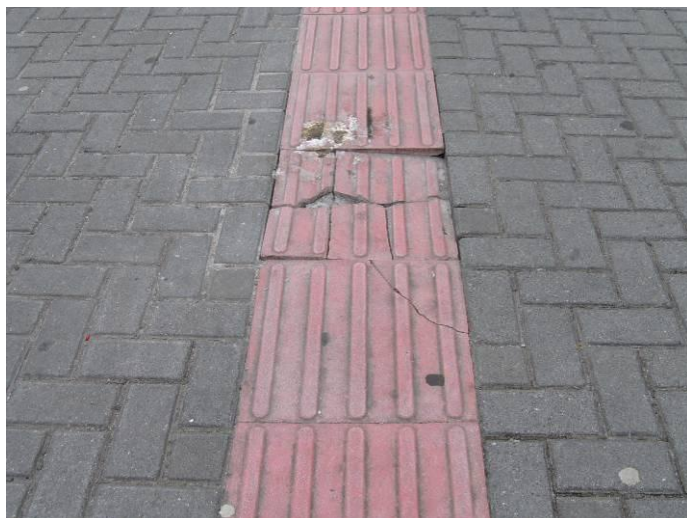
**Figura 70. (Foto 13 – Q07B) Piso Tátil com trincas.**

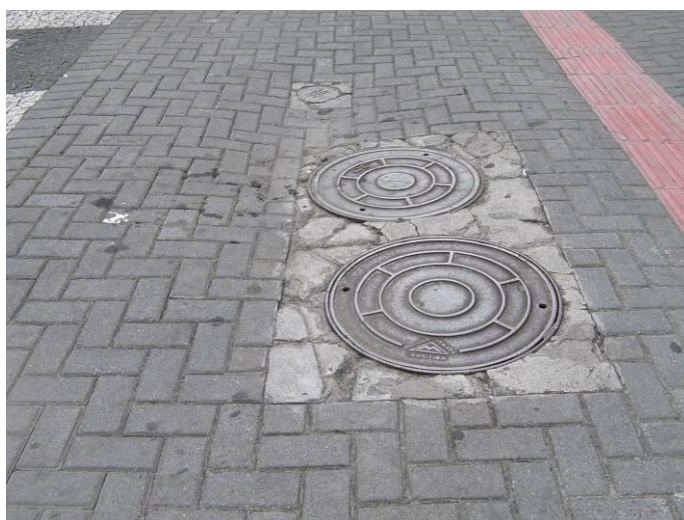
**Figura 71. (Foto 15 – Q07B) Tampas com trincas nas bordas.**

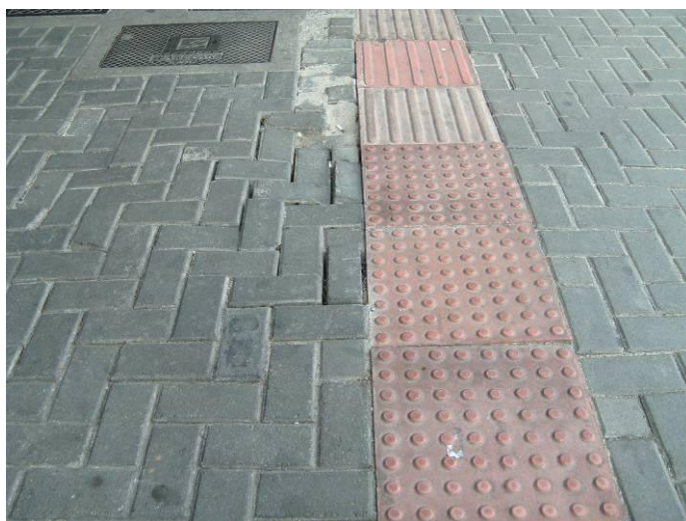
**Figura 72. (Foto 17 – Q07B) Paver com desnivelamento.**

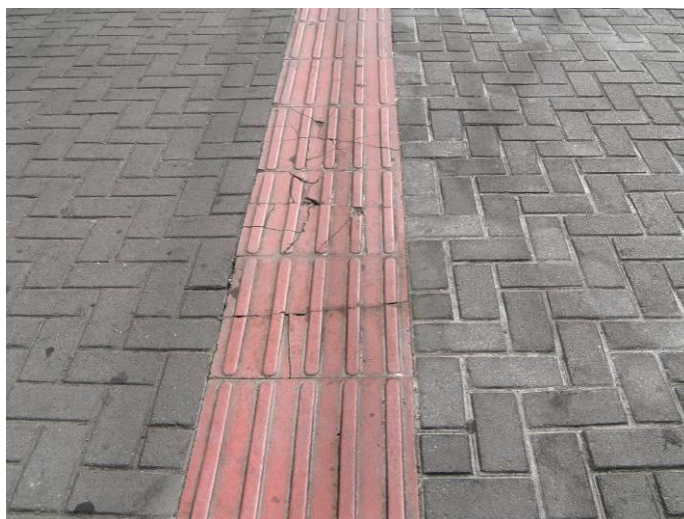
Figura 74. (Foto 05 – Q07B) Piso Tátil com trincas.

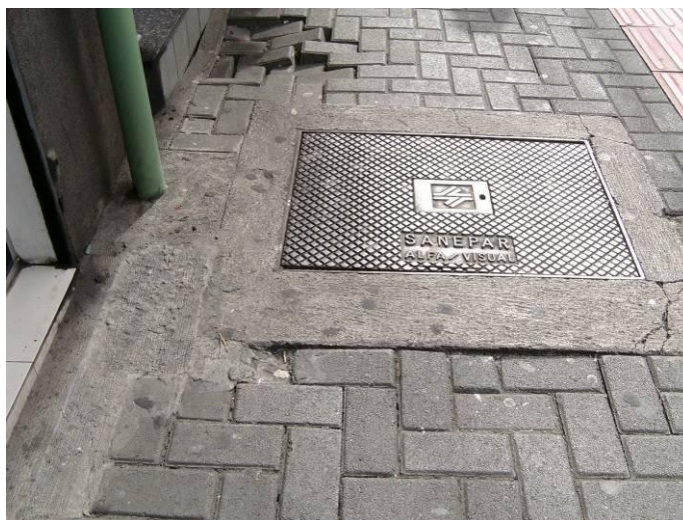
Figura 75. (Foto 09 – Q07B) Paver com irregularidades.

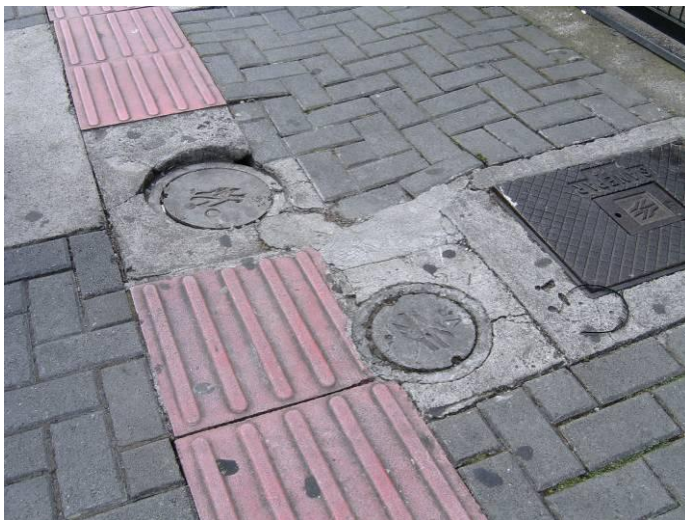
Figura 77. (Foto 104 – Q08) Tampas com trincas nas bordas.

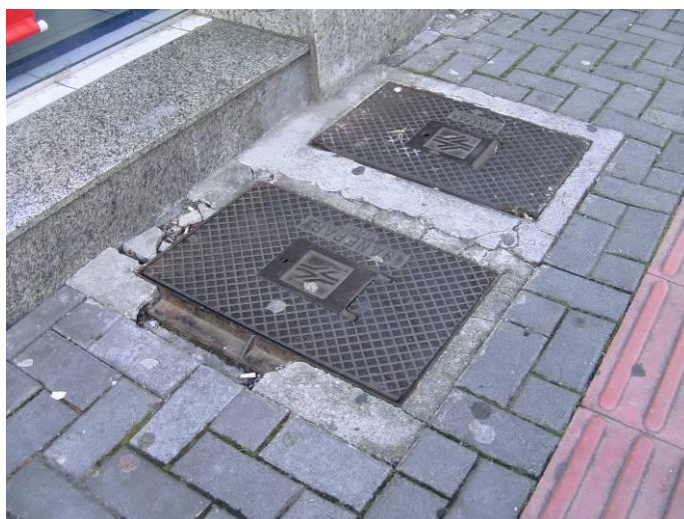
Figura 78. (Foto 108 – Q08) Tampas com trincas nas bordas.

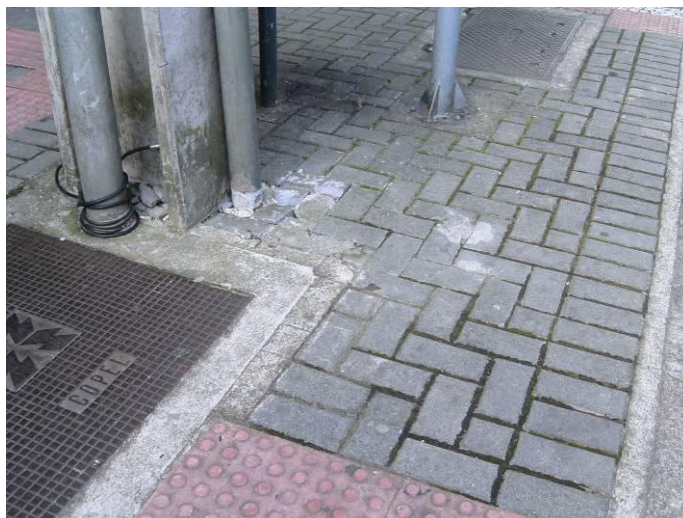
Figura 79. (Foto 110 – Q08) Paver com irregularidades.

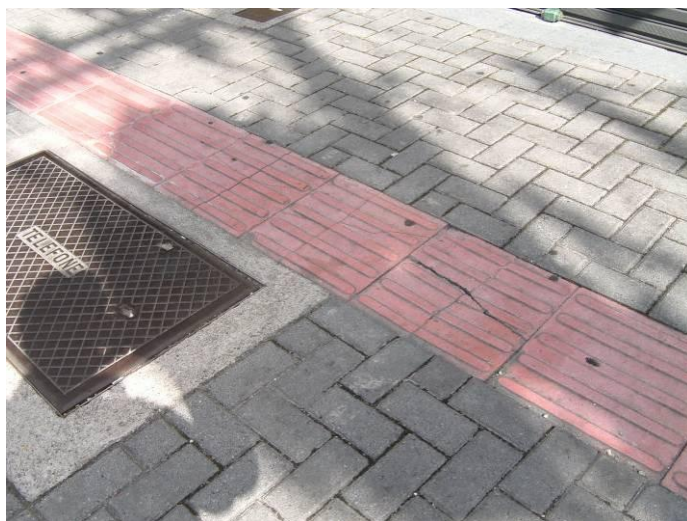
**Figura 80. (Foto 91 – Q08) Piso Tátil com trincas.**

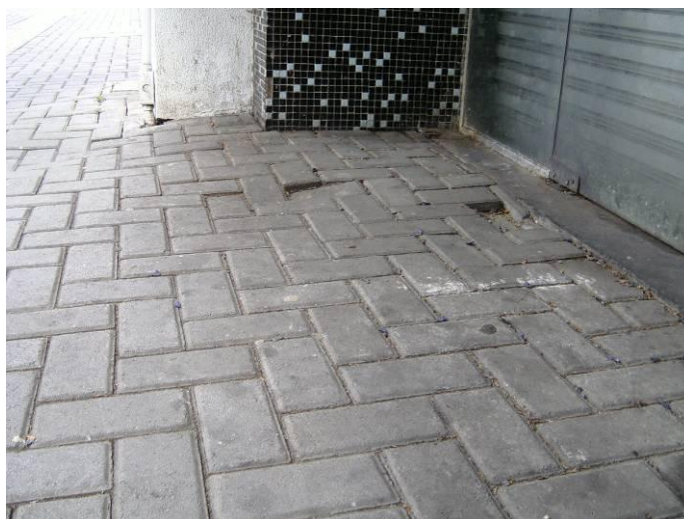
**Figura 81. (Foto 95 – Q08) Paver com irregularidades.**

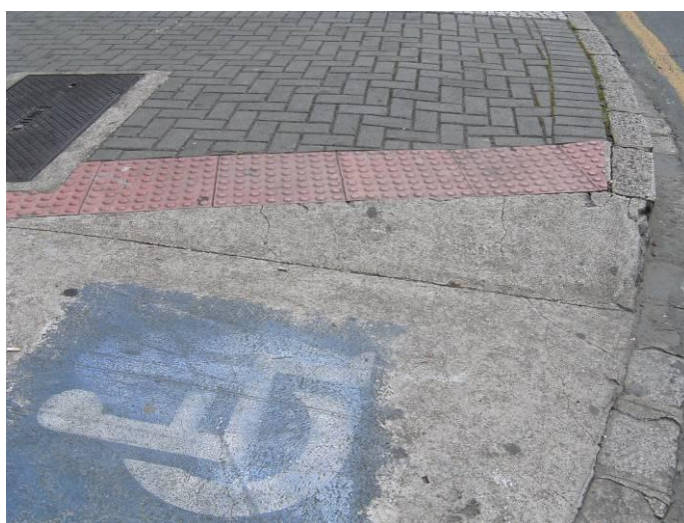
**Figura 86. (Foto 80 – Q09) Piso Tátil (rampa) com trincas.**

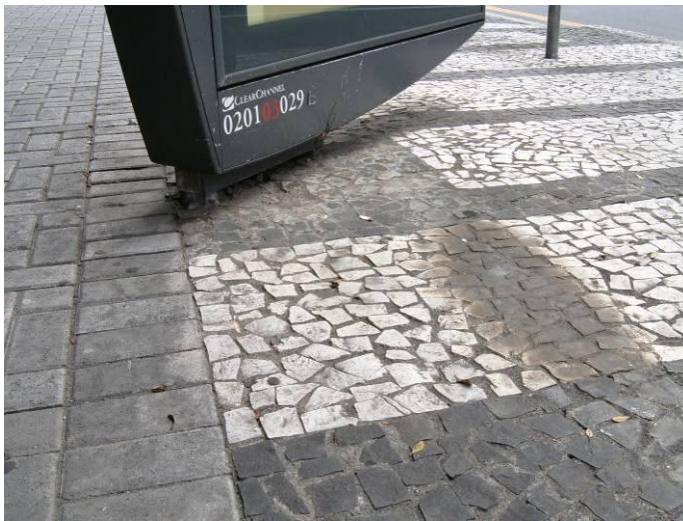
**Figura 87. (Foto 82 – Q09) Petit Pave com rejuntas inadequadas.**

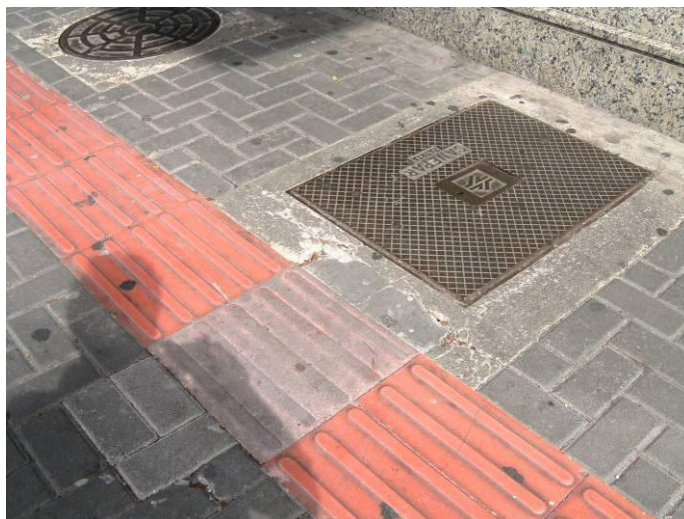
**Figura 88. (Foto 83 – Q09) Tampas com trincas nas bordas.**

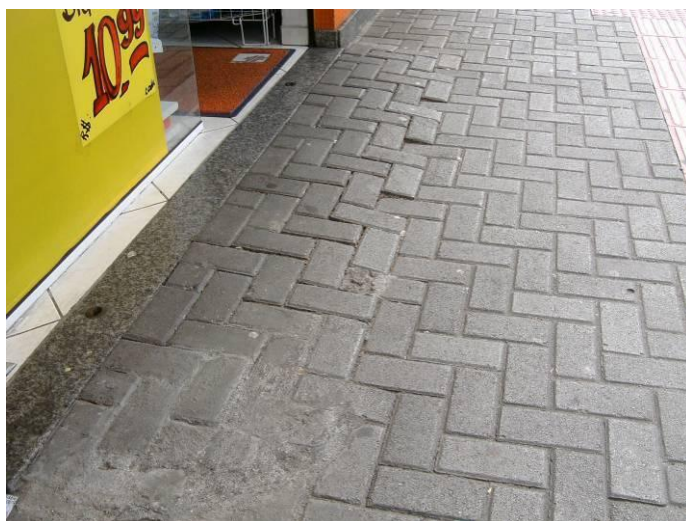
**Figura 89. (Foto 84 – Q09) Paver com desnivelamento.**
