**AVALIAÇÃO DAS CONDIÇÕES DAS FAIXAS DE TRANSIÇÃO COM BLOCOS  
INTERTRAVADOS DE CONCRETO ENTRE PAVIMENTO RÍGIDO E FLEXÍVEL NA  
AVENIDA IGUAÇU.**

**CURITIBA  
2010**

Trabalho de Conclusão de Curso apresentado ao curso de Pós-Graduação em Patologia nas Obras Civas, Pós-Graduação *lato sensu* do Instituto IDD como requisito parcial para a obtenção do Grau de Especialista em Patologia nas Obras Civas.

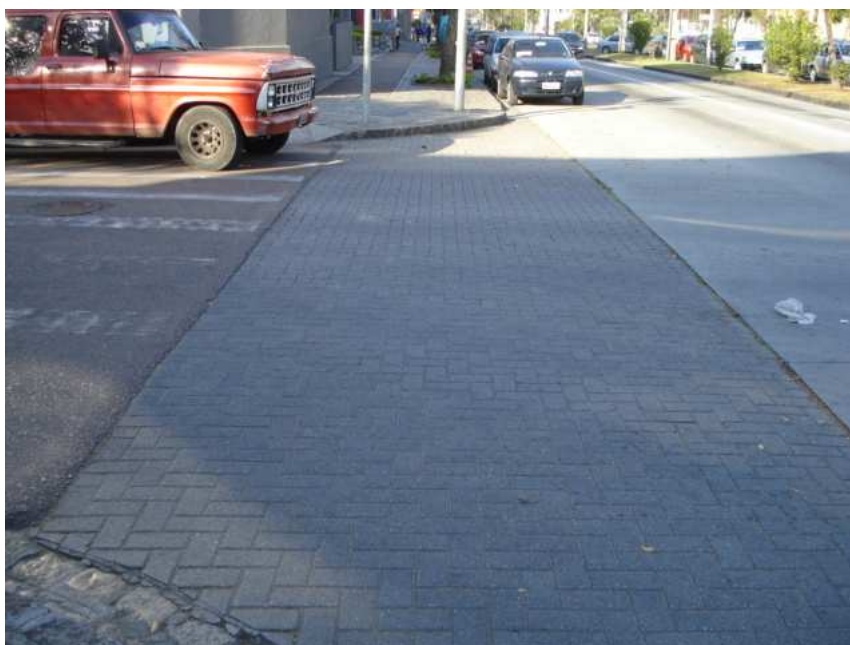
Figura 38: Cruzamento da Avenida Iguaçu com a Rua Lamenha Lins, condição excelente.

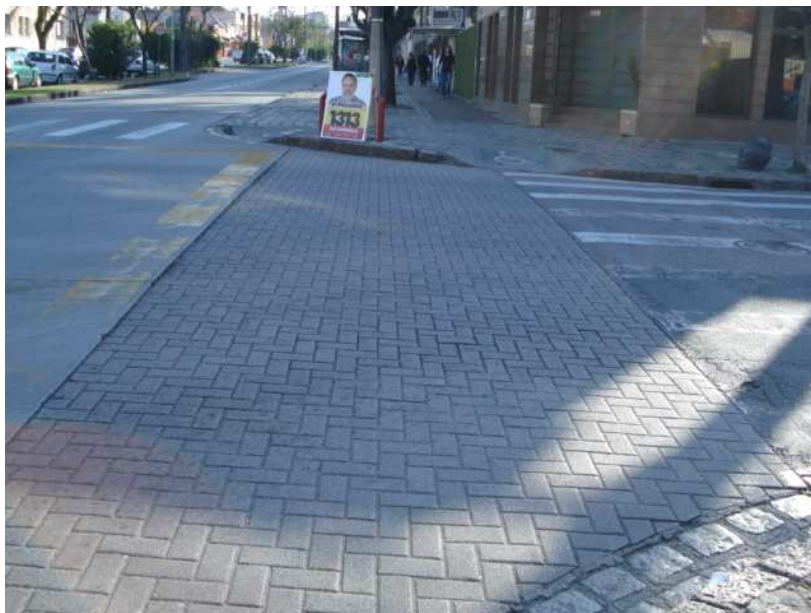
Figura 39: Cruzamento da Avenida Iguaçu com a Rua Brigadeiro Franco, condição boa.

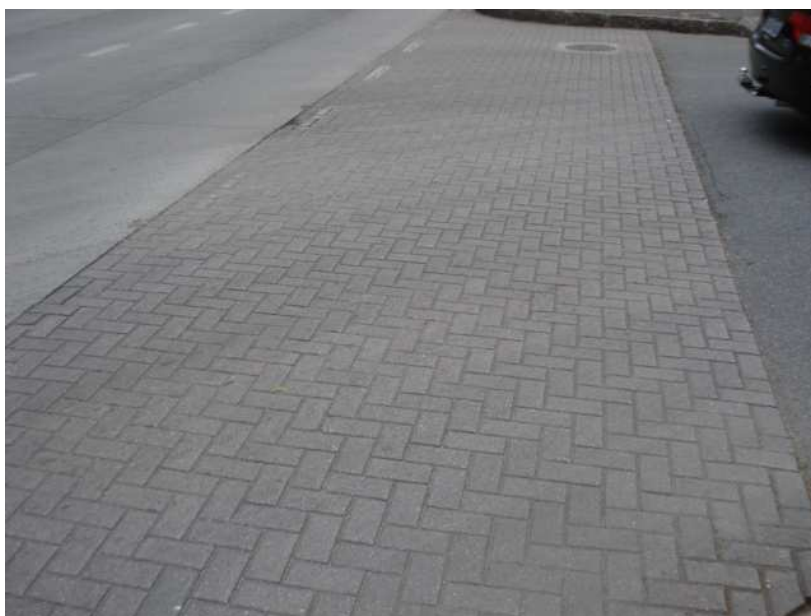
Figura 40: Cruzamento da Avenida Iguaçu com a Rua Desembargador Motta, condição muito bom.

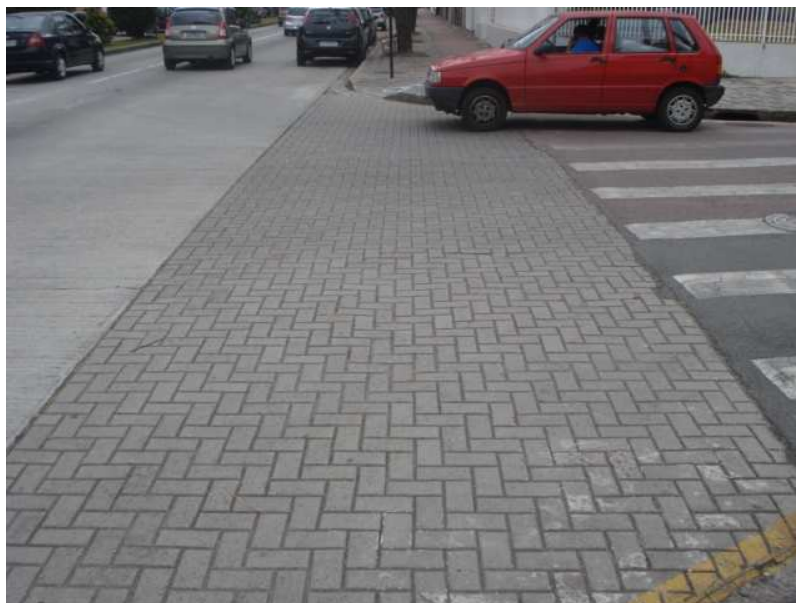
Figura 41: Cruzamento da Avenida Iguaçu com a Rua Buenos Aires, condição muito pobre.

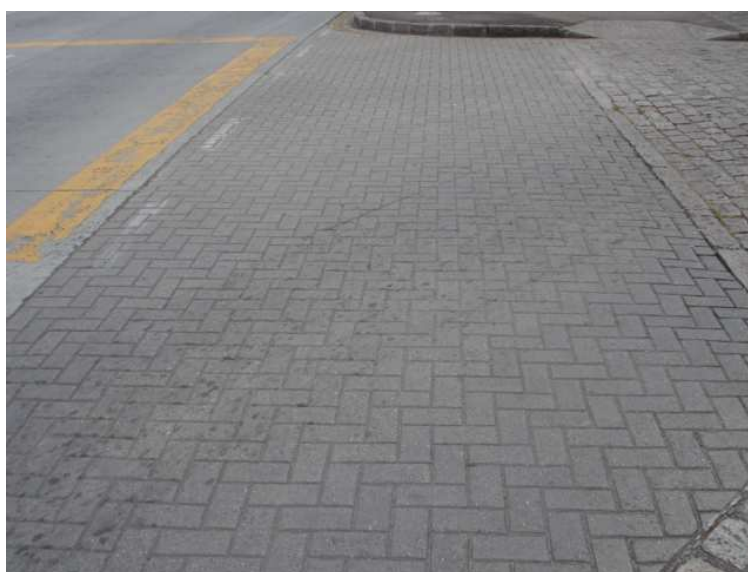
Figura 42: Cruzamento da Avenida Iguaçu com a Rua Pasteur (faixa direita), condição boa.

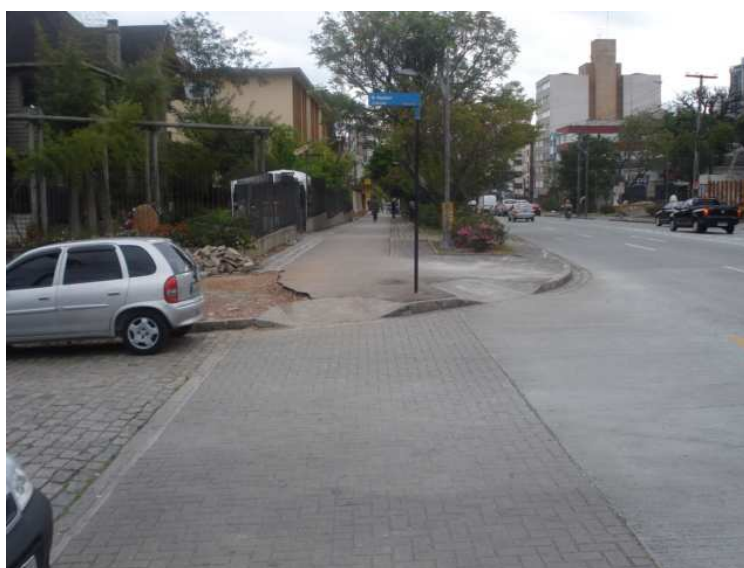
Figura 43: Cruzamento da Avenida Iguaçu com a Rua Pasteur (faixa esquerda), condição muito bom.

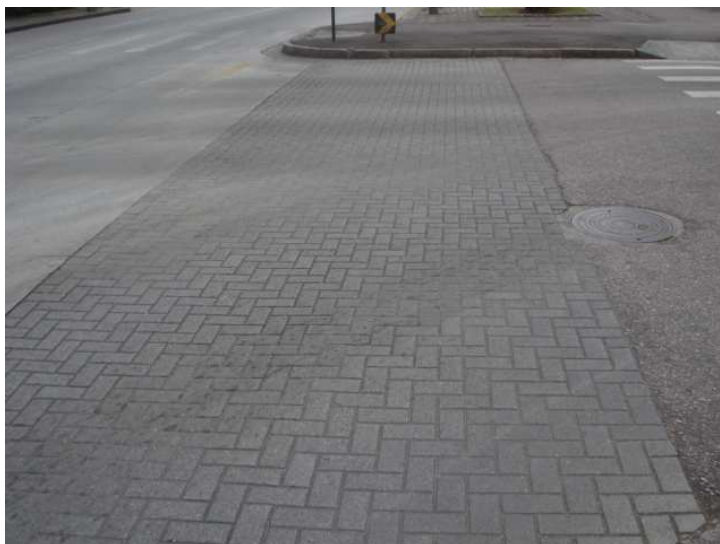
Figura 44: Cruzamento da Avenida Iguaçu com a Rua Cel Dulcídio (faixa direita), condição excelente.

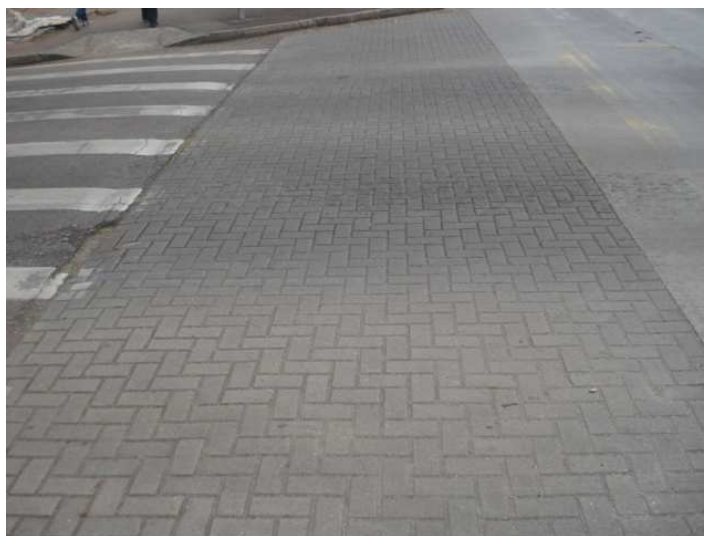
Figura 45: Cruzamento da Avenida Iguaçu com a Rua Cel Dulcídio (faixa esquerda), condição muito pobre.

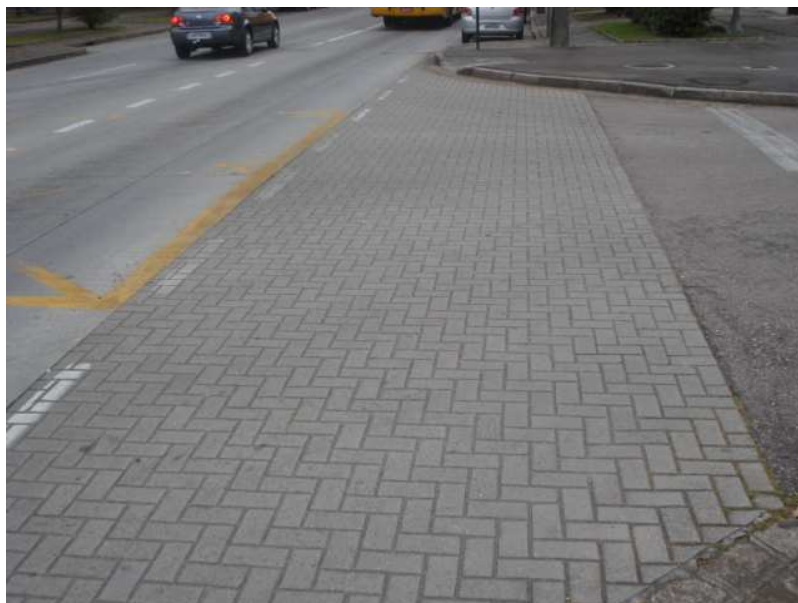
Figura 46: Cruzamento da Avenida Iguaçu com a Rua Maurício Caillet (faixa direita), condição excelente.

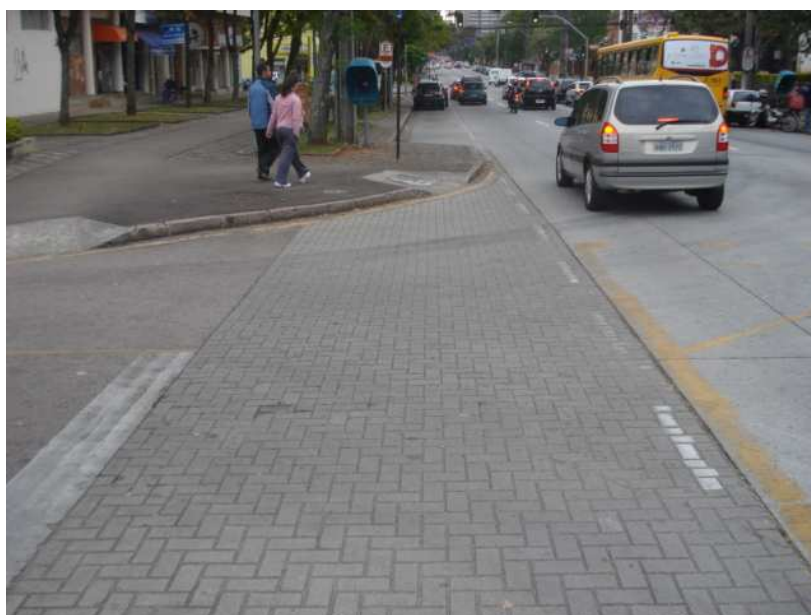
Figura 47: Cruzamento da Avenida Iguaçu com a Rua Maurício Caillet (faixa esquerda), condição muito boa.

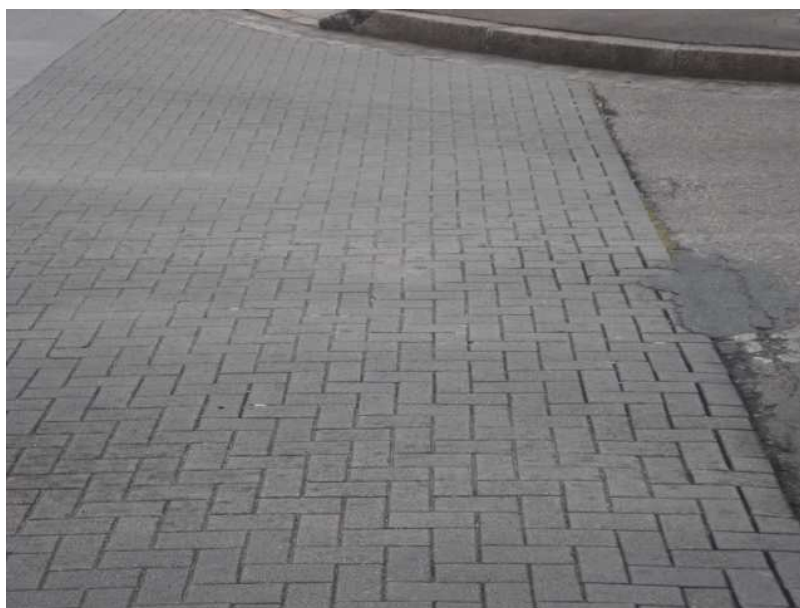
Figura 48: Cruzamento da Avenida Iguaçu com a Rua Ângelo Sampaio (faixa direita), condição pobre.

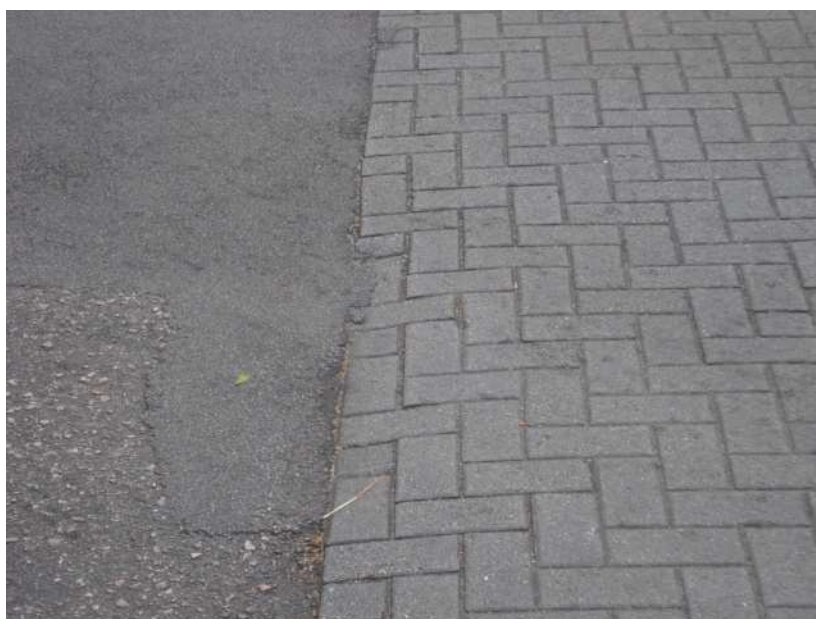
Figura 49: Cruzamento da Av. Iguaçu com a Rua Ângelo Sampaio (faixa eq.), condição muito boa.

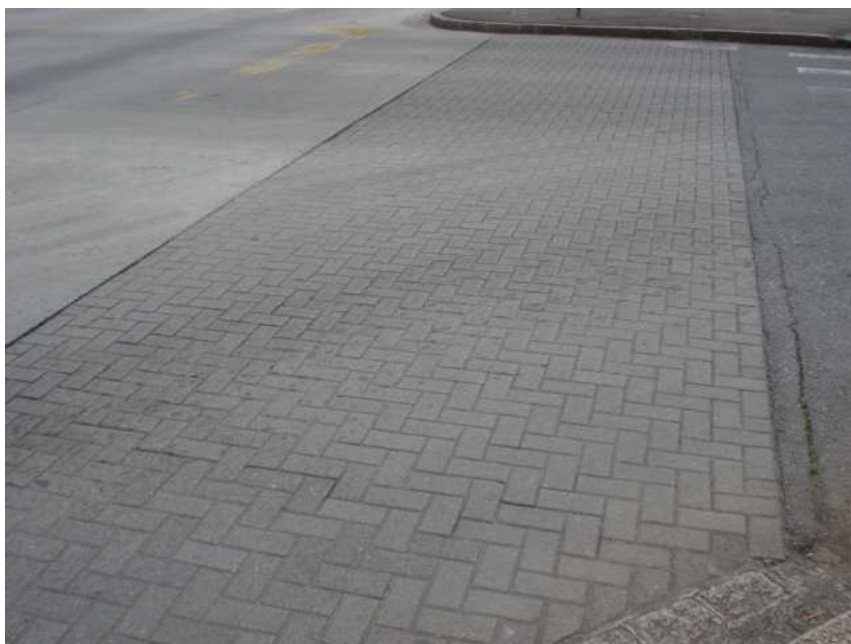
Figura 50: Cruzamento da Av. Iguaçu com a Rua Bento Viana (faixa dir.), condição excelente.

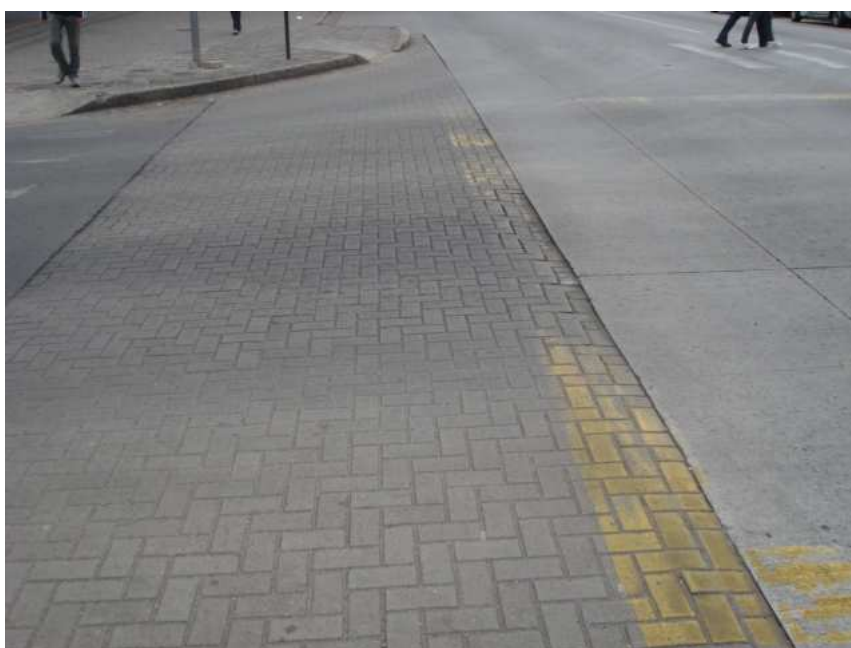
Figura 51: Cruzamento da Av. Iguaçu com a Rua Bento Viana (faixa esq.), condição boa.

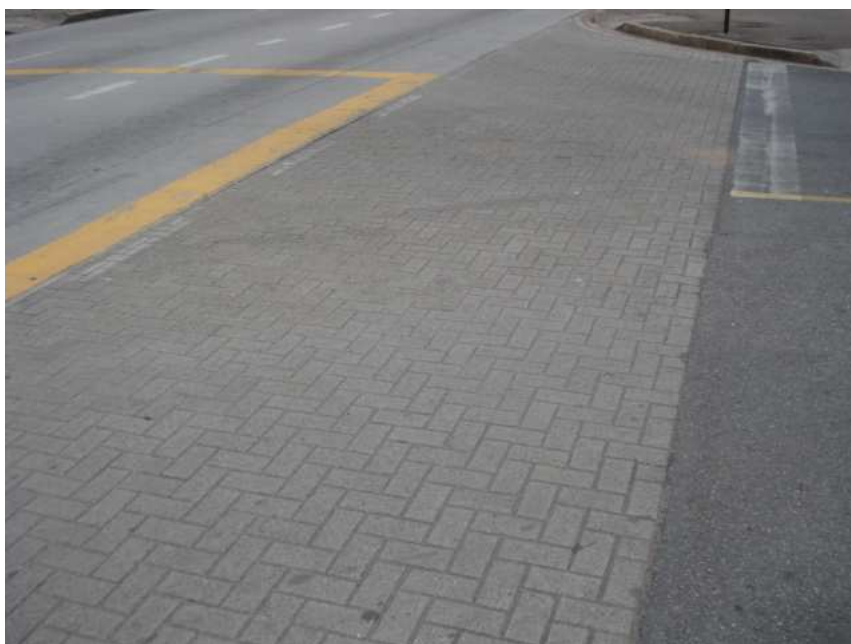
Figura 52: Cruzamento da Av. Iguaçu com a Rua Silveira Peixoto (faixa dir.), condição excelente

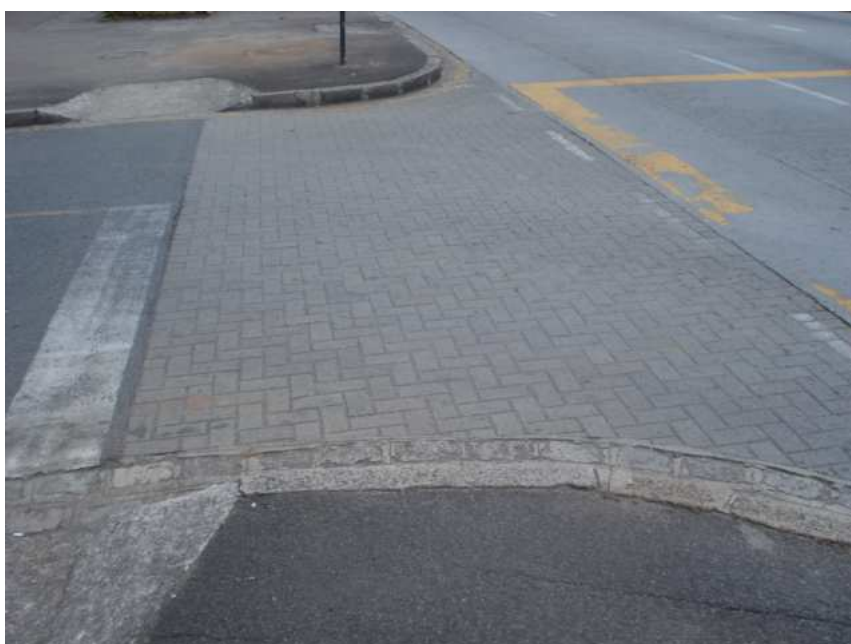
Figura 53: Cruzamento da Av. Iguaçu com a Rua Silveira Peixoto (faixa esq.), condição excelente

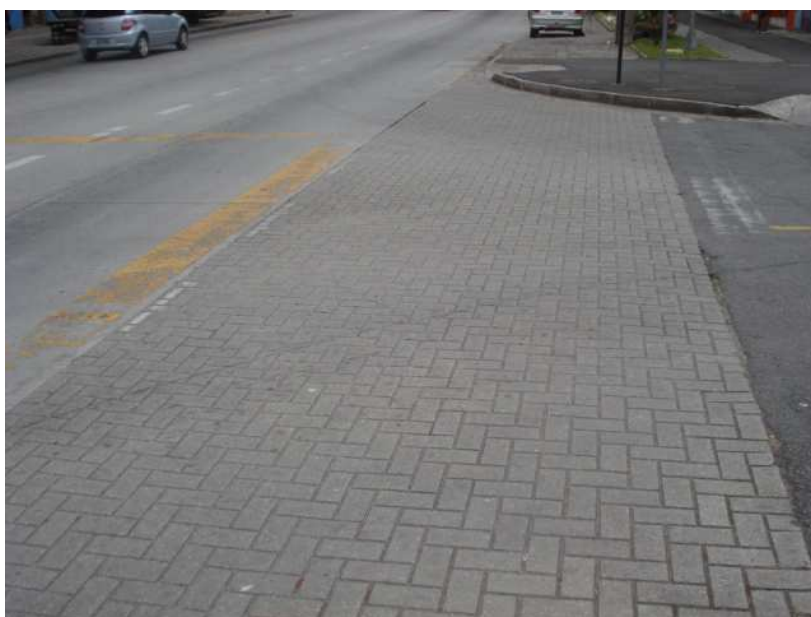
Figura 54: Cruzamento da Av. Iguaçu com a Rua Alexandre Gutierrez (faixa dir.), condição excelente

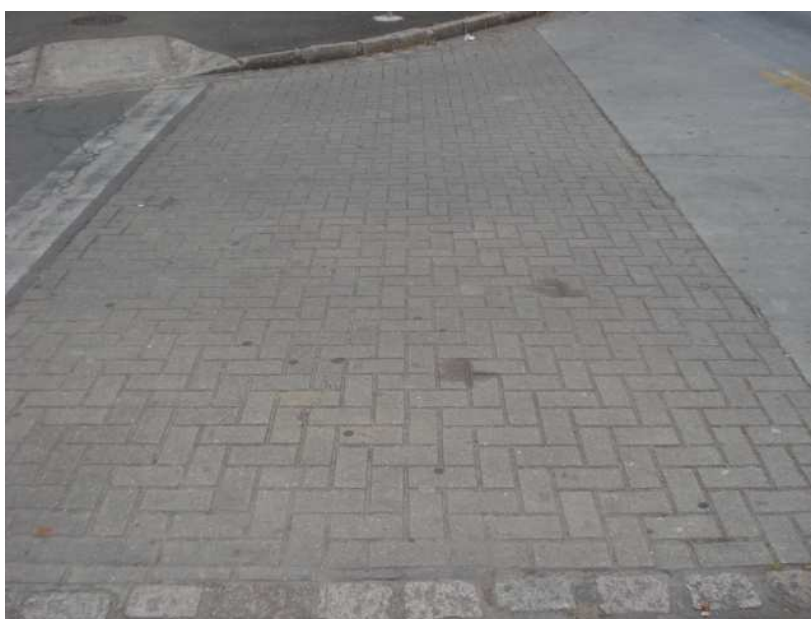
Figura 55: Cruzamento da Av. Iguaçu com a Rua Alexandre Gutierrez (faixa esq.), condição boa

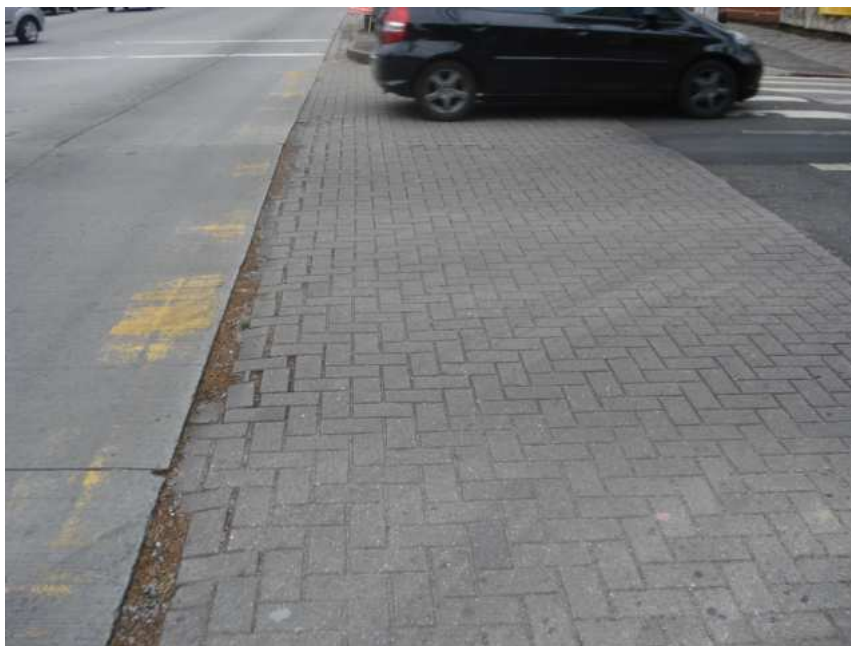
Figura 56: Cruzamento da Av. Iguaçu com a Rua Saint Hilaire (faixa dir.), condição péssima.

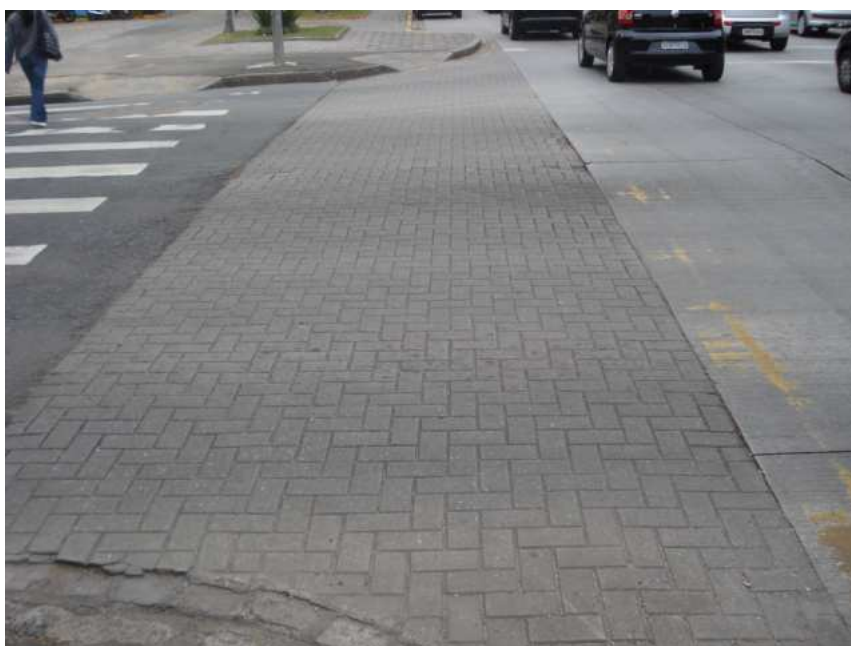
Figura 57: Cruzamento da Av. Iguaçu com a Rua Saint Hilaire (faixa esq.), condição péssima

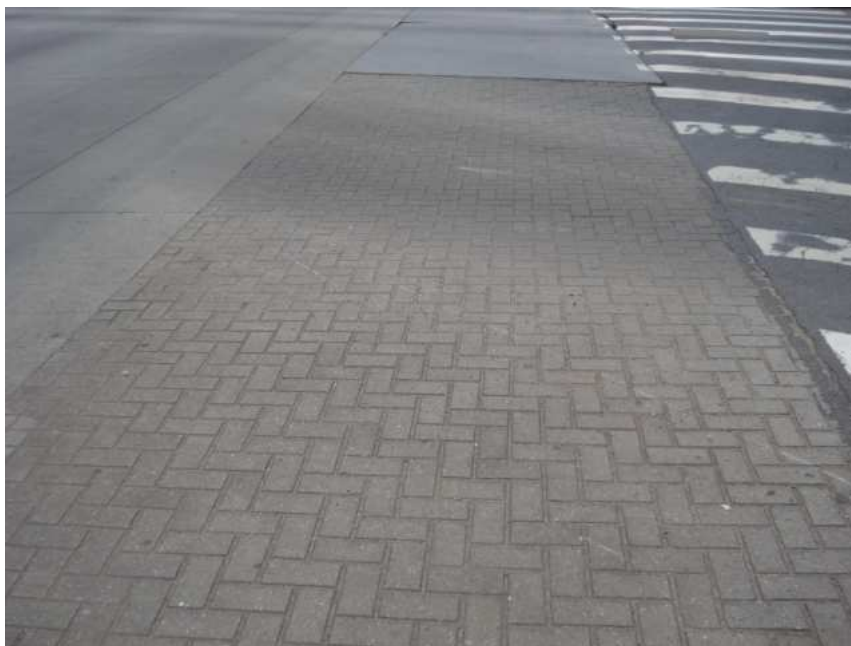
Figura 58: Cruzamento da Av. Iguaçu com a Av Rep. Argentina (faixa dir.), condição muito boa

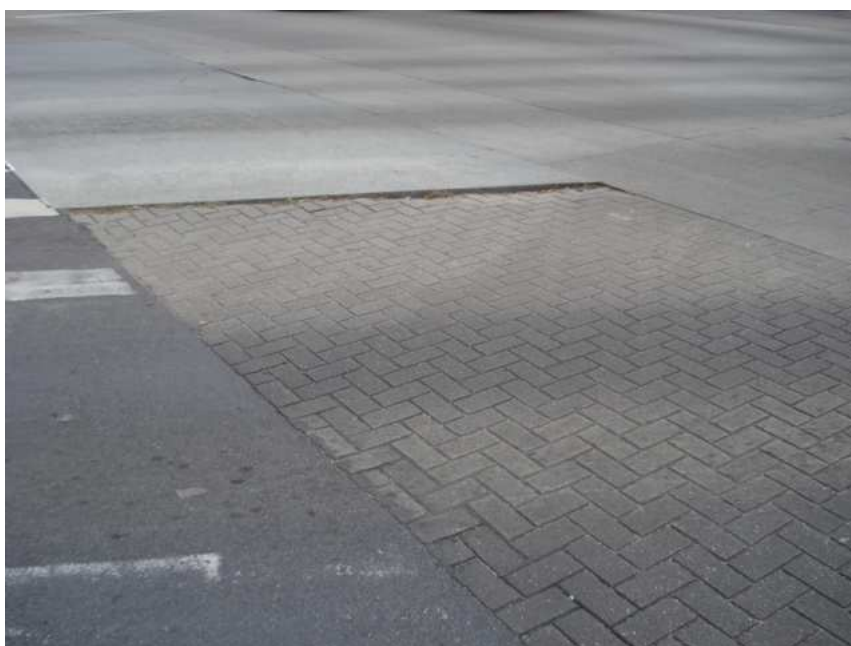
Figura 59: Cruzamento da Av. Iguaçu com a Av Rep. Argentina (faixa esq.), condição boa

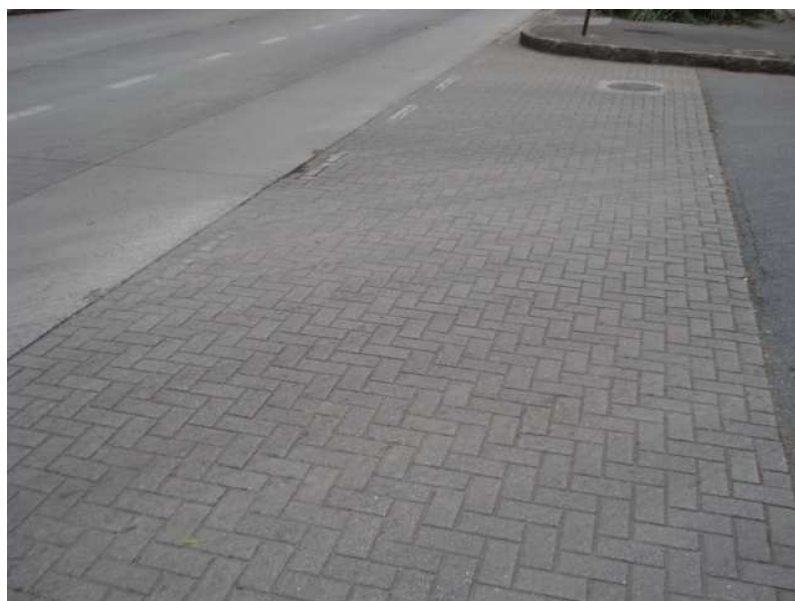
Figura 60: Cruzamento da Av. Iguaçu com a Rua Carneiro Lobo (faixa dir.), condição excelente

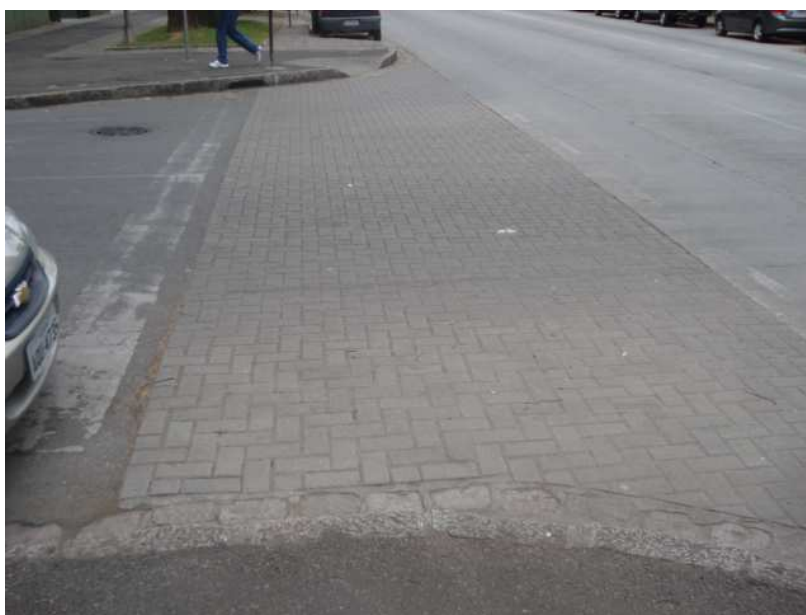
Figura 61: Cruzamento da Av. Iguaçu com a Rua Carneiro Lobo (faixa esq.), condição excelente
