**IDENTIFICAÇÃO DAS MANIFESTAÇÕES PATOLÓGICAS MAIS  
INCIDENTES ENCONTRADAS NO CONJUNTO HABITACIONAL JARDIM  
ORIENTAL SITUADO NA CIDADE DE MARINGÁ – PR**

Trabalho de Conclusão de Curso apresentado ao Curso de Pós Graduação em Patologia das Obras Civas, Pós-Graduação *lato sensu*, do Instituto IDD como requisito parcial para a obtenção do Grau de Especialidade em Patologia nas Obras Civas.

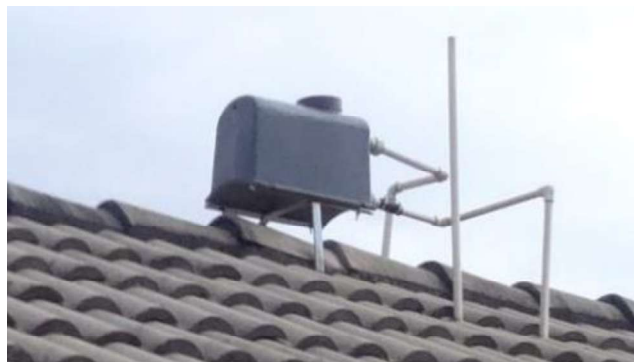
Figura 16: Reservatório térmico  
Fonte: AUTORAS, 2019

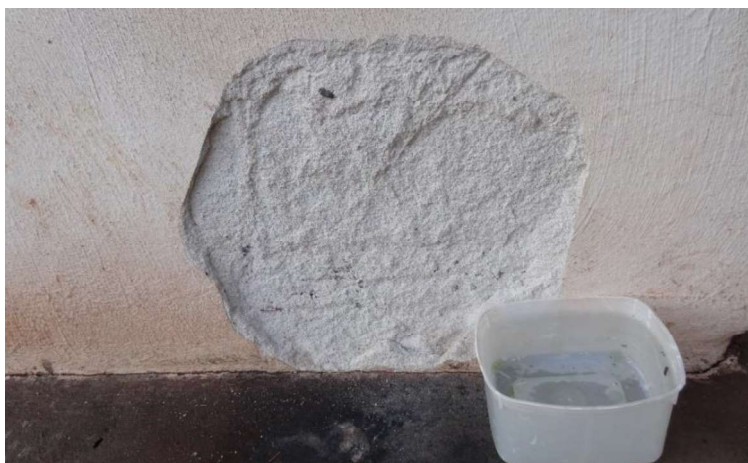
Figura 20: Revestimento argamassado irregular  
Fonte: AUTORAS, 2019

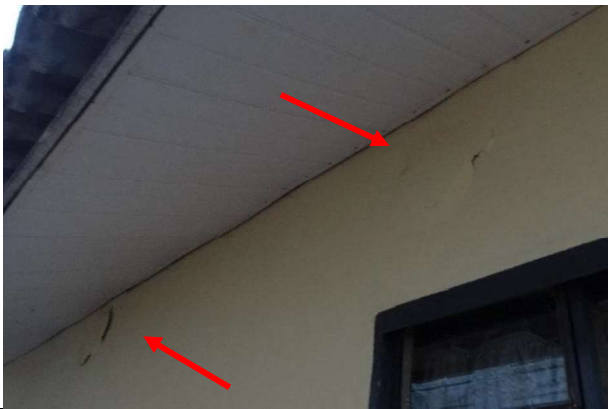
| <p><b>Foto 02</b></p> | <p><b>Manifestações patológicas</b></p> <p>- Estufamento do revestimento na projeção dos apoios das tesouras</p> |

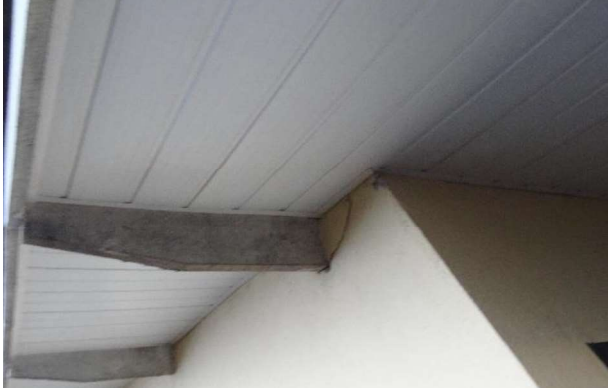
| <p><b>Foto 03</b></p> | <p><b>Manifestações patológicas</b></p> <p>- Fissura ao redor da terça</p> |

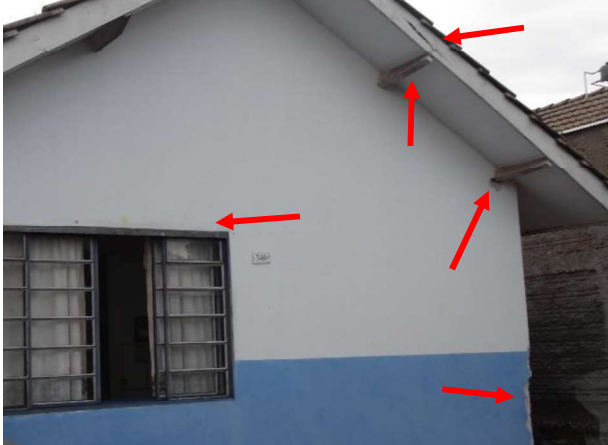
| <p><b>Foto 01</b></p> | <p><b>Manifestações patológicas</b></p> <ul style="list-style-type: none"> <li>- Desagregação do revestimento ao redor das terças</li> <li>- Testeira desgastada</li> <li>- Terças com proliferação de fungos e bolor</li> <li>- Oxidação nas esquadrias</li> <li>- Esfoliação do revestimento argamassado</li> </ul> |

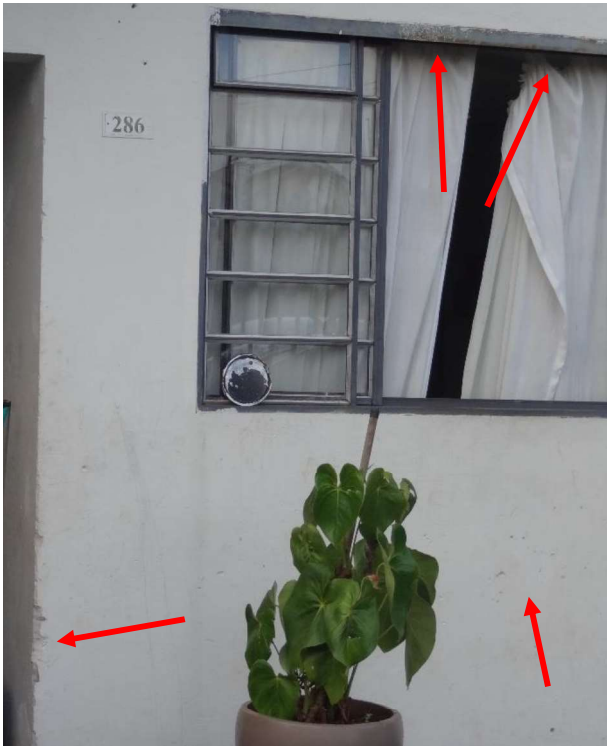
| <p><b>Foto 02</b></p> | <p><b>Manifestações patológicas</b></p> <ul style="list-style-type: none"> <li>- Esfoliações no revestimento argamassado</li> <li>- Oxidação das esquadrias</li> <li>- Desgaste da pintura</li> </ul> |

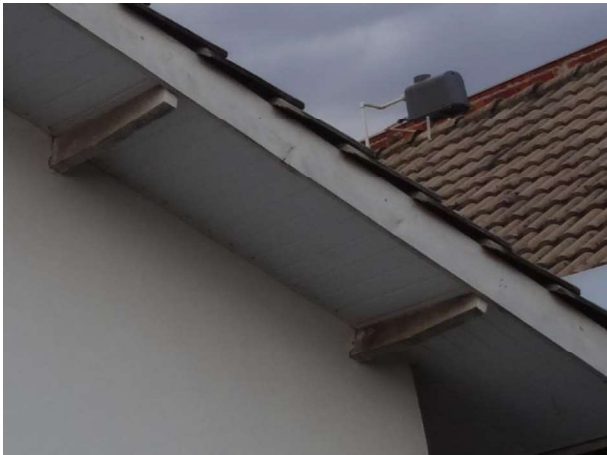
| <p><b>Foto 03</b></p> | <p><b>Manifestações patológicas</b></p> <ul style="list-style-type: none"> <li>- Fissuras ao redor das terças</li> </ul> |

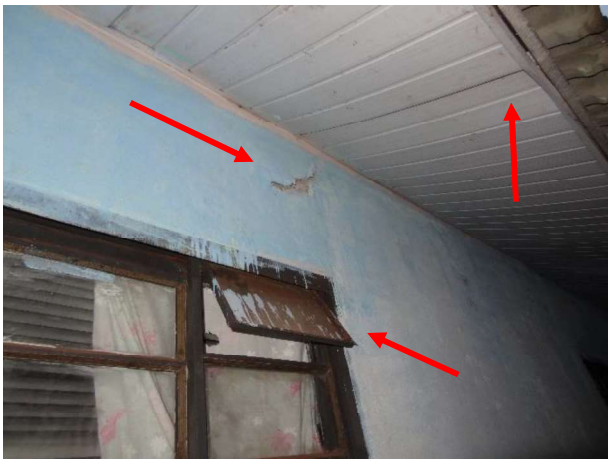
| <p><b>Foto 02</b></p> | <p><b>Manifestações patológicas</b></p> <ul style="list-style-type: none"> <li>- Oxidação das esquadrias</li> <li>- Desagregação do revestimento na projeção dos apoios das tesouras</li> <li>- Forro externo estufado</li> </ul> |

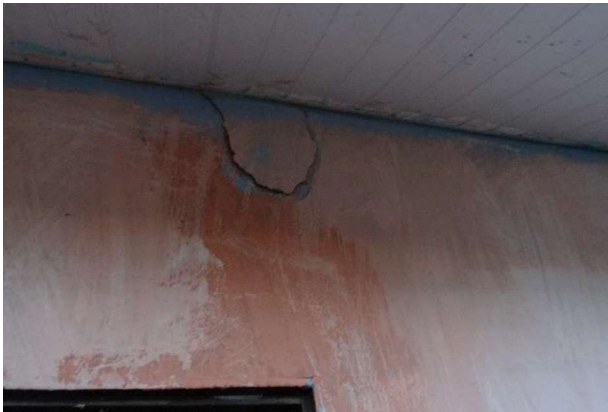
| <p><b>Foto 03</b></p> | <p><b>Manifestações patológicas</b></p> <ul style="list-style-type: none"> <li>- Estufamento do revestimento na projeção dos apoios das tesouras</li> <li>- Desgaste da pintura</li> </ul> |

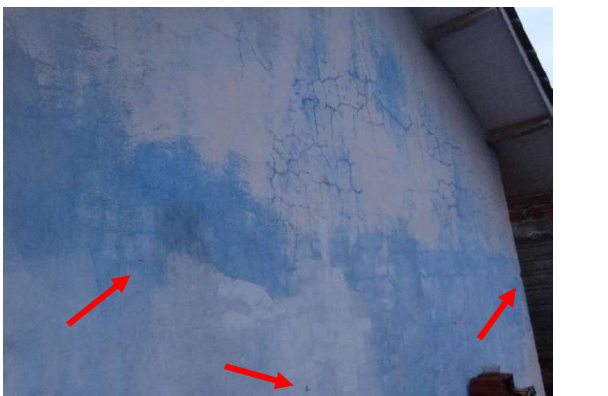
| <p><b>Foto 04</b></p> | <p><b>Manifestações patológicas</b></p> <ul style="list-style-type: none"> <li>- Esfoliações no revestimento argamassado</li> <li>- Fissuras mapeadas no revestimento argamassado</li> </ul> |

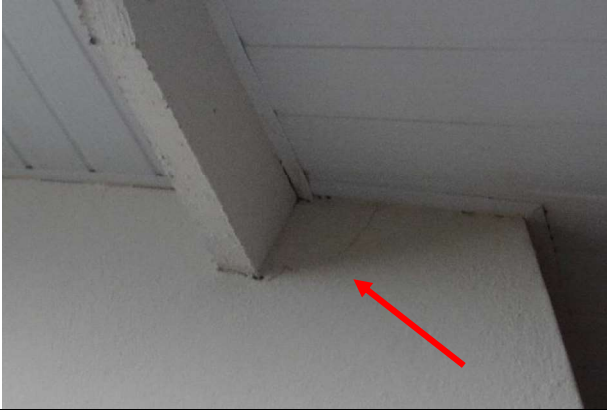
| <b>Foto 01</b><br> | <b>Manifestações patológicas:</b><br><ul style="list-style-type: none"> <li>- Fissura ao redor da terça</li> </ul> |

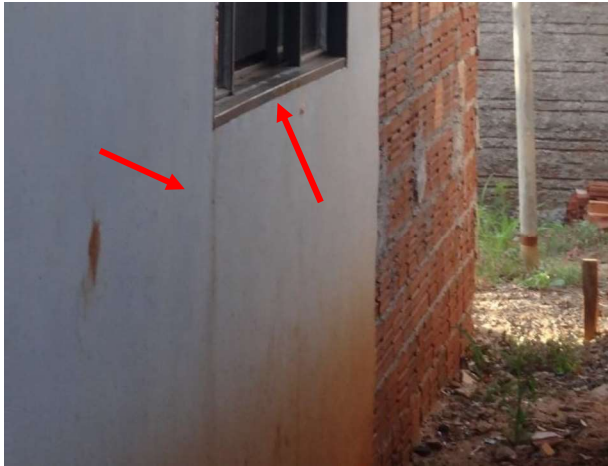
| <p><b>Foto 01</b></p> | <p><b>Manifestações patológicas:</b></p> <ul style="list-style-type: none"> <li>- Marca de água no revestimento</li> <li>- Oxidação das esquadrias</li> <li>- Desgaste da pintura</li> </ul> |

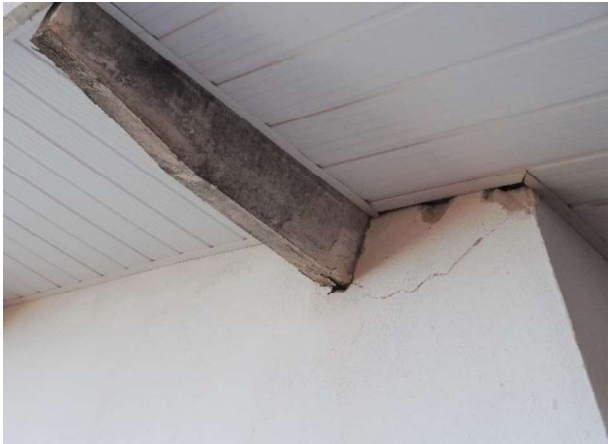
| <p><b>Foto 02</b></p> | <p><b>Manifestações patológicas:</b></p> <ul style="list-style-type: none"> <li>- Fissuras e desagregação do revestimento ao redor das terças</li> <li>- Terça com proliferação de fungos e bolor</li> </ul> |

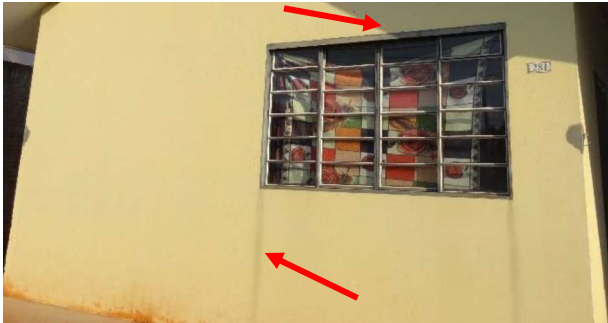
| <p><b>Foto 01</b></p> | <p><b>Manifestações patológicas:</b></p> <p>- Marca de água no revestimento<br/>- Oxidação das esquadrias</p> |

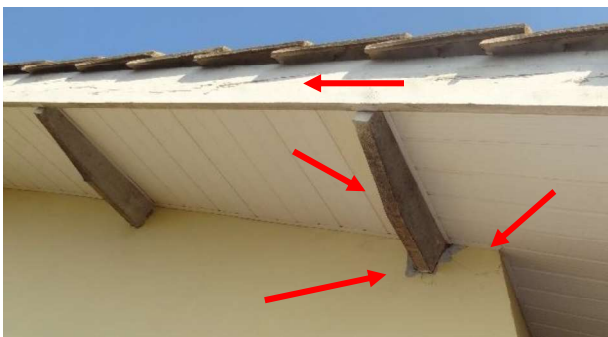
| <p><b>Foto 02</b></p> | <p><b>Manifestações patológicas:</b></p> <p>- Fissuras e desagregação do revestimento ao redor das terças<br/>- Testeira desgastada<br/>- Terças com proliferação de fungos e bolor</p> |

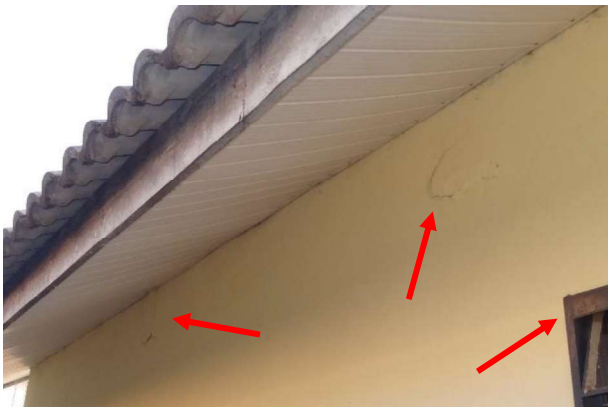
| <p><b>Foto 03</b></p> | <p><b>Manifestações patológicas:</b></p> <ul style="list-style-type: none"> <li>- Estufamento do revestimento na projeção dos apoios das tesouras</li> <li>- Oxidação das esquadrias</li> </ul> |

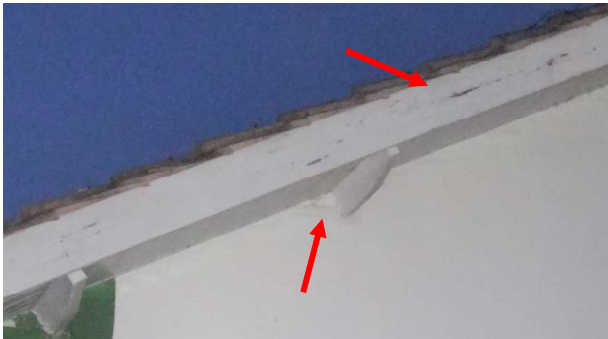
| <b>Foto 01</b><br> | <b>Manifestações patológicas:</b> <ul style="list-style-type: none"> <li>- Fissuras ao redor das terças</li> <li>- Testeiras desgastadas</li> </ul> |

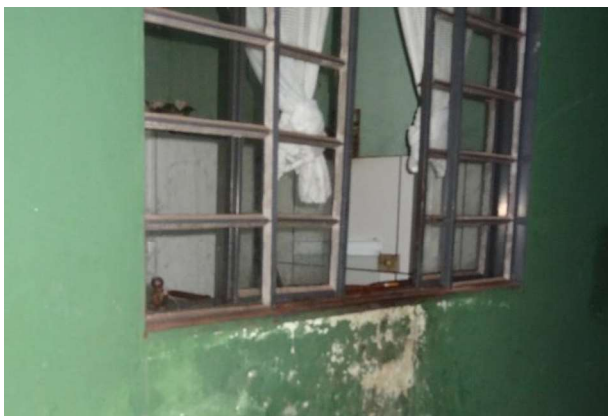
| <b>Foto 03</b><br> | <b>Manifestações patológicas:</b> <ul style="list-style-type: none"> <li>- Desgaste da pintura</li> <li>- Oxidação da esquadria</li> </ul> |

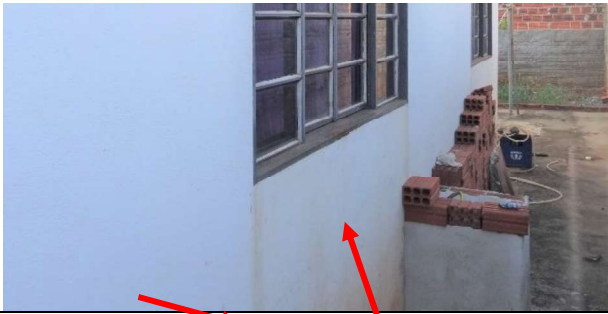
| <b>Foto 01</b><br> | <b>Manifestações patológicas:</b> <ul style="list-style-type: none"> <li>- Marca de água no revestimento</li> <li>- Oxidação das esquadrias</li> </ul> |

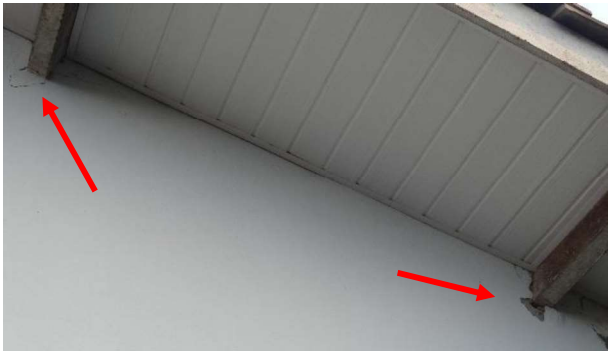
| <b>Foto 02</b><br> | <b>Manifestações patológicas:</b> <ul style="list-style-type: none"> <li>- Fissuras ao redor das terças</li> <li>- Desagregação do revestimento ao redor das terças</li> </ul> |

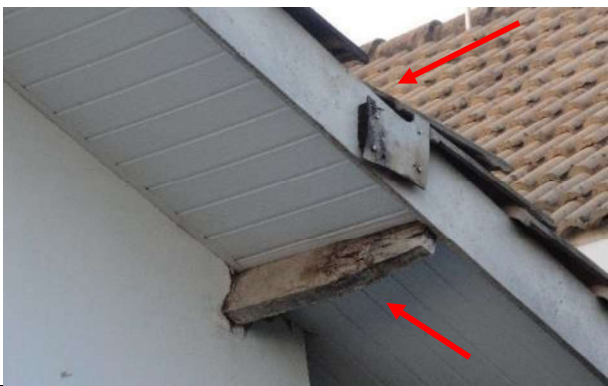
| <b>Foto 03</b><br> | <b>Manifestações patológicas:</b> <ul style="list-style-type: none"> <li>- Telha solta</li> <li>- Terça com defeito (fendas)</li> <li>- Terça com proliferação de fungos e bolor</li> </ul> |

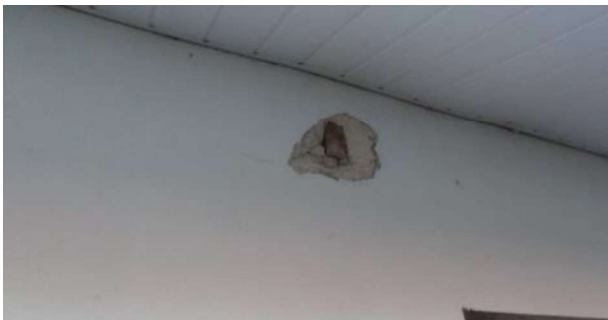
| <b>Foto 04</b><br> | <b>Manifestações patológicas:</b> <ul style="list-style-type: none"> <li>- Desagregação do revestimento na projeção dos apoios das tesouras</li> </ul> |

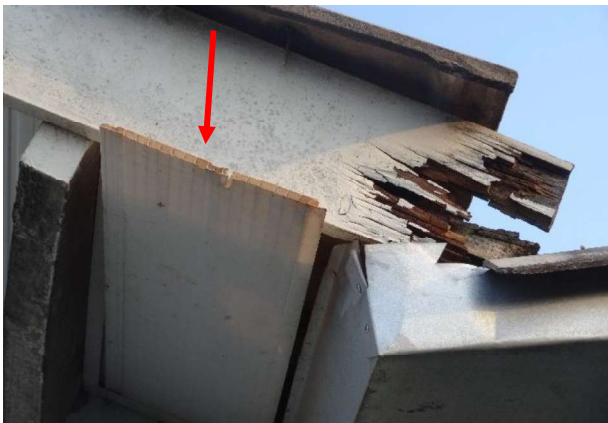
| <p><b>Foto 05</b></p> | <p><b>Manifestações patológicas:</b></p> <ul style="list-style-type: none"> <li>- Testeira deteriorada</li> <li>- Desprendimento do forro externo</li> </ul> |

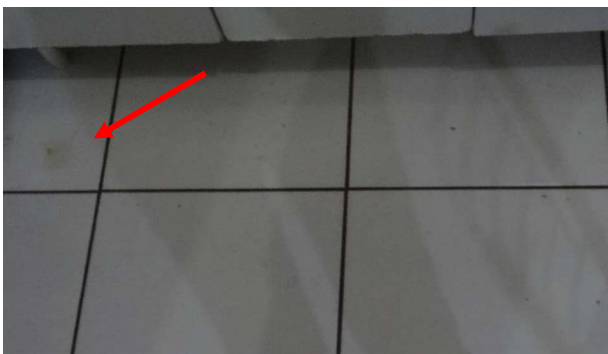
| <p><b>Foto 06</b></p> | <p><b>Manifestações patológicas:</b></p> <ul style="list-style-type: none"> <li>- Piso cerâmico manchado e quebrado</li> </ul> |

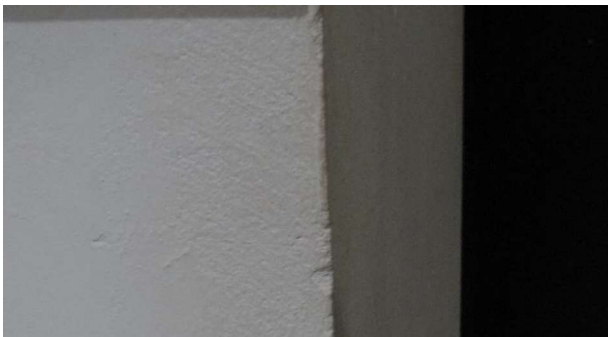
| <p><b>Foto 07</b></p> | <p><b>Manifestações patológicas:</b></p> <ul style="list-style-type: none"> <li>- Esfoliação no revestimento argamassado</li> </ul> |

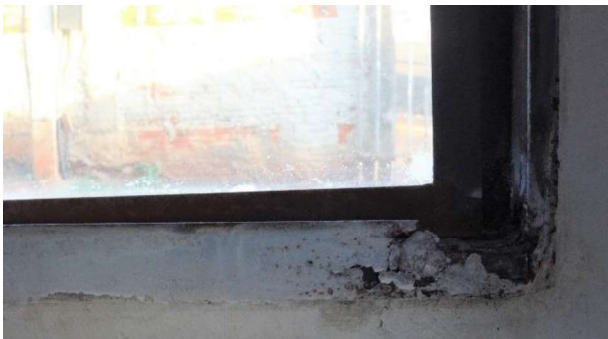
| <p><b>Foto 02</b></p> | <p><b>Manifestações patológicas:</b></p> <ul style="list-style-type: none"> <li>- Esquadria com corrosão avançada</li> </ul> |

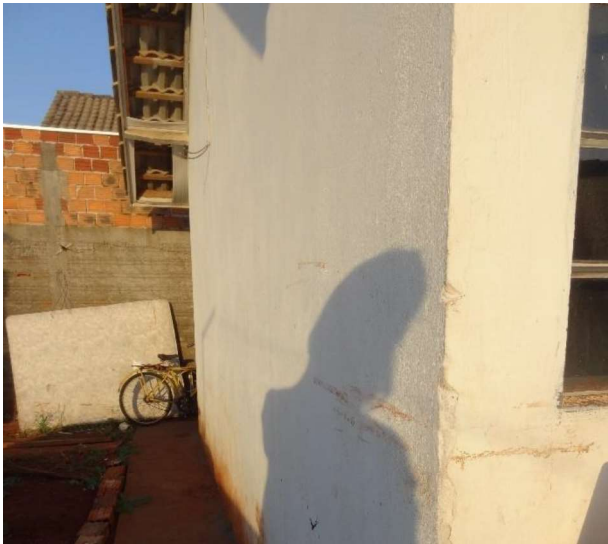
| <p><b>Foto 03</b></p> | <p><b>Manifestações patológicas:</b></p> <ul style="list-style-type: none"> <li>- Esfoliação no revestimento argamassado</li> <li>- Desprendimento do forro externo</li> <li>- Desgaste da pintura</li> </ul> |

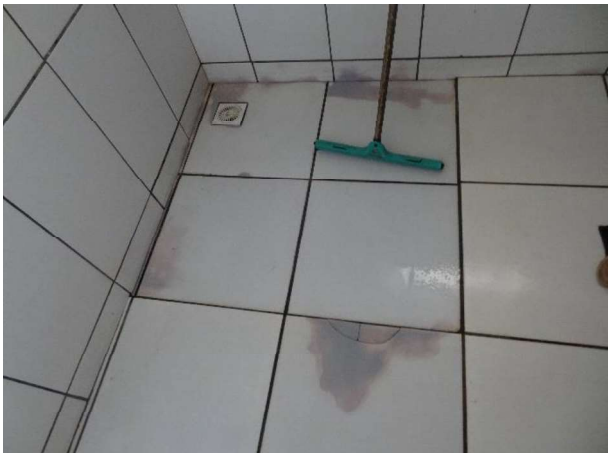
| <p><b>Foto 04</b></p> | <p><b>Manifestações patológicas:</b></p> <ul style="list-style-type: none"> <li>- Piso cerâmico quebrado e manchado</li> </ul> |

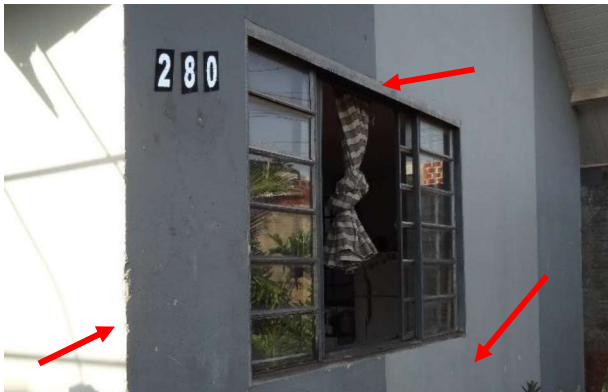
| <p><b>Foto 01</b></p> | <p><b>Manifestações patológicas:</b></p> <ul style="list-style-type: none"> <li>- Oxidação nas esquadrias</li> <li>- Marca de água no revestimento</li> <li>- Esfoliações no revestimento argamassado</li> <li>- Desgaste da pintura</li> </ul> |

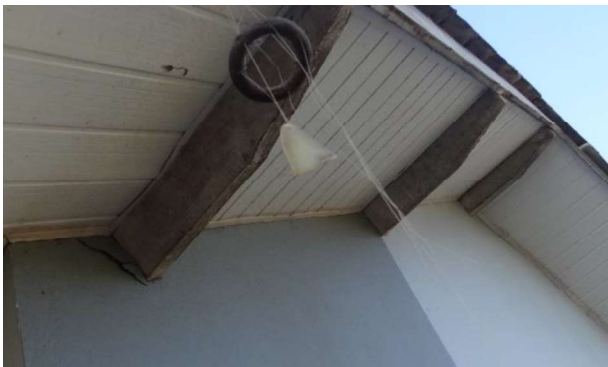
| <p><b>Foto 02</b></p> | <p><b>Manifestações patológicas:</b></p> <ul style="list-style-type: none"> <li>- Fissura ao redor das terças</li> <li>- Terças com proliferação de fungos e bolor</li> </ul> |

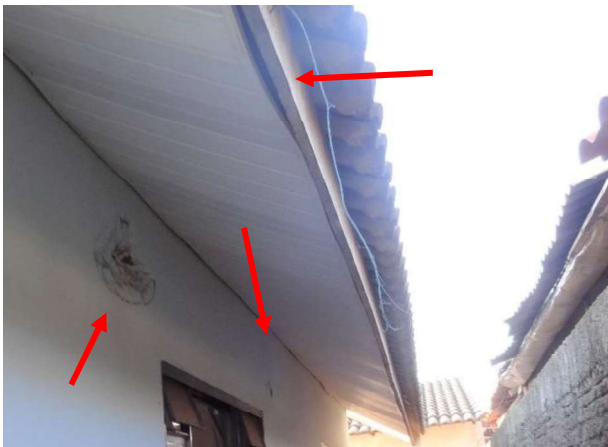
| <p><b>Foto 03</b></p> | <p><b>Manifestações patológicas:</b></p> <ul style="list-style-type: none"> <li>- Forro externo estufado</li> <li>- Desagregação do revestimento na projeção dos apoios das tesouras</li> <li>- Estufamento do revestimento na projeção dos apoios das tesouras</li> </ul> |

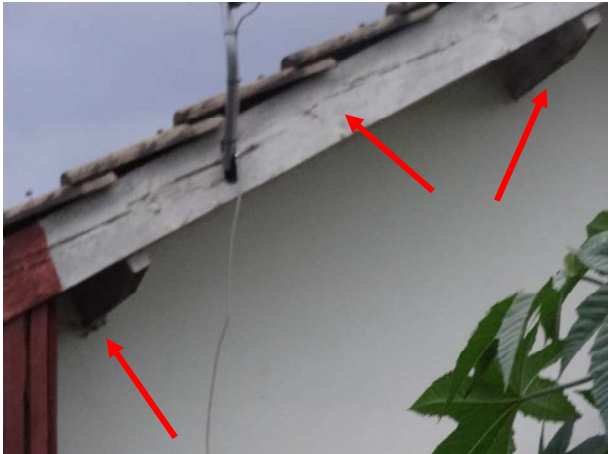
| <b>Unidade Habitacional:</b><br><b>UH – 26</b> | <b>Endereço:</b><br><b>R. Onofre Manoel, 492</b> |
|---|---|
| <b>Foto 01</b><br> | <b>Manifestações patológicas:</b> <ul style="list-style-type: none"> <li>- Testeiras desgastadas</li> <li>- Desagregação do revestimento ao redor das terças</li> <li>- Terças com proliferação de fungos e bolor</li> </ul> |

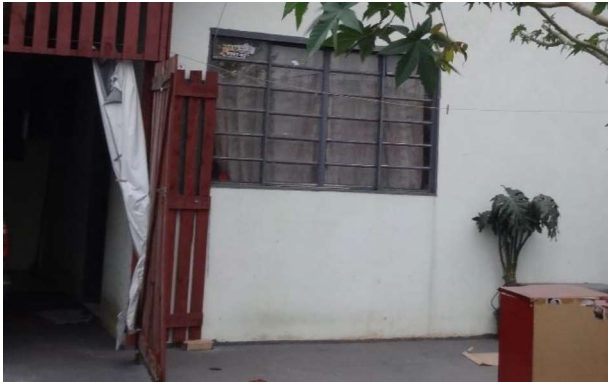
| <b>Unidade Habitacional:</b><br><b>UH – 26</b> | <b>Endereço:</b><br><b>R. Onofre Manoel, 492</b> |
|---|---|
| <b>Foto 02</b><br> | <b>Manifestações patológicas:</b> <ul style="list-style-type: none"> <li>- Marca de água no revestimento</li> </ul> |

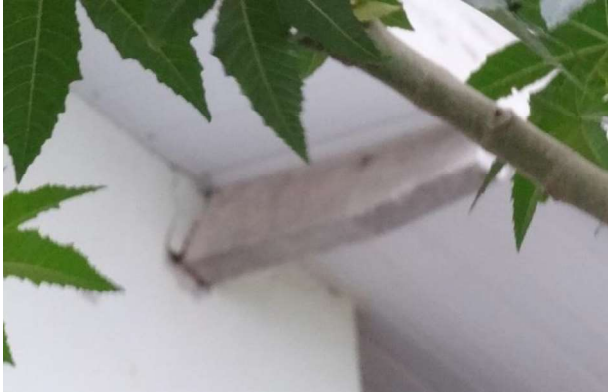
| <b>Unidade Habitacional:</b><br><b>UH – 26</b> | <b>Endereço:</b><br><b>R. Onofre Manoel, 492</b> |
|---|---|
| <b>Foto 03</b><br> | <b>Manifestações patológicas:</b> <ul style="list-style-type: none"> <li>- Fissura e desagregação do revestimento ao redor das terças</li> </ul> |

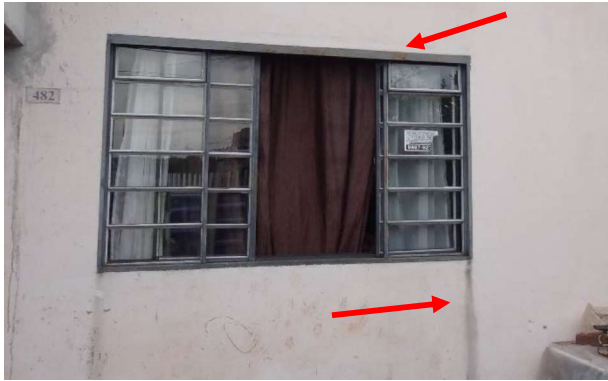
| <b>Foto 01</b><br> | <b>Manifestações patológicas:</b> <ul style="list-style-type: none"> <li>- Oxidação das esquadrias</li> <li>- Marca de água no revestimento</li> <li>- Desgaste da pintura</li> </ul> |

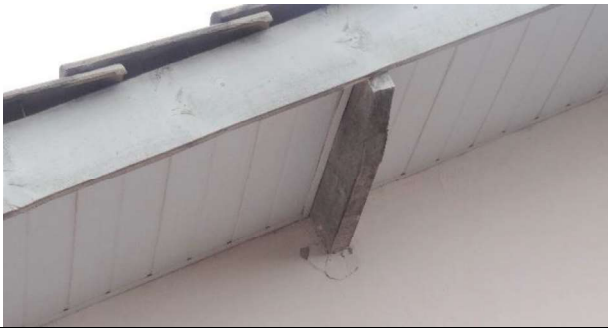
| <b>Foto 02</b><br> | <b>Manifestações patológicas:</b> <ul style="list-style-type: none"> <li>- Fissura e desagregação do revestimento ao redor das terças</li> <li>- Terças com proliferação de fungos e bolor</li> </ul> |

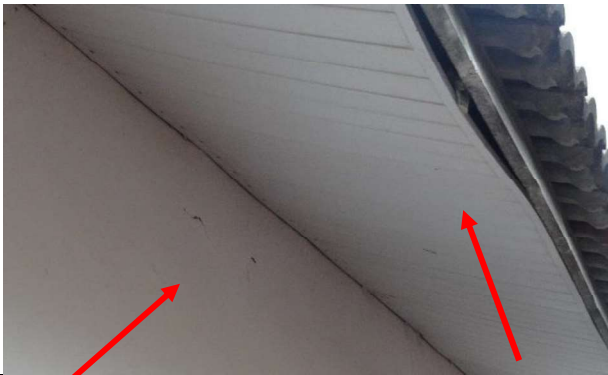
| <b>Foto 03</b><br> | <b>Manifestações patológicas:</b> <ul style="list-style-type: none"> <li>- Estufamento forro externo</li> <li>- Estufamento do revestimento argamassado</li> </ul> |

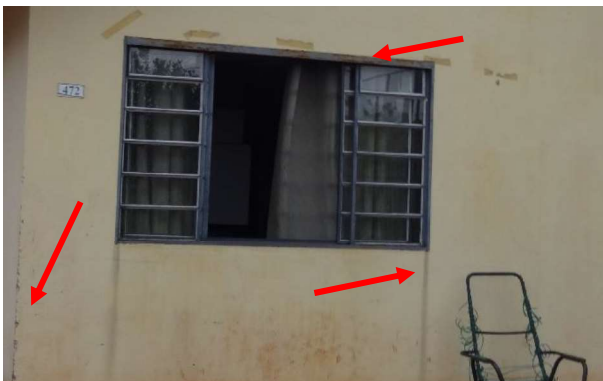
| <p>Foto 01</p> | <p>Manifestações patológicas:</p> <ul style="list-style-type: none"> <li>- Oxidação das esquadrias</li> <li>- Marca de água no revestimento</li> <li>- Esfoliações no revestimento argamassado</li> <li>- Desgaste da pintura</li> </ul> |

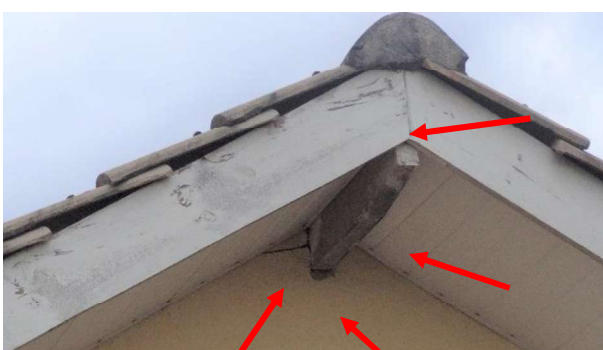
| <p>Foto 02</p> | <p>Manifestações patológicas:</p> <ul style="list-style-type: none"> <li>- Testeiras desgastadas</li> <li>- Fissuras e desagregação do revestimento ao redor das terças</li> <li>- Terças com proliferação de fungos e bolor</li> </ul> |

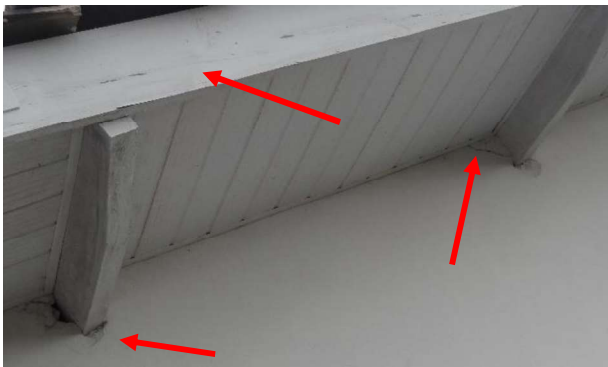
| <p><b>Foto 02</b></p> | <p><b>Manifestações patológicas:</b></p> <ul style="list-style-type: none"> <li>- Testeiras desgastadas</li> <li>- Fissuras e desagregação do revestimento ao redor das terças</li> </ul> |

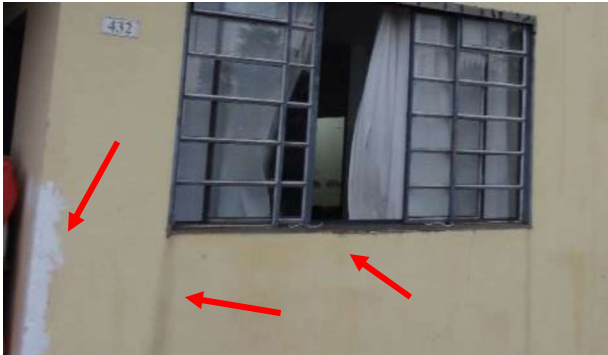
| <p><b>Foto 01</b></p> | <p><b>Manifestações patológicas:</b></p> <ul style="list-style-type: none"> <li>- Oxidação das esquadrias</li> <li>- Marca de água no revestimento</li> <li>- Esfoliações no revestimento argamassado</li> <li>- Desgaste da pintura</li> </ul> |

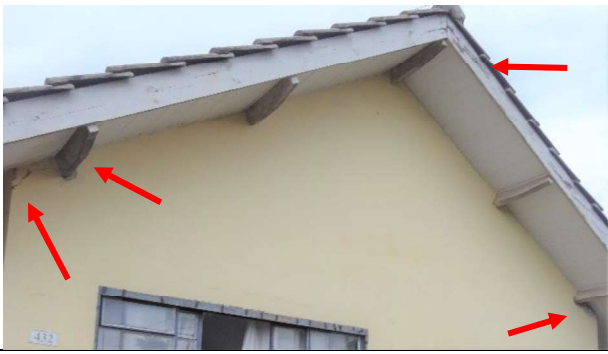
| <p><b>Foto 02</b></p> | <p><b>Manifestações patológicas:</b></p> <ul style="list-style-type: none"> <li>- Testeiras desgastadas</li> <li>- Fissuras e desagregação do revestimento ao redor das terças</li> <li>- Terças com proliferação de fungos e bolor</li> </ul> |

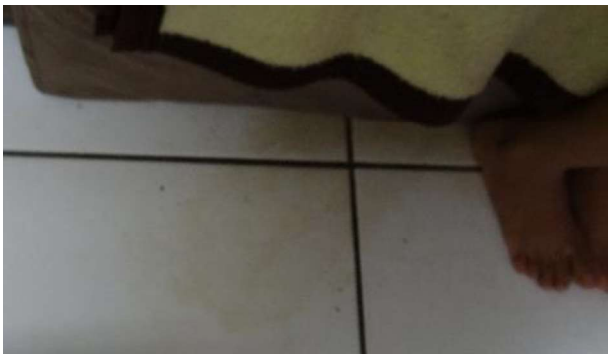
| <p><b>Foto 03</b></p> | <p><b>Manifestações patológicas:</b></p> <ul style="list-style-type: none"> <li>- Piso cerâmico manchado e com esfoliações</li> </ul> |

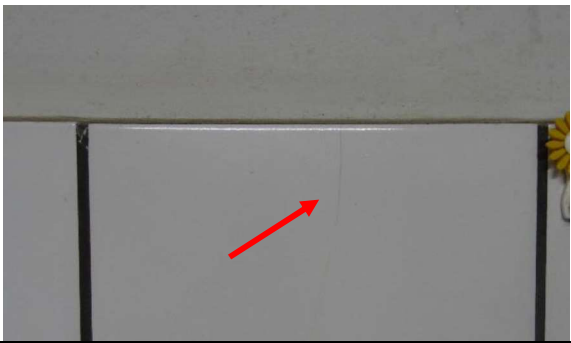
| <p><b>Foto 04</b></p> | <p><b>Manifestações patológicas:</b></p> <ul style="list-style-type: none"> <li>- Peça cerâmica trincada</li> </ul> |

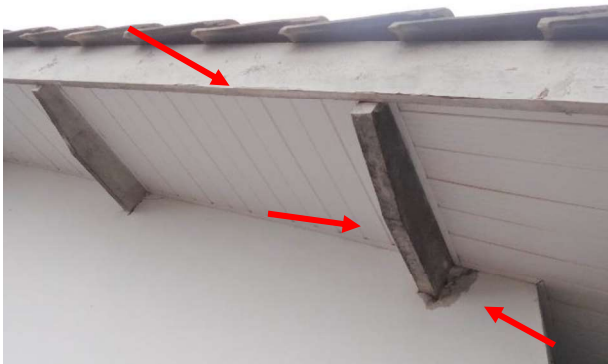
| <p><b>Foto 01</b></p> | <p><b>Manifestações patológicas:</b></p> <ul style="list-style-type: none"> <li>- Terças com proliferação de fungos e bolor</li> <li>- Fissuras e desagregação do revestimento ao redor das terças</li> <li>- Testeiras desgastadas</li> </ul> |

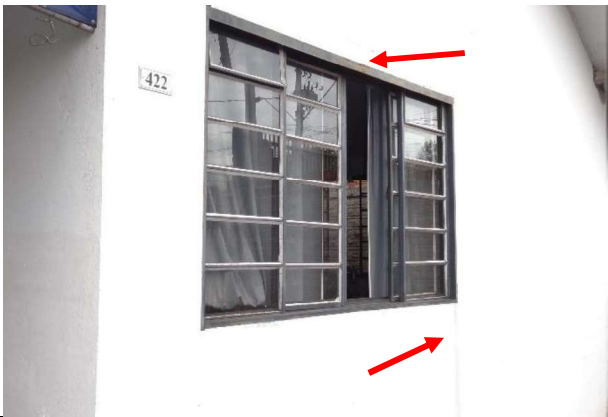
| <p><b>Foto 02</b></p> | <p><b>Manifestações patológicas:</b></p> <ul style="list-style-type: none"> <li>- Oxidação das esquadrias</li> <li>- Marca de água no revestimento</li> </ul> |

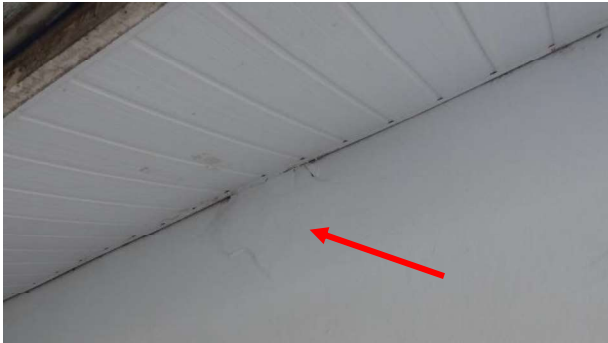
| <p><b>Foto 03</b></p> | <p><b>Manifestações patológicas:</b></p> <ul style="list-style-type: none"> <li>- Estufamento do revestimento argamassado</li> </ul> |

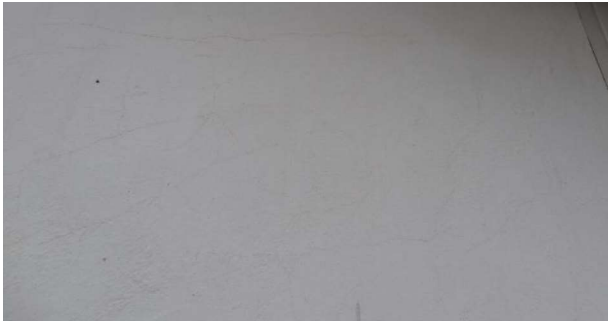
| <p><b>Foto 04</b></p> | <p><b>Manifestações patológicas:</b></p> <ul style="list-style-type: none"> <li>- Fissuras mapeadas no revestimento</li> </ul> |

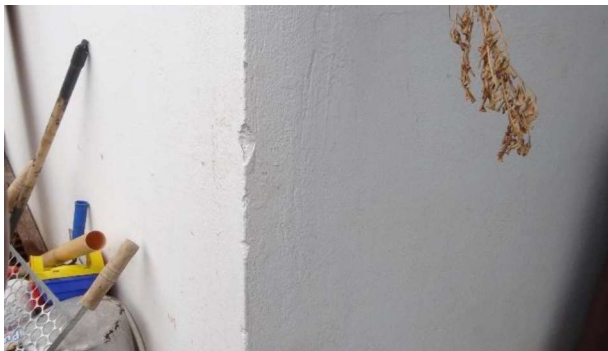
| <p><b>Foto 05</b></p> | <p><b>Manifestações patológicas:</b></p> <ul style="list-style-type: none"> <li>- Esfoliações no revestimento argamassado</li> </ul> |

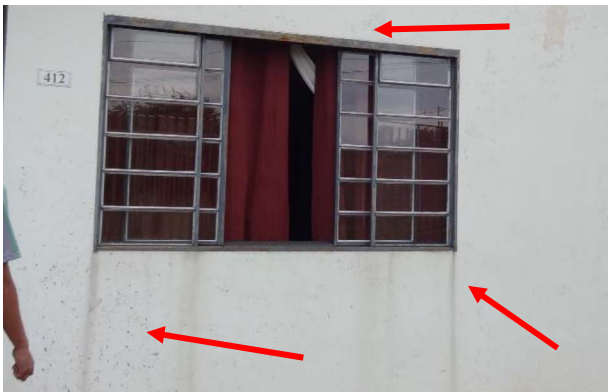
| <p><b>Foto 01</b></p> | <p><b>Manifestações patológicas:</b></p> <ul style="list-style-type: none"> <li>- Oxidação das esquadrias</li> <li>- Marca de água no revestimento</li> <li>- Esfoliações no revestimento argamassado</li> <li>- Desgaste da pintura</li> </ul> |

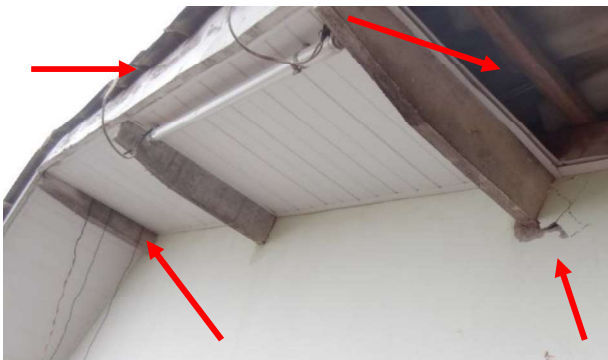
| <p><b>Foto 02</b></p> | <p><b>Manifestações patológicas:</b></p> <ul style="list-style-type: none"> <li>- Desprendimento do forro externo</li> <li>- Terças com proliferação de fungos e bolor</li> <li>- Testeiras desgastadas</li> <li>- Fissuras e desagregação do revestimento ao redor das terças</li> </ul> |

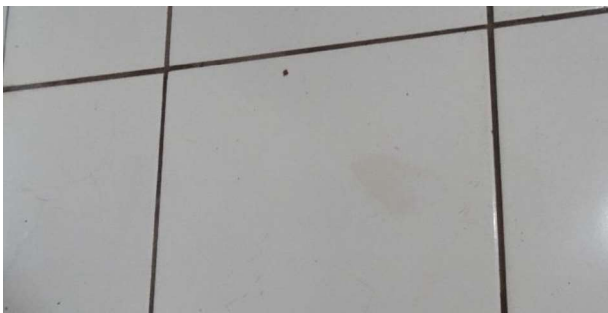
| <p><b>Foto 04</b></p> | <p><b>Manifestações patológicas:</b></p> <ul style="list-style-type: none"> <li>- Piso cerâmico manchado</li> </ul> |

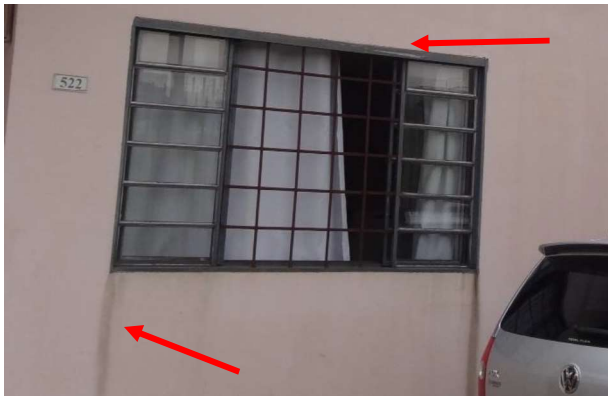
| <p><b>Foto 01</b></p> | <p><b>Manifestações patológicas:</b></p> <ul style="list-style-type: none"> <li>- Marca de água no revestimento</li> <li>- Oxidação nas esquadrias</li> </ul> |

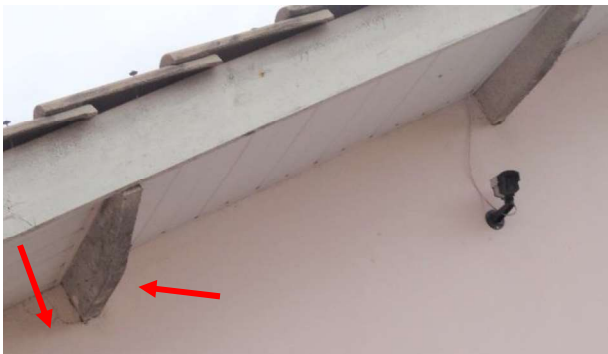
| <p><b>Foto 02</b></p> | <p><b>Manifestações patológicas:</b></p> <ul style="list-style-type: none"> <li>- Fissuras ao redor das terças</li> <li>- Terças com proliferação de fungos e bolor</li> </ul> |

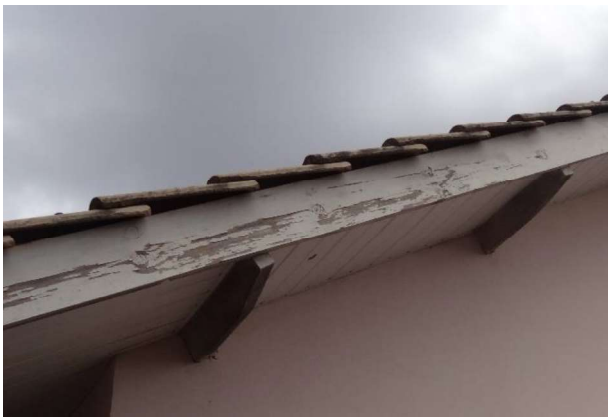
| <b>Foto 04</b><br> | <b>Manifestações patológicas:</b> <ul style="list-style-type: none"><li>- Testeiras desgastadas</li></ul> |

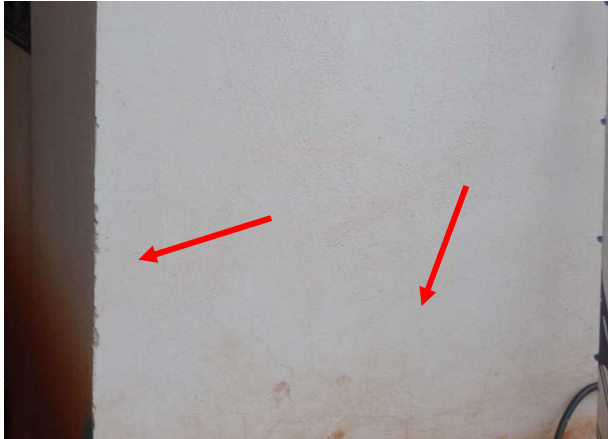
| <b>Foto 05</b><br> | <b>Manifestações patológicas:</b> <ul style="list-style-type: none"><li>- Esfoliações no revestimento argamassado</li><li>- Fissuras mapeadas no revestimento</li><li>- Desgaste da pintura</li></ul> |

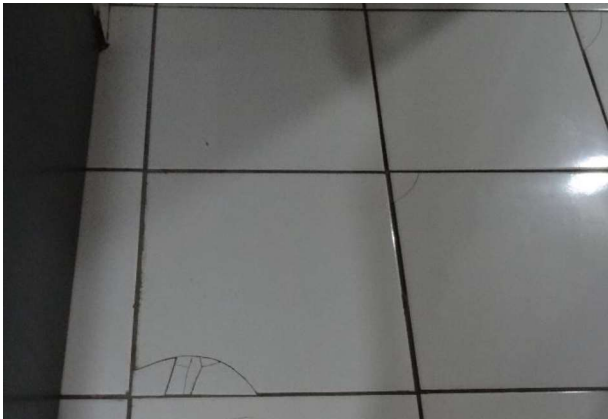
| <b>Foto 06</b><br> | <b>Manifestações patológicas:</b> <ul style="list-style-type: none"><li>- Peça cerâmica quebrada</li></ul> |

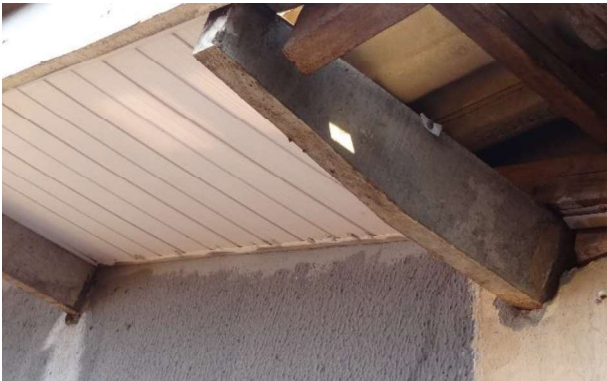
| <b>Foto 01</b><br> | <b>Manifestações patológicas:</b> <ul style="list-style-type: none"> <li>- Fissuras e desagregação do revestimento ao redor das terças</li> <li>- Terças com proliferação de fungos e bolor</li> <li>- Desprendimento do forro externo</li> </ul> |

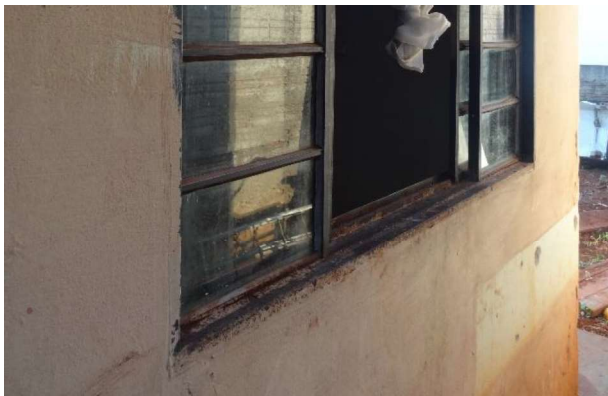
| <p><b>Foto 04</b></p> | <p><b>Manifestações patológicas:</b></p> <ul style="list-style-type: none"> <li>- Oxidação das esquadrias</li> <li>- Marca de água no revestimento</li> <li>- Desgaste da pintura</li> </ul> |

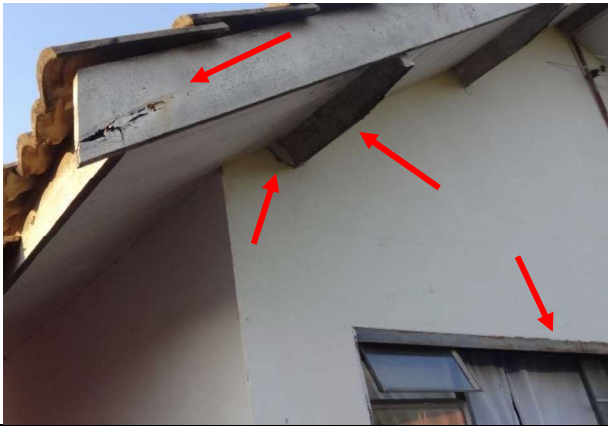
| <p><b>Foto 01</b></p> | <p><b>Manifestações patológicas:</b></p> <ul style="list-style-type: none"> <li>- Oxidação das esquadrias</li> <li>- Testeiras desgastadas</li> <li>- Fissuras ao redor das terças</li> <li>- Terças com proliferação de fungos e bolor</li> </ul> |

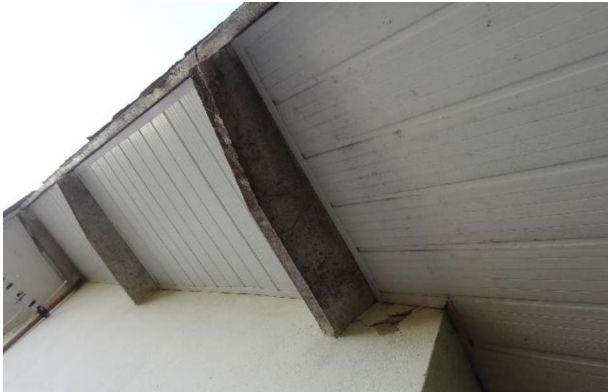
| <p><b>Foto 02</b></p> | <p><b>Manifestações patológicas:</b></p> <ul style="list-style-type: none"> <li>- Desagregação do revestimento ao redor das terças</li> </ul> |

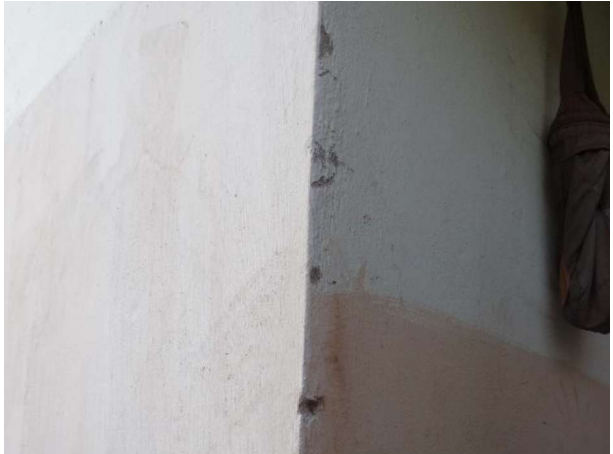
| <b>Foto 03</b><br> | <b>Manifestações patológicas:</b> <ul style="list-style-type: none"><li>- Esfoliações no revestimento argamassado</li><li>- Pintura desgastada</li></ul> |

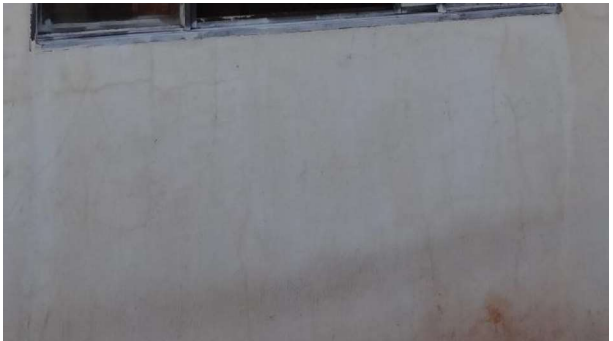
| <b>Foto 04</b><br> | <b>Manifestações patológicas:</b> <ul style="list-style-type: none"><li>- Fissuras mapeadas no revestimento</li></ul> |
