## **Levantamento das Incidências das Manifestações Patológicas nas Fachadas de um Edifício Residencial em São Paulo.**

*A Survey of Pathological Incidences in the Facades of a Residential Building in São Paulo*

Roni Leite do Nascimento (1); Marilsa Natsue Narimatsu (2); Antonio Roberto Salles Rossi (3)

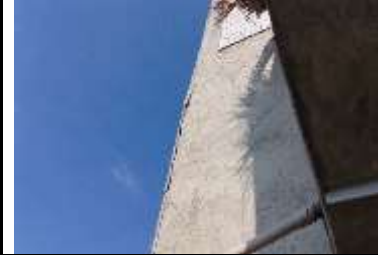
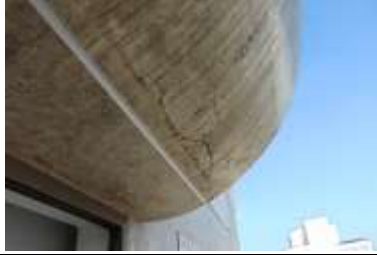
| | | TRINCAS VERTICAIS | | TRINCAS HORIZONTAIS | |

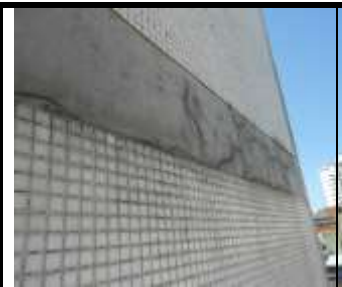
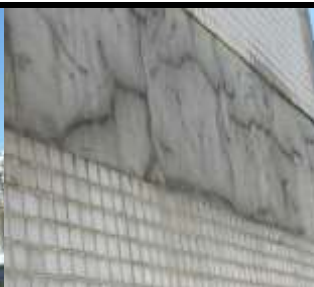
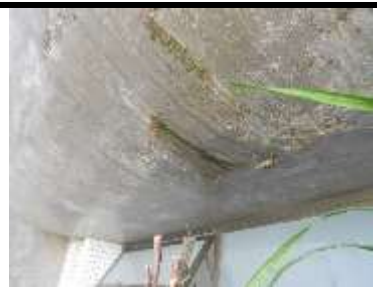
| | | TRINCAS BIDIRECIONAIS | | MANCHAS DE CORROSÃO | |

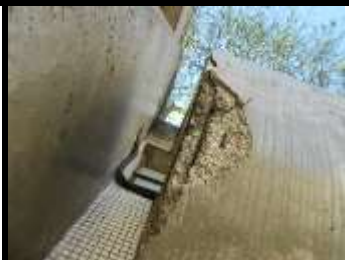
| | DESGASTE SUPERFICIAL | | DESGASTE DE REVESTIMENTO | | ARMADURAS EXPOSTAS |

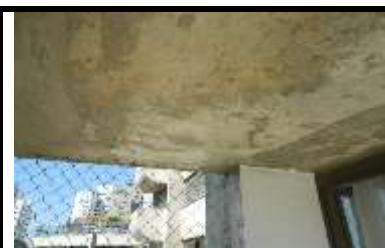
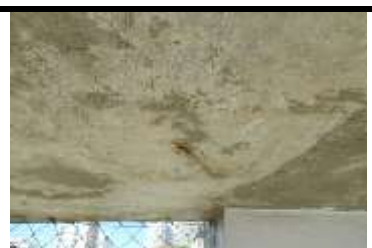
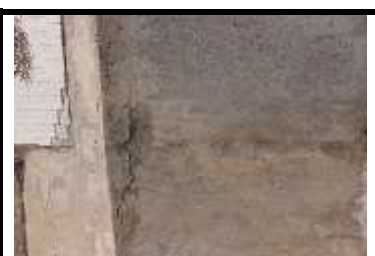
| | | | CORROSÃO DE ARMADURA | | DESLOCAMENTO DE PASTILHAS |

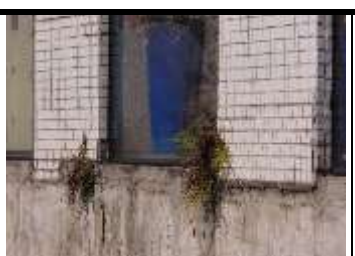
| | DESLOCAMENTO DE PASTILHAS | | DESGASTE DE REJUNTES | | |

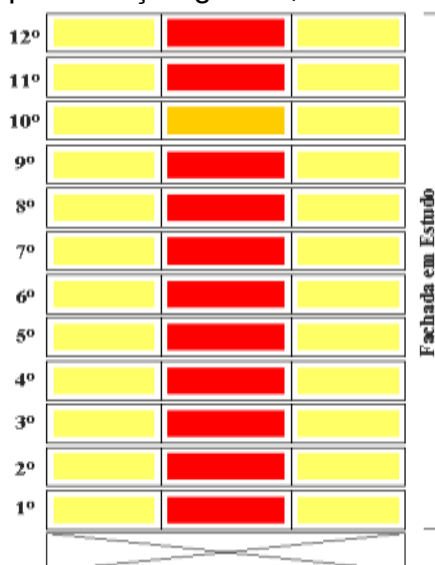
**Figura 05 – Fachada esquemática Sudeste**  
Legenda - Grau de Criticidade - ■ Crítico ■ Regular ■ Mínimo

No processo de análise das fachadas, foi feita sua subdivisão esquemática a fim de se posicionar a ocorrência das manifestações, classificando-as segundo o grau de sua criticidade. Houve uma maior criticidade na região onde se tem maior concentração e interferência de elementos construtivos (faixa central da fachada).

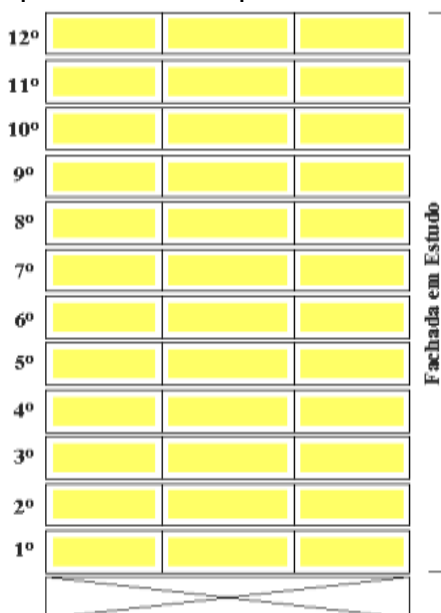
**Figura 10-** Fachada esquemática Sudoeste

No processo de análise das fachadas, foi feita sua subdivisão esquemática a fim de se posicionar a ocorrência das manifestações, classificando-as segundo o grau de sua criticidade. Nesta fachada observou-se uma homogeneidade na distribuição das manifestações, com grau mínimo de criticidade, considerando que o desgaste superficial apresenta baixo potencial de degradação.

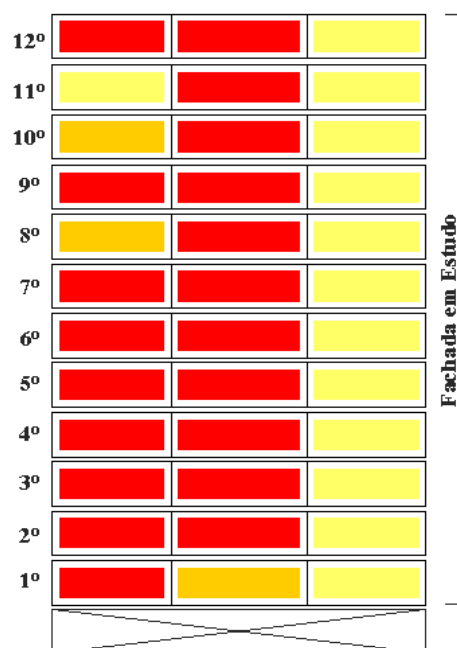
**Figura 18-** Fachada esquemática Noroeste

No processo de análise das fachadas, foi feita sua subdivisão esquemática a fim de se posicionar a ocorrência das manifestações, classificando-as segundo o grau de sua criticidade. Neste caso, houve uma maior criticidade na região onde se tem maior concentração e interferência de elementos construtivos (lado esquerdo e faixa central). Do mesmo modo, foi feito o levantamento de número de pontos de ocorrência de manifestações patológicas, em cada pavimento, a fim de se constatar a sua incidência.

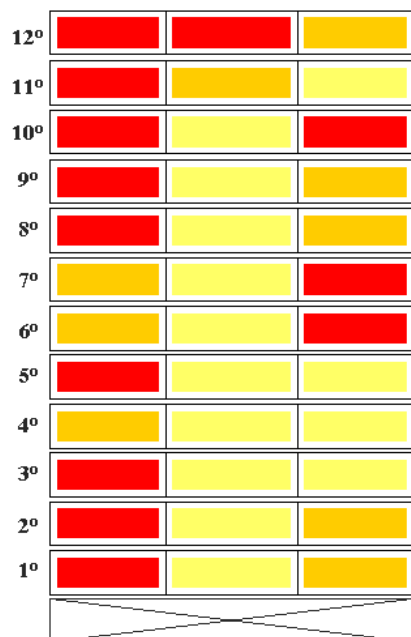
**Figura 26** – Fachada esquemática Nordeste  
Legenda: Grau de Criticidade - ■ Crítico ■ Regular ■ Mínimo

No processo de análise das fachadas, foi feita sua subdivisão esquemática a fim de se posicionar a ocorrência das manifestações, classificando-as segundo o grau de sua criticidade. Neste caso, houve uma maior criticidade na região onde se tem maior concentração e interferência de elementos construtivos (lado esquerdo e direito da fachada).
