## **Tamponamento de galerias em barragem de rejeito: estudo de caso**

### **Plugging galleries in a tailings dam: a case study**

Leandro Filgueiras (1), Almir Aparecido Corrêa (2), Douglas do Carmo Francisco (3)

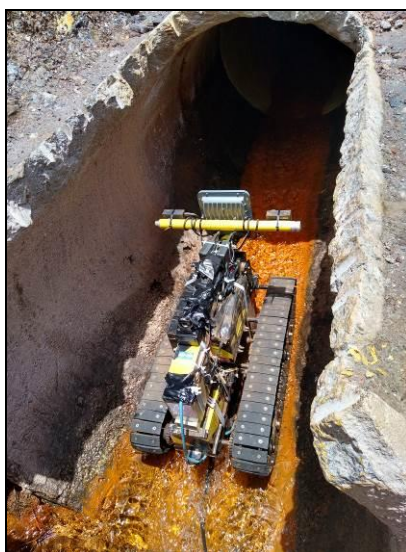
**Figura 6:** Inspeção robotizada

O monitoramento registrou patologias na estrutura da galeria pré-fabricada, no trecho a ser tamponado.

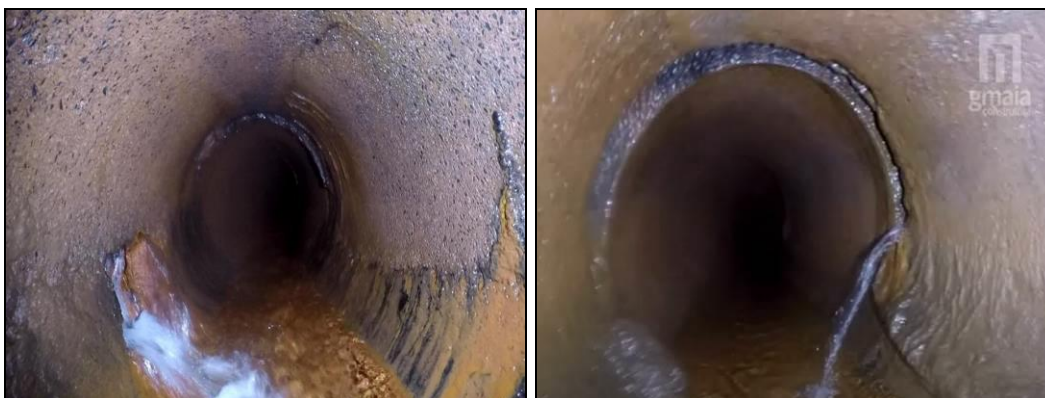
**Figura 7:** Patologias na estrutura da galeria pré-fabricada

A Figura 7 mostra uma infiltração na galeria, onde se deve solucionar o problema para posteriormente ser realizado o hidrojateamento.
