**DETERMINAÇÃO DAS CAUSAS DAS FISSURAS IDENTIFICADAS EM  
ESTRUTURAS DE CONCRETO ARMADO DAS EDIFICAÇÕES DE  
TERMINAL LOGÍSTICO MULTIMODAL**

DIOGO MARQUES SABETTA

Trabalho de Conclusão de Curso apresentado ao curso de Pós Graduação em Patologia das Obras Cíveis, Pós-Graduação *lato sensu*, do Instituto IDD como requisito parcial para a obtenção do Grau de Especialista em Patologia nas Obras Cíveis.

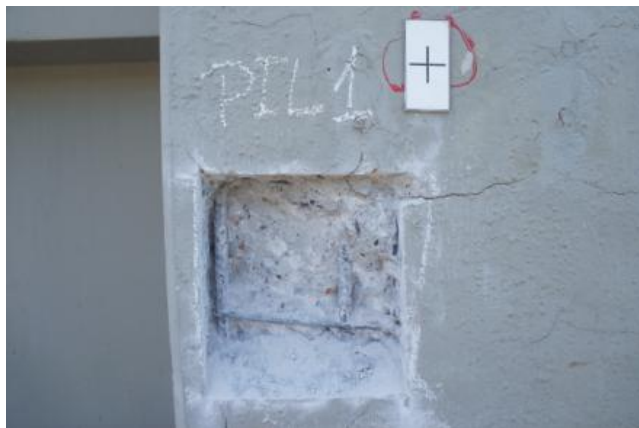
A Figura 44 apresenta abertura de janela de inspeção em pilar, no qual identificou-se a ocorrência de fissuras mapeadas.

Figura 44. Detalhe de janela de inspeção em pilar pré moldado do AZ01 (AUTOR, 2019).

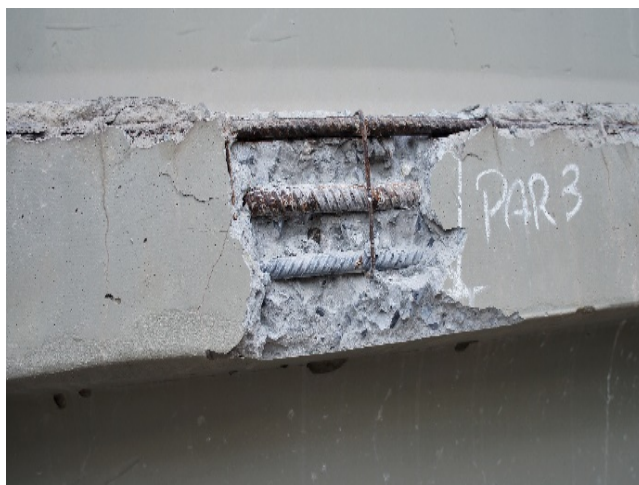
A Figura 45 apresenta abertura de janela de inspeção em painel pré moldado em que constatou-se a ocorrência de fissuras sobrepostas à armadura e destacamento da camada de cobrimento.

Figura 45. Detalhe de janela de inspeção em painel pré moldado do AZ01 (AUTOR, 2019).

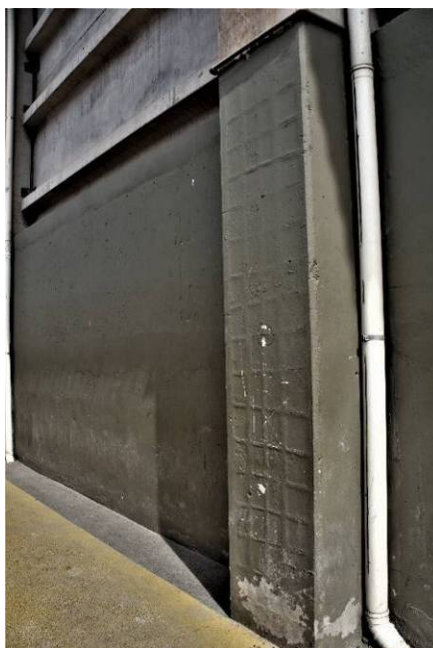
A Figura 46, apresenta tipologia de fissura sobreposta à armadura dos elementos de concreto, identificada em legenda convencionada pelo número “1” (um).

Figura 46. Tipologia de fissuras identificadas pelo número “1” (um) em legenda convencionada (AUTOR, 2019).

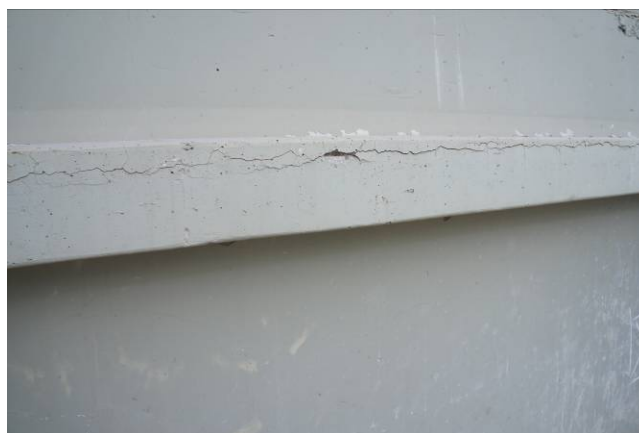
A Figura 47 apresenta tipologia de fissura sobreposta à armadura dos elementos de concreto, acompanhada de destacamento de espessura de cobrimento, identificada em legenda convencionada pelo número “2” (dois).

Figura 47. Tipologia de fissuras identificadas pelo número “2” (dois) em legenda convencionada (AUTOR, 2019).

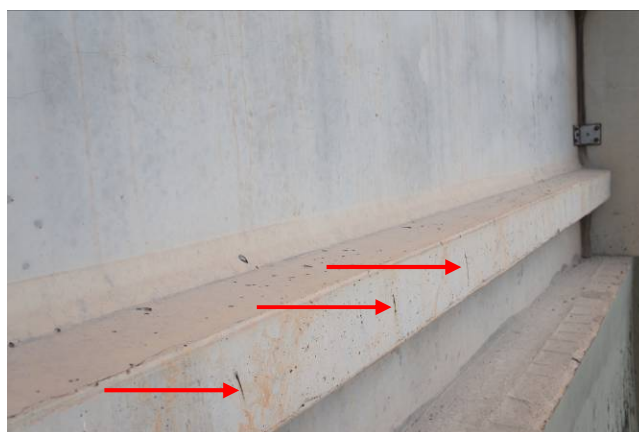
A Figura 48 apresenta tipologia de fissura sobreposta à armadura dos elementos de concreto, acompanhadas de manchas oriundas do processo de corrosão da armadura, identificada em legenda convencionada pelo número “3” (três).

Figura 48. Tipologia de fissuras identificadas pelo número “3” (três) em legenda convencionada (AUTOR, 2019).

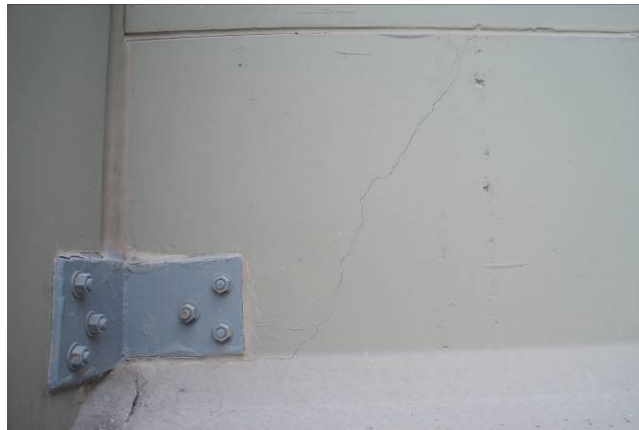
A Figura 49, apresenta tipologia de fissura com direção bem definida, sem sobreposição à armadura dos elementos de concreto, identificada em legenda convencionada pelo número “4” (quatro).

Figura 49. Tipologia de fissuras identificadas pelo número “4” (quatro) em legenda convencionada (AUTOR, 2019).

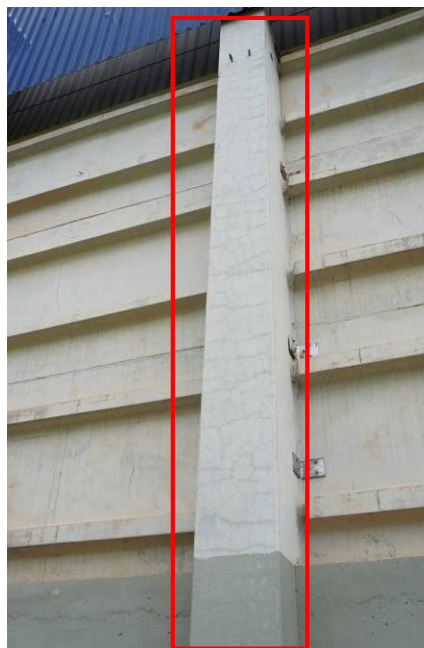
A Figura 50 apresenta tipologia de fissura sem direções específicas (mapeadas, pele de crocodilo ou em rede), identificada em legenda convencionada pelo número “5” (cinco).

Figura 50. Tipologia de fissuras identificadas pelo número “5” (cinco) em legenda convencionada (AUTOR, 2019).

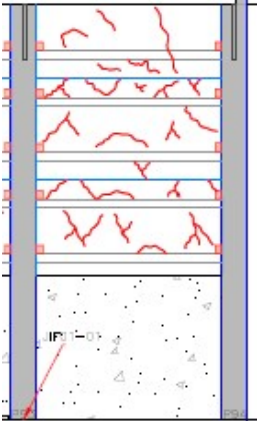
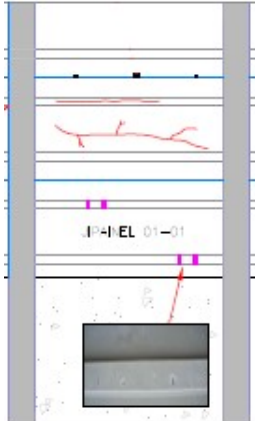
| Elemento – Painel Pré Moldado 90-91 | | Elemento – Painel Pré Moldado 92-93 | |
|---|---|---|---|
| | 5 | | 3 e 5 |

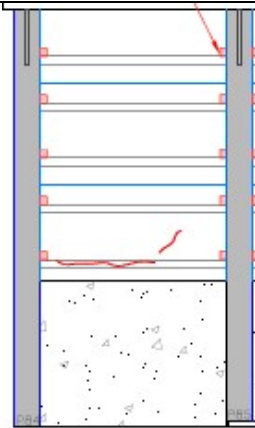
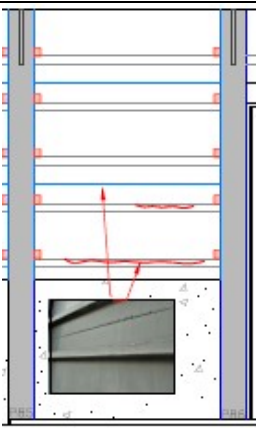
| FISSURAS IDENTIFICADAS NO BOX 02 - ARMAZÉM 01 | | | |
|---|---|---|---|
| Elemento – Painel Pré Moldado 87-88 | | Elemento – Painel Pré Moldado 88-89 | |

| FISSURAS IDENTIFICADAS NO BOX 02 - ARMAZÉM 01 | | | |
|---|---|---|---|
| | 2 e 4 | | 2 |

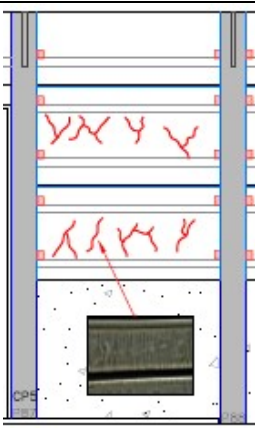
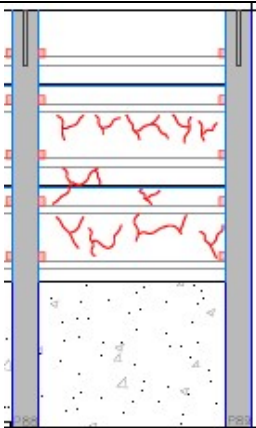
| FISSURAS IDENTIFICADAS NO BOX 02 - ARMAZÉM 01 | | | |
|---|---|---|---|
| Elemento – Painel Pré Moldado 19-18 | | Elemento – Painel Pré Moldado 18-17 | |

| FISSURAS IDENTIFICADAS NO BOX 02 - ARMAZÉM 01 | | | |
|---|---|---|---|
| | 5 | | 5 |

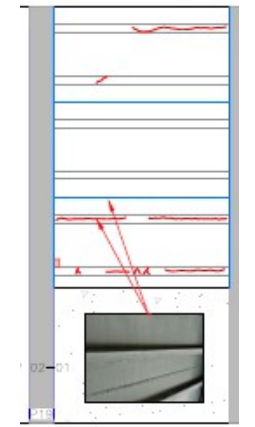
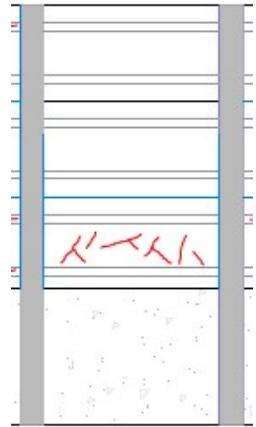
| FISSURAS IDENTIFICADAS NO BOX 02 - ARMAZÉM 01 | | | |
|---|---|---|---|
| | 2 | | 5 |

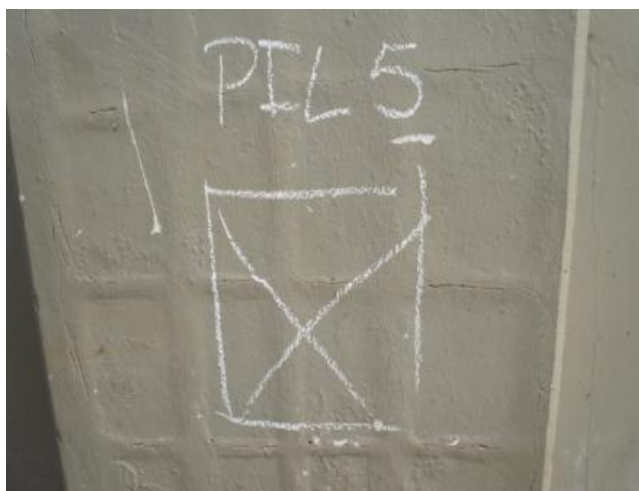
Tais fatores denunciam e confirmam a ocorrência de fissura em pilar pré moldado por assentamento plástico, vide Figura 51.

Figura 51. Fissuras em pilar pré moldado por assentamento plástico (AUTOR, 2019).

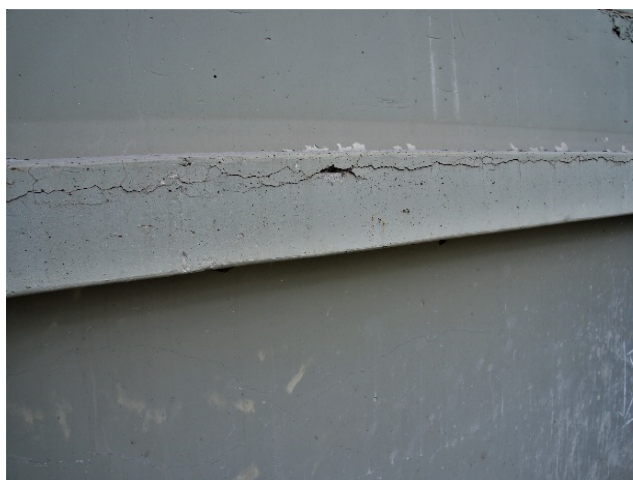
Figura 52. Fissuras em painel vertical pré moldado devido à corrosão de armadura (AUTOR, 2019).

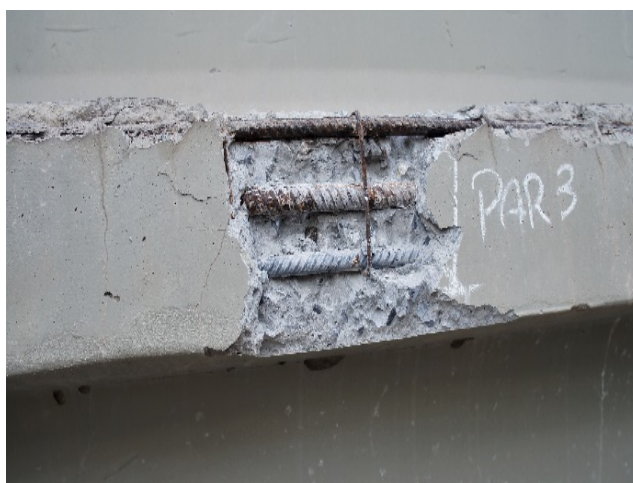
Figura 53. Detalhe de abertura de janela de inspeção em painel vertical pré moldado com fissuras e destacamento devido ao processo de corrosão de armaduras (AUTOR, 2019).

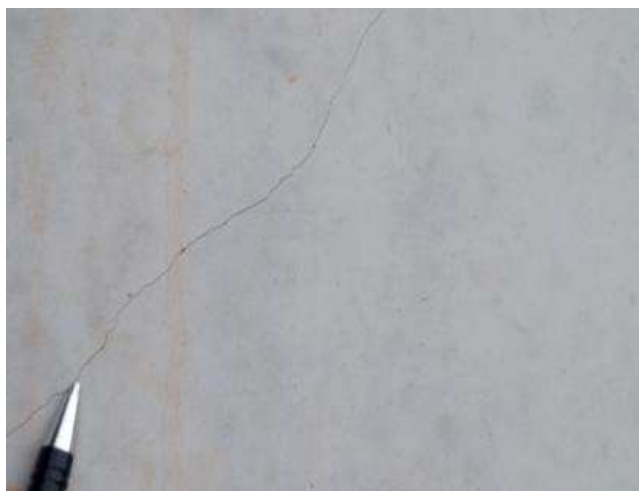
Figura 54. Fissuras diagonais registradas em painéis verticais a partir de seus vértices por excesso de carga (AUTOR, 2019).

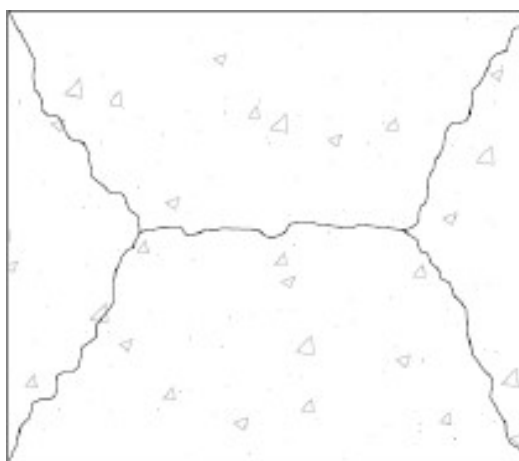
Figura 55. Fissuras em laje por excesso de carga (TOMAZELI, 2019).

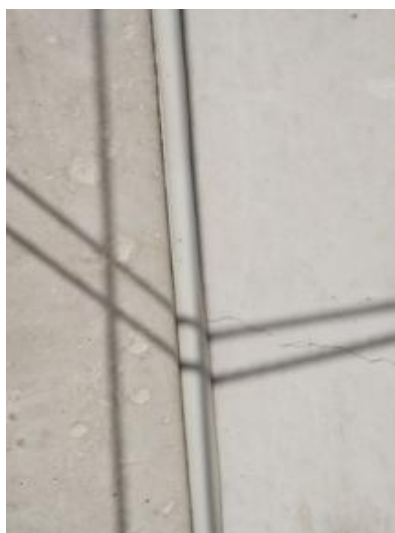
Figura 56. Detalhe de esmagamento de juntas entre pilares e painéis verticais (AUTOR, 2019).

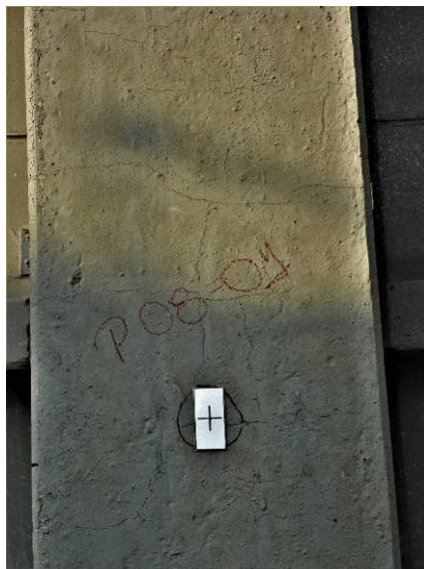
Figura 58. Fissuras tipo pele de crocodilo em pilar pré moldado (AUTOR, 2019).

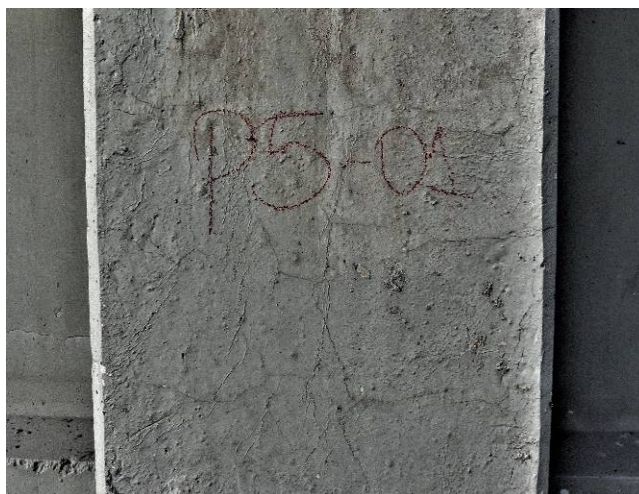
Figura 59. Fissuras tipo pele de crocodilo em pilar pré moldado (AUTOR, 2019).
