**ESTUDO COMPARATIVO DAS CONDIÇÕES ATUAIS DAS CHAMINÉS A E B,  
COM DIFERENÇA DE IDADE DE 13 ANOS.**

Trabalho de Conclusão de Curso apresentado ao curso de Pós Graduação em Patologia das Obras Cíveis, Pós-Graduação *lato sensu*, do IDD como requisito parcial para a obtenção do Grau de Especialista em Patologia nas Obras Cíveis.

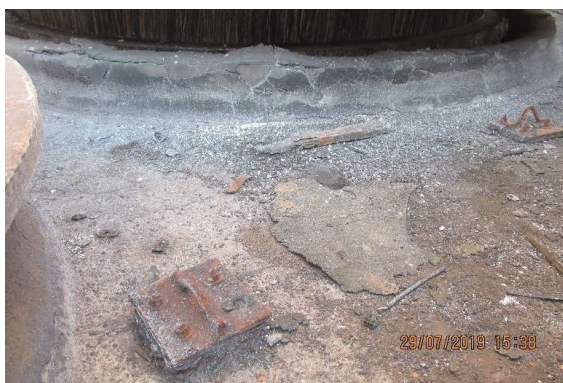
Foto 1 – Sinais de lixiviação e impregnações de sais na mureta.

Para prevenir sua ocorrência, recomenda-se restringir a fissuração, de forma a minimizar ou cessar a infiltração de água, e proteger as superfícies expostas com produtos específicos.

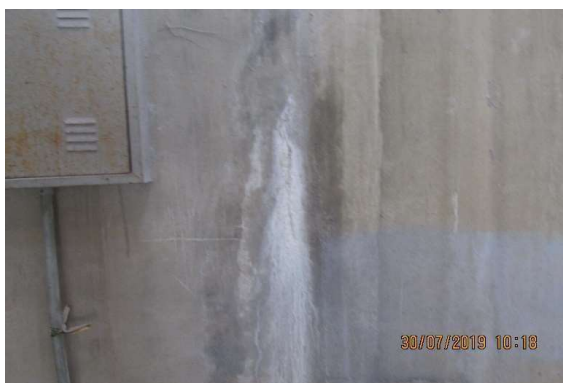
Foto 2 – Fissura com manchas de percolação de água e eflorescência.

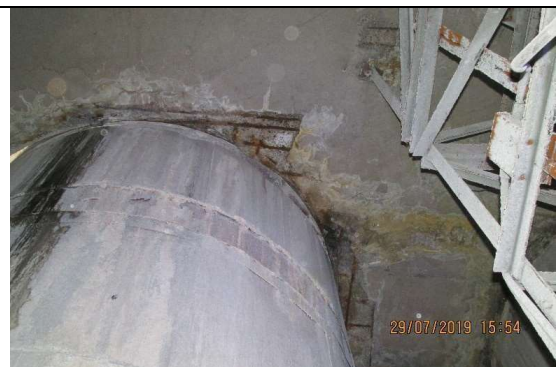
No interior da chaminé encontram-se sinais de deslocamento do concreto ocasionados pela corrosão das armaduras, onde nota-se eflorescência e contaminação da superfície (Foto 5) por fuligem originadas do processo fabril.

Foto 5 - Deslocamento do concreto e corrosão das armaduras.

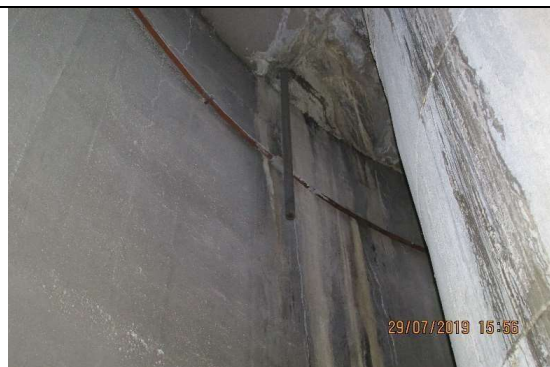
Na laje de teto nota-se o processo de lixiviação do concreto, já com manchas esbranquiçadas (Foto 6).

Foto 6 – Processo de lixiviação do concreto.

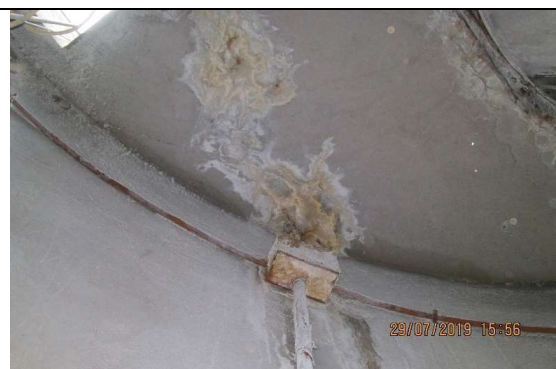
Registra-se que a laje está com sinais de vazamentos originados de águas de chuva, e eflorescências devido a fissuras e falta de impermeabilização. Observa-se a degradação das instalações elétricas (Foto 7).

Foto 7 – Evidência de umidade e eflorescência.

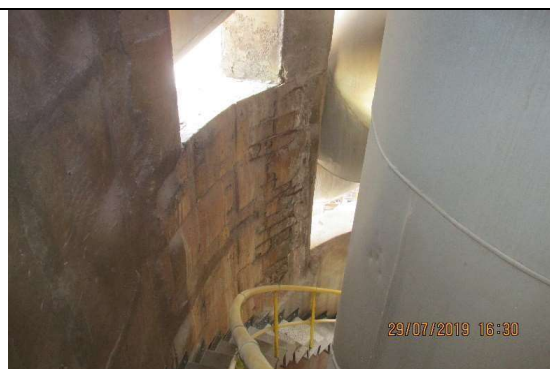
Parede interna em nível intermediário armaduras com baixo cobrimento e em estado avançado de corrosão nas janelas de passagem das tubulações de gás (Foto 8).

Foto 8 – Parede interna com armaduras com baixo cobrimento.

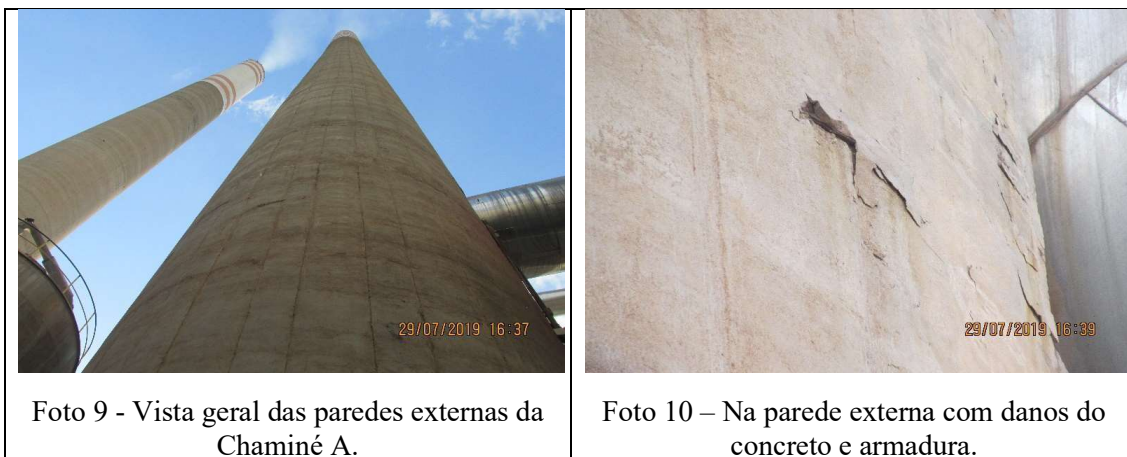
Vista geral das paredes externas da Chaminé A, sem proteção e exposta às agressões químicas do ambiente e ao intemperismo. Verifica-se a degradação superficial generalizada do concreto com deslocamentos e corrosão de armaduras que têm baixo cobrimento (Foto 9).

Na parede externa, em maior detalhe os danos do concreto devido a expansão da armadura. Verifica-se estrutura de concreto com deslocamentos e com armaduras corroídas (Foto 10).

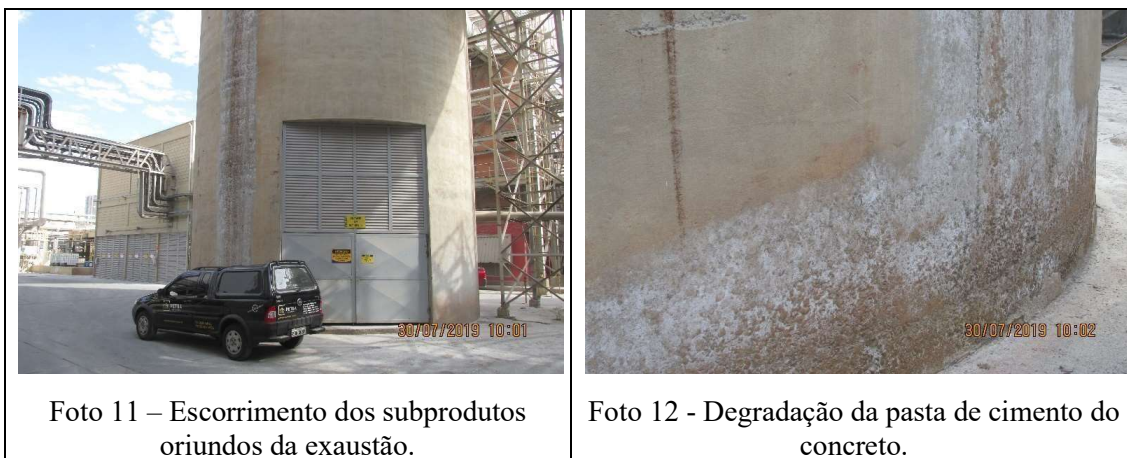
Na porta de acesso a chaminé, há sinais de escoamento dos subprodutos oriundos da exaustão dos dutos da chaminé (Foto 11).

Na parede externa, a área inferior apresenta degradação da pasta de cimento do concreto, com os agregados expostos. Há contaminação do concreto (Foto 12).

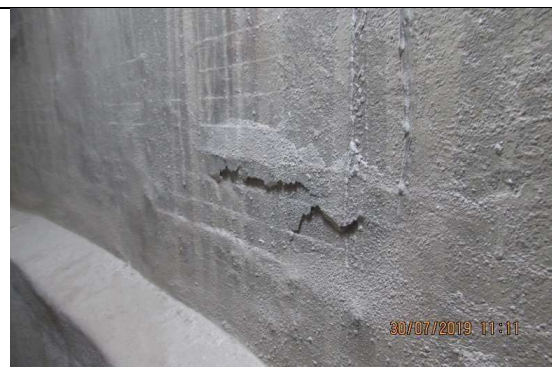
No nível 75,00m, a parede interna encontra-se com deslocamento do concreto, proveniente da expansão das armaduras gerada pela corrosão da mesma (Foto 13).

Foto 13 - Parede interna com deslocamento do concreto.

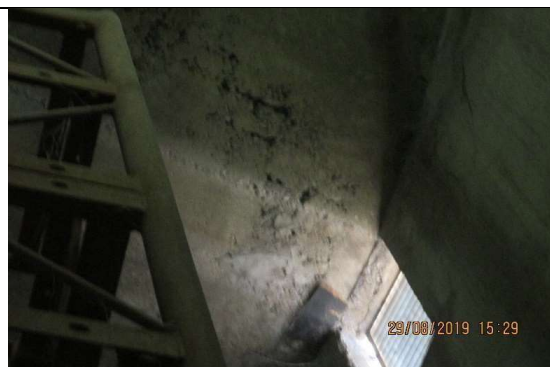
Encontra-se pontos de segregação no concreto da laje teto no nível 125,00m (Foto 14).

Foto 14 - Pontos de segregação no concreto da laje teto.

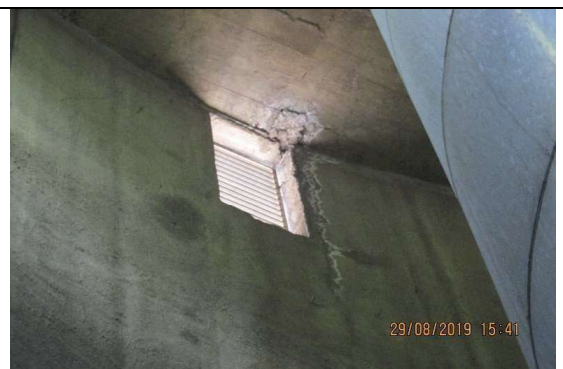
Evidencia-se sinais de eflorescência na laje do teto da chaminé (Foto 15).

Foto 15 - Laje de teto com sinais de eflorescência.

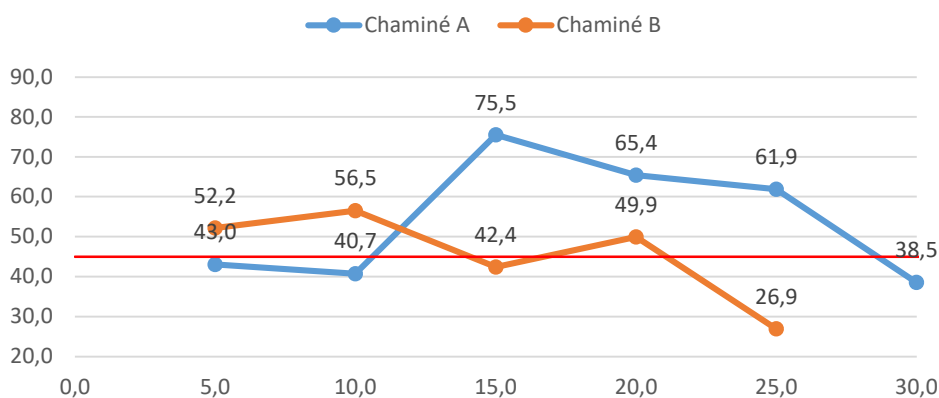
Figura 7 – Espessura média de cobrimento.

Porém, ambas também possuem pontos com baixo cobrimento, conforme inspeção visual, caracterizando falhas no processo construtivo. Esses pontos com baixo cobrimento podem ser portas de entrada do avanço da carbonatação, onde o pH do concreto é reduzido, despассивando a armadura e dando início a corrosão. Lembrando que na época da construção, a versão da NBR 6118 vigente era de 1978.

Nota-se no gráfico abaixo (Figura 7), que a chaminé A possui pontos com maiores cobrimentos, em relação a chaminé B.

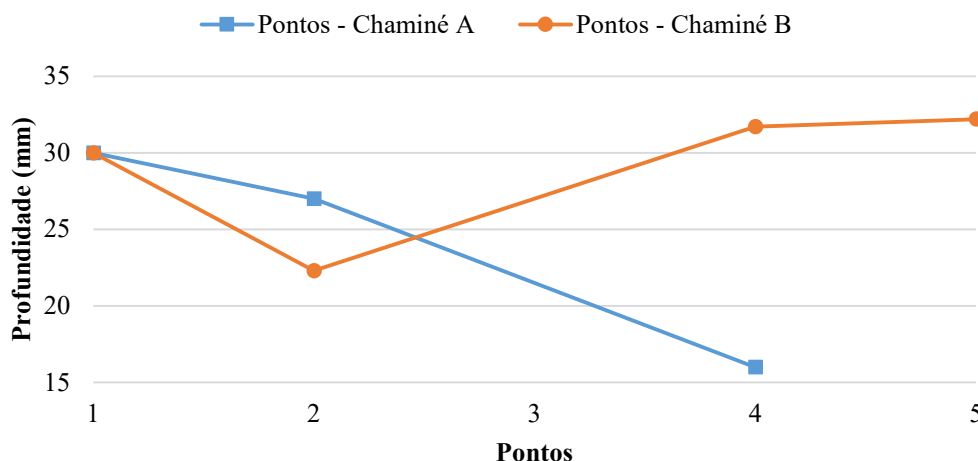
Figura 8 – Ensaio de alcalinidade.

Nas chaminés A e B, podemos ver que nos locais ensaiados, já temos a frente de carbonatação ocorrendo em ambas as estruturas. Com frentes de carbonatação que atingem a profundidade de 16 mm a 30 mm na chaminé A, e profundidades de 22,3 mm a 32,2 mm na chaminé B, conforme demonstrado no gráfico abaixo (Figura 8):

No ensaio de alcalinidade, ambas as chaminés possuem frentes de carbonatação com profundidades acima de 20 mm.

Ao analisar os resultados das chaminés A e B, foi visto que a carbonatação na chaminé A ainda não atingiu as armaduras, estando aparentemente íntegra, diferente da chaminé B, cuja carbonatação está avançando mais rapidamente com o passar dos anos, e já despassivou as armaduras, tendo o processo de corrosão instalado.

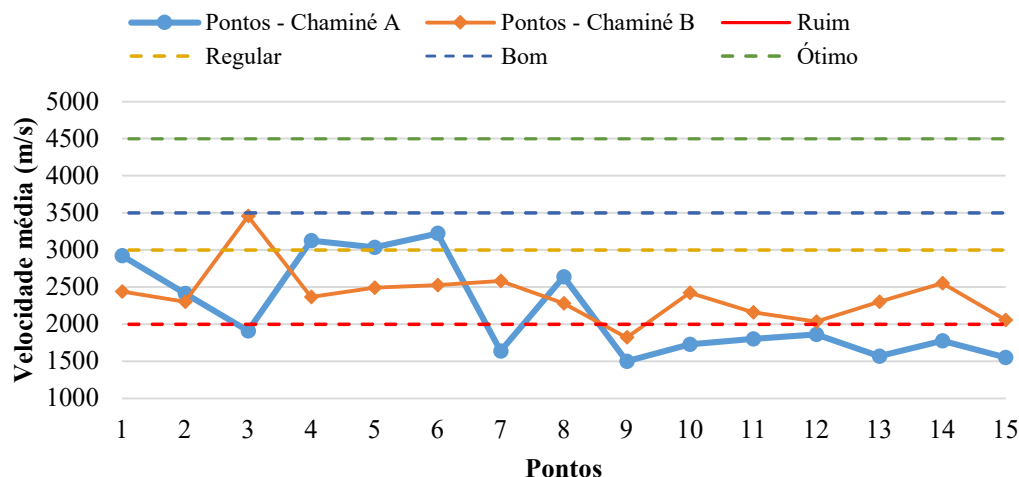
Figura 9 – Ensaio de ultrassonografia.

No gráfico abaixo (Figura 9), pode-se constatar que a chaminé A possui pontos uniformes, com leitura de 86% dos pontos classificados como “Regular”, enquanto que a chaminé B possui 60% dos pontos classificados como “Ruins”, demonstrando mais consistência na chaminé A. Desse modo pode-se dizer que a análise de ultrassom esclarece o motivo do ensaio anterior, onde lê-se que a

chaminé B possui um avanço mais rápido da frente da carbonatação, pois o seu concreto demonstra grande índice de vazios.
