**INSPEÇÃO E DETERMINAÇÃO DO ÍNDICE DE CONDIÇÃO DO PAVIMENTO  
(ICP) PARA O PAVIMENTO RÍGIDO DE CONCRETO DAS ESTAÇÕES-TUBO DA  
LINHA VERDE SUL (ANTIGA BR-116)**

Trabalho de Conclusão de Curso apresentado ao curso de Pós Graduação em Patologia das Obras Cíveis, Pós-Graduação *lato sensu*, da faculdade IDD como requisito parcial para a obtenção do Grau de Especialista em Patologia nas Obras Cíveis.

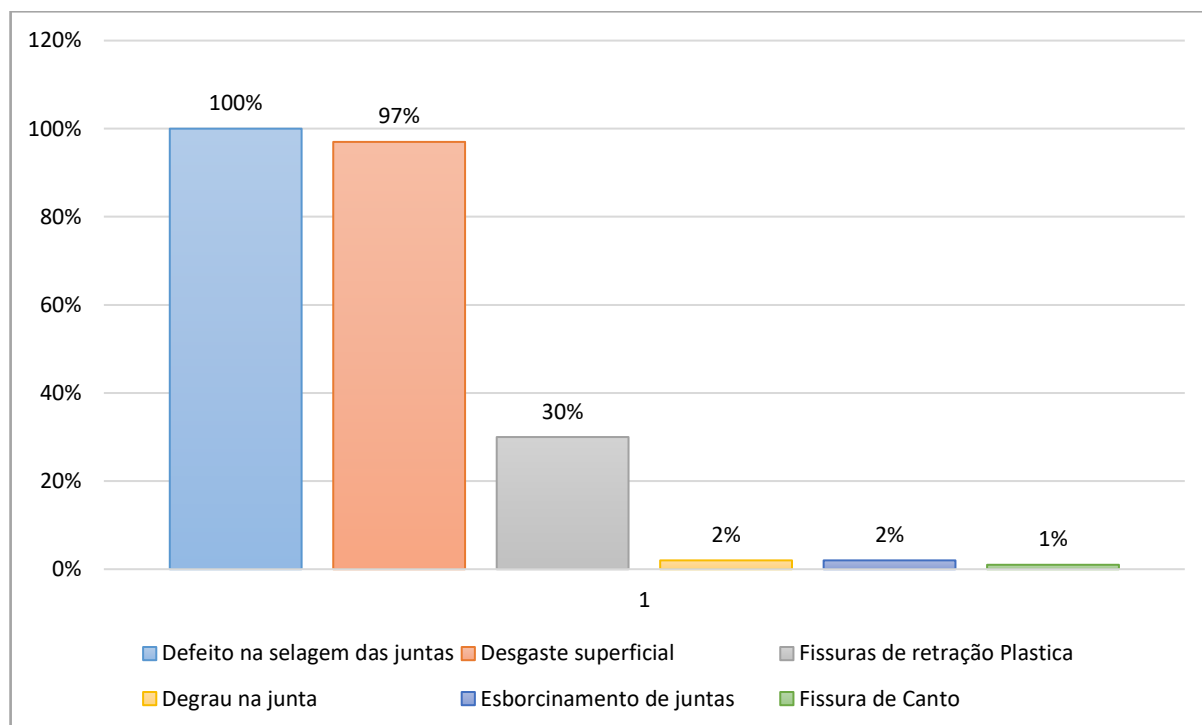
Gráfico 3 - Defeitos do pavimento da estação São Pedro

O Gráfico 3 apresenta o resumo dos defeitos encontrados na estação tubo São Pedro. Nota-se que o defeito na selagem das juntas e o desgaste superficial destacam-se dos demais defeitos, tendo em vista a alta incidência dos mesmos. No entanto, vale ressaltar que nessa estação tubo também foram encontrados os seguintes defeitos: fissuras de retração plástica (30%), degrau na junta (2%), esborcinamento de juntas (2%) e fissura de canto (1%).

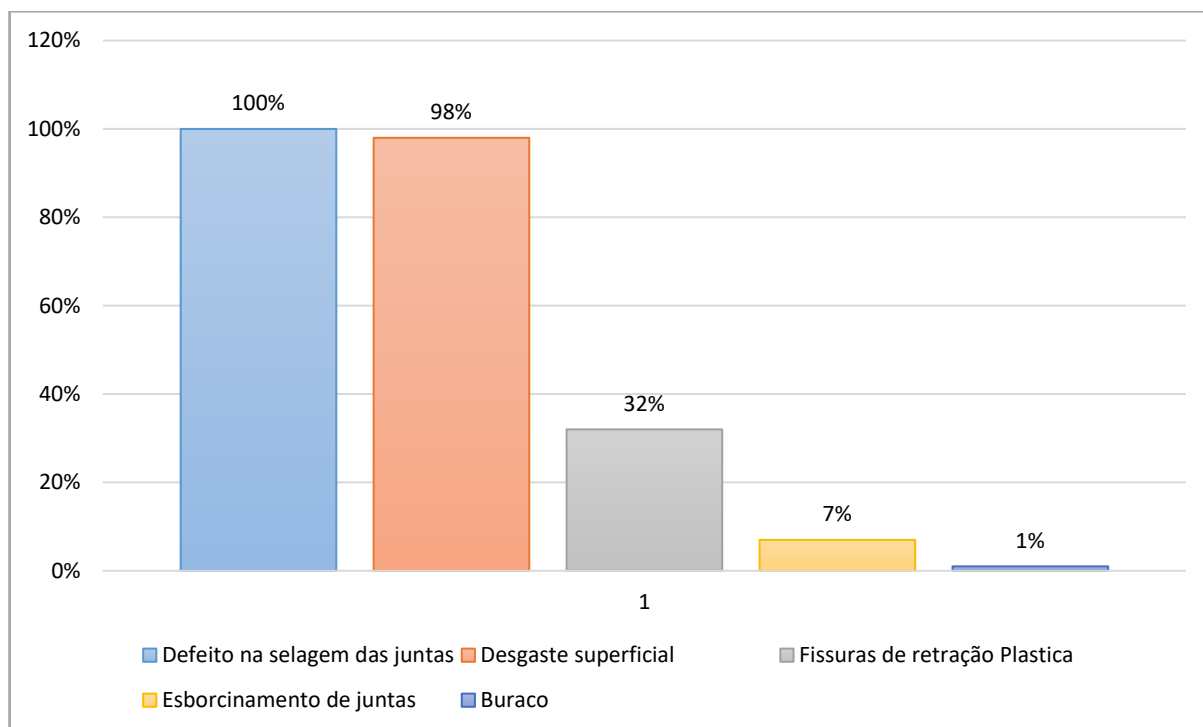
Gráfico 4 - Defeitos do pavimento da estação Xaxim

O Gráfico 4 apresenta o resumo dos defeitos encontrados na estação tubo Xaxim. Nota-se que assim como ocorreu na estação tubo São Pedro, o defeito na selagem das juntas e o desgaste superficial destacam-se dos demais defeitos, tendo em vista a alta incidência destes. No entanto, vale ressaltar que nessa estação tubo também foram encontrados os seguintes defeitos: fissuras de retração plástica (32%), esborcinamento de juntas (7%) e buraco (1%).

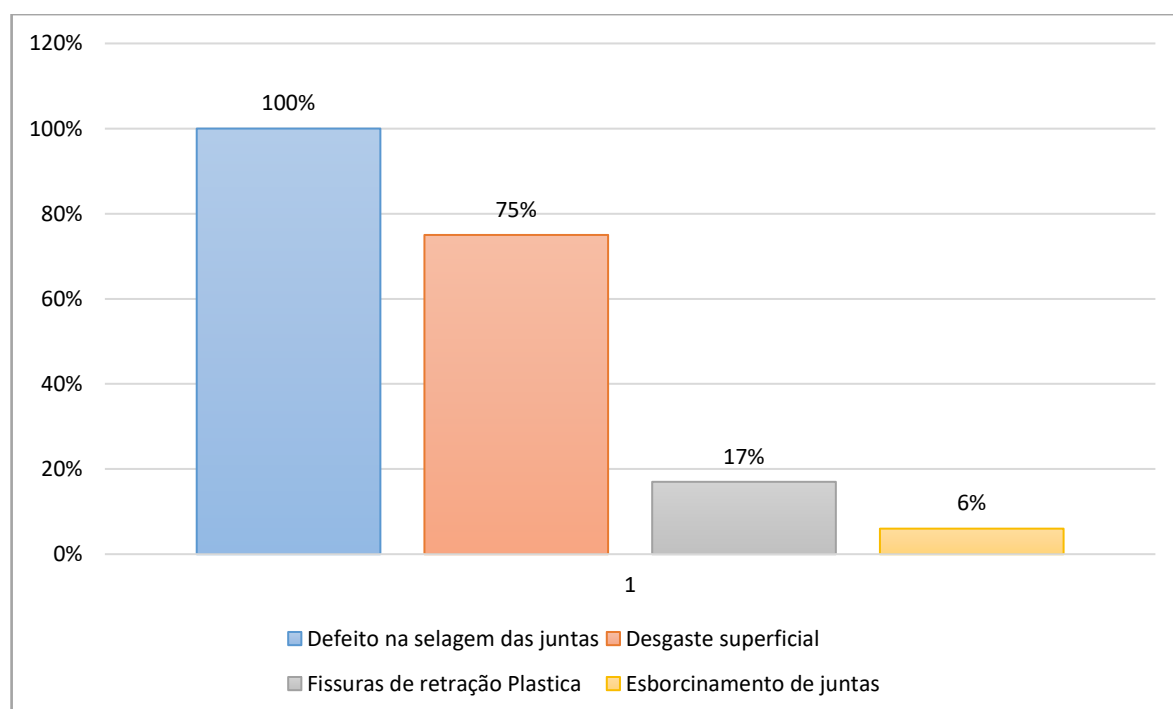
Gráfico 5 – Defeitos do pavimento da estação Santa Bernadethe

O Gráfico 5 apresenta o resumo dos defeitos encontrados na estação tubo Santa Bernadethe. Nota-se que o defeito na selagem das juntas é o que sobressai, tendo em vista que ocorre em todas as placas, seguido do desgaste superficial (75%), fissuras de retração plástica (17%) e esborcinamento de juntas (6%).

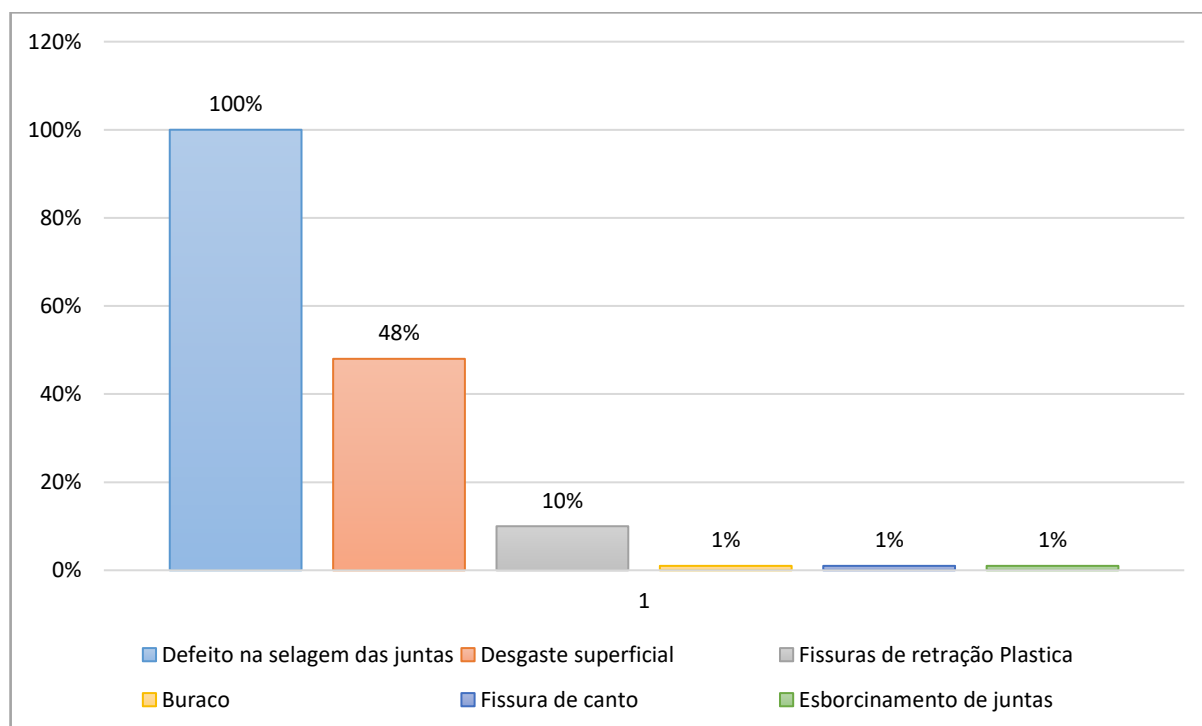
Gráfico 6 - Defeitos do pavimento da estação Fanny

O Gráfico 6 apresenta o resumo dos defeitos encontrados na estação tubo Fanny. Nota-se que o defeito na selagem das juntas é o que sobressai, tendo em vista que ocorre em todas as placas, seguido do desgaste superficial (48%), fissuras de retração plástica (10%), buraco (1%), fissura de canto (1%) e esborcinamento de juntas (1%).

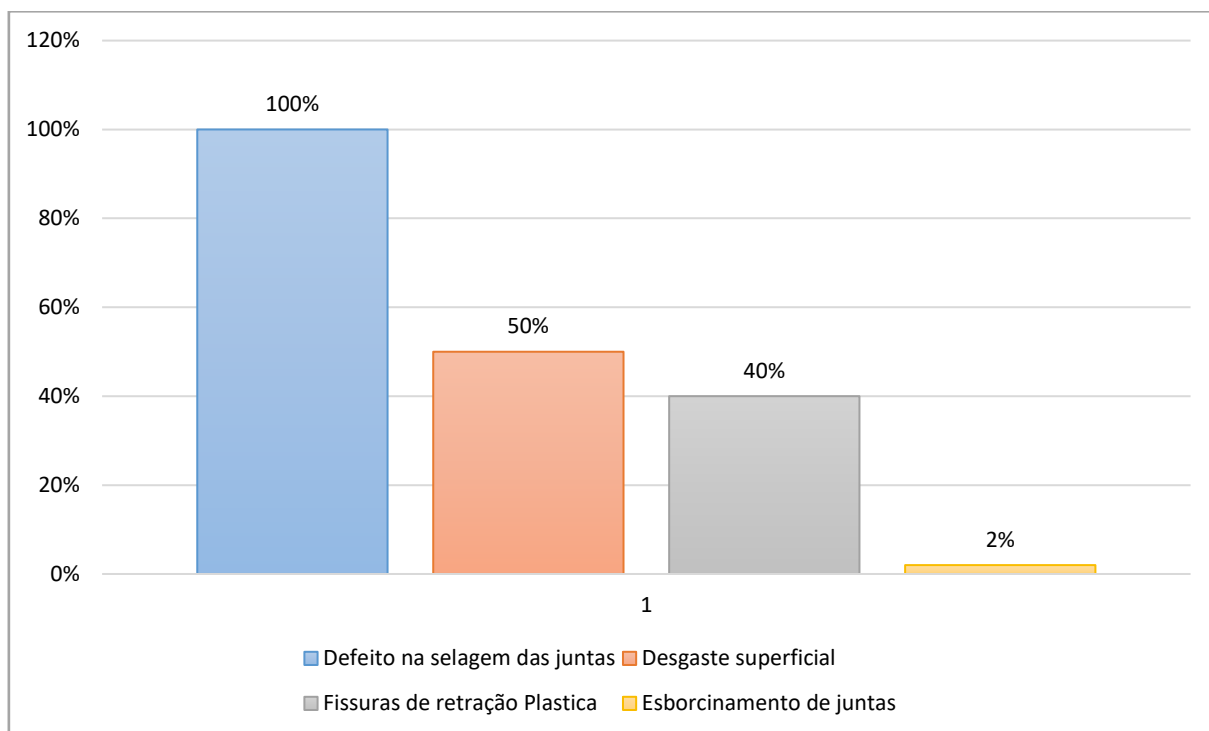
Gráfico 7 - Defeitos no pavimento da estação Marechal Floriano

O Gráfico 7 apresenta o resumo dos defeitos encontrados na estação tubo Marechal Floriano. Nota-se que o defeito na selagem das juntas é o que sobressai, tendo em vista que ocorre em todas as placas, seguido de dois defeitos com incidências muito próximas que são o desgaste superficial (50%) e fissuras de retração plástica (40%), e por fim tem-se o esborcinamento de juntas (2%).

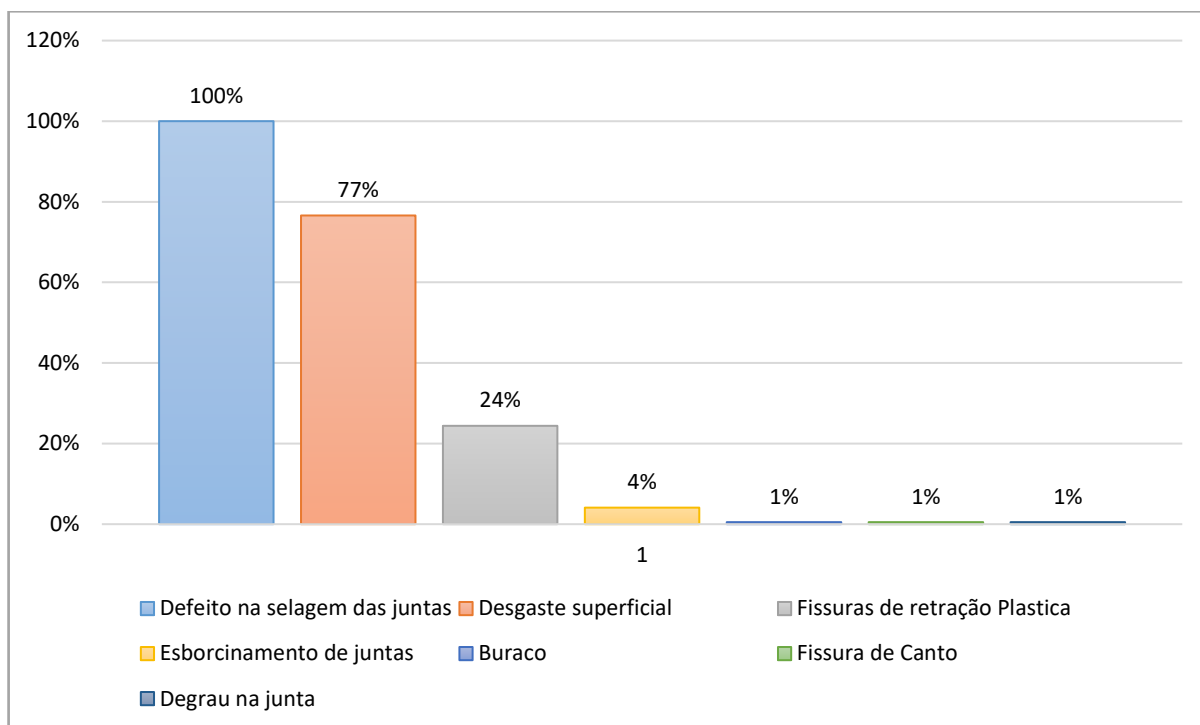
Gráfico 8 - Defeitos nos pavimentos de todas as estações em estudo

O Gráfico 8 apresenta o compilado dos defeitos encontrados em todas as estações tubo que são objetos deste estudo, portanto, como o padrão apresentado nos gráficos individuais de cada estação, o defeito com maior recorrência e que afetou todas as placas foi o defeito na selagem das juntas, seguido do desgaste superficial (77%), fissuras de retração plástica (24%), esborcinamento de juntas (4%), buraco (1%), fissura de canto (1%) e degrau na junta (1%).

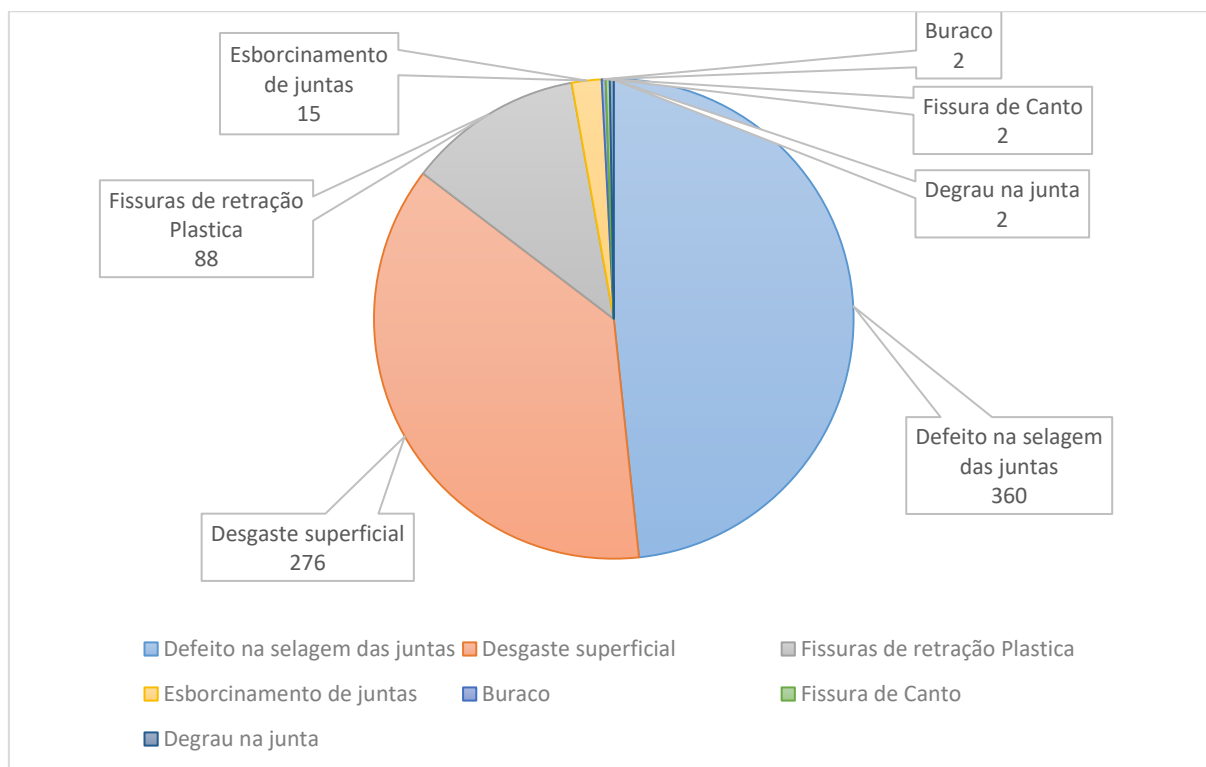
Gráfico 9 - Quantidade de placas afetadas

Como pode-se observar no Gráfico 8 e Gráfico 9 o defeito na selagem das juntas teve incidência em 100% das placas inspecionadas, seguido do desgaste superficial com 77% o que representa 276 placas, fissuras de retração plástica com 24% o que representa 88 placas, 4% ou 15 placas apresentaram esborcinamento nas juntas e os defeitos buraco, fissura de canto e degrau na junta apresentaram 1% ou 2 placas de incidência.

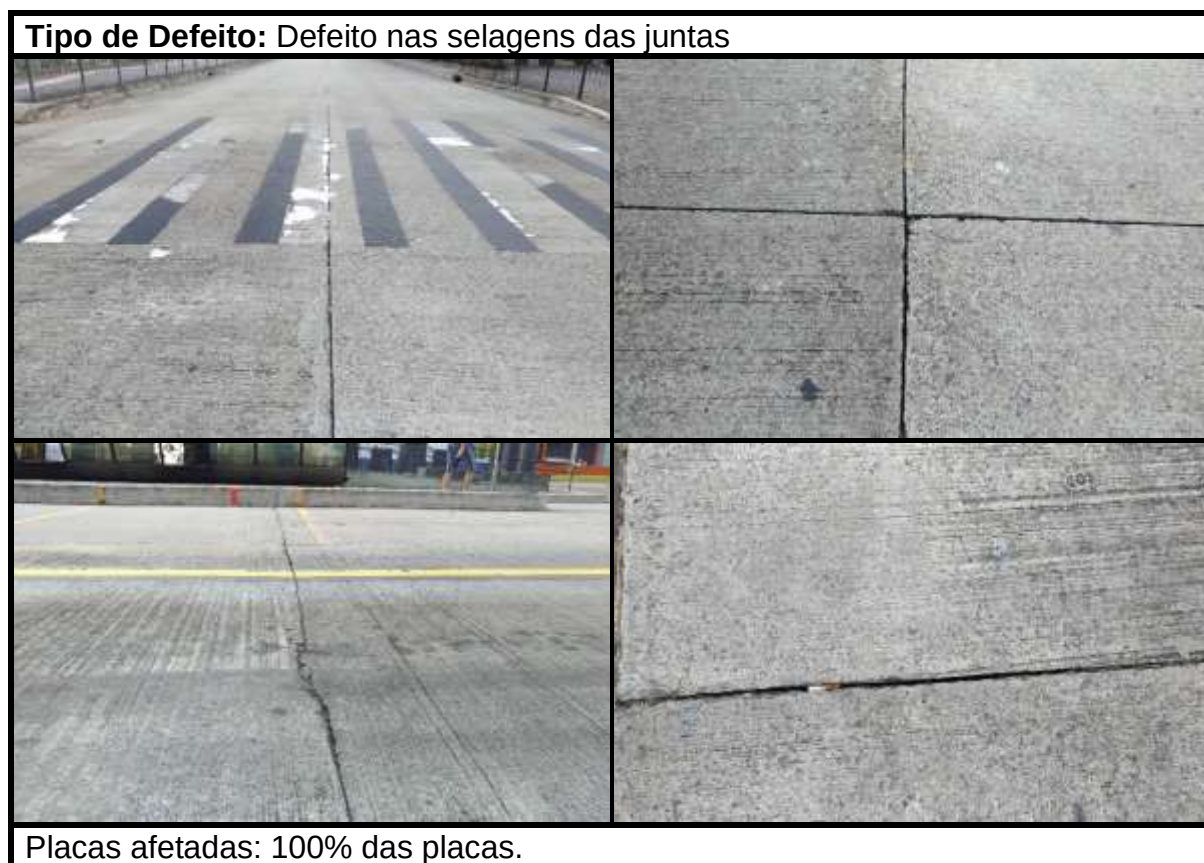
Quadro 9 - Defeito nas selagens das juntas

O Quadro 9 apresenta alguns registros fotográficos de casos de defeito nas selagens das juntas encontrados nas estações tubo em estudo. Com base apenas na análise realizada *in loco* é difícil determinar se a origem desse problema foi a especificação do projeto, a qualidade do produto utilizado, a má aplicação do material ou a falta de manutenção periódica. No entanto considerando que essa manifestação ocorreu em todo o pavimento; considerando que ela não foi acompanhada do aparecimento de fissuras partindo das juntas; considerando que o material é elastomérico e não de silicone e considerando que o pavimento já foi executado a

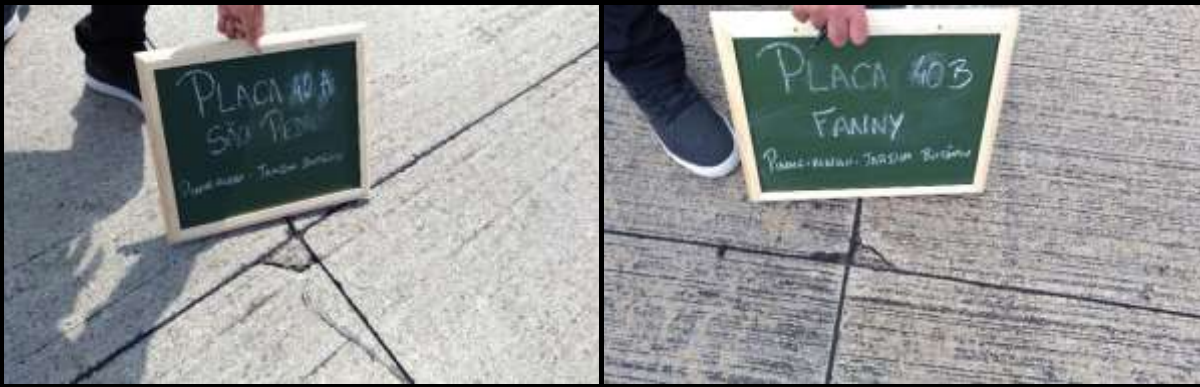
Quadro 14 - Fissura de Canto

O Quadro 14 apresenta os registros fotográficos dos casos de fissuras de canto encontradas nas estações tubo São Pedro e Fanny. Como essa manifestação ocorreu em pontos isolados, acredita-se que a origem desse defeito foi na fase de execução, sendo as possíveis causas a insuficiência de suporte da fundação nesses locais e/ou deficiência de transferência de cargas devido a má execução das barras de transferência.

| Tipo de defeito: Fissura de Canto | | |
|---|---|---|
| Placas afetadas | Estação São Pedro | 40A |
| | Estação Fanny | 40B |
