**ESTUDO COMPARATIVO DOS RESULTADOS DA APLICAÇÃO DA  
METODOLOGIA ORIGINAL DE DETERMINAÇÃO DO GRAU DE  
DETERIORAÇÃO DE ESTRUTURAS (GDE/UNB) COM OS RESULTADOS  
DESTA METODOLOGIA AJUSTADA SEGUNDO O FLUXOGRAMA DE  
INSPEÇÕES EM MARQUISES DE CONCRETO.**

Trabalho de Conclusão de Curso apresentado ao curso de Pós-Graduação em Patologia das Obras Civas, Pós-Graduação *lato sensu*, do Instituto IDD como requisito parcial para a obtenção do Grau de Especialista em Patologia nas Obras Civas.

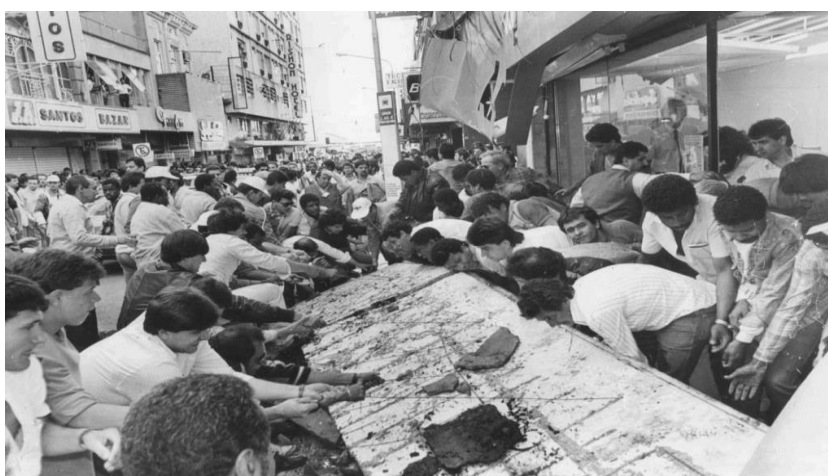
Figura 3. Queda de marquise Loja Arapuã em 1988 (GONÇALVES, 2011).

A Figura 03, é referente ao colapso de uma marquise no centro de Porto Alegre, em outubro de 1988, uma marquise da Loja Arapuã de 16 m desabou por volta da 16h, no momento da queda havia grande movimento no local devido a uma comemoração do dia das crianças, cerca de 10 pessoas ficaram feridas e outras 9 vítimas fatais (GONÇALVES, 2011).

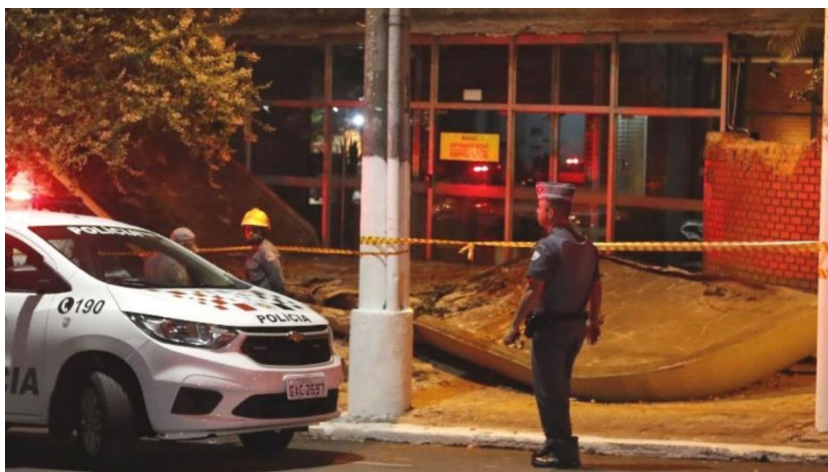
Figura 4. Queda de marquise zona Oeste de São Paulo (UOL, 2019).

Muitos fatos de desabamento de marquises ocorreram nas últimas décadas e continuam a acontecer, o que demonstra o risco que estes elementos podem causar a população, por exemplo, a queda de uma marquise de concreto com aproximadamente 15 metros, ocorreu na zona Oeste de São Paulo, no dia 13/11/2019 as 19 horas, na rua

Bela Cintra, bairro Jardim Paulista, tendo uma vítima fatal e um ferido, conforme mostra a Figura 04 (UOL, 2019).

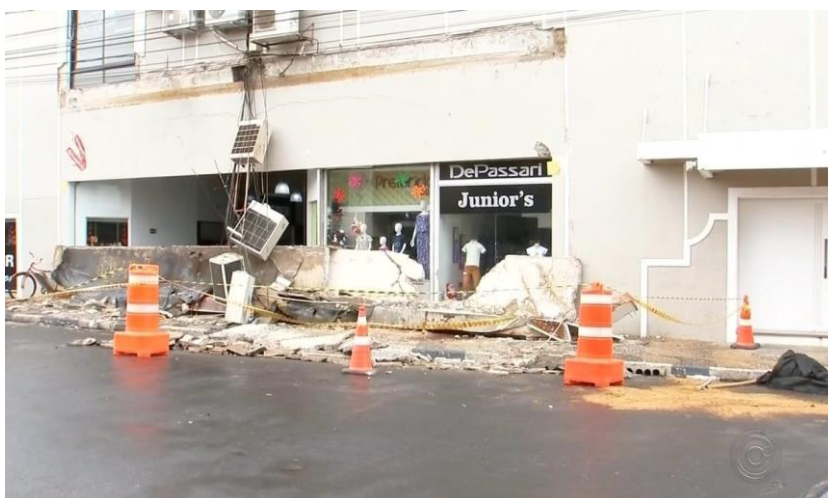
Figura 5. Queda de marquise do shopping center em Penápolis (G1 SP, 2019).

No dia 23/11/2019, em Penápolis, no interior de São Paulo, uma marquise de um shopping desabou, o acidente ocorreu ao meio dia, horário de grande movimento no local, no momento do acidente duas mulheres passavam por ali, uma delas ficou ferida e outra faleceu (G1 SP, 2019). A Figura 05, mostra o local após o colapso da marquise, que era de concreto e estrutura metálica, é possível ver as máquinas de ar condicionado penduradas, pois estavam sobre a marquise.

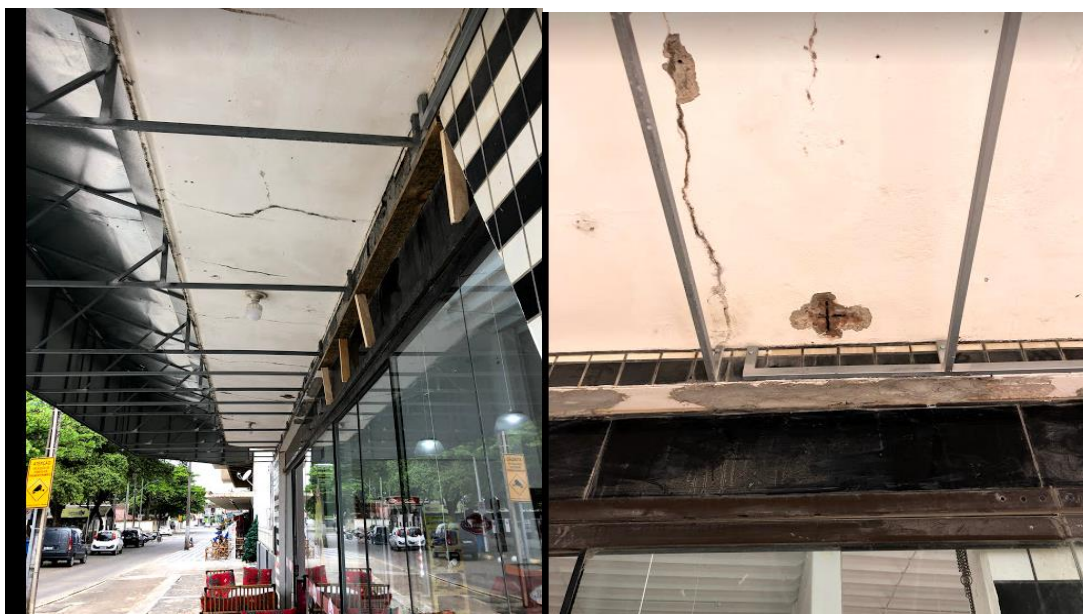
Figura 16. Superfície inferior da Marquise na Fachada Frontal (O Autor, 2019).

Notou-se que, essas manifestações patológicas podem ter sido agravadas pela sobrecarga dos ventos sobre o painel publicitário, ao qual está fixado por parafusos diretamente na marquise, assim como o próprio efeito agressivo do ambiente local, visto que fica de frente a orla marítima.

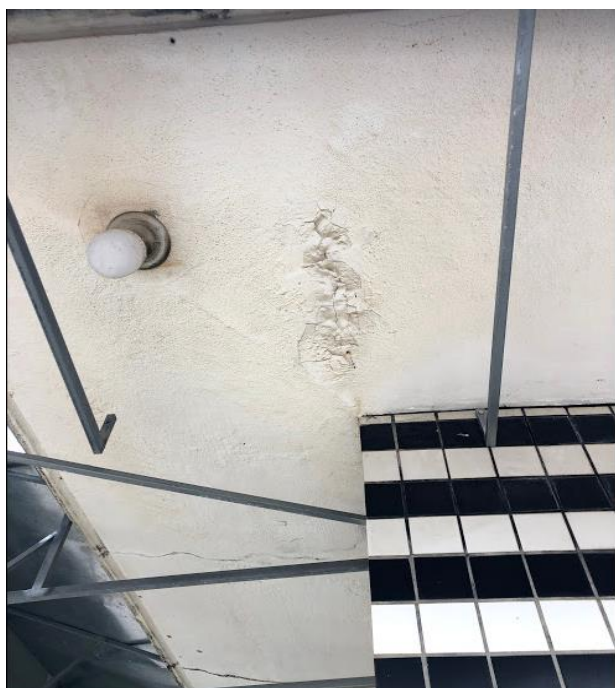
Figura 17. Manchas de Infiltração na Fachada Frontal (O Autor, 2019).

A Figura 17, na parte frontal da Marquise em continuidade com a fachada lateral, encontrou-se indícios de infiltração na face inferior, com formação de bolhas na pintura.

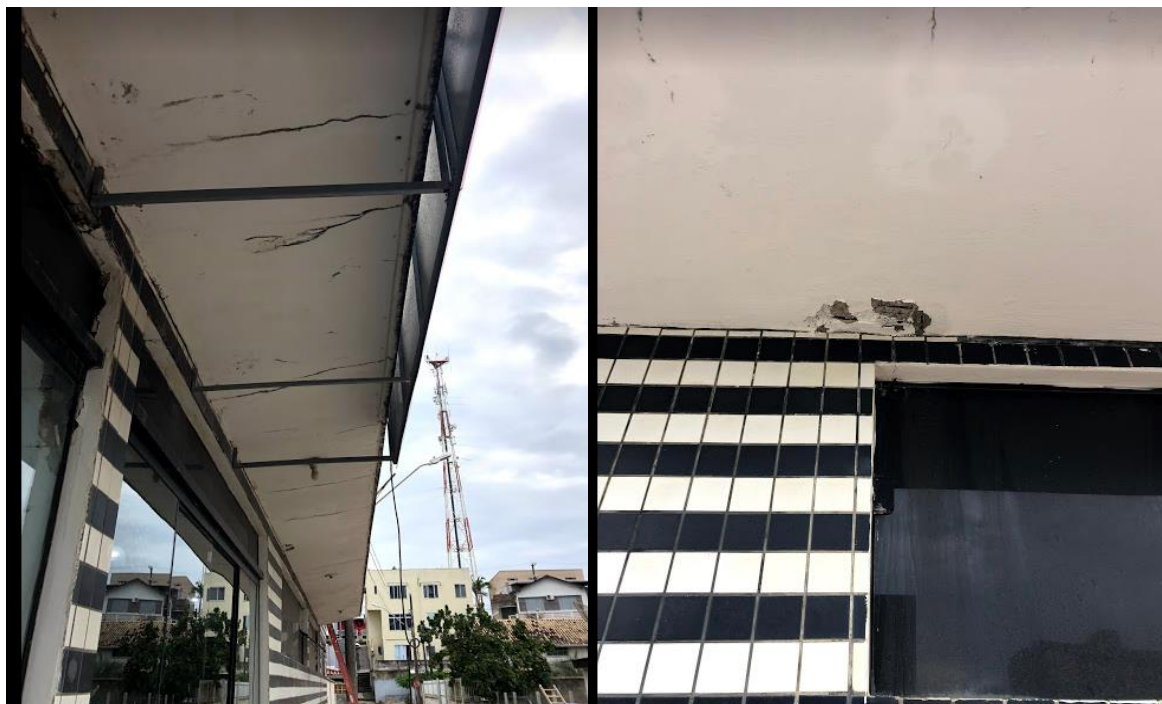
Figura 18. Superfície inferior da Marquise na Fachada Lateral (O Autor, 2019).

A Figura 18, é referente a fachada lateral, tendo na face inferior da marquise manifestações patológicas semelhantes da fachada frontal, a existência de fissuras transversais na imagem à esquerda e pontos com corrosão com início de deslocamento na imagem à direita.

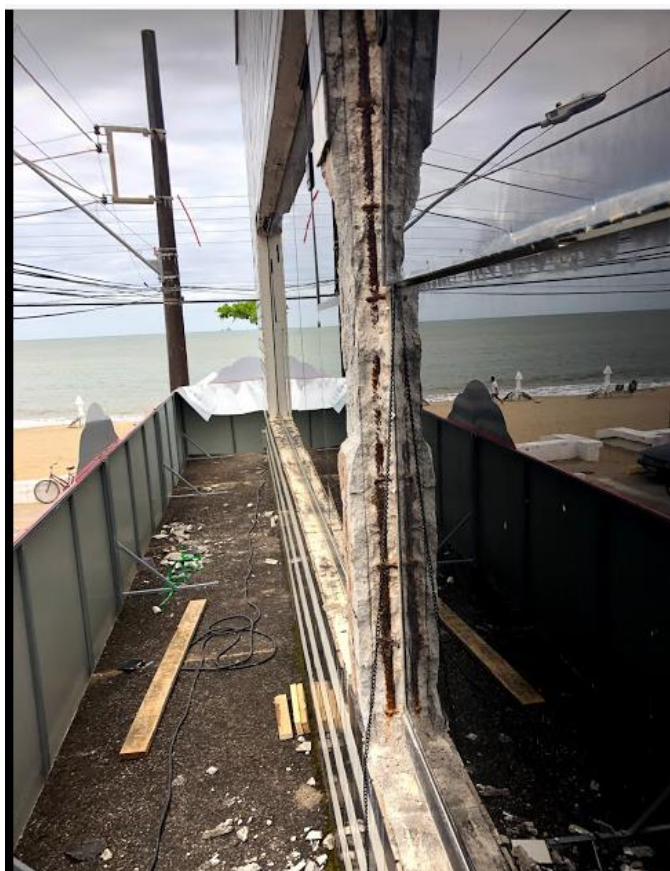
Figura 19. Face superior da marquise (O Autor, 2019).

A Figura 19, mostra a face superior da marquise, em sentido para fachada frontal, observou-se a inexistência de sistema de impermeabilização ao longo do elemento, contendo apenas uma camada de concreto para regularização da superfície. É possível verificar que a estrutura metálica dos painéis está fixada com parafusos, estando diretamente na face superior da marquise, o que pode facilitar a infiltração de fluidos.

Ainda na Figura 19, nota-se que o edifício estava em reformas, apresentando diversos pontos de corrosão de armaduras em outros elementos estruturais, possíveis indícios de que problemas com corrosão e outras manifestações patológicas na edificação são generalizados.

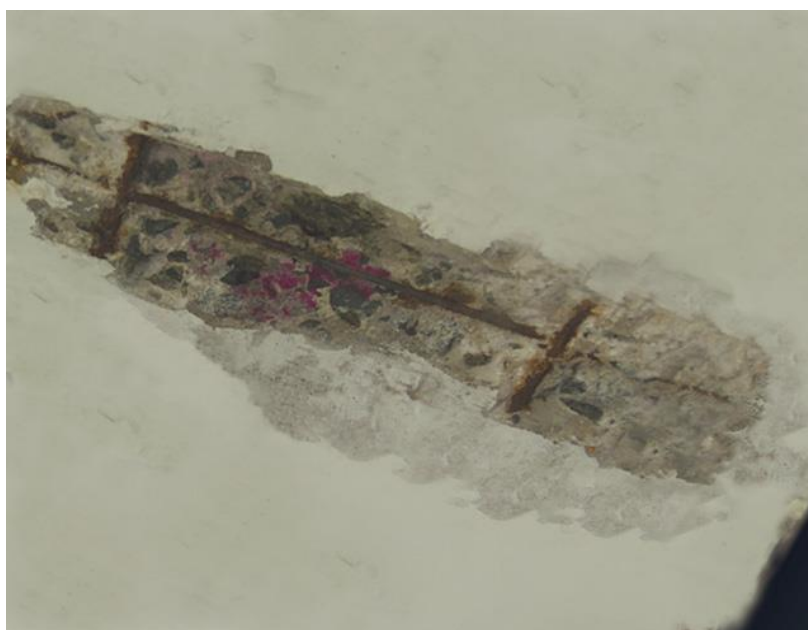
Figura 27. Resultado da realização do Ensaio de Carbonatação, Fachada Frontal face inferior (O Autor, 2019).

Como é possível observar na Figura 27, a área está em grande parte carbonatada, sendo o ponto mais profundo da abertura com regiões em vermelho carmim, verificou-se que o processo de carbonatação atingiu uma profundidade aproximada de 35mm, alcançando as armaduras inferiores.

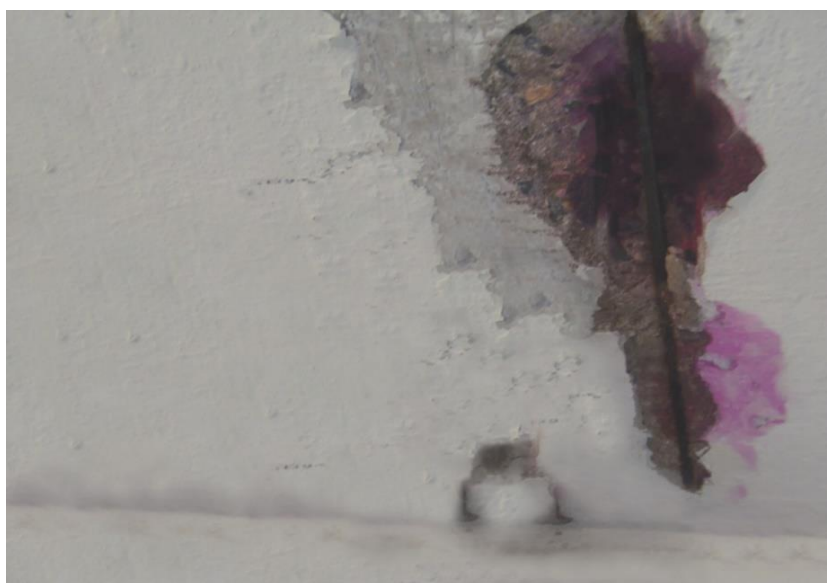
Figura 28. Resultado da realização do Ensaio de Carbonatação, Fachada Lateral face inferior (O Autor, 2019).

Da mesma maneira realizou-se os procedimentos para o ensaio de carbonatação na fachada lateral, como visto na Figura 28, tendo abertura total aproximada de 25,0cm e largura 7,0cm, com a profundidade de 50,0mm no ponto central da abertura, nota-se um resultado diferente, porém, a área carbonatada já atingiu a armadura, mas possui maior área de concreto não carbonatado a partir dos 25,0mm de profundidade.
