**ESTUDO COMPARATIVO ENTRE O ENSAIO DE PERCUSSÃO E  
TERMOGRAFIA PARA IDENTIFICAÇÃO DE MANIFESTAÇÕES  
PATOLÓGICAS EM FACHADA**

Trabalho de Conclusão de Curso apresentado ao curso de Pós Graduação em Patologia das Obras Civas, Pós-Graduação *lato sensu*, do Instituto IDD como requisito parcial para a obtenção do Grau de Especialista em Patologia nas Obras Civas.

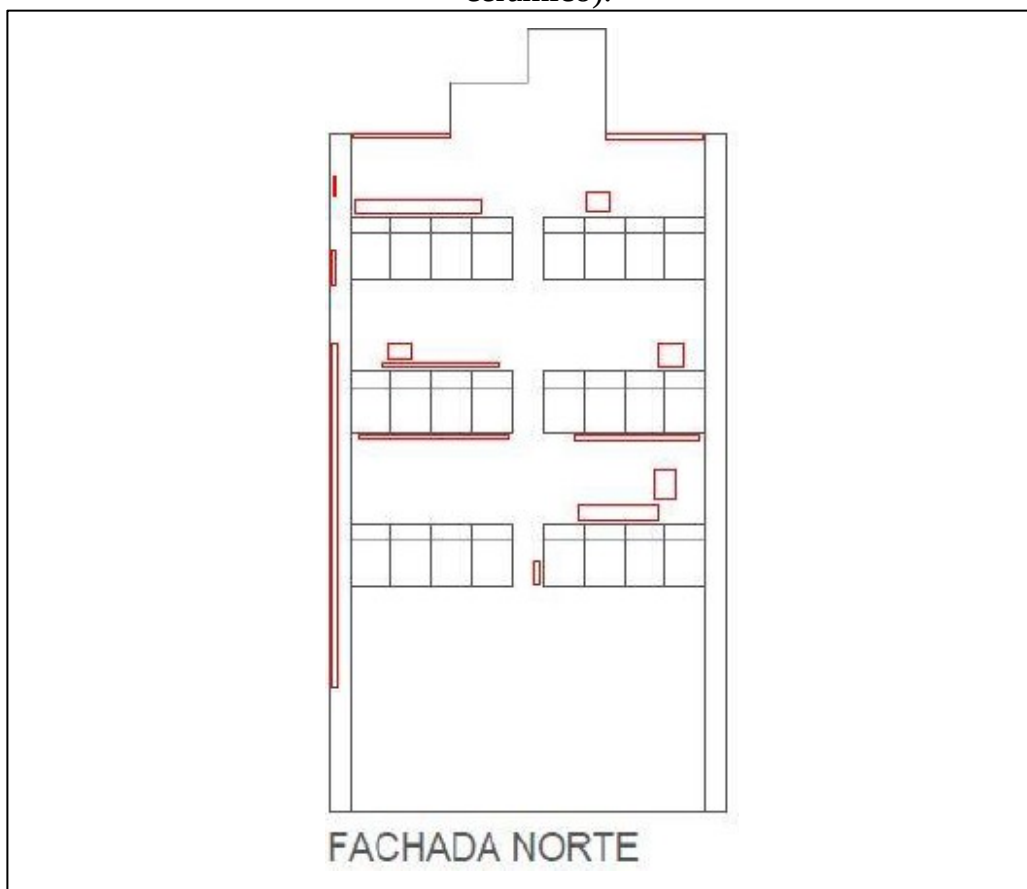
Figura 15 – Resultado do teste de percussão na fachada Norte (revestimento cerâmico).

Após a realização do ensaio foi obtido o mapeamento de descolamento/desplacamento da fachada norte, revestida com pastilha, conforme ilustra a Figura 15, onde as demarcações em vermelho remetem às regiões em que foram identificados o “som cavo”, totalizando uma área de falha de aderência já iniciada de 3,10 m<sup>2</sup>, o qual se remete à 3,01% do total da área do pano da fachada.

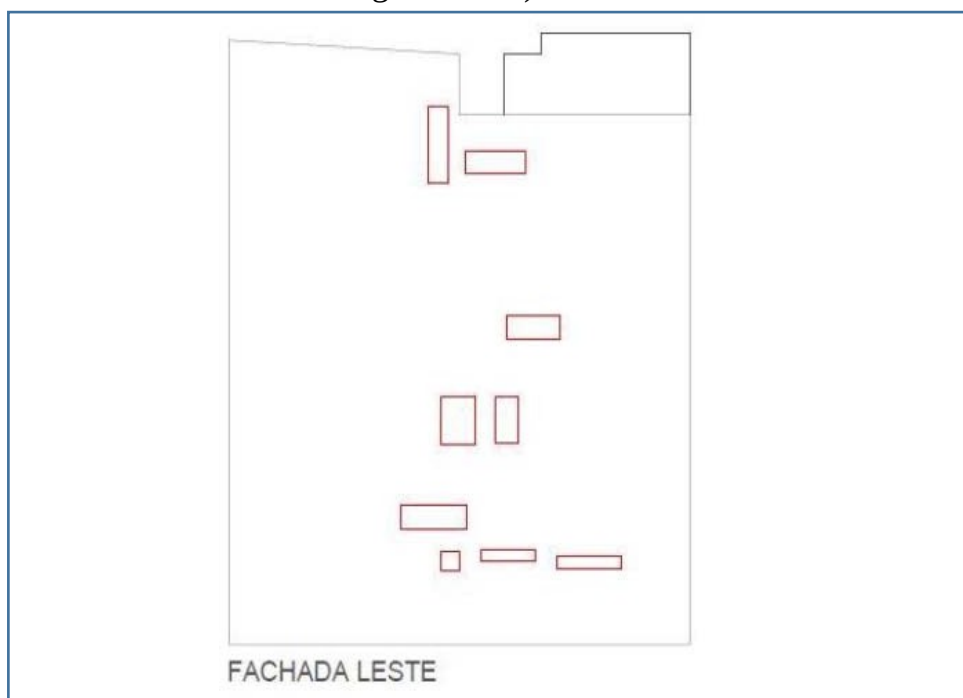
Figura 17 - Resultado do teste de percussão na fachada Leste (revestimento argamassado).

Para a fachada Leste constatou-se uma área de falha de aderência equivalente à  $6,69 \text{ m}^2$  o qual se remete à  $3,64\%$  do total da área inspecionada, o mapeamento das áreas com som cavo é ilustrado na Figura 17.

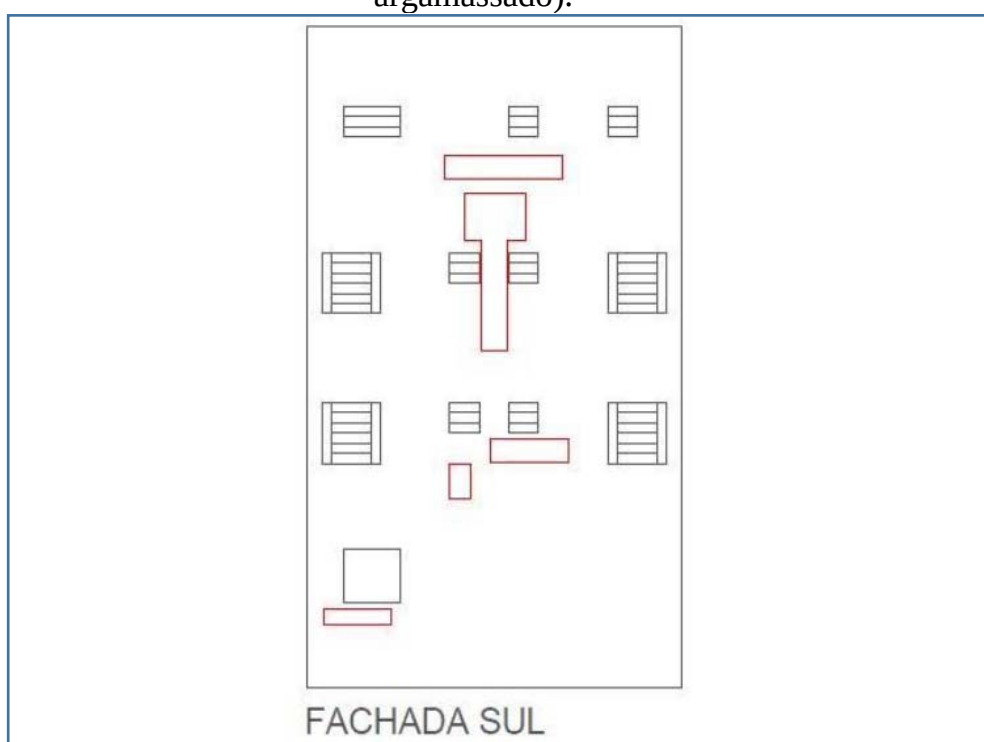
Figura 18 - Resultado do teste de percussão na fachada Sul (revestimento argamassado).

A Figura 18 ilustra o resultado do ensaio de percussão na Fachada Sul, onde a área constatada com som cavo, pelo ensaio de percussão, resultou em 4,83 m<sup>2</sup>, equivalendo à um percentual de 4,93% da área total inspecionada pelo ensaio de percussão.

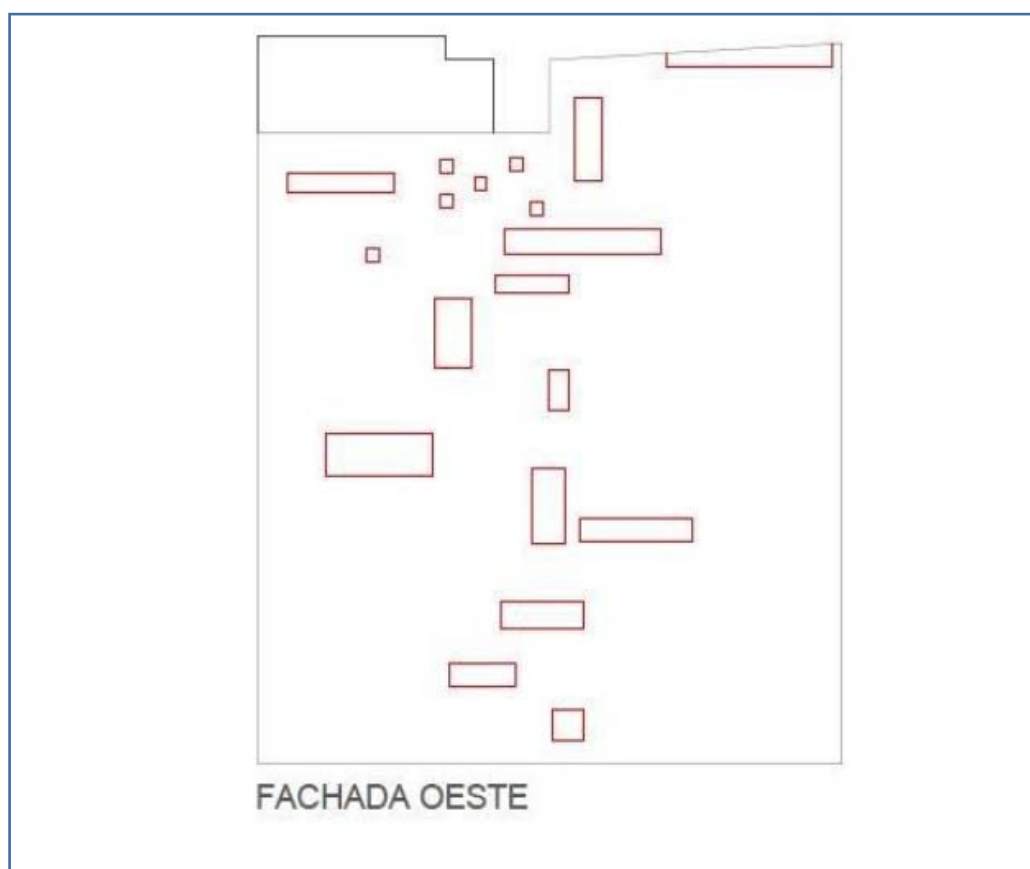
Figura 19- Resultado do teste de percussão na fachada Oeste (revestimento argamassado).

A fachada Oeste, dentro de todos os panos da edificação, foi o que apresentou o maior percentual de regiões com falha de aderência, sendo um total em área de 13,98 m<sup>2</sup> equivalente à 7,60% da área total desta fachada, sendo o resultado ilustrado pela Figura 19.

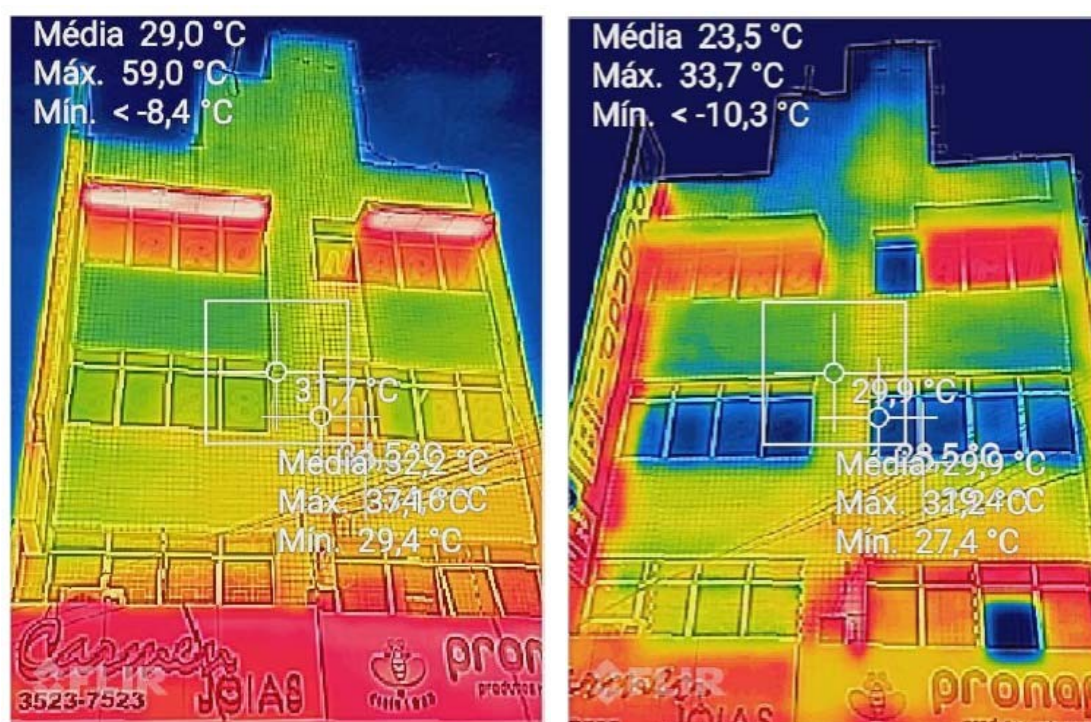
Figura 21 – Termogramas da fachada frontal (Norte) no período da manhã (esquerda) e período da tarde (direita).

Por se tratar da fachada Norte, durante o período da manhã (termograma à esquerda) a luz solar não reflete diretamente nesta fachada, fator que faz com que a temperatura aqueça de forma mais lenta, por esse motivo, não foi possível identificar anomalias térmicas significativas. Também, por esse fator, realiza-se um segundo ensaio em horário oposto ao final da tarde (termograma à direita), horário em que toda a superfície da fachada já se aqueceu por completo e tende a perder temperatura lentamente. É possível identificar “manchas” no termograma que se referem a anomalias térmicas, que será analisadas no item 4 deste estudo.

Vale salientar que a temperatura em si não foi fator determinante no estudo, uma vez que foi analisado o gradiente e diferença de temperatura. Pode-se observar no termograma as temperaturas mínima, máxima e média, as quais, são influenciadas pelo céu (temperatura mínima) e pelo reflexo de elementos metálicos (temperatura máxima), que acabam por induzir menores e maiores temperaturas e na média obtida.

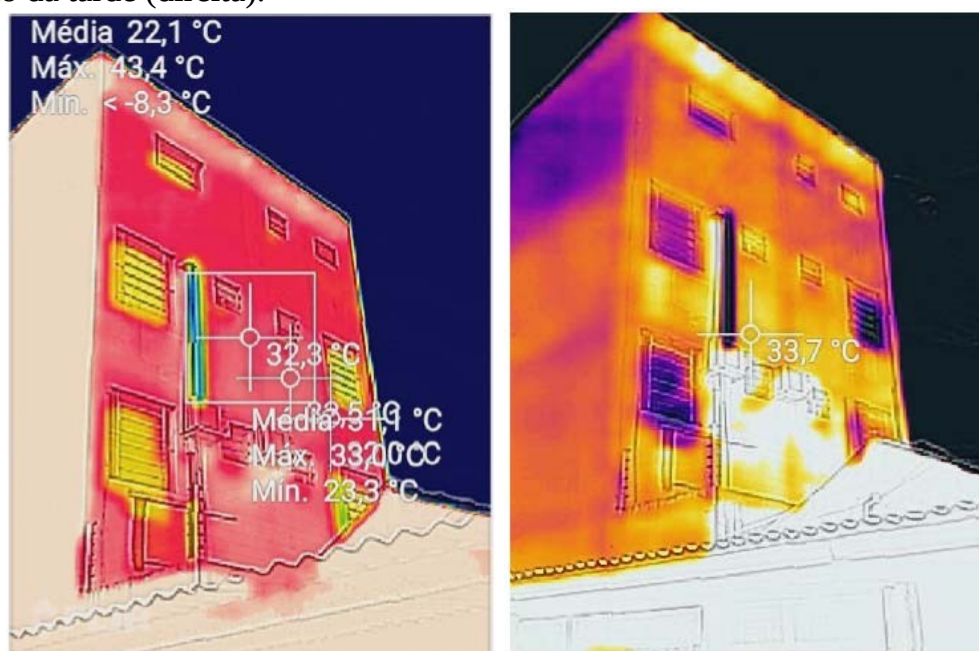
Figura 22 - Termogramas da fachada fundo (Sul) no período da manhã (esquerda) e período da tarde (direita).

Por se tratar da fachada Sul, esta passa pelo mesmo cenário da fachada norte, onde a luz solar não incide diretamente, tendo um termograma de melhor qualidade no período da tarde, quando toda a fachada já se aqueceu ao máximo e tende a perder temperatura.

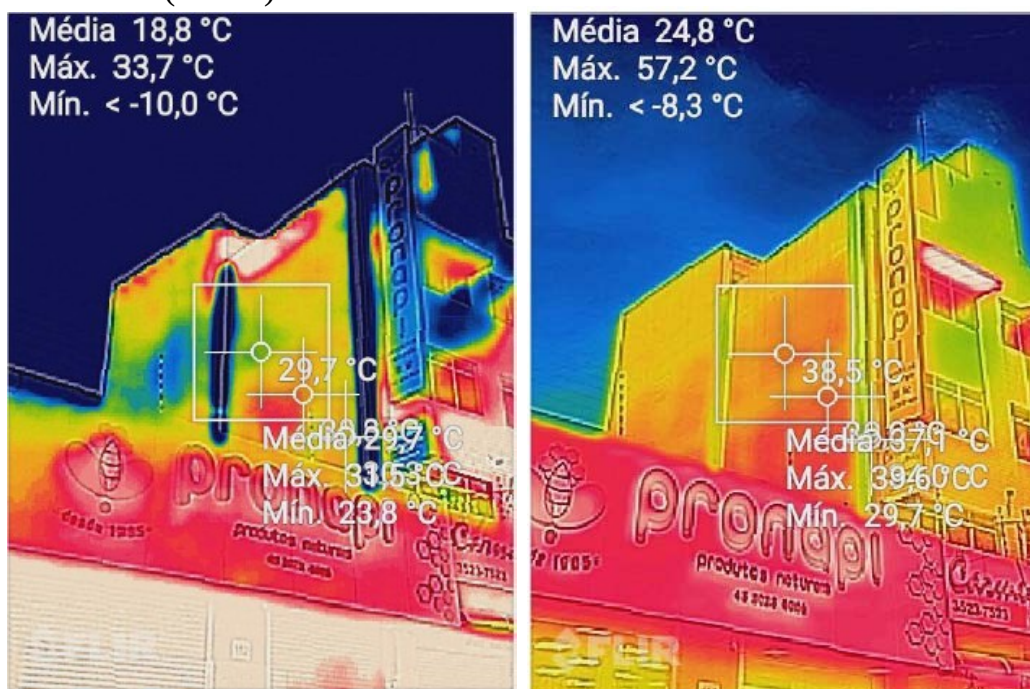
Figura 23 - Termogramas da fachada esquerda (Leste) no período da manhã (esquerda) e período da tarde (direita).

Este fenômeno será inverso para a fachada Leste, pois no período da manhã tende a aquecer de forma mais rápida pela luz solar incidindo diretamente na fachada logo nas primeiras horas do dia, e no período da tarde, por ser a primeira fachada a começar a perder temperatura, tende a estar com a temperatura superficial mais homogeneizada, conforme ilustra Figura 23.

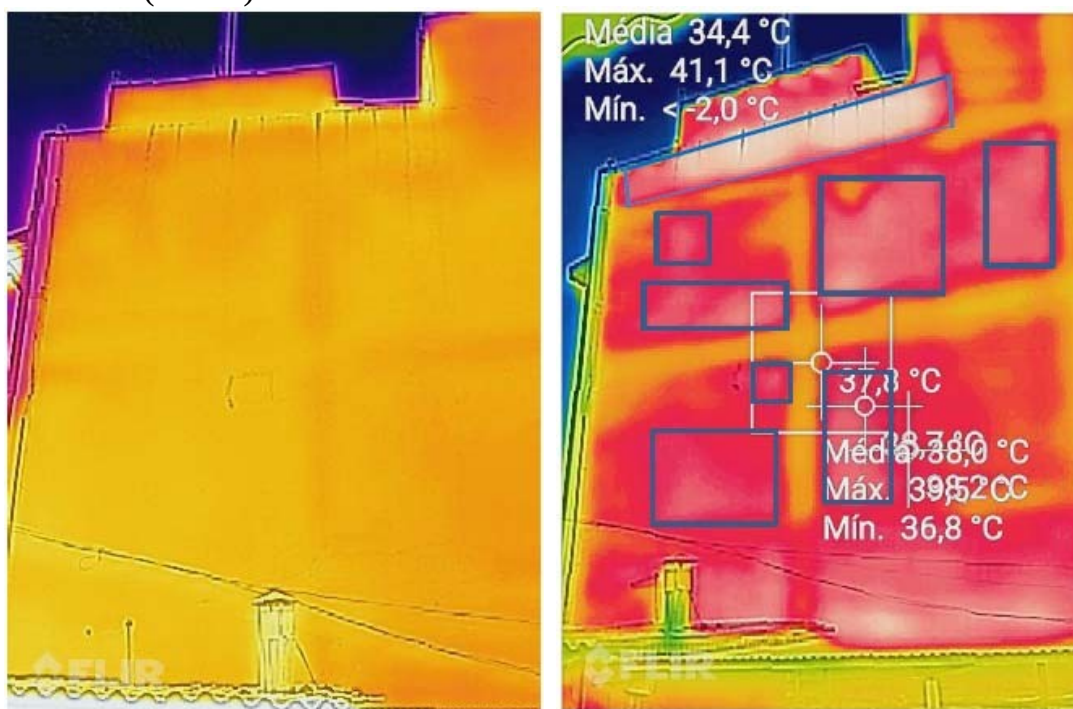
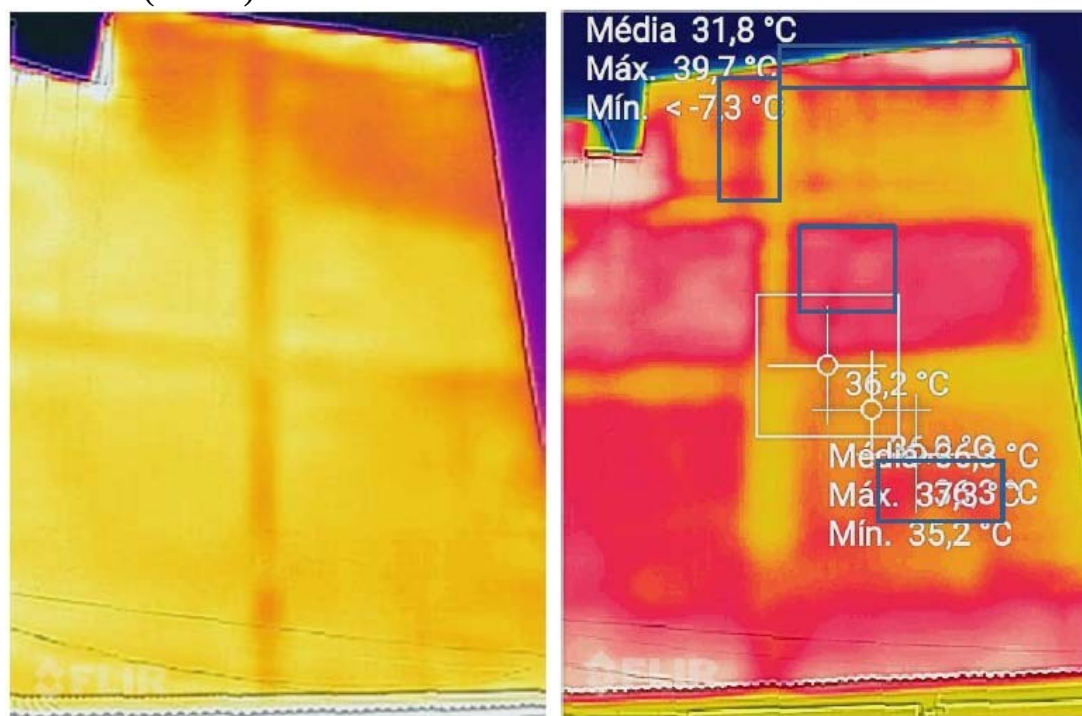
A fachada oeste por receber a luz solar direta no período da tarde é a última fachada a ser aquecida e por consequência a última a perder calor, sendo assim, no horário em que foi realizado o ensaio, por volta das 18:00 horas, foi possível capturar a ocorrência do esfriamento, tendo um termograma com gradientes de temperatura definidos.

Como os acessos para obter as imagens são de locais muito próximos da fachada, foi dividida em duas imagens, sendo o lado esquerdo da fachada ilustrada na Figura 24, e o lado direito ilustrada pela Figura 25.

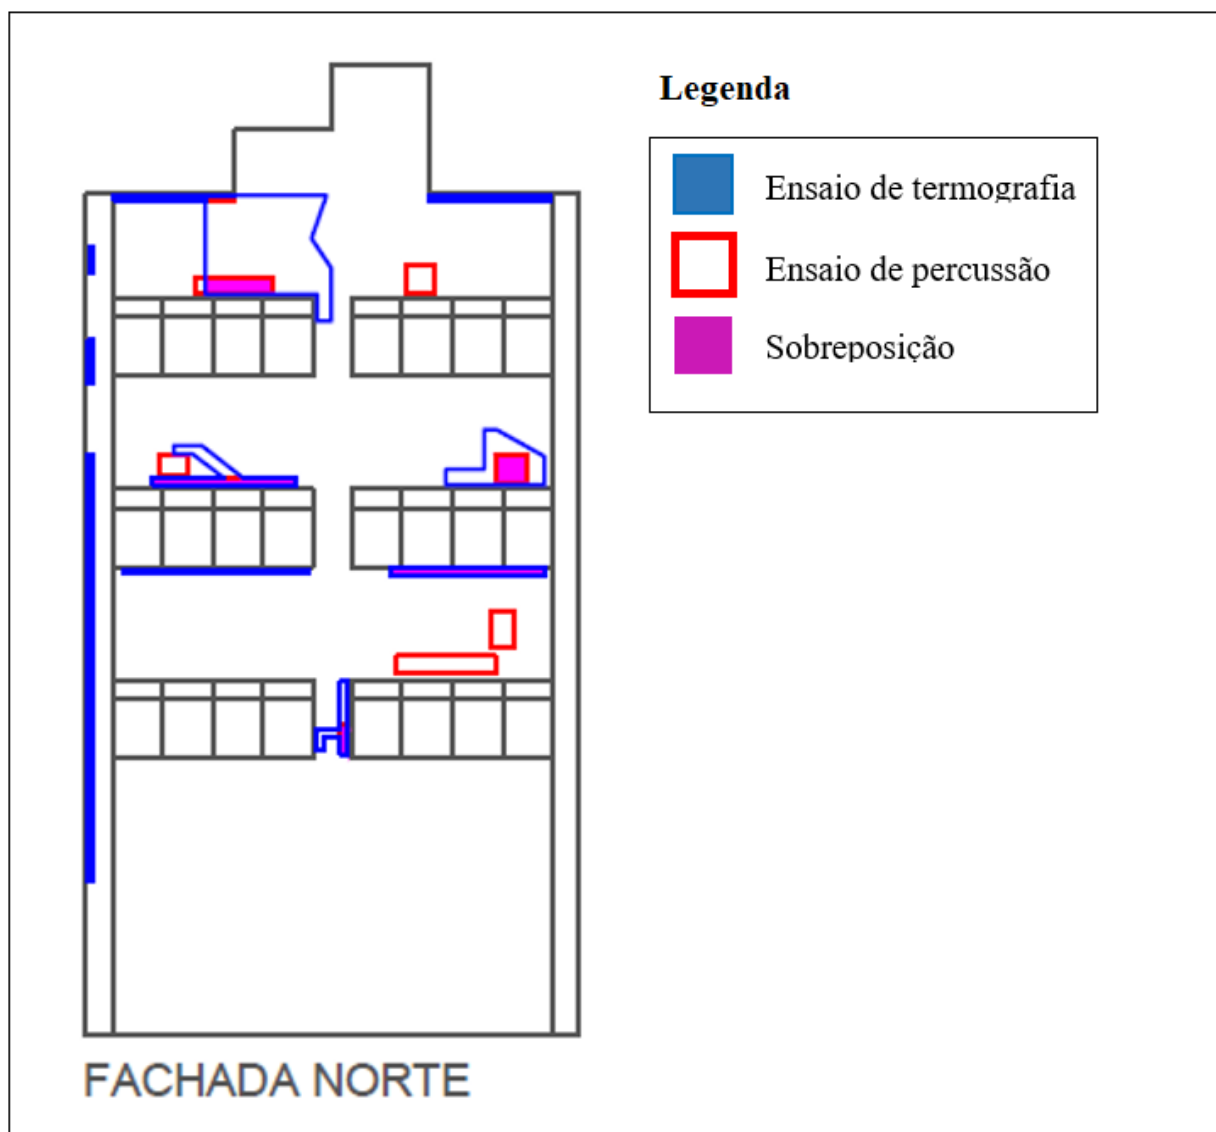
Figura 26- Comparação dos ensaios na fachada Norte (revestimento cerâmico).

Conforme analisado, a fachada norte que é revestida com pastilhas cerâmicas ainda demonstrou melhores parâmetros que o revestimento argamassado. Tal fato será demonstrado abaixo para cada fachada argamassada.

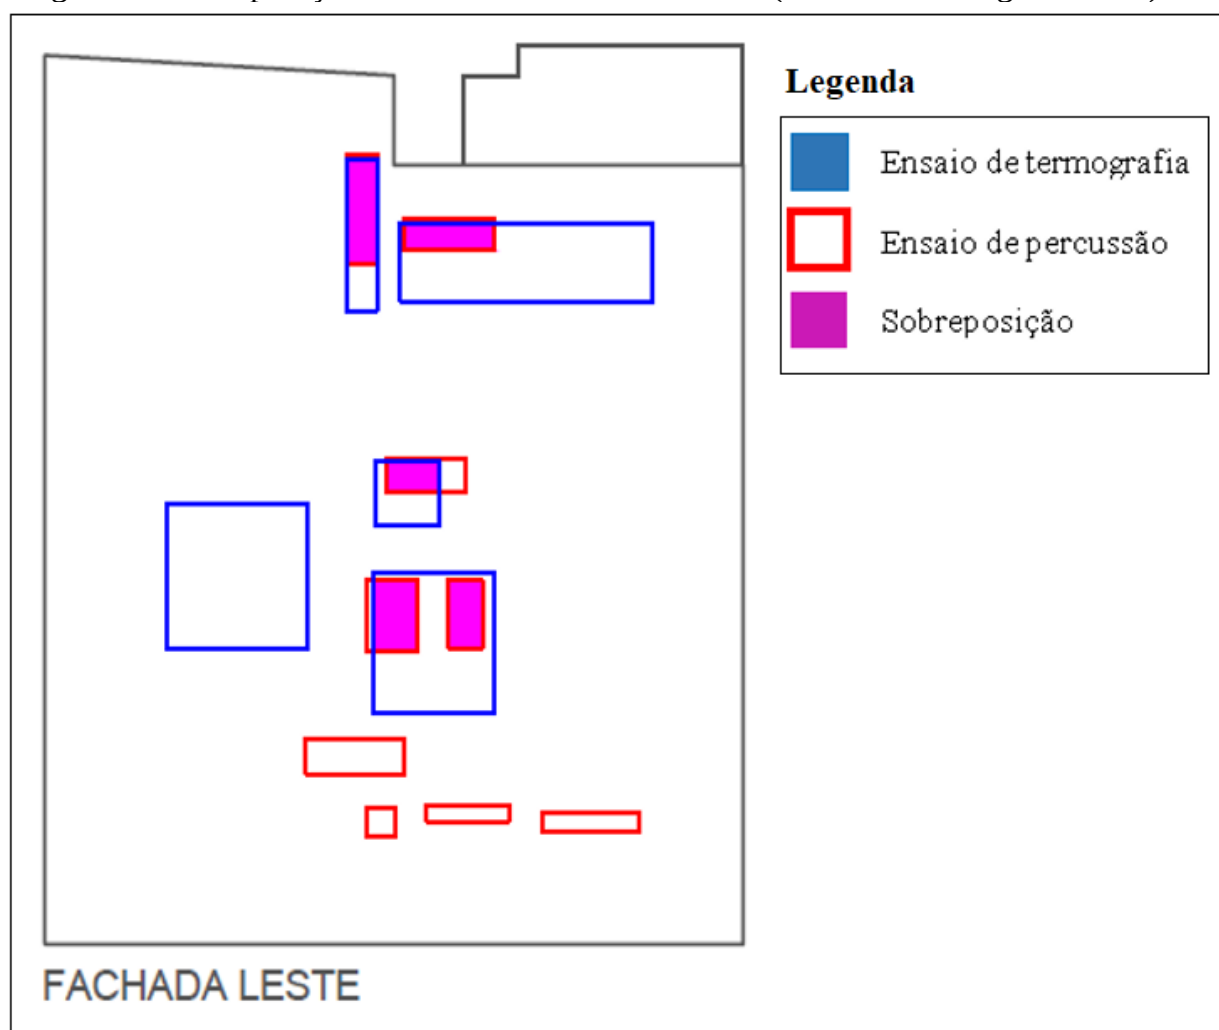
Figura 28 - Comparação dos ensaios na fachada Leste (revestimento argamassado).

Na fachada Leste que possui uma área total de 184,00 m<sup>2</sup> e com áreas identificadas com anomalias do tipo descolamento pelos ensaios de percussão e termográfico, respectivamente, com uma área de 6,69 m<sup>2</sup> e 18,71 m<sup>2</sup>. Foi identificada uma porcentagem de sobreposição **(57,25%)** relativamente alta, porém, uma porcentagem de assertividade baixa **(20,47%)**, evento que, mais uma vez, pode ser explicado pelos fatores de interferência e a qualidade do equipamento, conforme demonstra o comparativo da Figura 27. Vale ressaltar que a fachada Leste foi a que teve maior dificuldade de aproximação do equipamento e, portanto, maior interferência pela distância.

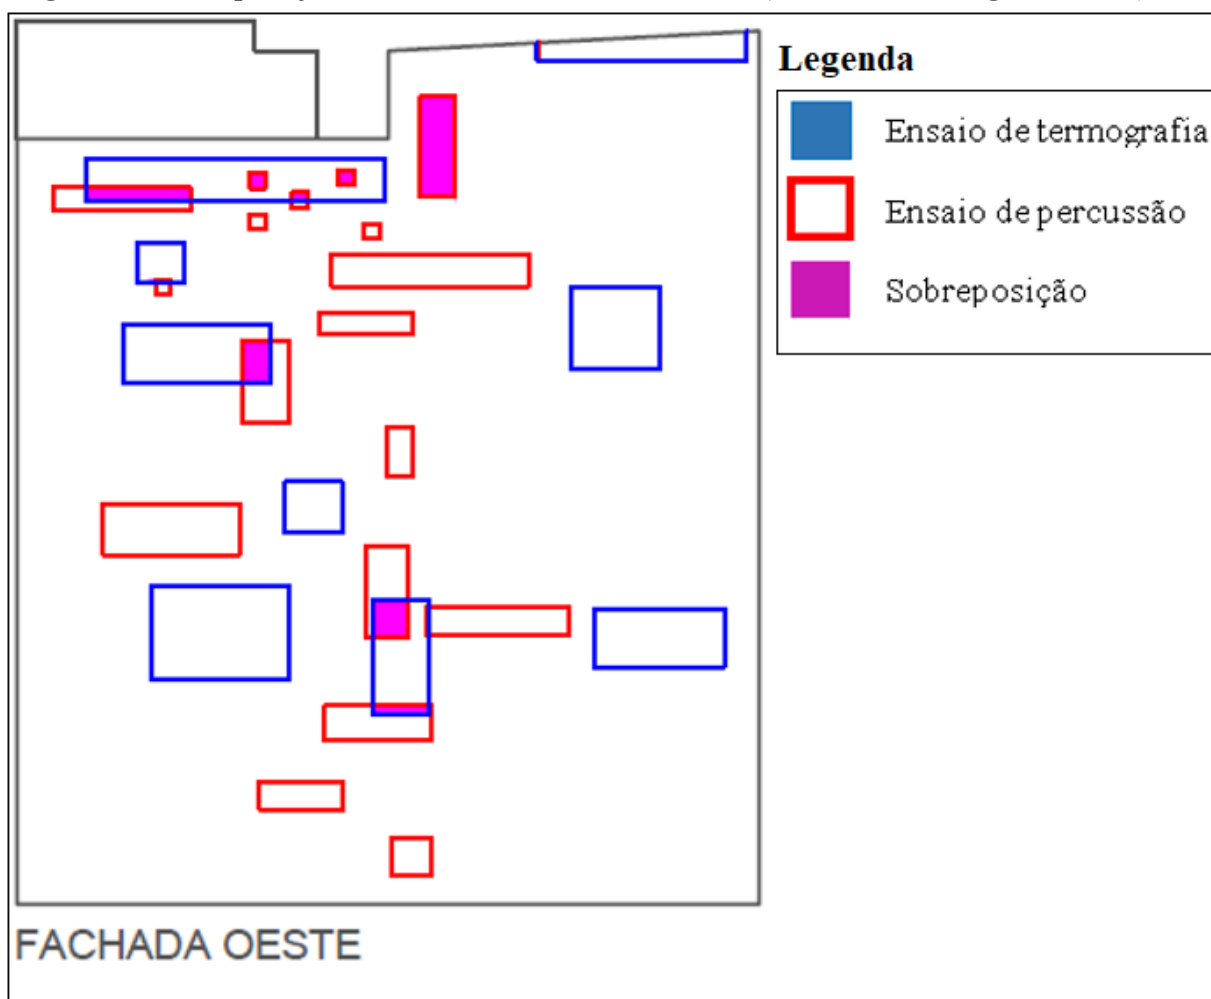
Figura 29- Comparação dos ensaios na fachada Oeste (revestimento argamassado).

Na fachada Oeste que possui uma área total de 184,00 m<sup>2</sup>, cujas regiões diagnosticadas com anomalias possuem uma área de 13,98 m<sup>2</sup>, obtidas pelo ensaio de percussão e 18,64 m<sup>2</sup>, verificadas pelo ensaio de termografia. Foi identificada uma porcentagem de sobreposição (**17,53%**) relativamente baixa, e uma porcentagem de assertividade baixa (**13,14%**), evento que mais uma vez pode ser explicado pelos fatores de interferência, e qualidade do equipamento. A Figura 29 demonstra o comparativo entre os ensaios para a Fachada Oeste.
