VERIFICAÇÃO DAS CONDIÇÕES DO ESTADO ATUAL DE UM  
PISO DE CÂMARA FRIGORIFICA APÓS INCÊNDIO

Trabalho de Conclusão de Curso apresentado ao curso de Pós-Graduação em Patologia das Obras Civas, Pós-Graduação lato sensu, do Instituto IDD como requisito parcial para a obtenção do Grau de Especialista em Patologia nas Obras Civas.

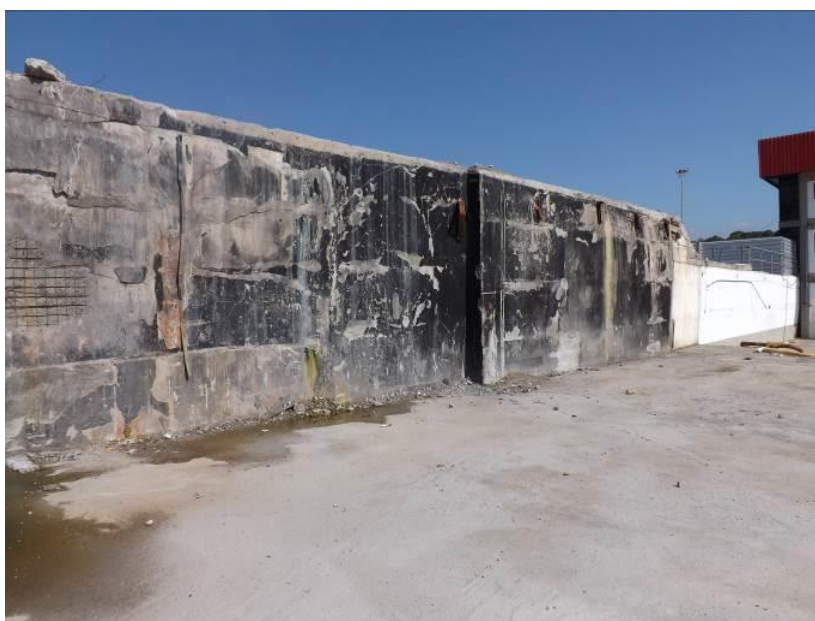
Podemos observar na foto abaixo, o efeito das chamas que se propagam para o alto, atingindo o muro entre as câmaras 2 e 3 e o piso, com sinais visíveis de degradação proveniente das chamas.

Foto 01: Efeito de altas temperaturas sobre o concreto.

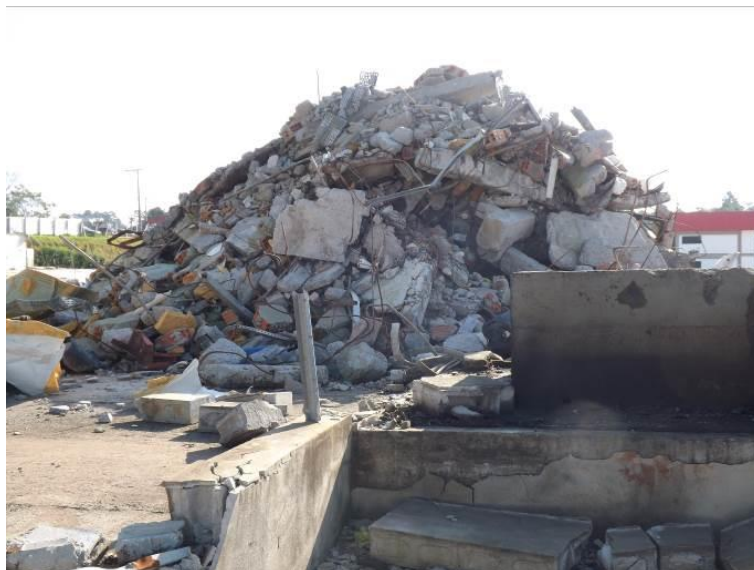
Foto 02: Restos de material inerte após sinistro

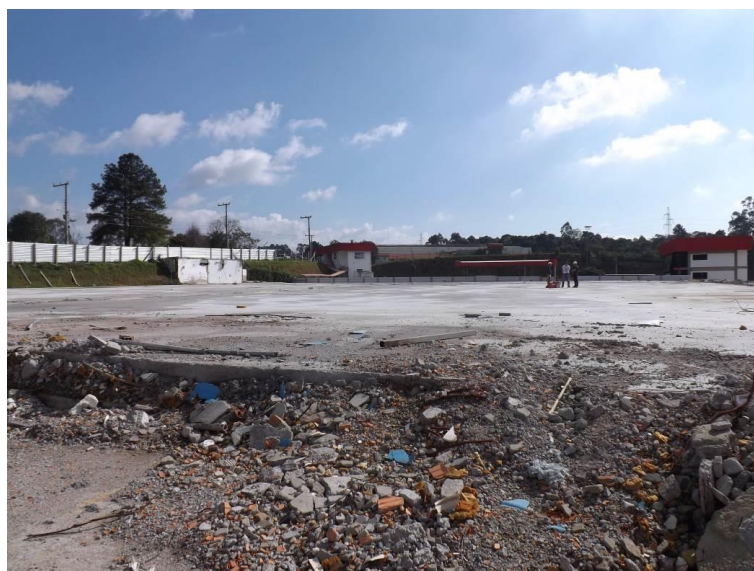
Foto 03: Escombros após o sinistro

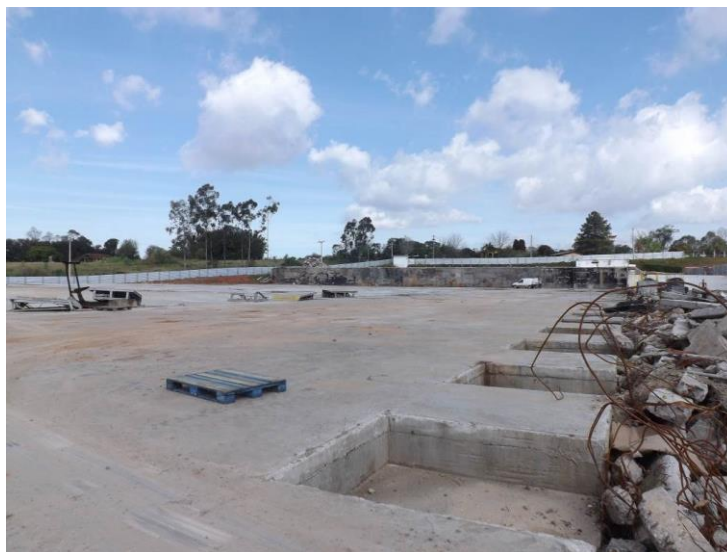
Foto 04: Vista do piso após o incêndio e operação de rescaldo

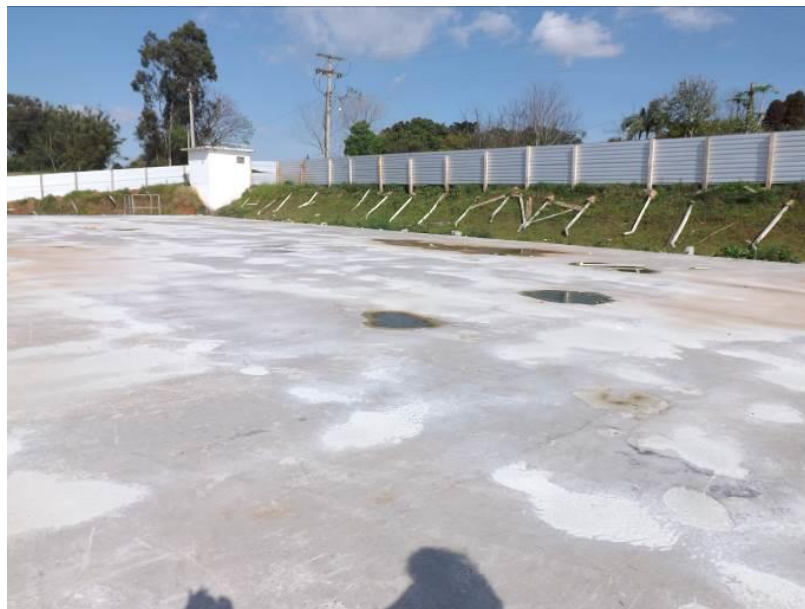
Abaixo, podemos notar o piso da câmara um com 60% de acometimento apresentando as manifestações patológicas características do concreto.

Foto 05: Observa-se o desgaste superficial do piso de concreto

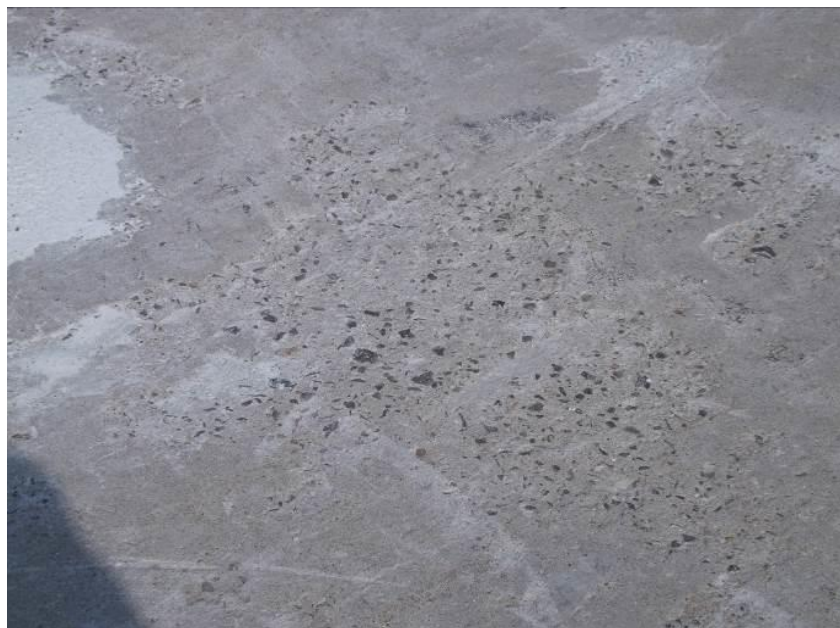
Na foto seguinte observamos a abrasão superficial com a perda da pasta cimentícia.

Foto 06: Observa-se a abrasão de superfície com exposição de agregados

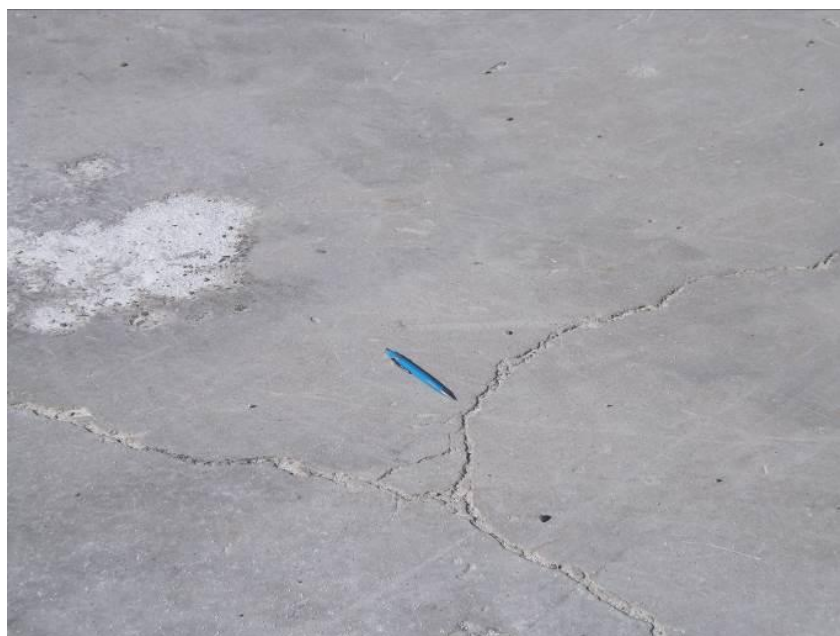
A próxima foto mostra fissuras generalizadas pelo piso em decorrência do sinistro.

Foto 07: Fissuração térmica no piso de concreto após sinistro.

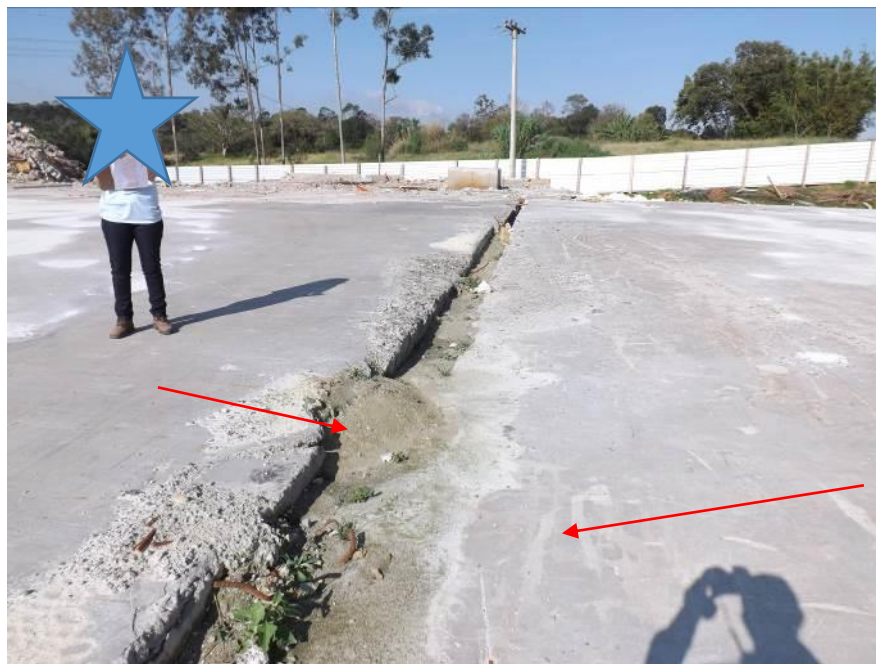
Na foto abaixo, entre as câmaras 3 e 4 observa-se à área onde se localizava a parede divisória de isopainel, vedação característica deste tipo de construção para manter o ambiente em baixas temperaturas. Entre os pisos das câmaras três e quatro foi acometido em 80% de danos causados por consequência do incêndio.

Foto 08: Nesta foto nota-se a ruptura das bordas e o afundamento do piso entre as câmaras.

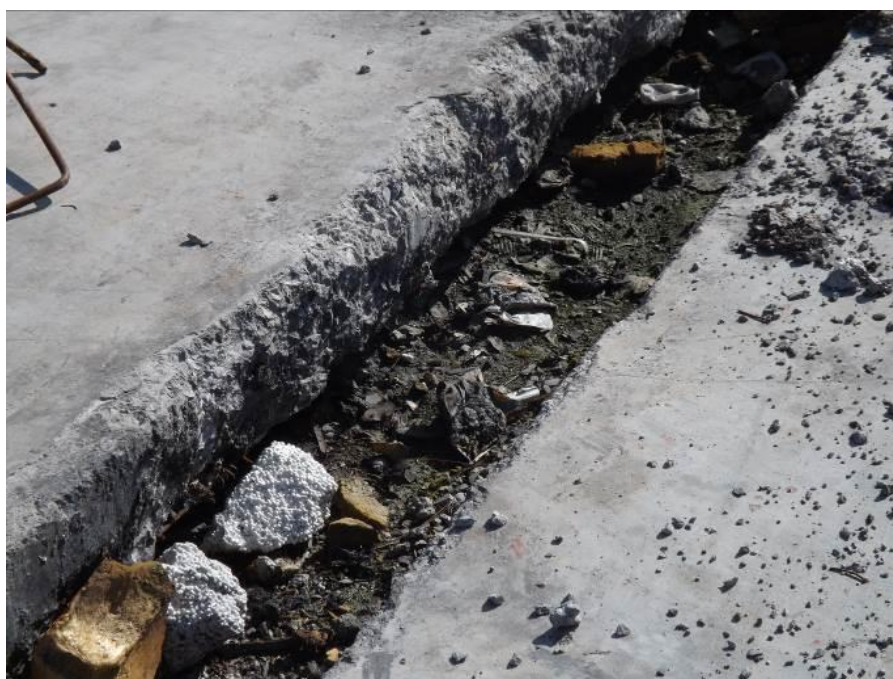
Nesta foto nota-se o espaço vazio sob o piso, onde teve acúmulo de chorum.

Foto 09: Detalhe dos vãos sob o piso onde ocorreram às infiltrações e acúmulo de chorume no solo.

Atuando de forma a agravar significativamente o quadro de degradação do piso, temos as infiltrações de líquidos contaminados (chorume) decorrente do grande volume de água utilizada para combate as chamas misturados aos resíduos dos alimentos ali armazenados e em combustão, que penetraram através da superfície e pelas laterais do piso solapando o solo sobre o qual o sistema mantinha-se apoiado. Desta forma houve a formação de vazios ocorrendo ao mesmo tempo a contaminação do solo. Tal fato tornou-se claro diante dos afundamentos e pela existência de vazios e líquido nos locais visualizados sob o piso, em canaletas e laterais do sistema.

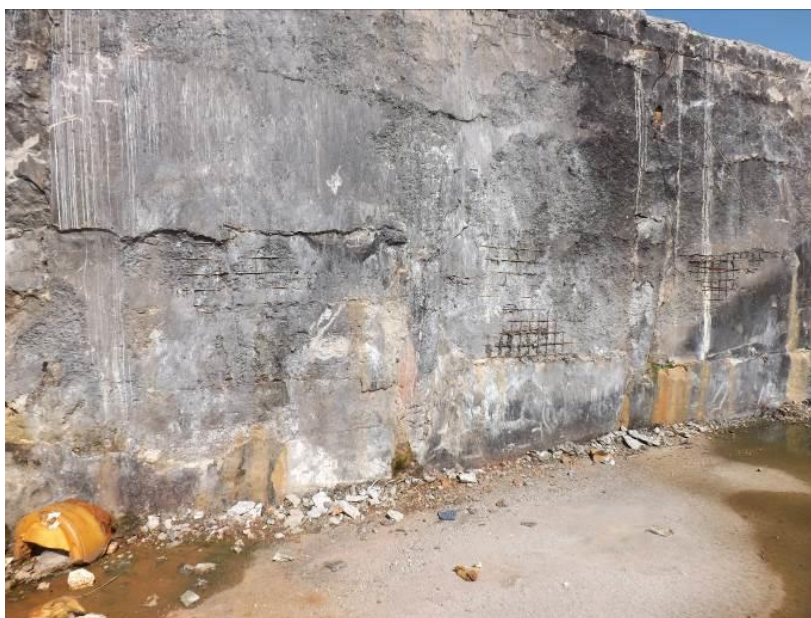
Na próxima foto se observa o muro entre as câmaras 2 e 3. Notam-se armaduras expostas devido ao destacamento do cobrimento de concreto, desalinhamento e marcas de fuligem provenientes do fogo.

Foto 10: Avarias no concreto causadas pelo fogo.

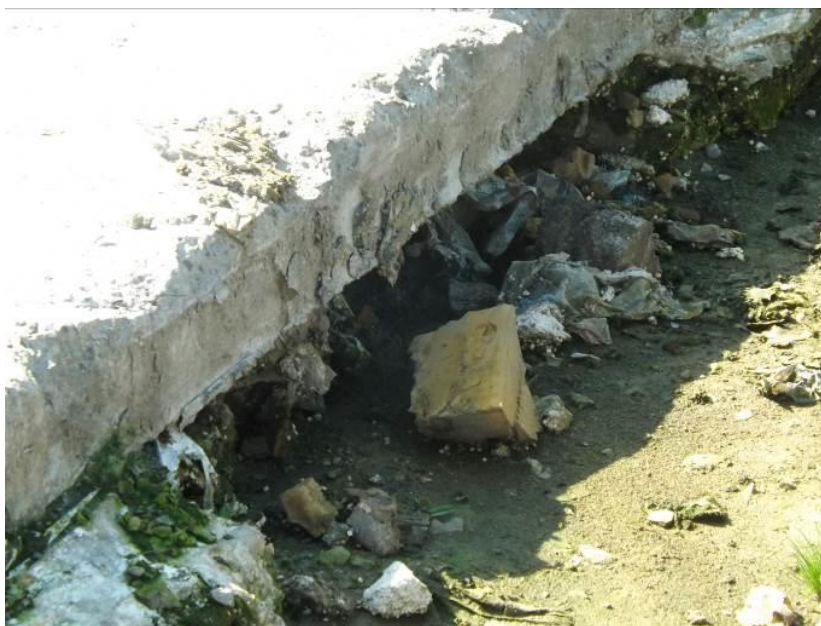
Detalhe do sistema de isolamento de isopor degradado na canaleta do piso na foto abaixo. Neste sistema, não existe como proceder com o reparo pontual. Esta situação é geral.

Foto 11: Detalhe do sistema de isolamento de isopor degradado.

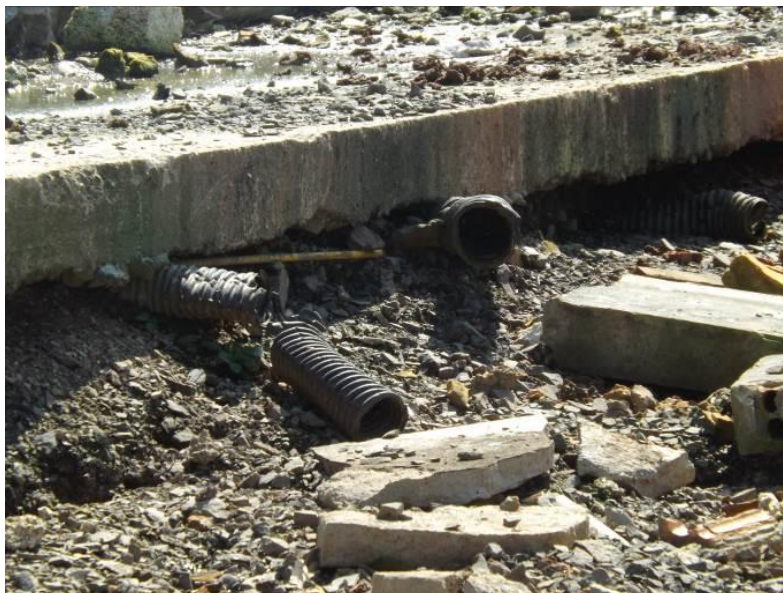
Na foto seguinte observa-se o sistema de ventilação forçada degradado do piso na foto abaixo. Neste sistema, assim como o de isolamento na foto acima, não existe como proceder com o reparo pontual. Esta característica apresentada na foto abaixo é generalizada.

Foto 12: Nesta foto notam-se as avarias no sistema de ventilação forçada do piso, estando completamente comprometida.

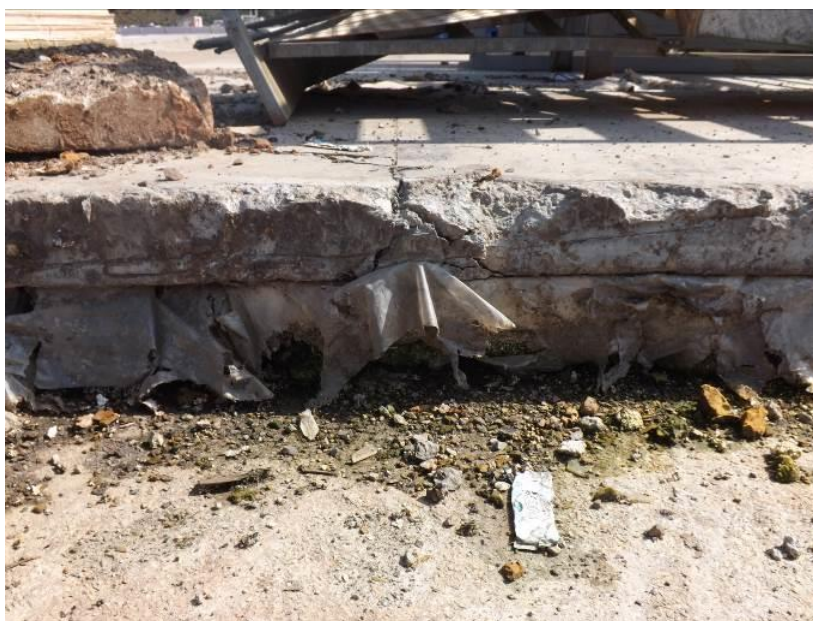
Na foto abaixo podemos ver com detalhes a degradação do piso na câmara 5 com 85% de avarias.

Foto 13: Isolamento térmico danificado

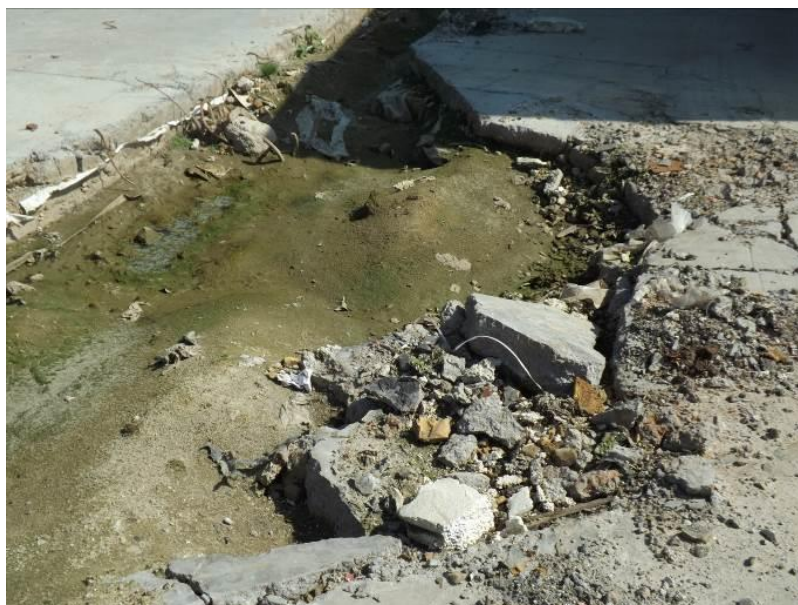
Vista dos danos causados pela consequência do incêndio nas fotos abaixo.  
Piso da câmara 2 com 70% de acometimento.

Foto 14: Vista da avaria causada após o incêndio. Nota-se o piso completamente quebrado.

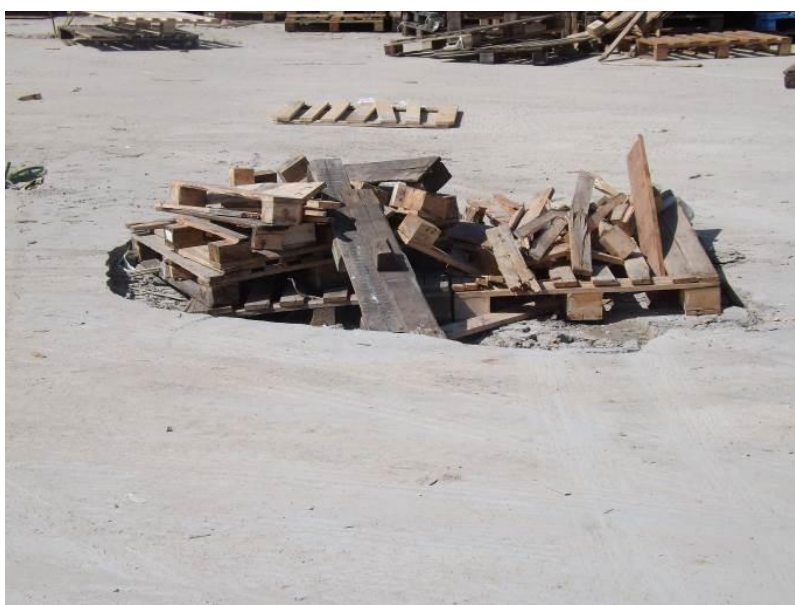
Foto 15: Afundamento do piso ocasionando o colapso do concreto devido à circulação de máquinas que removeram os escombros após o incêndio na câmara 2.

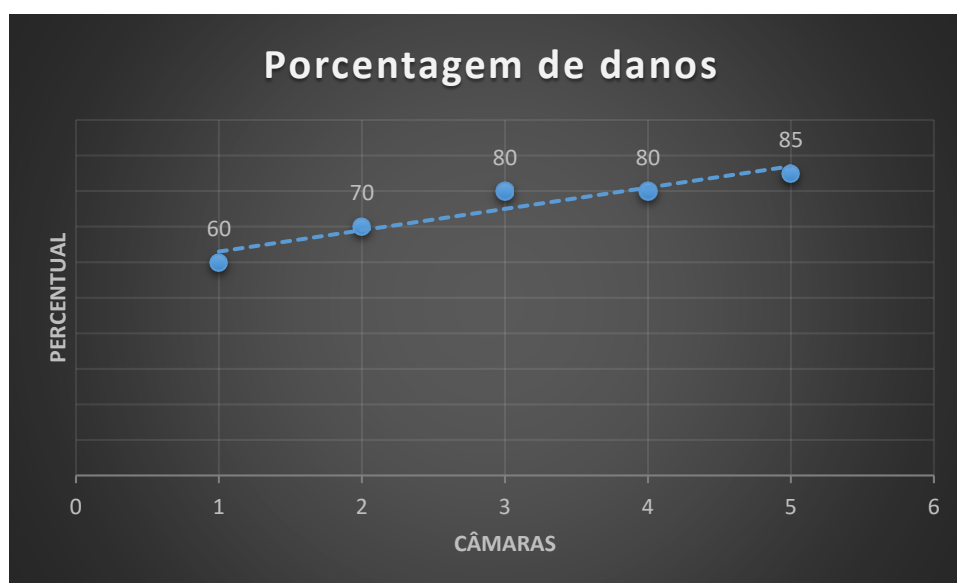
Figura 08: Porcentagem de danos identificados no piso das câmaras frigoríficas.

Na figura abaixo podemos visualizar o percentual de danos avaliados durante a vistoria no piso das câmaras frigoríficas. Neste gráfico, podemos observar que os maiores danos observados foram os mais próximos da câmara 5, local de origem do incêndio.
