**ESTUDO COMPARATIVO ENTRE O ENSAIO DE PERCUSSÃO E  
TERMOGRAFIA PARA IDENTIFICAÇÃO DE DESPLACAMENTO DE  
REVESTIMENTO EM FACHADA**

Trabalho de Conclusão de Curso apresentado ao curso de Pós Graduação em Patologia das Obras Cíveis, Pós-Graduação *lato sensu*, do Instituto IDD como requisito parcial para a obtenção do Grau de Especialista em Patologia nas Obras Cíveis.

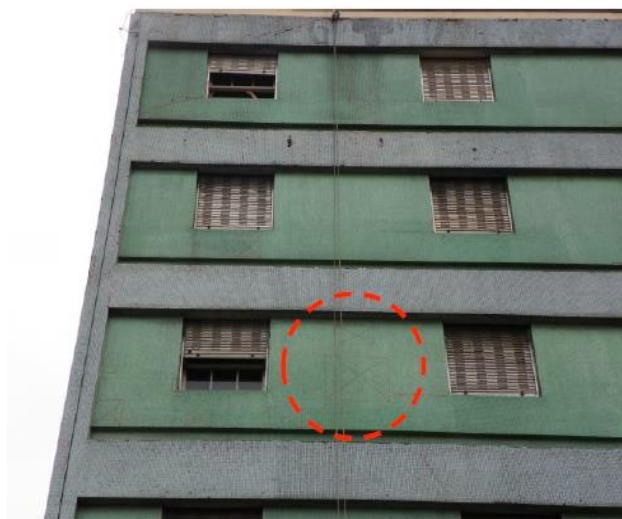
Figura 13 - Áreas demarcadas com som cavo à percussão denotando perda de aderência de todo o conjunto de revestimento.

Na fachada frontal foi identificado áreas verificadas no ensaio com som cavo indicando perda de aderência de todo o conjunto de revestimento, Figura 13.

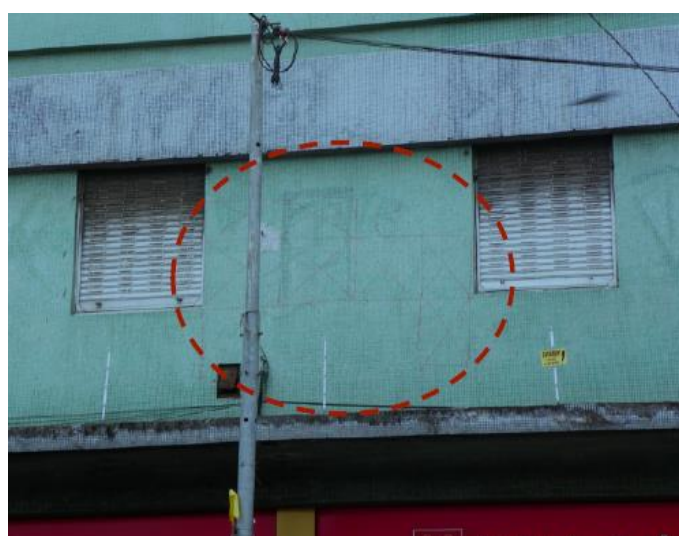
Influenciam para ocorrência de som oco no revestimento, situação mostrada na Figura 14, são as características da superfície, o tipo de argamassa empregado, o processo de execução e as condições climáticas. O substrato a ser revestido deve apresentar absorção que propicie a microancoragem, decorrente da penetração da pasta ou argamassa nos seus poros, e a macrorrugosidade, que proporcione maior área de contato da mistura nas irregularidades da base (Masuero, 2016).

Figura 14 - Frontal – As áreas demarcadas com círculos no trecho ilustrado na fotografia estão com falha de aderência no conjunto de revestimento.

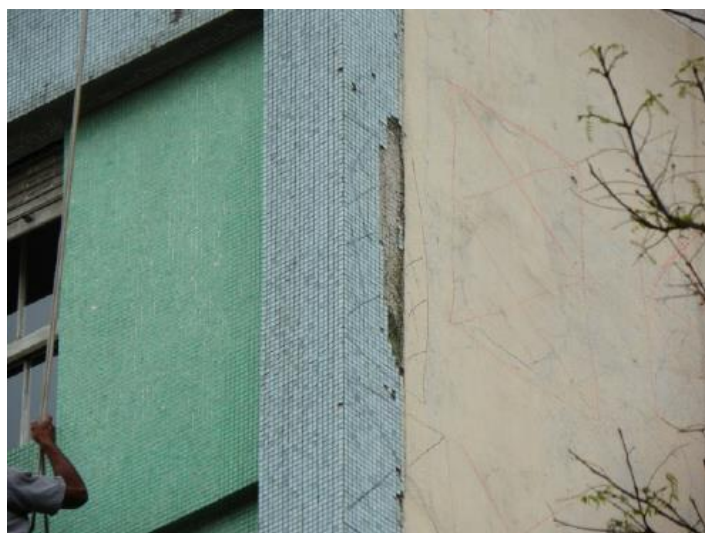
Alguns locais já haviam ocorrido o desprendimento involuntário do material cerâmico de acabamento, como mostra as Figura 16.

Figura 16 - Detalhe da fotografia anterior. Nota-se a ruptura na interface entre a argamassa adotada para o assentamento (alvaiade) e a pastilha cerâmica.

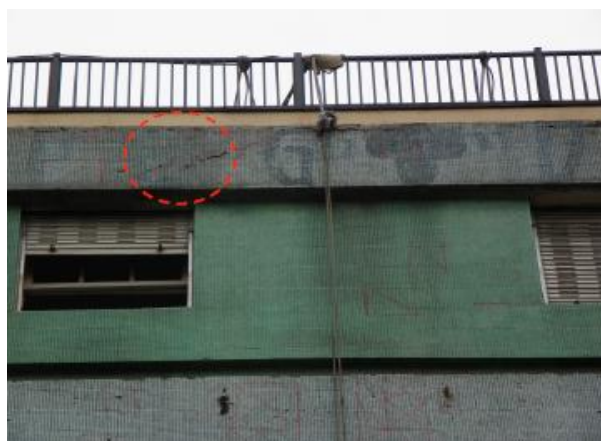
É possível verificar os indícios de deslocamento de revestimento cerâmico, conforme Figura 17, as possíveis causas do deslocamento cerâmico ocorre por falhas no assentamento das placas cerâmicas, pelo preenchimento incompleto do verso das placas e também pelo tempo em aberto excedido da argamassa colante. Além disso o destacamento pode ocorrer devido à movimentação excessiva do edifício, à expansão das placas cerâmicas, ao erro na especificação de argamassa colante ou na sua mistura, com uso de água em excesso. É viável mencionar, ainda, o emboço com baixa resistência superficial e com material pulverulento em sua superfície, o uso de rejunte rígido e além de falta de juntas de movimentação ou posicionamento inadequado.

Figura 17 - Frontal– Perda de aderência com desprendimento do revestimento cerâmico em pastilhas

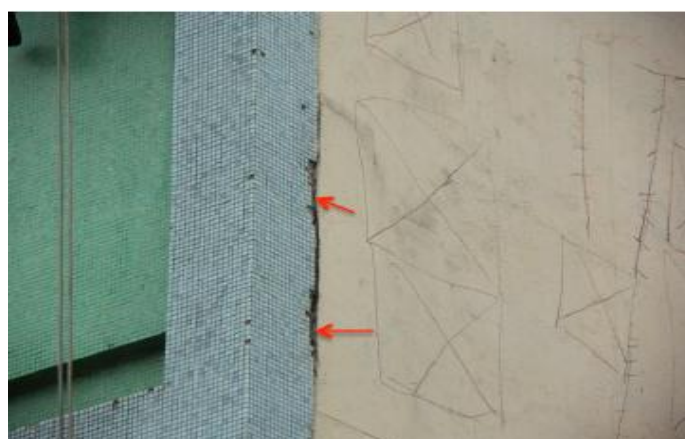
São muitas as causas, que podem ocorrer isolada ou conjuntamente. Contudo o que incomoda bastante os usuários, além de fazer com que os revestimentos deixem de cumprir todas as suas funções de proteção, estanqueidade e estética, conforme a Figura 18.

Figura 18 - Nota-se a ruptura na interface entre a argamassa adotada para o assentamento (alvaiade) e a pastilha cerâmica.

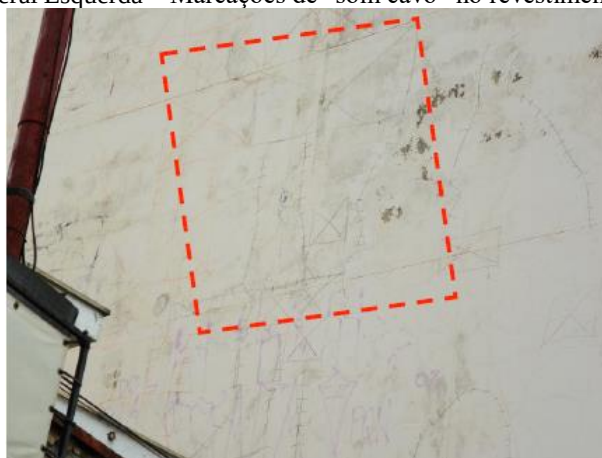
Na Figura 20, pode se observar a demarcação identificada pelo ensaio de percussão como sem oco, consequentemente com ocorrência de deslocamento de revestimento do emboço.

Figura 20 - Lateral Esquerda – Marcações de “som cavo” no revestimento argamassado.

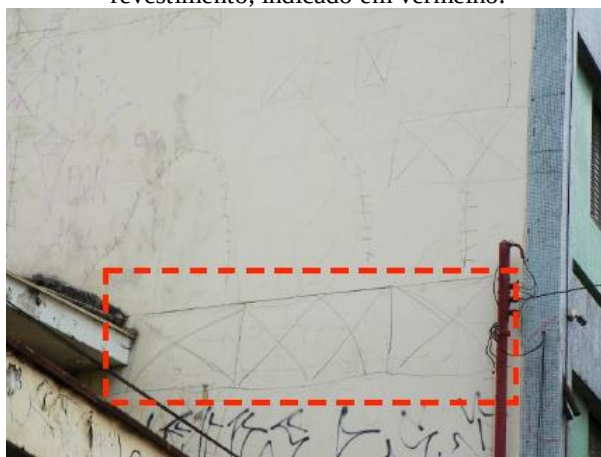
Na Figura 21, podemos verificar pelo mapeamento a região com som cavo, a grande maioria dos problemas de fachada acontece devido à execução inadequada. Cuidados muitos simples com a lavagem da fachada antes da execução do chapisco, que representa

uma parcela muito pequena dessa atividade, quando não executada, pode levar ao comprometimento de todo o serviço, com futuro deslocamento do revestimento, cuja correção é muito demorada e custosa.

Figura 21 - Detalhe da fotografia anterior. Marcações de círculos sobre área com falha de aderência do revestimento, indicado em vermelho.

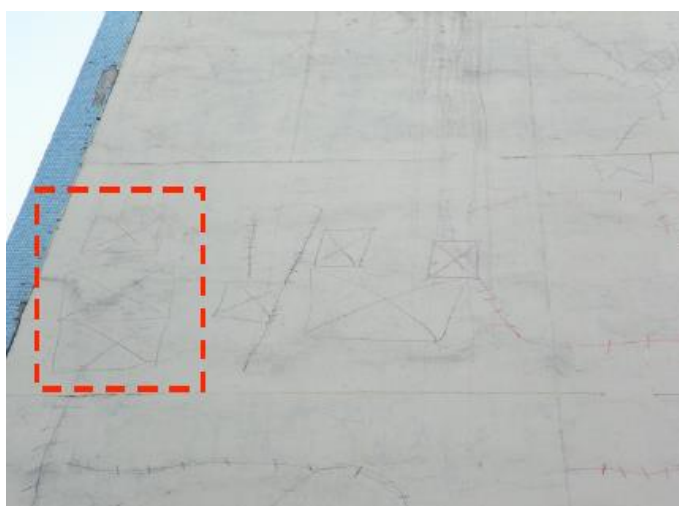
Figura 22 - Lateral Direita – Áreas demarcadas com “som cavo”, denotando falha de aderência do revestimento argamassado de fachada.

Para prevenir manifestações patológicas do tipo deslocamento identificado na Figura 22, existem algumas maneiras de se evitar o descolamento de revestimentos são a elaboração de um projeto detalhado do revestimento de fachada, controle na execução do projeto, aquisição e controle adequados dos materiais empregados, treinamento e conscientização da mão-de-obra e execução de acordo com as especificações e procedimentos da ABNT (VELOSO, 2017).

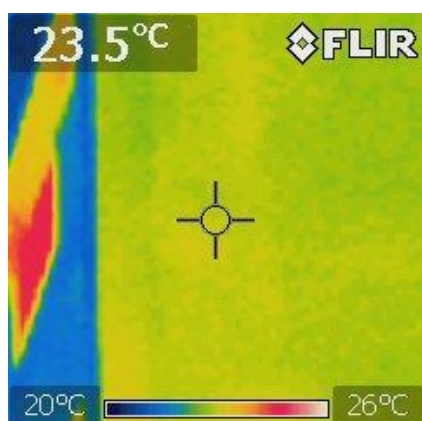
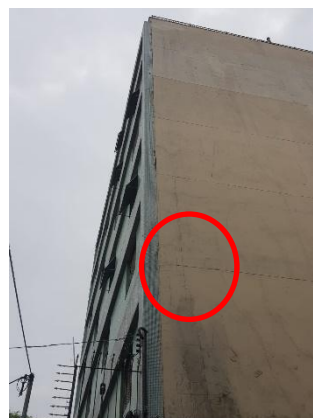
Figura 24- Imagem térmica e física lateral direita entre o 3º e o 4º andar.

Observa-se na imagem térmica a região de cor amarela indicando diferença na temperatura superficial do local, na qual pode ser identificado o mapeamento existente neste mesmo local na foto física.

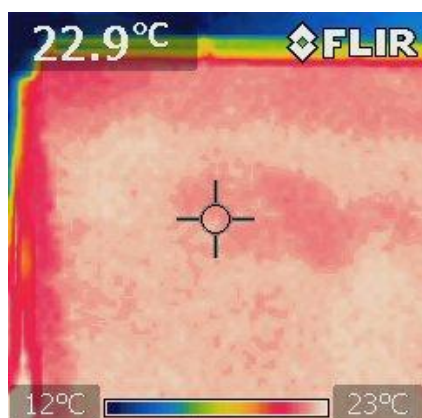
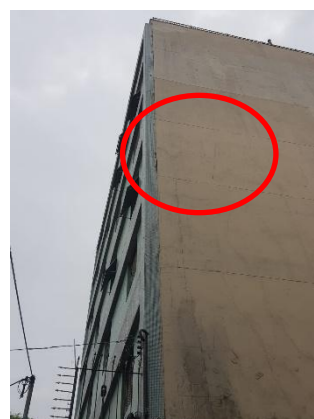
Figura 25 - Imagem térmica e física lateral direita 6º andar.

Nota-se manchas mais escuras na foto térmica indicando diferença na temperatura superficial do local, na qual pode ser identificado o mapeamento existente neste mesmo local na foto física.

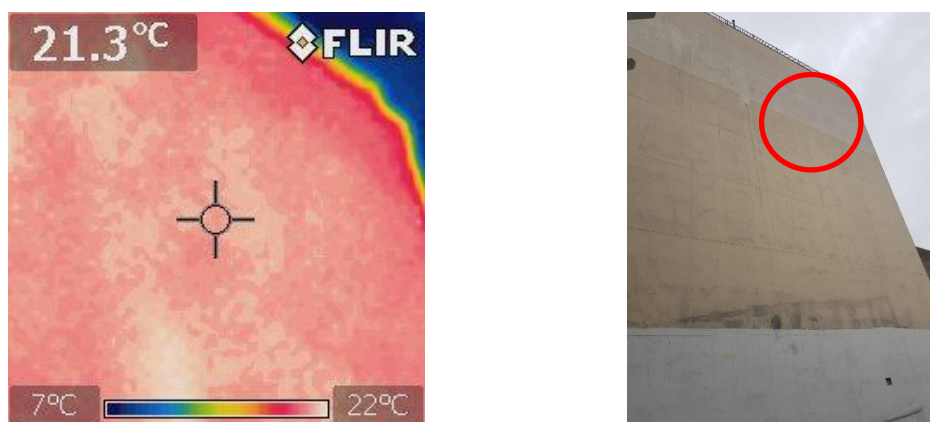
Figura 26 - Imagem térmica e física lateral direita entre o 5º e o 6º andar.

Notam-se manchas mais claras na foto térmica no mesmo local do mapeamento existente na foto física.

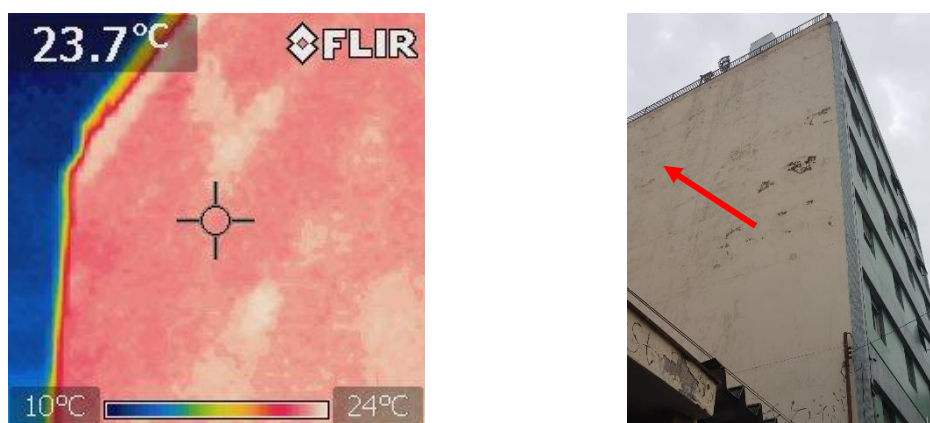
Figura 27 - Imagem térmica e física lateral esquerda 5º e 6º andar.

Observam-se manchas mais claras na foto térmica indicando variações de temperaturas no local, na qual está identificado como “oco” no mapeamento realizado com ensaio de percussão.

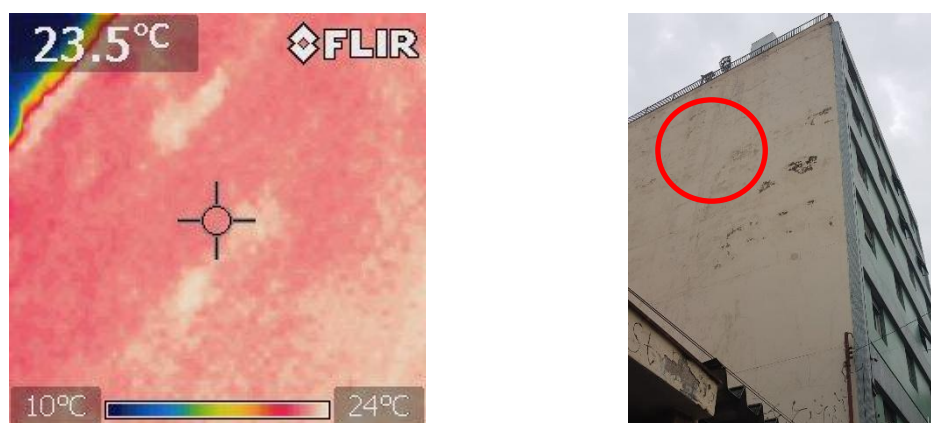
Figura 28- Imagem térmica e física lateral esquerda 5 e 6º andar.

Novamente manchas mais claras nas mesmas regiões onde foram identificadas patologias através do ensaio de percussão.

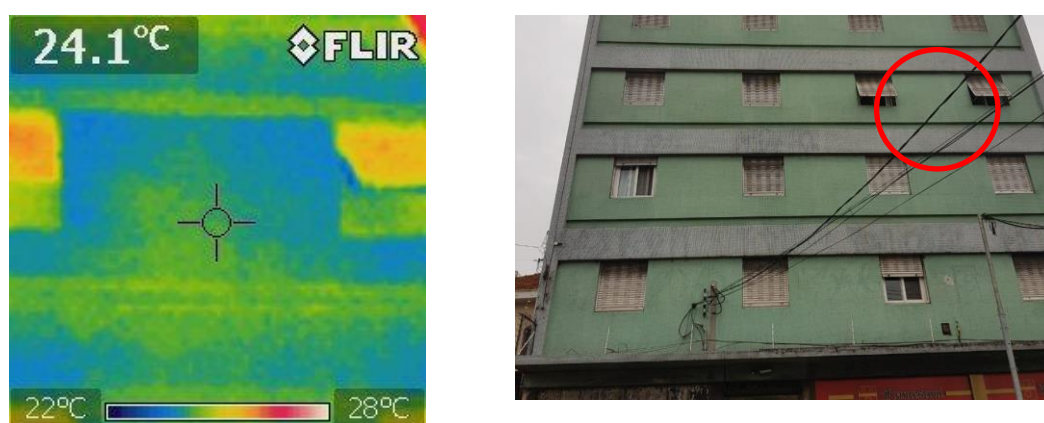
Figura 29- Imagem térmica e física frontal 3º andar.

Notam-se manchas verdes na foto térmica no mesmo local do mapeamento existente na foto física.

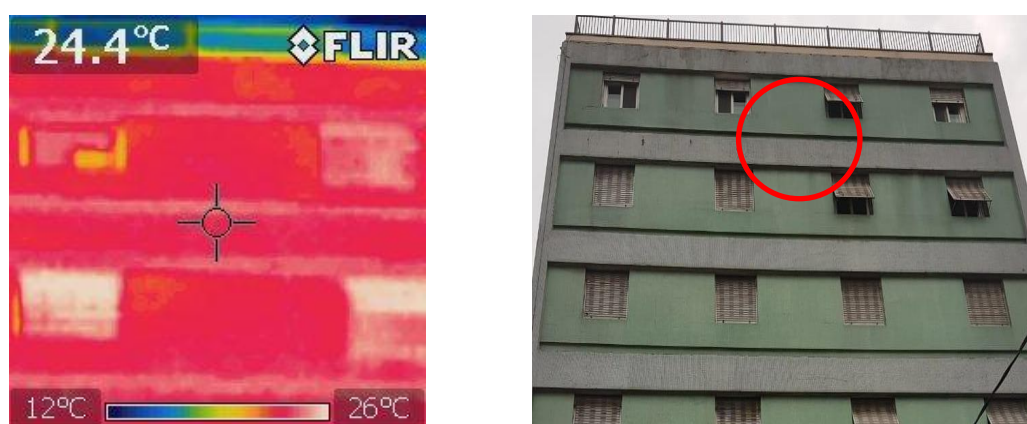
Figura 30 - Imagem térmica e física frontal 5º e 6º andar.

Há manchas de coloração alaranjada na foto térmica que indicam diferenças na temperatura superficial, indicando existência de patologias nestas regiões. Os locais identificados por meio de foto térmica e por ensaio de percussão, estão coincidas.

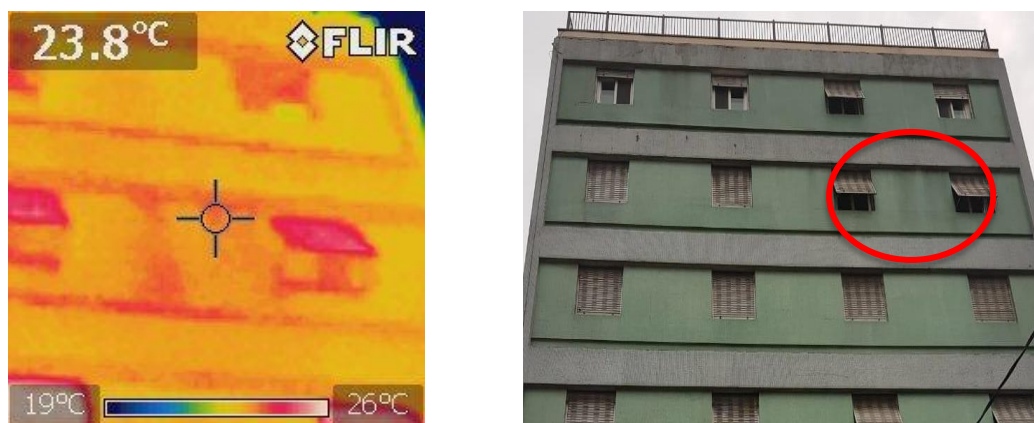
Figura 31- Imagem térmica e física lateral esquerda 5 e 6º andar.

As regiões com manchas amarelas na foto térmica foram indicadas pelo ensaio de percussão, como pode ser observado na foto física.

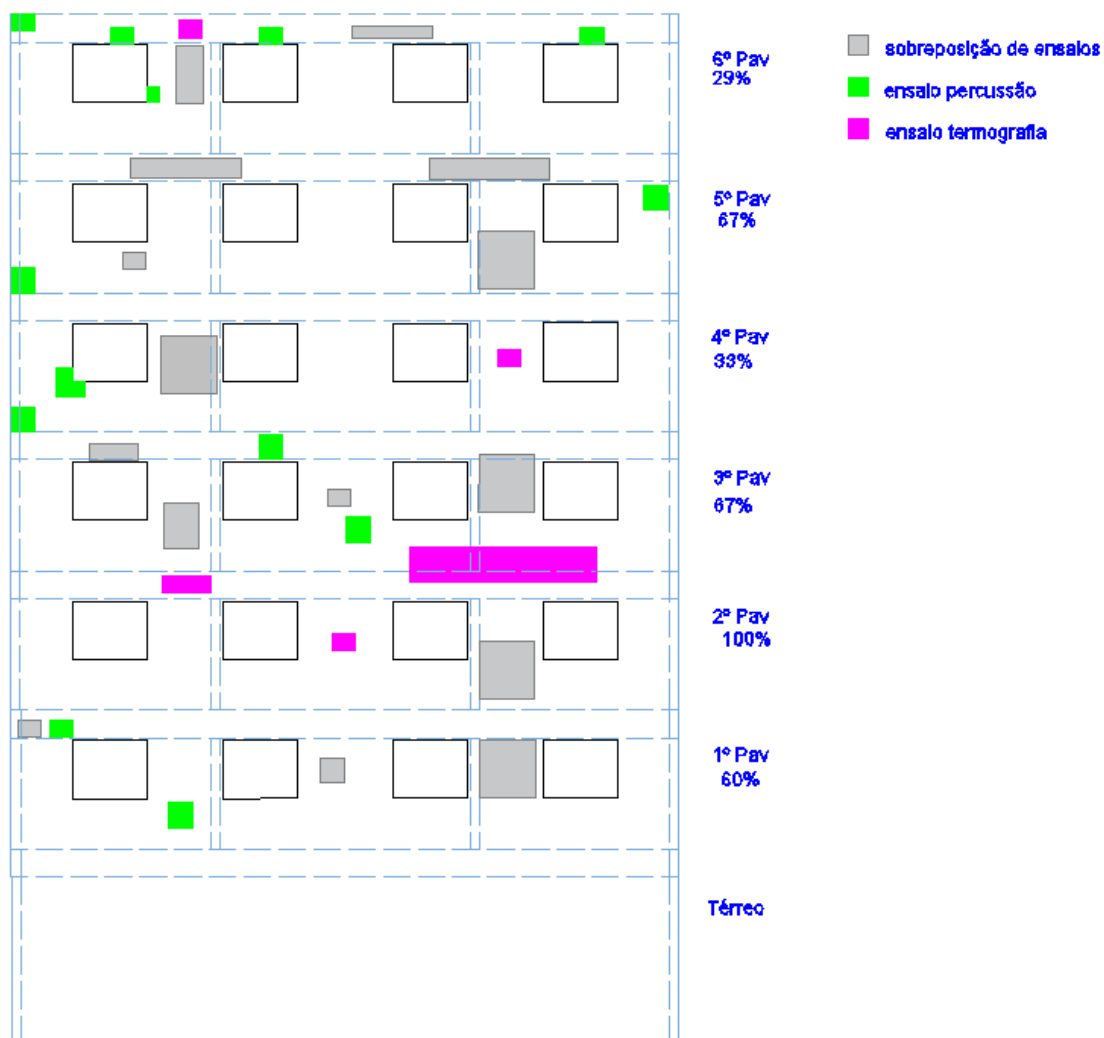
Figura 32 – Mapeamento da Fachada Frontal.

Na Figura 32 é apresentada a fachada frontal que é revestida com cerâmica, as porcentagens de convergência obtidas estão na maioria dos casos maior que 50%, mesmo sendo um dia nublado sem incidência direta do sol, o qual seria o ideal para a realização do ensaio.

No último andar a porcentagem de 29% é a menor obtida, devido ao baixo alcance da câmera utilizada em grandes distâncias, todos os resultados obtidos resultam em uma convergência de 59,4%.

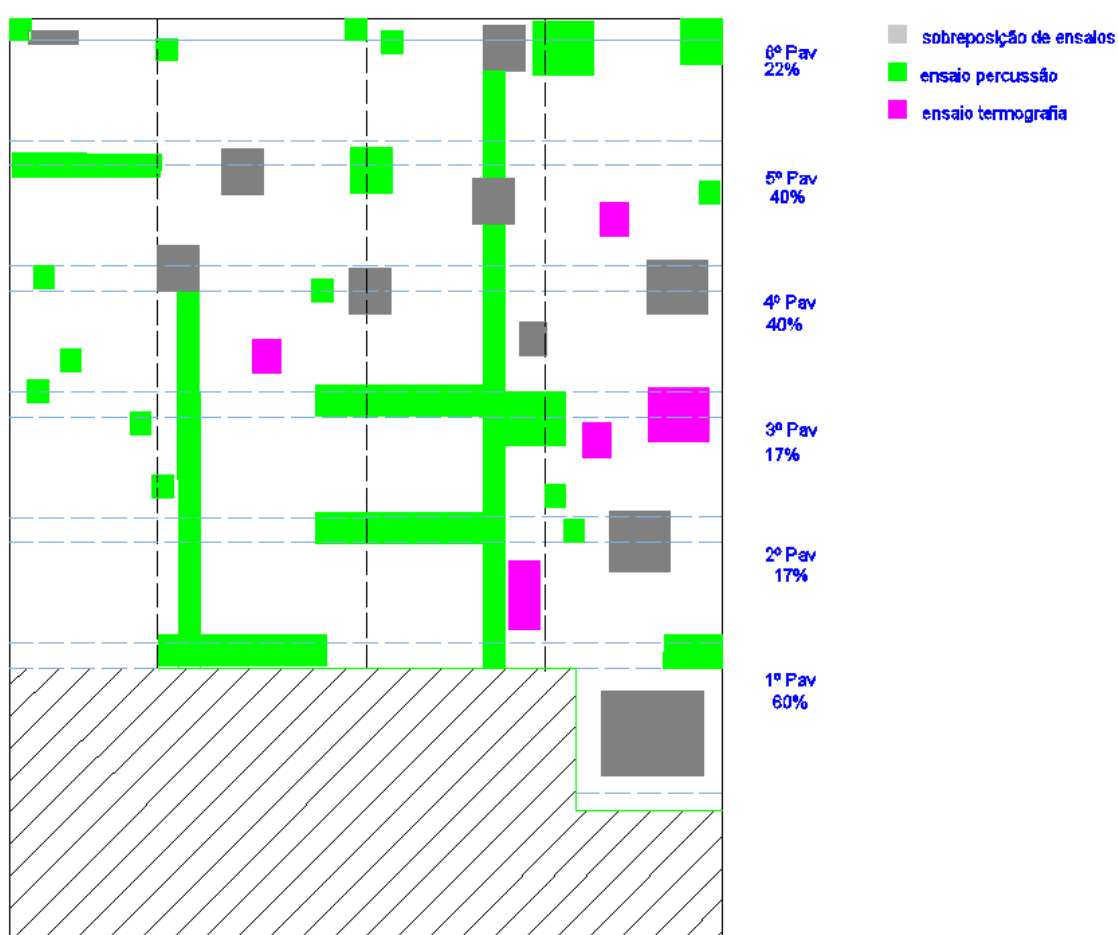
Figura 33 - Mapeamento fachada lateral esquerda

A Figura 33 mostra a fachada lateral esquerda, que é revestida com emboço e pintura. Os resultados estão muito aquém da fachada frontal, a correspondência máxima foi de 60% no primeiro andar por ser o de mais fácil acesso, já os outros andares estão abaixo de 40% que podem ter sido causado pela refletância menor que o revestimento dessa fachada tem em correspondência com o revestimento cerâmico.

A impossibilidade de realizar o ensaio na perpendicular da fachada também causou a redução do resultado do ensaio de termografia, que resultou em uma convergência geral de 32,7%.

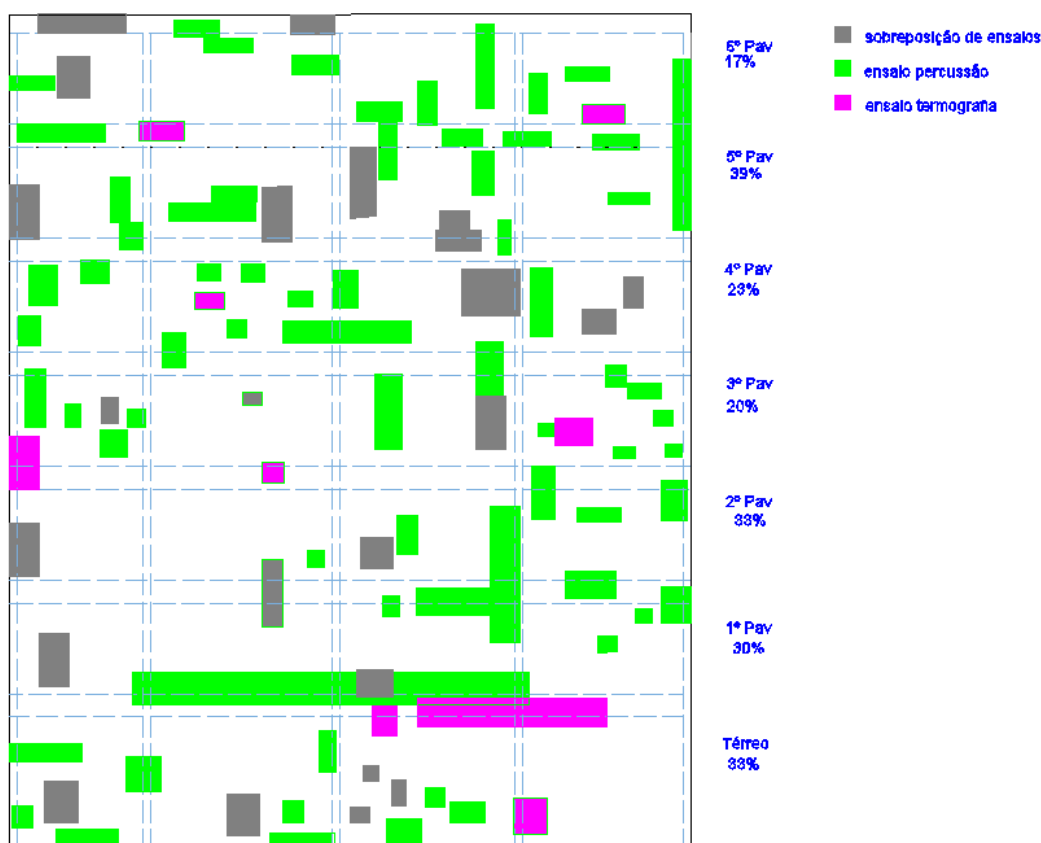
Figura 34 - Mapeamento fachada lateral direita

A fachada lateral direita tem as mesmas características da lateral esquerda, corroborando os resultados com as porcentagens similares resultantes na comparação dos ensaios.

Esse lado do prédio foi o que apresentou os piores resultados de convergência, com o valor máximo de 39% e mínimo de 17% e uma média geral de 27,9%.
