ÍNDICE DE CONDIÇÃO DO PAVIMENTO RÍGIDO NA RODOVIA SC-418,  
SUBTRECHO: SERRA DONA FRANCISCA (JOINVILLE/SC)

Trabalho de Conclusão de Curso apresentado ao curso de Pós-Graduação em Pavimentação Rodoviária, Pós-Graduação *lato sensu* da Faculdade IDD como requisito parcial para a obtenção do Grau de Especialista em Pavimentação Rodoviária.

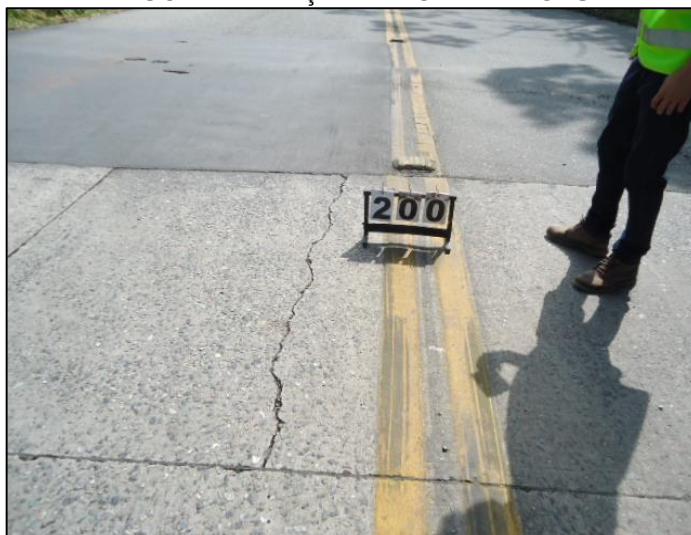
FIGURA 4 – ALÇAMENTO DE PLACAS

Define-se como o desnivelamento das placas nas juntas ou fissuras transversais e ocasionalmente, na proximidade de canaletas de drenagem e obstáculos fixos (DNIT 2004b). Também, DNIT (2010) afirma que esse tipo de patologia é causado pela dilatação do pavimento devido à variações climáticas, podendo ser estimulado pela escassez de junta de dilatação em certas placas conforme mostrado na foto da Figura 4.

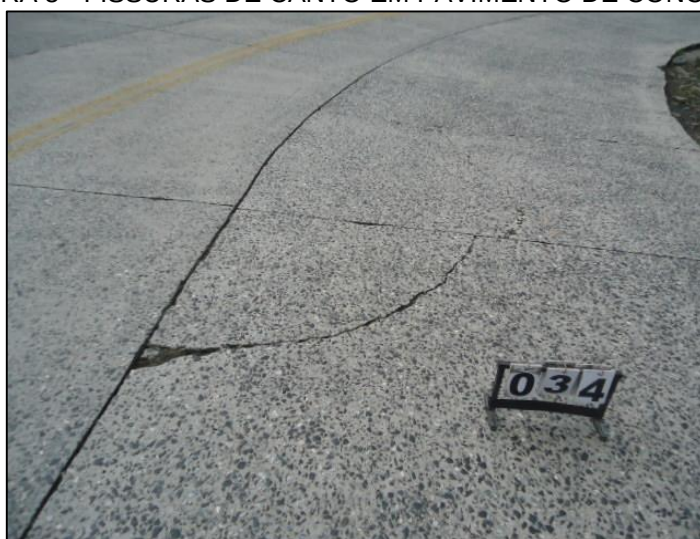
FIGURA 5 - FISSURAS DE CANTO EM PAVIMENTO DE CONCRETO

Segundo DNIT (2010) esse tipo de defeito é definido como uma fissura que intercepta as juntas do pavimento de concreto, a uma distância máxima de 1,80m das bordas ou juntas do pavimento (longitudinal e transversal), atingindo a espessura total da placa de concreto. As medidas são partindo sempre do seu canto conforme pode ser visto na foto da Figura 5..

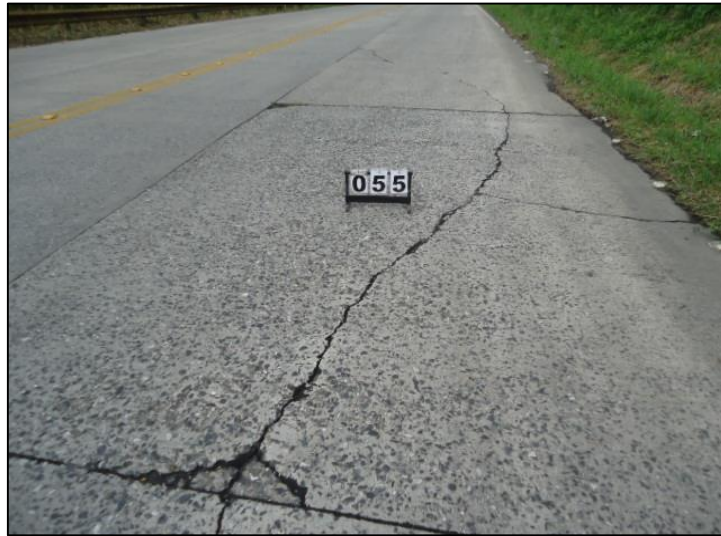
FIGURA 6 - PLACA DIVIDIDA EM PAVIMENTO DE CONCRETO

É caracterizada como uma placa que apresenta fissuras em diversos sentidos, dividindo-a em quatro ou mais partes (DNIT 2010) conforme mostra na foto da Figura 6. Também são caracterizadas em duas categorias: placas divididas em partes similares e placas divididas em partição localizada, as duas classificadas em baixo, médio ou alto quanto ao grau de severidade. Independente das duas placas, o grau de severidade depende do número de partes em que a placa foi dividida e da abertura das fissuras existentes (BALBO 2009).

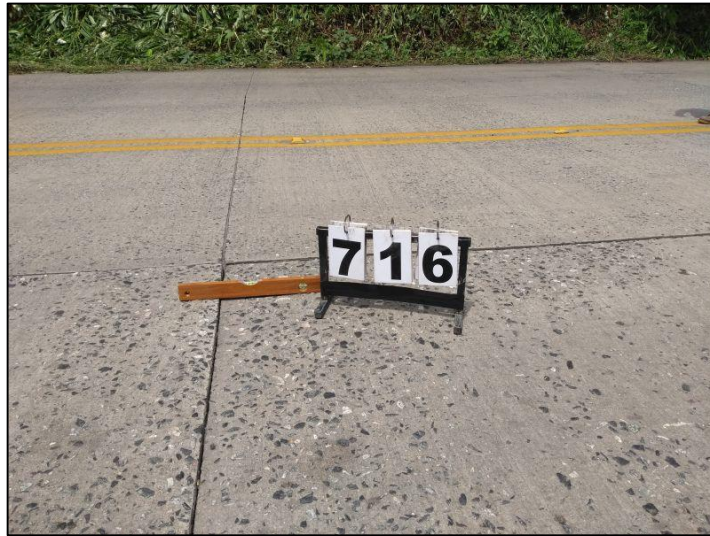
FIGURA 7 - DEGRAUS NAS JUNTAS EM PAVIMENTO DE CONCRETO

De acordo com Balbo (2009), também pode ocorrer escalonamento em fissuras transversais e longitudinais que persistam muito tempo sem receberem manutenção, ocorrendo a divisão das placas. Entretanto, o autor alega que o degrau que ocorre em uma fissura não é contabilizado durante a verificação do pavimento, mas apenas o degrau de junta, cuja severidade varia conforme a dimensão do desnível entre as placas.

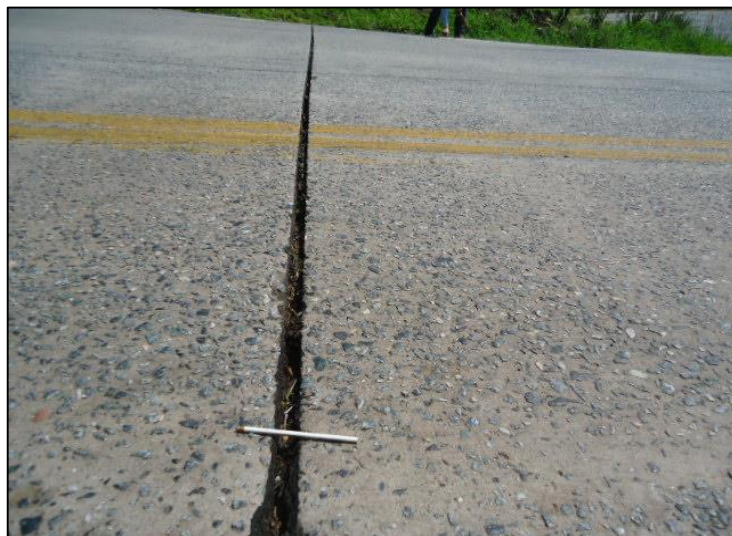
FIGURA 8 - DEFEITO NA SELAGEM DAS JUNTAS EM PAVIMENTO DE CONCRETO

É qualquer avaria no material selante que possibilite o acúmulo de material incompressível na junta, ou que permita a infiltração de água (DNIT, 2004b), conforme mostra a foto da Figura 8.

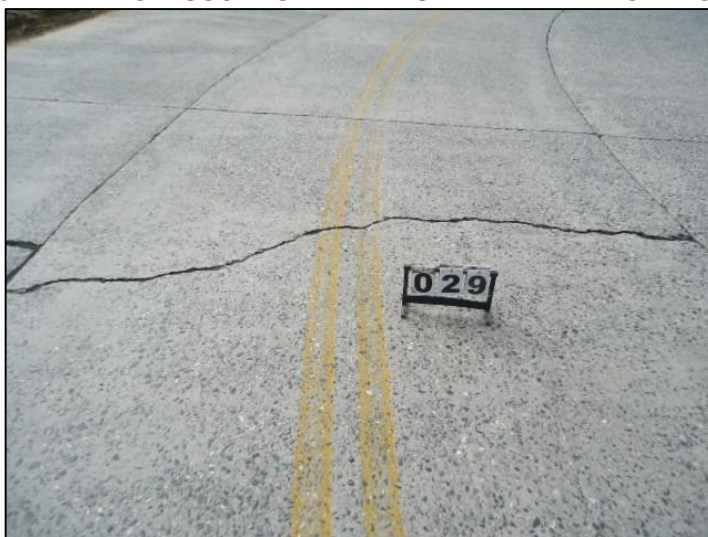
FIGURA 10 - DEFEITO FISSURAS LINEARES EM PAVIMENTO DE CONCRETO

São descritas por DNIT (2004b) quando a placa de concreto é desmembrada em até duas ou três partes, através de uma fissura que abrange toda a sua espessura, é denominada como “Fissura linear”, já quando esta fissura desmembra a placa em mais partes, ela pode ser chamada de “Placa dividida” (DNIT, 2010), na foto da Figura 10 pode ser visto um exemplo.

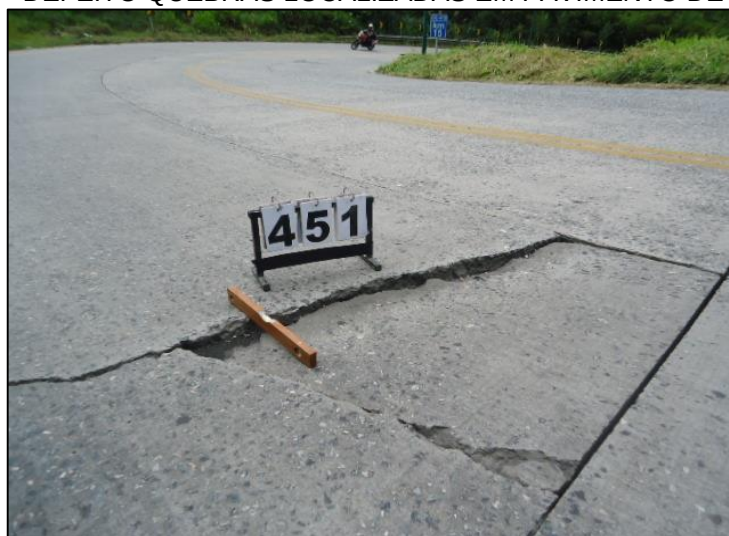
FIGURA 15 - DEFEITO QUEBRAS LOCALIZADAS EM PAVIMENTO DE CONCRETO

A quebra localizada consiste em uma área de placa de concreto que apresente trincas ou que seja partida em partes pequenas e de formas variadas (DNIT, 2010), conforme exemplo da Figura 15. De acordo com o autor, a quebra normalmente se localiza entre uma trinca e uma junta ou entre duas trincas que estejam próximas.

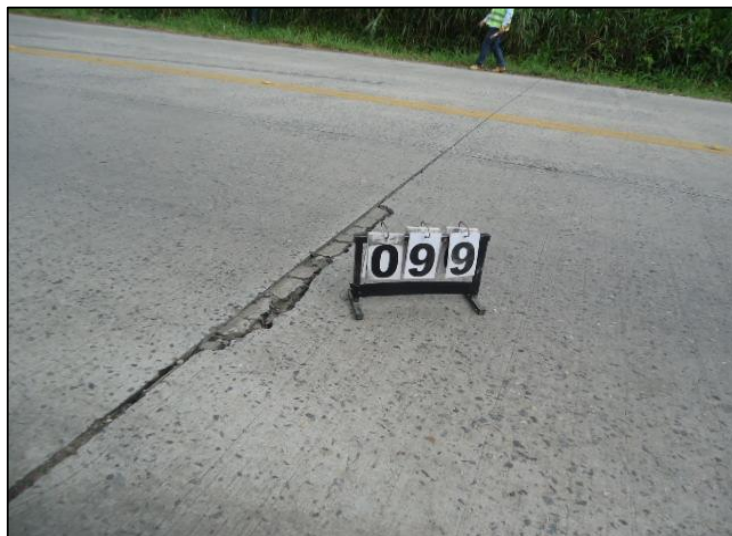
FIGURA 19 - DEFEITO ESBORCINAMENTO DE JUNTAS EM PAVIMENTO DE CONCRETO

As causas mais frequentes do esborcinamento, segundo DNIT (2010), são a remoção precoce de fôrmas, a serragem prematura de juntas e infiltração de materiais incompressíveis na junta, que podem ocasionar na compressão de suas bordas.
