**ESTUDO COMPARATIVO DOS RESULTADOS DOS ENSAIOS DE  
PARÂMETROS DE DURABILIDADE E DA EVOLUÇÃO APARENTE  
DAS MANIFESTAÇÕES PATOLÓGICAS ENTRE OS ANOS DE 2013 E  
2016 DO PIER DO PORTO DE PARANAGUÁ-PR.**

Trabalho de Conclusão de Curso apresentado ao curso de Pós-Graduação em Patologia das Obras Civas, Pós-Graduação lato sensu, do Instituto IDD como requisito parcial para a obtenção do Grau de Especialista em Patologia nas Obras Civas.

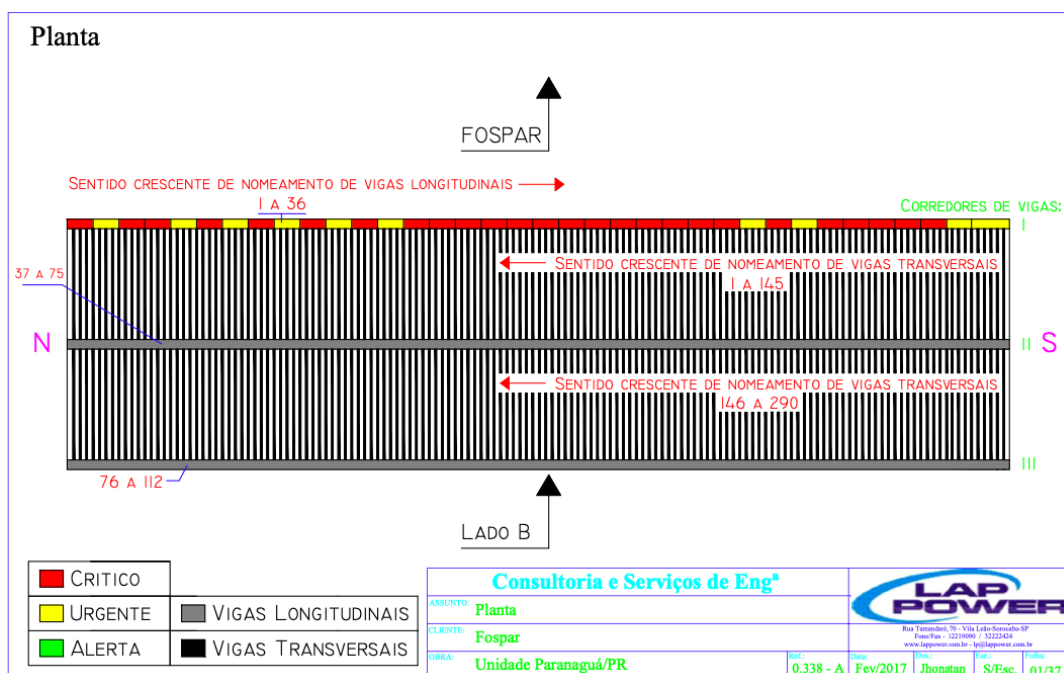
Na figura 8 e 9, apresenta-se o croqui referente as vigas longitudinais laterais e seu grau de criticidade, de acordo com as vistorias realizadas pela empresa Lap Power.

Figura 8. Vigas Longitudinais Lado A – Laudo de manifestações patológicas – Píer de Paranaguá/PR, 2013)

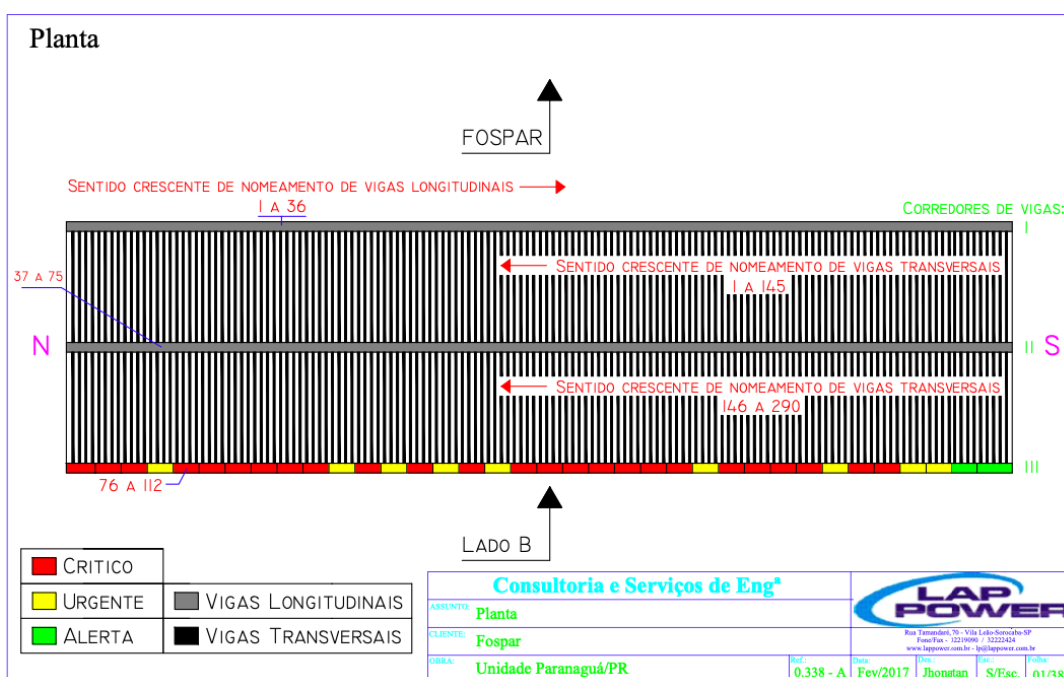
Figura 9. Vigas Longitudinais Lado B – Laudo de manifestações patológicas – Píer de Paranaguá/PR, 2013)

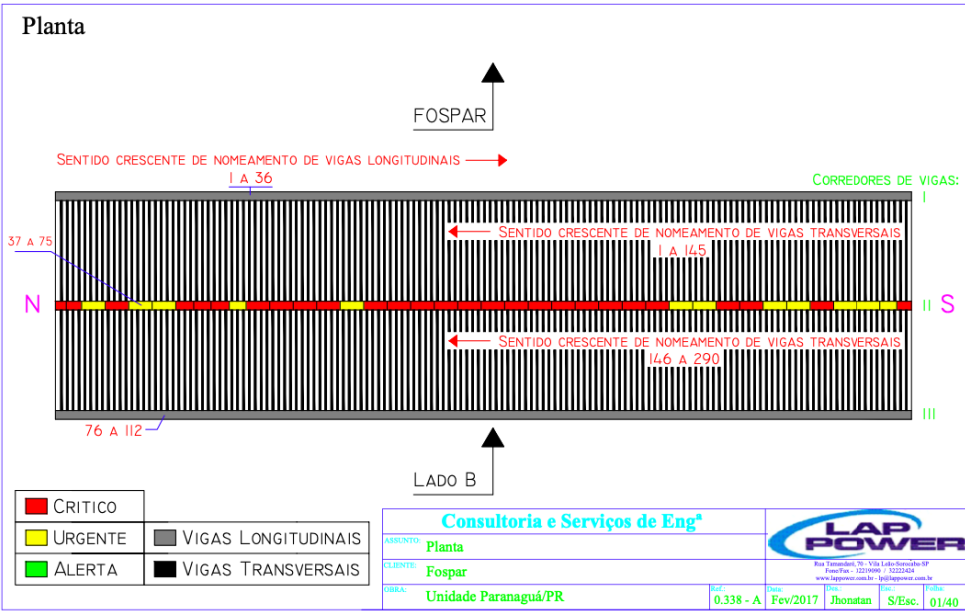
Na Figura 10 e 11, apresenta-se os croquis elaborados da vigas longitudinais centrais e das vigas transversais e seu grau de criticidade, de acordo com os relatórios e inspeções realizadas in-loco pela empresa Lap Power.

Figura 10. Vigas Centrais – Laudo de manifestações patológicas – Píer de Paranaguá/PR, 2013)

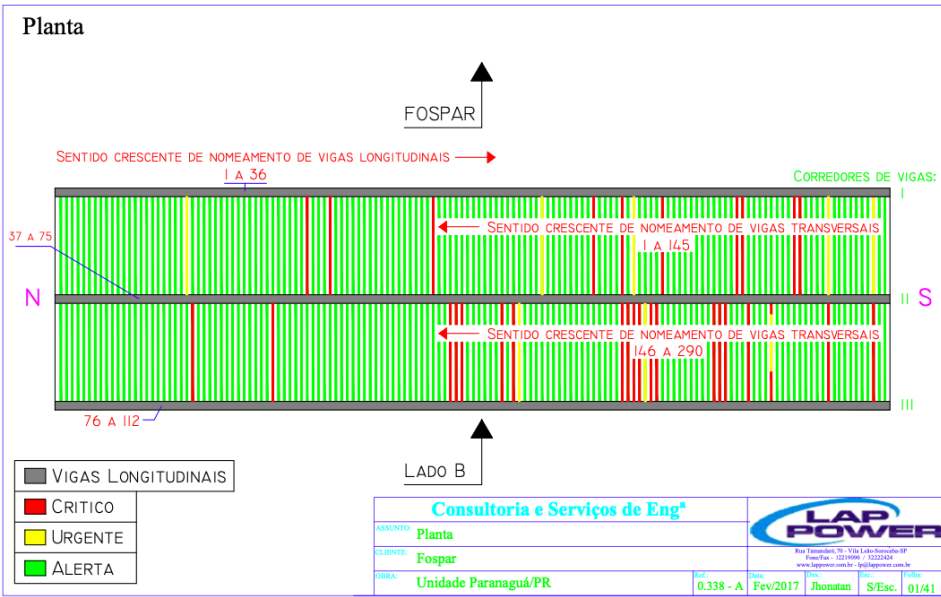
Figura 11. Vigas Transversais – Laudo de manifestações patológicas – Píer de Paranaguá/PR, 2013)

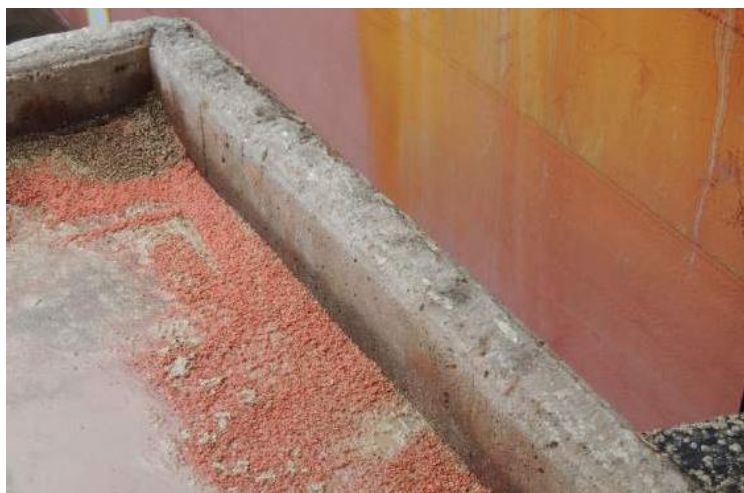
Figura 12. Presença de cloretos na estrutura de concreto armado.

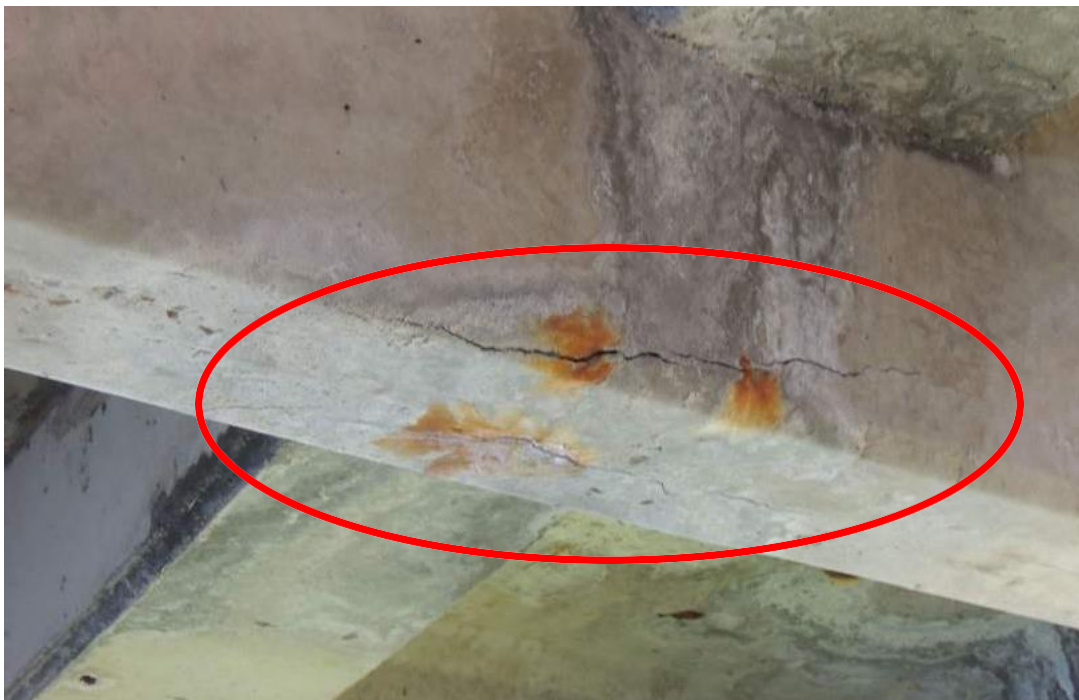
Figura 15. Manifestações patológicas, fissuras e manchas de corrosão das armaduras, vigas longitudinais.

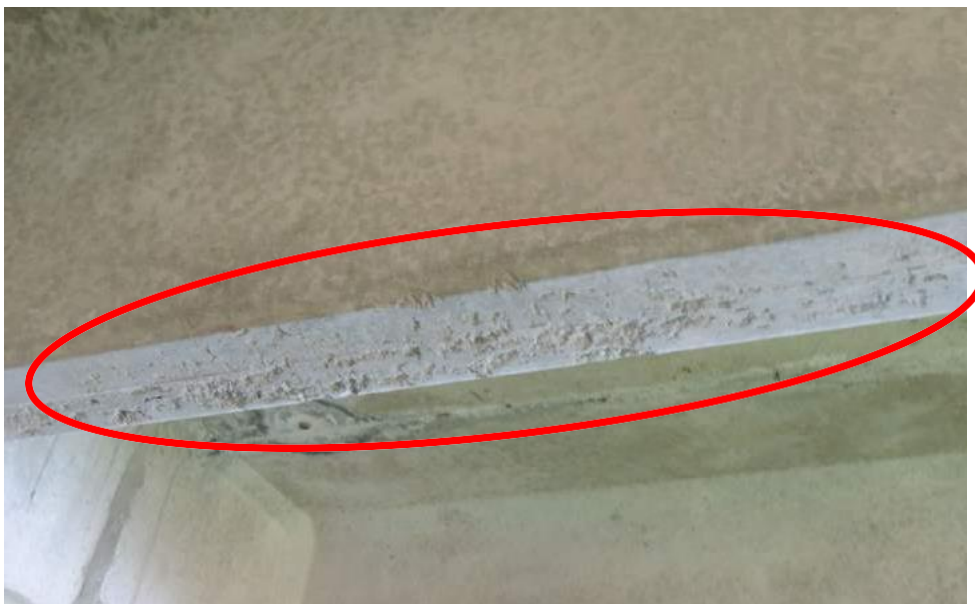
Figura 16. Porosidade do concreto nas vigas do Pier, vigas longitudinais.

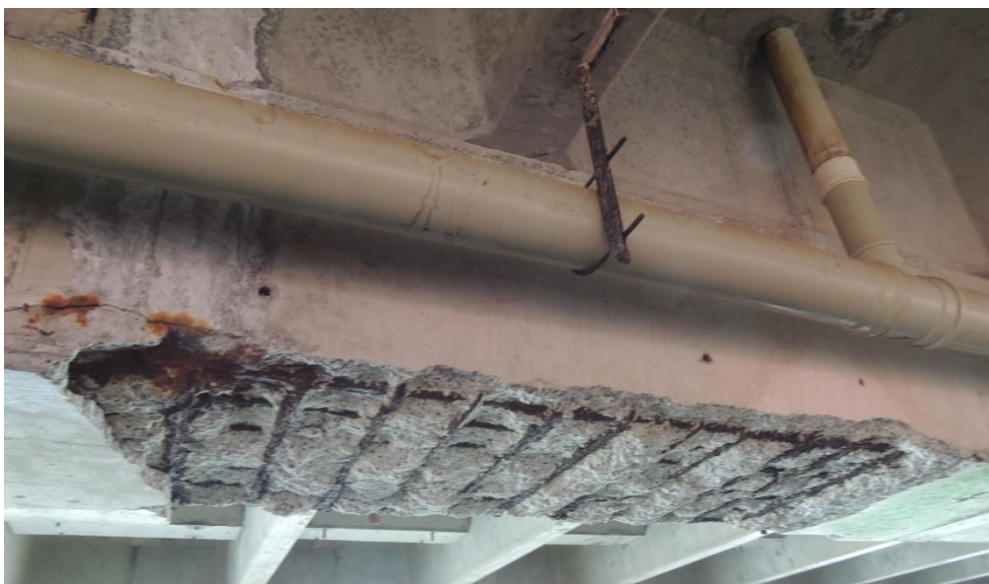
Figura 17. Deslocamento do concreto devido a corrosão das armaduras, vigas longitudinais.

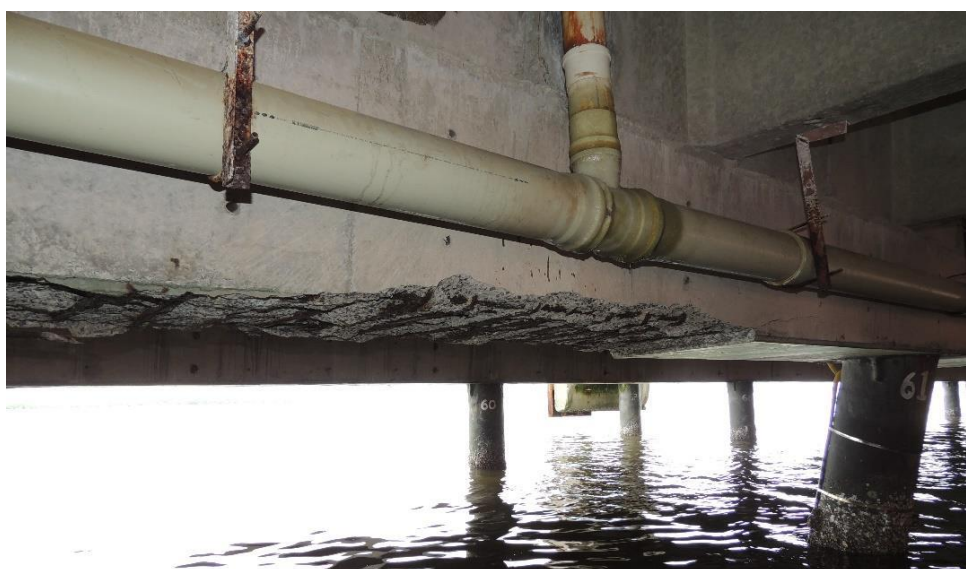
Figura 18. Deslocamento generalizado no banzo inferior das vigas do Pier, vigas longitudinais.

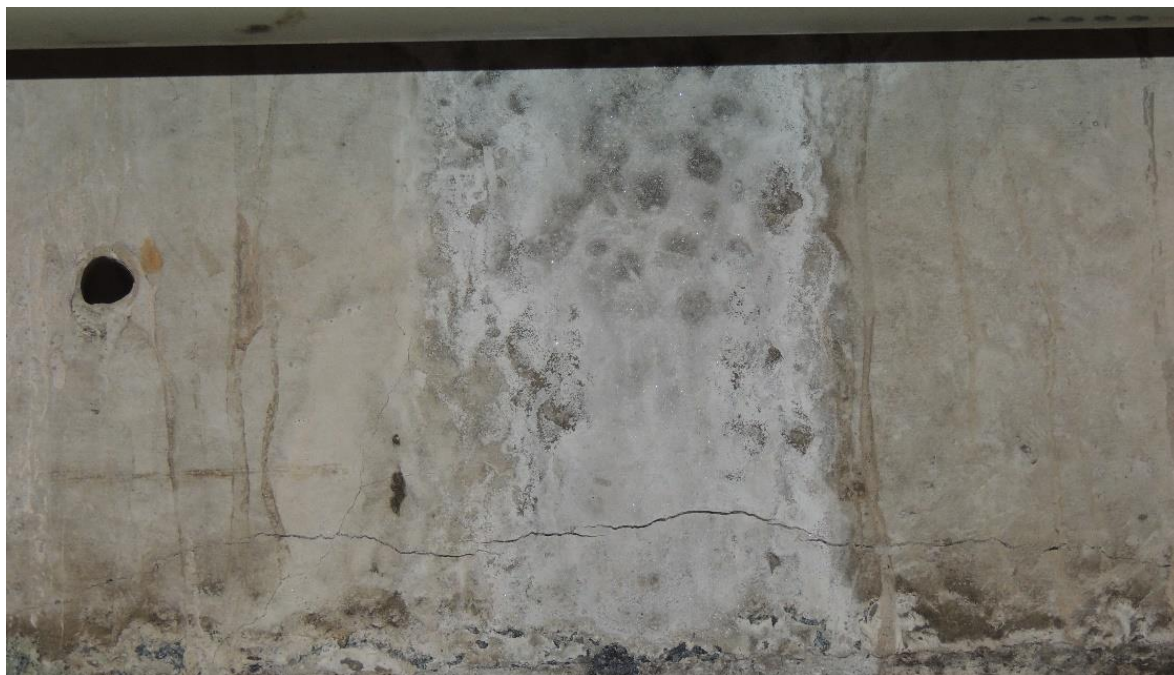
Figura 19. Aumento das manifestações patológicas, vigas transversais.

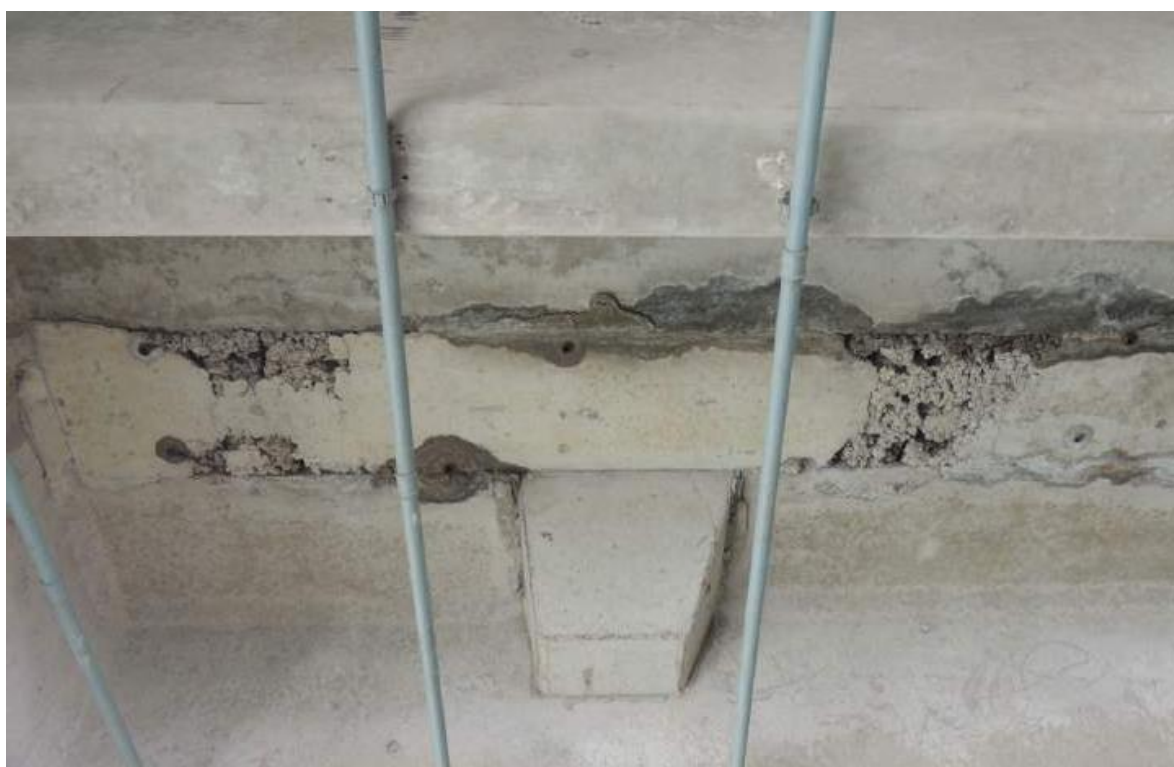
Figura 20. Desagregação do concreto, vigas longitudinais
