**AVALIAÇÃO FUNCIONAL DA SUPERFÍCIE DO PAVIMENTO DAS  
VIAS DE SERVIÇO DO AEROPORTO INTERNACIONAL DE  
CURITIBA**

CURITIBA  
2019

Trabalho de Conclusão de Curso apresentado ao curso de Pós-Graduação em Pavimentação Rodoviária, Pós-Graduação *lato sensu*, da Faculdade IDD como requisito parcial para a obtenção do Grau de Especialista em Pavimentação Rodoviária.

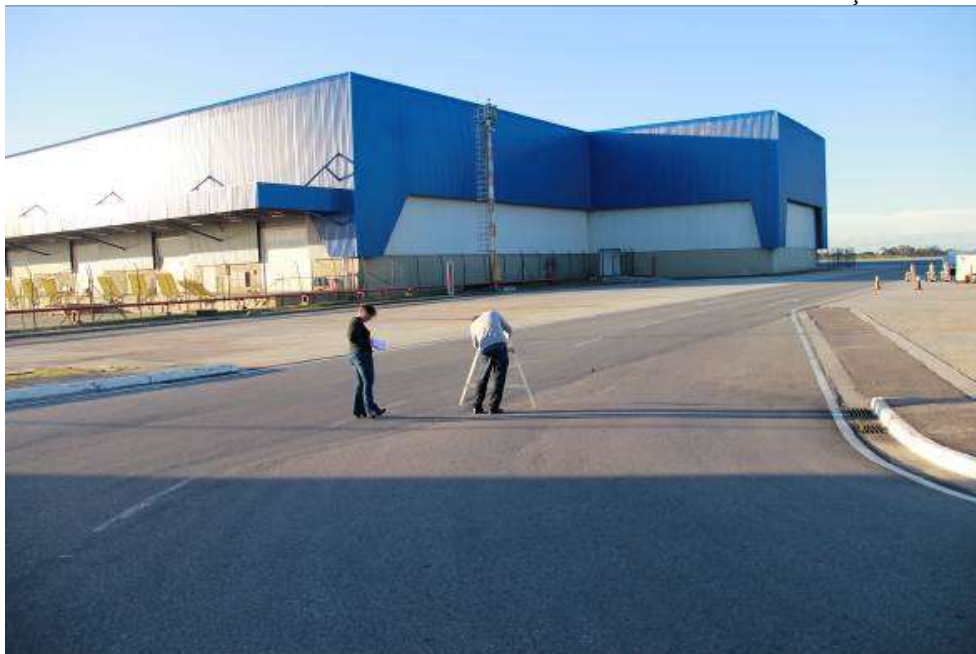
FIGURA 25 – SUBTRECHO FLEXS 103 DA VIA DE SERVIÇO 01

A foto da FIGURA 25 apresenta a imagem do subtrecho FLEXS 102, da via de serviço 01, com data de construção de 1996 e objeto de intervenções no revestimento, que podem ser visualizados pelo contraste das cores da superfície.

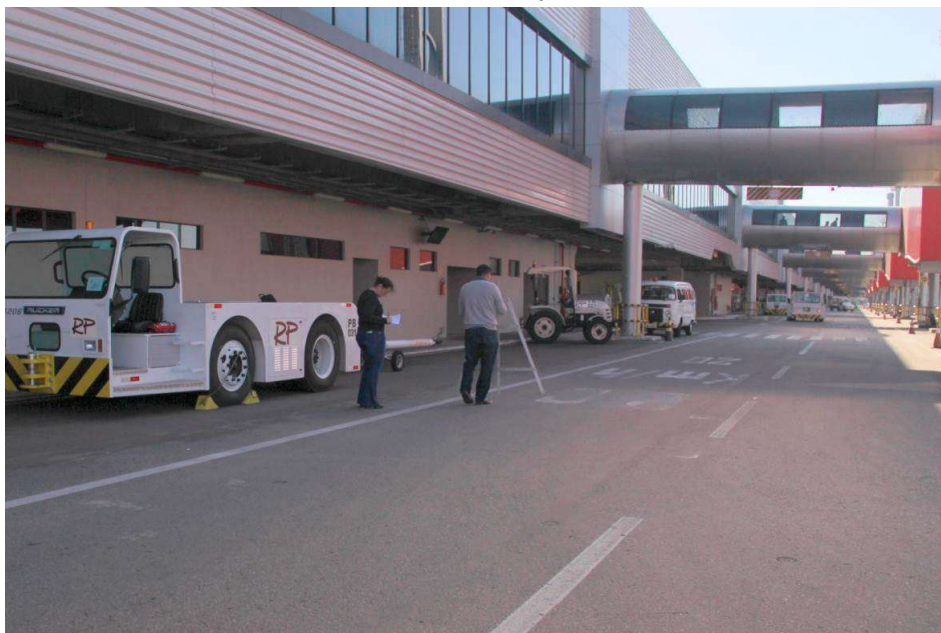
FIGURA 32 – REGISTRO DA MEDIDA DA FLECHA NA TRILHA DE RODA NO SUBTRECHO FLEXS 101

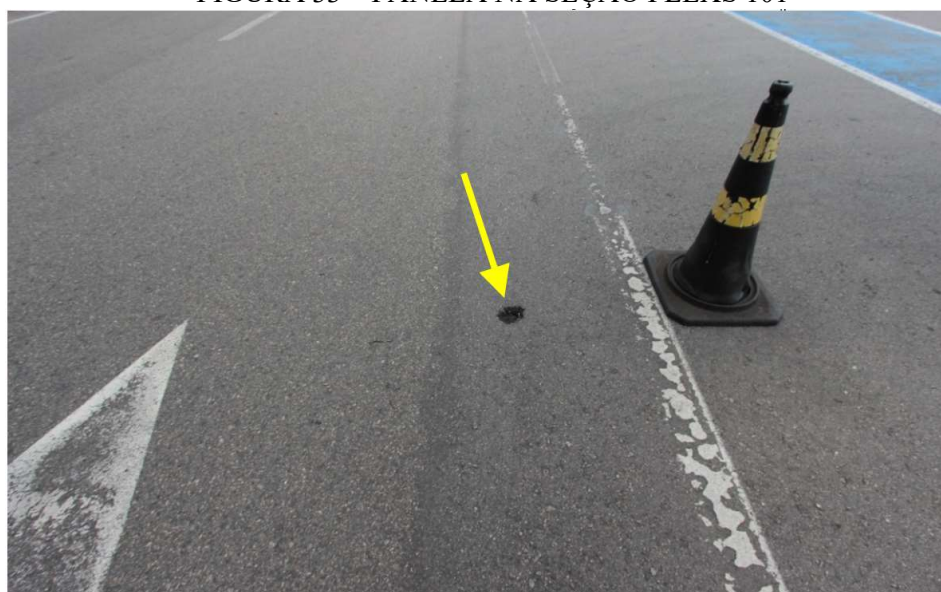
FIGURA 33 – PANELA NA SEÇÃO FLEXS 101

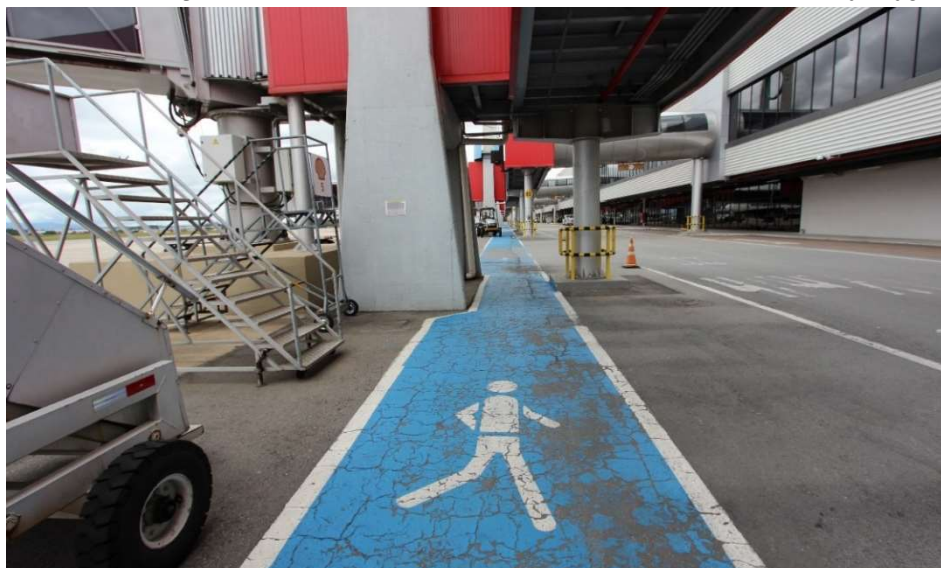
FIGURA 34 – TRINCAS EM BLOCO NA AMOSTRA FLEXS 101- 08

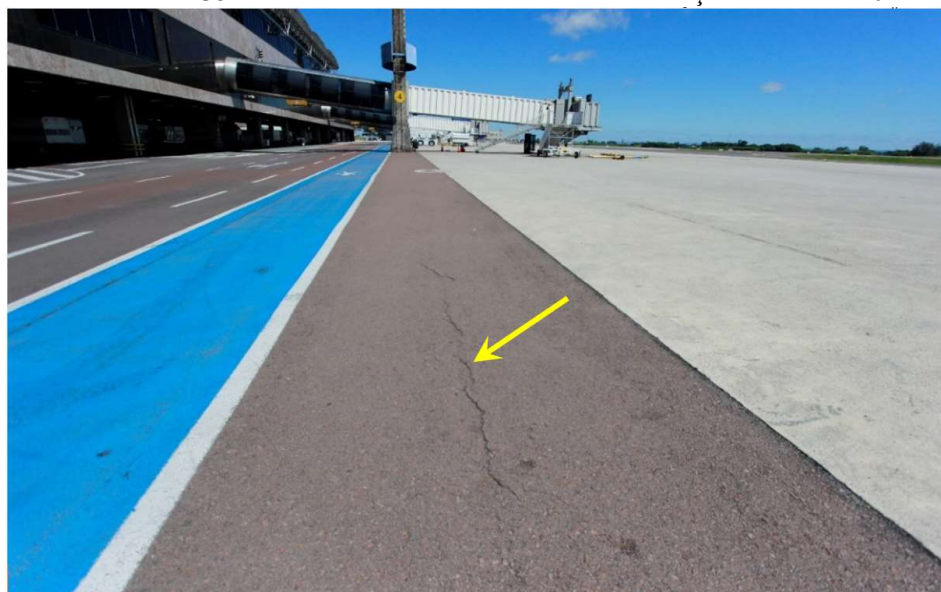
FIGURA 35 – TRINCA LONGITUDINAL NA SEÇÃO FLEXS 102

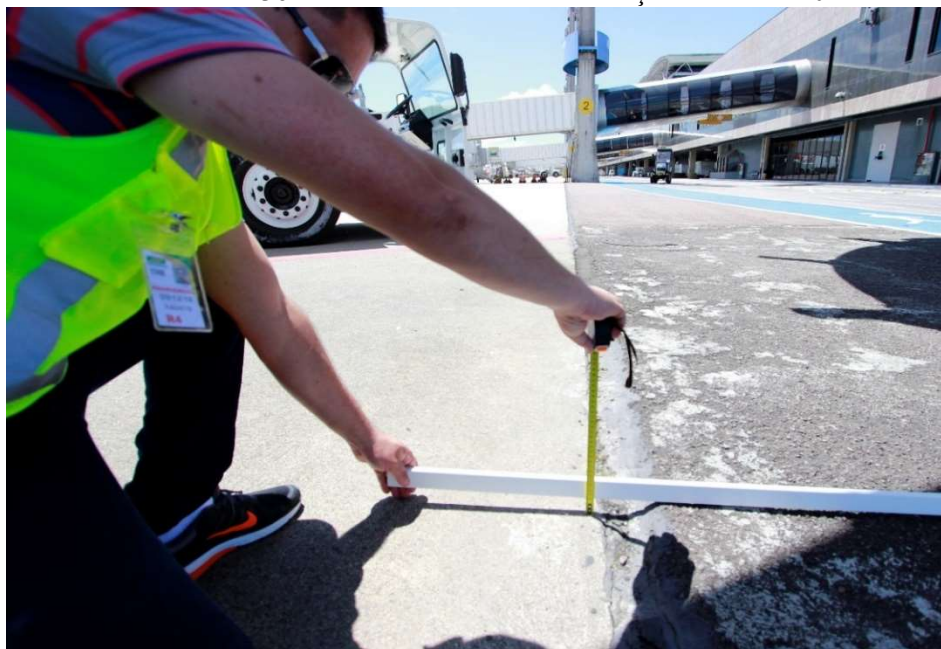
FIGURA 36 – SOLEVAMENTO NA SEÇÃO FLEXS 102

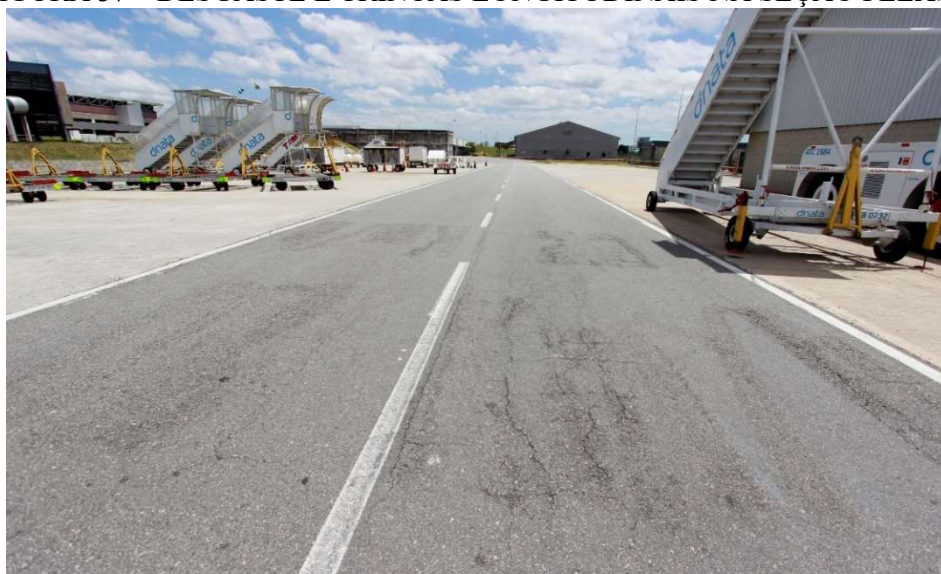
FIGURA 37 – DESGASTE E TRINCAS LONGITUDINAIS NA SEÇÃO FLEXS 103

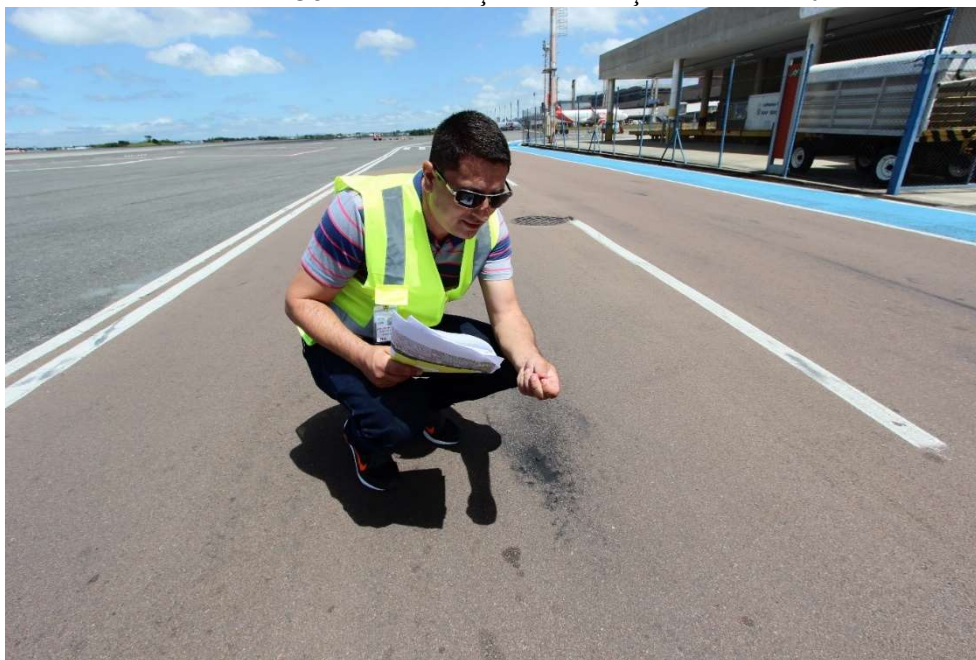
FIGURA 38 – EXSUDAÇÃO NA SEÇÃO FLEXS 104.

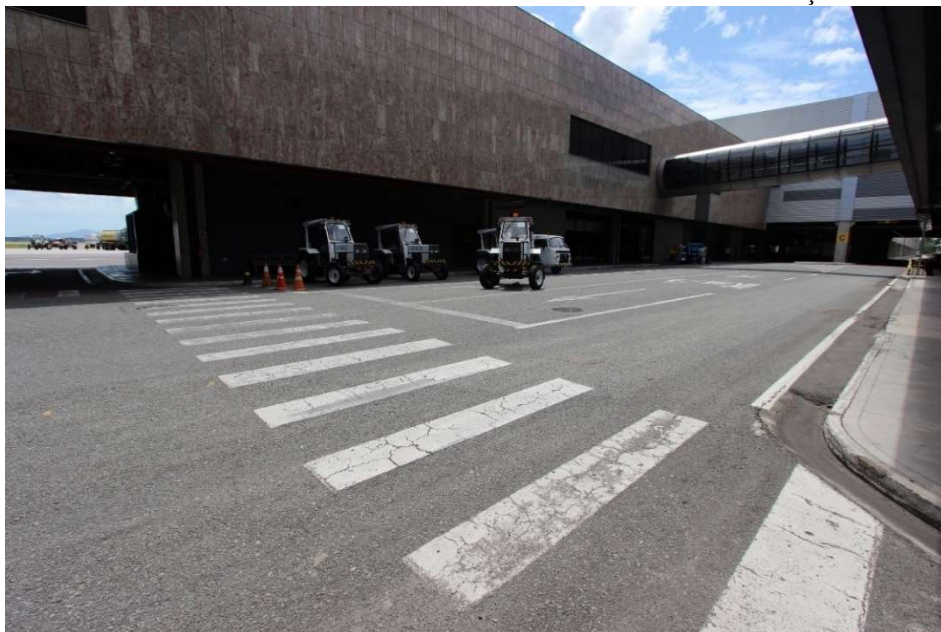
FIGURA 41 – TRINCA EM BLOCO E ENVELHECIMENTO NA SEÇÃO FLEXS 201.

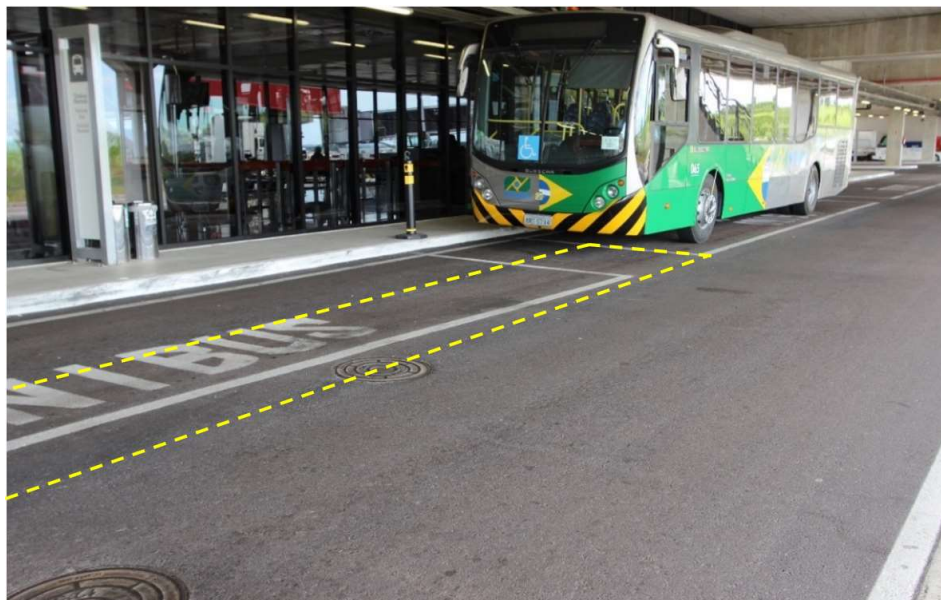
FIGURA 42 – TRILHA DE RODA NA SEÇÃO FLEXS 202 NA FAIXA DE ESTACIONAMENTO DE ÔNIBUS.

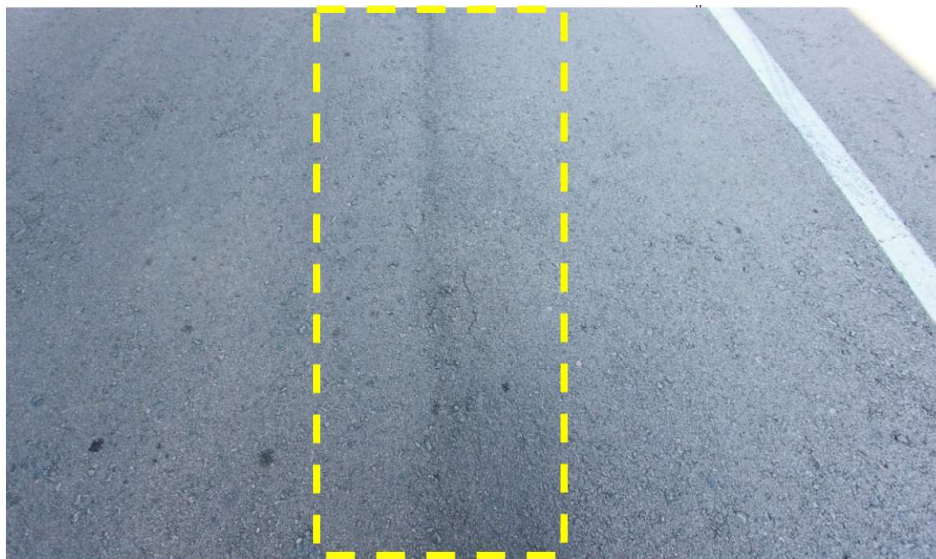
FIGURA 43 – TRINCA ISOLADA DEVIDO À RETRAÇÃO TÉRMICA NA FAIXA DEROLAMENTO DA FLEXS 202.

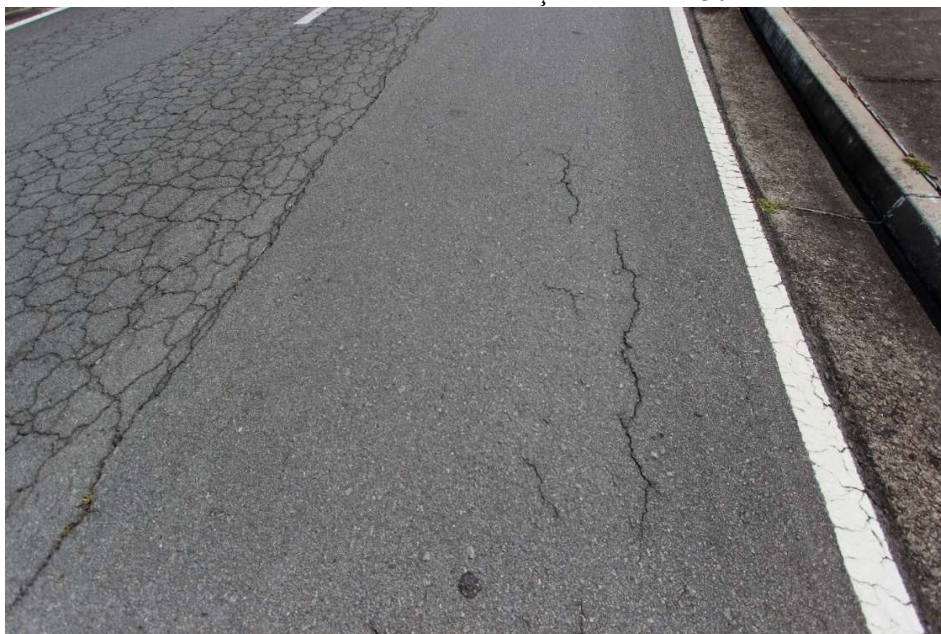
FIGURA 45 – TRINCAS INTERLIGADAS TIPO “COURO DE JACARÉ” E TRINCA LOGITUDINAL NA SEÇÃO FLEXS 301

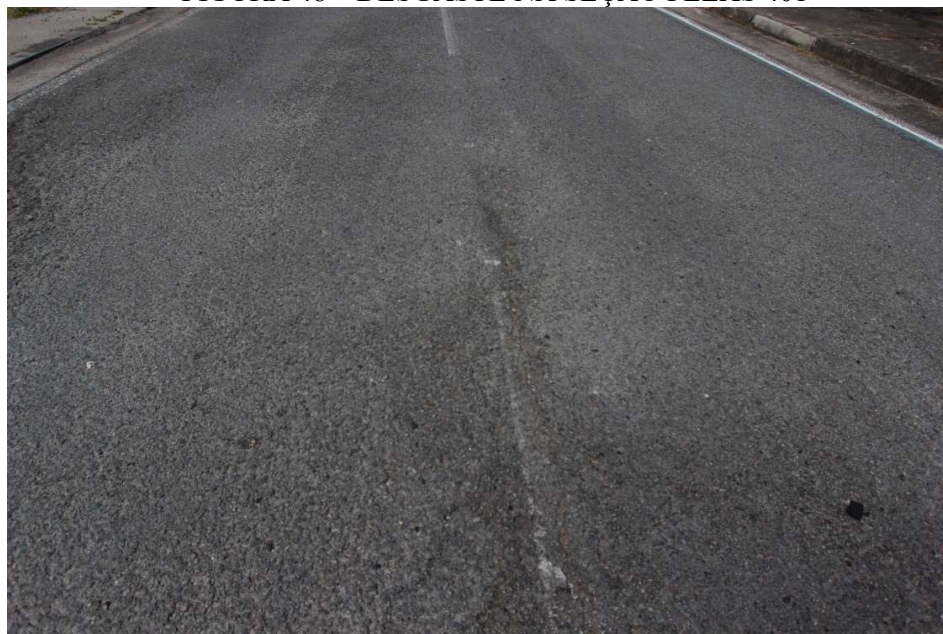
FIGURA 48 – DESGASTE NA SEÇÃO FLEXS 401

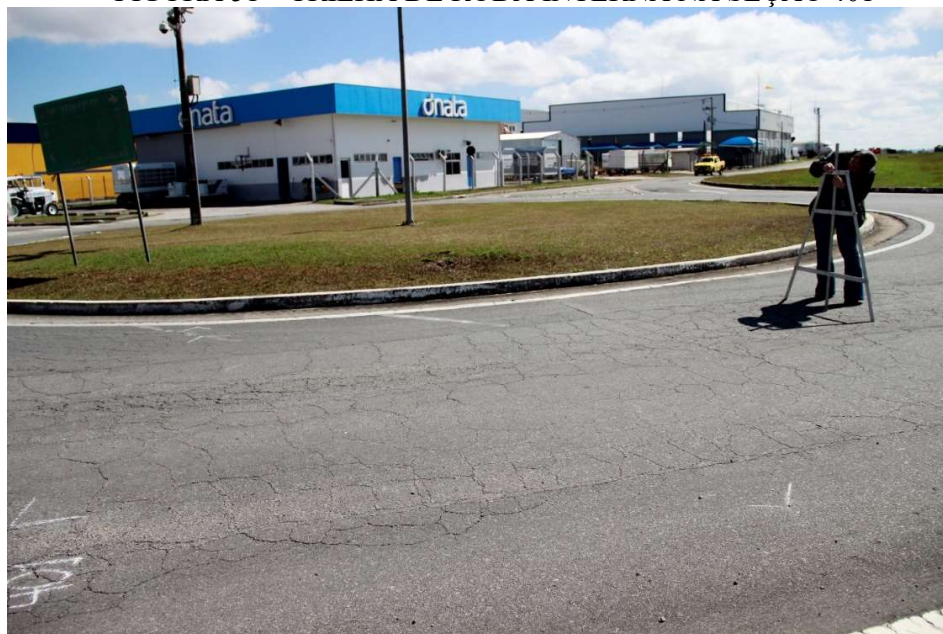
FIGURA 51 – TRILHA DE RODA INTERNA NA SEÇÃO 401

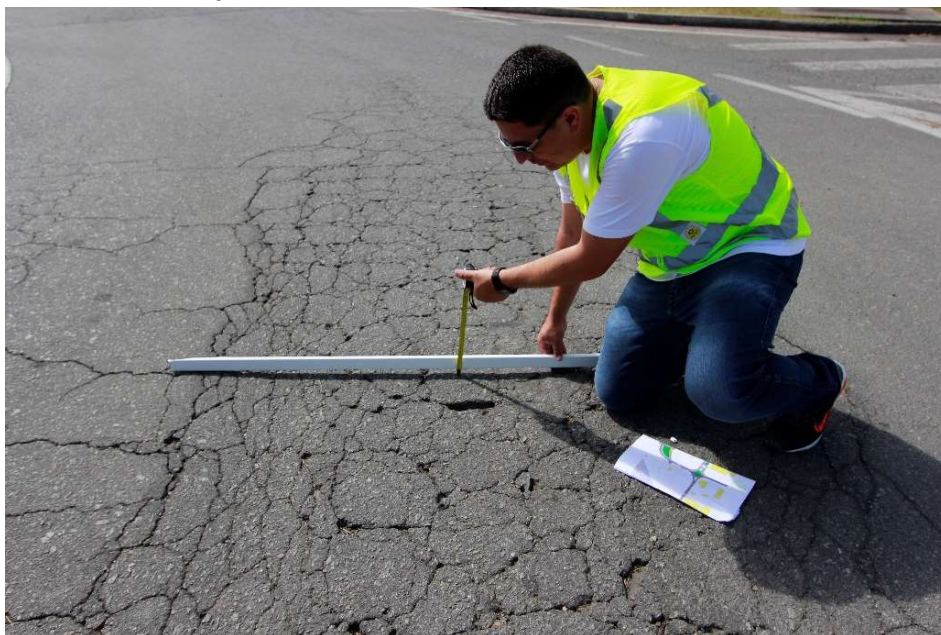
FIGURA 52 – TRILHA DE RODA COM SEVERIDADE MÉDIA

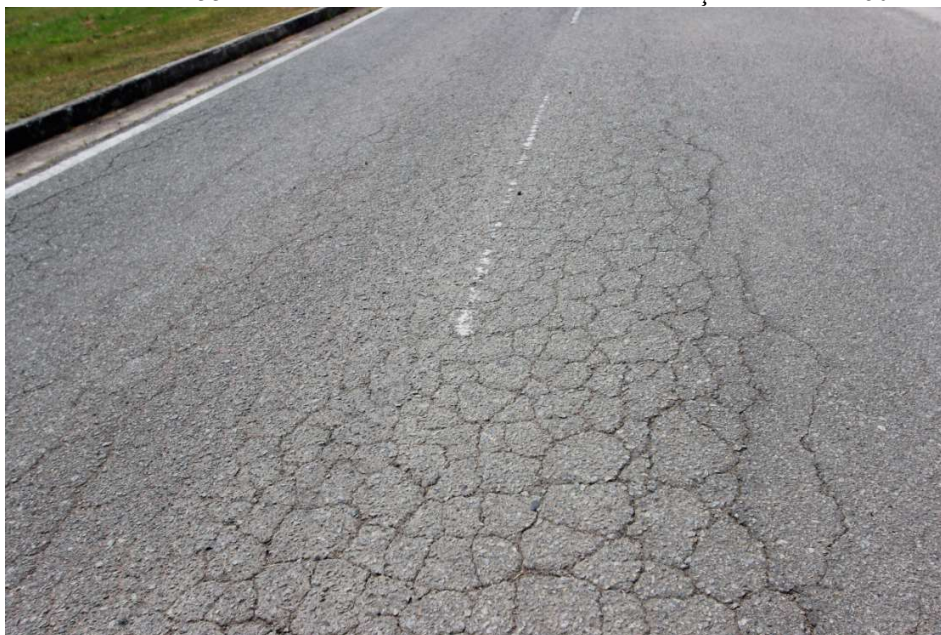
FIGURA 55 – TRINCAS INTERLIGADAS NA SEÇÃO FLEXS 601
