**LEVANTAMENTO DAS PRINCIPAIS MANIFESTAÇÕES PATOLÓGICAS  
ENCONTRADAS EM UM CONJUNTO HABITACIONAL “MINHA CASA,  
MINHA VIDA” (NÍVEL 1), CONSTRUÍDO COM SISTEMA ESTRUTURAL  
DE PAREDE DE CONCRETO**

CURITIBA  
2018

Trabalho de Conclusão de Curso apresentado ao curso de Pós-Graduação em Patologia das Obras Cíveis, Pós-Graduação *lato sensu*, do Instituto IDD como requisito parcial para a obtenção do Grau de Especialista em Patologia nas Obras Cíveis.

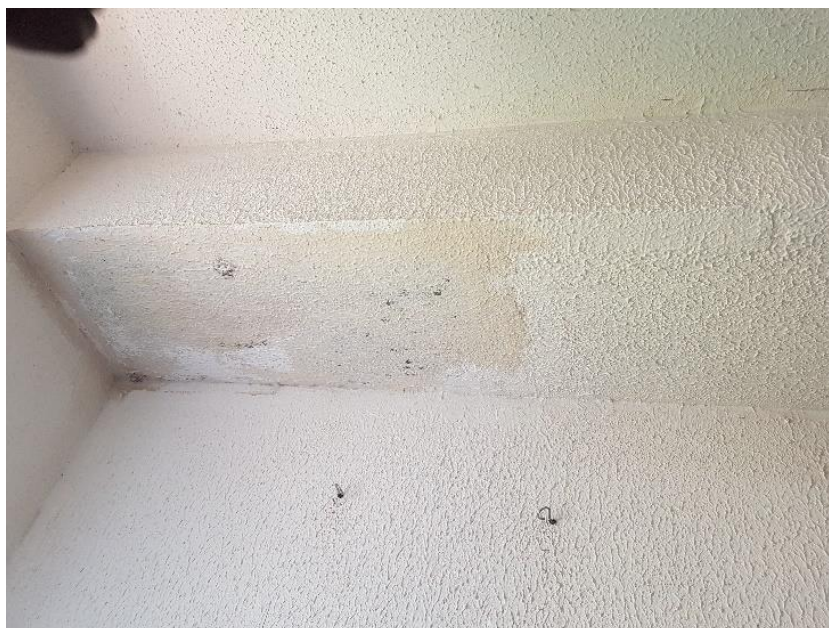
Figura 13. Manchas nas sancas técnicas

Em várias sanças técnicas apareciam manchas amareladas. A partir desta constatação, o shaft foi acessado e se verificou, em alguns casos, que o aparecimento da mancha era proveniente de vazamento na tubulação. Na Figura 13 temos uma ilustração de um destes casos.

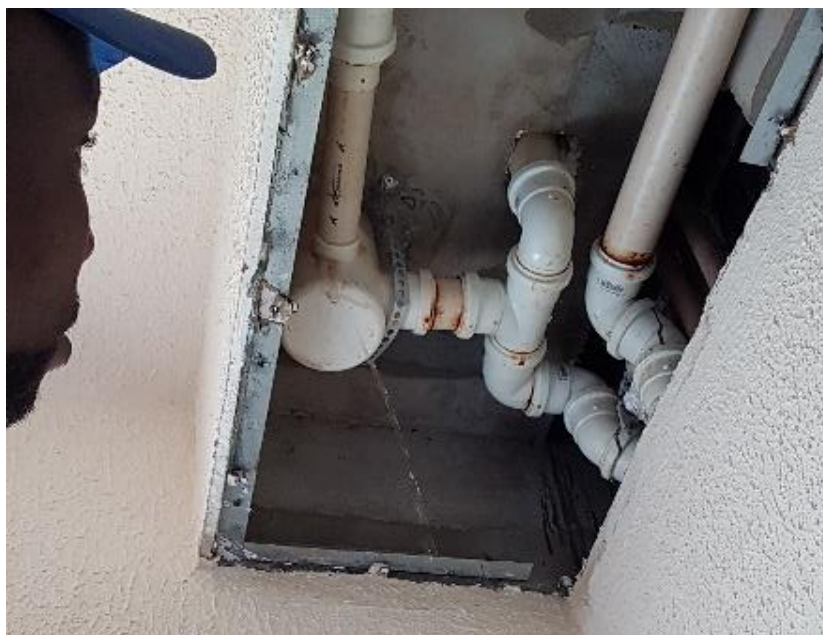
Figura 14. Abertura do shaft

Quando da abertura do shaft, Figura 14, verificou-se que o vazamento era proveniente da falta de anel de vedação na conexão do ralo sifonado. Essa manifestação teve como origem a execução da instalação hidráulica, trazendo umidade excessiva no gesso, levando-o a ruína em alguns casos, consequentemente, ocorrência de infiltração na parede, chegando em contato com a cerâmica, o que pode gerar, também, deslocamento da mesma.

Para evitar este tipo de ocorrência, é necessário que se tenha um procedimento padrão na execução, com treinamento de equipe, onde conste o correto processo executivo de união de conexões com juntas elásticas e, posteriormente, conferência por pessoal habilitado para liberação do mesmo.

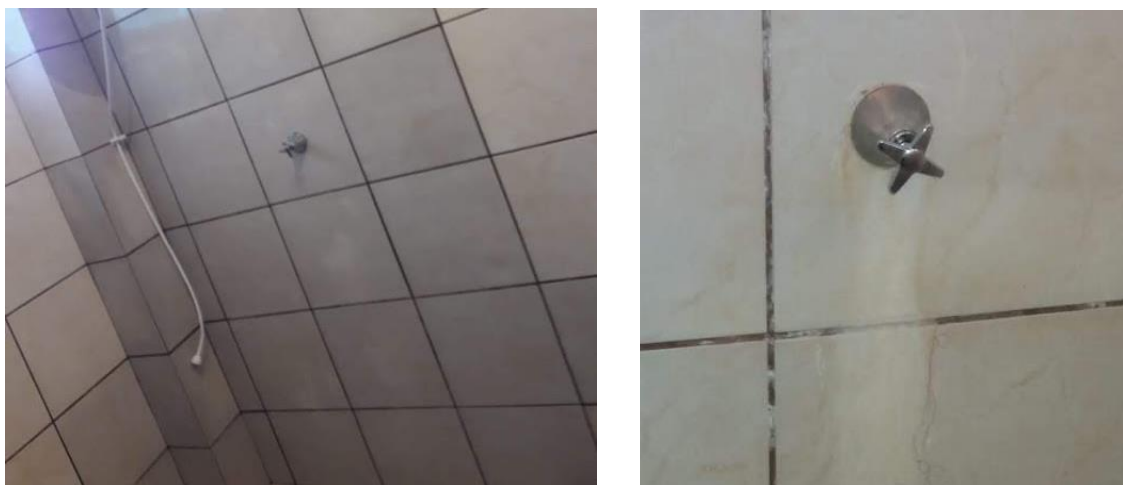
Figura 15. Lixiviação nos registros do banheiro

Na sequência, foram observadas manchas esbranquiçadas, conforme Figura 15, vindo dos registros. Observou-se o vazamento de água no encontro do registro bruto e um reparo realizado devido à falta de torque na peça.

Neste caso, o problema tem como origem, também, a execução, uma vez que não existiu um acompanhamento efetivo no momento das instalações das peças metálicas. Mas, além da execução, pode ter ocorrido falha no projeto, pois poderia ser previsto o reposicionamento do registro no shaft para não precisar concretar o registro bruto, tendo que retirar o reparo do mesmo.

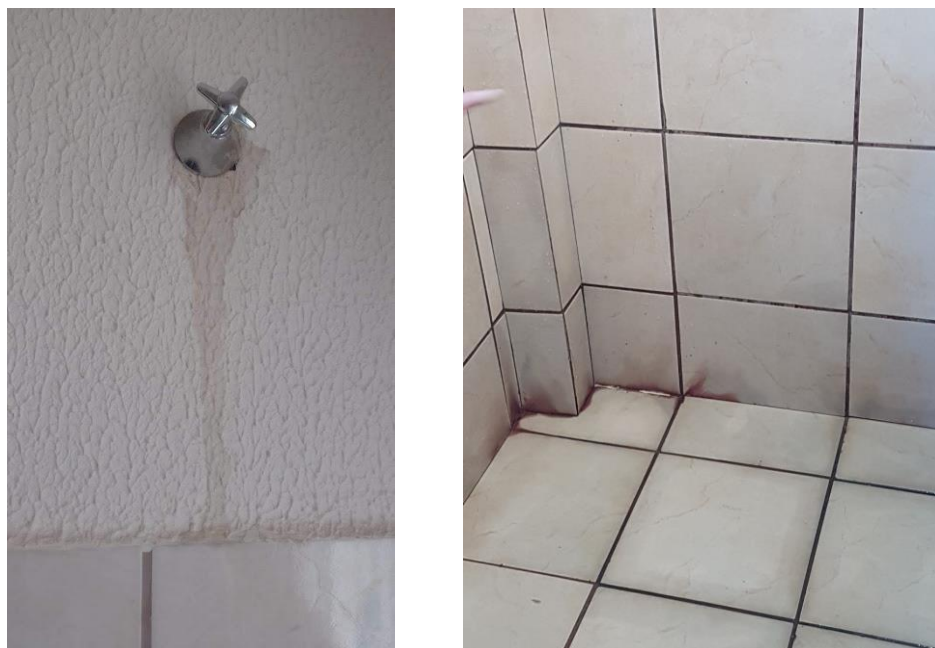
Figura 16. Lixiviação nos registros dos banheiros (continuação)

Na Figura 16 temos a continuação das ilustrações de infiltrações nos registros.

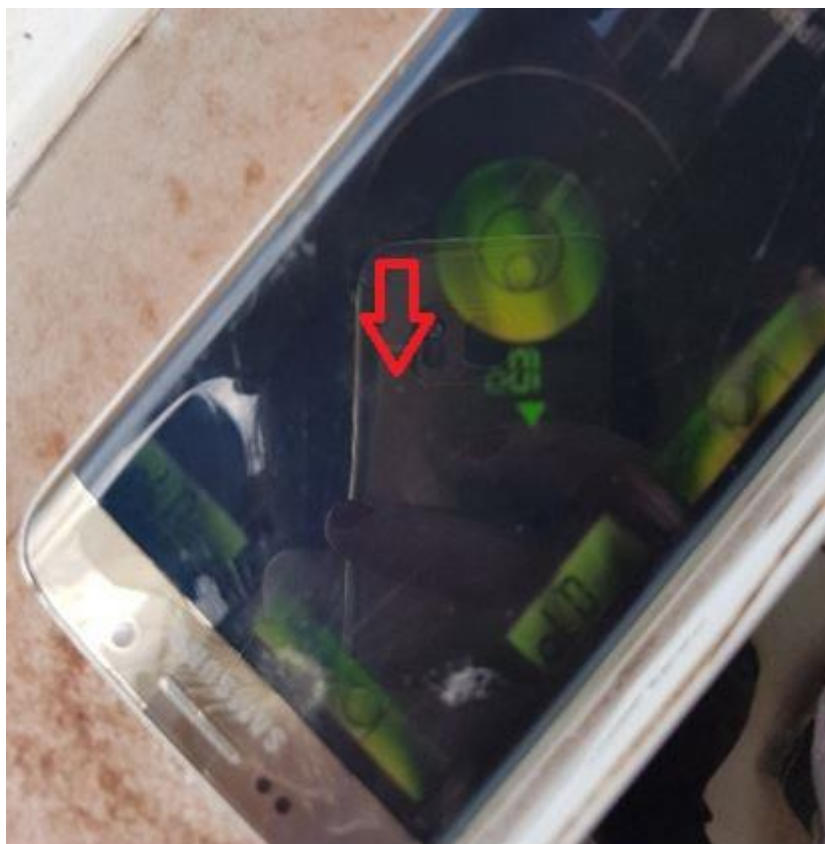
Figura 17. Inclinação inadequada da soleira

Outra constatação que fica logo atrás das janelas são as vedações das portas. Foi recorrente o número de chamados devido à entrada de água da chuva através das portas de alumínio.

A entrada de água para dentro da estrutura ocorre devido à soleira estar com inclinação inadequada. Foi verificado que a região foi reparada por diversas vezes e, então, observou-se que os cantos inferiores da esquadria cortavam o Poliuretano, empurrando o produto para dentro, perdendo dessa forma a função de vedar, conforme Figura 18.

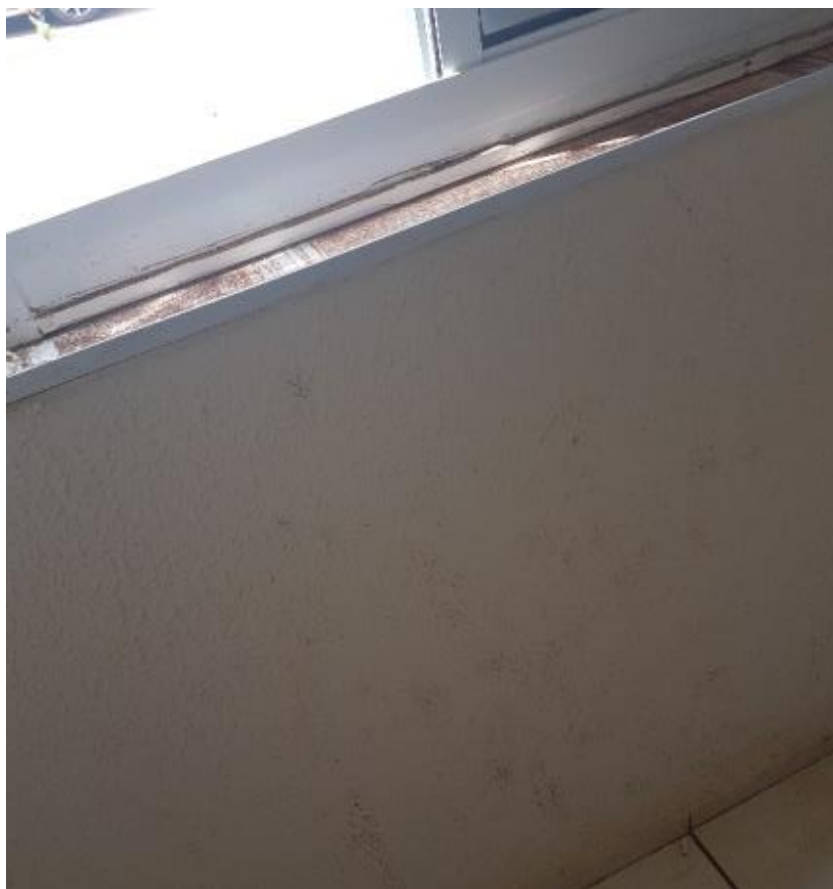
Figura 19. Falta de vedação nas esquadrias

Na Figura 19, ilustra-se a consequência da vedação inadequada na instalação da esquadria, apresentando manchas de bolor, umidade na parede e infiltração de água.

Além de toda insatisfação e desconforto causado ao cliente, problemas que inicialmente parecem inofensivos podem gerar grandes danos em longo prazo. Estes pontos de infiltrações de água, irão desencadear o processo de lixiviação, o que ocasiona uma perda de resistência do concreto e, consequentemente, redução na durabilidade da estrutura.

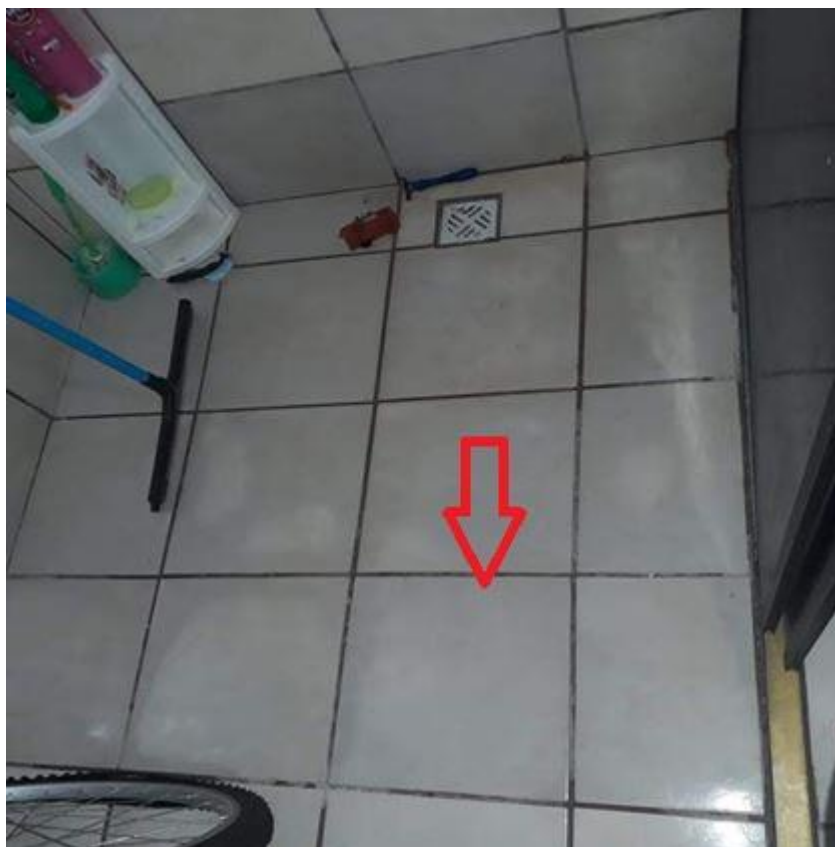
Figura 20. Caimento do piso no banheiro no sentido da seta

No próximo caso, apresentado na Figura 20, verificou-se que o caimento do piso está no sentido contrário do ralo, causando diversas manchas de umidade, enfraquecimento da argamassa colante e, conseqüentemente, deslocamento da cerâmica aplicada.

Durante a vistoria, foi constatado o empoçamento de água nas extremidades do box do banheiro no sentido contrário do ralo. O acúmulo de água em local indevido levou a infiltração tanto das cerâmicas quanto da coluna de gesso. Pode-se dizer que durante a execução da laje, não foi realizado o nivelamento correto, ficando fora da cota necessária.

Para a adequação deste item, uma das soluções seria a retirada da cerâmica, execução de contrapiso, impermeabilização e recolocação da cerâmica.

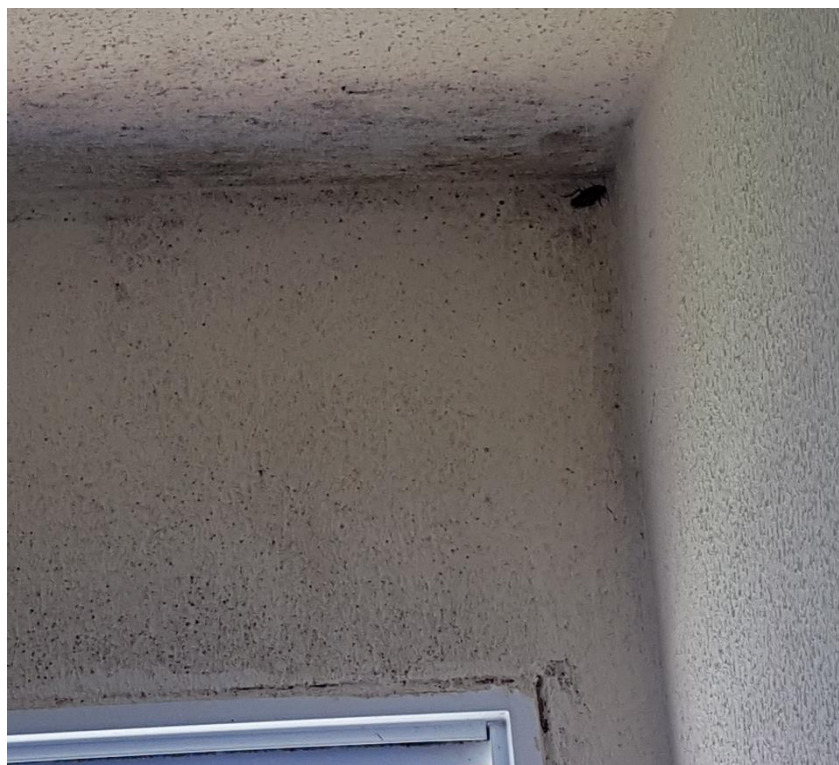
Figura 21. Umidade no teto dos apartamentos

O excesso de água, futuramente, poderá causar deslocamento do revestimento cerâmico, mas, neste momento, já se apresentam manchas de umidade causadas por infiltração nos apartamentos inferiores, como mostra a Figura 21.

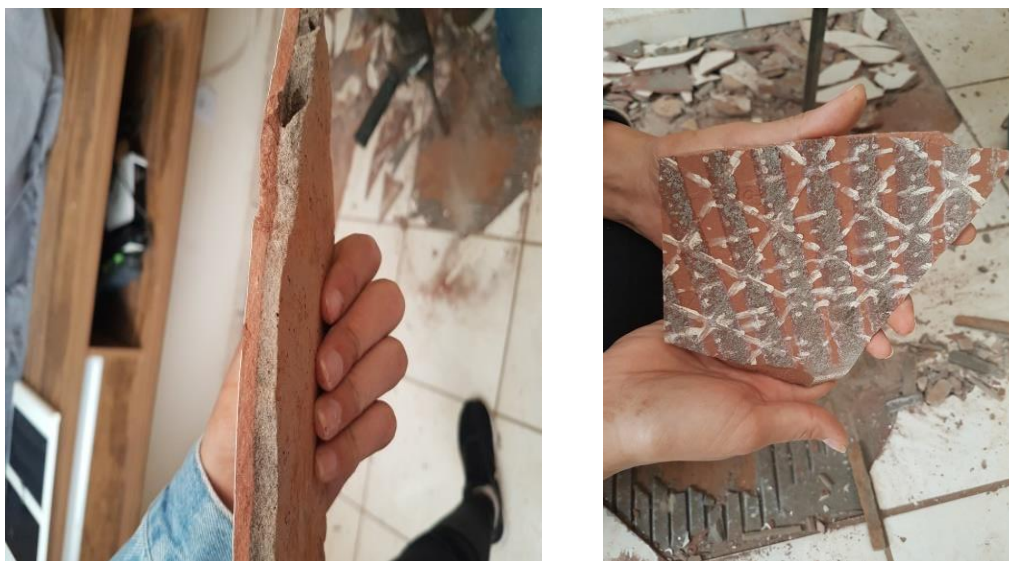
Figura 22. Desplacamento da cerâmica

A próxima manifestação patológica a ser apresentada, é referente ao deslocamento das peças cerâmicas. Muitas delas saíam inteiras, mesmo que apenas puxadas pela mão, sem exigir muito esforço. Encontraram-se muitas peças sem a devida colagem, material inadequado (argamassa), algumas peças com excesso de argamassa, como mostra a Figura 22, várias peças ocas, totalmente soltas.

Muitas das peças que estavam ocas eram de uma qualidade inferior e acabavam por se quebrarem trazendo desconforto e, até mesmo, risco para os usuários. Neste caso, acredita-se que houve falha na execução e, talvez, no projeto, não sendo possível confirmar, pois não se teve acesso ao mesmo. Porém, o encontrado em vistoria caracterizou falha ou ausência de especificação dos materiais. Em relação à execução, esta falhou na aplicação, não mantendo um padrão, deixando algumas peças com excesso de argamassa e outras com falta.

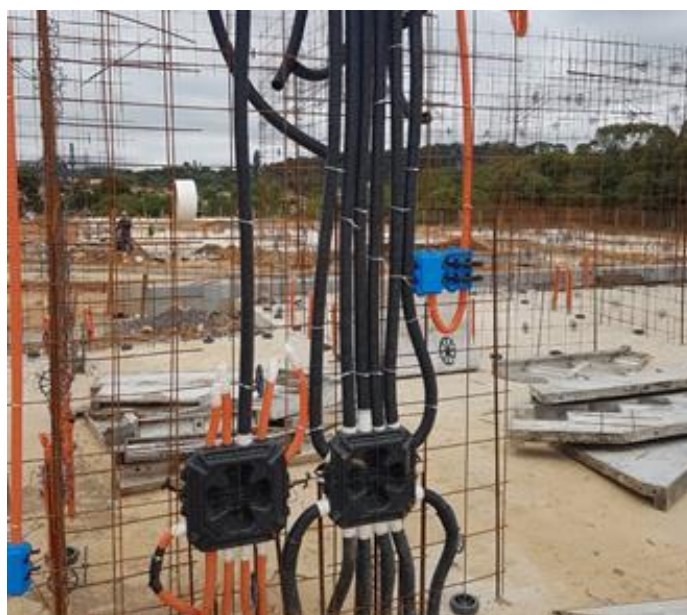
Figura 25. Eletrodutos

Por outro lado, observou-se que há uma grande concentração de pontos com uma quantidade muito grande de eletrodutos passando, ou subindo, pontos em que 70% do espaço é utilizado por eletroduto, Figura 25. Este excesso de material acaba gerando também pontos em que a peça trabalha e acaba gerando novas fissuras.

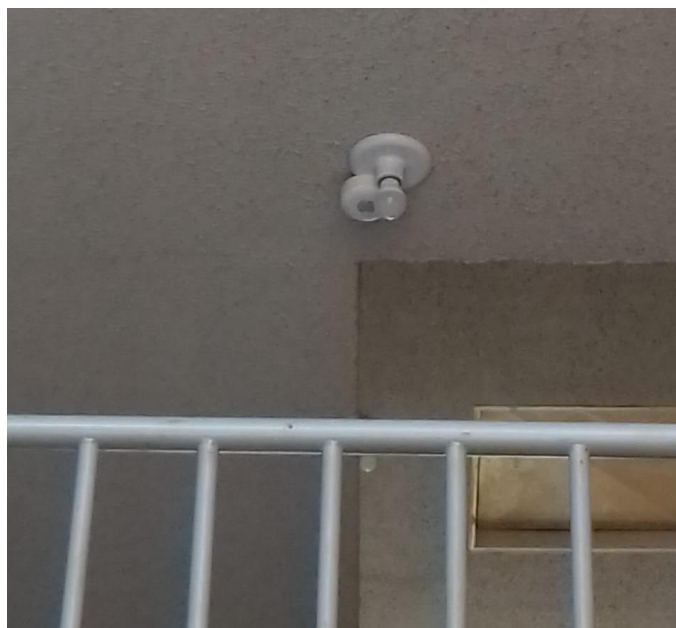
Figura 26. Posicionamento inadequado do sensor

A primeira situação encontrada foi a instalação inadequada do sensor de presença 360°, causando a impossibilidade de regulagem do mesmo, Figura 26. Foi constatado na vistoria que o campo magnético da lâmpada interfere diretamente no funcionamento do sensor devido a instalação do mesmo sobre o plafon.

A origem deste problema está relacionada ao projeto, pois o mesmo não previu um ponto para instalação do sensor, sendo então necessário reposicionar o sensor a 30 cm de distância do paflon, conforme especificação do fabricante, utilizando canaleta plástica para cobertura da fiação.

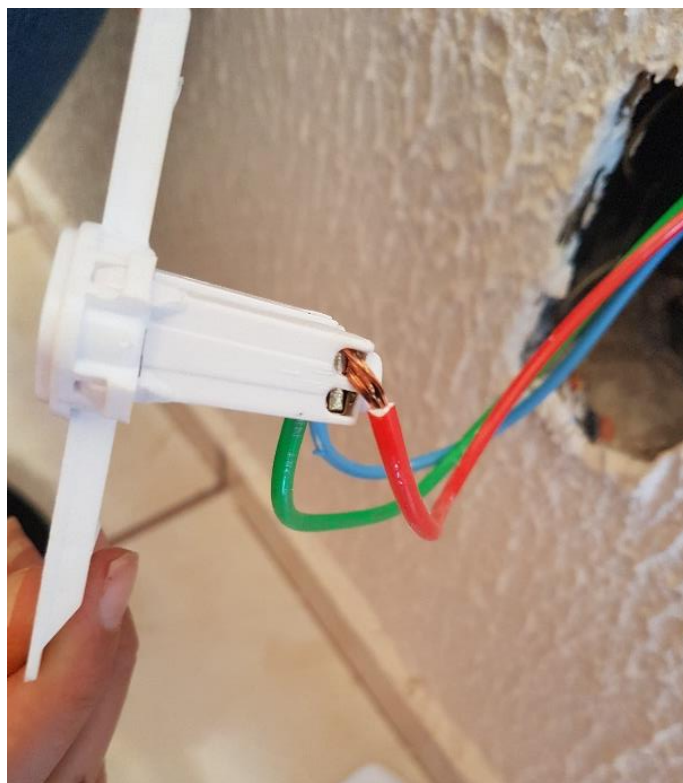
Figura 27. Tomada com sobreaquecimento no quarto

Esse tipo de problema pode gerar possível dano a integridade física do usuário, além de acréscimo no consumo elétrico e, conseqüentemente, aumento na fatura mensal do usuário.

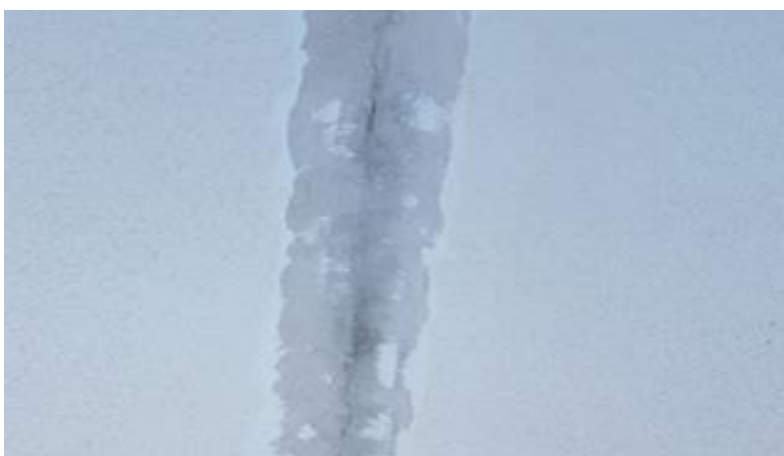
Figura 29. Parede fissurada na linha das faquetas

Pôde-se observar externamente que na altura das faquetas que a parede está fissurando, Figura 29, portanto existe uma passagem de água pela fissura.

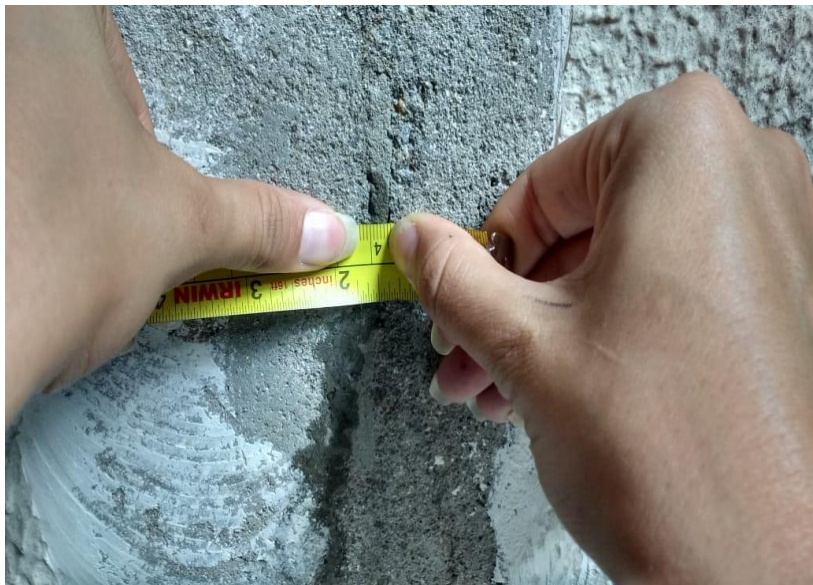
Figura 30. Passagem de água pelas fissuras

Na Figura 30, pode-se observar a passagem da água pelo fechamento dos orifícios das faquetas.

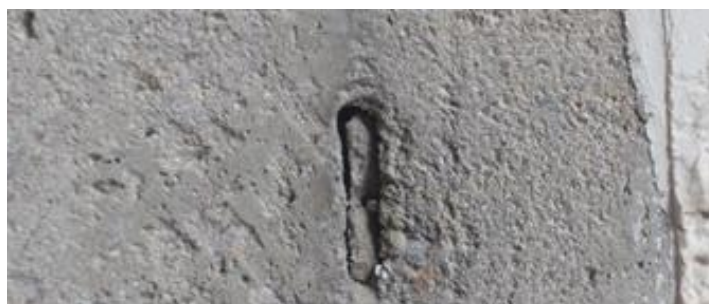
Figura 31. Argamassa solta dentro do orifício da faqueta

Ao abrir uma faqueta, verificou-se que a argamassa utilizada para fechar o orifício não está mais aderida, gerando ponto de infiltração, conforme mostra a Figura 31.

Neste caso, não temos apenas uma origem, temos origem executiva quando se trata de restos de materiais dentro dos orifícios, mas, também, a possibilidade da falta de especificação de projeto referente ao material adequado para o fechamento das faquetas.

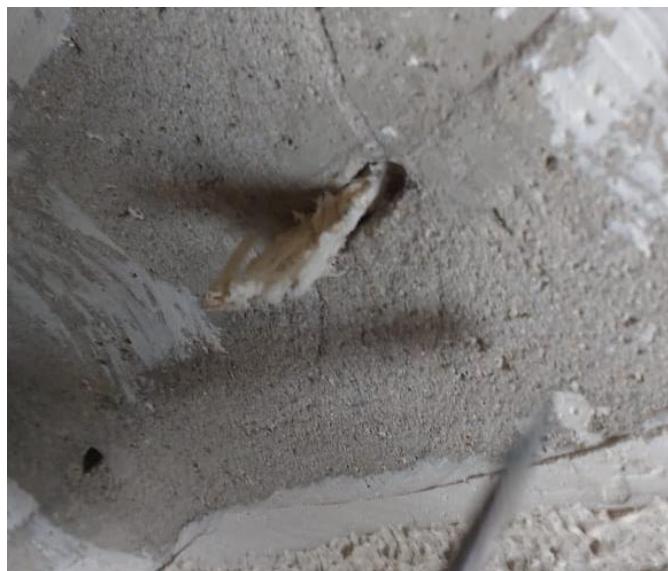
Figura 32. Orifício das faquetas com isomanta

Além da argamassa estar descolada da estrutura, foi deixado resto de materiais dentro dos orifícios (isomantas), ilustrado pela Figura 32.
