**LEVANTAMENTO DAS MANIFESTAÇÕES PATOLÓGICAS  
EXISTENTES NA ESTRUTURA DO PRÉDIO DA LINHA DE  
FIBRAS A/B NA EMPRESA SUZANO PAPEL E CELULOSE  
UNIDADE DE LIMEIRA-SP**

Trabalho de Conclusão de Curso apresentado ao curso de Pós-Graduação em Patologia das Obras Cíveis, Pós-Graduação *lato sensu*, do Instituto IDD como requisito parcial para a obtenção do Grau de Especialista em Patologia nas Obras Cíveis.

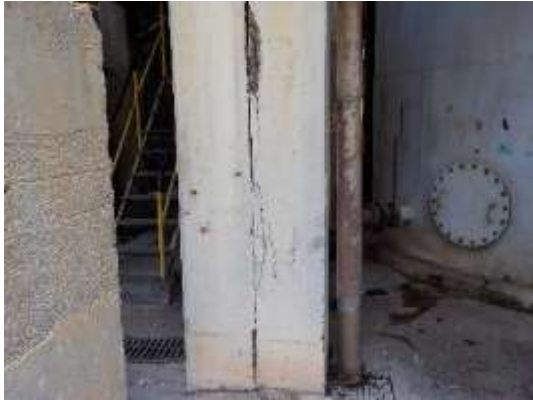
| <p><i>Figura 17: Desagregação e exposição do aço com corrosão em pilar</i></p> | <p><i>Figura 18: Aço com corrosão severa em pilar</i></p> |

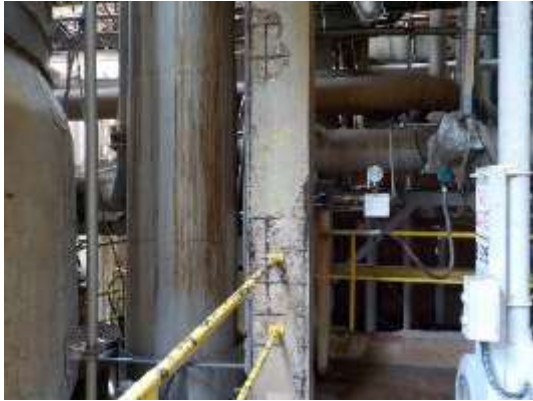
| <p><i>Figura 19: Desagregação do concreto e exposição do aço com corrosão em pilar</i></p> | <p><i>Figura 20: Corrosão com perda da seção do aço</i></p> |

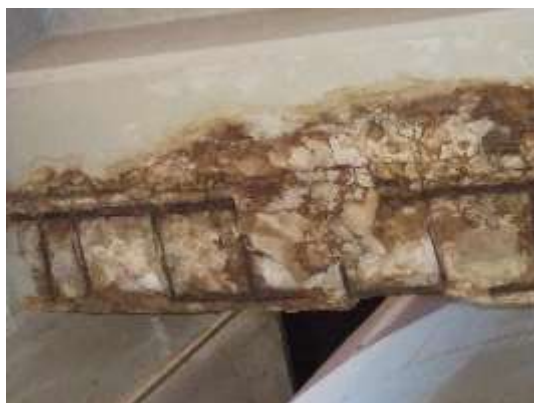
*Figura 21: Desagregação do concreto da viga do 1º pavimento*

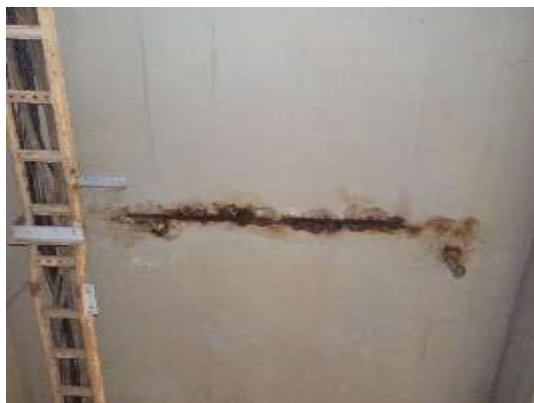
*Figura 23: Desagregação do concreto e exposição do aço com corrosão em viga*

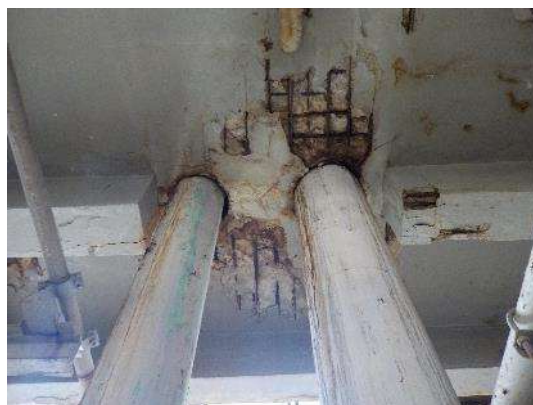
*Figura 24: Contato com produtos químicos*

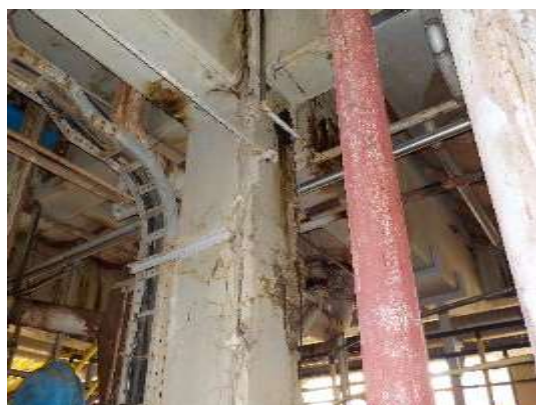
*Figura 25: Desagregação do concreto da viga do 1º pavimento.*

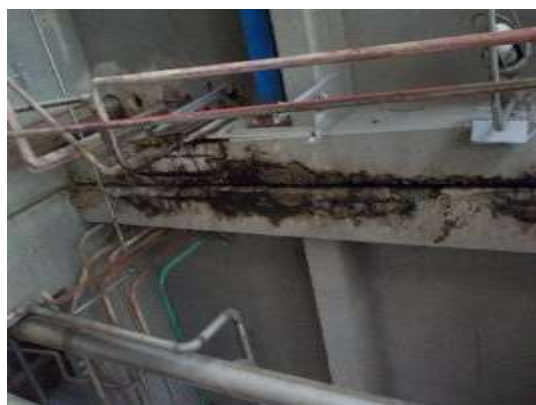
*Figura 27: Desagregação do concreto e exposição do aço com corrosão em viga*

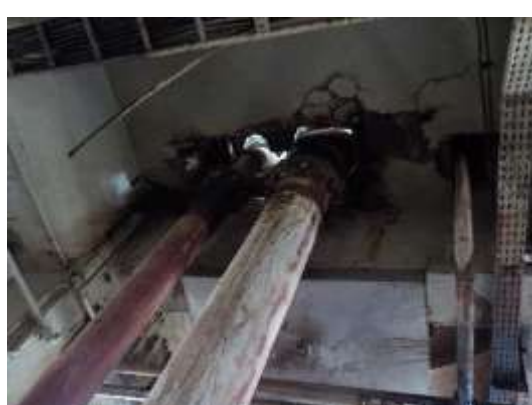
*Figura 28: Contato com produtos químicos*

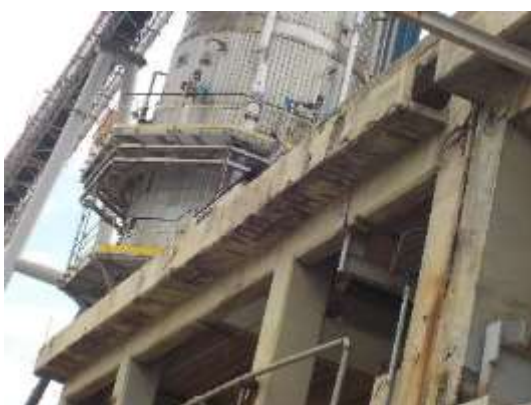
| <p><i>Figura 29: Desagregação do concreto da viga do 1º pavimento.</i></p> | <p><i>Figura 30: Contato com produtos químicos na viga da 1ª laje.</i></p> |

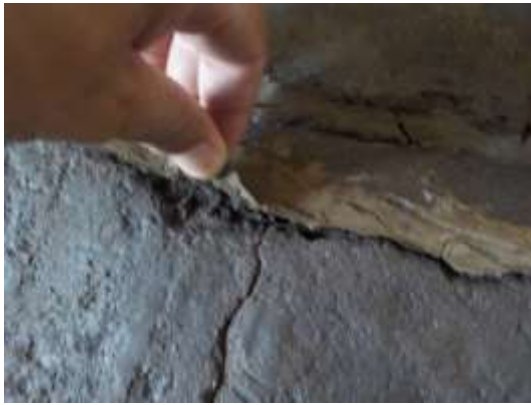
| <p><i>Figura 31: Desagregação do concreto e exposição do aço com corrosão em viga</i></p> | <p><i>Figura 32: Contato com produtos químicos</i></p> |

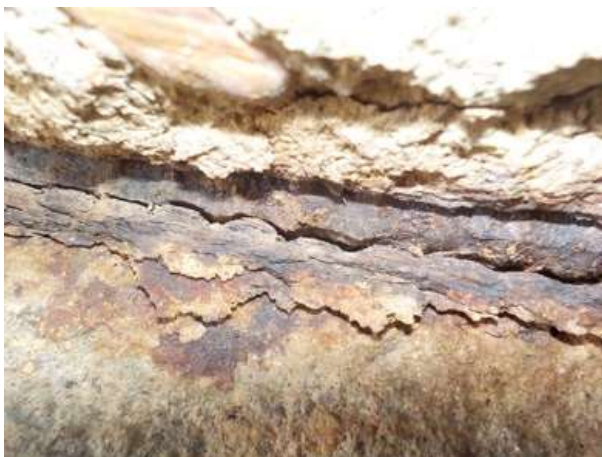
*Imagem 12: Desagregação no segundo piso.*

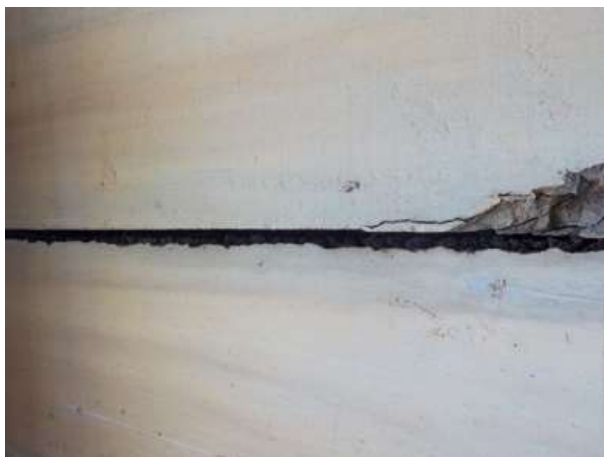
*Imagem 13: Corrosão e fissura acentuada na barra de aço.*

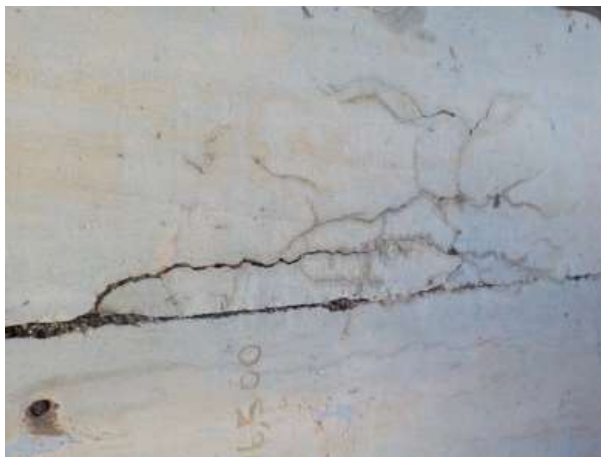
*Imagem 14: Falha em junta de dilatação*

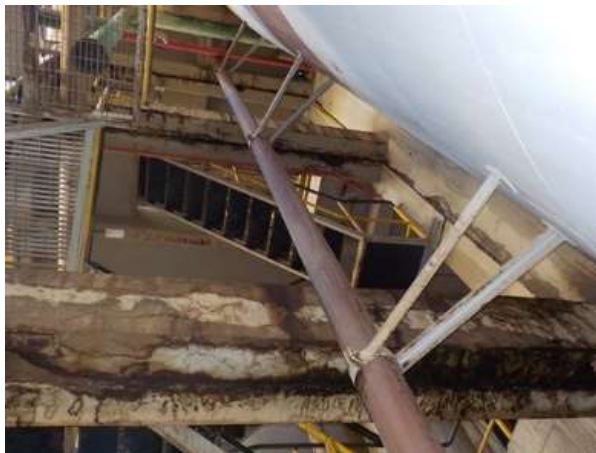
*Imagem 15: Fissura e desagregação.*

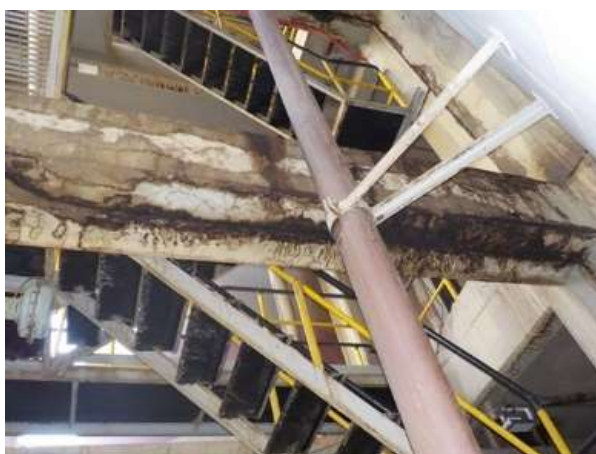
*Imagem 17: Vazamento na junta das vigas.*

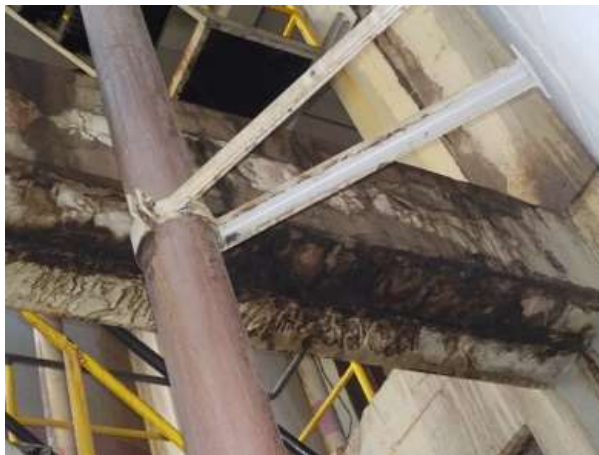
*Imagem 18: Falha na junta das vigas.*

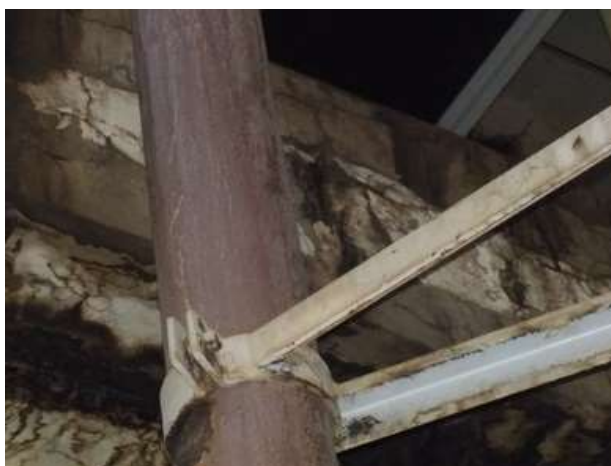
*Imagem 19: Falha na junta das vigas e manchas de vazamento*

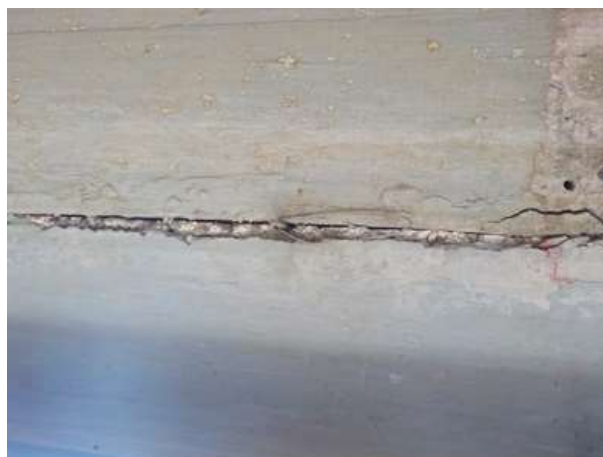
*Imagem 22: Junta entre os pilares no pavimento térreo e exposição de armação.*

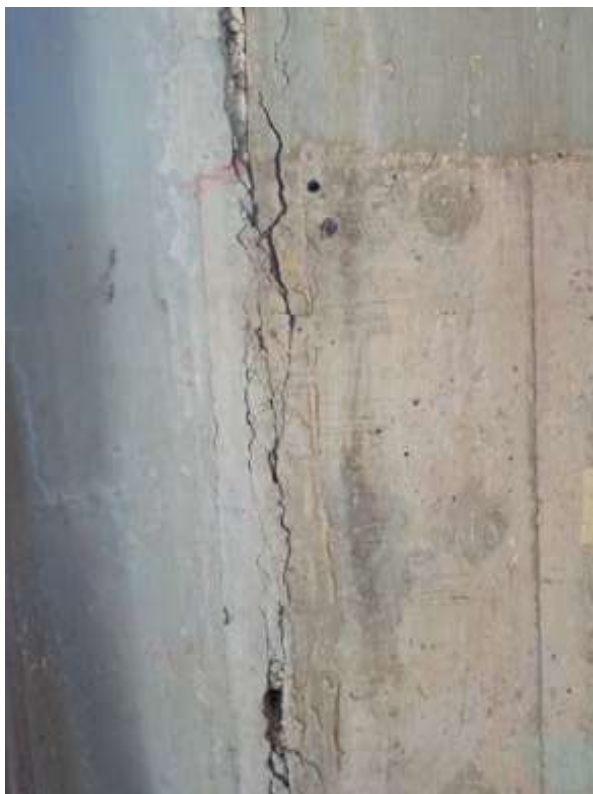
*Imagem 23: Fissura em pilar 3º pavimento.*

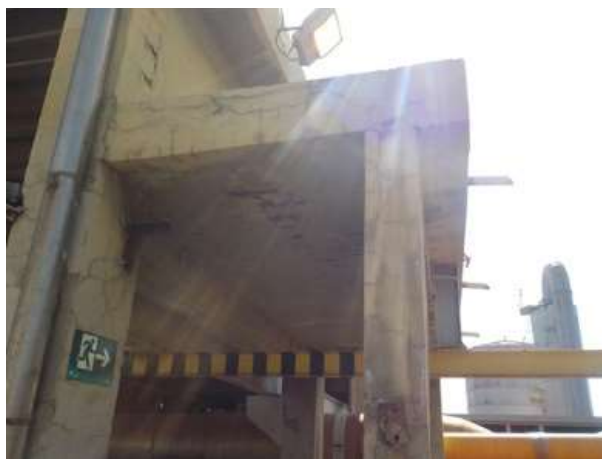
*Imagem 24: Fissuras em pilar 3º pavimento*

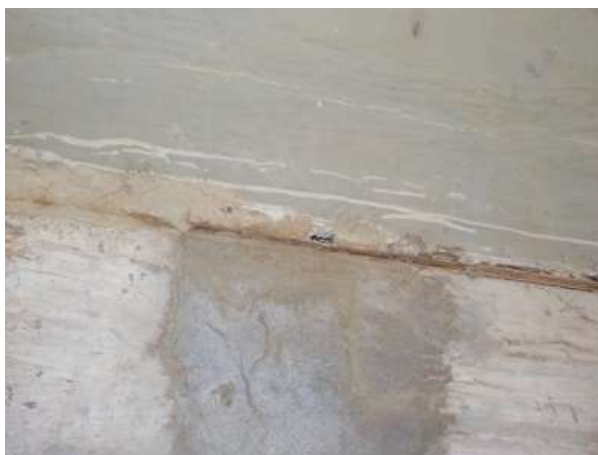
*Imagem 27: Falha em junta no 2º piso.*

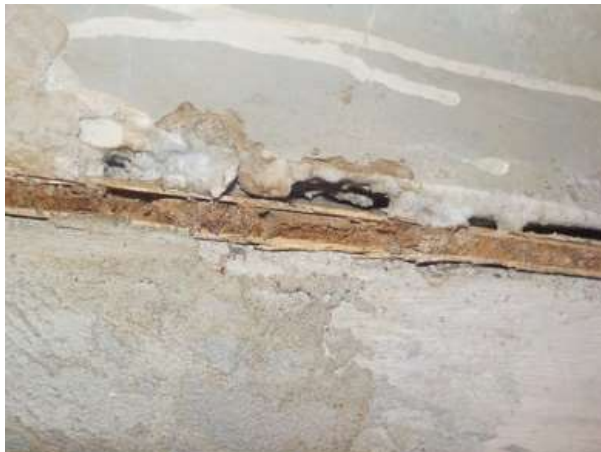
*Imagem 28: Falha em junta e fissuras.*

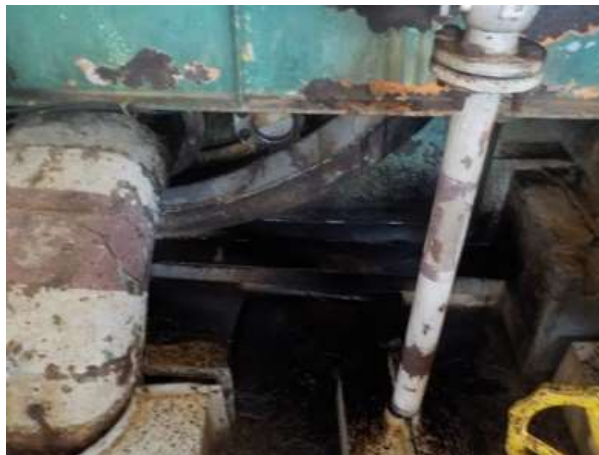
*Imagem 33: Vazamento indo em direção a junta no terceiro pavimento.*

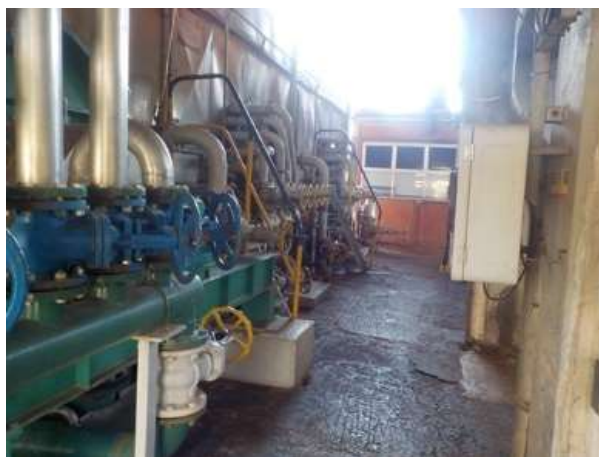
*Imagem 34: Equipamento da área de produção com vazamento*

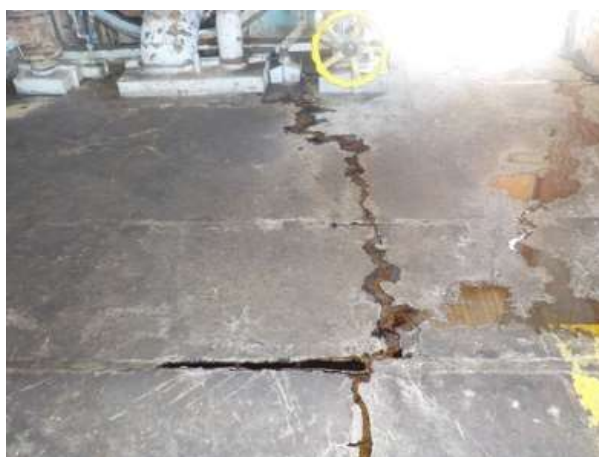
*Imagem 37: Vazamento sobre a junta.*

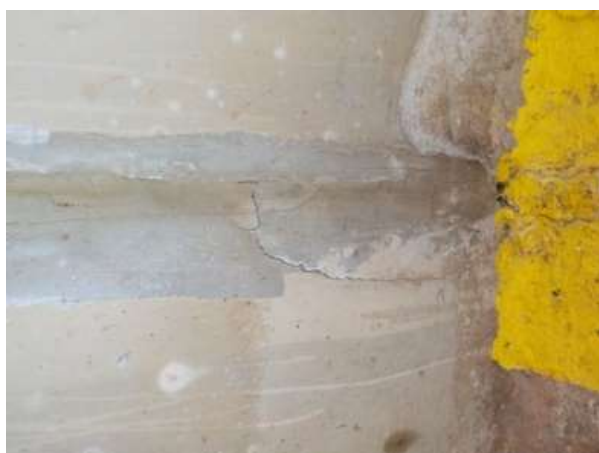
*Imagem 38: Vazamento sobre a junta.*

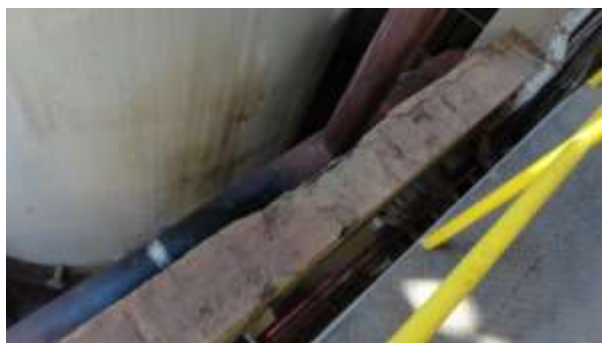
*Imagem 40: Exposição de armadura e corrosão no aço.*

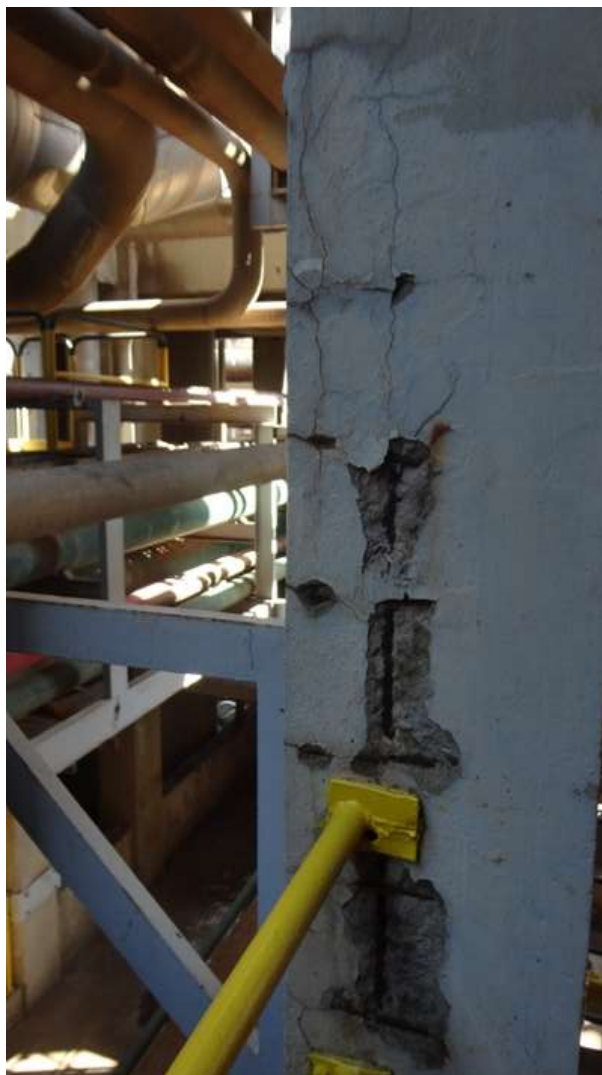
*Imagem 45: Desagregação e corrosão do aço.*

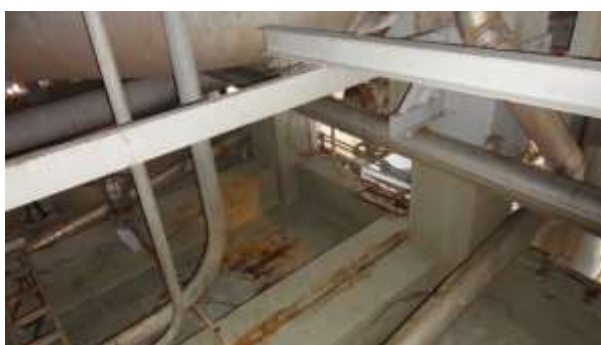
*Imagem 50: Desagregação do concreto.*

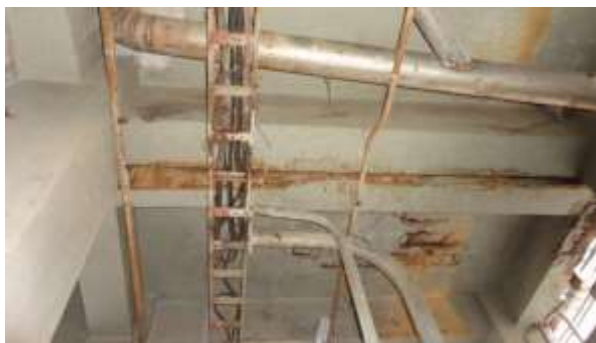
*Imagem 51: Corrosão no aço, desagregação e exposição de armação*

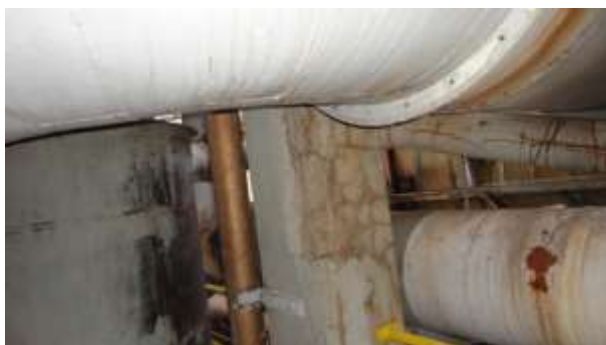
*Imagem 52: Falha em junta*

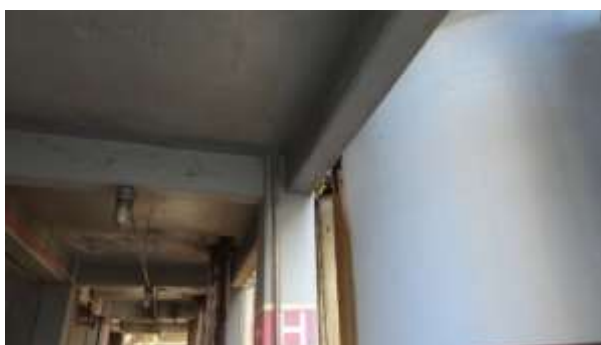
*Imagem 62: Falha em junta no primeiro pavimento.*

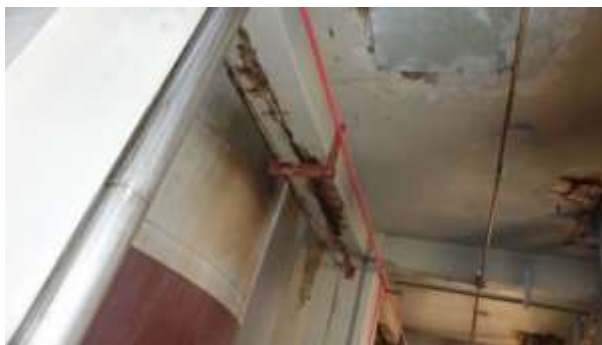
*Imagem 63: Fissura em viga e infiltração em laje.*

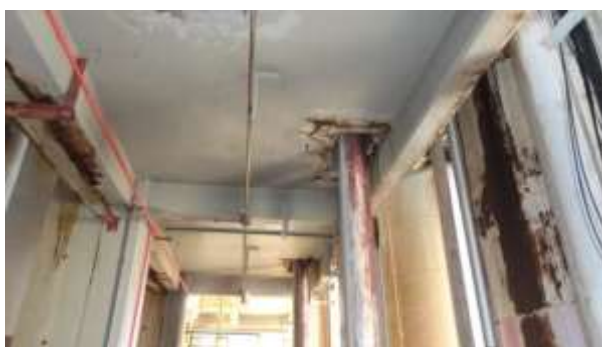
*Imagem 64: Mancha em viga.*

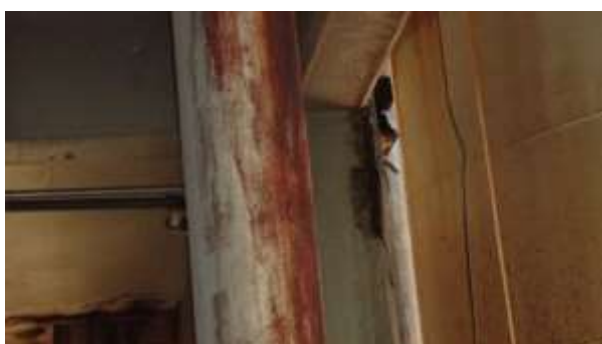
*Imagem 65: Falha em junta e vazamento em laje.*

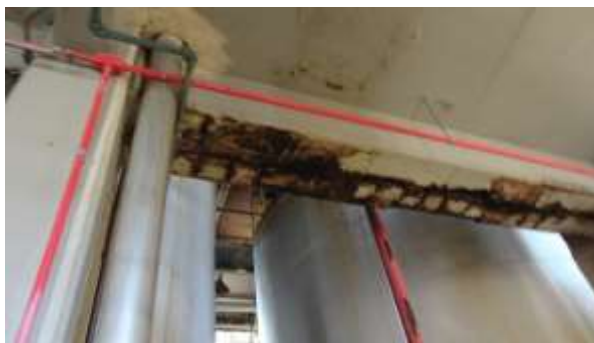
*Imagem 66: Corrosão no aço.*

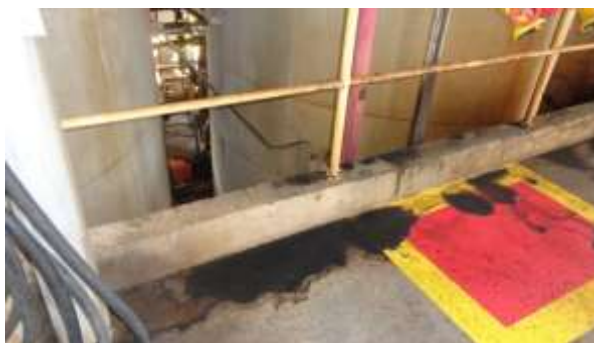
*Imagem 67: Vazamento de produto nas vigas*

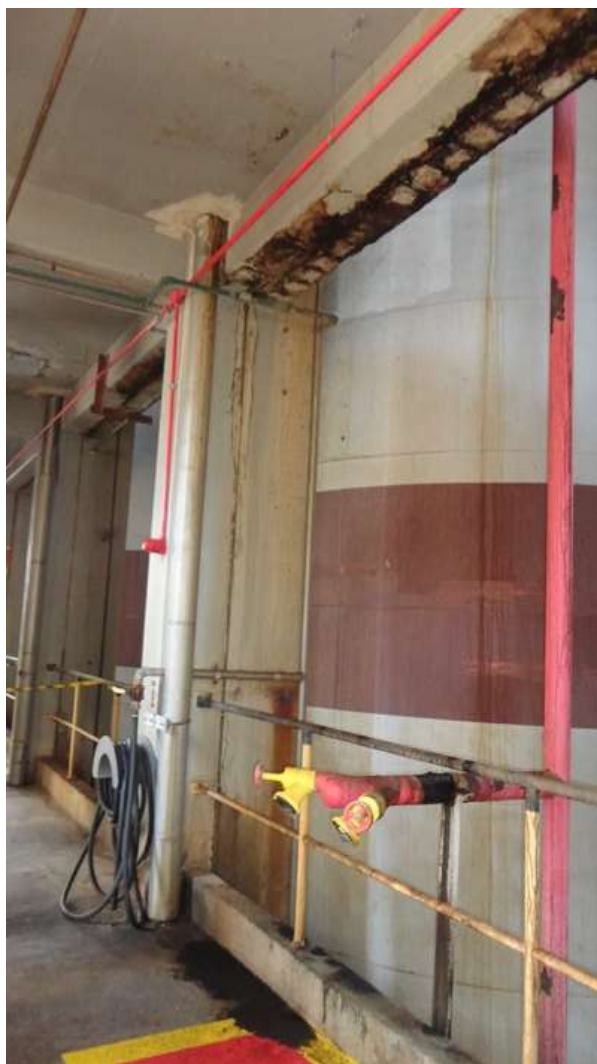
*Imagem 68: Vazamento de produto químico*

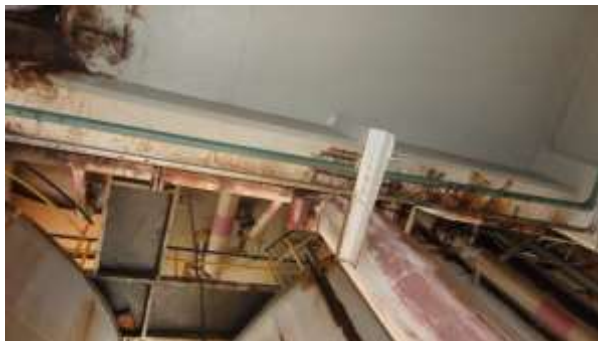
*Imagem 71: Fissura e exposição de armação em viga*

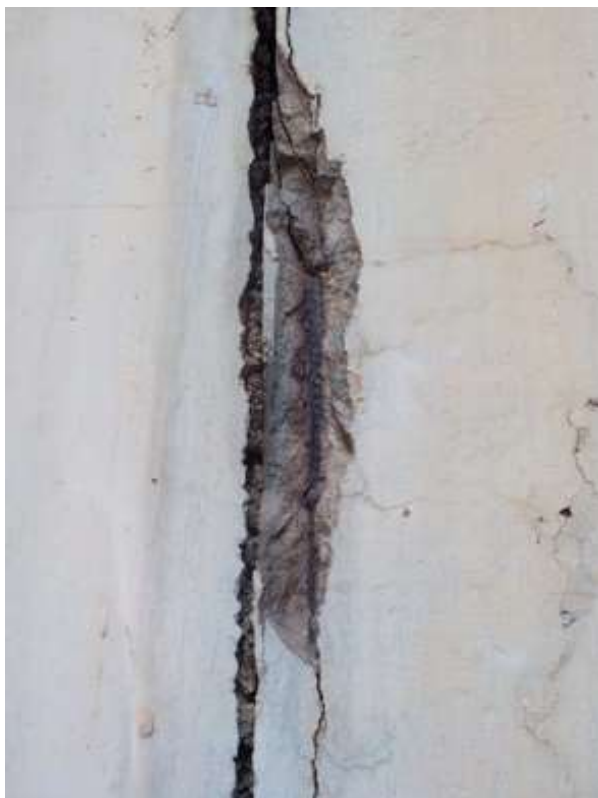
*Imagem 72: Desagregação do concreto.*
