**FOLHA DE APROVAÇÃO****VERIFICAÇÃO DAS CONDIÇÕES DE USO E ESTADO DE  
CONSERVAÇÃO APARENTE DAS MARQUISES NA RUA DAS  
FLORES**

TRABALHO APROVADO COMO REQUISITO PARCIAL PARA A  
OBTENÇÃO DO TÍTULO DE ESPECIALISTA EM PATOLOGIA NAS  
OBRAS CIVIS, DO INSTITUTO IDD, PELA COMISSÃO FORMADA PELOS  
PROFESSORES A SEGUIR MENCIONADOS.

**Palavras chave:** marquises; manifestação patológica; estado de conservação aparente; Rua das Flores.

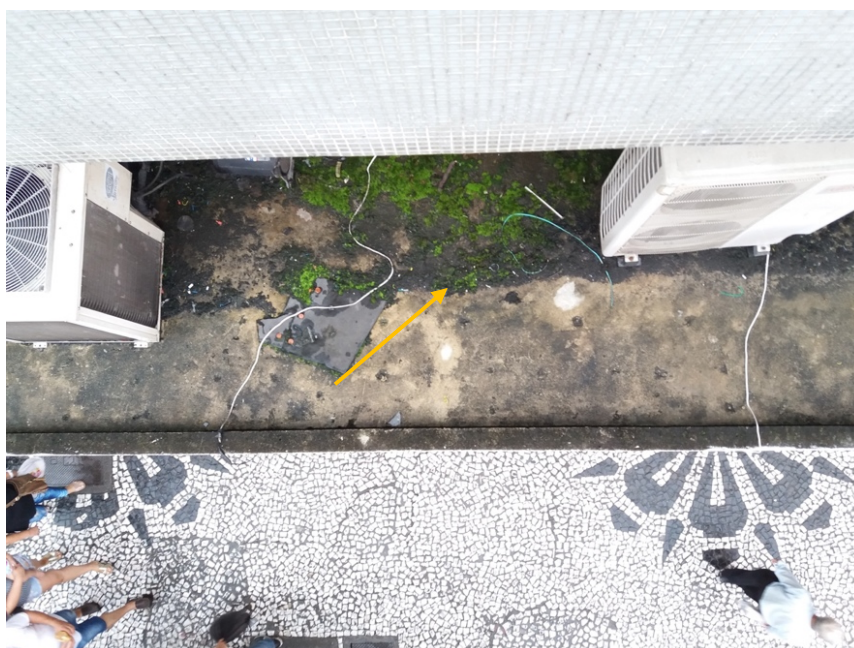
A Figura 28, apresenta-se a ocorrência de fungos e bolor. Esta manifestação está ilustrada com a foto da marquise 9, além desta, mais doze marquises apresentaram esta manifestação patológica.

Figura 28. Marquise com presença de fungo e bolor (AUTORES, 2018)

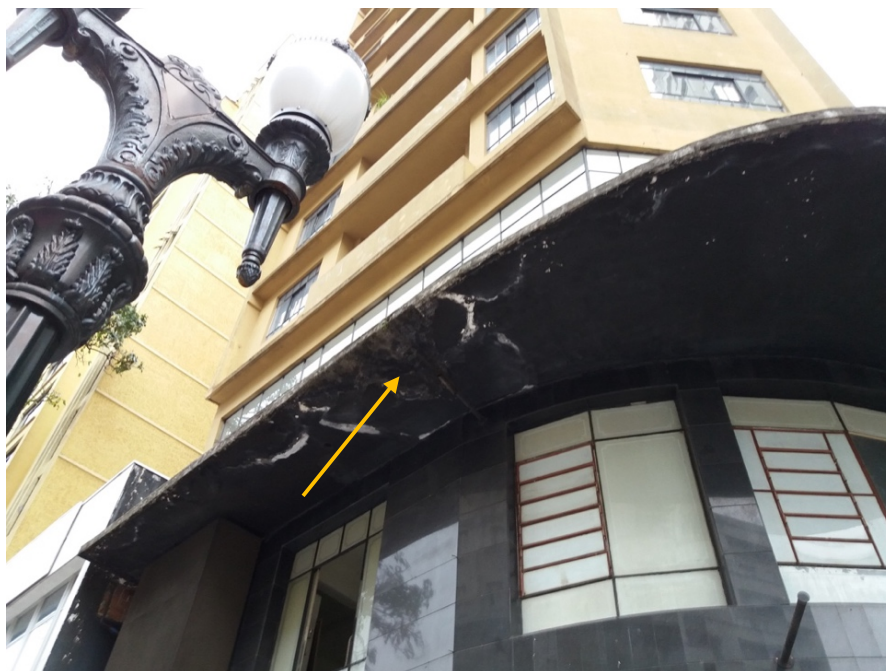
A Figura 29 ilustra a presença dessa manifestação patológica na marquise 2.

Figura 29. Marquise com presença de eflorescência (AUTORES, 2018)

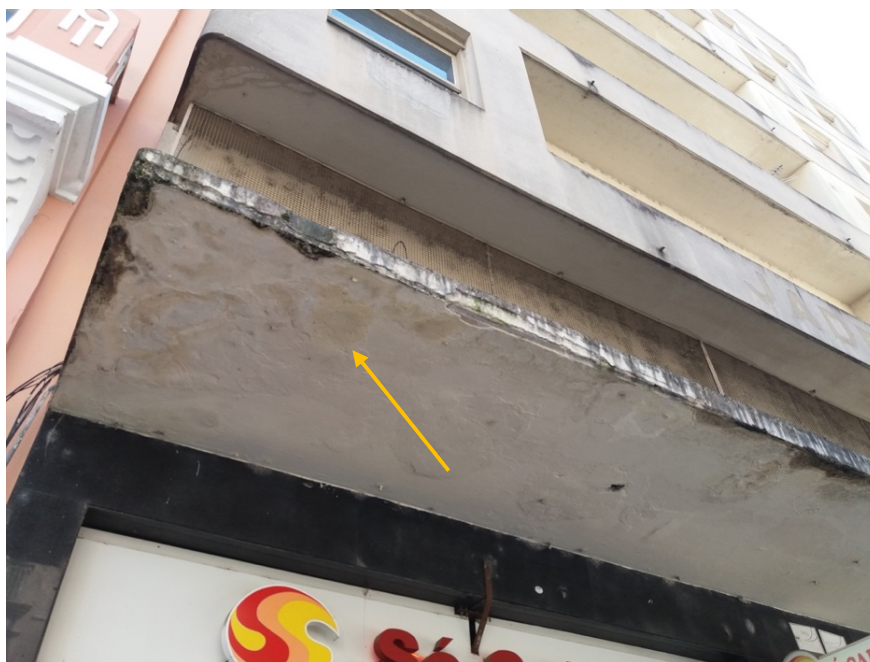
Abaixo a Figura 30, ilustra as infiltrações presentes na marquise 17. Pode-se afirmar que esta é uma manifestação patológica de grande relevância, pois está presente em 83% das marquises inspecionadas.

Figura 30. Marquise com presença de infiltrações (AUTORES, 2018)

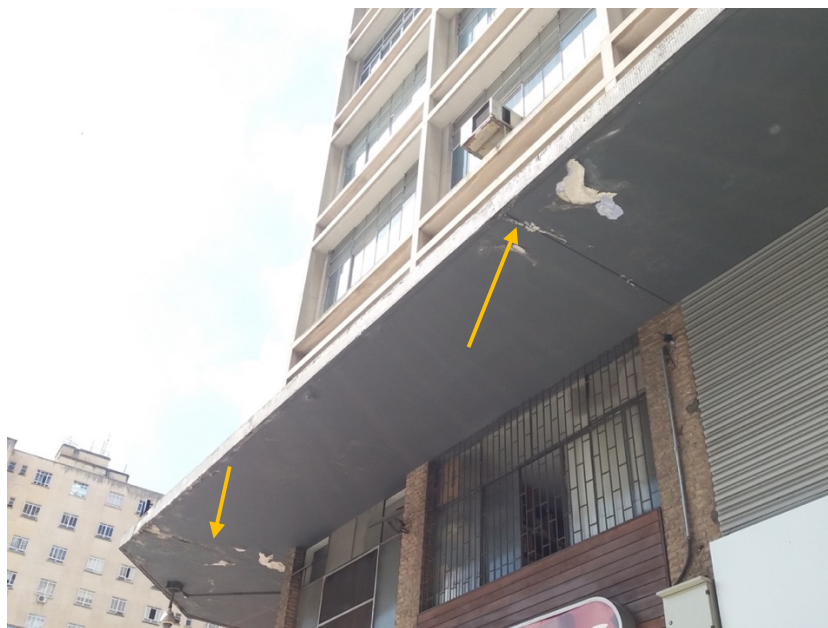
As Figuras 31 e 32, são exemplos das marquises 15 e 19, respectivamente, que apresentam deterioração de pintura.

Figura 31. Marquise com deterioração de pintura (Autores, 2018)

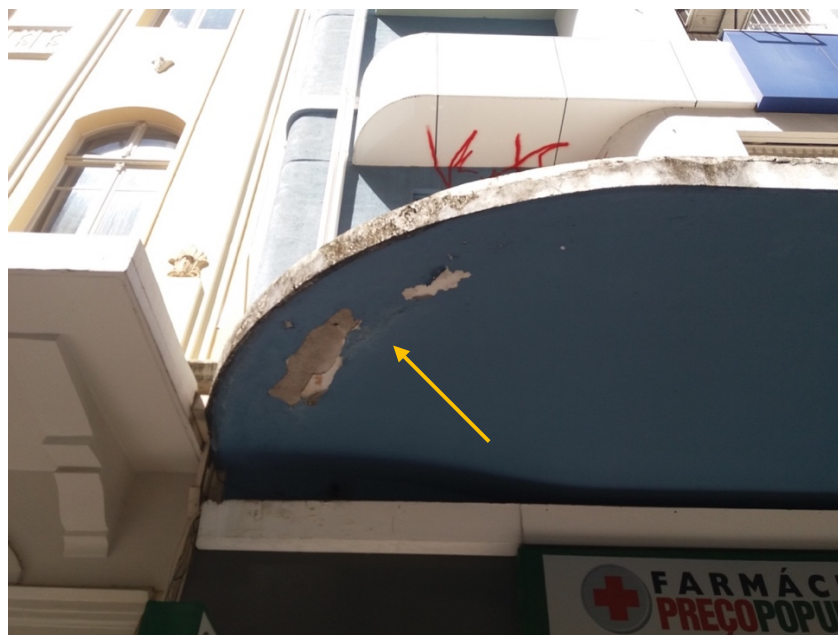
Figura 32. Marquise com deterioração de pintura (AUTORES, 2018)

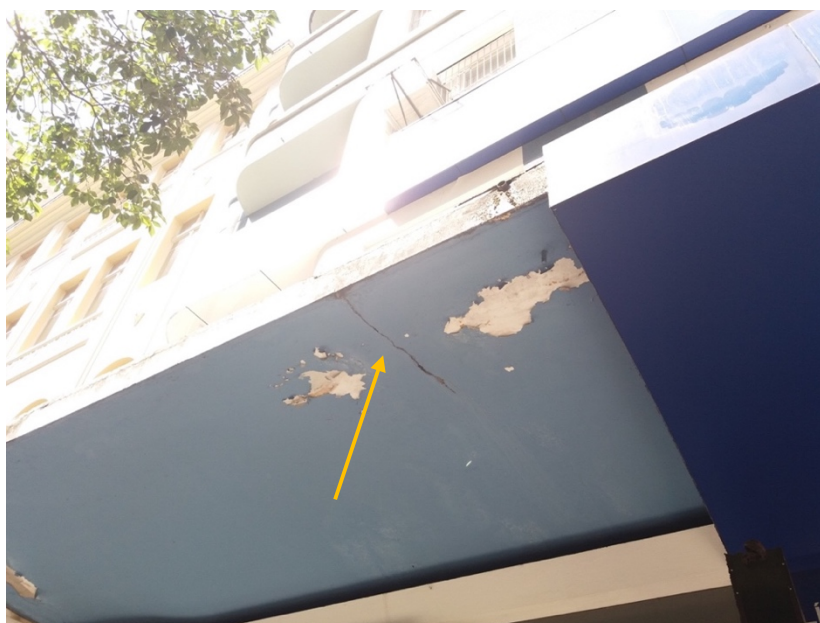
A marquise 19, ilustrada na Figura 33, foi uma das fissuras encontradas nas vistorias, além desta, mais oito marquises apresentaram esta manifestação.

Figura 33. Marquise com presença de fissura (AUTORES, 2018)

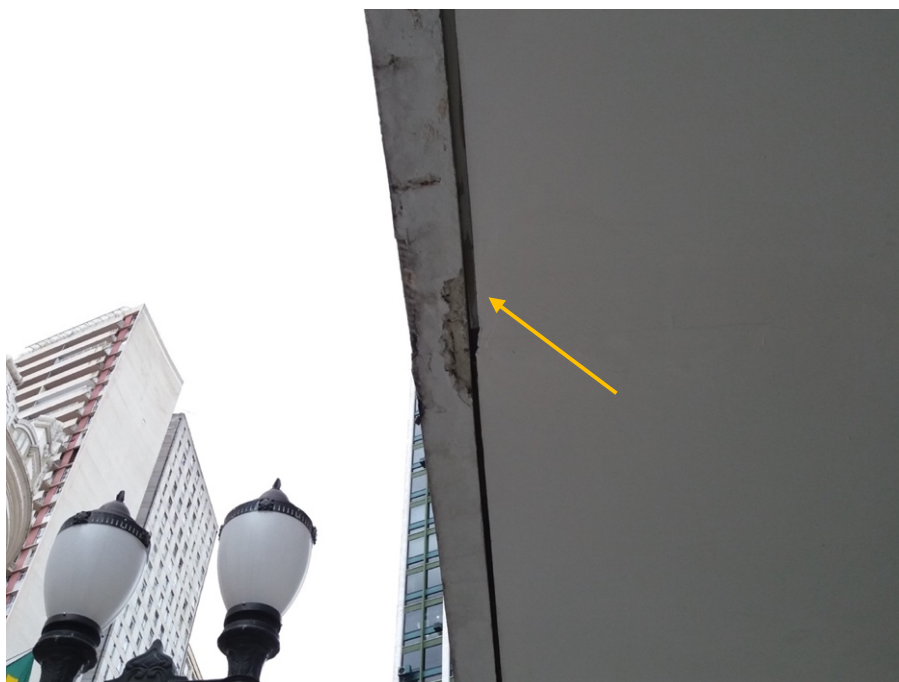
O deslocamento está ilustrada nas Figuras 34 e 35, exemplificado pelas marquises 7 e 10.

Figura 34. Marquise com deslocamento (AUTORES, 2018)

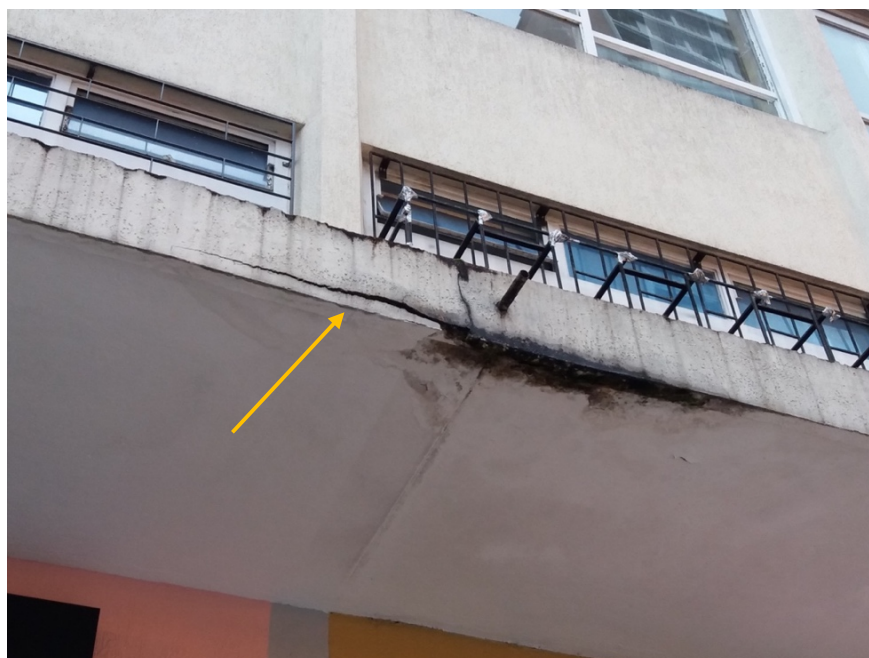
Figura 35. Marquise com deslocamento (AUTORES, 2018)

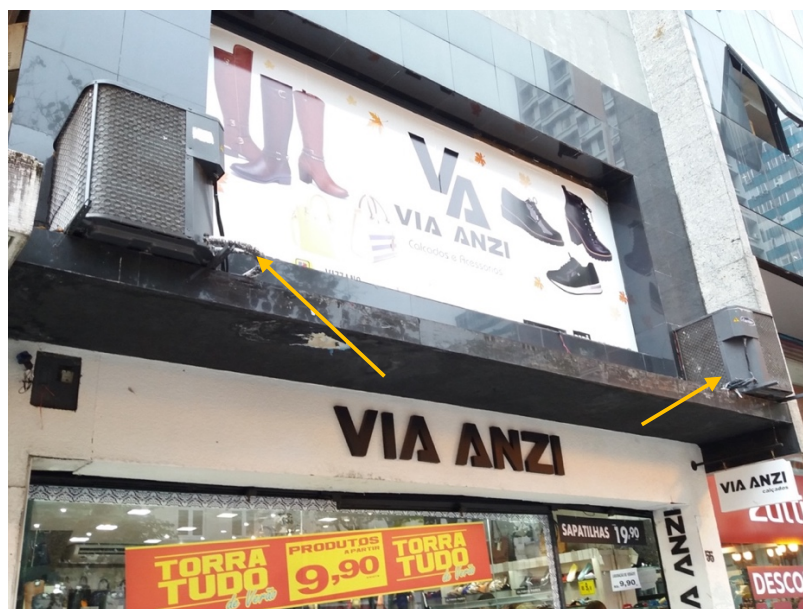
Em 52% das marquises inspecionadas encontrou-se a presença de condensadores de ar, como estão delineados nas Figuras 36 e 37.

Figura 36. Condensadores de ar apoiados na marquise (AUTORES, 2018)

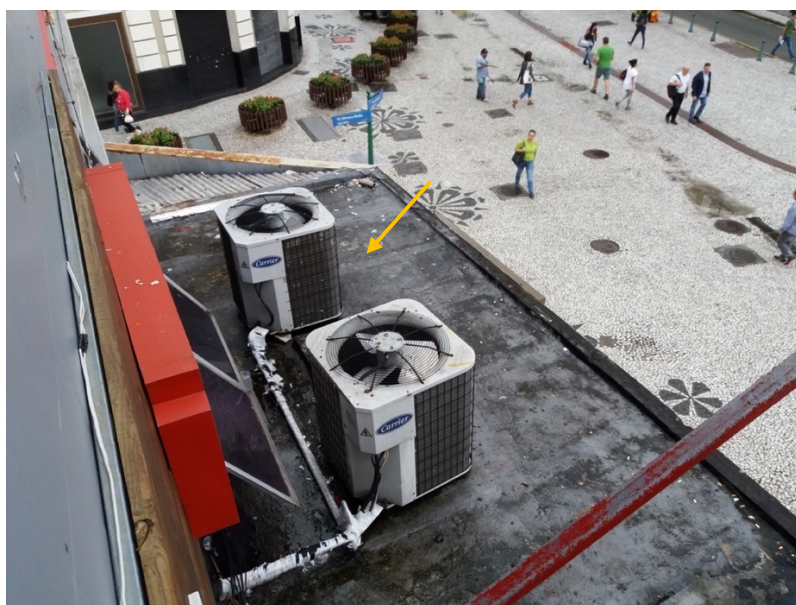
Figura 37. Condensadores de ar apoiados na marquise (AUTORES, 2018)

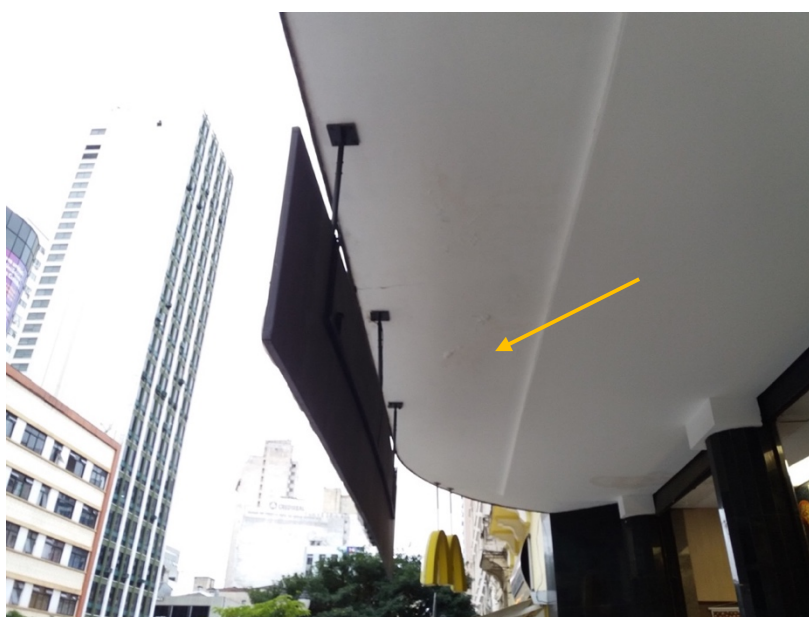
Na Figura 38 da marquise 3 foi observada a presença de letreiros. Dentre as marquises vistoriadas apenas quatro possuem letreiros fixadas nelas, sendo essas as de número 3, 9, 14 e 20.

Figura 38. Marquise com letreiro (AUTORES, 2018)

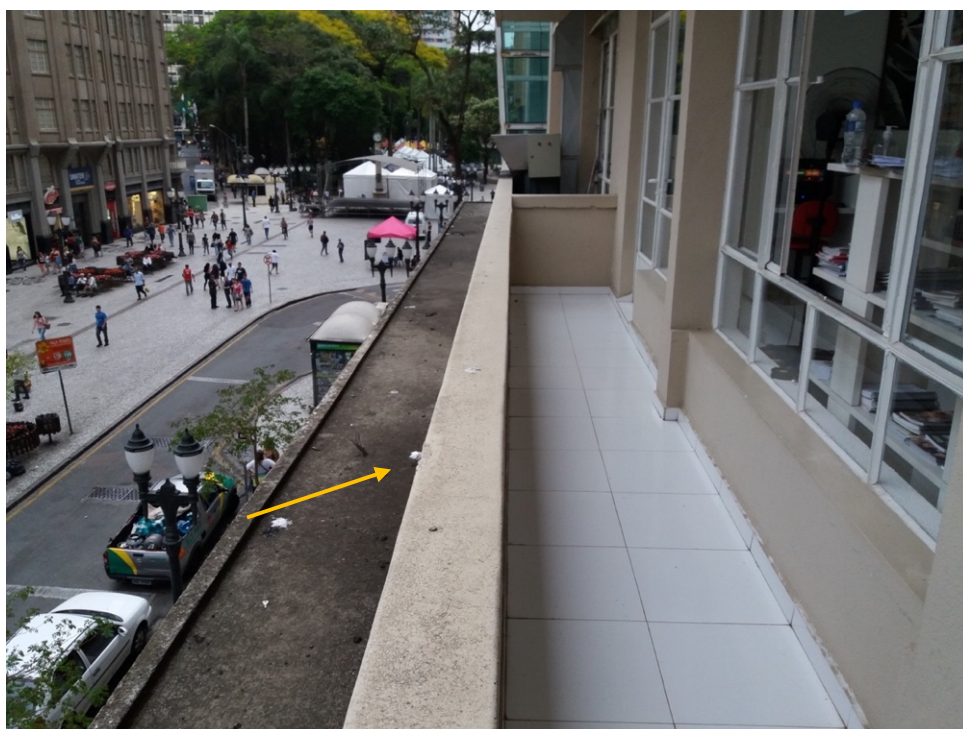
Este uso inadequado foi encontrado em apenas duas marquises, as quais então ilustradas nas Figuras 39 e 40.

Figura 39. Marquise transformada em sacada (AUTORES, 2018)

As marquises nº 4 e 15 são as que foram transformadas para sacada, o que se não for previsto em projeto podem trazer consequências para estrutura.

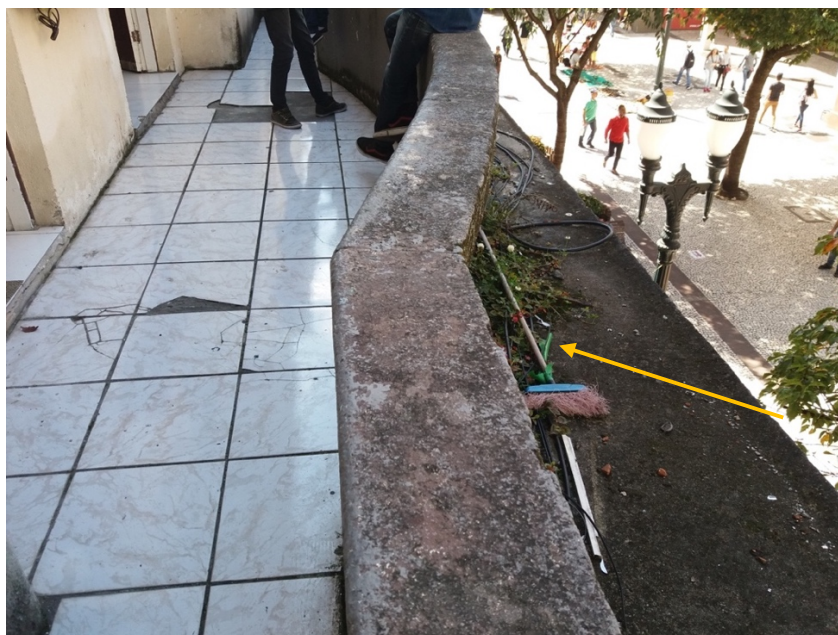
Figura 40. Marquise transformada em sacada (AUTORES, 2018)

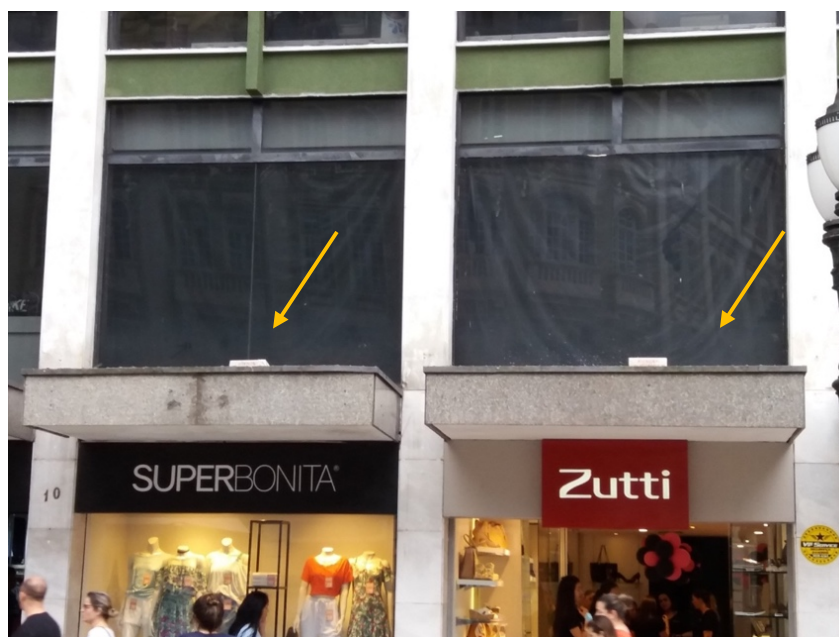
As Figuras 41 e 42 são exemplos de marquises que foram revestidas com material decorativo, no caso das ilustradas abaixo, com placas de mármore. Esse uso foi observado em cinco das vinte e três marquises estudadas.

Figura 41. Marquises revestidas com mármore (AUTORES, 2018)

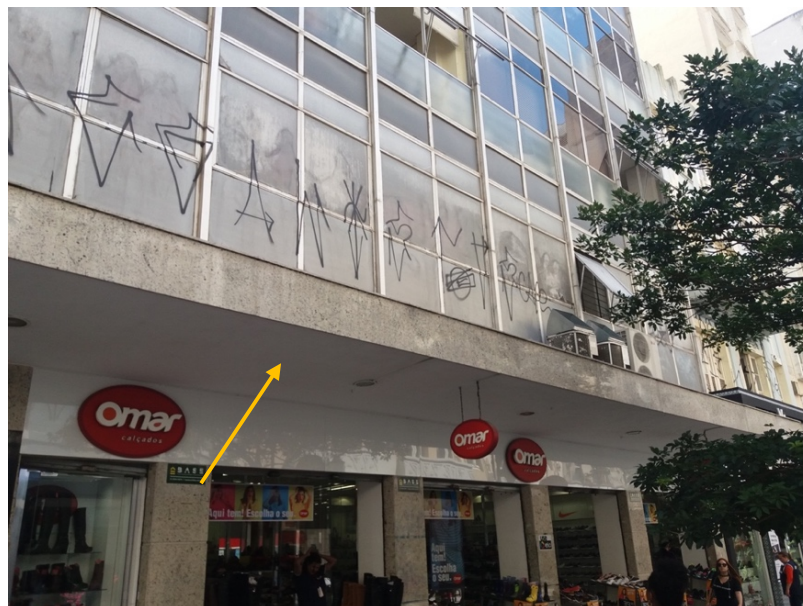
A colocação de material decorativo sobre a marquise foi constatado nas marquises 5, 6, 13, 20 e 23.

Figura 42. Marquises revestidas com mármore (AUTORES, 2018)

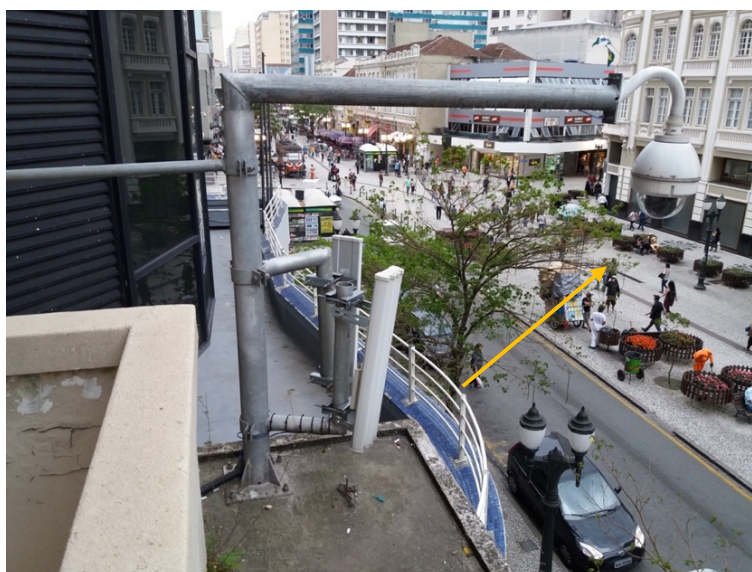
A presença de câmeras foi observada em 22% das marquises vistoriadas, a Figura 43 mostra a instalação na marquise 4, além dessa também foi notado nas de número 1, 8, 15, 18.

Figura 43. Câmera apoiada na marquise (AUTORES, 2018)

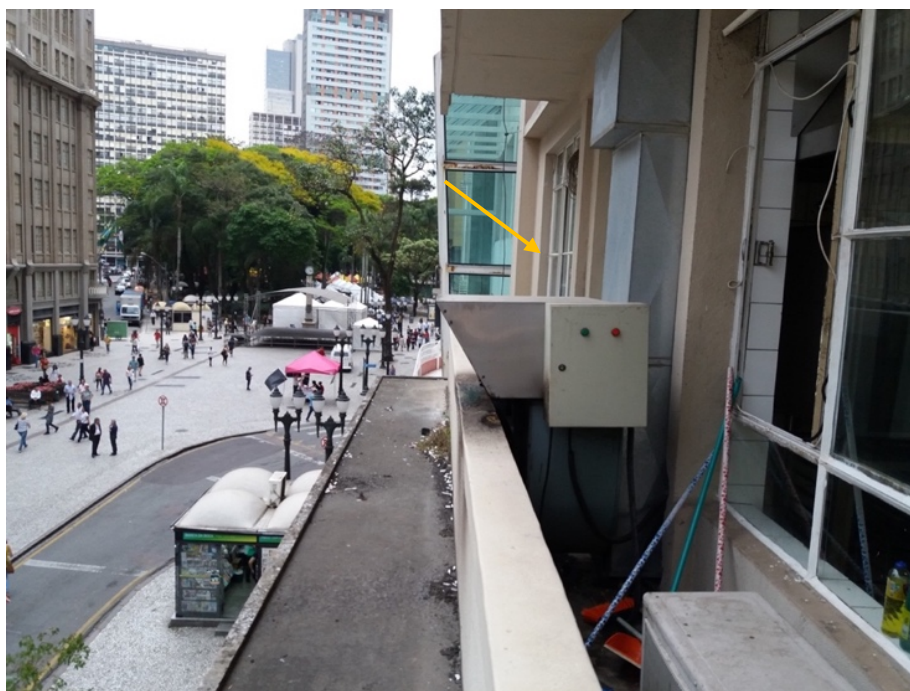
Nas vistorias realizadas foi encontrado um uso peculiar para marquise, como é possível visualizar na Figura 44, esta foi usada como apoio para coifa industrial, foi a única observada com este uso no estudo, na marquise número 4.

Figura 44. Coifa sobre a marquise (AUTORES, 2018)
