**ESTUDO DE VIABILIDADE TÉCNICA PARA UTILIZAÇÃO DA  
RÉGUA POTENCIOMÉTRICA NA MONITORAÇÃO CONTÍNUA DE  
FISSURAS EM CONCRETO**

Trabalho de Conclusão do Curso apresetado ao curso de Pós Graduação em Patologia nas Obras Cíveis, pós graduação lato sensu, do Instituto IDD como requisito parcial para obtenção do Grau de Especialista em Patologia nas obras cíveis.

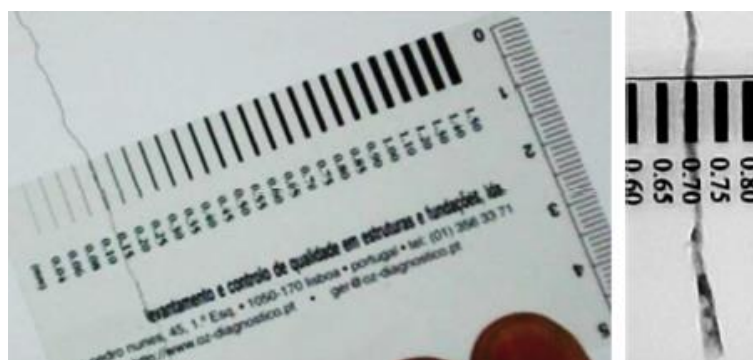
Figura 19 - Imagem de um modelo de fissurometro. (MARTINS & JUNIOR, 2011, pag 219)

A ferramenta nada mais é do que um modelo de régua com escalas distintas capaz de averiguar com maior precisão a medida da fissura (figura 19).

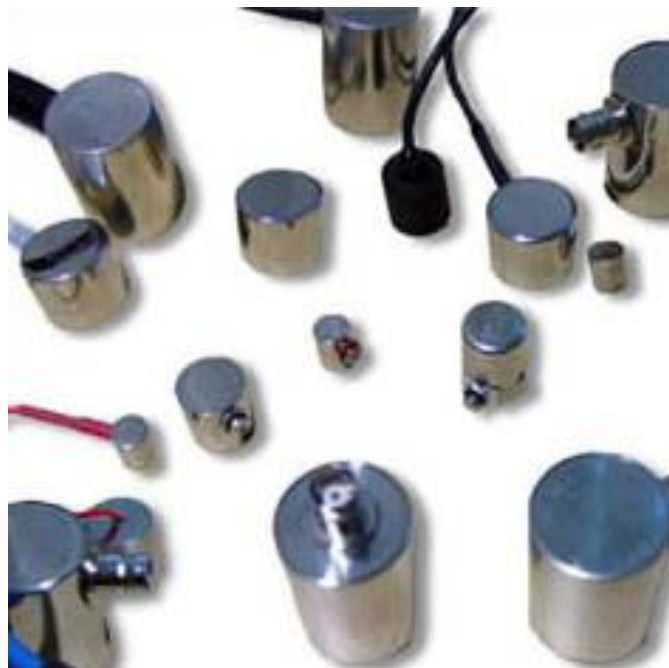
Figura 22 - Exemplos de sensores EA. ([http://www.pasa.com.br/2016/produtos\\_sensores.asp](http://www.pasa.com.br/2016/produtos_sensores.asp))

Existem no mercado diversos tamanhos, formas, faixas de frequências e de temperatura, e tipos de embalagem para atender às mais variadas necessidades de aplicação e do meio ambiente (figura 22).

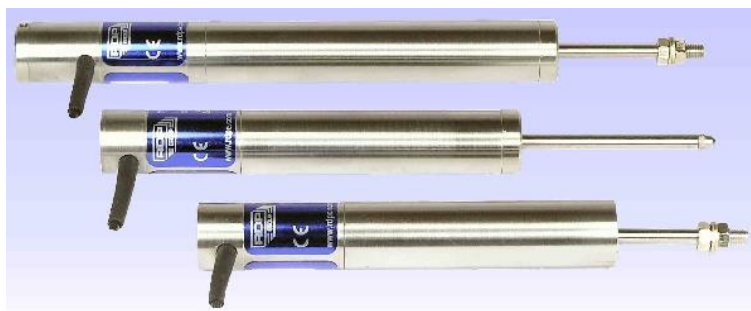
Figura 23 - Imagem de uma modelo LVDT. (<http://www.rdpe.com/us/act.htm>)

Em operação, o enrolamento primário do LVDT é energizado por corrente alternada de amplitude e frequência apropriadas, conhecida como excitação primária. O sinal de saída elétrica do LVDT é a tensão diferencial entre os dois enrolamentos secundários, que varia com a posição axial do núcleo dentro da bobina LVDT. Normalmente esta tensão de saída é convertida por circuitos eletrônicos adequados para alta tensão de nível ou corrente que é mais conveniente de usar.

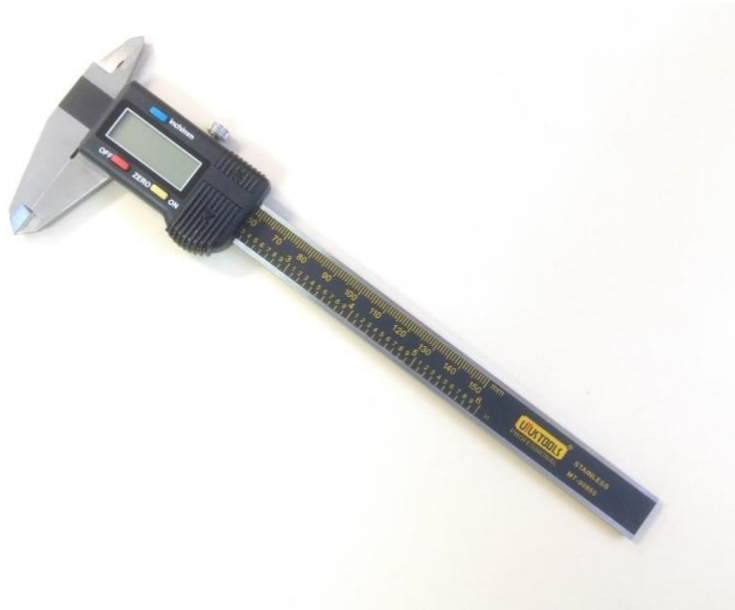
Figura 27 - Paquímetro Digital (acervo pessoal)

No experimento o equipamento foi utilizado para leitura da medida da abertura em milímetros (mm), comparando com a medida do transdutor linear.

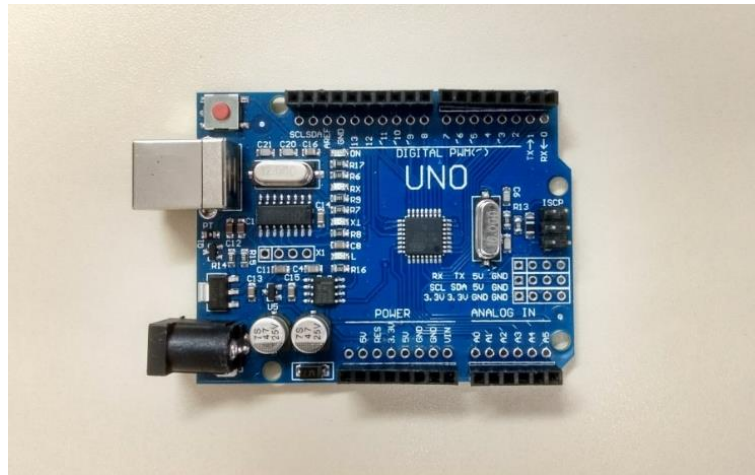
Figura 28 - Modelo de placa microcontroladora Arduino UNO (Acervo pessoal).

O microcontrolador utilizado neste experimento é o Arduino Uno (figura 28). Segundo McRoberts (2015) o Arduino é a plataforma de computação física ou embarcada, ou seja, um sistema que pode interagir com seu ambiente por meio de hardware e software.

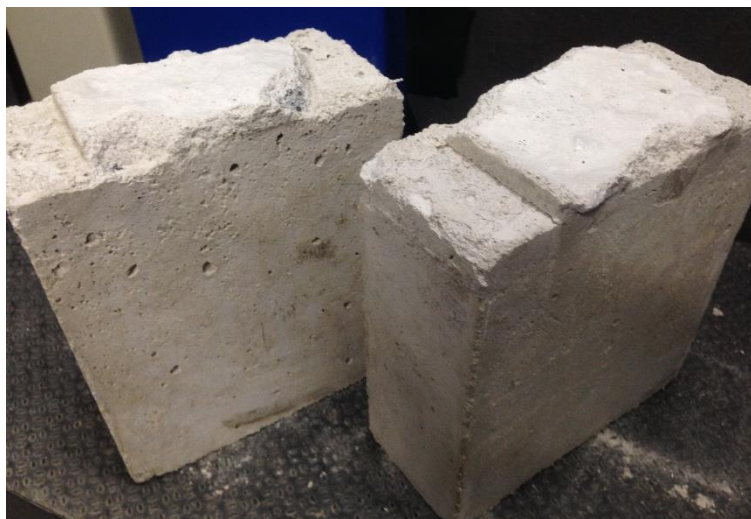
Figura 29 – Bloco de concreto utilizado para o ensaio. (Acervo pessoal)

O bloco em concreto para o ensaio foi produzido nos traços convencionais utilizando cimento CPIII (Figura 29), nas dimensões 15x15cm.

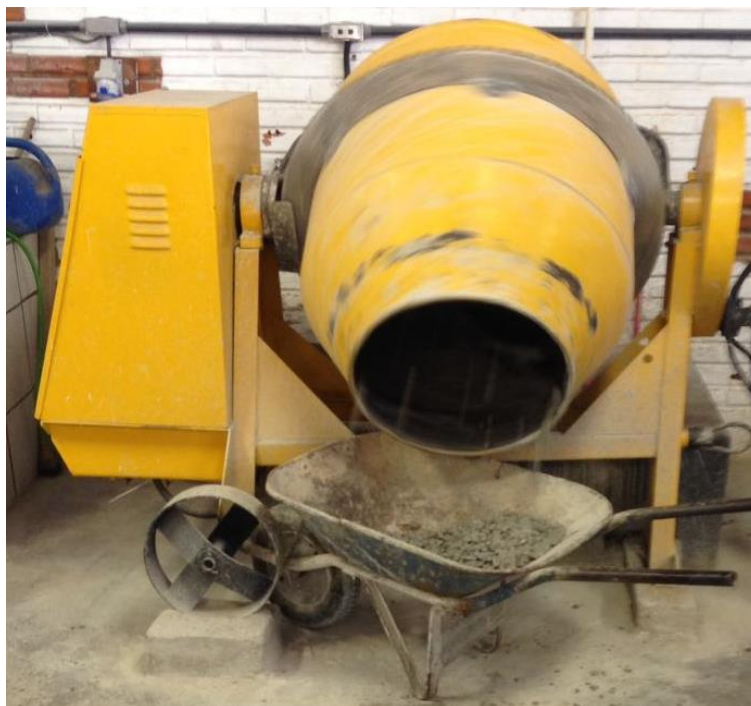
Figura 30 - Betoneira utilizada para produção dos blocos de concreto (Acervo pessoal)

O bloco de concreto para elaboração dos ensaios foi produzido com traços convencionais de 1:2:3, utilizando cimento CPIII, rodado na betoneira (figura 30) e moldado em blocos de 15x15cm conforme figura 31. A produção do bloco e posterior indução da fissura foram realizados no laboratório de ensaio de materiais da Universidade Federal do Espírito Santo (LEMAC).

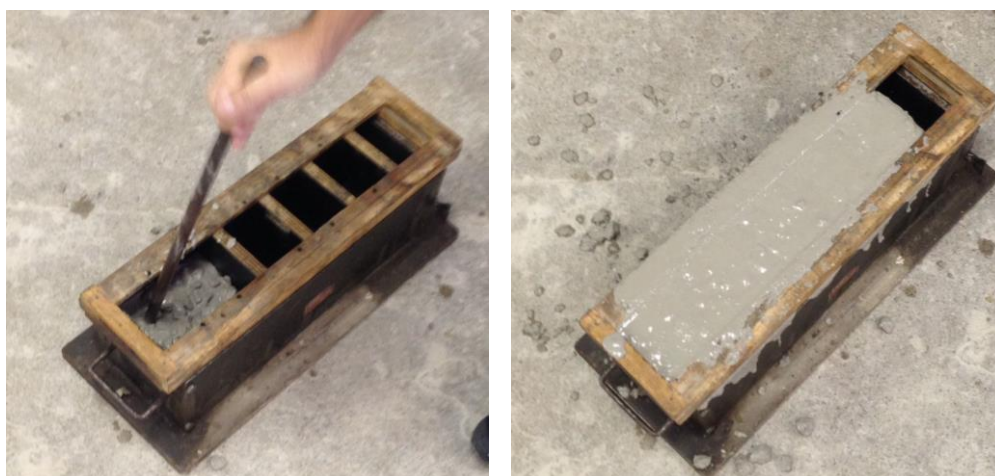
Figura 31 - Moldes dos blocos de concreto (Acervo pessoal)

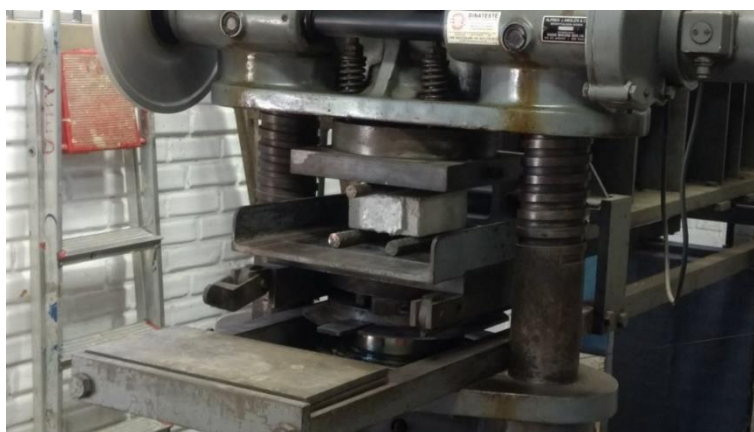
Figura 32 - Rompimento do bloco em concreto na prensa hidráulica (Acervo pessoal).

Após a cura do concreto aos 28 dias, com o intuito de se controlar a dimensão da fissura e seu posicionamento, o bloco de concreto foi rompido por tração na flexão em uma prensa hidráulica (figura 32). As duas partes resultantes possuem as faces, no local de rompimento, compatíveis tal qual um sistema macho-fêmea o que permite a sua aproximação de forma uniforme em todos pontos das áreas das faces.

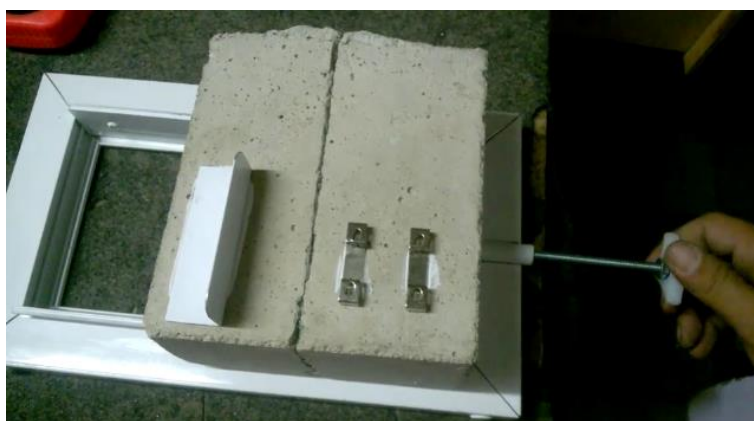
Figura 33 - Base para apoio do bloco de concreto (Acervo pessoal).

Para a plataforma de suporte e controle da movimentação entres as partes do bloco, foi proposto um sistema similar ao dos nanômetros, em que a movimentação pode ser controlada pelo número de voltas aplicadas a um parafuso (figura 33), criando uma parte fixa e uma parte móvel.

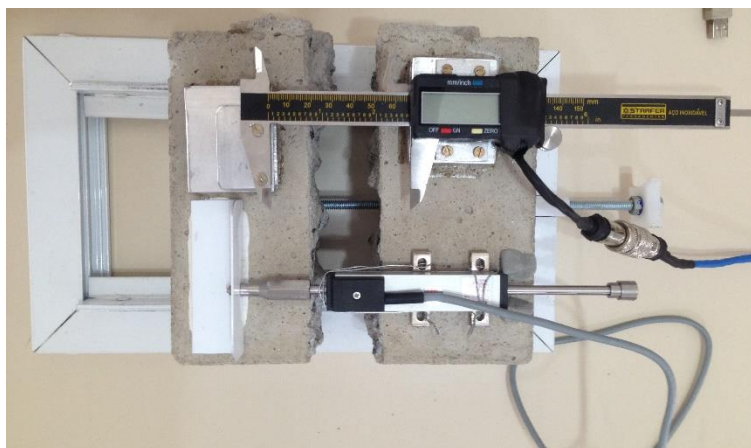
Figura 34 – Protótipo elaborado para os ensaios (Acervo pessoal).

A régua potenciométrica e o paquímetro foram instalados na base de modo que ao movimentar a parte móvel do bloco de concreto os elementos de medição das ferramentas se afastem permitindo a leitura do aparelho (figura 32).

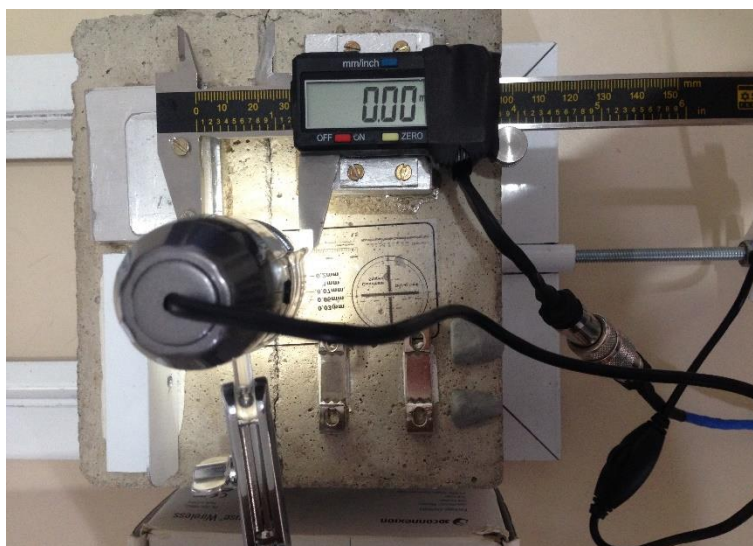
Figura 38 – Ensaio para confiabilidade do paquímetro (acervo pessoal).

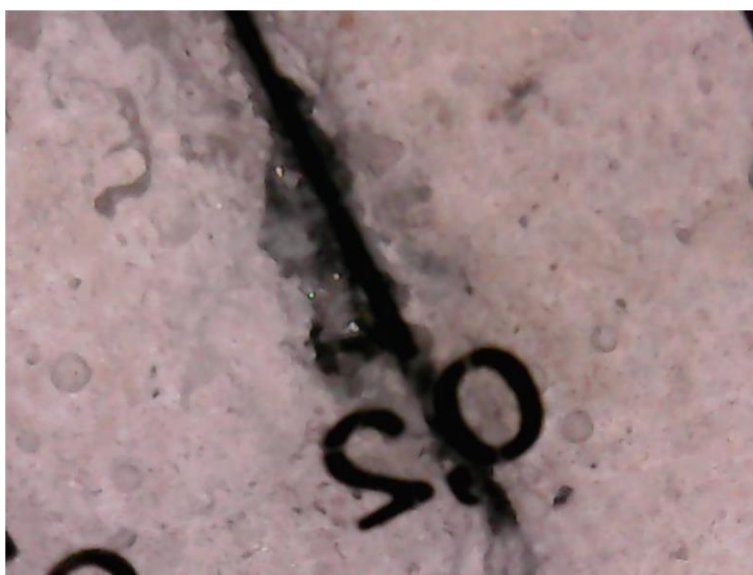
Figura 39 - Medida da fissura pelo fissurometro (acervo pessoal).

O fissurômetro foi posicionado em cima da fissura e realizada a medida inicial de 0,2mm conforme figura 39.
