**PREVENÇÃO DAS PRINCIPAIS MANIFESTAÇÕES PATOLÓGICAS EM  
SISTEMAS DE IMPERMEABILIZAÇÃO EM OBRAS EM CURITIBA-PR**

Trabalho de Conclusão do Curso apresentado ao curso de Pós-Graduação em Gerenciamento e Execução de Obras, Pós-Graduação *lato sensu*, do Instituto IDD para obtenção do Grau de Especialista em Gerenciamento e Execução de Obras.

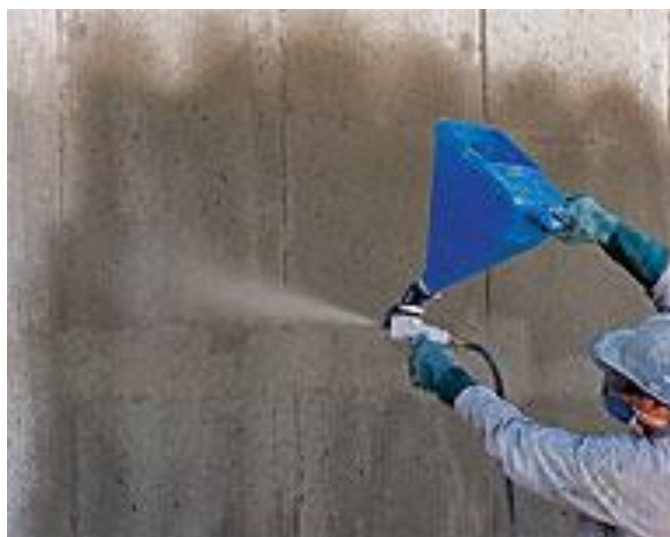
O segundo tipo, são os cimentos cristalizantes líquidos e neste caso, é preciso respeitar o consumo do produto indicado na embalagem, assim como o número de demãos, já que a economia nesse serviço pode resultar em uma impermeabilização deficiente (FERREIRA, 2012).

Figura 4 - Cristalizantes (FERREIRA, 2012).

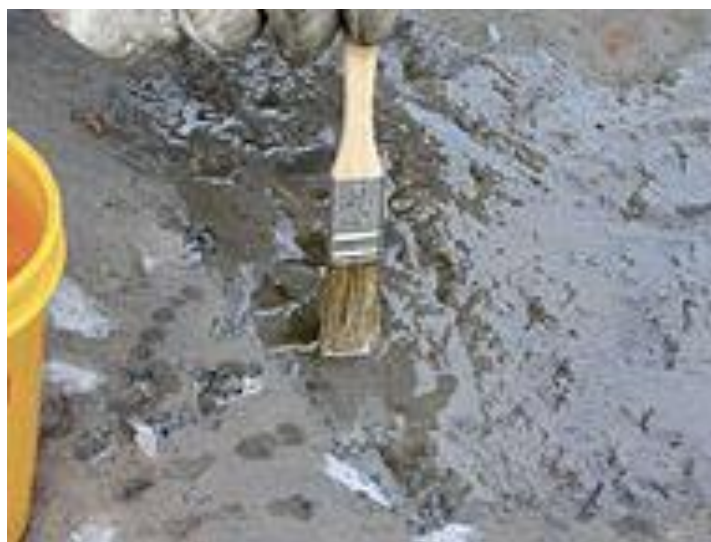
Como apresentado na Figura 5, a resina epóxi pode ser aplicada através de pincel.

Figura 5 - Resinas Epóxi (FERREIRA, 2012).

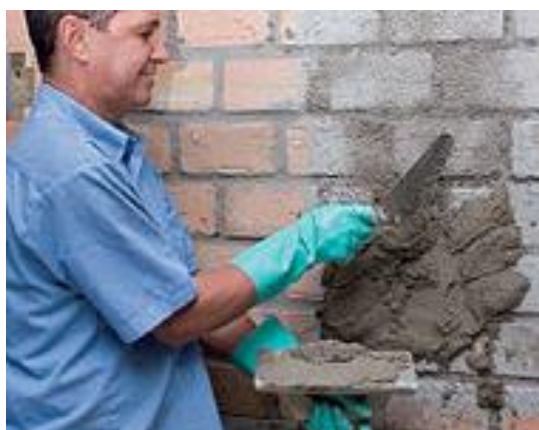
A Figura 6 demonstra a aplicação da argamassa que possui aditivo impermeabilizante.

Figura 6 - Aditivos hidrófugos para argamassa (FERREIRA, 2012).

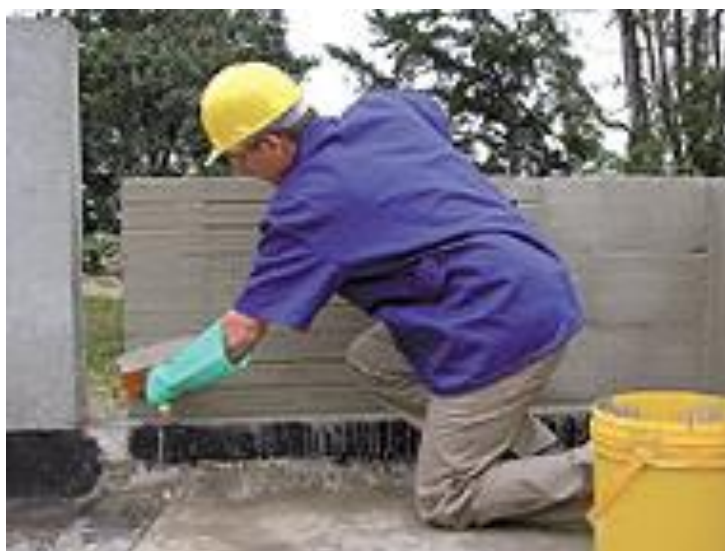
A argamassa polimérica pode ser aplicada com uma broxa ou trincha em sua condição de tinta, como mostra a Figura 7, ou com uma desempenadeira sob a condição de revestimento, com a diminuição do componente líquido da mistura (SAYEGH, 2001).

Figura 7 - Argamassa Polimérica (FERREIRA, 2012).

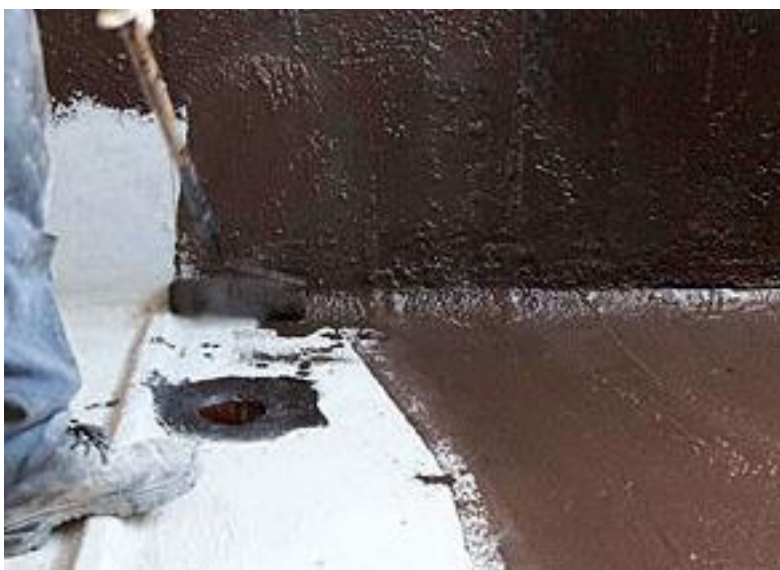
A NBR 9574 (ABNT 2008) aponta algumas recomendações na hora da aplicação da emulsão asfáltica, sendo o local a ser aplicado deverá conter no mínimo 1% de declividade em direção aos coletores de água do ambiente. A Figura 8 exibe a aplicação deste tipo de sistema flexível.

Figura 8 - Membranas e Emulsões Asfálticas (FERREIRA, 2012).

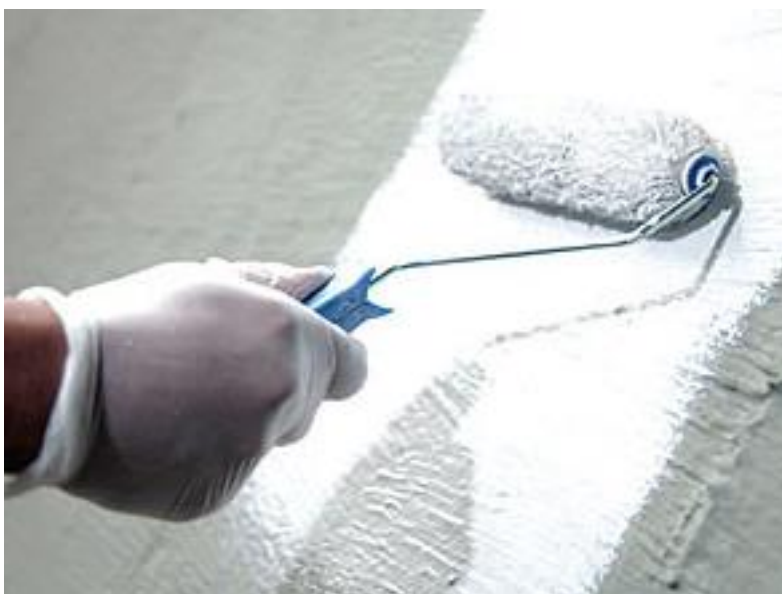
A aplicação da manta acrílica pode ser através de rolo de pintura, como apresenta a Figura 9.

Figura 9 - Manta acrílica (FERREIRA, 2012).

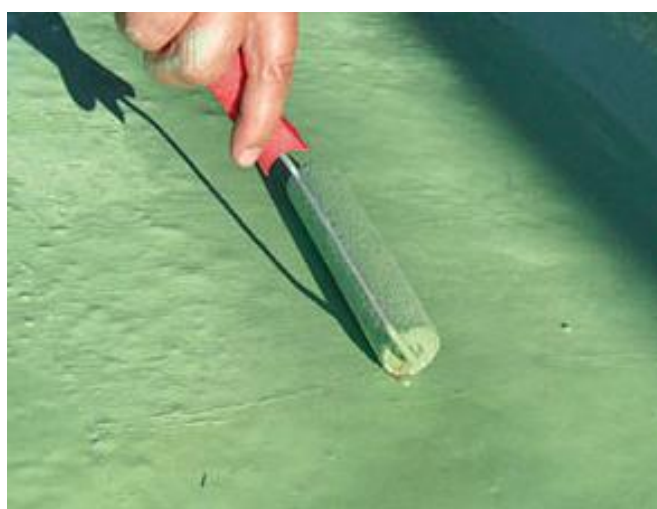
A Figura 10 exhibe a aplicação da manta de poliuretano.

Figura 10 - Manta de Poliuretano (FERREIRA, 2012).

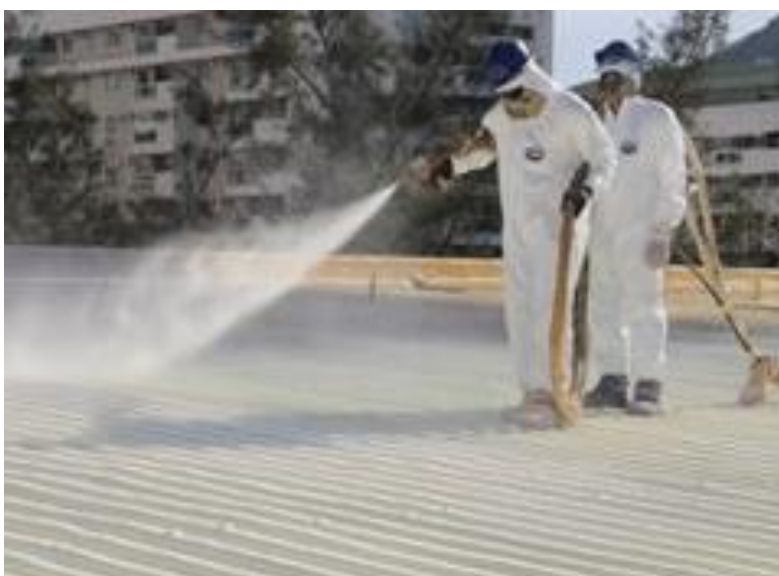
A membrana de poliureia é aplicada através de jato como apresenta a Figura 11.

Figura 11 - Manta de Poliureia (RADIAL REVESTIMENTOS TÉCNICOS, 2016).

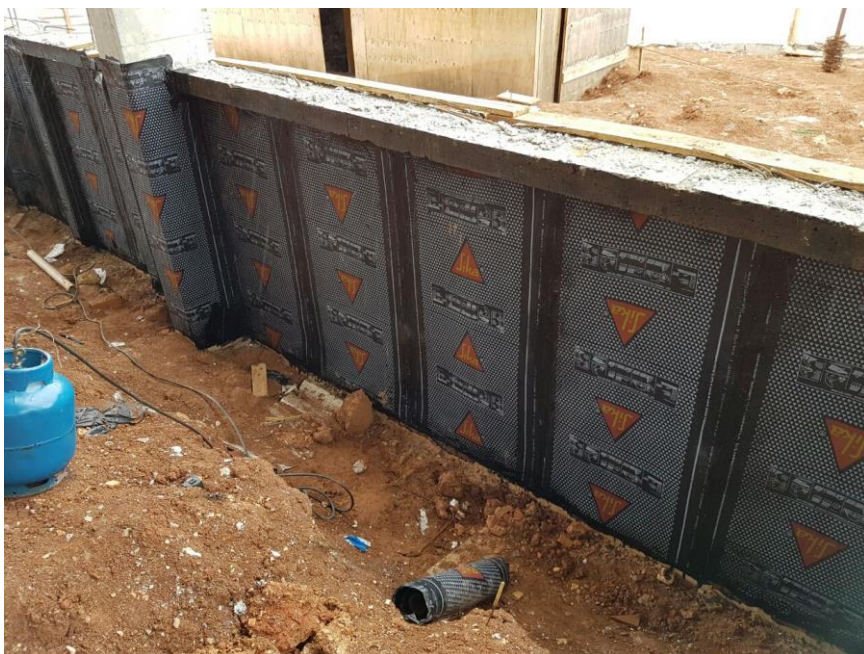
A manta asfáltica é comercializada através de rolos como a Figura 12 evidencia.

Figura 12 - Manta Asfáltica (do autor, 2016).

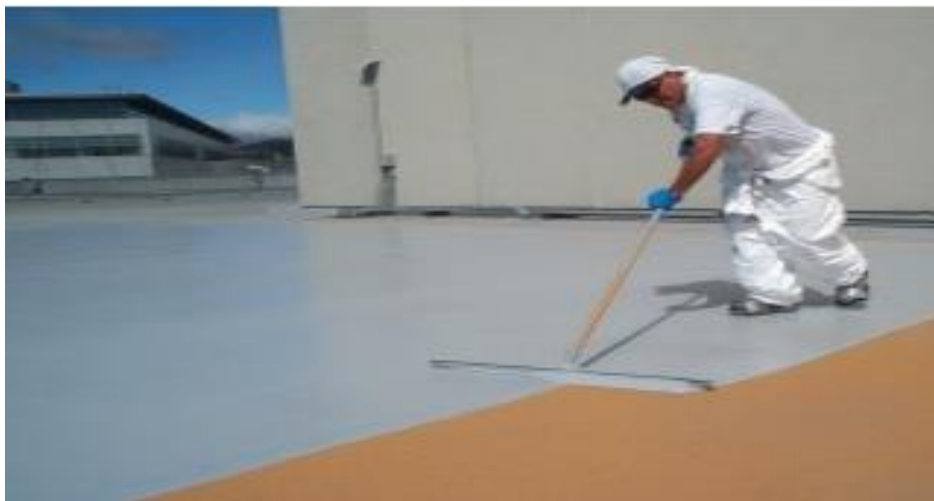
A Figura 13 mostra um meio de aplicação da manta líquida.

Figura 13 - Manta Líquida (IMPERQUALITY, 2016).

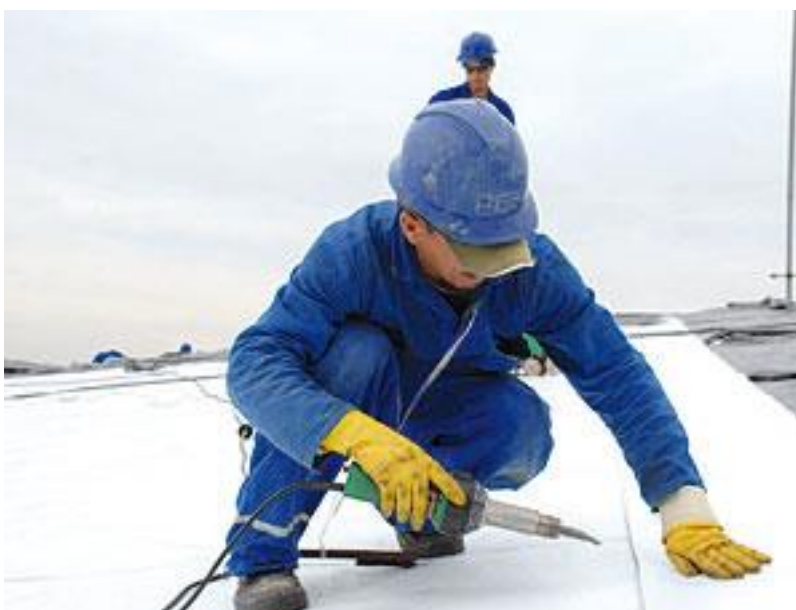
Conforme a Figura 14, a aplicação da manta deve ser com mão de obra especializada.

Figura 14 - Manta de PVC (FERREIRA, 2012).

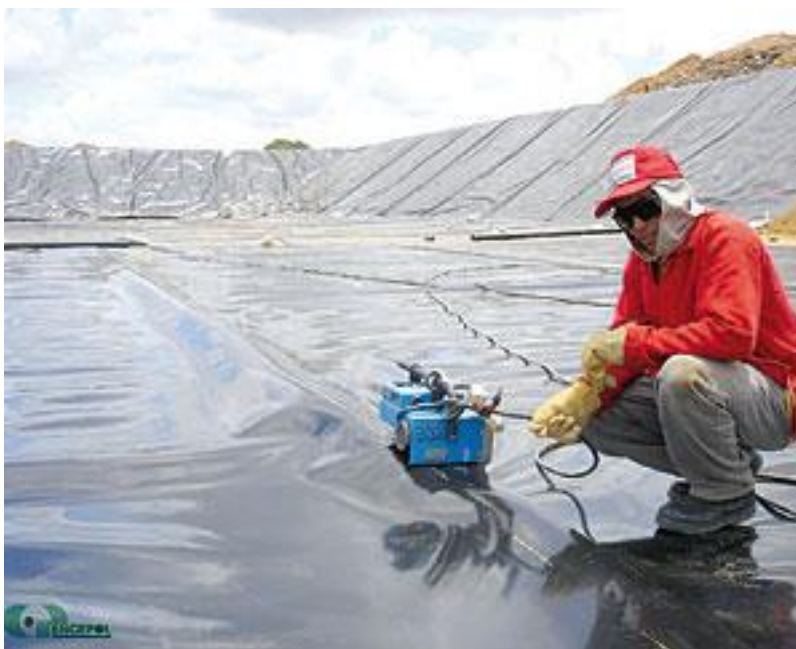
A Figura 15 exibe a manta PEAD já aplicada.

Figura 15 - Manta EPDM (FERREIRA, 2012).

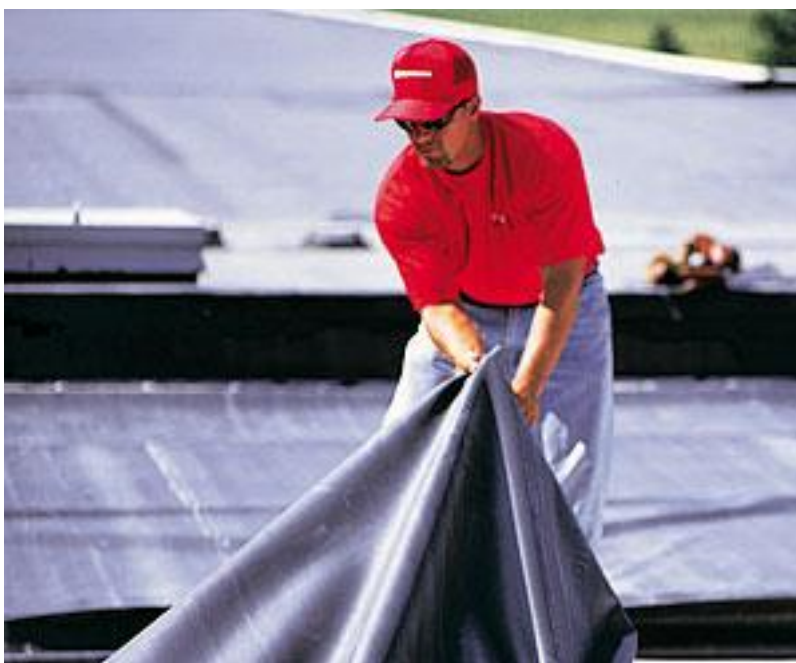
O material composto desta manta é emborrachado, como percebe-se na Figura 16, fazendo com que ela tenha um alto grau de elasticidade. Os ambientes recomendados são os mesmos das mantas PEAD, sendo: reservatórios, lagos artificiais, tanques de criação de peixe e canais de irrigação. O autor ainda comenta que são utilizadas em coberturas de edificações, tendo uma procura para esses locais pois podem ser apresentadas na cor branca, fazendo com que os raios reflitam deixando a temperatura interna do ambiente menor (FERREIRA, 2012).

Figura 16 - Manta EPDM (FERREIRA, 2012).
