**ANÁLISE DA VARIAÇÃO DA PERDA DE MASSA E DA VELOCIDADE  
DE PROPAGAÇÃO DE ONDAS ULTRASSÔNICAS NAS CAMADAS  
SUPERFICIAIS DE AMOSTRAS DE CONCRETO SUBMETIDAS À  
AÇÃO DAS ALTAS TEMPERATURAS**

Trabalho de Conclusão de Curso apresentado ao curso de Pós Graduação em Patologia das Obras Cíveis, Pós-Graduação *lato sensu*, do Instituto IDD como requisito parcial para a obtenção do Grau de Especialista em Patologia nas Obras Cíveis.

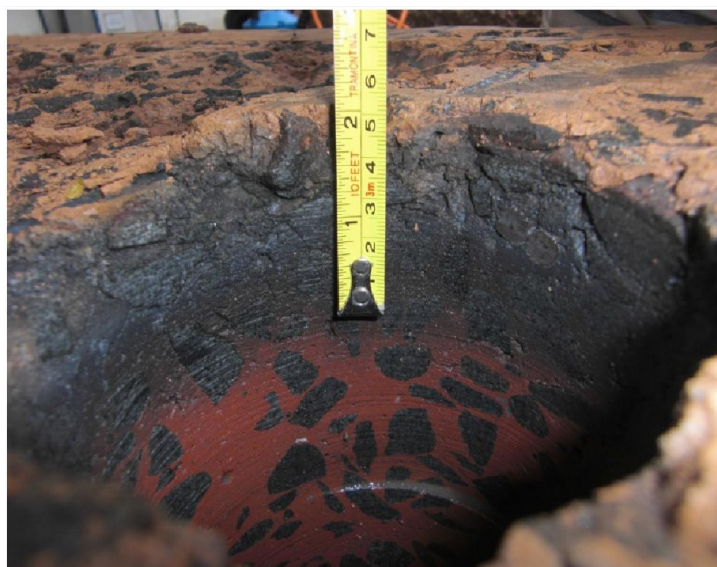
Figura 14 – Detalhe da alteração de cor promovida pela reação química de redução do óxido de ferro nos primeiros 55 mm de profundidade do elemento de concreto (BRITEZ, 2011)

A adição de pigmento de óxido de ferro sintético ( $\text{Fe}_2\text{O}_3$ ) ao concreto fresco pode ser utilizada como uma forma de intensificar a alteração de cor derivada da ação das altas temperaturas (BRITEZ, 2011). A partir de aproximadamente  $570^\circ\text{C}$ , ocorre a redução do óxido de ferro  $\text{Fe}_2\text{O}_3$ , de cor vermelha, em  $\text{Fe}_2\text{O}_4$ , de cor preta (NOLDIN JÚNIOR, ROSENQVIST; ROSS et al, *apud* BRITEZ, 2011), criando uma delimitação evidente no concreto, conforme exposto pela Figura 14.

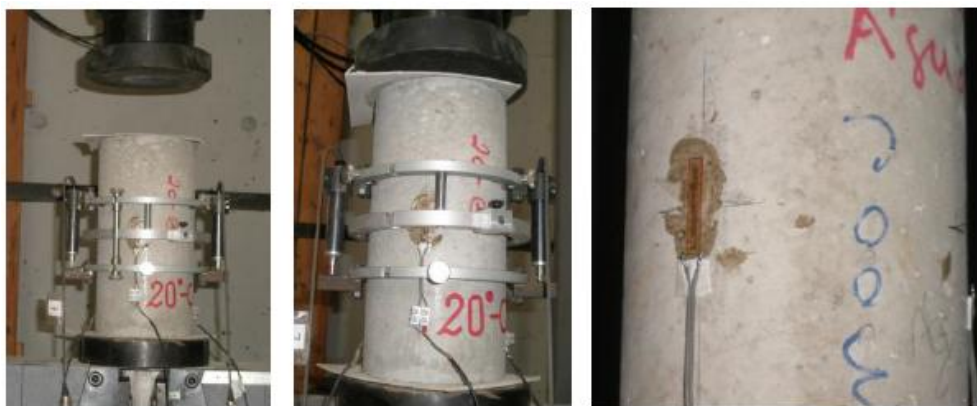
Figura 17 – Determinação do módulo de elasticidade residual do concreto (RODRIGUES; SANTOS, 2011).

RILEM TC 129-MHT. O ensaio é realizado em corpos de prova cilíndricos dotados de termopares, submetidos a um carregamento cíclico em uma prensa própria para esse uso. O módulo de elasticidade resulta da aplicação dos resultados em fórmulas indicadas na recomendação técnica (RILEM, 2004). A Figura 17 ilustra a realização desse ensaio.

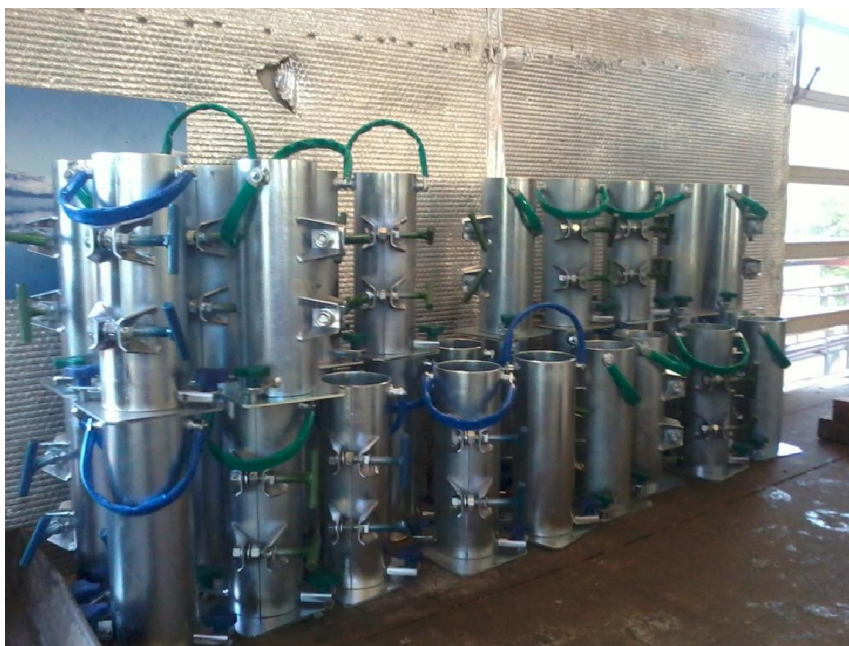
Figura 22 – Formas metálicas de 10x30 cm.

Os corpos de prova foram moldados em formas de 10x20 cm e em formas de 10x30 cm, confeccionadas com o propósito de atender as recomendações RILEM TC 200 HTC e 129-MHT. A Figura 22 apresenta as formas referenciadas e a Figura 23, os corpos de prova logo após a moldagem.

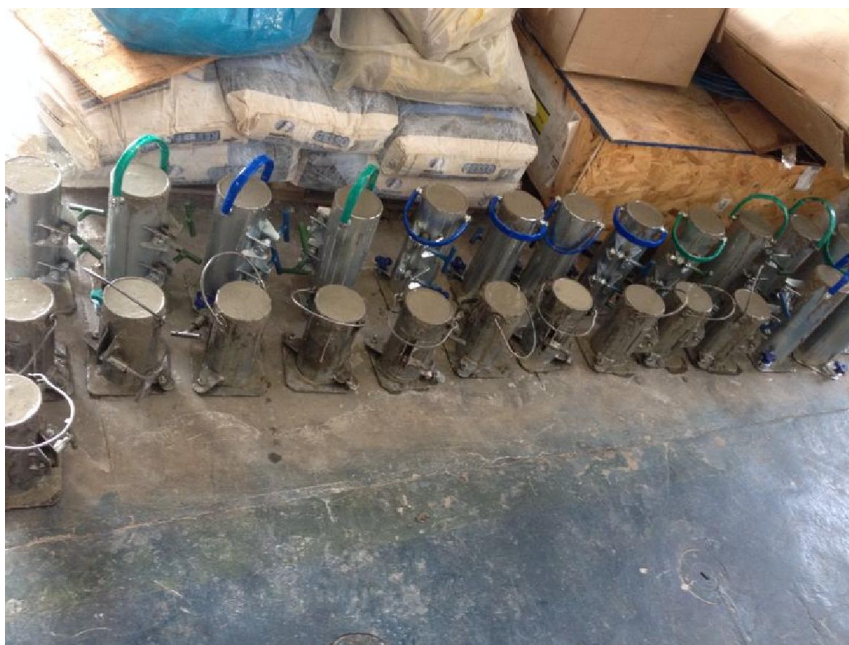
Figura 23 – Vista dos corpos de prova.

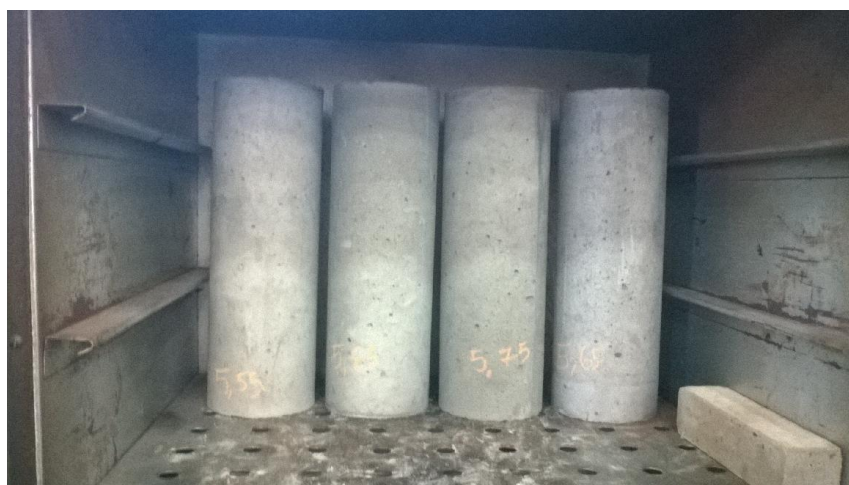
Figura 24 – Vista dos corpos de prova na estufa.

Após o término da cura de 28 dias em câmara úmida, os corpos de prova foram aquecidos em uma estufa à 100°C por 24 h, de forma a reduzir sua umidade e diminuir a possibilidade de ocorrência de *spalling* (lascamento explosivo) no forno. A Figura 24 ilustra o aquecimento dos corpos de prova na estufa.

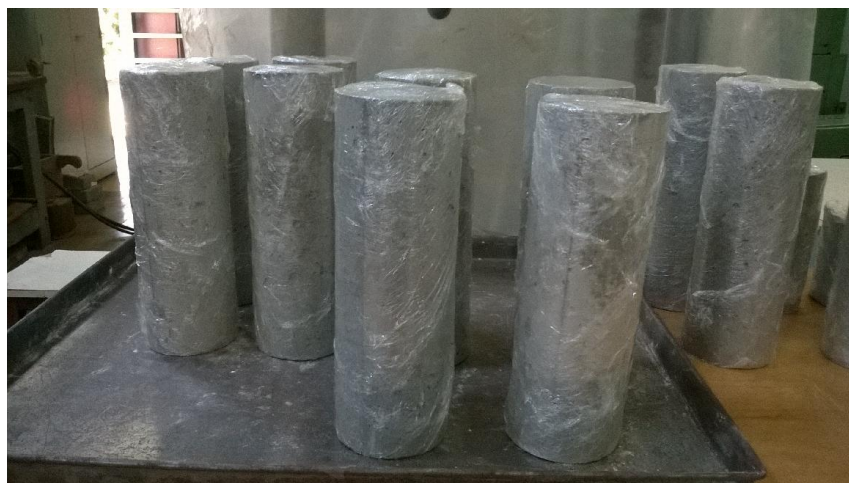
Figura 25 – Vista dos corpos de prova envolvidos em plástico filme, entre o aquecimento na estufa e o aquecimento no forno.

As amostras foram envolvidas em filme plástico, conforme a Figura 25, entre a pesagem após o aquecimento na estufa e o aquecimento no forno, de modo a evitar a absorção de umidade presente no ar.

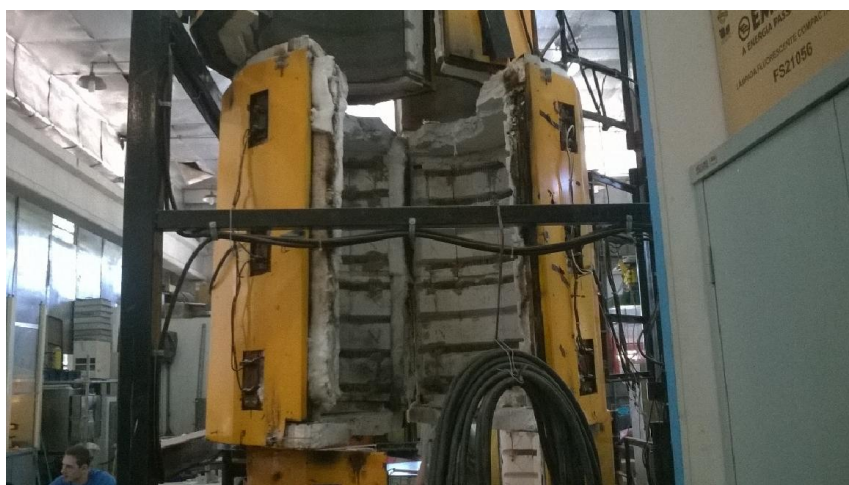
Figura 26 – Vista do forno vertical elétrico.

Para exposição das amostras à ação das altas temperaturas, foi utilizado um forno vertical elétrico composto por 3 módulos de 1,20 m de altura e 0,70 m de diâmetro cada e equipado com um termopar. A Figura 26 apresenta uma vista do forno.

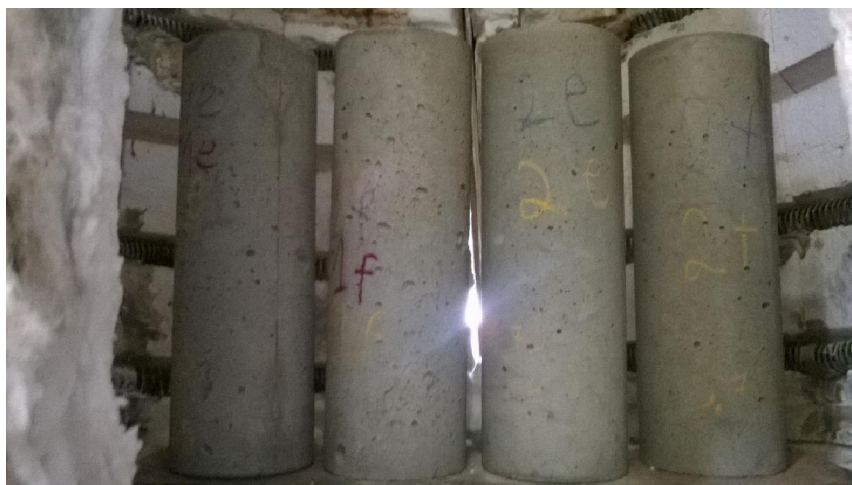
Figura 28 – Posicionamento dos corpos de prova no forno para o aquecimento até 200 °C  
(Grupo 2).

A Figura 28 ilustra o posicionamento dos corpos de prova no forno para aquecimento até 200 °C, a Figura 29, até 400 °C e a Figura 30, até 600 °C.

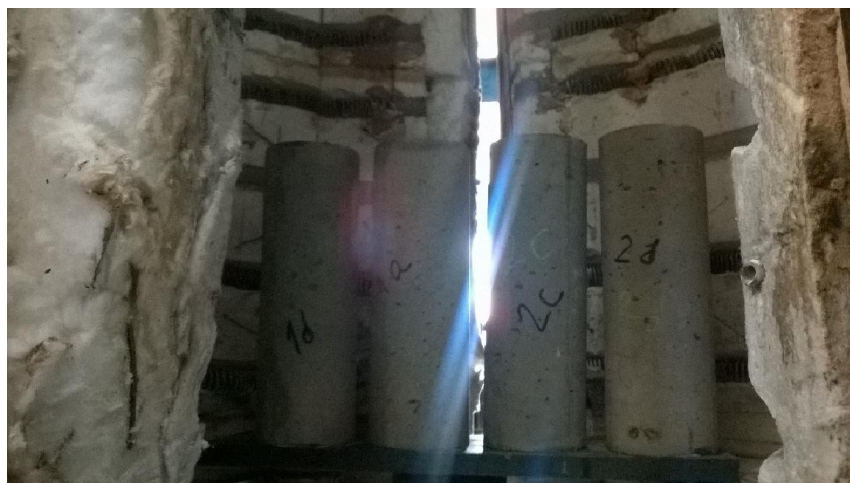
Figura 30 – Posicionamento dos corpos de prova no forno para o aquecimento até 600 °C (Grupo 5).

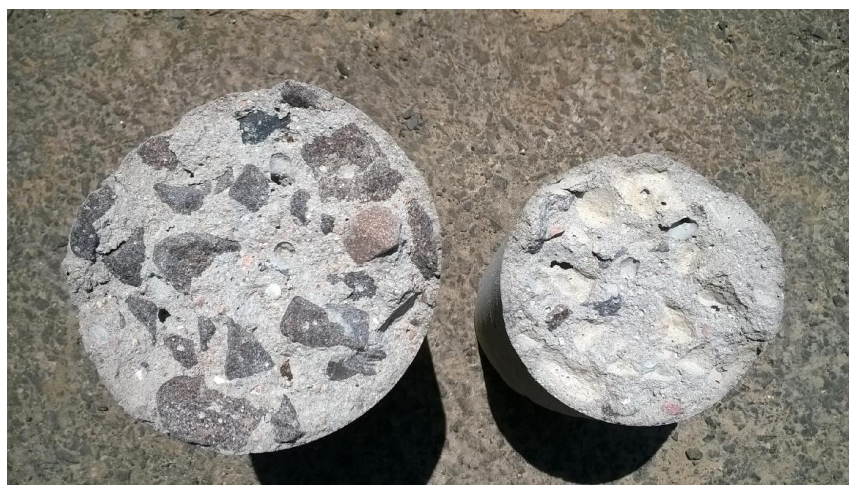
Figura 36 – Vista do corpo de prova “1a”.

Durante a retirada do forno, o corpo de prova “1a” se rompeu em duas partes, conforme ilustrado pela Figura 36, limitando a aplicação do ultrassom.

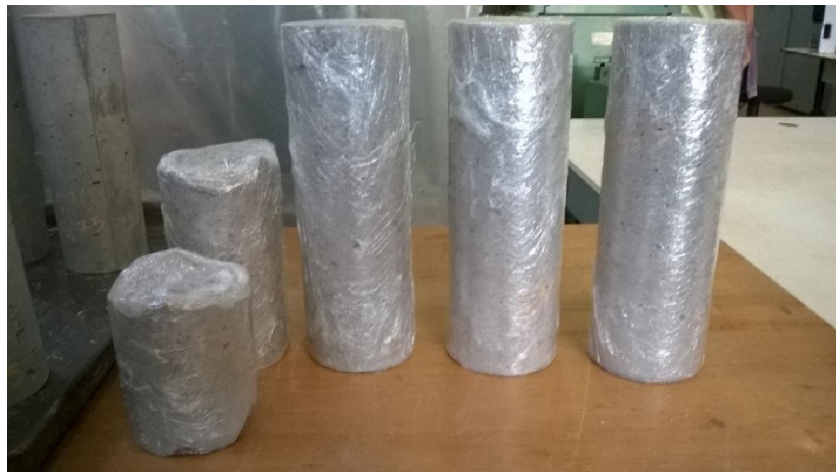
Figura 37 – Vista dos corpos de prova vedados com filme plástico.

Após seu resfriamento, os corpos de prova foram vedados com filme plástico, como ilustrado na Figura 37, de modo a evitar sua reidratação com a umidade ambiente até a realização dos ensaios.

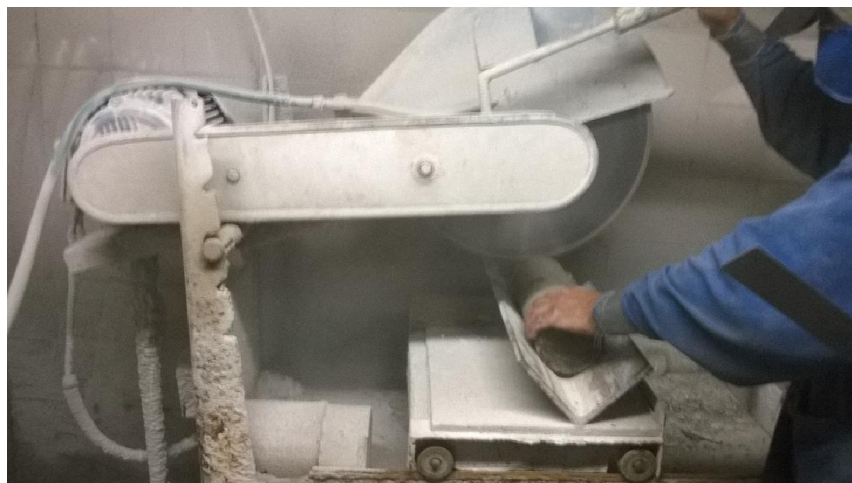
Figura 39 – Posicionamento do corpo de prova para corte de camada.

Após a determinação da velocidade de propagação de onda ultrassônica, foi realizado o corte à seco com serra diamantada de uma camada dos corpos de prova, como ilustrado pela Figura 39 e pela Figura 40.

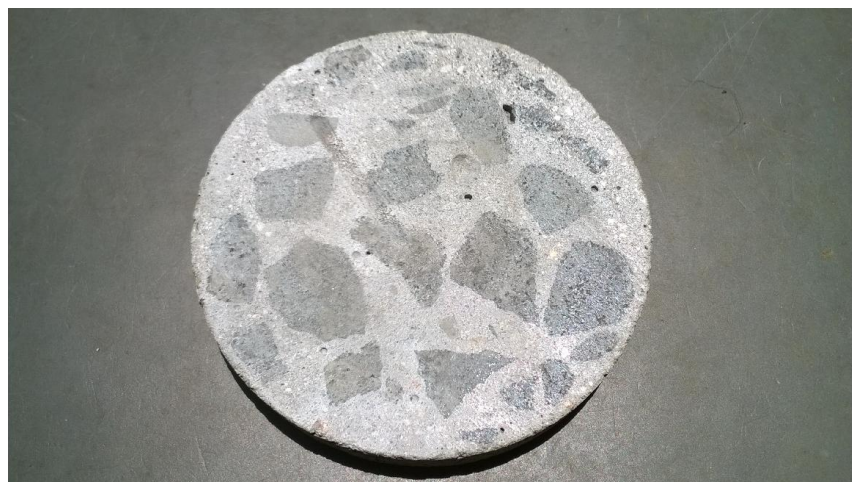
Figura 40 – Vista de uma das camadas cortadas.

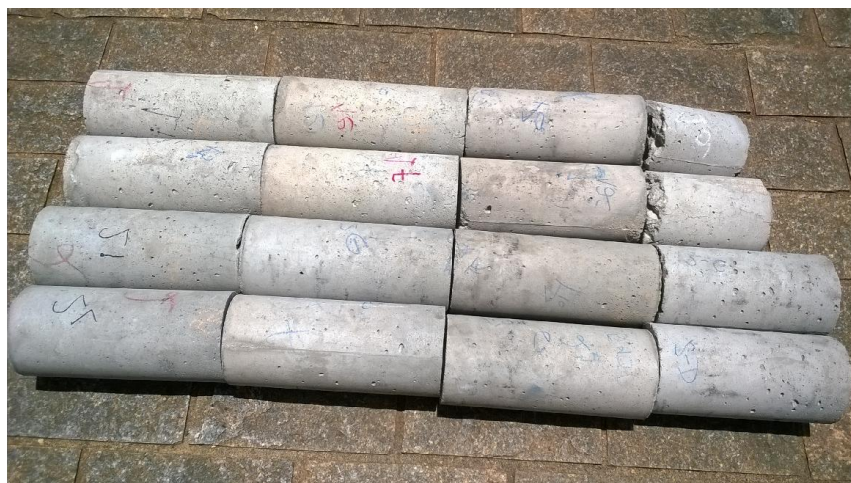
Figura 41 – Vista dos corpos de prova agrupados após o aquecimento e a realização dos cortes.

Por fim, foi realizada a análise tátil-visual dos corpos de prova. A Figura 41 expõe os corpos de prova alinhados e organizados por faixa de temperatura, de forma a facilitar a comparação de sua coloração. A primeira coluna é composta pelos corpos de prova de controle, a segunda pelos corpos de prova aquecidos a 200 °C, a terceira pelos corpos de prova aquecidos a 400 °C e a quarta, pelos corpos de prova aquecidos a 600 °C.

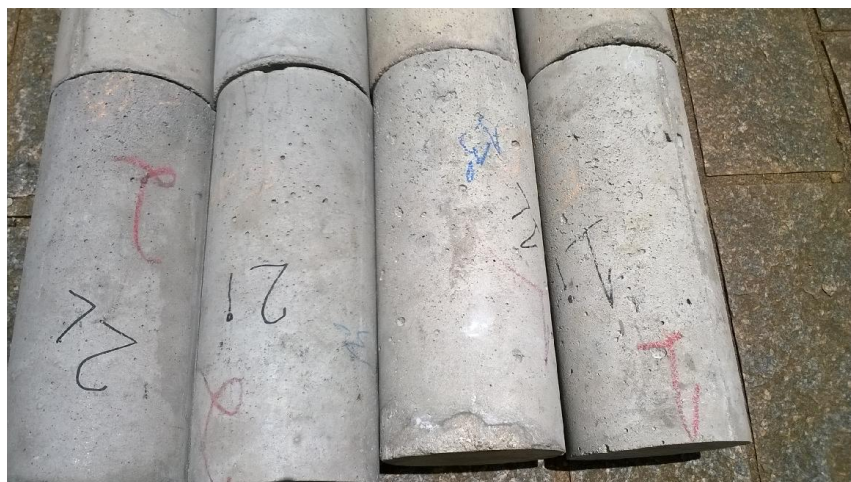
Figura 42 – Corpos de prova de controle.

A Figura 42, a Figura 43, a Figura 44 e a Figura 45 apresentam fotos aproximadas, respectivamente, dos corpos de prova de controle e dos corpos de prova submetidos às temperaturas de 200 °C, 400 °C e 600° C.

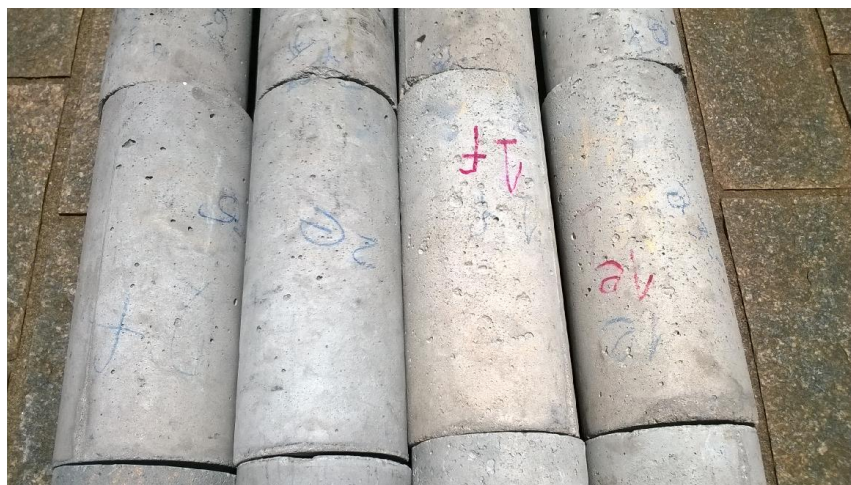
Figura 43 – Corpos de prova aquecidos a 200 °C.

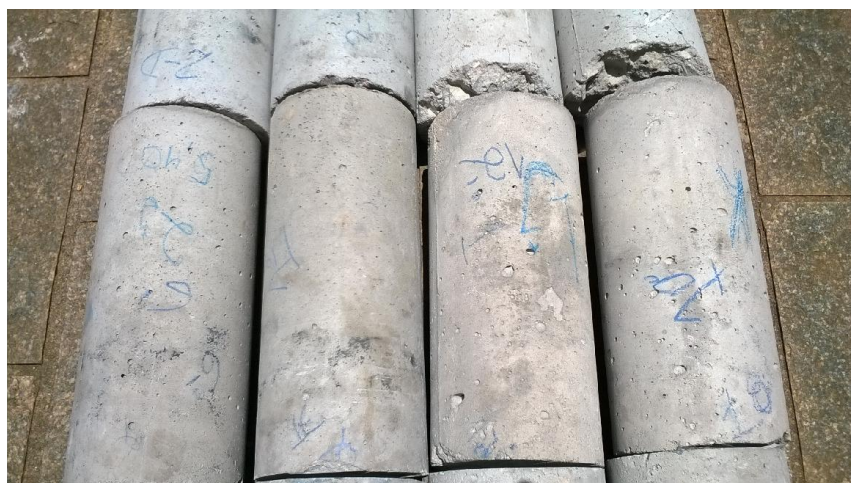
Figura 44 – Corpos de prova aquecidos a 400 °C.

Nota-se que os corpos de prova 1a e 1d apresentam-se rompidos, como resultado de cortes feitos após a obtenção das camadas, com o propósito de viabilizar a visualização de seu interior em diversos pontos e corroborar a análise tátil-visual realizada.

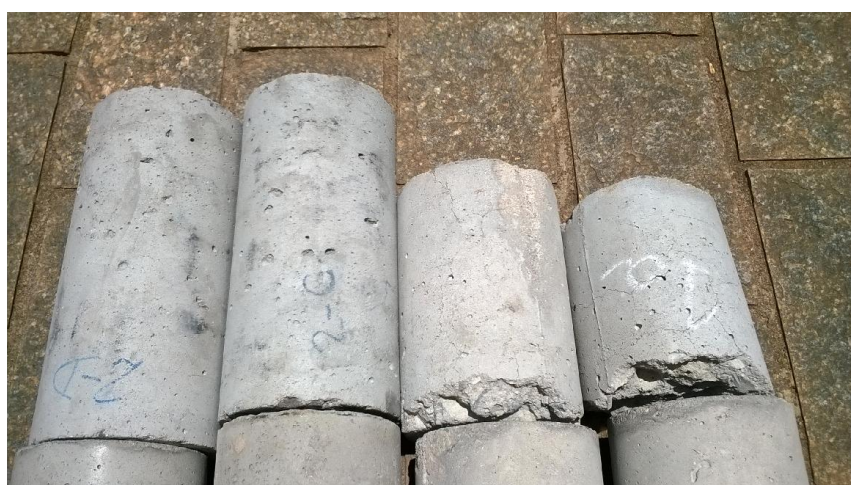
Figura 45 – Corpos de prova aquecidos a 600 °C.

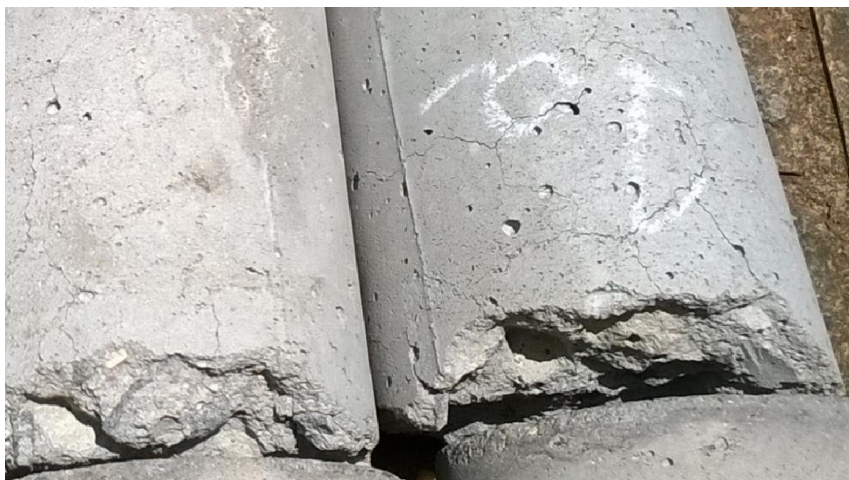
Figura 46 – Detalhe da fissuração dos corpos de prova aquecidos a 600 °C.

No que se refere à textura, os corpos de prova aquecidos à 200 °C e a 400 °C não apresentaram variações nítidas. Os corpos de prova aquecidos a 600° C apresentaram fissuração capilar, destacada na Figura 49, e se mostram friáveis na seção transversal, exposta após o corte das camadas.

O aumento visível da porosidade restringiu-se aos corpos de prova que atingiram 600 °C, assim como a ocorrência de friabilidade e fissuração, características de temperaturas superiores a 535 °C segundo Rosso (ROSSO *apud* CAMPOS et al, 2011).
