**ESTUDO COMPARATIVO DOS PARÂMETROS DE DURABILIDADE  
ENCONTRADOS NAS CALDEIRAS DE RECUPERAÇÃO A E B DE UMA  
FÁBRICA DE PAPEL E CELULOSE.**

Trabalho de Conclusão de Curso apresentado ao curso de Pós Graduação em Patologia das Obras Civas, Pós-Graduação *lato sensu*, do IDD como requisito parcial para a obtenção do Grau de Especialista em Patologia nas Obras Civas.

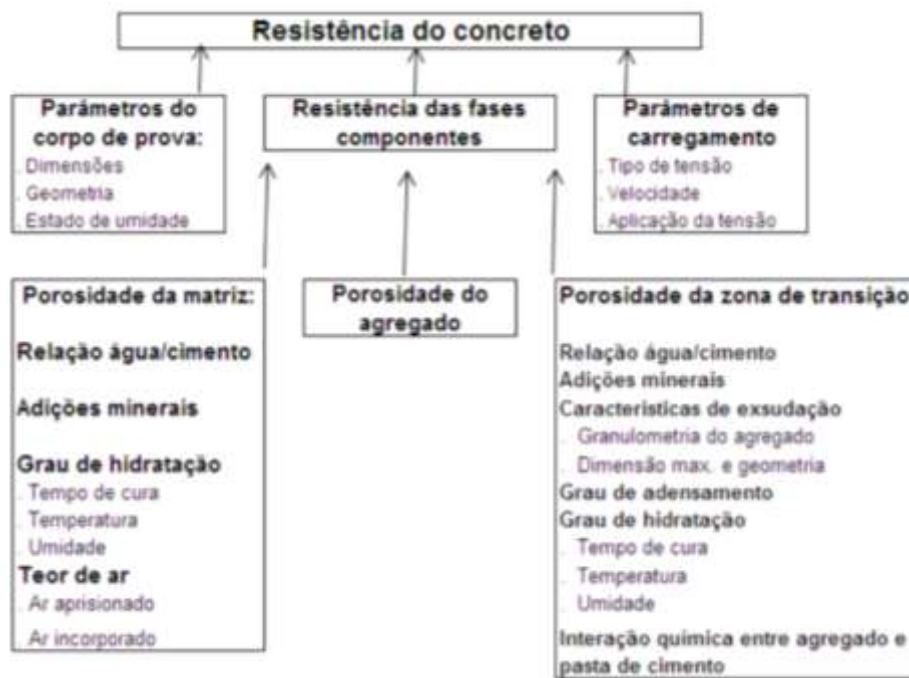
FIGURA 11. Fatores que influenciam a resistência à compressão do concreto. (Adaptado de Mehta e Monteiro, 1994).

A capacidade de absorver as tensões aplicadas não depende apenas do tipo de solicitação, mas também da combinação de vários fatores que afetam a porosidade dos componentes estruturais do concreto. Estes fatores incluem propriedades e proporções dos materiais que compõem o traço do concreto, grau de adensamento e condições de cura, conforme FIGURA 11.

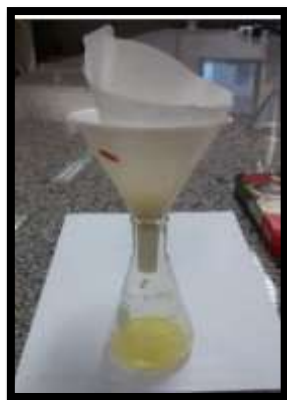
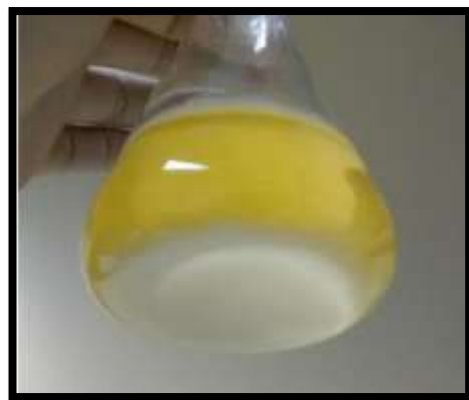
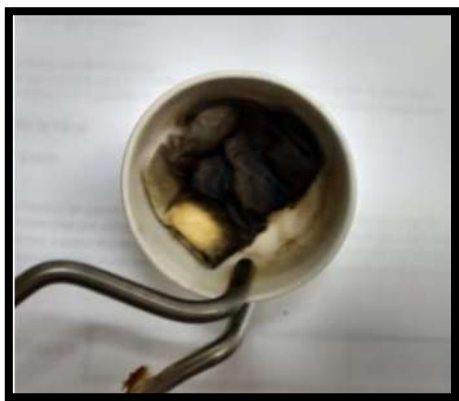
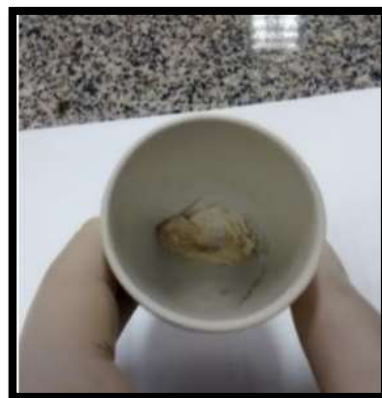
Os diferentes processos de análise podem ser visualizados nas FIGURAS 14, 15, 16 e 17.

FIGURA 14. Filtragem após ataque ácido (Mazer et al. 2014)

FIGURA 15. Precipitação do Sulfato de Bário (Mazer et al. 2014)

FIGURA 16. Carbonização do papel filtro (Mazer et al. 2014)

FIGURA 17. Calcinação do papel filtro (Mazer et al. 2014)

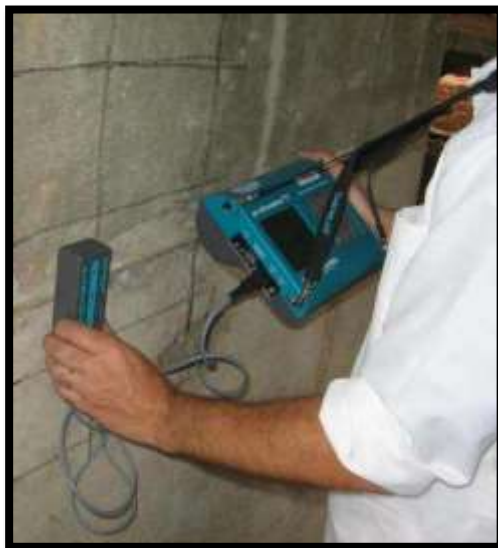
FIGURA 18. Aparelho de Pacometria (Luiz, 2016)

Ela funciona medindo as perturbações provocadas pela presença das barras de aço no campo eletromagnético emitido por um sistema de bobinas, o aparelho analisa os sinais induzidos por este campo e calcula o cobrimento e/ou diâmetro das armaduras abaixo do sensor. Possui uma eficiência até a profundidade de 7cm, mas

não identifica barras sobrepostas ou feixes. Na FIGURA 18 pode-se observar o técnico realizando este ensaio

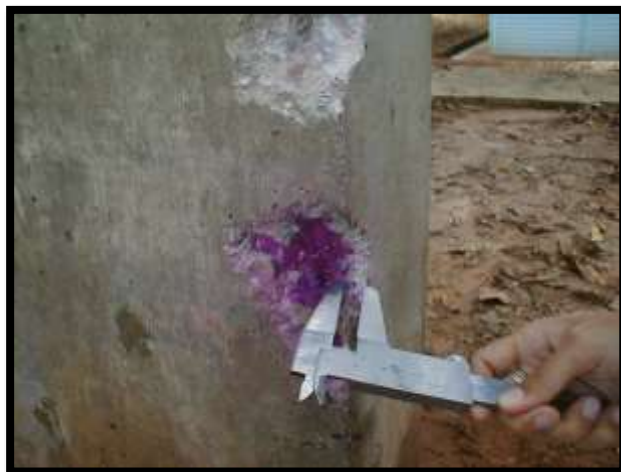
FIGURA 21. Medição da profundidade de carbonatação (Figueiredo, 2018)

Esse ensaio para se determinar a profundidade da carbonatação é feito por meio da aplicação de uma solução de fenolftaleína com concentração de um grama por litro em álcool que é aspergido sobre o concreto. Quando essa solução entra em contato com regiões onde o  $\text{pH}$  está alcalino, ela adquire uma cor que varia de rosa à violeta, e quando essa solução entra em contato com regiões onde o  $\text{pH}$  está abaixo de 10,00 fica incolor, indicando a ocorrência da carbonatação. A área incolor é medida para se verificar qual a profundidade de carbonatação atual, conforme mostra a FIGURA 21.

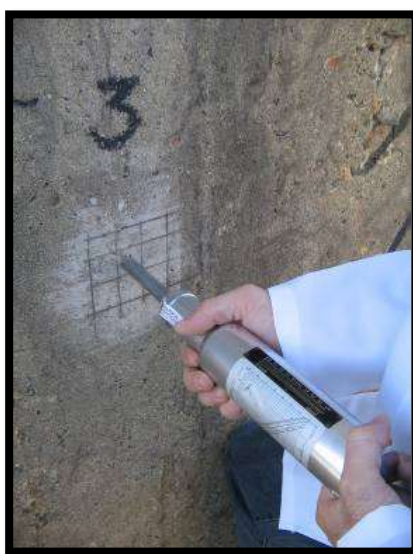
FIGURA 22. Aparelho de Esclerômetro em funcionamento (Luiz, 2016)

A avaliação da dureza superficial do concreto pelo esclerômetro de reflexão é prescrita pela NBR 7584, sendo aplicável na verificação de uniformidade, comparação de características de um dado concreto com um referencial e para estimativas de resistência à compressão, sempre com o propósito de investigar a qualidade do concreto endurecido. Na FIGURA 22 pode-se observar o aparelho esclerômetro Schmidt em funcionamento.

O Esclerômetro Schmidt tipo N, desenvolvido com base em conceitos de dureza “shore” por Ernest Schmidt (Zurich) é o mais utilizado no Brasil.

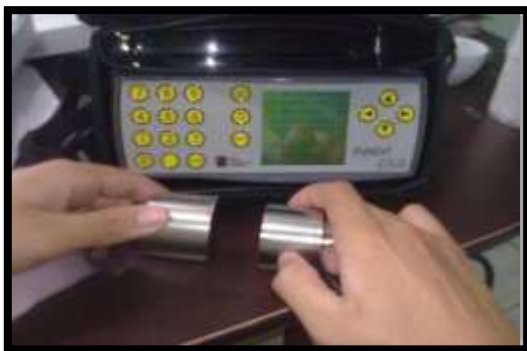
FIGURA 24. Aparelho de Ultrassonografia (Luiz, 2016)

O ensaio se inicia quando um pulso de frequência ultra-sônica é gerado e transmitido para um transdutor eletro-acústico em contato com a superfície do concreto a ser testado. Após passar através do concreto, as vibrações são recebidas e convertidas em sinal elétrico pelo segundo transdutor eletro-acústico, com amplificação adequada ao circuito gerador-receptor. O tempo decorrido entre a emissão da onda e sua recepção ( $t$ ) é medido com precisão de pelo menos  $0,1 \mu s$ . (Neville & Brooks, 1990) A FIGURA 24 apresenta o aparelho e as FIGURAS 25, 26 e 27 mostram os tipos de transmissão que ocorre no interior do concreto.

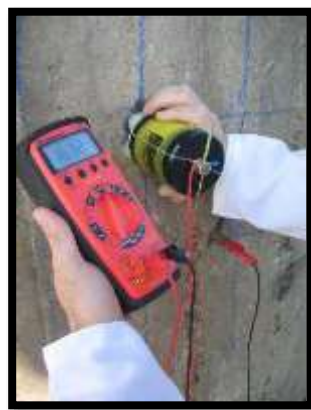
FIGURA 28. Aparelho de Potencial de Corrosão (Luiz, 2016)

A utilização da medida do Potencial de Corrosão tem a vantagem de ser uma técnica não-destrutiva e de fácil aplicação, não sendo necessário o emprego de aparelhos caros e sofisticados; porém, apresenta a desvantagem de apenas fornece uma ideia relativa e aproximada do processo de corrosão instalado sobre a armadura, ou seja, do seu registro não se obtém nenhum dado quantitativo da cinética da corrosão. A FIGURA 28 demonstra como o aparelho de potencial de corrosão é utilizado, primeiro deve-se localizar as barras com o pacometro para depois realizar a medição.

A medida do Potencial de Corrosão da armadura consiste no registro da diferença de voltagem entre a armadura e um eletrodo de referência, que é colocado em contato com a superfície do concreto. A ASTM C-876 (1991) apresenta uma correlação entre intervalos de diferença de potencial, em relação a um eletrodo de referência de Cu/SO<sub>4</sub>Cu, e a probabilidade de ocorrência de corrosão TABELA 9.

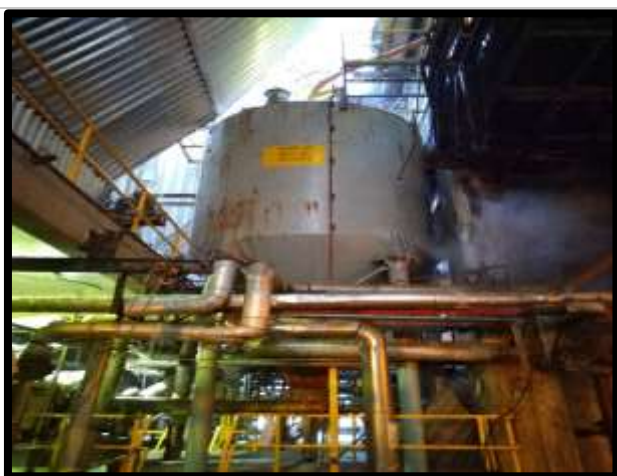
Conforme apresentado nas figuras 40 a 43 pode-se verificar a degradação nas estruturas causadas pelo uso, pela ação do tempo, pelos agentes agressores do ambiente. Ocasionalmente deslocamento do concreto pela expansão do aço e perda de seção da armadura devido a corrosão. Manifestações patológicas presentes: deslocamento do concreto.

FIGURA 40. Vista do silo de armazenagem de sulfato utilizada no processo

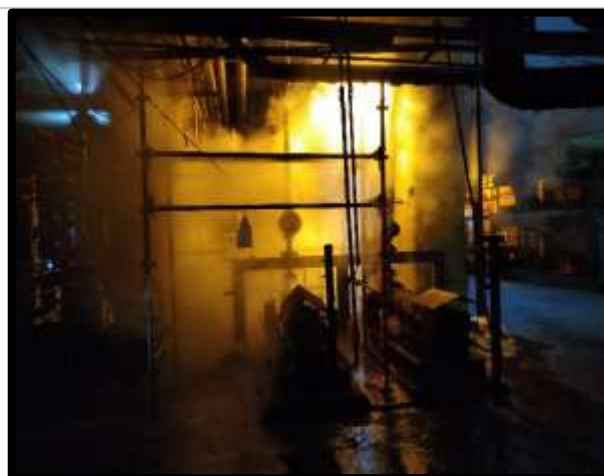
FIGURA 41. Nevoa causada pelo processo de produção da celulose.

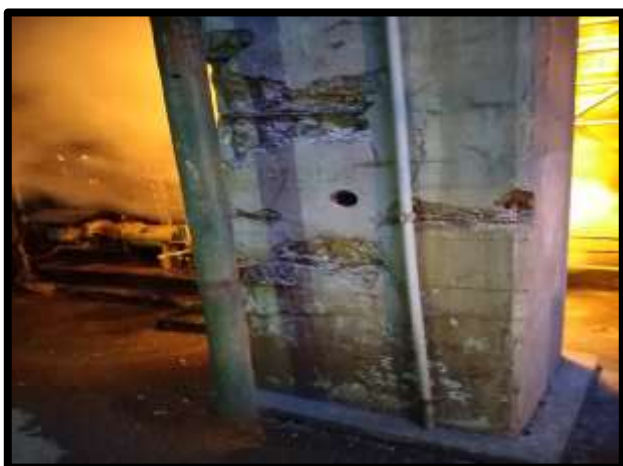
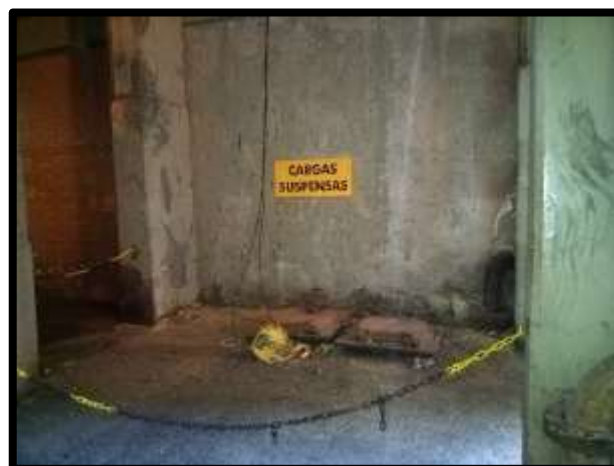
FIGURA 42. Deslocamento do concreto e perda seção de aço

FIGURA 43. Deslocamento do concreto.

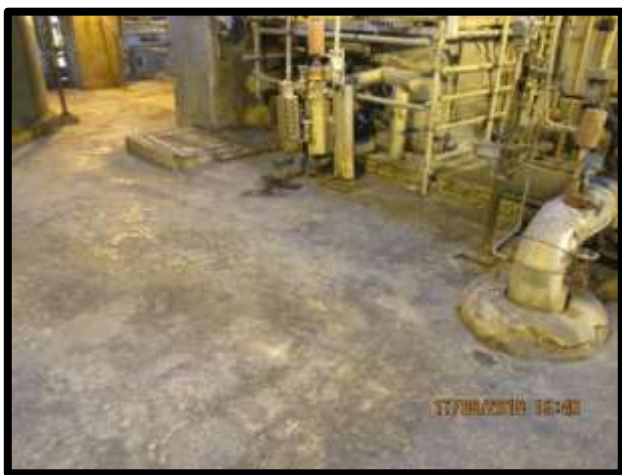
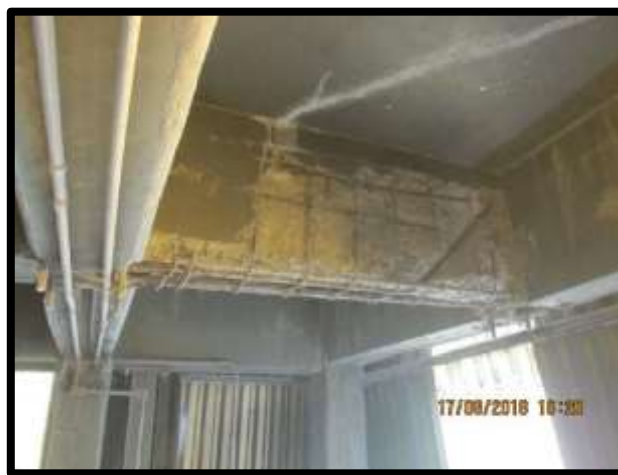
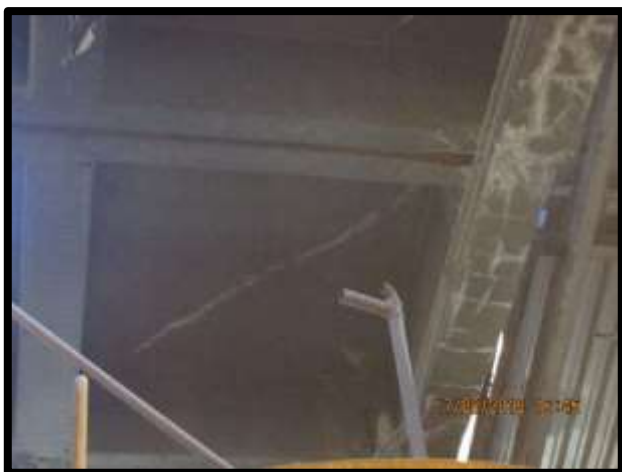
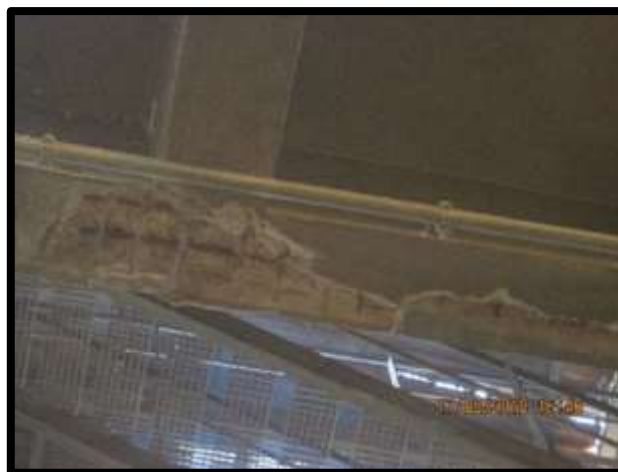
Nas FIGURAS 44 a 47 pode-se verificar a degradação do piso da laje causada por abrasão, ação de produtos químicos. Desplacamento de concreto devido a expansão do aço gerado pelo processo de corrosão, fissuras e lixiviação. Manifestações patológicas presentes: deslocamento do concreto, corrosão das armaduras, fissura e lixiviação.

FIGURA 44. Degradação do piso da laje

FIGURA 45. Deslocamento do concreto causado pela expansão do aço

FIGURA 46. Fissura e Lixiviação de laje e vigas

FIGURA 47. Deslocamento do concreto.

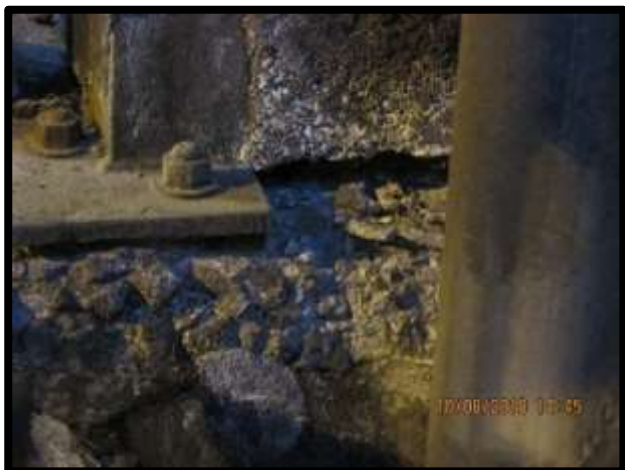
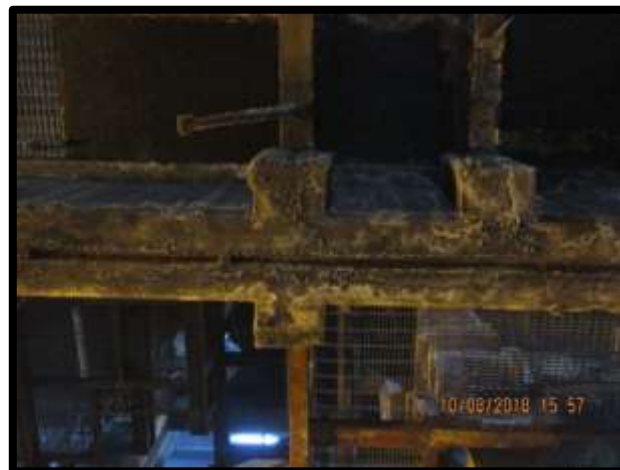
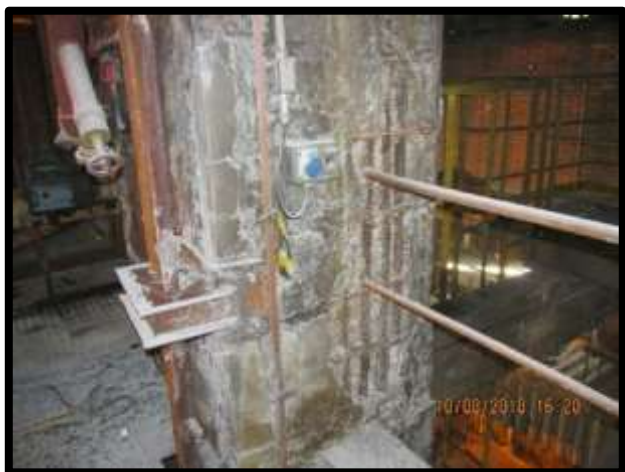
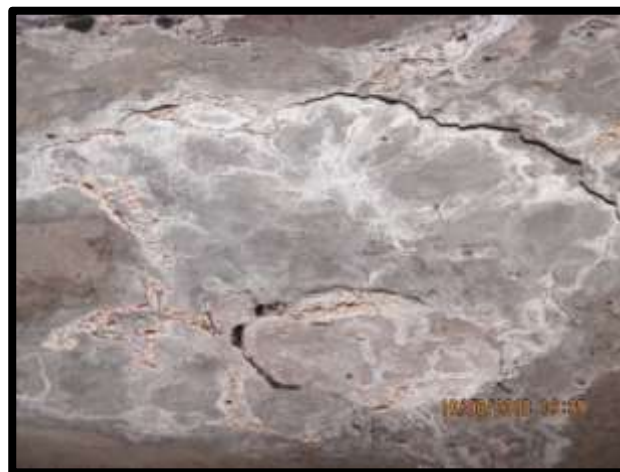
Conforme FIGURAS 48 a 51 identifica-se o concreto das estruturas com características de ataque por sulfatos, fuligem gerada no processo de produção, deslocamento e sinais de eflorescência. Manifestações patológicas presentes: ataque de sulfatos, deslocamento do concreto, expansão do aço e eflorescência.

FIGURA 48. Concreto com características de ataques por sulfatos

FIGURA 49. Viga impregnada com fuligem gerada no processo de produção

FIGURA 50. Deslocamento do concreto causado pela expansão do aço

FIGURA 51. Eflorescência e contaminação do concreto com características de ataques por sulfatos

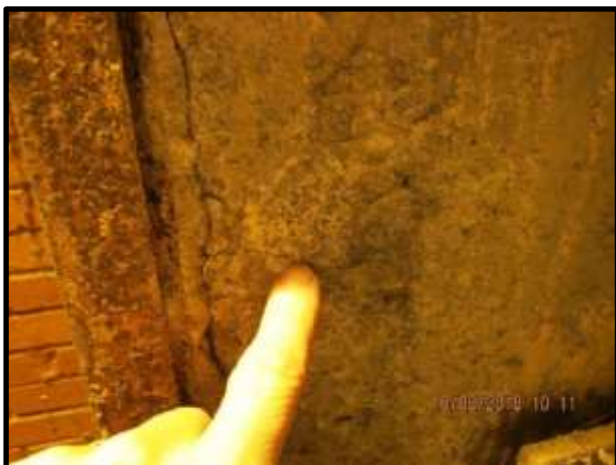
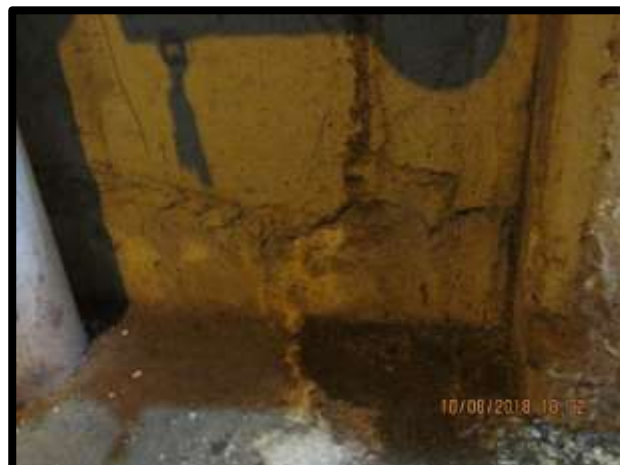
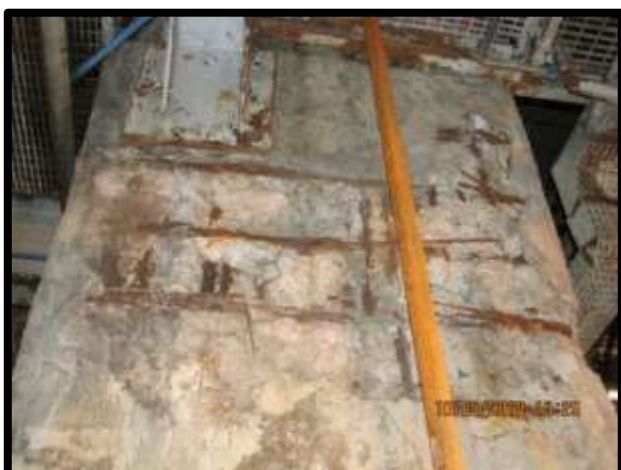
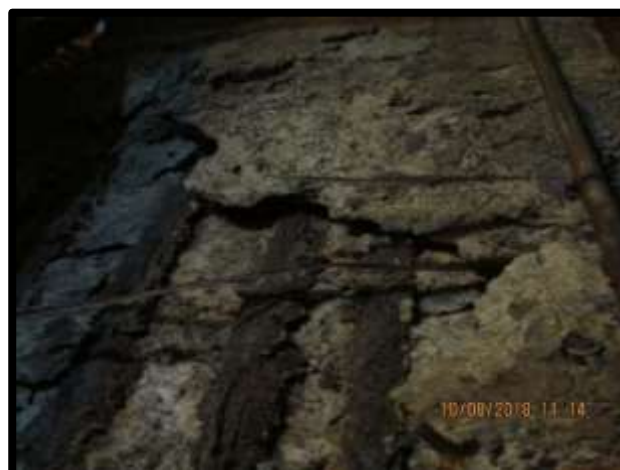
Conforme apresentado nas FIGURAS 52 a 55 pode-se verificar a degradação nas estruturas de concreto, causada possivelmente por agentes químicos, desencadeando deslocamento do concreto pela expansão do aço, perda de seção da armadura devido a corrosão e deterioração do concreto por ataque a sulfatos. Manifestações patológicas presentes: deslocamento do concreto, ataque ao concreto por produtos químicos, corrosão da armadura e ataque de sulfatos a estrutura.

FIGURA 52. Deslocamento e degradação superficial

FIGURA 53. Degradação concreto possivelmente por agentes químicos.

FIGURA 54. Deslocamento do concreto causado pela expansão do aço

FIGURA 55. Verifica-se visualmente concreto contaminado por sulfatos.

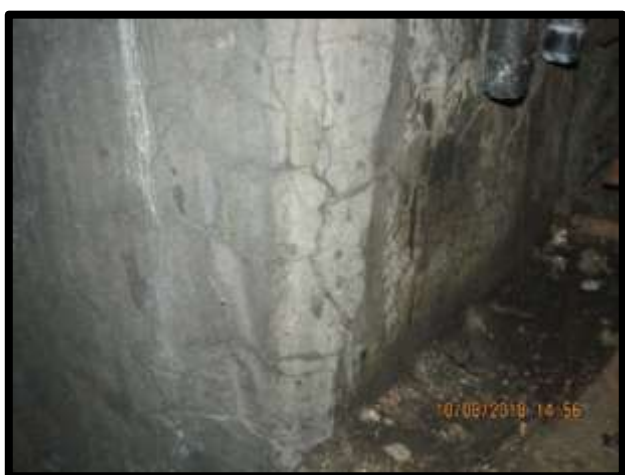
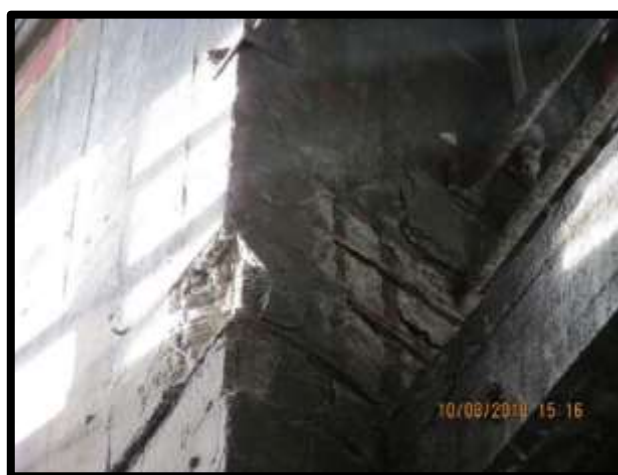
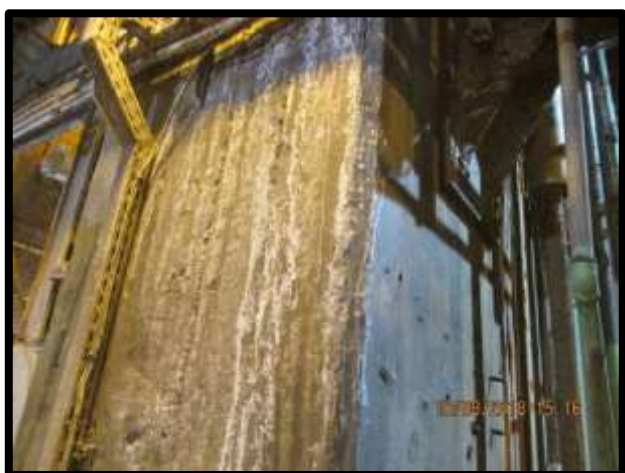
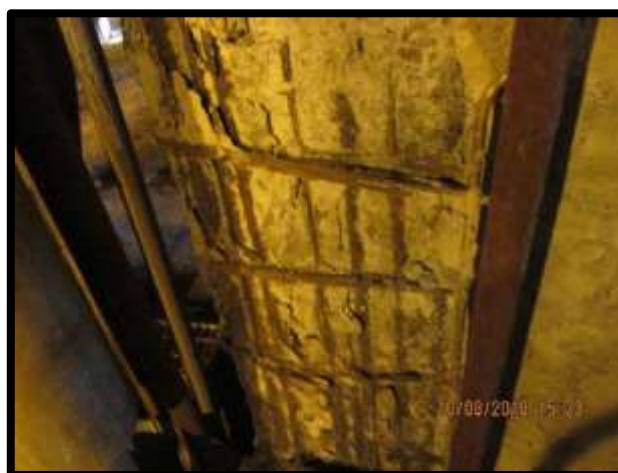
Nas FIGURAS 56 a 59 identifica-se a ação deletéria dos componentes químicos utilizados na produção, ocasionando escorrimento e impregnação de produtos químicos e orgânicos na estrutura, fissuras, perda de seção da armadura e rompimento de estribos devido a corrosão das mesmas. Manifestações patológicas presentes: fissuras, impregnação de produto químico, deslocamento do concreto e corrosão das armaduras.

FIGURA 56. Diversas fissuras e impregnação de produtos químicos

FIGURA 57. Degradação do concreto com perda de seção de armadura.

FIGURA 58. Pilar com escorrimento de produtos Químicos.

FIGURA 59. Desplacamento do concreto com exposição das amaduras

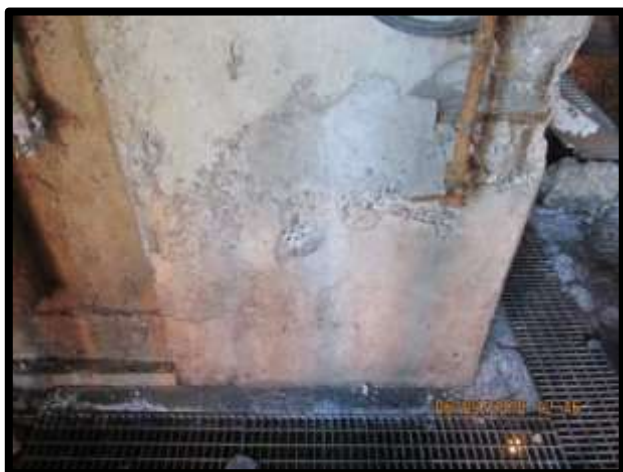
FIGURA 60. Pilar com segregação e alto índice de vazios

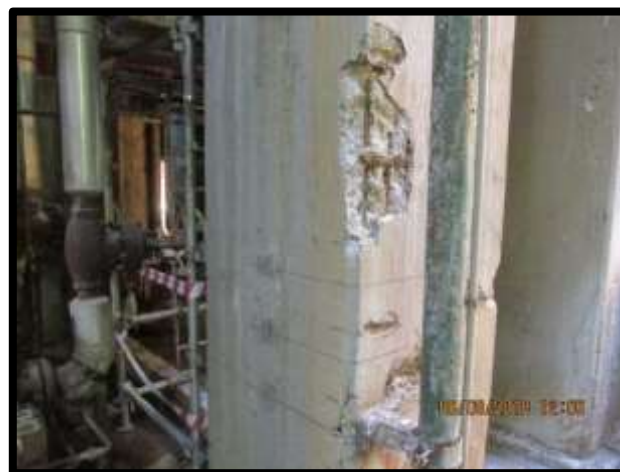
FIGURA 61. Desplacamento do concreto causado pela expansão do aço,

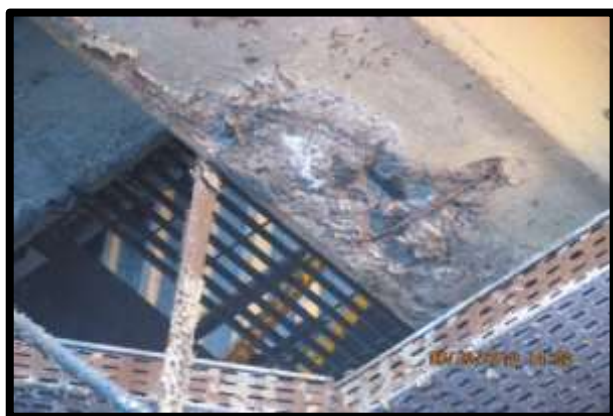
FIGURA 62. Desplacamento e processo de corrosão do aço

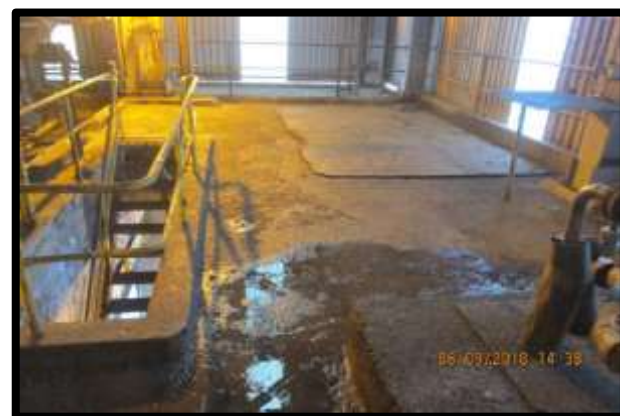
FIGURA 63. Laje sem sistema de proteção com derramamento de líquidos
