**PROCEDIMENTO VISANDO A DIMINUIÇÃO DE MANIFESTAÇÕES  
PATOLÓGICAS NO SISTEMA DE IMPERMEABILIZAÇÃO EM LAJES  
DE COBERTURA EXPOSTAS COM MANTAS ASFÁLTICAS**

Trabalho de Conclusão de Curso apresentado ao curso de Pós Graduação em Patologia das Obras Civas, Pós-Graduação *lato sensu*, do Instituto IDD como requisito parcial para a obtenção do Grau de Especialista em Patologia nas Obras Civas.

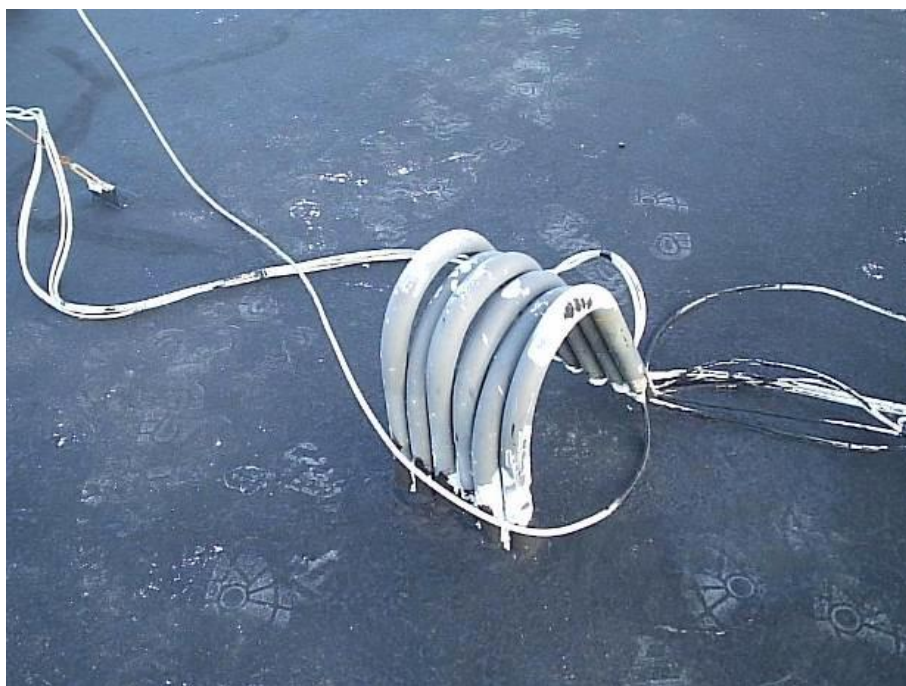
A compatibilização do projeto de impermeabilização com os demais projetos e diante das interfaces é de suma importância, onde todos os aspectos relacionados à estanqueidade deverão ser observados. As interferências ocorrem com os projetos de elétrica conforme exemplo na Figura 1.

Figura 1. Projeto Elétrico. Fonte: CINPAR, 2010.

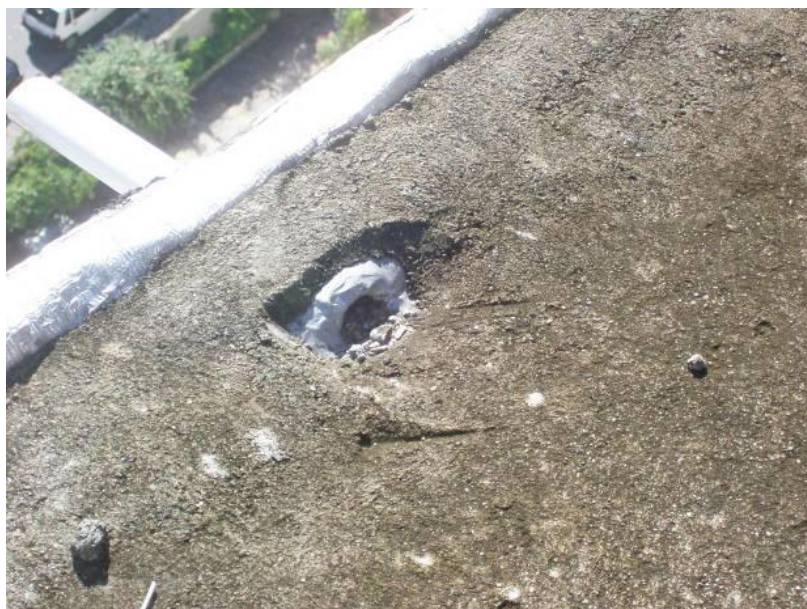
As interferências também ocorrem com os projetos de hidráulica onde apresentamos na Figura 2 um tubo extravaso posicionado de forma inadequada e com o comprometimento da vazão.

Figura 2. Falha no detalhamento. Fonte: CINPAR, 2010.

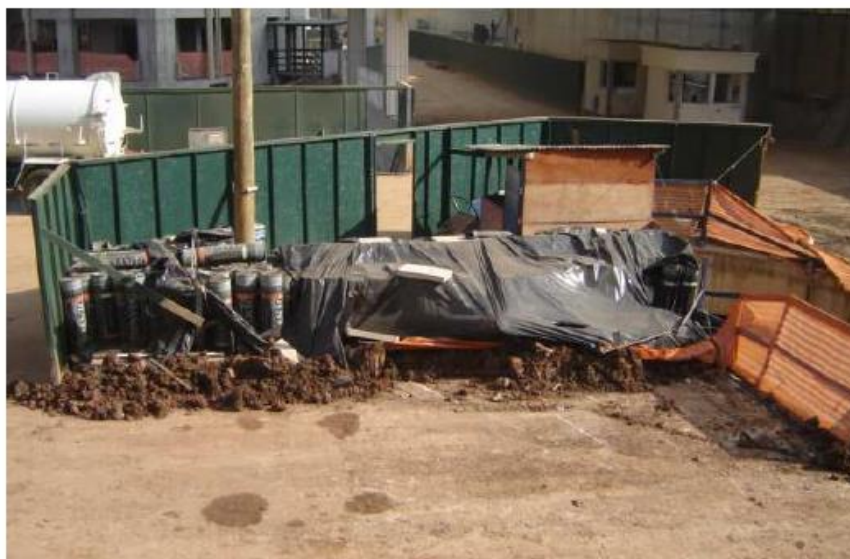
Na figura 11 temos um exemplo de estocagem inadequada de material, o que pode comprometer a qualidade e por consequência o seu desempenho.

Figura 11. Armazenamento.

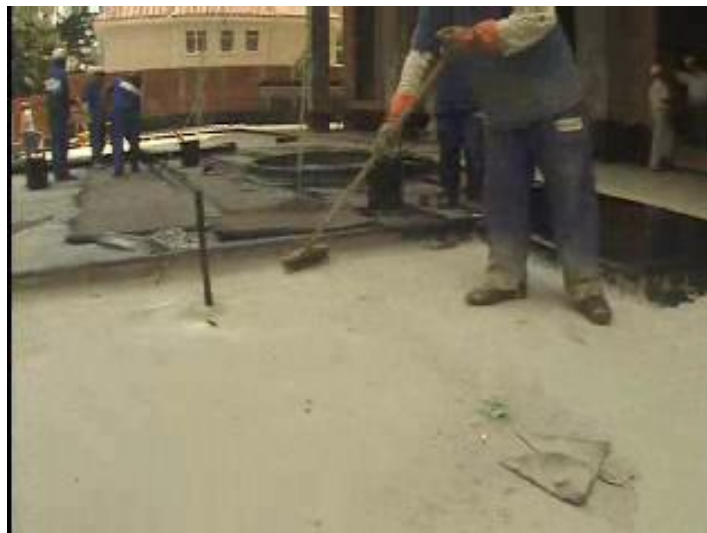
Para uma boa execução dos serviços de impermeabilização em uma laje de cobertura exposta, é necessária a regularização das superfícies horizontal/vertical, antecedida de limpeza da área conforme o demonstrado na figura 14.

Figura 14. Área em processo de limpeza.

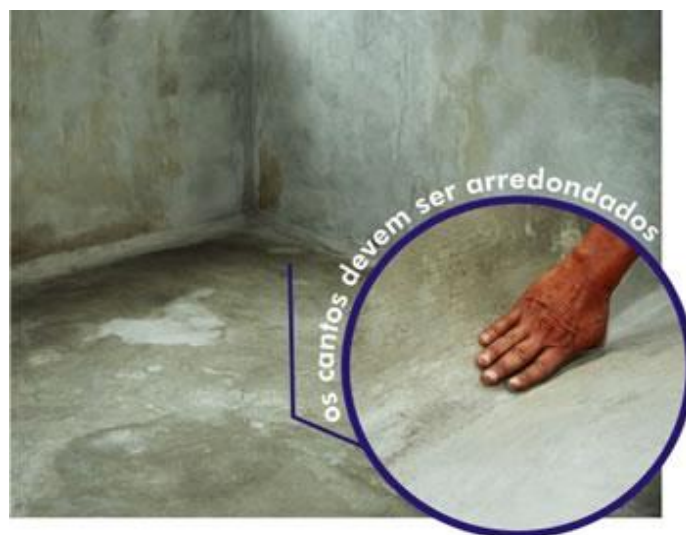
A figura 15 apresenta em detalhe o arredondamento dos cantos, que é necessário para se evitar o corte da manta por dobramento no momento da virada para a execução do rodapé.

Figura 15. Arredondamento dos cantos. Fonte: Revista Techne 22/05/2009.

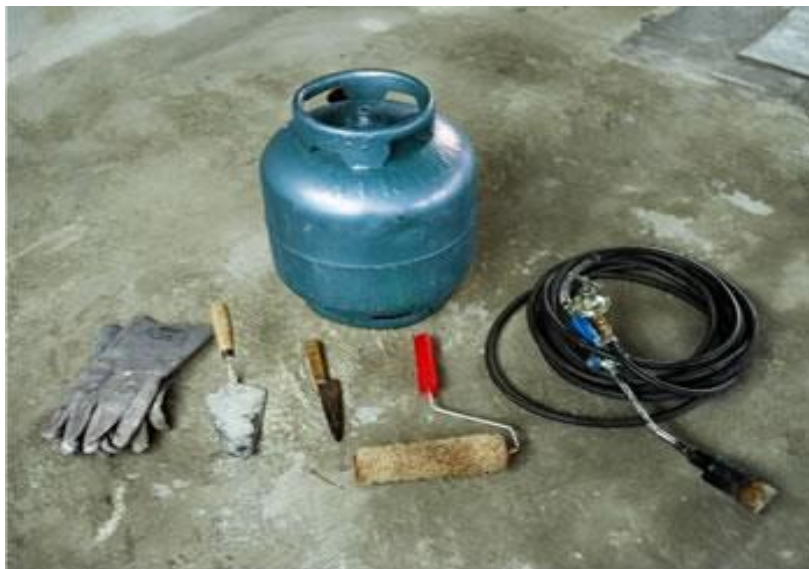
Na foto 16 apresentamos as ferramentas e utensílios necessários para a execução do sistema de impermeabilização com manta asfáltica em laje de cobertura exposta.

Figura 16. Ferramentas e Utensílios. Fonte: IBI.

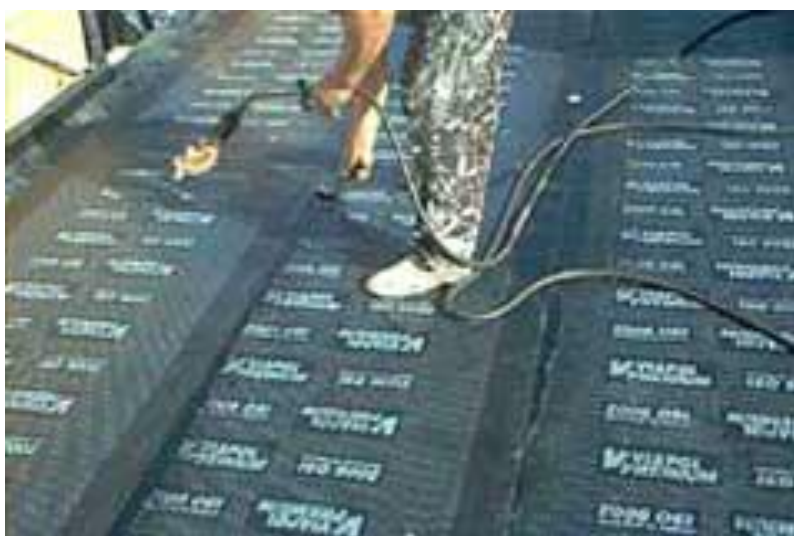
A imprimação só deverá ocorrer após a cura total da camada de regularização, esta camada deverá obedecer ao traço adequado, já a execução da impermeabilização só poderá ocorrer após o tempo de secagem da imprimação, que varia de acordo com o fabricante, a figura 17 mostra a imprimação e a colagem da manta asfáltica com o uso de maçarico.

Figura 17. Imprimação e colagem de manta. – Fonte : CONSLAN

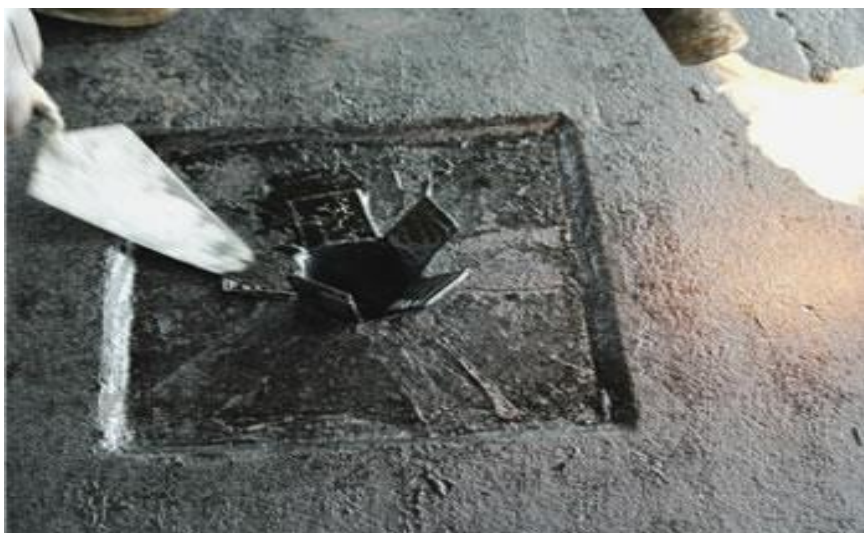
Na figura 20 observa-se em detalhe o início da execução do acabamento da manta asfáltica em um ralo, onde pode se notar os recortes na forma de margarida.

Figura 20. Detalhe de arremate em ralo..

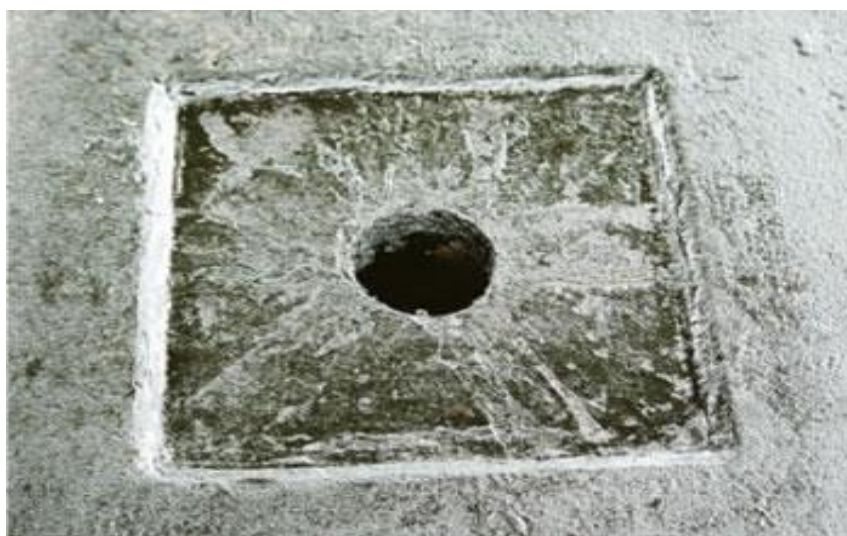
A figura 21 apresenta o ralo com a manta asfáltica devida arrematada, aguardando a proteção mecânica.

Figura 21. Detalhe de arremate do ralo concluído.

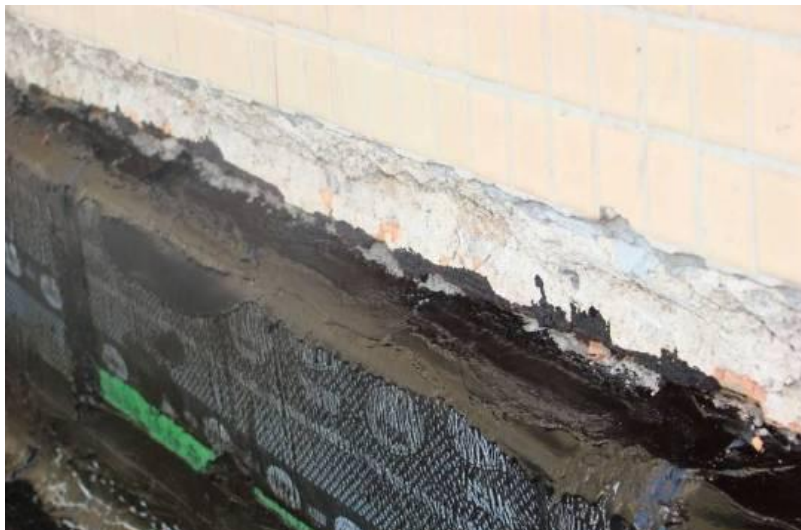
O engastamento da manta asfáltica, através do rebaixo executado na argamassa de regularização da parede, é o principal fator de garantia da aderência entre a manta asfáltica e a parede, na posição vertical.

Na figura 22 apresenta-se o detalhe da ancoragem executado de forma incorreta, uma vez que a manta asfáltica não foi colada sobre o rebaixo da argamassa. No detalhe podemos perceber asfalto derretido no rebaixo da regularização, na parede.

Figura 22. Detalhe do engastamento da manta na parede..

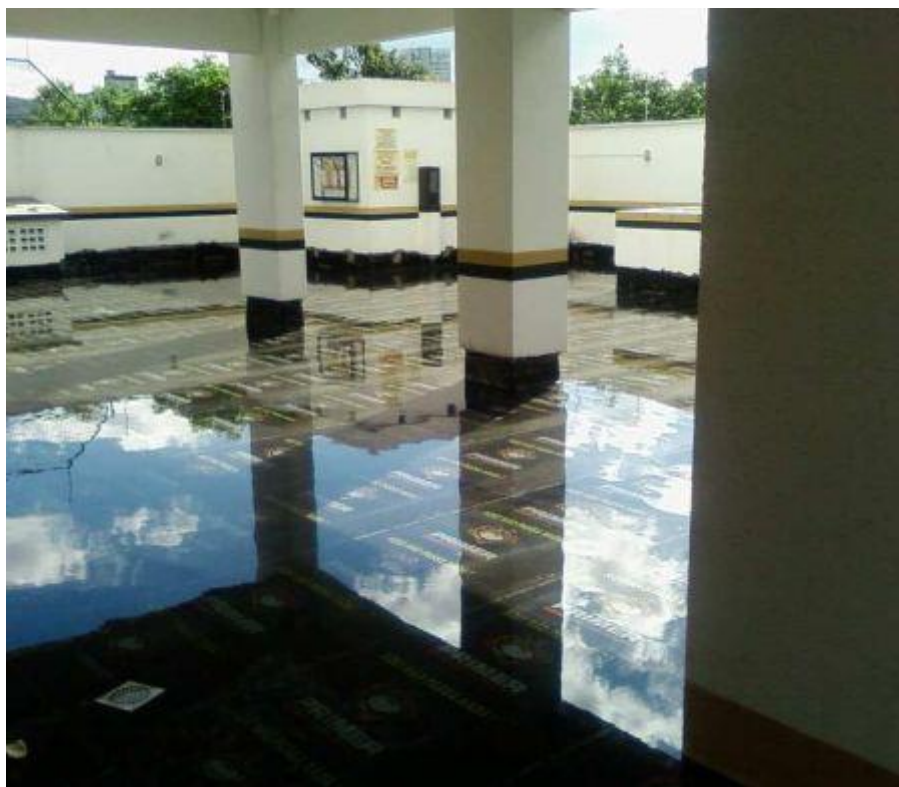
O teste de estanqueidade deverá ser executado de acordo com o previsto na ABNT NBR 9574/9575, por um período mínimo de 72 horas, onde a altura mínima da lâmina de água que é de 10 cm deverá ser respeitada conforme o demonstrado na figura 24.

Figura 24. Teste de Estanqueidade.Fonte: Primer

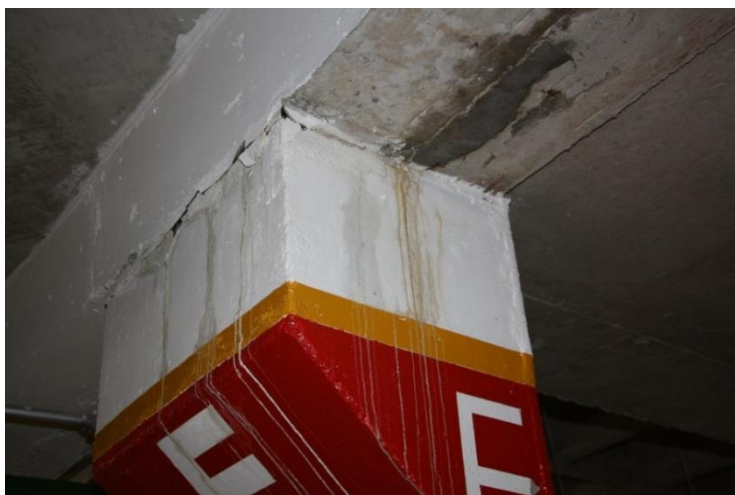
Nas lajes onde é necessária a execução de junta de dilatação, a impermeabilização neste trecho deverá seguir o detalhamento específico. A figura 25 apresenta um exemplo onde existe falha no tratamento da junta.

Figura 25- Falha na impermeabilização em junta de dilatação. Fonte: Autores, 2012.

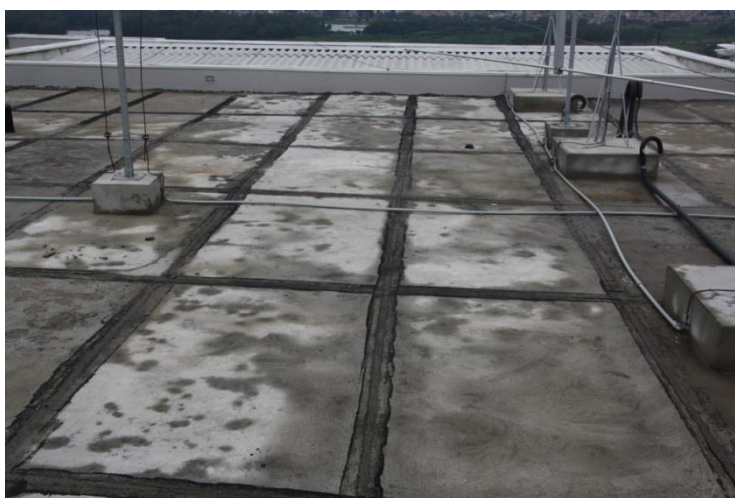
Na proteção mecânica deverá estar prevista a execução das juntas de movimentação, preenchidas com material flexível. A execução de bases para a fixação de antenas, para-raios e outros elementos é fundamental uma vez que o sistema de impermeabilização é preservado conforme o demonstrado na figura 26.

Figura 26. Detalhe de juntas e bases de antenas. Fonte: Autores, 2012.

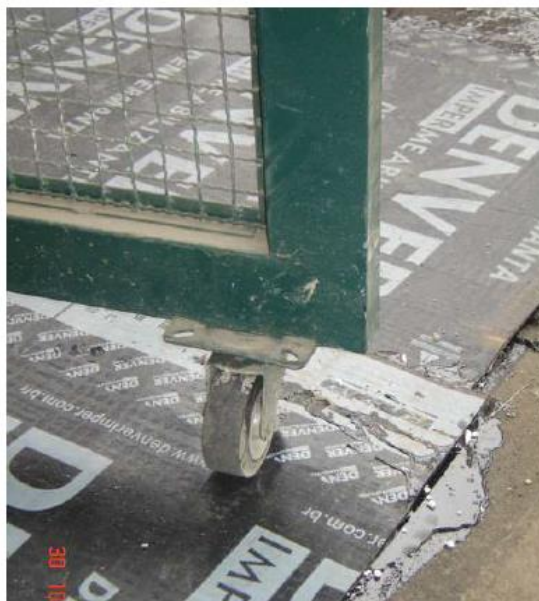
A figura 27 apresenta um elemento metálico transitando sobre a manta asfáltica sem a devida proteção mecânica e mostra ainda que a impermeabilização não está completa. Este detalhe pode ser observado na foto abaixo.

Figura 27. Uso inadequado em lajes com manta asfáltica.

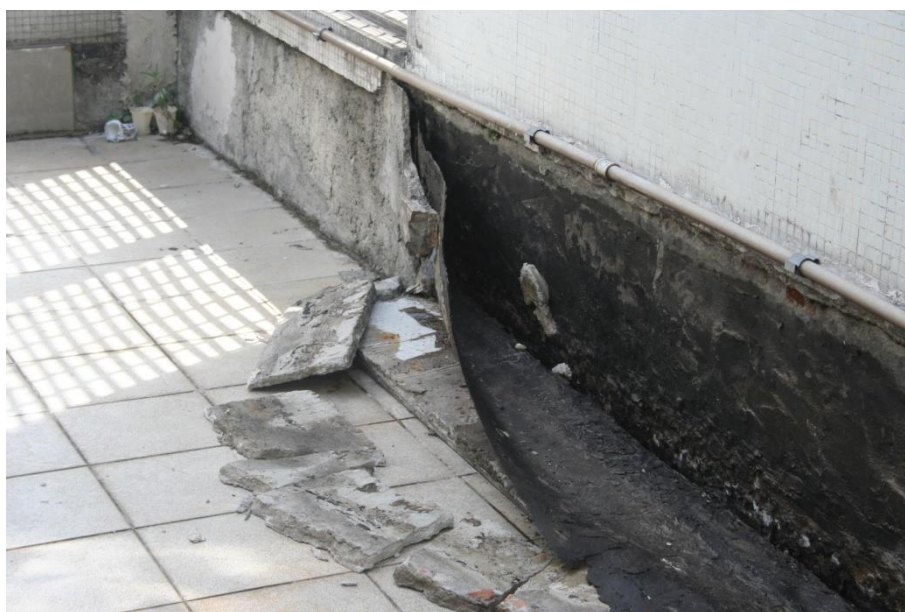
Na figura 28 apresentamos o deslocamento da manta asfáltica na região do rodapé, característico de falha no posicionamento na tela estruturante, num primeiro instante, e ou falha na aderência da manta asfáltica com a parede onde poderia haver a ocorrência de vazios.

Figura 29. Deslocamento da manta asfáltica na altura do rodapé. Fonte: Autores, 2012.

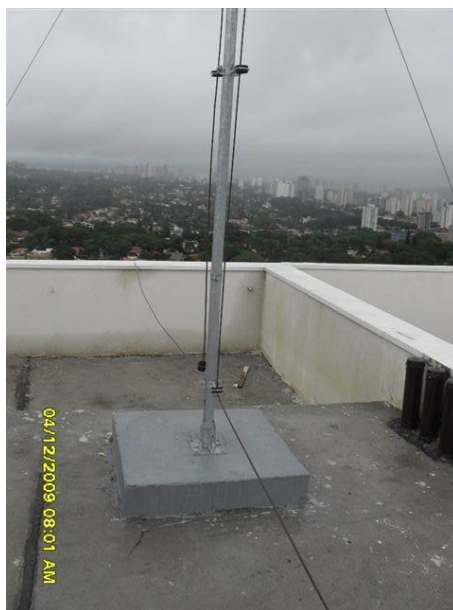
A figura 30 apresenta a forma correta de instalação de elementos e ou equipamentos em laje de cobertura com o uso de bases de concreto de forma a não danificar o sistema de impermeabilização. Nem sempre as bases de concreto estão contempladas em projeto.

Figura 31. Fixação adequada de elemento sobre o sistema de impermeabilização. Fonte: Autores, 2012.

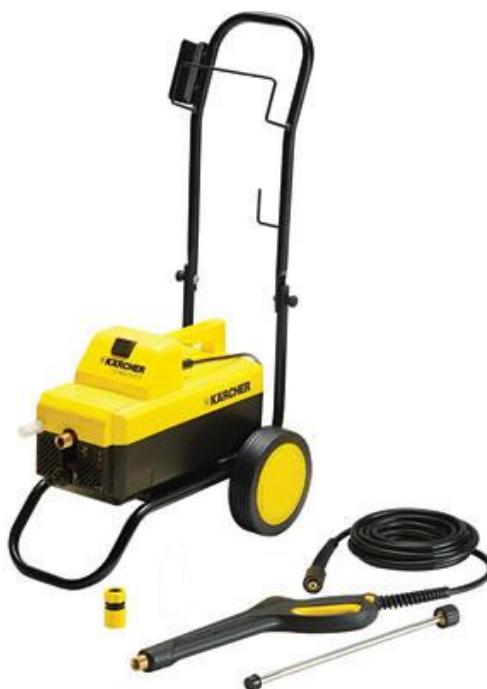
O uso de produtos químicos inadequados ou em dosagem inadequada, traz danos ao sistema, o que não é notado de forma imediata, pois a degradação ocorre de forma lenta e gradual. Além dos produtos químicos sem a devida especificação, os condomínios em geral utilizam equipamentos de alta pressão conforme o apresentado na figura 31, que se não tiver o uso controlado poderá danificar o sistema de impermeabilização.

Figura 32. Equipamento de Alta Pressão. Fonte: Karcher.

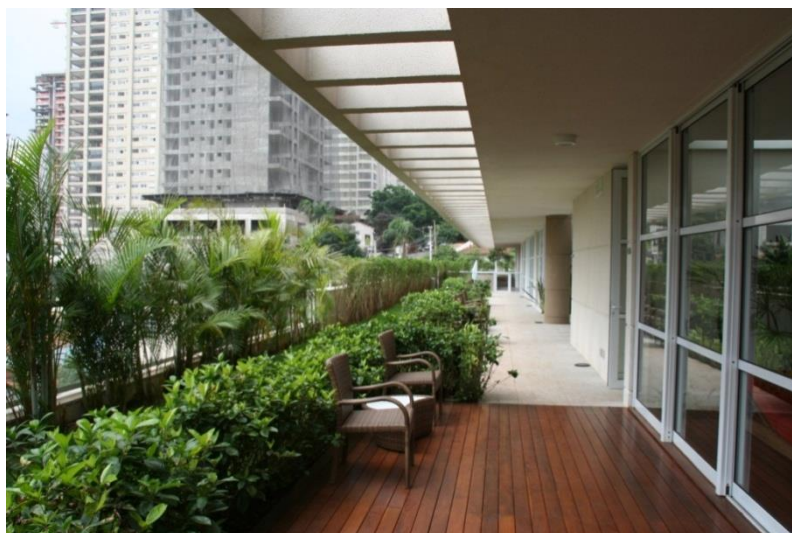
Um paisagismo executado com vegetação adequada, conforme o demonstrado na figura 32 contribui para a manutenção da vida útil do sistema de impermeabilização.

Figura 33. Paisagismo adequado. Fonte: Autores, 2012.

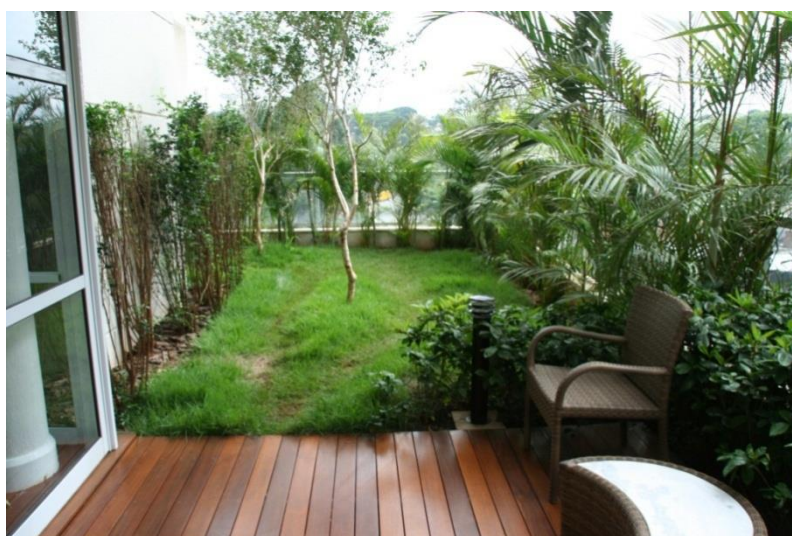
A árvore plantada no jardim, em destaque na figura 33, não é adequada para o mesmo situado sobre laje exposta de cobertura. Com o seu desenvolvimento e a proliferação de suas raízes, danos ao sistema de impermeabilização e até mesmo às instalações hidráulicas serão inevitáveis.

Figura 34. Paisagismo inadequado. Fonte: Autores, 2012.
